Suivi environnemental Rapport annuel 2016

ÉMISSIONS AQUEUSES

INTRODUCTION

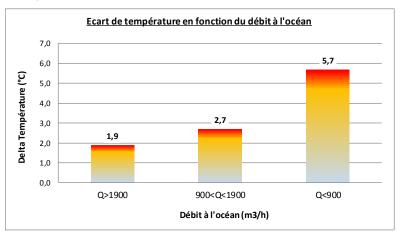
Figure 1 : Ecart de température en fonction du débit à l'océan

En 2016, des valeurs de température supérieures à la limite de rejet ont été enregistrées en sortie de la cuve 285-TNK16. Cette problématique est liée au fait qu'une proportion de raffinat traité est ajoutée au rejet des autres lignes d'effluents traités. La température du raffinat est d'environ 65°C. Si la proportion des autres effluents réceptionnés est insuffisante, la température au niveau de la cuve 285-TNK16 est supérieure à la valeur limite d'émission. Toutefois, la température a été enregistrée au niveau du diffuseur pendant plus d'un mois (du 15/04/2016 au 21/05/2016), il y a une diminution de la température au cours de son transit entre l'usine et le diffuseur qui est évaluée à 1.9°C au minimum et qui varie en fonction du débit. La figure 1 présente les écarts de température entre la cuve 285-TNK16 et le diffuseur.

En conséquence, les mesures de température ont été ajustées en fonction des débits de rejet et la conformité des mesures en 2016 est de 99.1%.

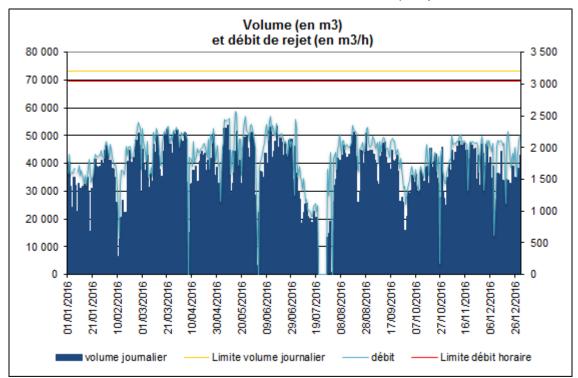
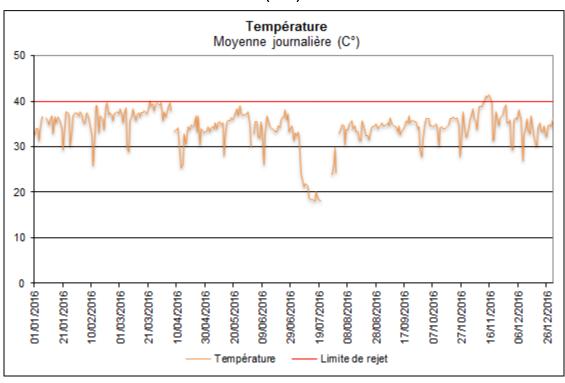
Figure 3 : Volume journalier et débit maximum horaire enregistré au niveau du rejet de l'unité de traitement des effluents de l'usine (2016)

Les mesures de débit maximum horaire sont conformes à 100%, tout comme les volumes de rejet journaliers.
