Auteurs : Service Environnement

Type de suivi : évènement pluvieux intense

Date d'observation : 27/02/2018

Suivi des Figures d'Erosion FE BSKN

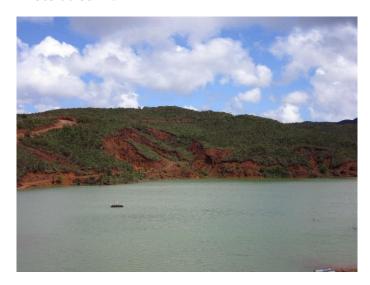
Photo au sol BSKN L

Commentaire : Aucun mouvement global n'est visible depuis cette prise de photo.

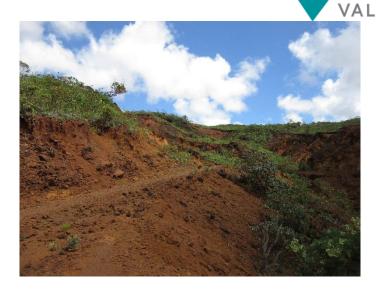
Photo au sol BSKN V

Description : Pas d'impact directe sur la végétation visible

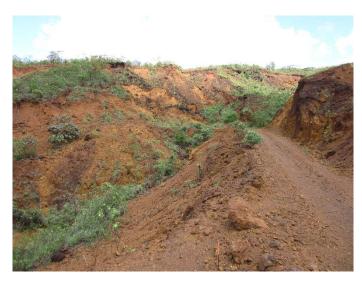
Photo au sol BSKN C

Description : Pas de mouvement de terrain visible.

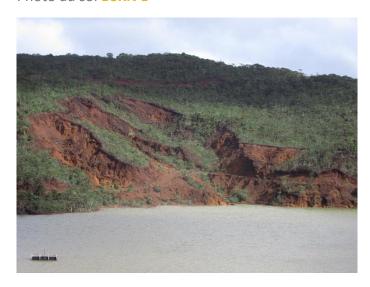
Photo au sol BSKN L

Commentaire : Aucun changement significatif visible

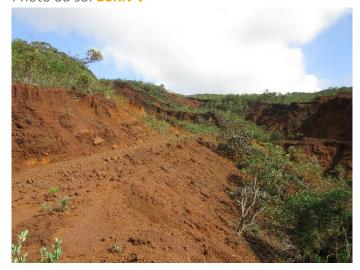
Photo au sol BSKN V

Description : pas de changement détecté

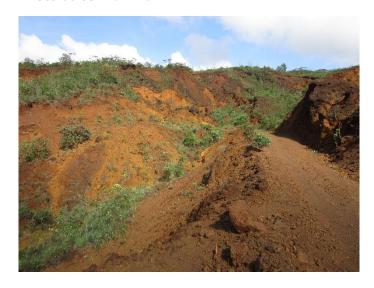
Photo au sol BSKN C

Description : Pas d'évolution anormale à signaler

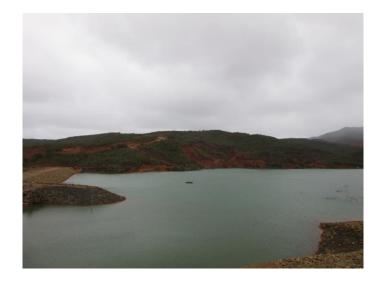
Photo au sol BSKN L

Commentaire : Figure d'érosion toujours marquée sans évolution notable

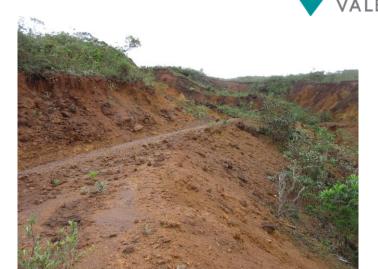
Description : Végétation clairsemée ne montrant pas évolution significative depuis le dernier suivi annuel

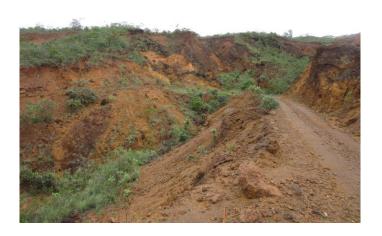
Photo au sol BSKN C

Description : Le creek à proximité n'a pas subi d'évolution anormale durant la précédente période de surveillance

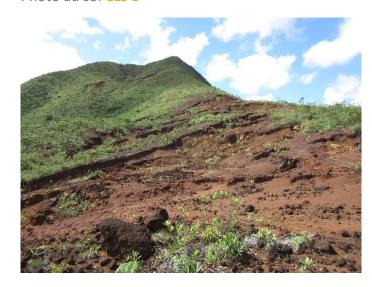
Photo au sol CLS L

Commentaire : aucun mouvement significatif autour de la figure d'érosion

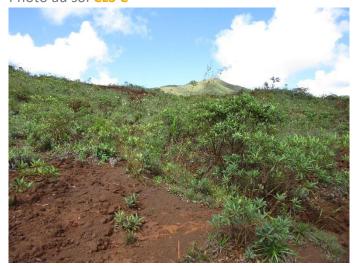
Photo au sol CLS C

Description : pas de sédimentation anormale dans le creek

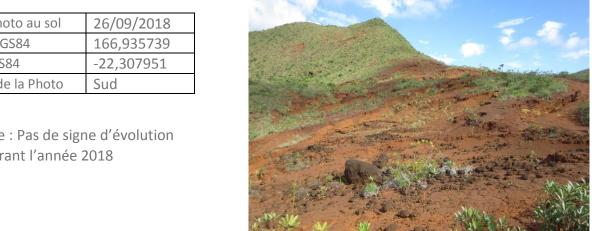
Photo au sol CLS L

Commentaire : Pas de signe d'évolution anormale durant l'année 2018

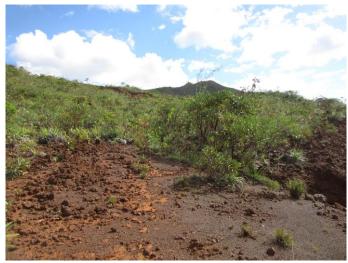
Photo au sol CLS C

Description : Le creek reste dans un état stable depuis la dernière inspection

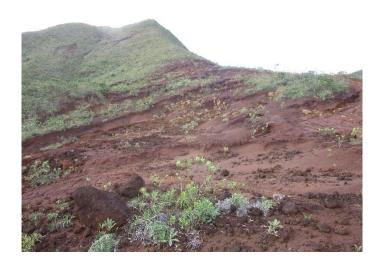
Photo au sol CLS L

Commentaire : pas de changement visible

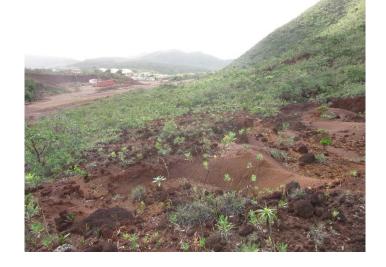
Photo au sol CLS V

Description : pas de dégradation visible

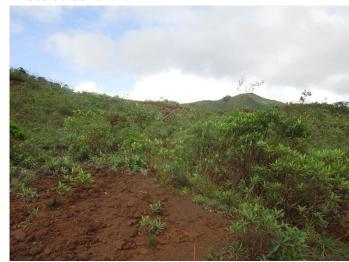
Photo au sol CLS C

Description : pas d'impact visible

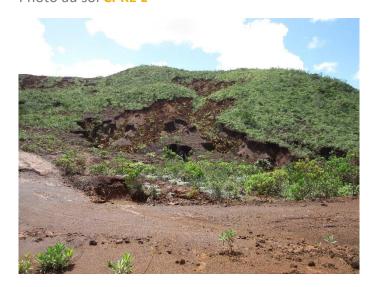
Photo au sol CPKE L

Commentaire : les zones d'arrachement ne montrent pas d'évolution

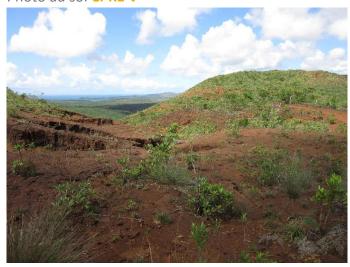
Photo au sol CPKE V

Description : la végétation n'a pas subis de changement important

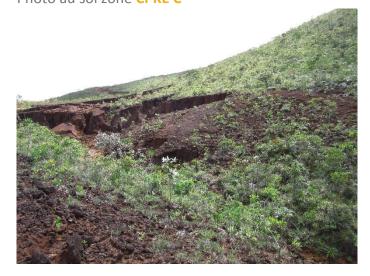
Photo au sol zone CPKE C

Description : Le creek n'a pas subi d'évolution visible.

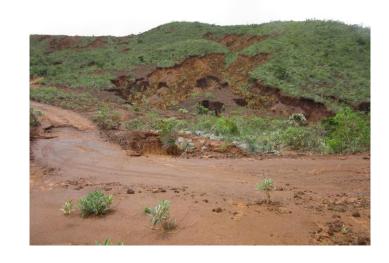
Photo au sol CPKE L

Commentaire : les dégradations déjà présentent ne montre pas d'évolution négative

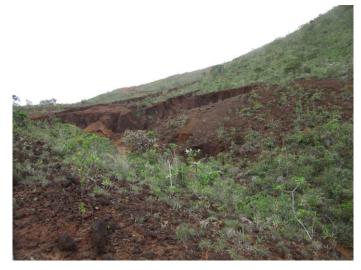
Photo au sol zone CPKE C

Description : Le creek ne montre pas de signe de creusement inhabituel

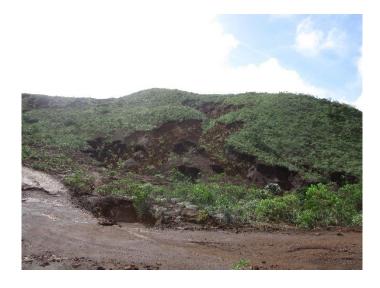
Photo au sol CPKE L

Commentaire : Pas de changement visible

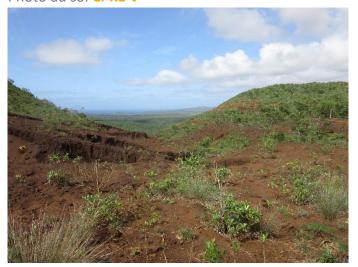
Photo au sol CPKE V

Description : pas de dégradation visible

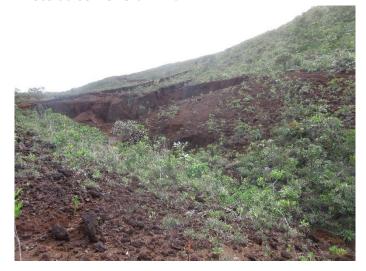
Photo au sol zone CPKE C

Description : Pas d'impact visible

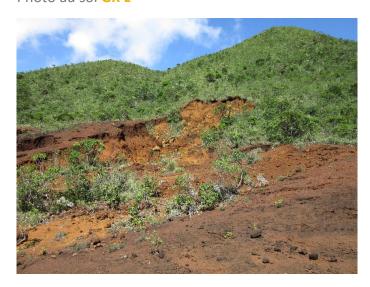
Photo au sol GK L

Commentaire : La figure d'érosion est restée stable

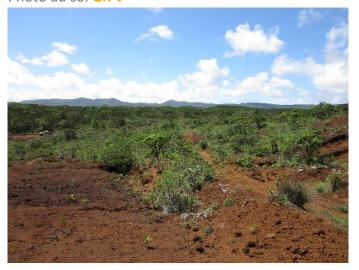
Photo au sol **GK V**

Description : pas d'arrachement de végétation

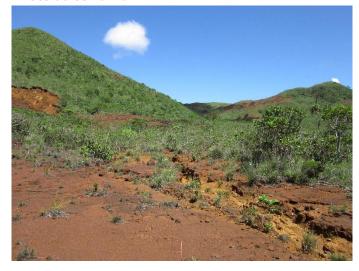
Photo au sol GK C

Description : pas de changement significatif de l'état du creek

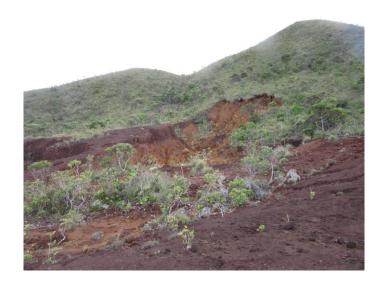
Photo au sol GK L

Commentaire : pas d'évolution significative de la loupe d'arrachement

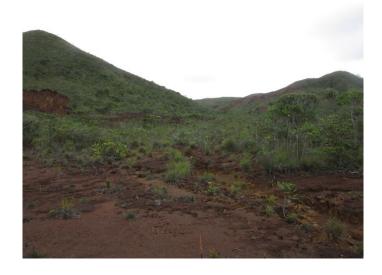
Photo au sol GK C

Description : le cours de creek reste dans un état équivalent

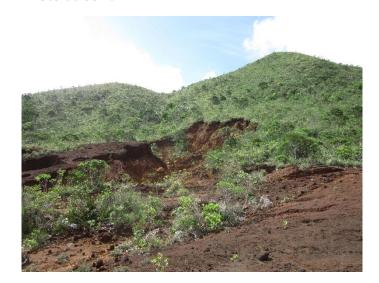
Photo au sol GK L

Commentaire : Pas de changement visible

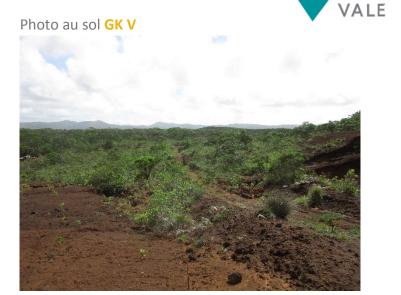
Description : Pas de dégradation visible

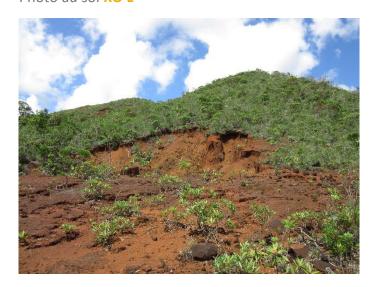
Photo au sol KO L

Commentaire : Aucune érosion anormale n'est détectée lors de l'observation

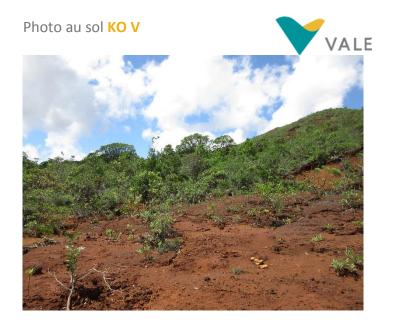
Description : pas de dépérissement observé sur la végétation

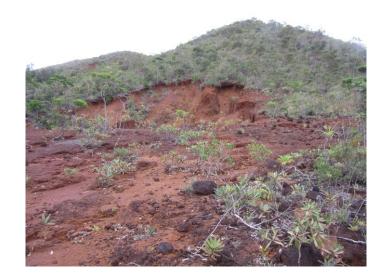
Photo au sol KO L

Commentaire : la zone d'arrachement reste sans évolution visible

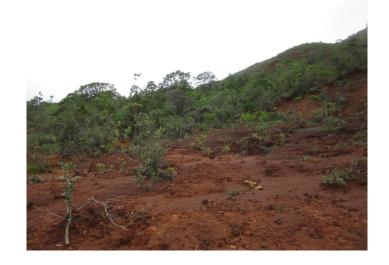
Photo au sol KO V

Description : La végétation même si elle reste clairsemé ne montrent pas de changement singulier.

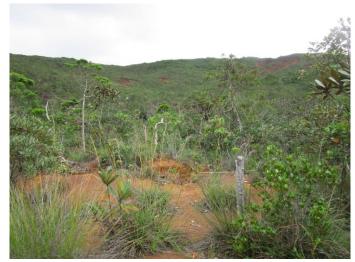
Photo au sol KO C

Description : le creek témoigne d'une bonne stabilitée

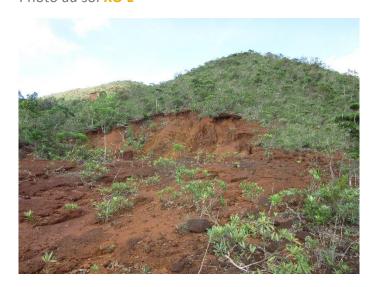
Photo au sol KO L

Commentaire : Pas de changement visible

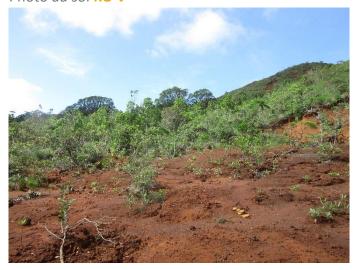
Photo au sol KO V

Description : Pas de dégradation visible

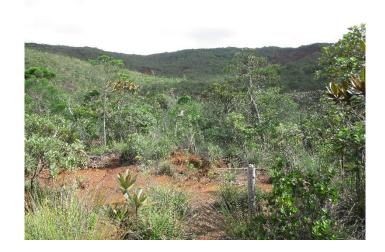
Photo au sol KO C

Description : Pas d'impact visible

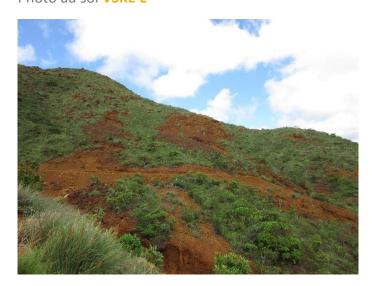
Photo au sol VSKE L

Commentaire : Pas de mouvement de masse détecté lors de l'observation

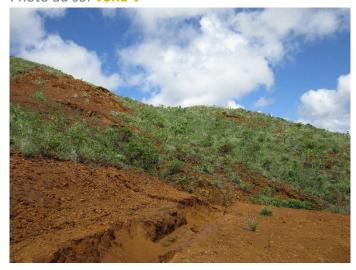
Photo au sol VSKE V

Description : Pas d'arrachement de végétation constaté lors de l'inspection

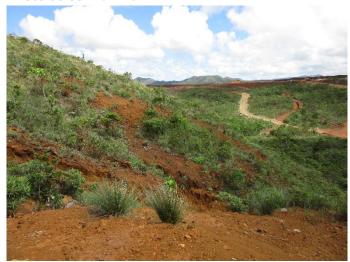
Photo au sol VSKE C

Description : l'observation du creek ne montre pas d'évolution majeure

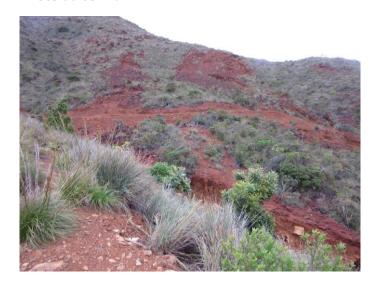
Photo au sol VSKE L

Commentaire : la vue globale, les lignes de structure de la figure d'érosion restent inchangées

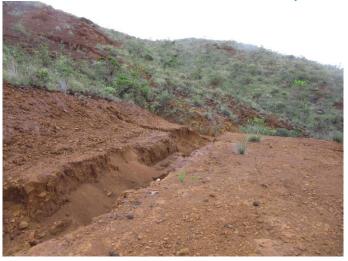
Photo au sol **VSKE V**

Description Aucune reprise ou dégradation de la végétation n'est marqué autour de la figure d'érosion.

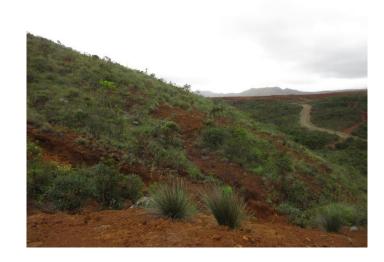
Photo au sol VSKE C

Description : le Creek ne marque pas d'évolution anormale.

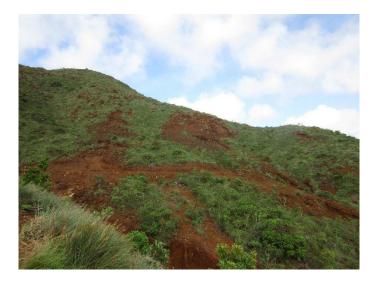
Photo au sol VSKE L

Commentaire : Pas de changement visible

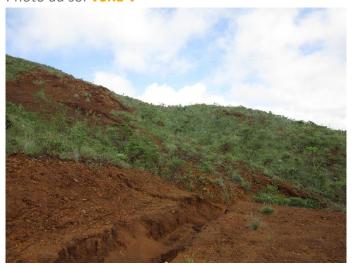
Photo au sol VSKE V

Description : pas de dégradation visible

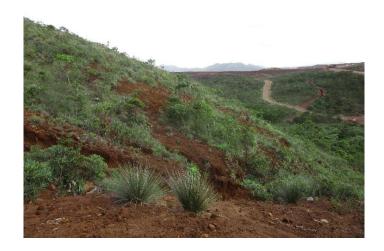
Photo au sol **VSKE C**

Description : Pas d'impact visible
