## Suivi des Figures d'Erosion FE BSKN

Type de suivi : Rapport annuel

Date d'observation : 03/11/2020

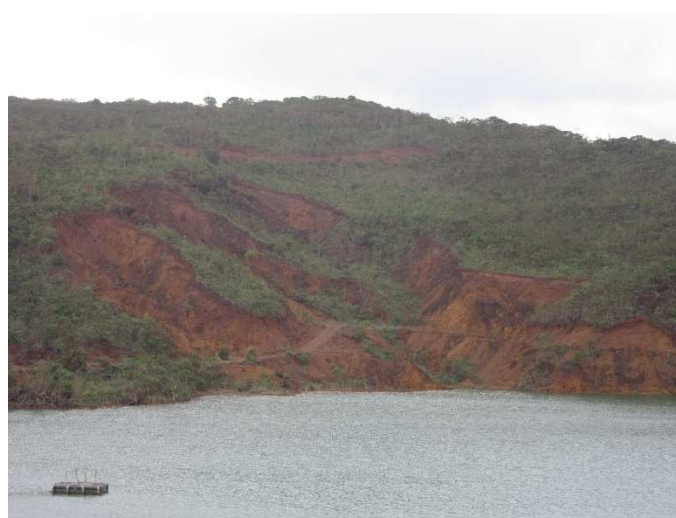
Photo au sol BSKN L

Commentaire : La figure d'érosion n'a marqué aucun changement de morphologie anormale.

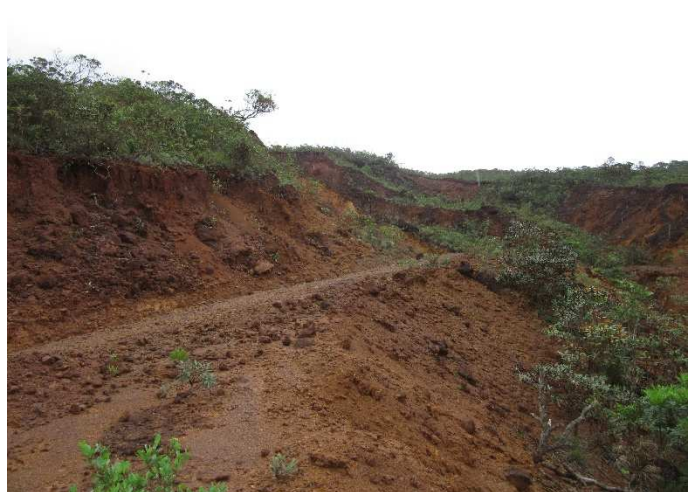
Photo au sol **BSKN V**

Description : Aucunes traces d'arrachements ou de déstabilisations de la végétation n'est remarqué.

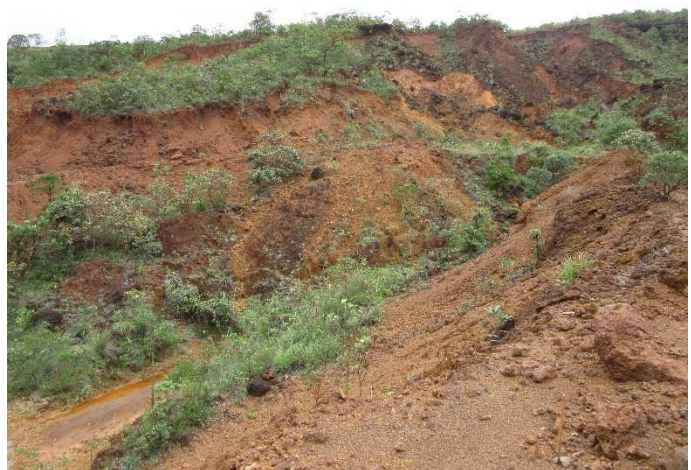
Photo au sol **BSKN C**

Description : l'influence du BSKN sur la figure d'érosion est faible, Aucun mouvement anormale n'a été détecté sur l'année 2020.

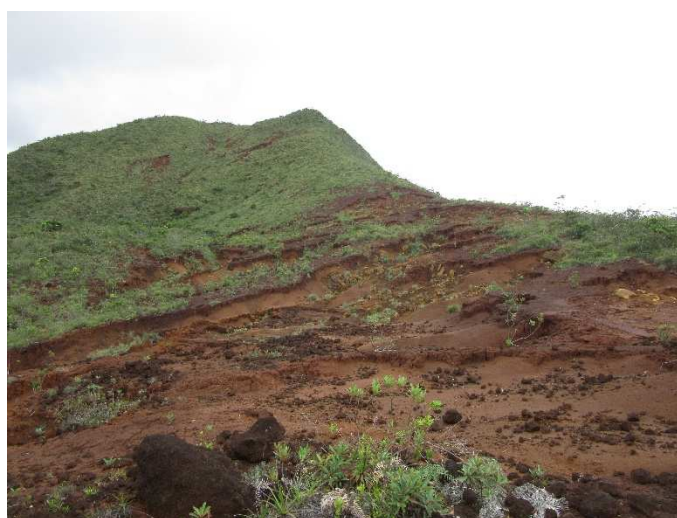
Photo au sol CLS L

Commentaire : En 2020, les lignes de force de la figure d'érosion n'ont pas subi d'évolution d'incontrôlée.

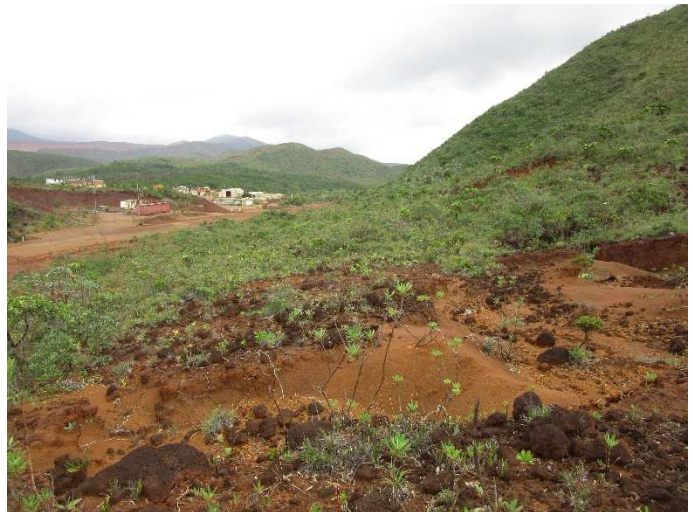
Photo au sol CLS V

Description : le maquis minier garde une évolution lente sans désordre.

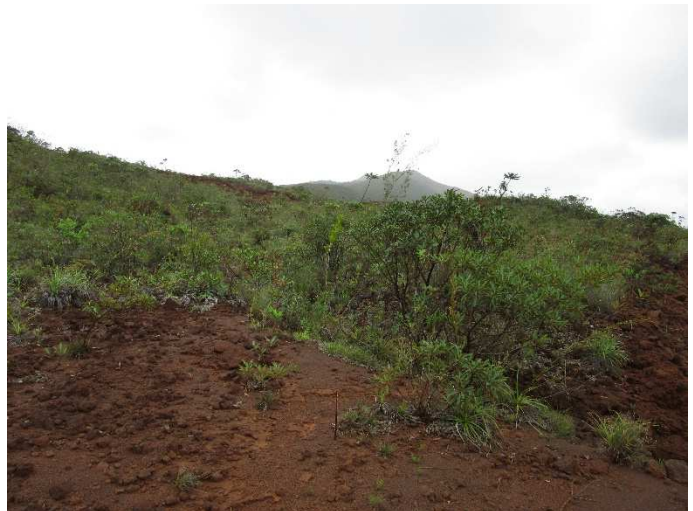
Photo au sol CLS C

Description : Le creek et la végétation environnante ne montre pas d'évolution négative sur l'année 2020.

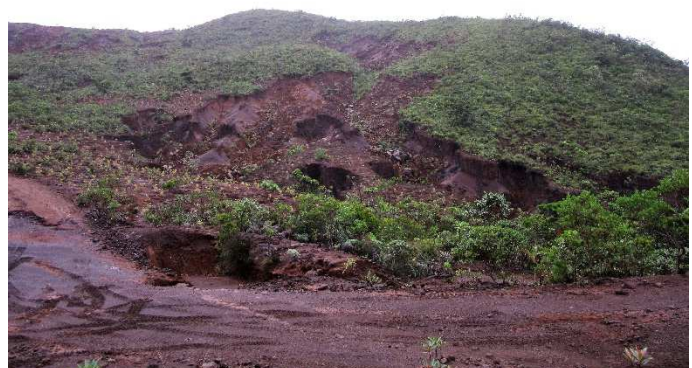
Photo au sol CPKE L

Commentaire : la figure d'érosion garde une structure similaire à l'année précédent.

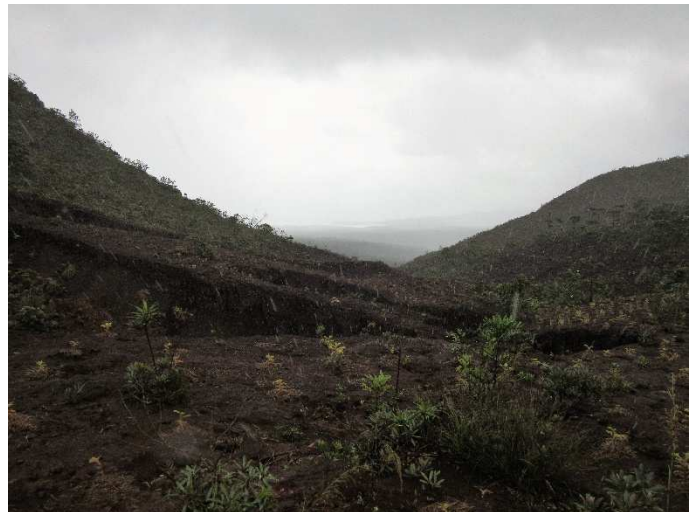
Photo au sol **CPKE V**

Description : En 2020, une opération de revégétalisation a été menée aux abords directs de la figure d'érosion

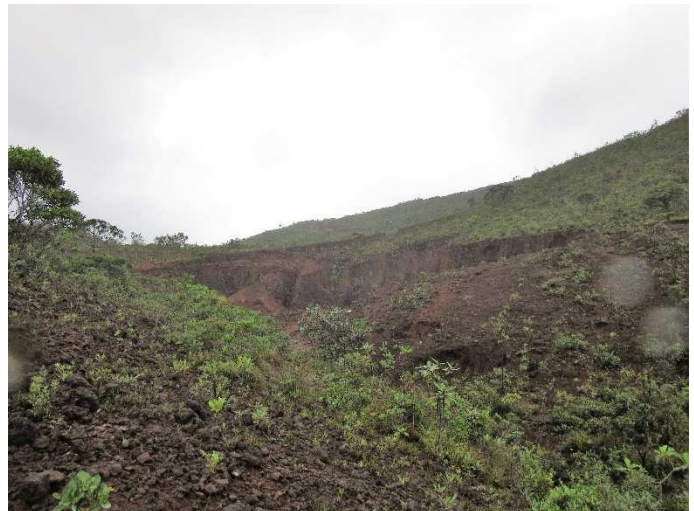
Photo au sol zone **CPKE C**

Description : le creek reste fortement marqué dans le paysage mais ne montre pas d'évolution anormale

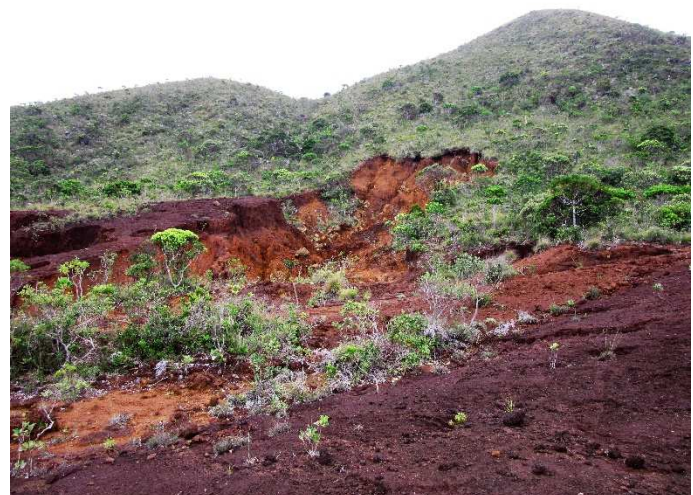
Photo au sol GK L

Commentaire : les zones d'arrachements de la figure d'érosion sont restés stable et ne montre pas de nouveaux arrachements.

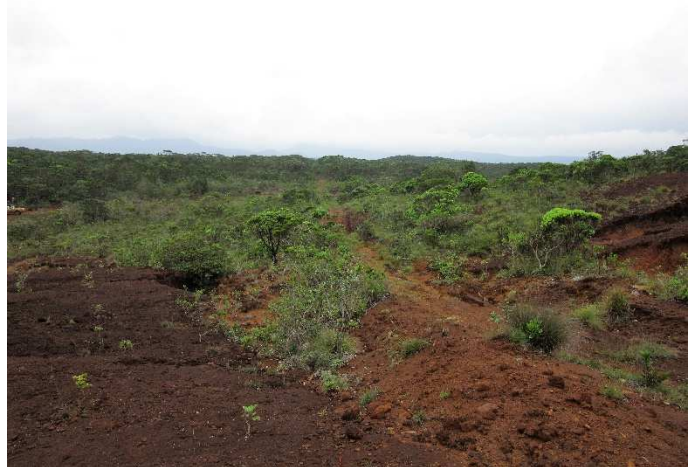
Photo au sol GK V

Description : la végétation ne marque pas de dépérissement anormal.

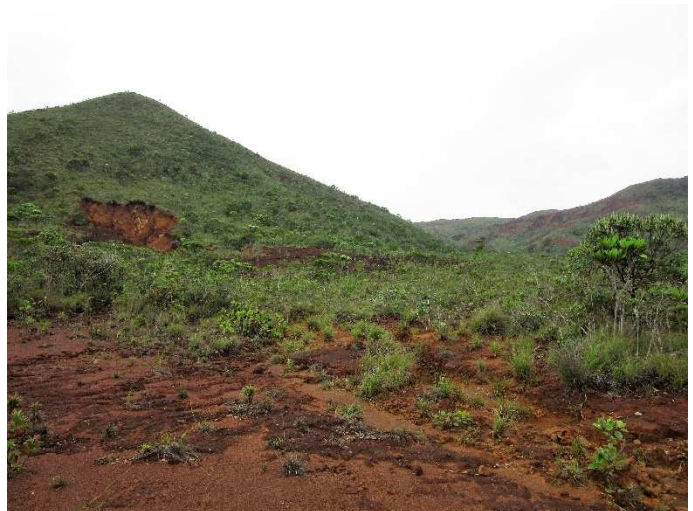
Photo au sol GK C

Description : le creek ne marque pas de changement d'anormale dans son comportement sur l'année 2020.

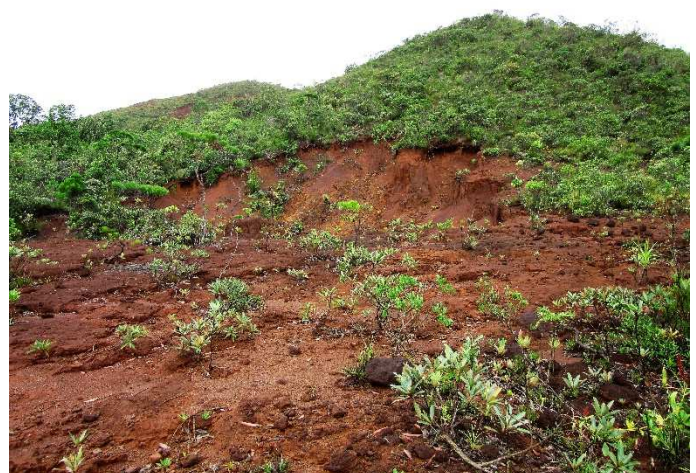
Photo au sol KO L

Commentaire : la zone d'arrachement centrale n'a pas subi de mouvements anormaux.

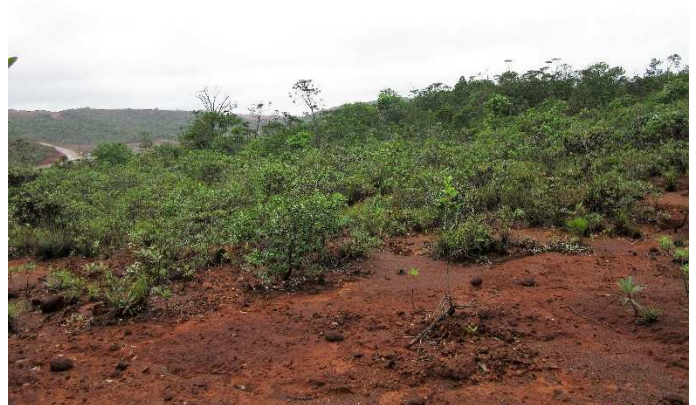
Photo au sol **KO V**

Description : Aucun signe de régression de la végétation n'a détecté sur l'année 2020

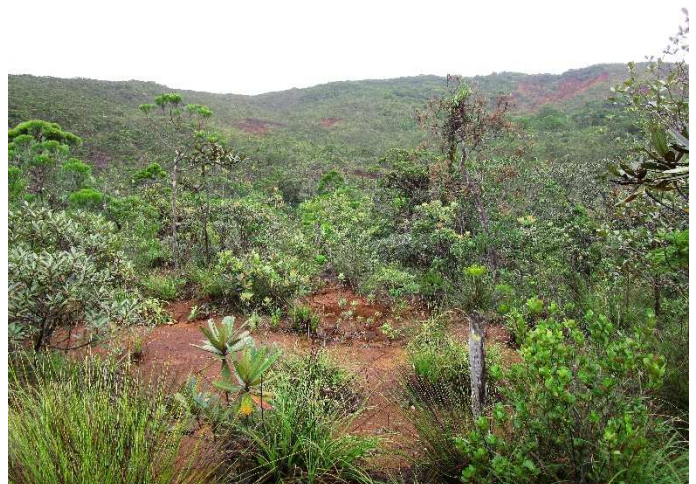
Photo au sol **KO C**

Description : le chemin préférentiel d'évacuation des eaux garde un profil similaire aux années précédentes.

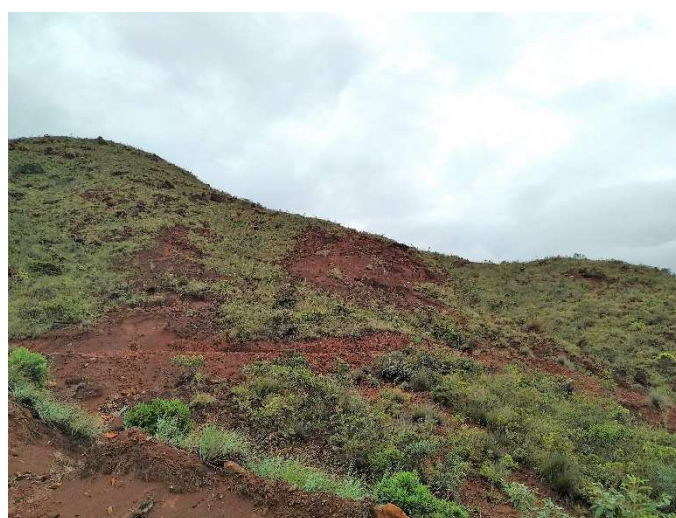
Photo au sol VSKE L

Commentaire : Aucun travaux n'ont été entrepris autour de la forme d'érosion

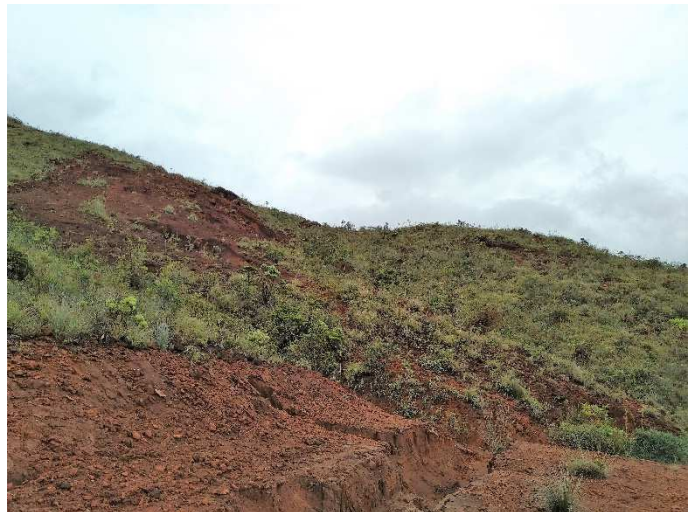
Photo au sol **VSKE V**

Description : le couvert végétal reste limité mais ne semble pas subir de dégradation

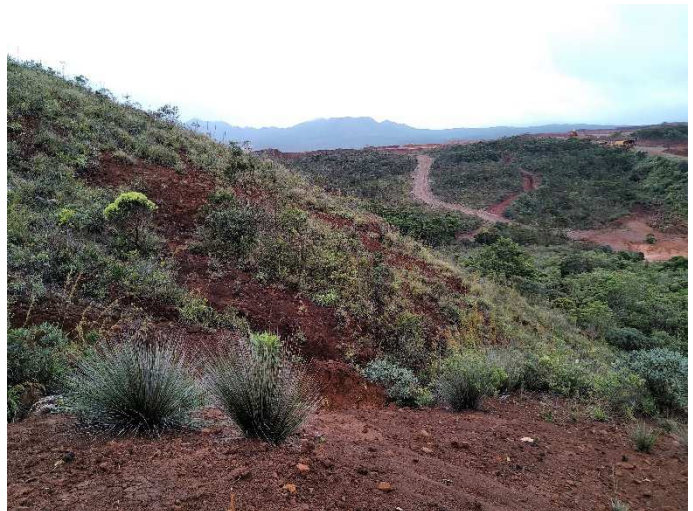
Photo au sol **VSKE C**

Description : l'exutoire des eaux conserve une morphologie similaire aux années précédentes
