Rapport final

Note concernant la plongée de prospection réalisée au pied du quai vraquier du port de Vale-NC pour déterminer la présence éventuelle de matériaux déversés et leurs conséquences potentielles sur les communautés récifales alentours.

Auteurs : S. Sarramegna, M. Guillaume. EMR.
Editeur : OEIL.

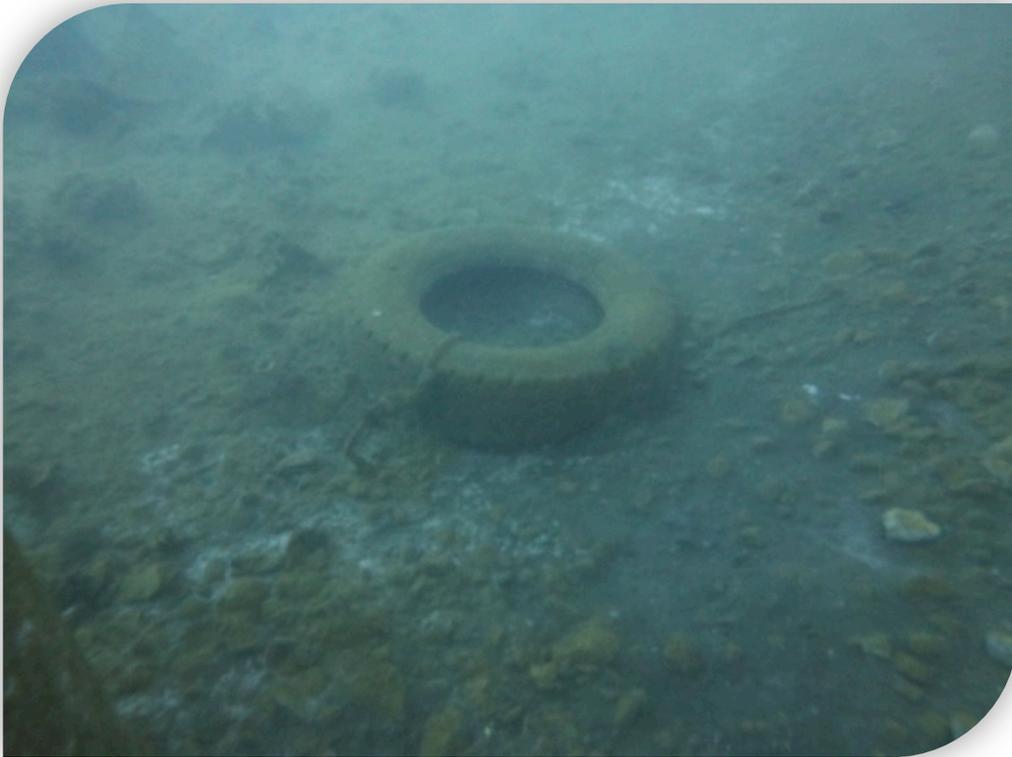
Les observations faites autour et sous le quai de chargement montrent qu'il y a très peu de macrodéchets sur les fonds marins. Ces macrodéchets se limitent à la présence de pneus usagés (2 ont été inventoriés) (Figure 4), de pièces métalliques (5 ont été inventoriées) (Figure 5 à Figure 9), de morceaux de géotextile (2 ont été inventoriés) (Figure 10) et de morceaux de câbles usagés (3 ont été inventoriés) (Figure 11).

Figure 4 : pneu usagé présent sur le fond de lagon au niveau du quai industriel de Vale NC (source EMR).

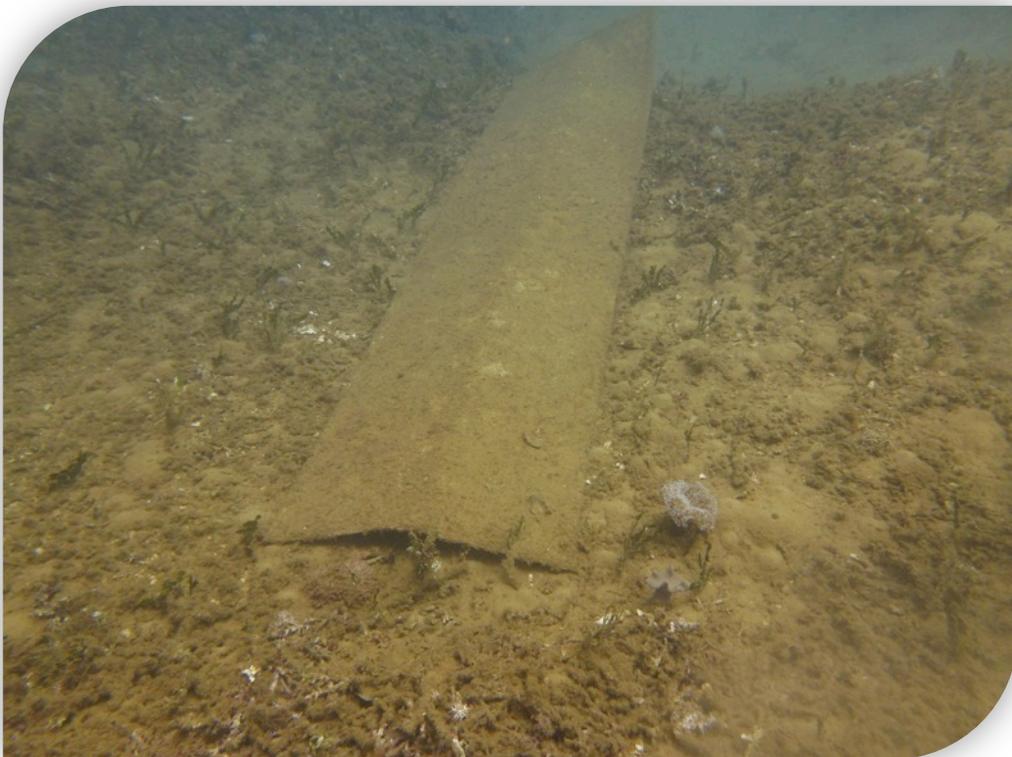
Figure 5 : pièce métallique présente sur le fond de lagon au niveau du quai industriel de Vale NC (source EMR).

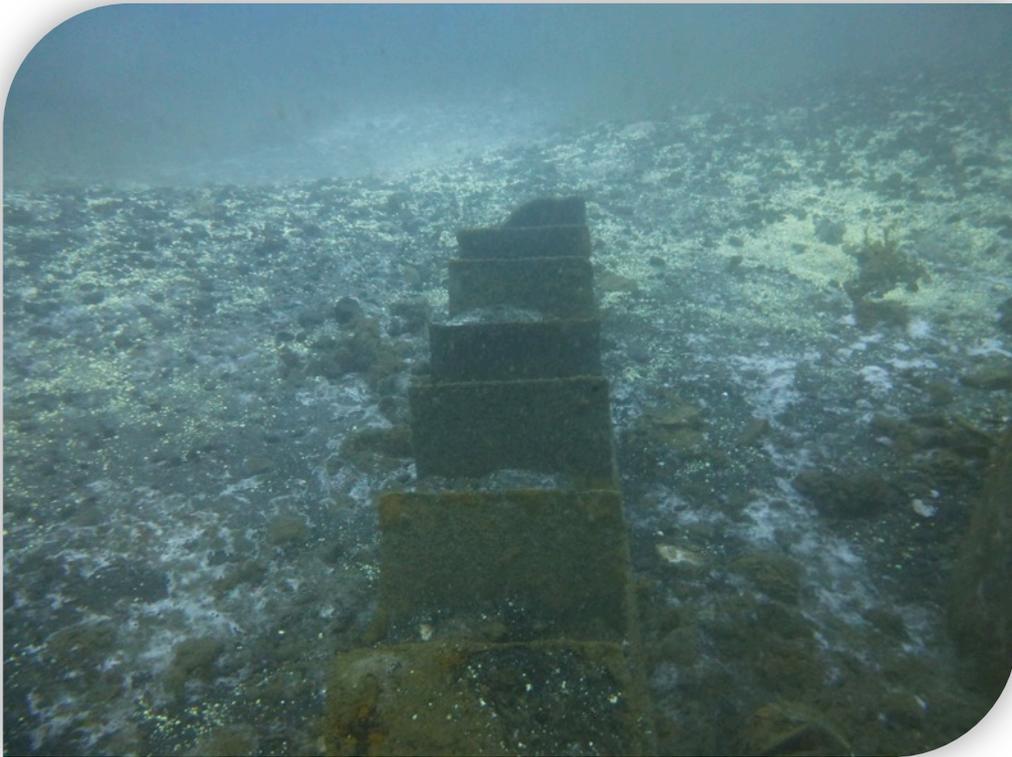
Figure 6 : pièce métallique présente sur le fond de lagon au niveau du quai industriel de Vale NC (source EMR).

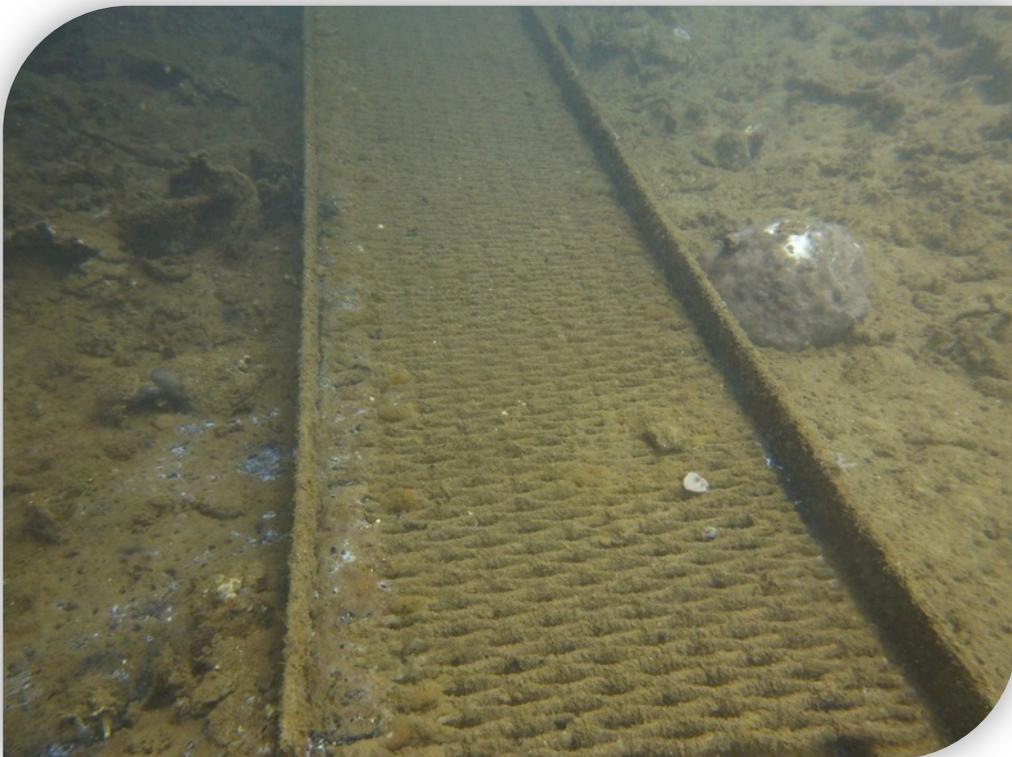
Figure 7 : pièce métallique présente sur le fond de lagon au niveau du quai industriel de Vale NC (source EMR).

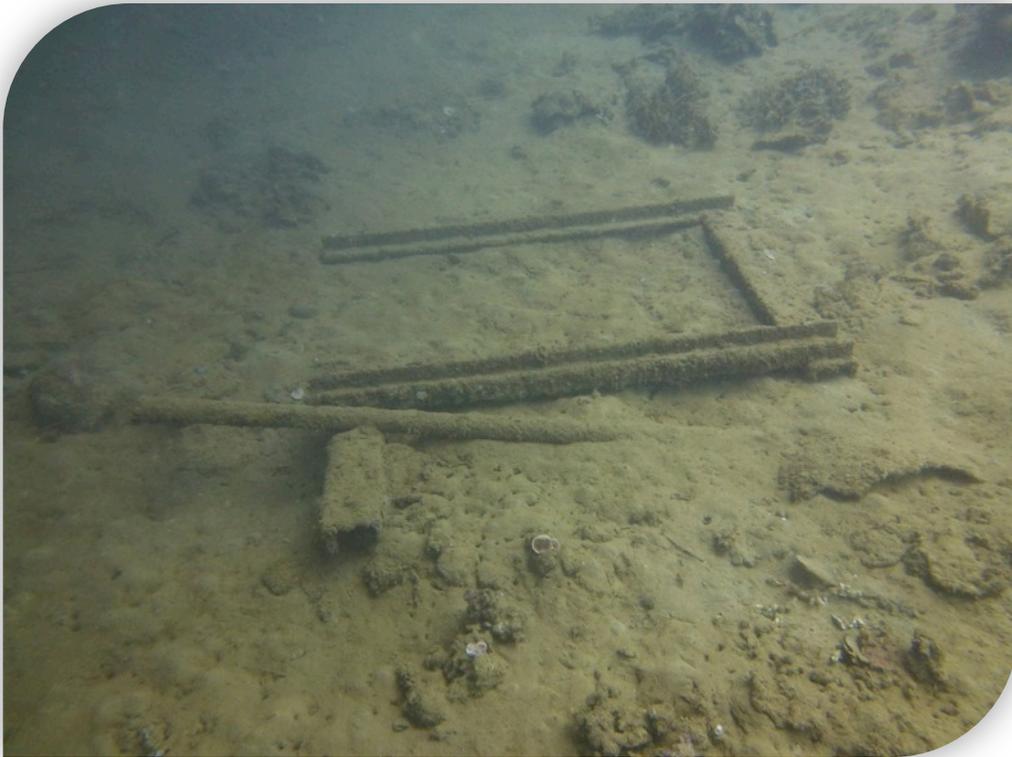
Figure 8 : pièce métallique présente sur le fond de lagon au niveau du quai industriel de Vale NC (source EMR).

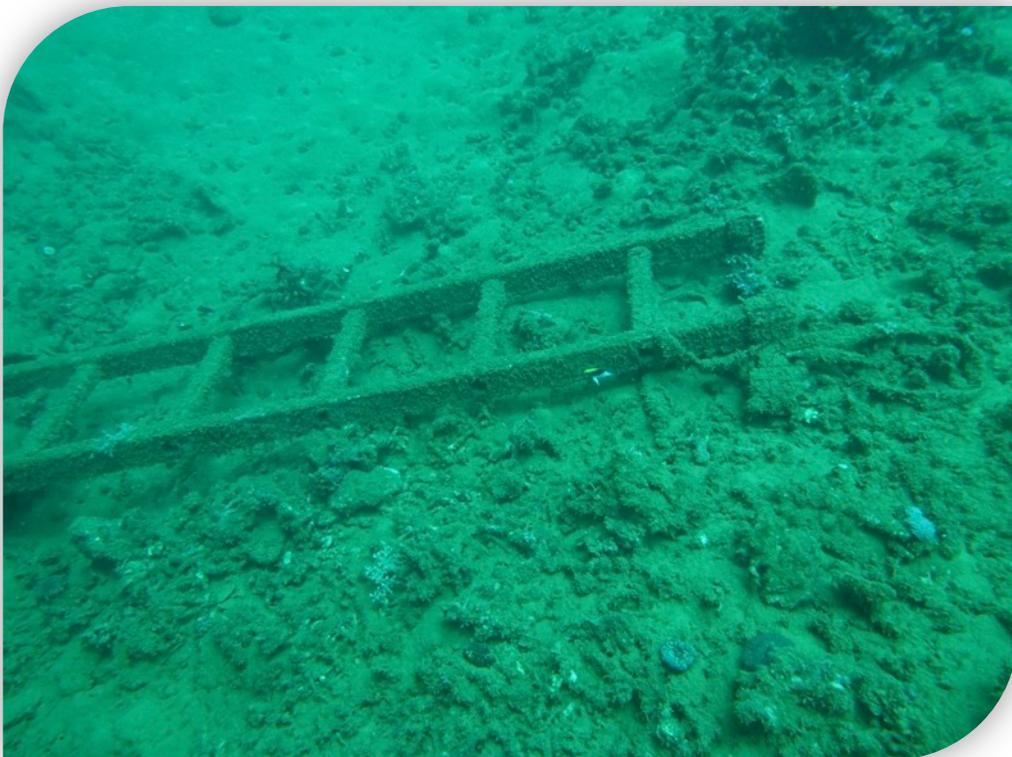
Figure 9 : échelle présente sur le fond de lagon au niveau du quai industriel de Vale NC (source EMR).

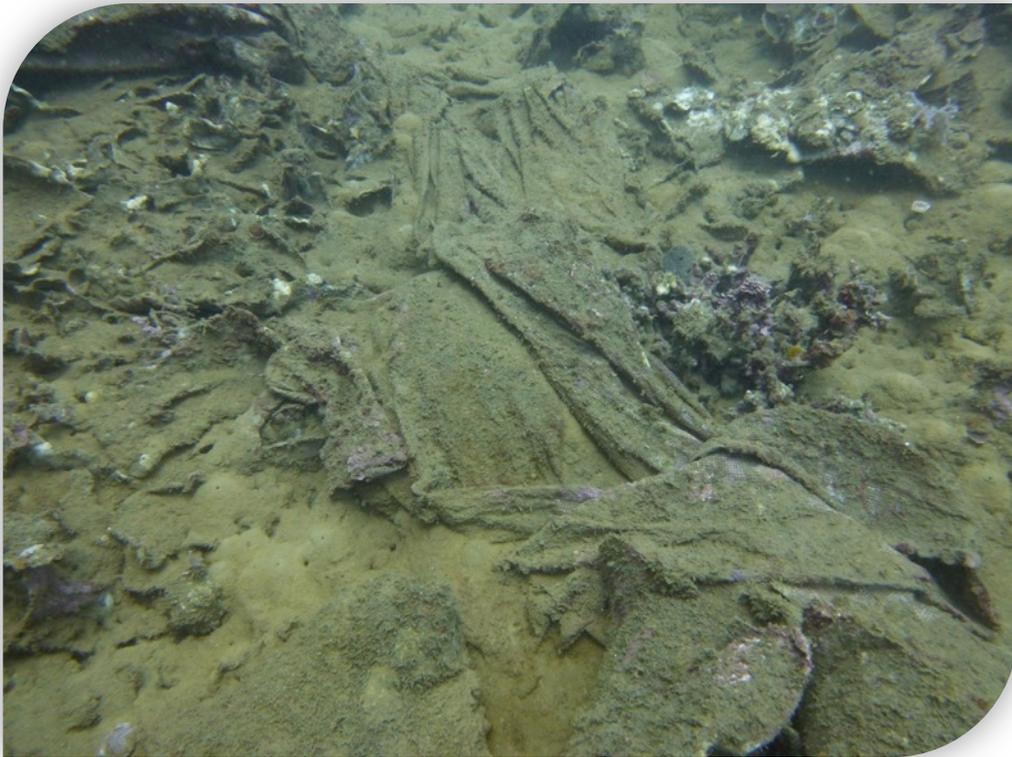
Figure 10 : morceau de géotextile présent sur le fond de lagon au niveau du quai industriel de Vale NC (source EMR).

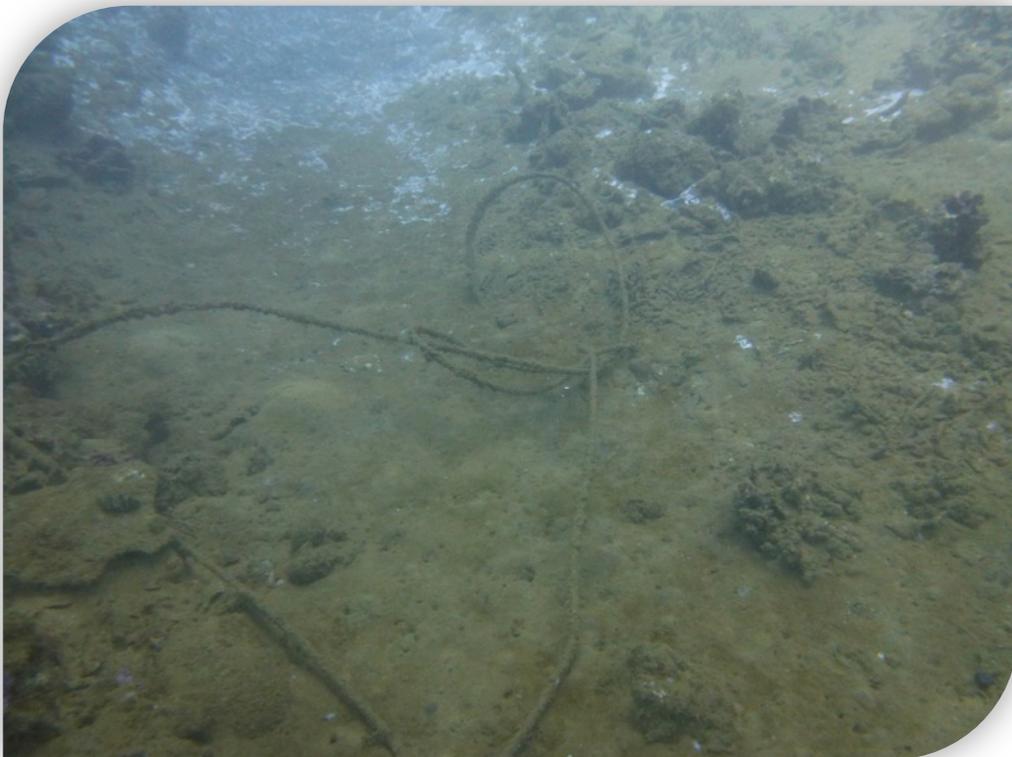
Figure 11 : morceau de câble usagé présent sur le fond de lagon au niveau du quai industriel de Vale NC (source EMR).

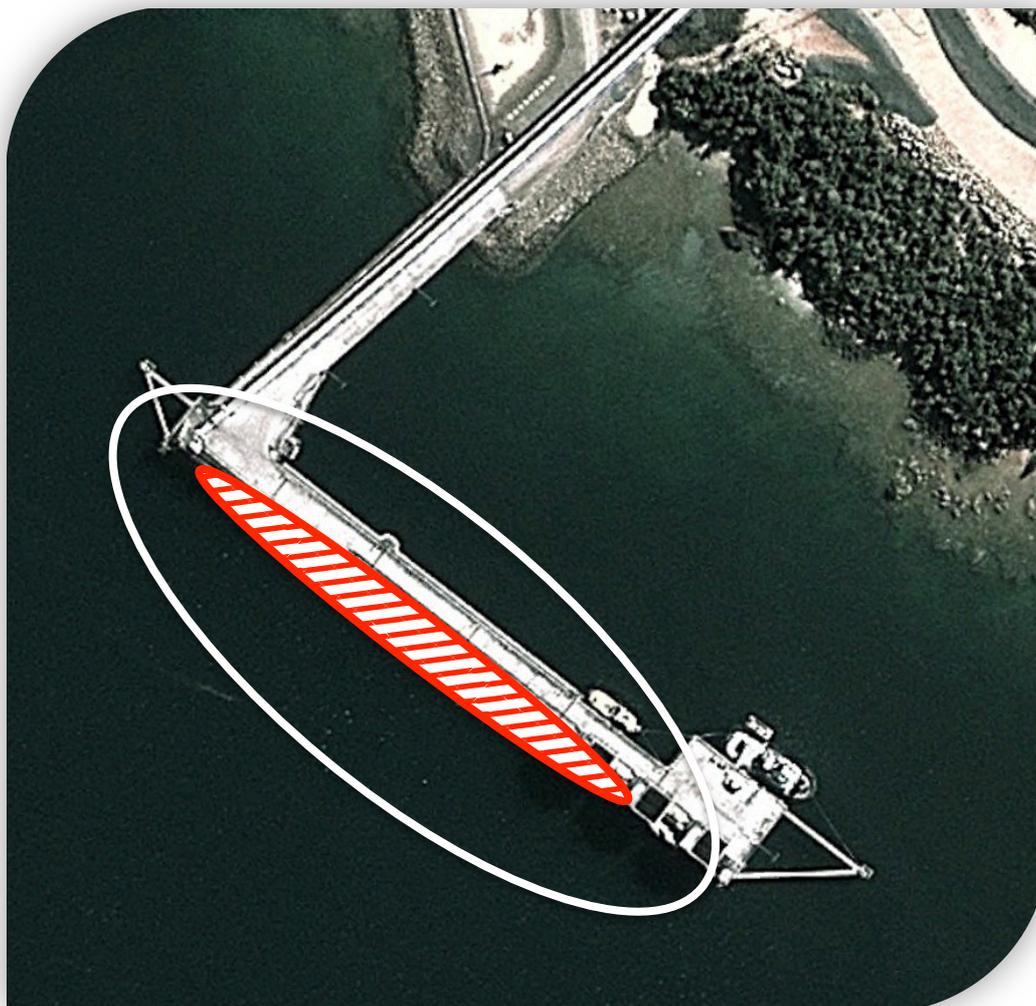
En revanche, le long du quai de chargement, au niveau de la zone qui sépare les bateaux du quai à proprement parler (Figure 12), il y a de nombreux amas de matériaux. Ces derniers ont certainement été déversés pendant les opérations de déchargement. Ces amas sont de dimension relativement importante puisqu'ils mesurent approximativement 1 m de large sur 1 m de haut et sur la quasi-totalité de la longueur du quai (140 m) (Figure 13, Figure 14). Ces matériaux consistent essentiellement en des morceaux de charbon de dimension centimétrique (Figure 15). La composition de ces amas n'a pu être appréciée qu'en surface, car il aurait fallu effectuer des « carottages » pour connaître leur composition en profondeur. À ce charbon, sont mélangés des morceaux de calcaire de dimension similaire mais en quantité beaucoup plus faible (Figure 16, Figure 17). Enfin, il faut noter la présence en surface de particules de soufre (Figure 18). Ce dernier est présent en quantité beaucoup plus faible que le charbon et le calcaire et se limite à 4 - 5 zones de surface relativement faible (quelques m²) (Figure 19).

Figure 12 : localisation (zone hachurée rouge) des matériaux déversés (charbon, calcaire et soufre) au niveau du quai « vraquier » (177 m de long) du port industriel de Vale NC (source Google Earth). La zone d'investigation est délimitée par l'ovale blanc.

Etant donné la profondeur de la zone et la surface limitée occupée par les matériaux déversés, il serait envisageable de récupérer ces derniers par aspiration et de les placer dans des réservoirs appropriés pour subir un traitement ultérieur permettant leur réutilisation.

- comme dit précédemment, récupérer les matériaux présents sur le fond et établir un traitement *ad hoc* à terre ;
- la mise en place, pendant les opérations de chargement/déchargement, de système permettant d'éviter la chute des matériaux dans l'eau ;
- l'utilisation de moyens de manutention pour les opérations de chargement/déchargement permettant d'éviter les déversements de matériaux en mer ;
- assurer les transports et les déchargements des différents matériaux par navires autodéchargeurs ;
- mettre en place un guide et/ou une charte des bonnes pratiques pour les opérations portuaires (ex : European Sea Port Organisation (ESPO), Port de Brisbane, Port de Townsville) ;
- mettre en place un suivi environnemental au niveau de l'emprise directe du port. Ce suivi pourrait être limité à un suivi par photographie et vidéo.

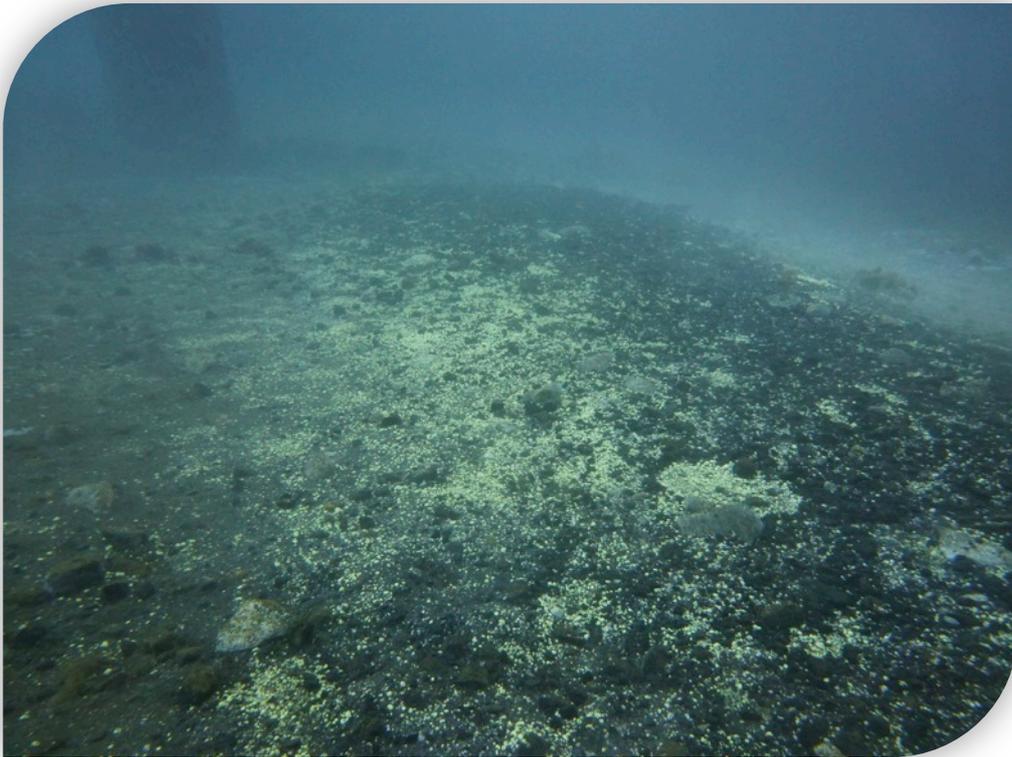
Figure 13 : vue d'un amas de matériaux présents au niveau du quai industriel de Vale NC (source EMR).

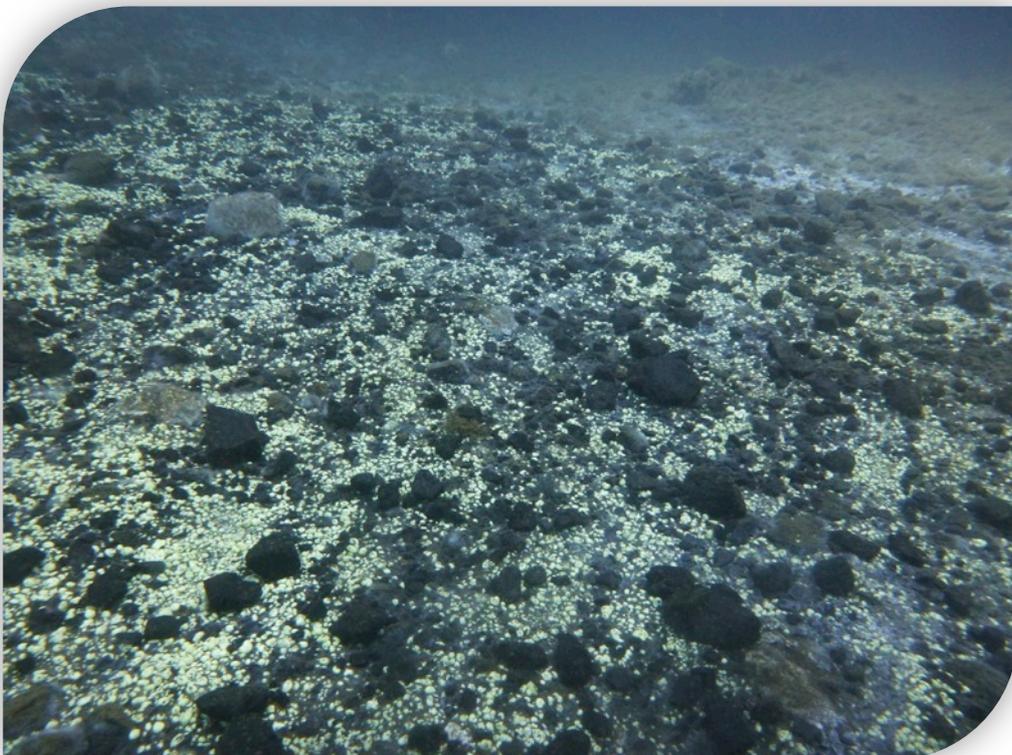
Figure 14 : vue d'un amas de matériaux (charbon essentiellement) présents au niveau du quai industriel de Vale NC (source EMR).

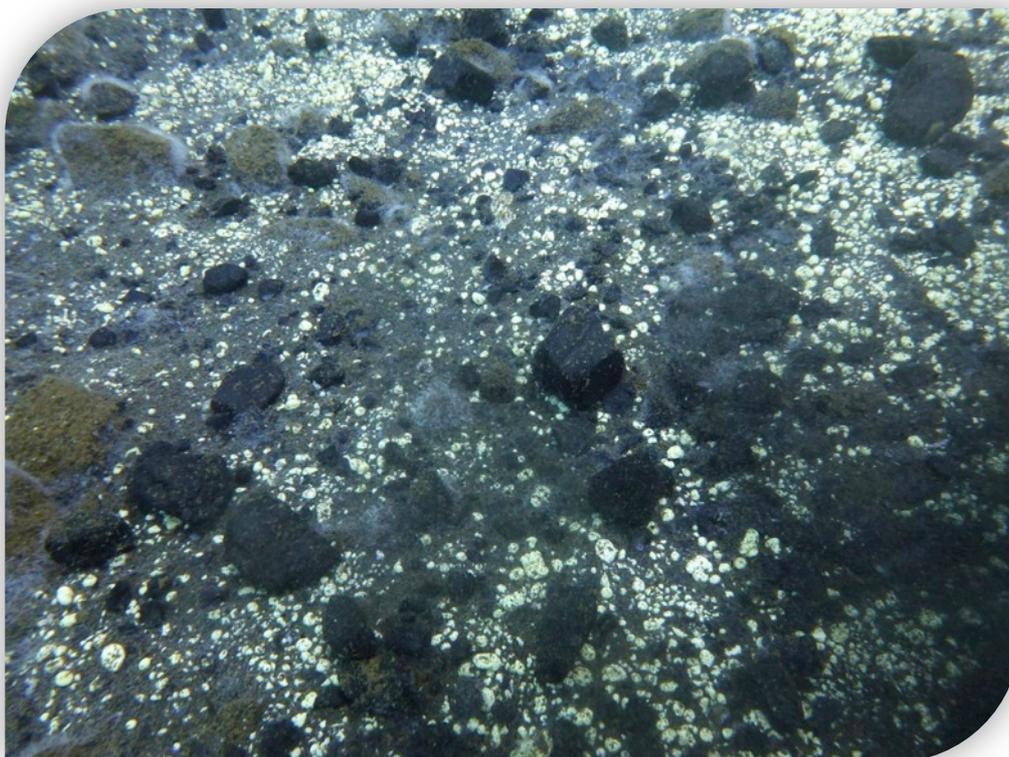
Figure 15 : morceaux de charbons centimétriques présents au niveau du quai industriel de Vale NC (source EMR).

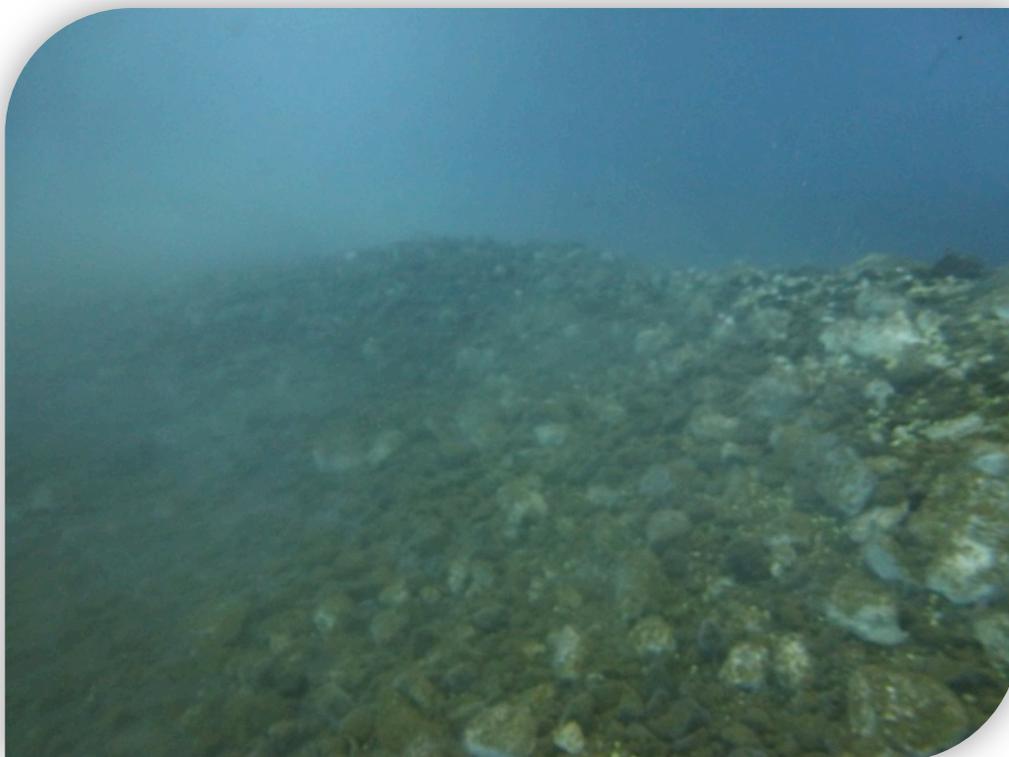
Figure 16 : calcaire mélangé au charbon, présents au niveau du quai industriel de Vale NC (source EMR).

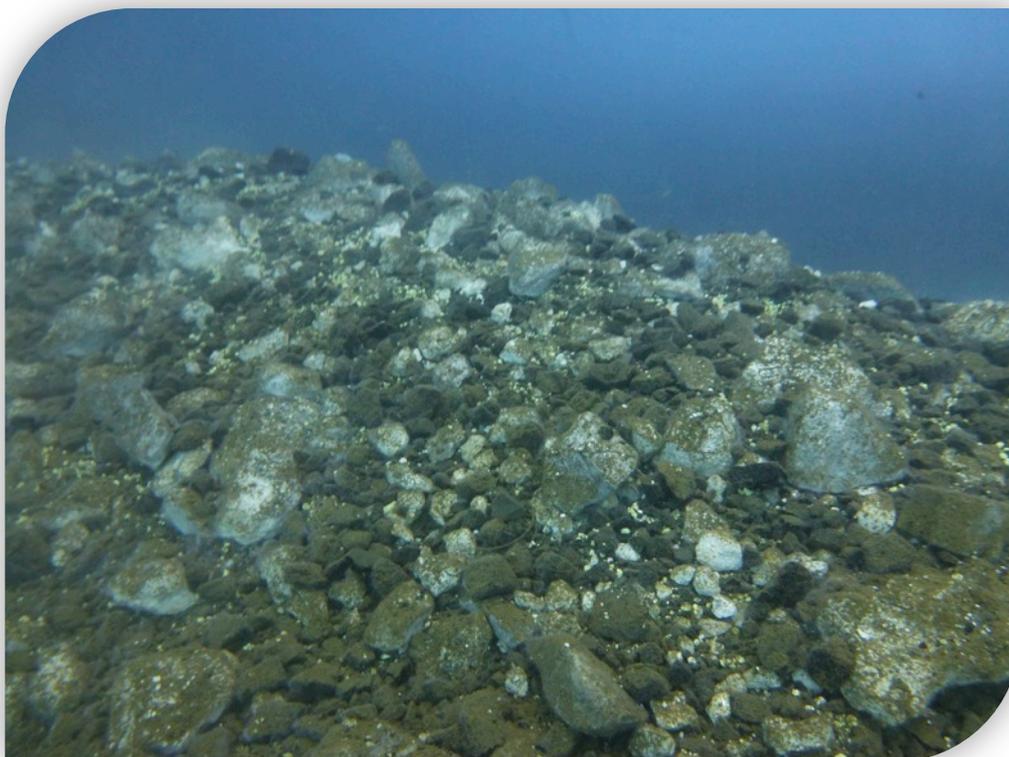
Figure 17 : morceaux de calcaire présents au niveau du quai industriel de Vale NC (source EMR).

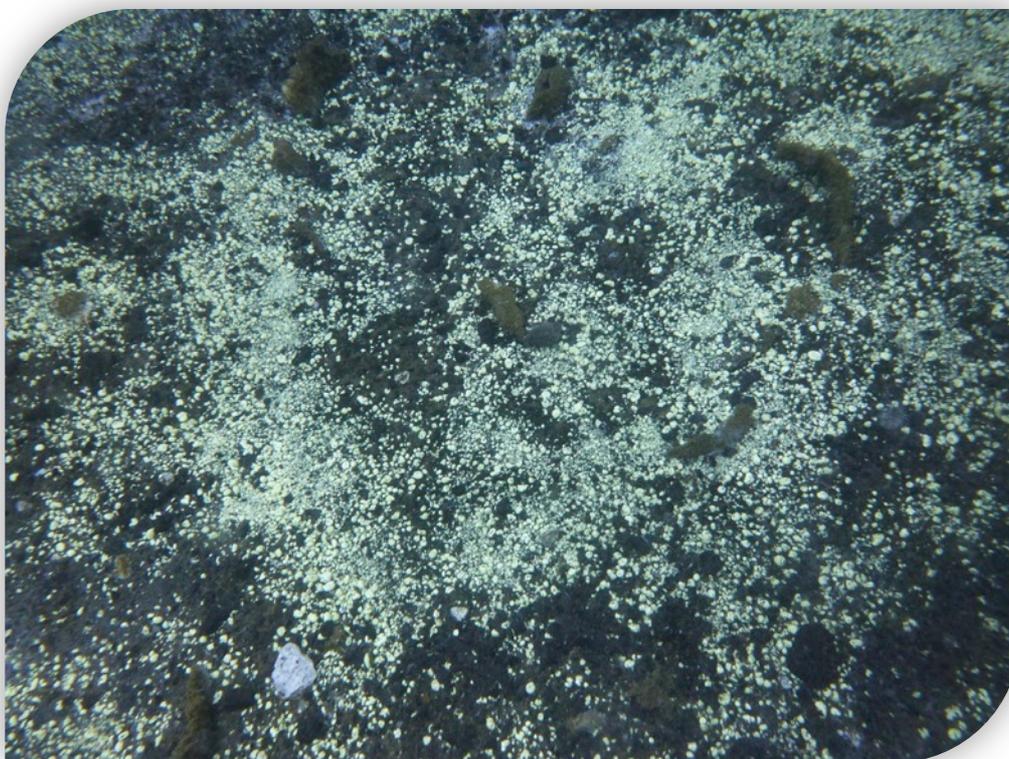
Figure 18 : présence de particules de soufre au niveau du quai industriel de Vale NC (source EMR).

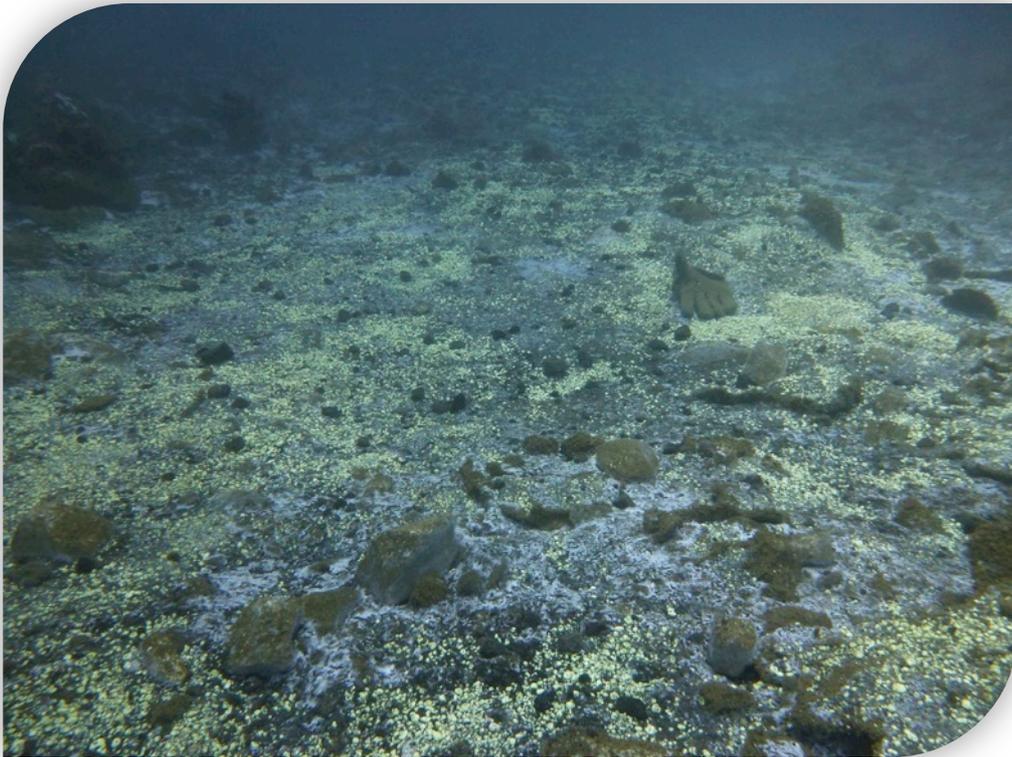
Figure 19 : particules de soufre recouvrant le fond marin au niveau du quai industriel de Vale NC (source EMR).

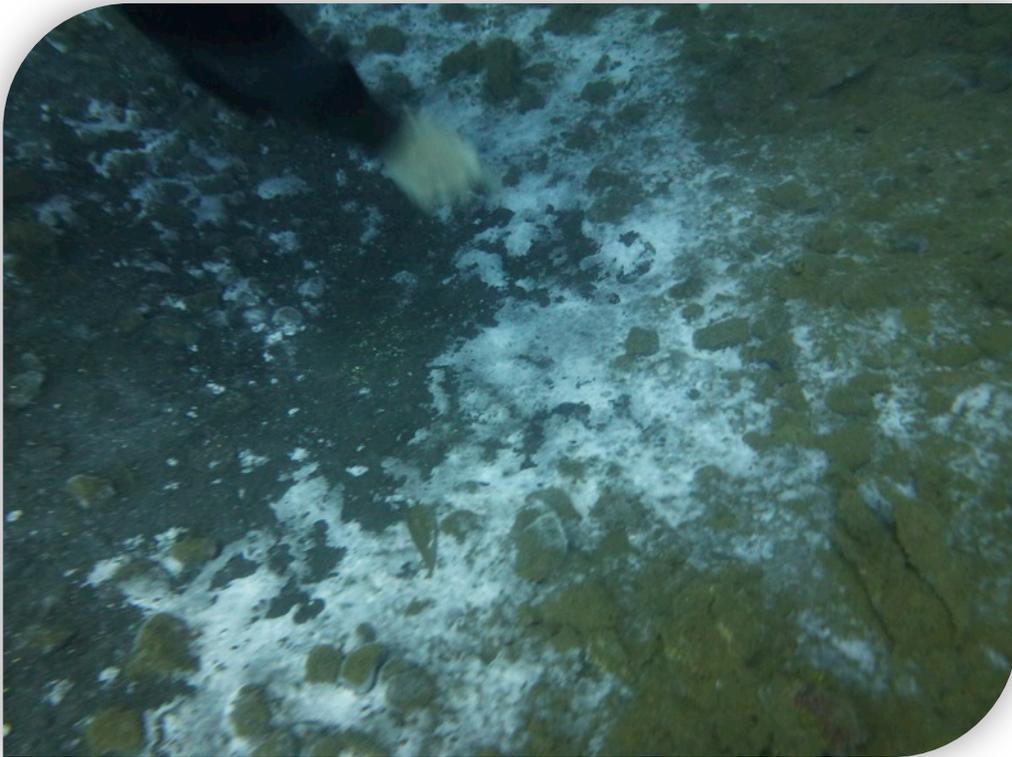
En plus des matériaux précédemment décrits, les observations sous-marines ont révélé la présence en surface d'une mince couche blanchâtre (Figure 20) composée de matériaux relativement consistants et présentant une texture « grasse » (Figure 21). Il n'a pas été possible de déterminer la nature de ces derniers. Ces matériaux sont présents aux mêmes niveaux que le charbon mais sur des surfaces assez réduites.

Figure 20 : présence d'une couche de matériaux blanchâtres au niveau des amas de charbon (source EMR).

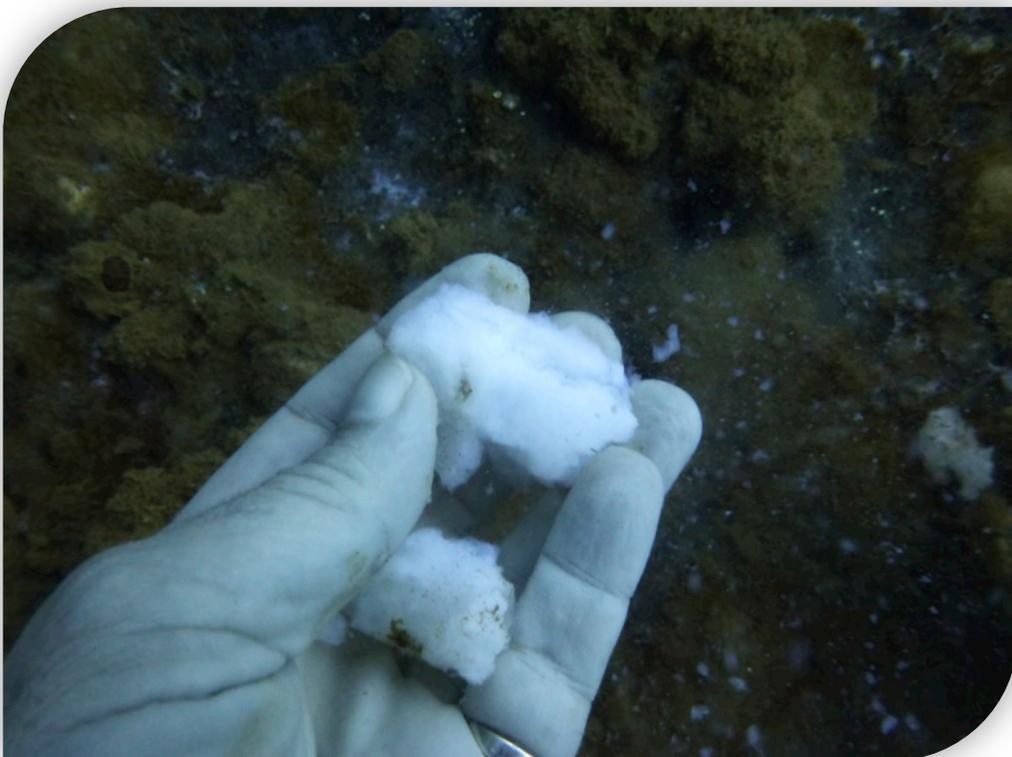
Figure 21 : vue détaillée des matériaux blanchâtres (source EMR).

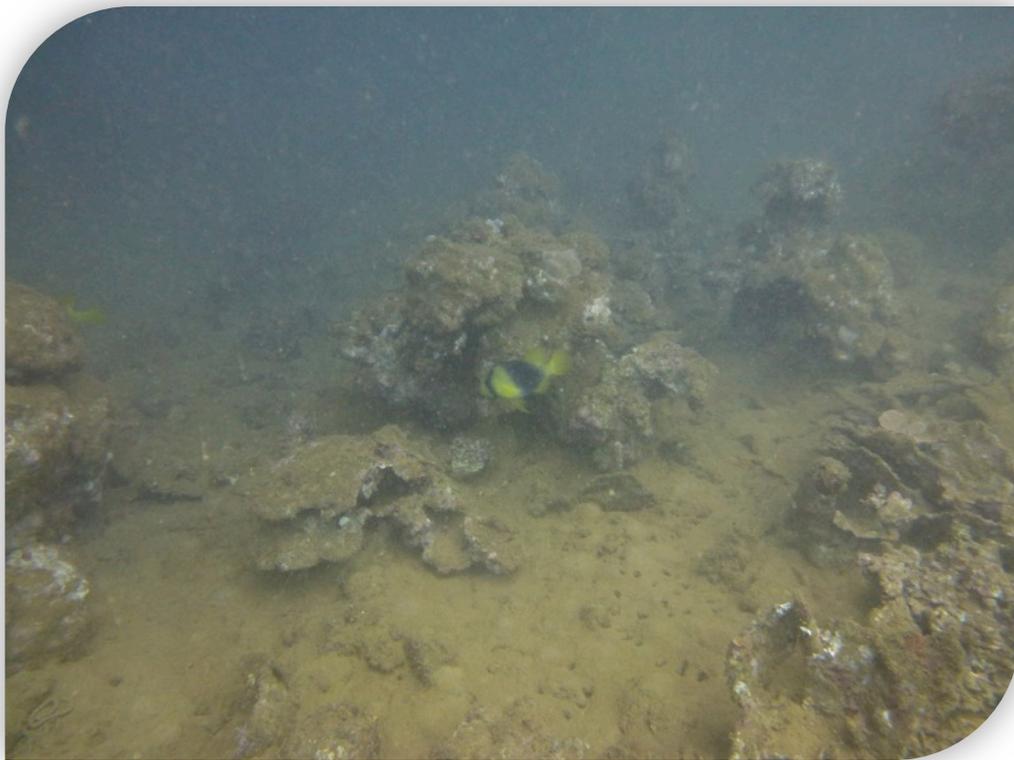
Figure 25 : blocs coralliens morts recouverts de sédiments fins (source EMR)

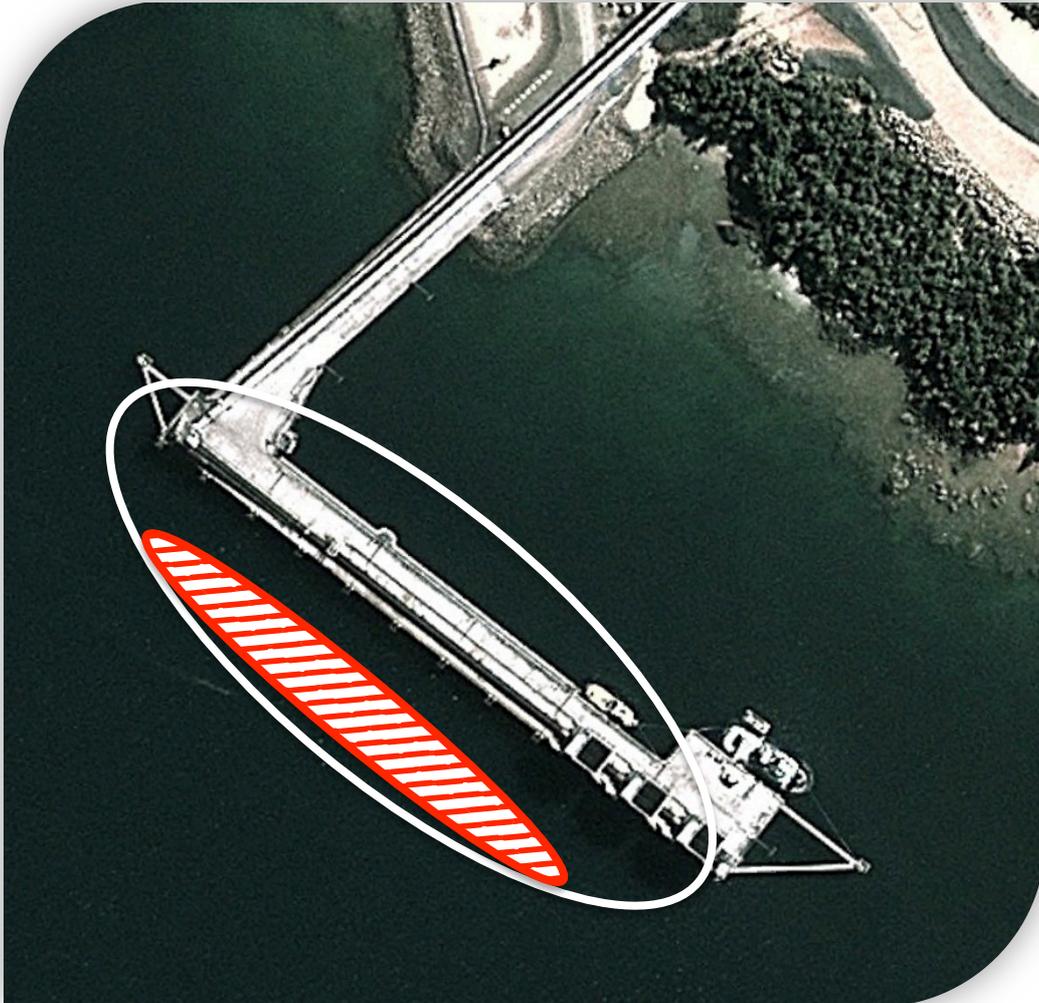
Lorsque l'on s'éloigne du quai principal en direction du « large » (Figure 27), les fonds marins sont recouverts en quasi totalité par un substrat composé de débris de coraux morts (Figure 28). Ces coraux sont essentiellement des coraux foliaires (Figure 29). Ces coraux sont recouverts de sédiments fins et il n'y a quasiment aucun organisme vivant qui ne se développe sur ce substrat.

Figure 27 : localisation (zone hachurée rouge) de la zone couverte de débris de coraux au niveau de port industriel de Vale NC (source Google Earth). La zone d'investigation est délimitée par l'ovale blanc.

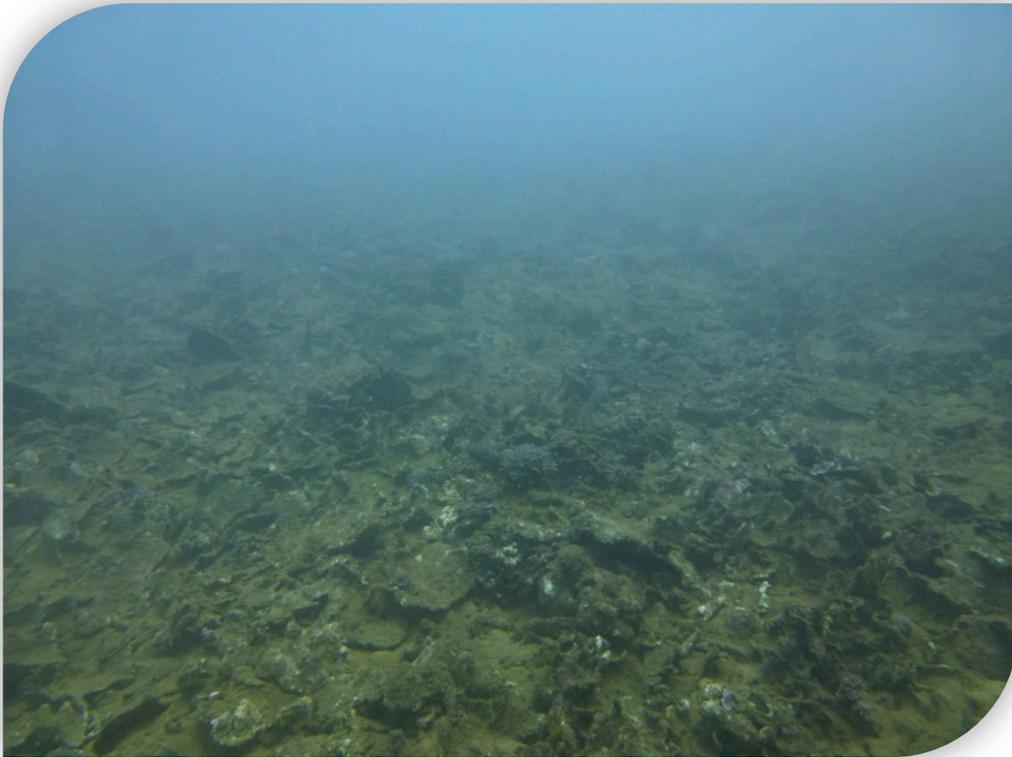
Figure 28 : substrat recouvert de débris de coraux morts (source EMR).

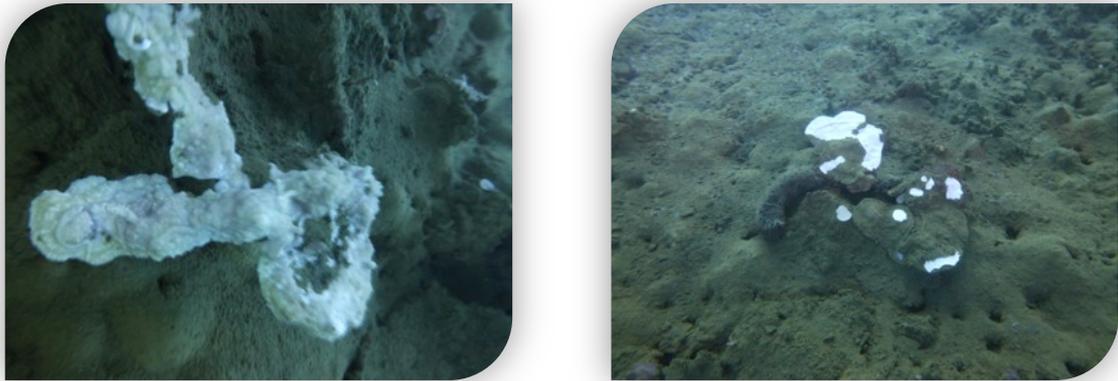
Figure 35 : corail blanchi présent sous le quai industriel de Vale NC (source EMR)
