# **Cartographie des formations superficielles et des aléas mouvements de terrain en NOUVELLE – CALEDONIE - Massif du Mont-Dore**

Etude complémentaire pour la prise en compte des risques naturels  
dans le Plan d'Urbanisme Directeur de la commune du Mont-Dore

En bibliographie, ce rapport sera cité de la façon suivante :  
Maurizot P. (2001) – Cartographie des formations superficielles et des aléas mouvements de terrain et érosion en Nouvelle-Calédonie, Massif du Mont-Dore, Etude complémentaire pour la prise en compte des risques naturels dans le Plan d'Urbanisme Directeur de la commune du Mont-Dore, Rap. BRGM RP- 50725-FR.

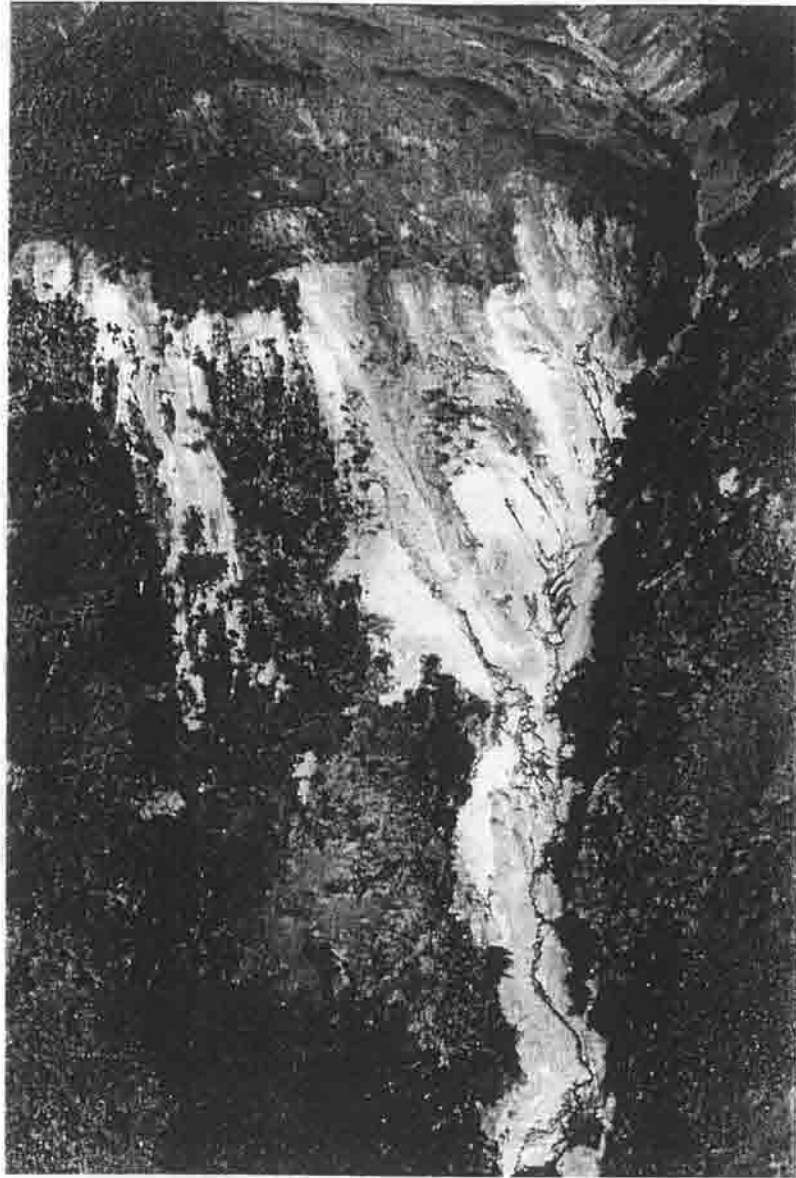
Photo 1 – Le front de départ des matériaux au lendemain du 12 janvier 1988. Les affaissements en marches d'escalier de la zone du glissement sont nettement visibles. De nombreuses excavations en forme d'entonnoir se sont ouvertes dans ce front et ont alimenté la coulée de débris qui a rempli le creek de la mine Dédé. Un alignement de sources est visible à la base de la zone instable et continue à alimenter la coulée, alors que le creek de la mine Dédé est déjà sec.

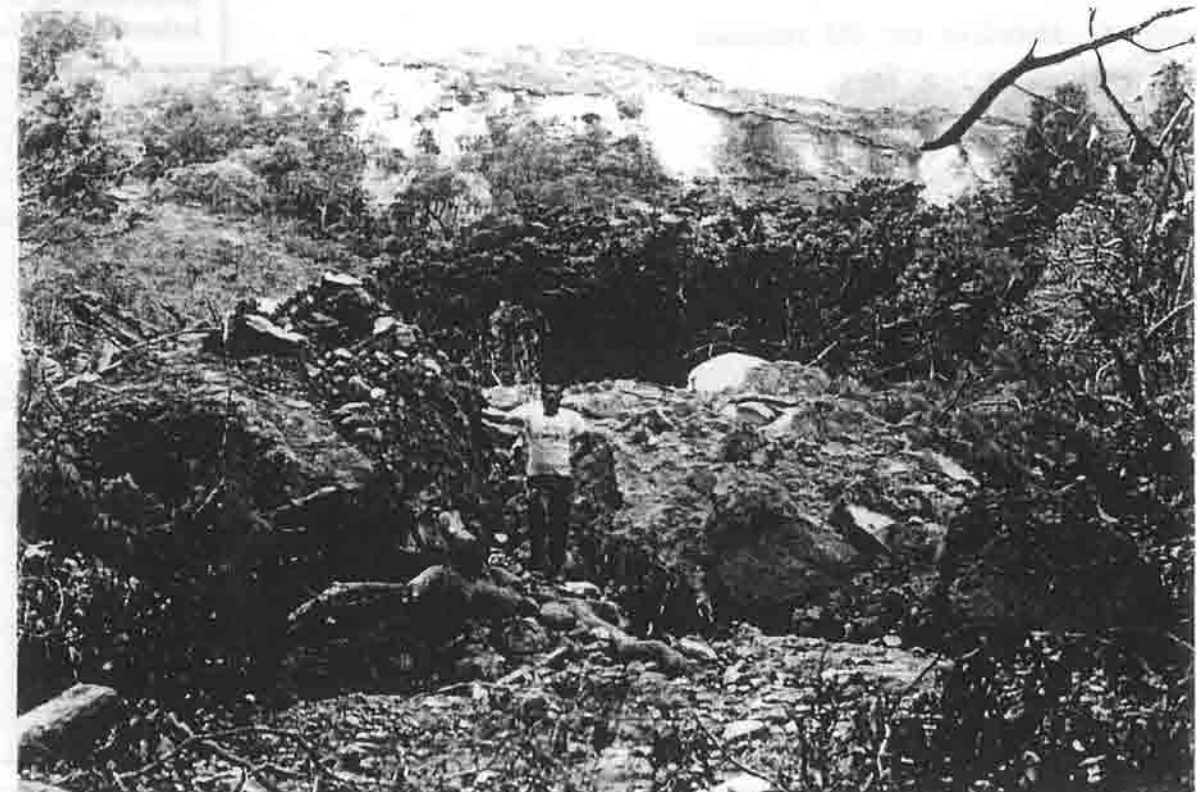
Photo 2 – Vue du bourrelet frontal de la lave torrentielle, mélange de latérite remaniée, de blocs de péridotites, de troncs et racines.

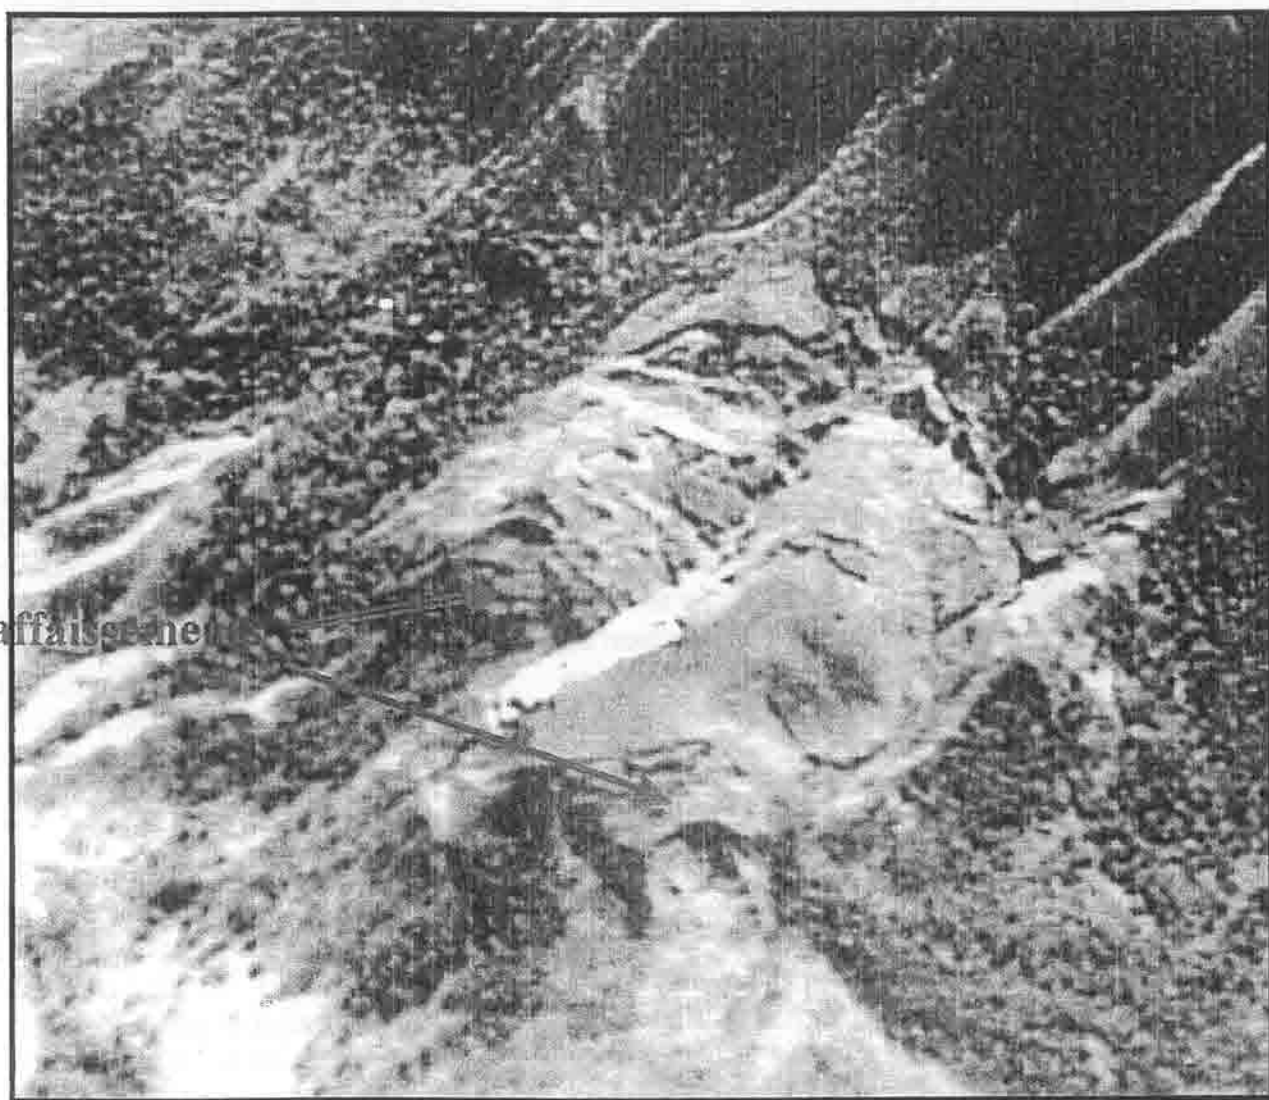
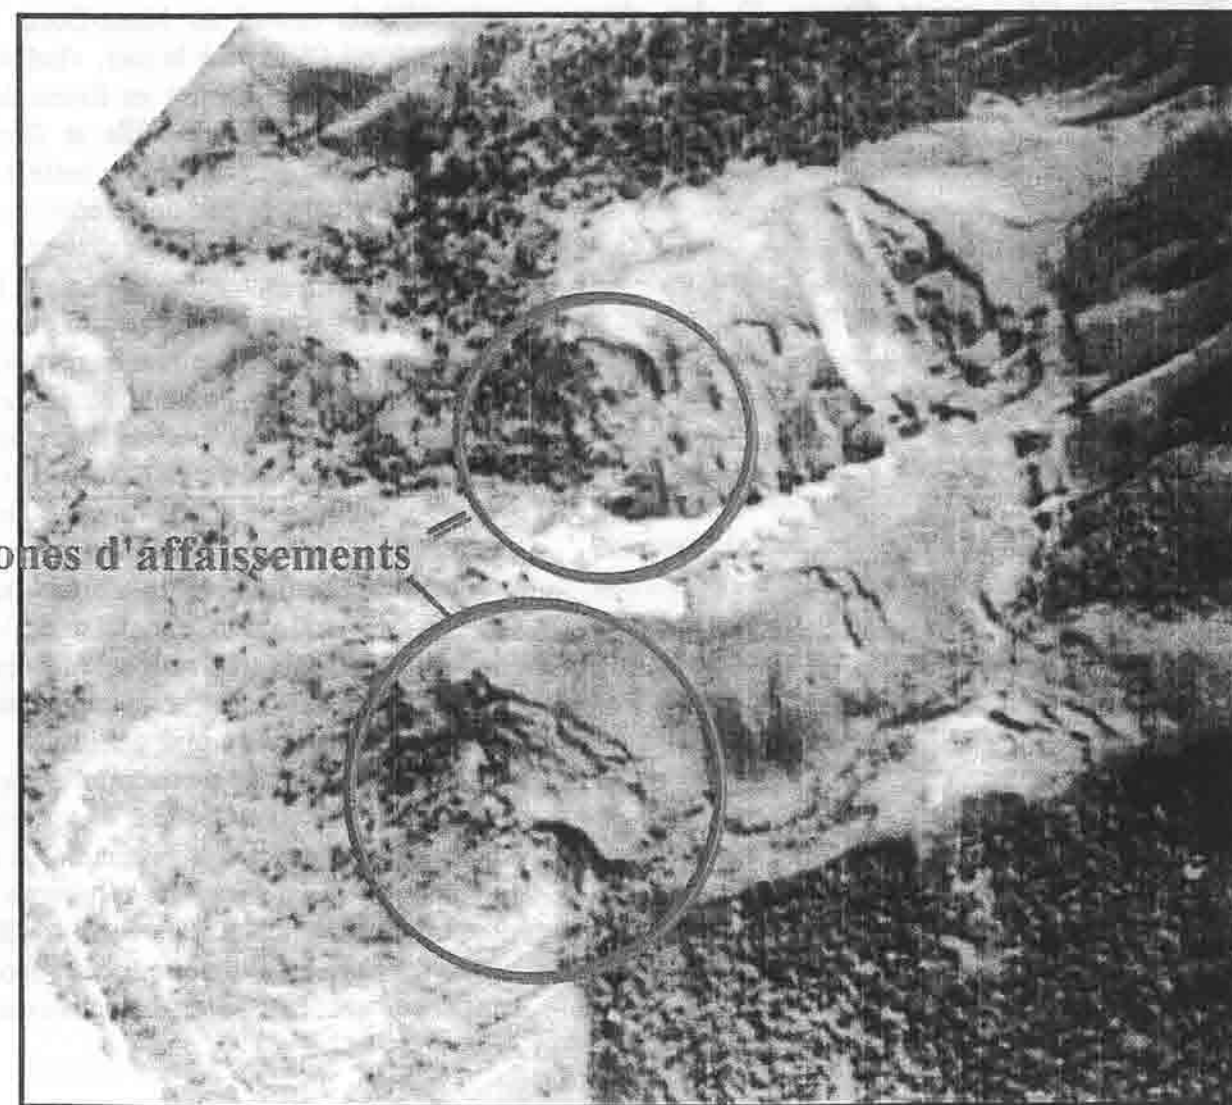
Prise de vue oblique, 1942

Aussi bien en 1942 qu'en 1954, deux zones d'affaissement avec marches d'escalier circulaires et concentriques, délimitant des panneaux effondrés sont visibles. Les travaux de la mine Dédé, ne sont dans aucunes de ces zones de glissements. Des traces verticales d'éboulements ayant arraché la végétation sont reconnaissables sur les talus situés en-dessous des zones d'instabilités.

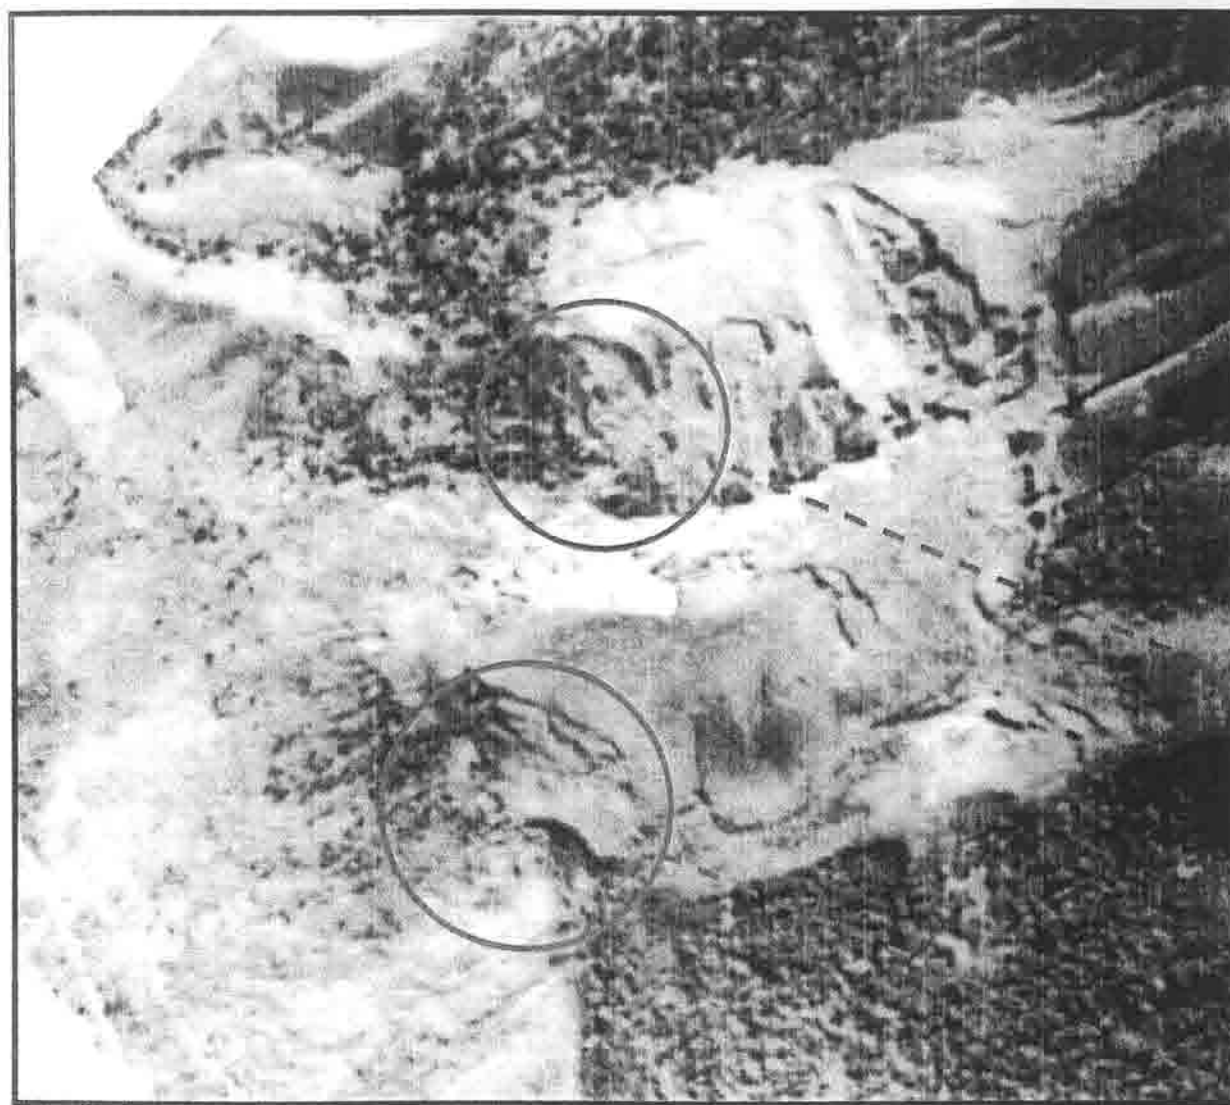
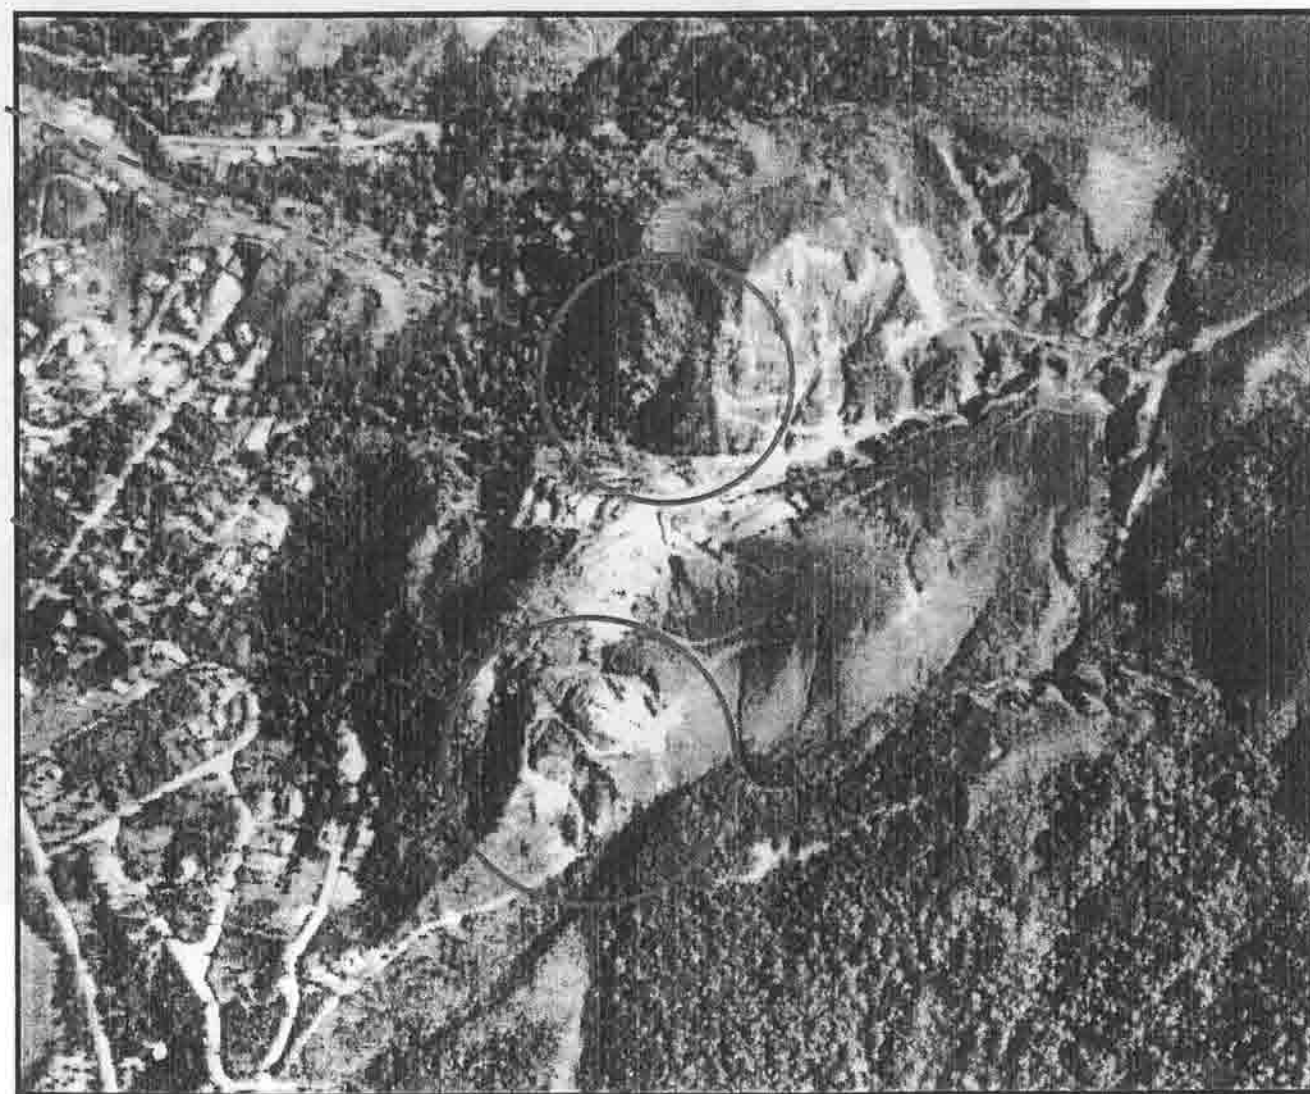
**Fig. 9 – Dôme latéritique au-dessus des lotissements Mille et Berton :  
Comparaison des zones d'affaissements entre 1954 et 1976**

Sur les photographies aériennes de 1976, on ne note pas d'évolution significative des zones de mouvements de terrain. Par contre on relève l'apparition du tissu urbain et le tracé de pistes de prospection sur le dôme.

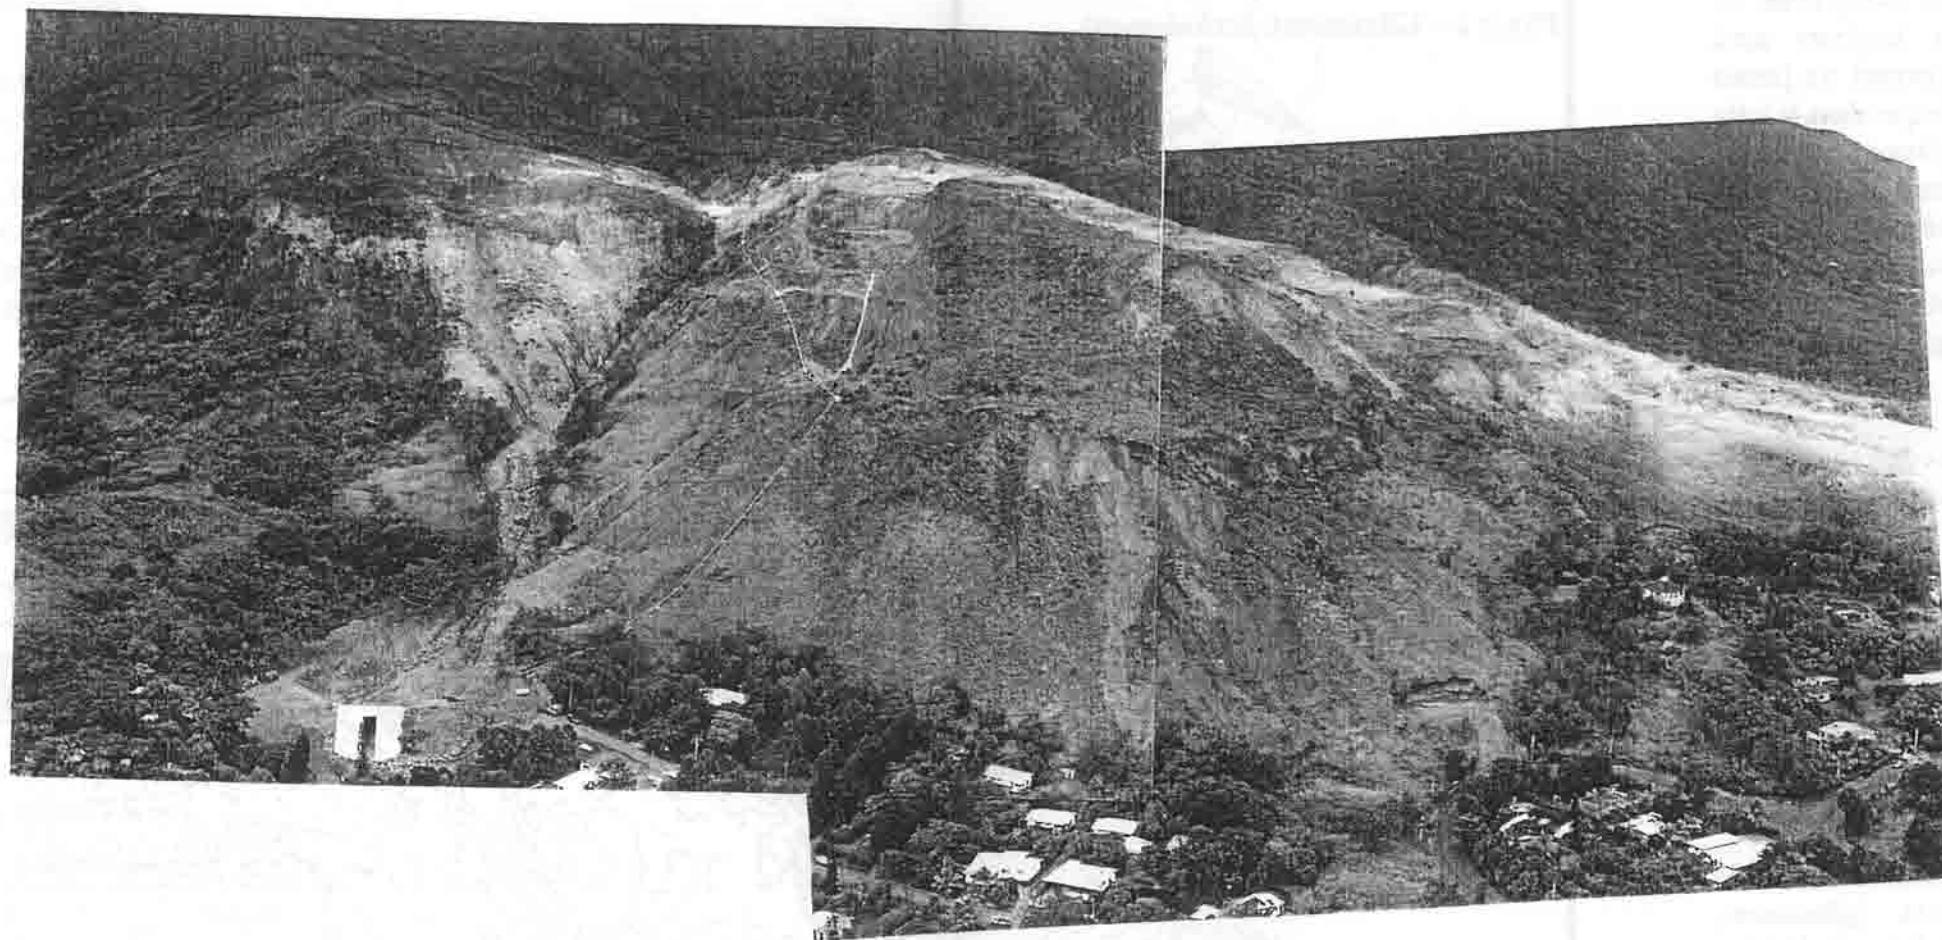
**Fig. 11 – Les différents mouvements de terrain en 1990**

On aperçoit à gauche le glissement et la coulée boueuse de janvier 1988. A cette époque les travaux de confortement sont en cours. On distingue le barrage de dérivation en haut du creek de la mine Dédé, la conduite forcée et, en bas, le digue en enrochement et son ouvrage central. On voit à droite le glissement de février 1990.

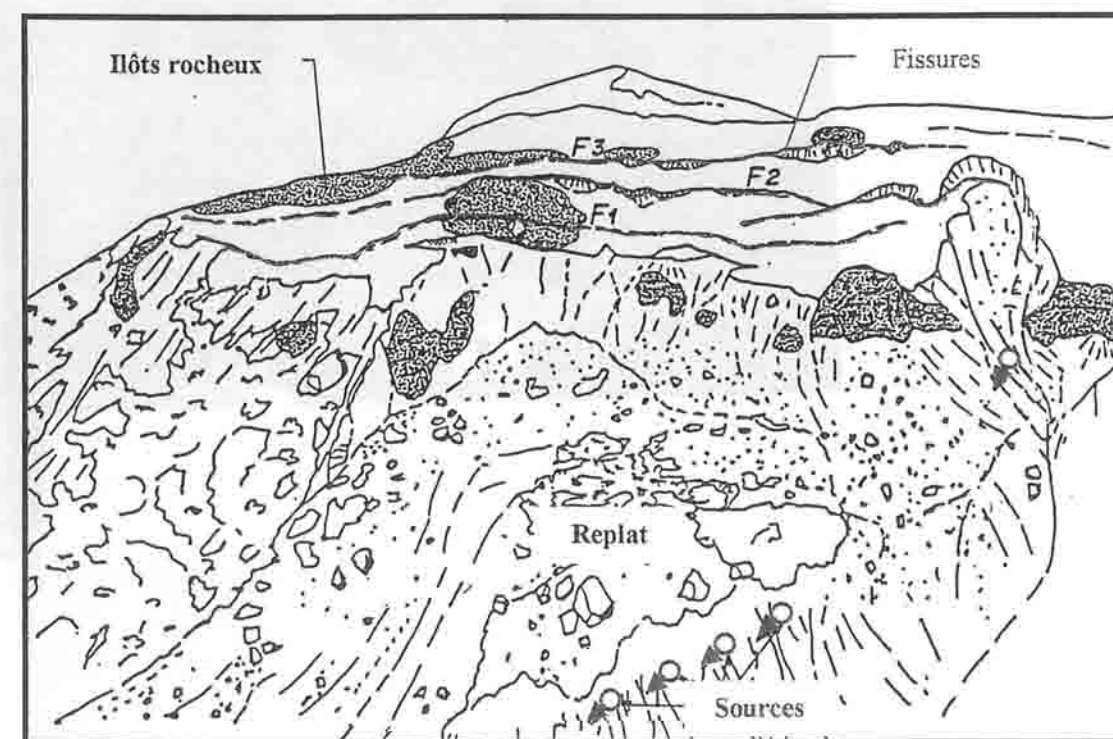
Fig. 13 – Dessin de la zone d'affaissement au lendemain du glissement

En surface, la zone affaissée, large de 80 mètres pour une profondeur de 40 mètres, était affectée par trois fissures ouvertes déterminant des marches d'escalier descendant vers l'aval (figure 13). Cette surface et le front d'écroulement étaient constitués par des îlots et pointements rocheux altérés entre lesquels se développaient des poches de blocs emballés dans de la latérite, sujettes à l'érosion régressive et aux

vingtaine de mètres à l'aval pour 10 mètres à l'amont, avec de nombreuses irrégularités. Le matériau mobilisable à l'aval de la fissure 1, représente quelques milliers de m<sup>3</sup>. Le matériau mobilisable à l'aval de la fissure 2, représente 60 000 m<sup>3</sup>. Le matériau mobilisable à l'aval de la fissure 3, la plus en amont, représente 120 000 m<sup>3</sup>.

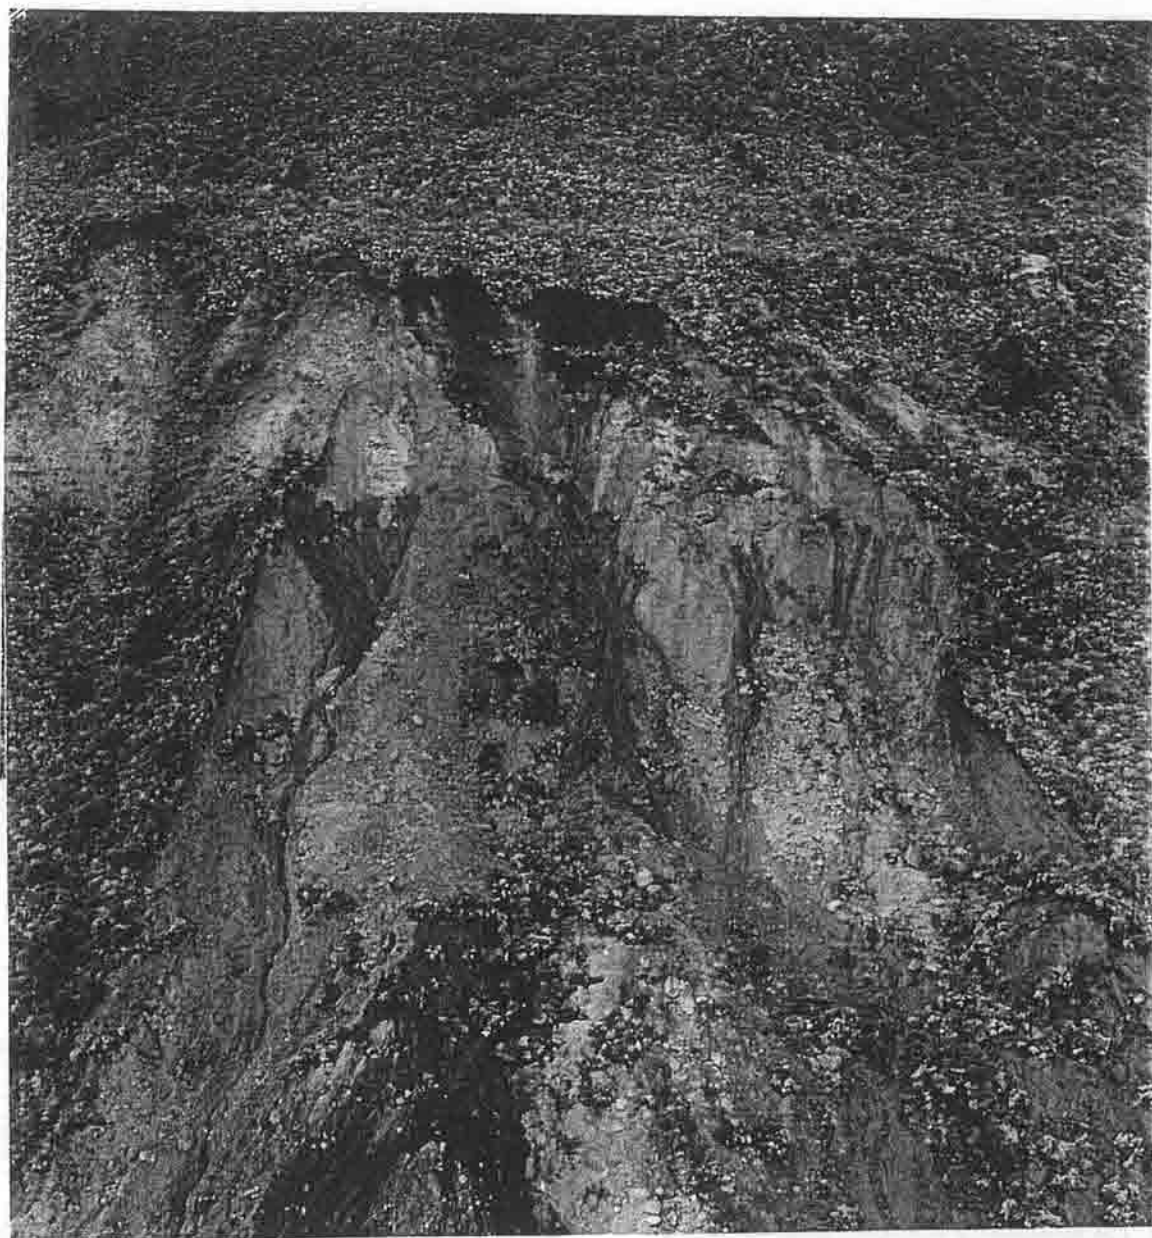
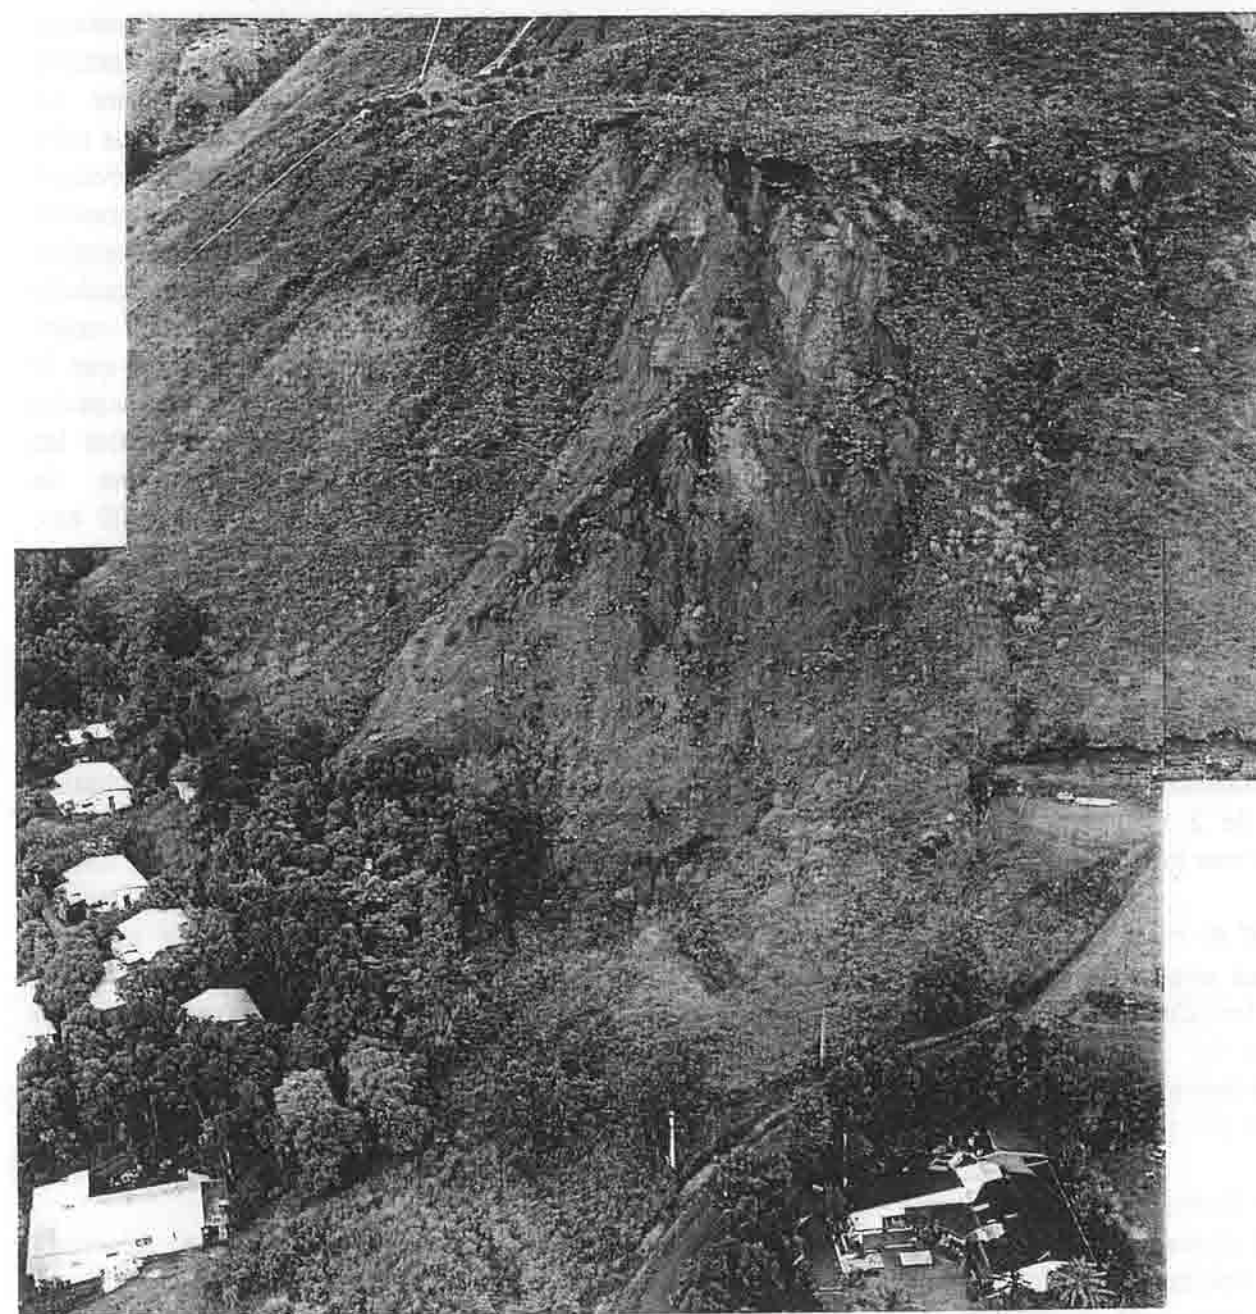
**Fig. 16 – Glissement – coulée de février 1990 au lotissement de l'Aiguade**

La rupture s'est produite au niveau de l'interface serpentinite altérée / substrat basaltique. Une série de sources jalonnant ce contact est nettement visible sur 200 mètres de longueur. La mise en pression de ces venues d'eau a provoqué le départ des matériaux du replat.

Les actions correctrices proposées en conséquence sont :

- réorganiser le réseau de drainage de manière à canaliser les eaux hors de la zone sensible du replat susceptible d'alimenter les sources qui sont facteurs de déclenchement. Un examen de la topographie montre qu'une solution simple (petits travaux de terrassement) permet de renvoyer les eaux vers le sud dans le creek de l'Aiguade.

- reboucher des fissures ouvertes par des matériaux imperméables pour la partie supérieure de leur remplissage.

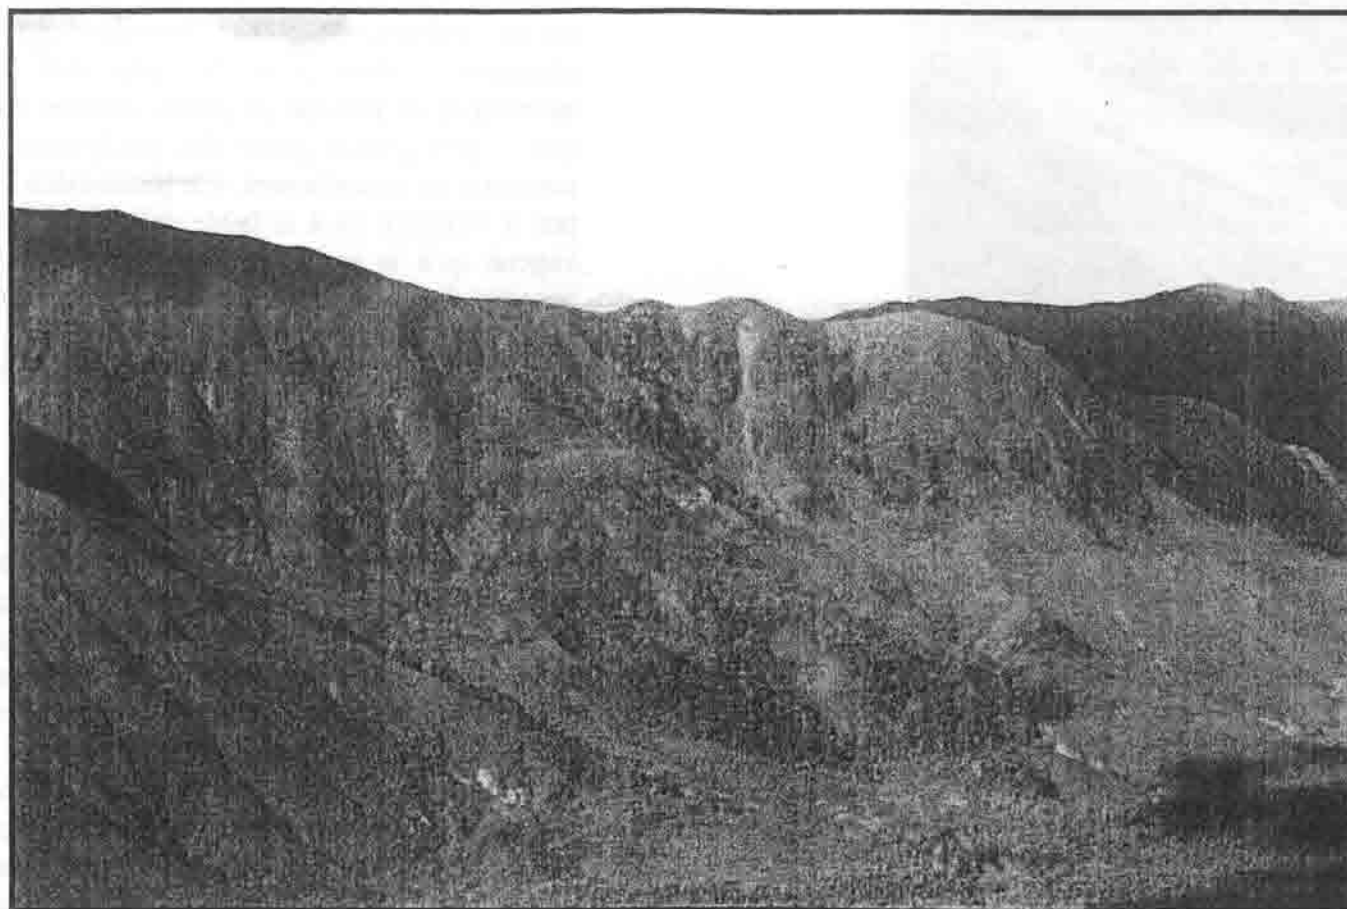
Fig.18 – Paquet glissé face au col de Plum

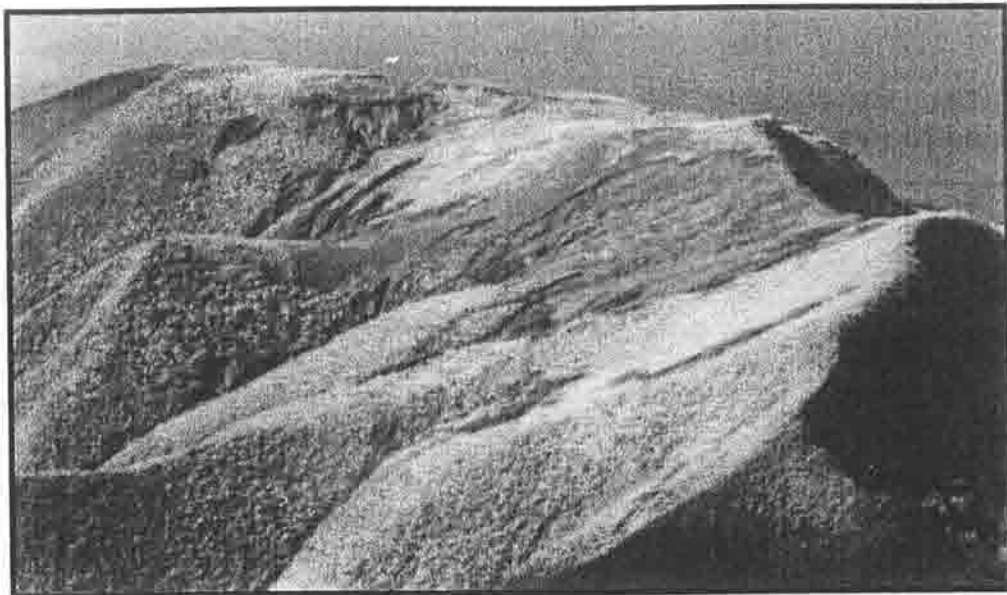
Fig. 18 bis - Lavakas sur l'arête est du massif du Mont-Dore.  
Dans cet exemple le front d'érosion s'est propagé de manière régressive, de l'aval vers l'amont, à partir des ravines qui plongent vers la gauche pour ne s'arrêter qu'à la crête du massif vers la droite

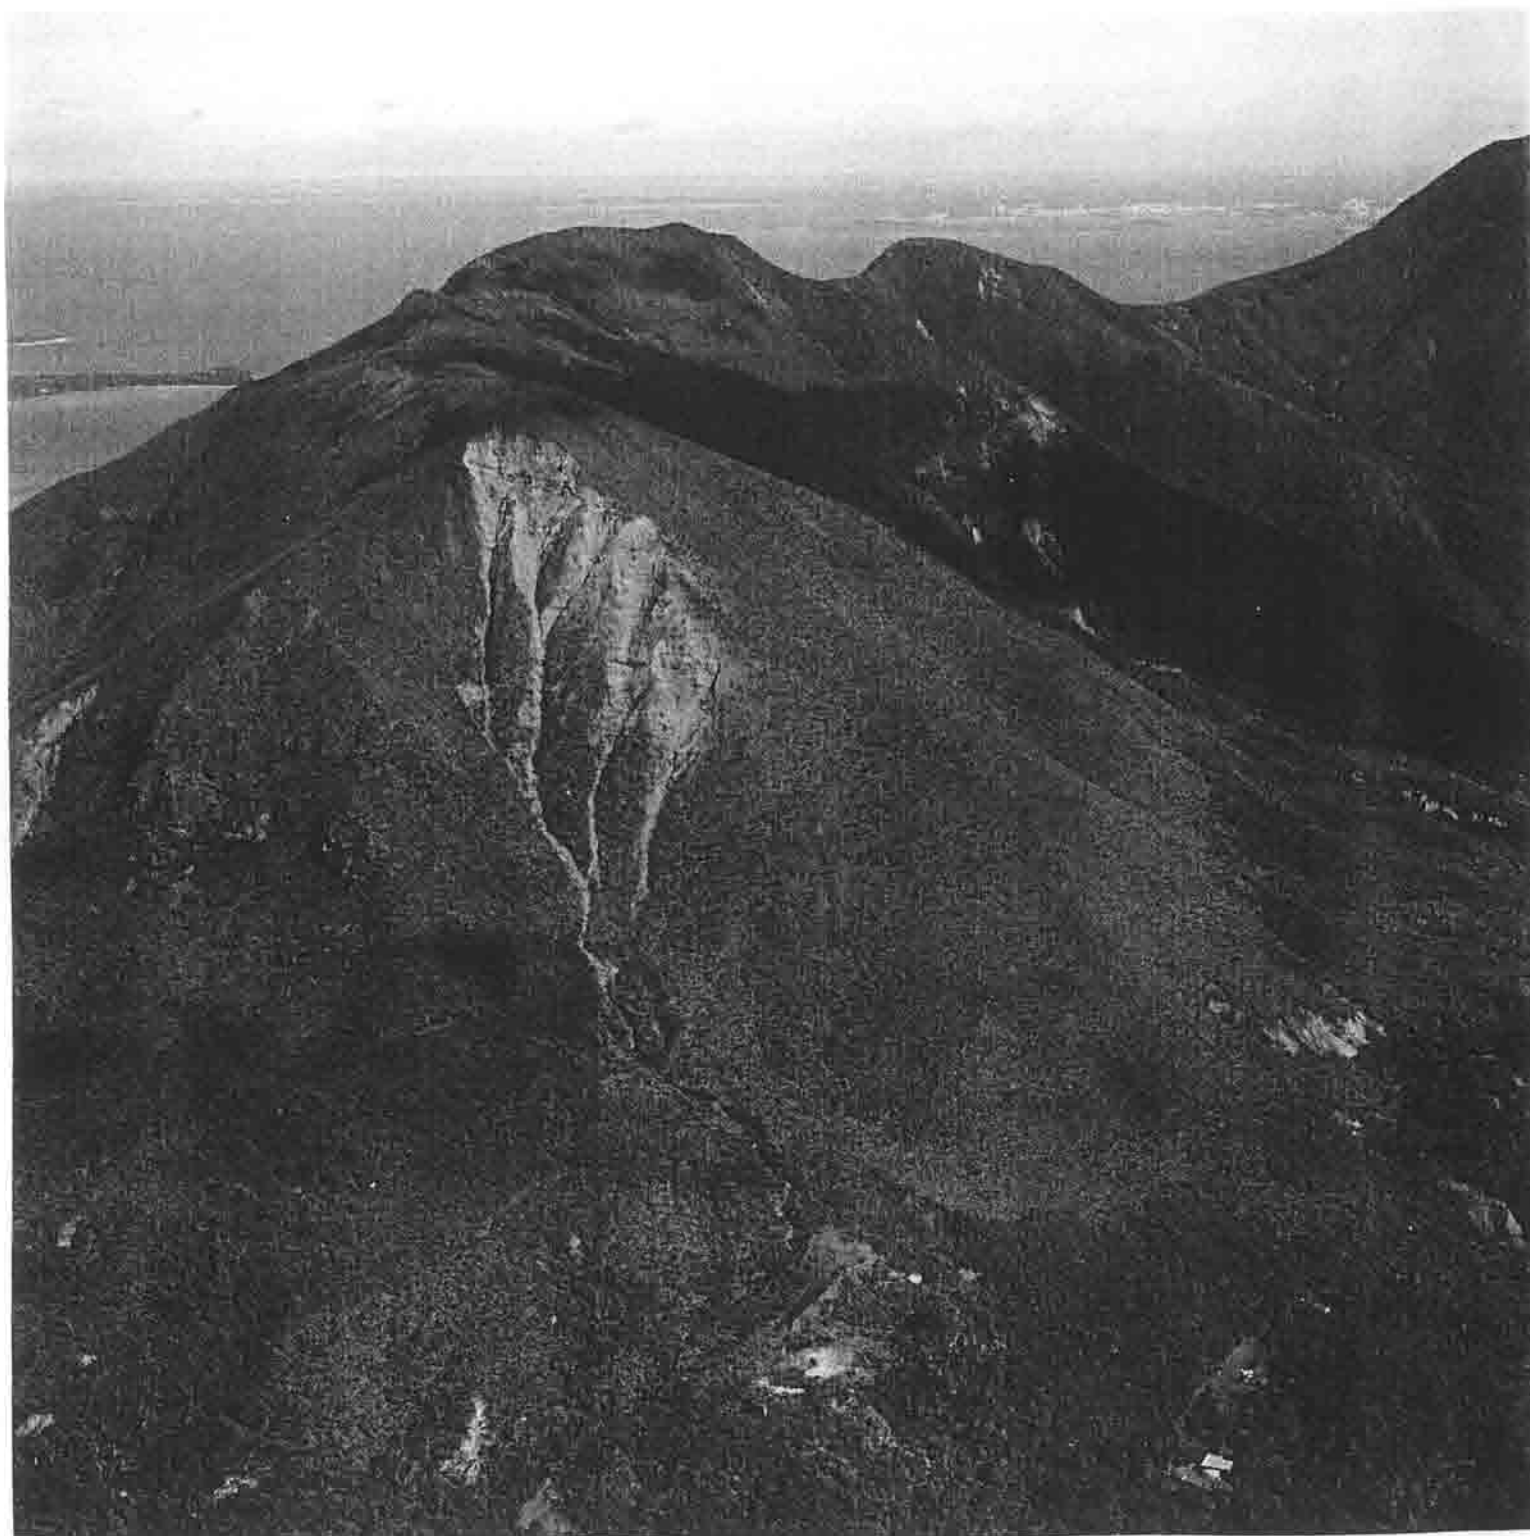
Photo 1 – Ensemble de coulées de débris essentiellement rocheux à l'extrémité est du massif. Les zones d'arrachement se situent dans un matériau saprolitique recouvert d'une mince couverture latéritique. Ces désordres étaient déjà visibles sur les photographies aériennes de 1942. Au second plan à droite, à la limite de l'ombre peut s'observer un phénomène identique.

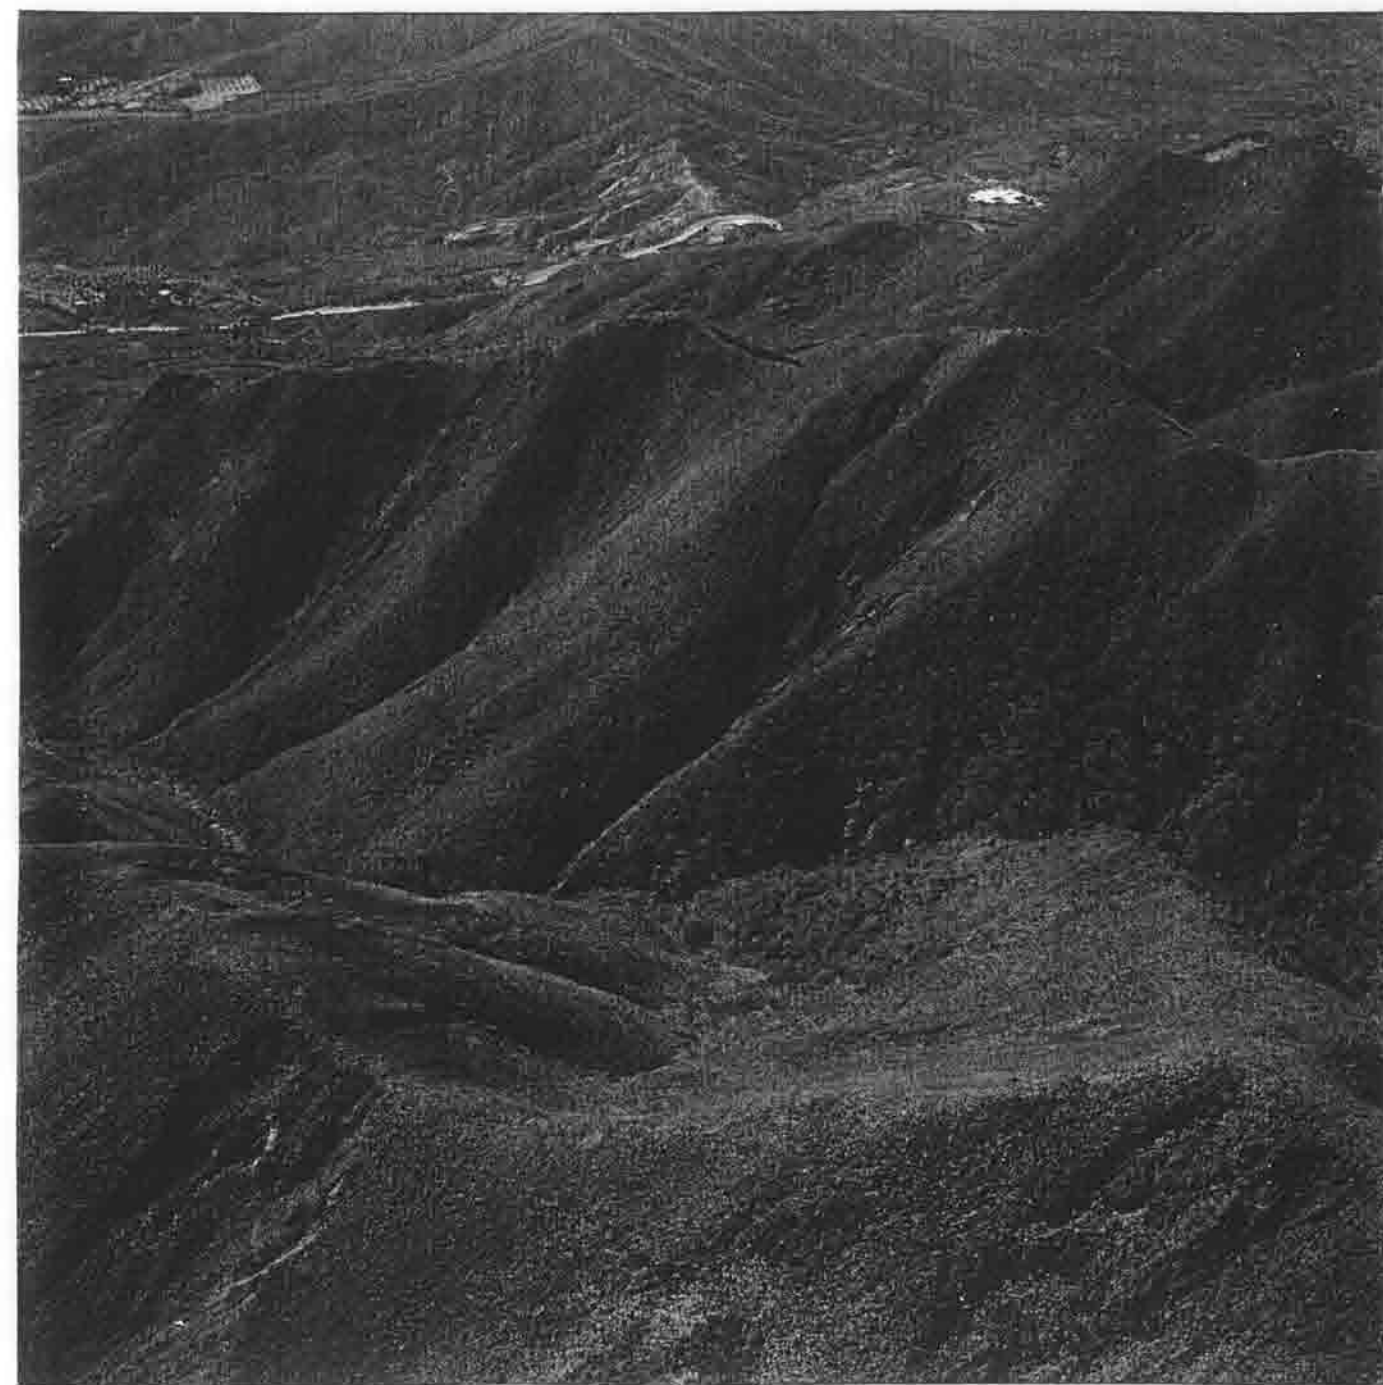
Photo 2 – Ensemble de niches d'arrachement et coulées de débris plus ou moins cicatrisées, constellant les flancs pentus de la vallée qui descend vers le lotissement industriel. Au centre coulée de débris en latérite et saprolite visible depuis au moins 1942 et toujours active. Au premier plan à gauche, ancienne coulée cicatrisée.

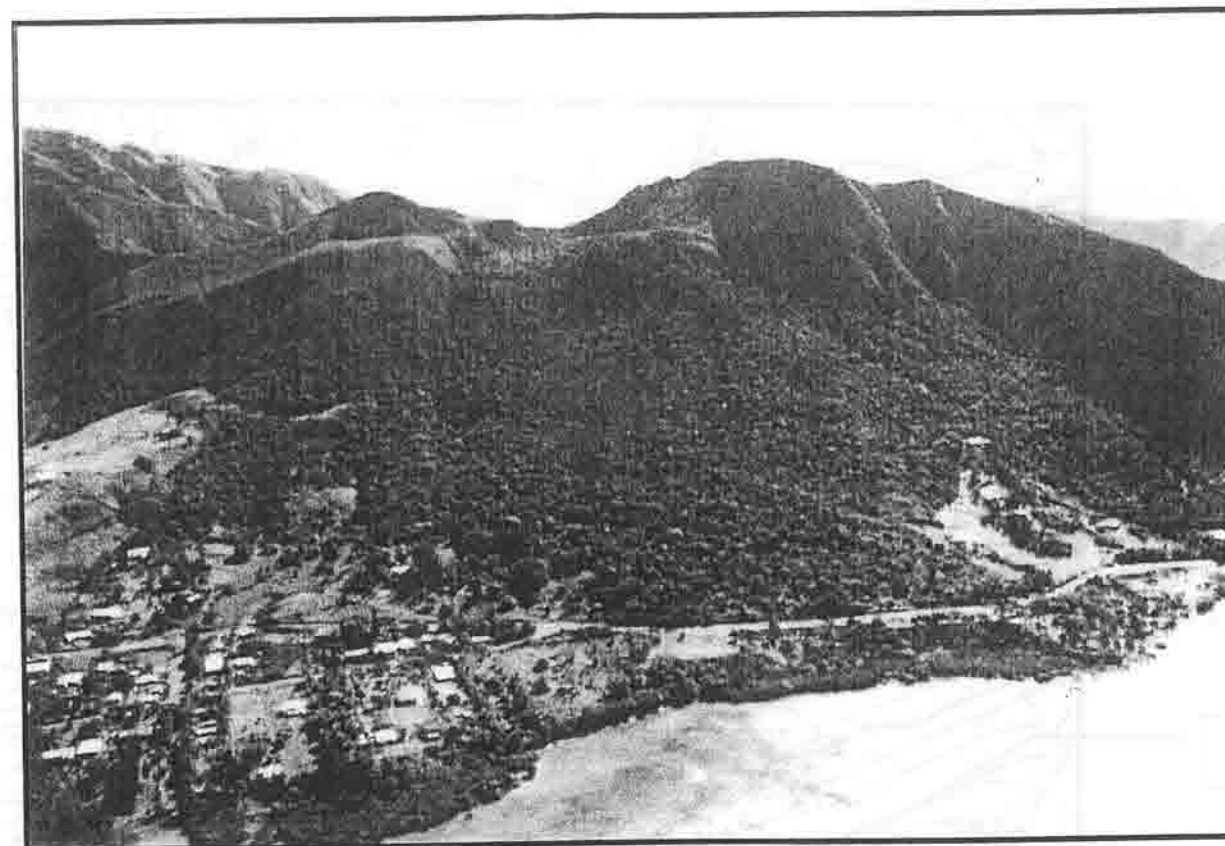
Fig. 24 – Zone située à l'Est du lotissement Léoni. Ancienne forme d'écroulement reconnaissable dans le paysage

grande échelle (200 x 100 mètres), décrochée depuis la crête principale du massif qui culmine ici à 400 mètres d'altitude. Tout le versant qui est surplombé par cette structure, présente la forme d'une zone recouverte par des produits d'écroulement qui sont venus s'étaler jusqu'au littoral. On trouve d'ailleurs dans les talus de la RP2 à cet endroit, recouvrant le substrat basaltique, des épandages de latérites à blocs de péridotite sur des épaisseurs variables.

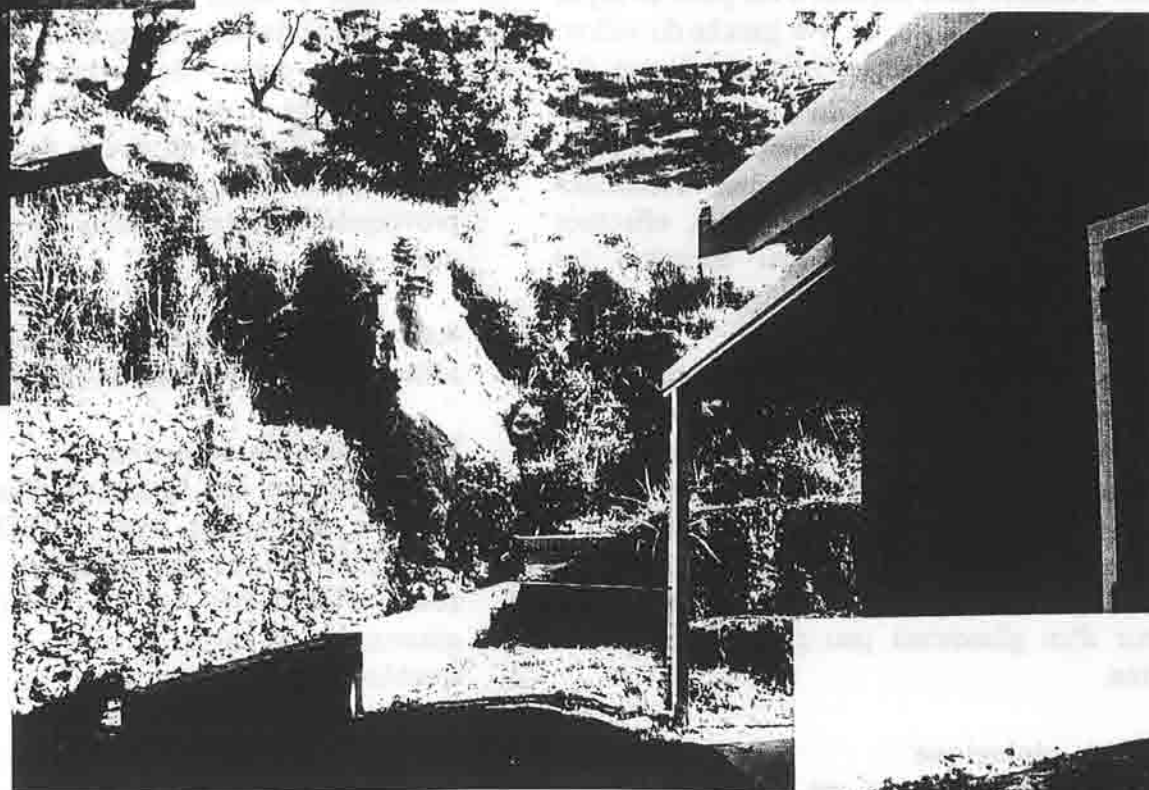
Photo 2 : Bourrelet frontal et protections en gabions
