# **Cartographie des formations superficielles et des aléas mouvements de terrain en NOUVELLE – CALEDONIE - Massif du Mont-Dore**

Etude complémentaire pour la prise en compte des risques naturels  
dans le Plan d'Urbanisme Directeur de la commune du Mont-Dore

En bibliographie, ce rapport sera cité de la façon suivante :  
Maurizot P. (2001) – Cartographie des formations superficielles et des aléas mouvements de terrain et érosion en Nouvelle-Calédonie, Massif du Mont-Dore, Etude complémentaire pour la prise en compte des risques naturels dans le Plan d'Urbanisme Directeur de la commune du Mont-Dore, Rap. BRGM RP- 50725-FR.

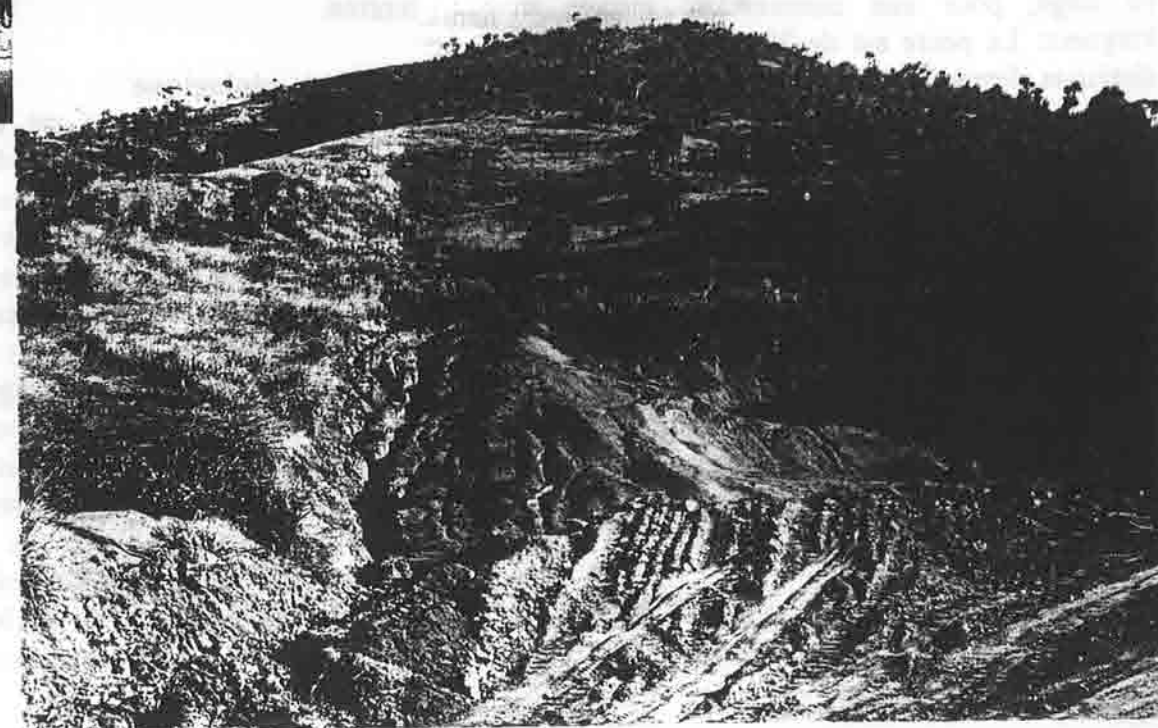
Photo 3 : Zone d'altération mise à jour dans la carrière située à l'Ouest
