Rapport sur les conséquences environnementales du déversement accidentel d'acide intervenu le 6-7 mai 2014 sur l'usine hydro-métallurgique exploitée par Vale Nouvelle- Calédonie

Direction de l'environnement de la province Sud

10 juin 2014

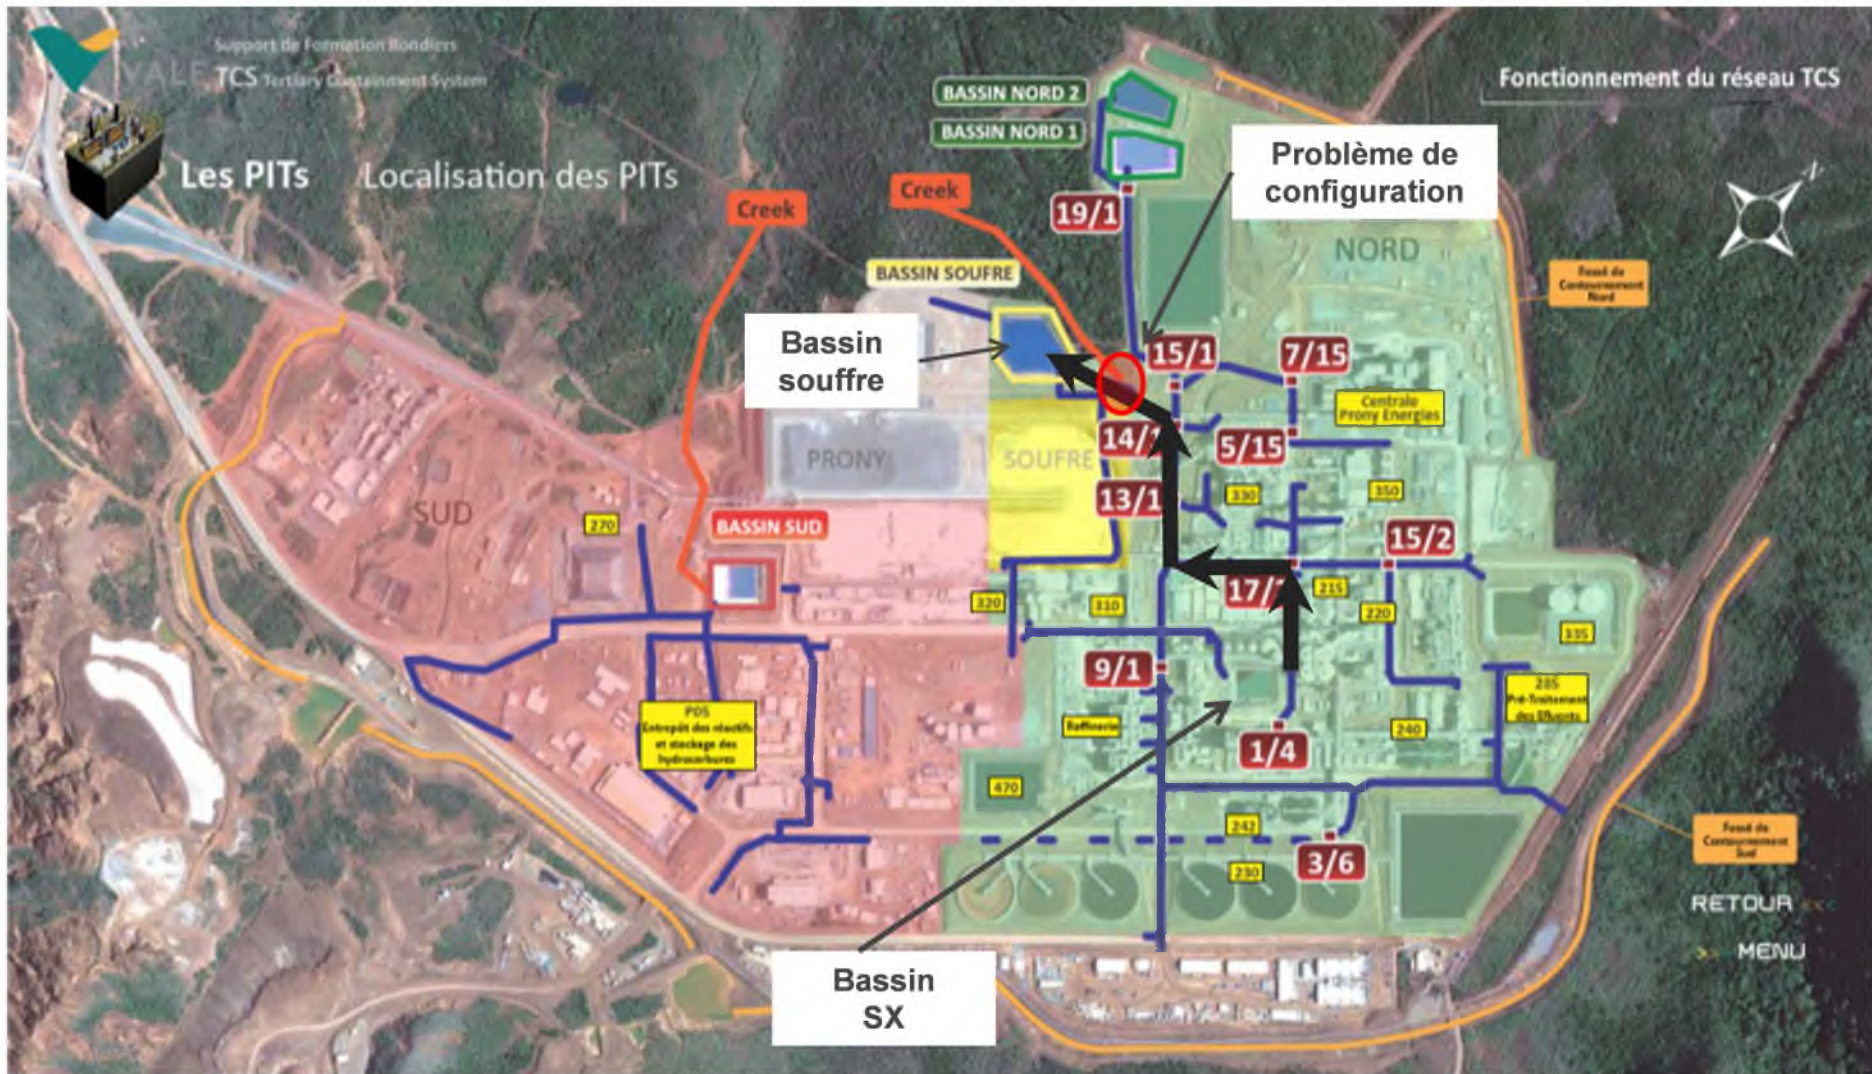
Lors d'une ronde effectuée le mardi 7 mai à 13h sur la station U13 située sur le creek de la Baie Nord, à 1,3 km en aval de l'usine (figure 2), un agent de Vale NC relève une conductivité anormale dans le creek. La source de pollution est identifiée à 13h53 : une bride située dans la canalisation permettant le transfert des effluents du bassin SX vers le bassin de soufre est restée ouverte entraînant le déversement en continu depuis le 6 mai 23 h de 12% du flux.

Le fluide déversé emprunte le réseau d'évacuation des eaux de ruissellement et parvient au creek de la Baie Nord. Le rejet est stoppé par Vale NC à 14h.

Figure 1 : Localisation du transfert d'effluents acide opéré par Vale NC sur le site industriel du 6 mai au 7 mai 2014 (flèches noires), des deux bassins (SX et soufre) entre lesquels s'est effectué le transfert et du point de déversement accidentel (rond rouge).

M. N'Guyen décrit alors le déroulement de l'accident, les mesures correctives menées (pompage du bassin de l'effluent encore présent dans le bassin U7 à partir de 15h45 puis neutralisation à l'aide de 4 m³ de carbonate de sodium à 200 g/L de 17h à 18h30), les mesures de suivi du milieu, les dégâts déjà constatés sur le creek. La quantité d'effluent déversée dans le creek est alors estimée à une centaine de mètres cubes. Le pH indiqué pour l'effluent est de 1,1. M. N'Guyen déclare que le pH du creek est descendu à 1,7 en amont (bassin U7) et à 2,5 au niveau du radier (fig.2), ce qui constitue une acidification importante du milieu au regard des pH habituellement supportés par la faune dulçaquicole.

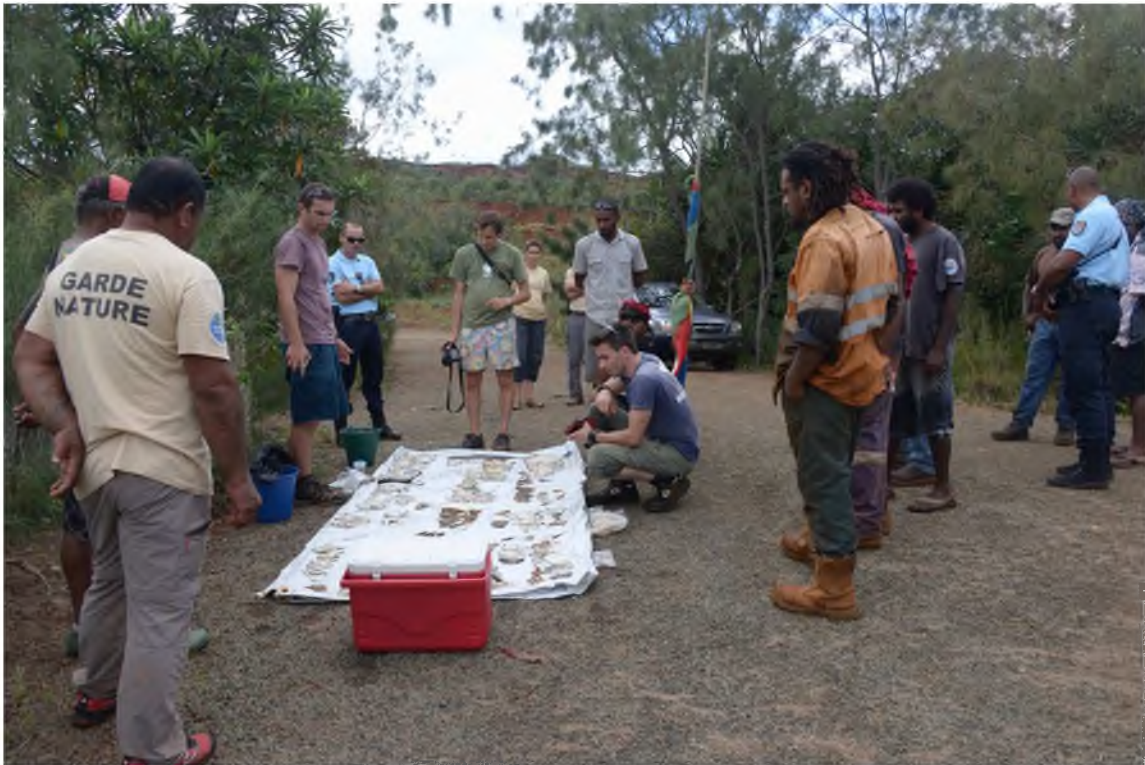
Le 7 mai après-midi, les équipes de Vale NC ont collecté une vingtaine de poissons morts au niveau du radier. Le ramassage des poissons morts s'est poursuivi le lendemain (8 mai) par les gardes nature de la province Sud, les agents de Vale, des membres du comité consultatif coutumier de l'environnement (CCCE), de l'ŒIL, par des habitants de l'île Ouen, par des associations de protection de l'environnement (Ensemble pour la planète, Point zéro baseline) et par le bureau d'étude BIOTOP⁴. Le total des poissons morts ainsi collectés (photos 1 et 2) et identifiés par BIOTOP est de 1359⁵. A cela s'ajoutent des poissons ramassés par les populations locales pour une cérémonie coutumière et ceux collectés les jours suivants dans les filets, ce qui porterait à **1650** individus³ le nombre total de poissons morts collectés.

Photo 1 : Regroupement des poissons retrouvés morts le 8 mai 2014 dans le creek de la Baie Nord pour identification par BIOTOP, en présence de la gendarmerie nationale, de représentants coutumiers, d'habitants de l'île Ouen, d'agents de l'CEIL, de BIOTOP et de gardes-nature de la province Sud – photo P. Plichon

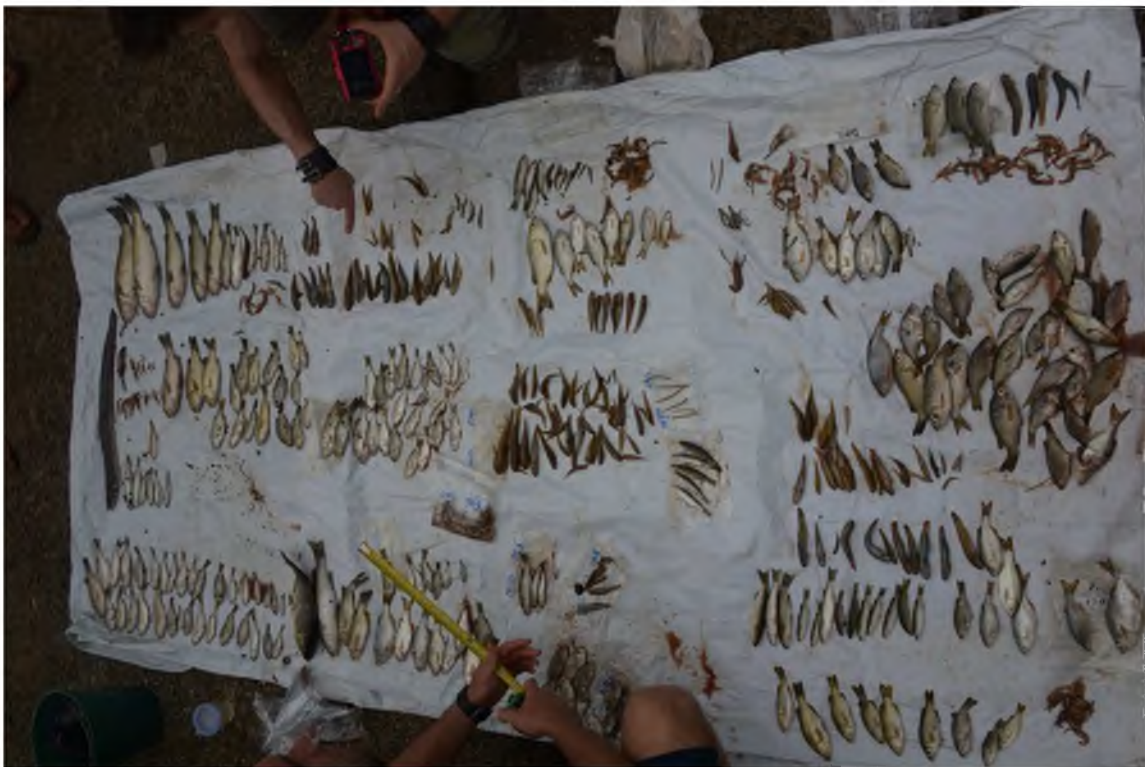
Photo 2 : Poissons retrouvés morts le 8 mai 2014 dans le creek de la Baie Nord. Photo P. Plichon.

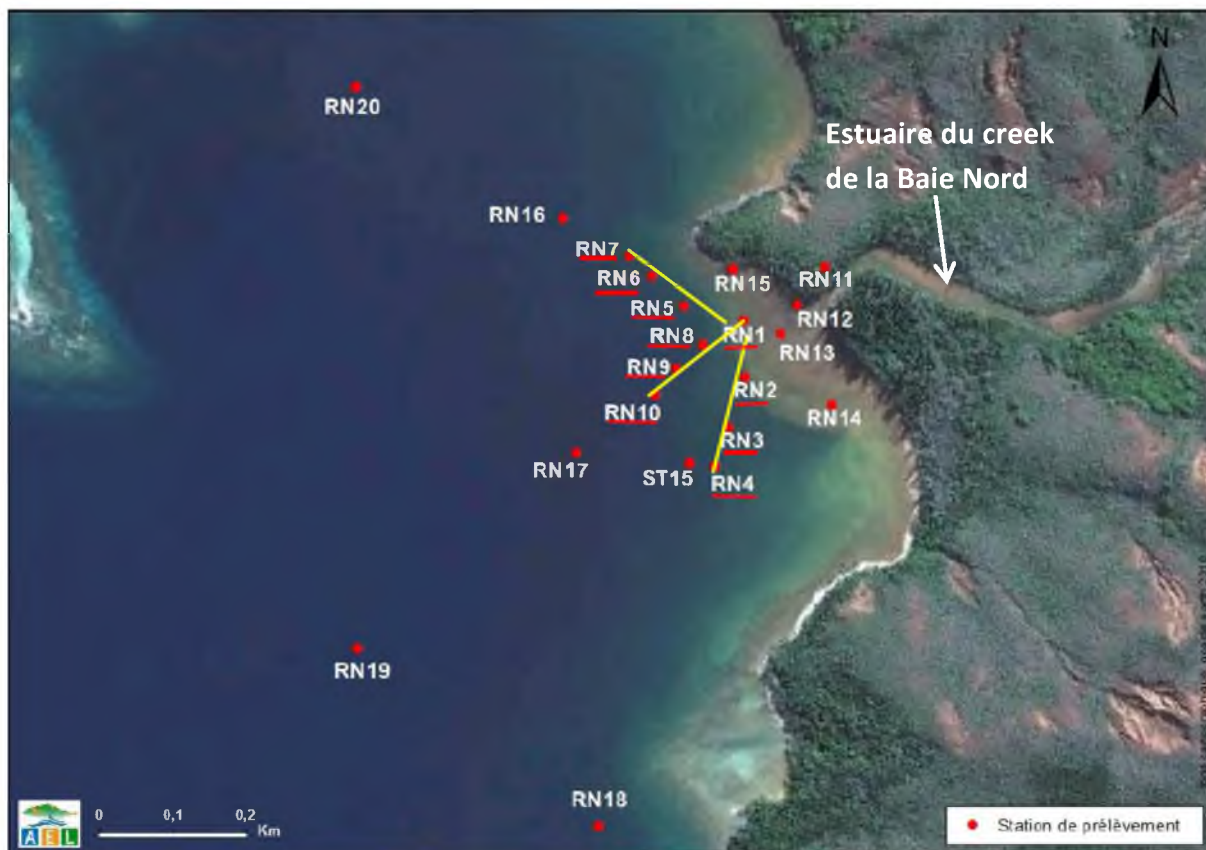
Figure 3 : Localisation des 10 stations (soulignées en rouge) positionnées selon 3 radiales (en jaune) devant l'embouchure du creek de la baie Nord et échantillonnées, dans l'ordre de numérotation, par AEL le 7 mai 2014 de 20h30 à 23h40 – extrait du rapport³.

-En revanche **les teneurs maximales en Ni, Co et Mn mesurées dans la frange de surface atteignent des valeurs maximales (stations RN2 et RN7, figure 3) respectivement 100, 100 et 20 fois plus élevées que les concentrations maximales mesurées jusqu'à présent au niveau de la station réglementaire voisine ST15, suivie depuis 2008.** Les gammes de concentrations en éléments métalliques mesurées le 7 mai au soir dans la frange d'eau superficielle sont indiquées dans le tableau suivant, ainsi que les valeurs maximales mesurées lors de suivis antérieurs (2008-avril 2014) :

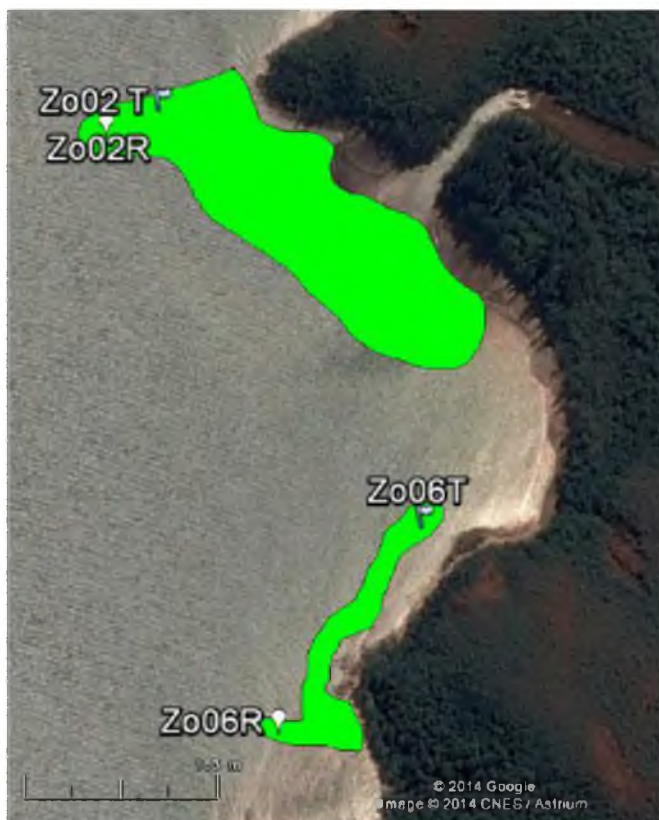
Figure 4 : Localisation des zones évaluées par Aquaterra/Biocénose/ACREM le 8 mai 2014 dans le secteur de l'embouchure du creek de la Baie Nord. Extrait du rapport³

La mission d'investigation menée le 8 mai 2014 sur des stations de milieux coralliens proches de l'estuaire, intégrant la frange superficielle concentrée en métaux, et dont les résultats sont rapportés en annexe 5 du rapport d'incident³, ne font état **d'aucun impact sur les communautés coralliennes et peuplements associés** (aucune trace de mortalité, pas de blanchissement corallien). Si des effets retards ont eu lieu, ils devraient être visibles sur les résultats de la campagne de suivi qui était prévue pour le 21 mai 2014.

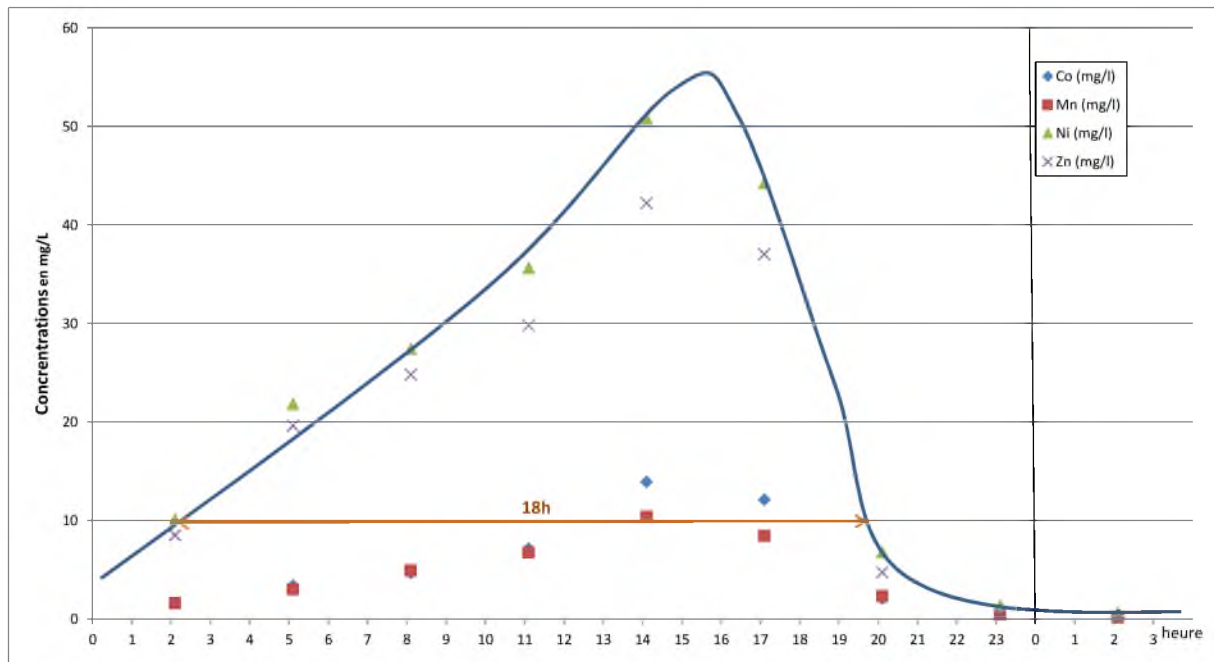
Les concentrations en métaux présents (**Ni, Zn, Co, Mn**) mesurées à la station U7 (fig. 5) dépassent 10 mg/L (jusqu'à **1000 fois la valeur du bruit de fond naturel pendant quelques heures**). Le Nickel et le Zinc sont les métaux qui présentent les teneurs les plus élevées avec un pic de nickel dépassant 50 mg/L en U7 pendant plus de 2h.

Pour ce qui concerne les métaux, comparées aux valeurs éco-toxicologiques de l'INERIS, les concentrations mesurées **en nickel et zinc sont suffisamment élevées pour avoir provoqué des effets toxiques sur la faune aquatique, y compris mortels, se surajoutant aux effets de l'acidité.**

Figure 5 : Concentrations en métaux dissous (Ni, Zn, Co, Mn) mesurées le 7 mai 2014 à la station U7.

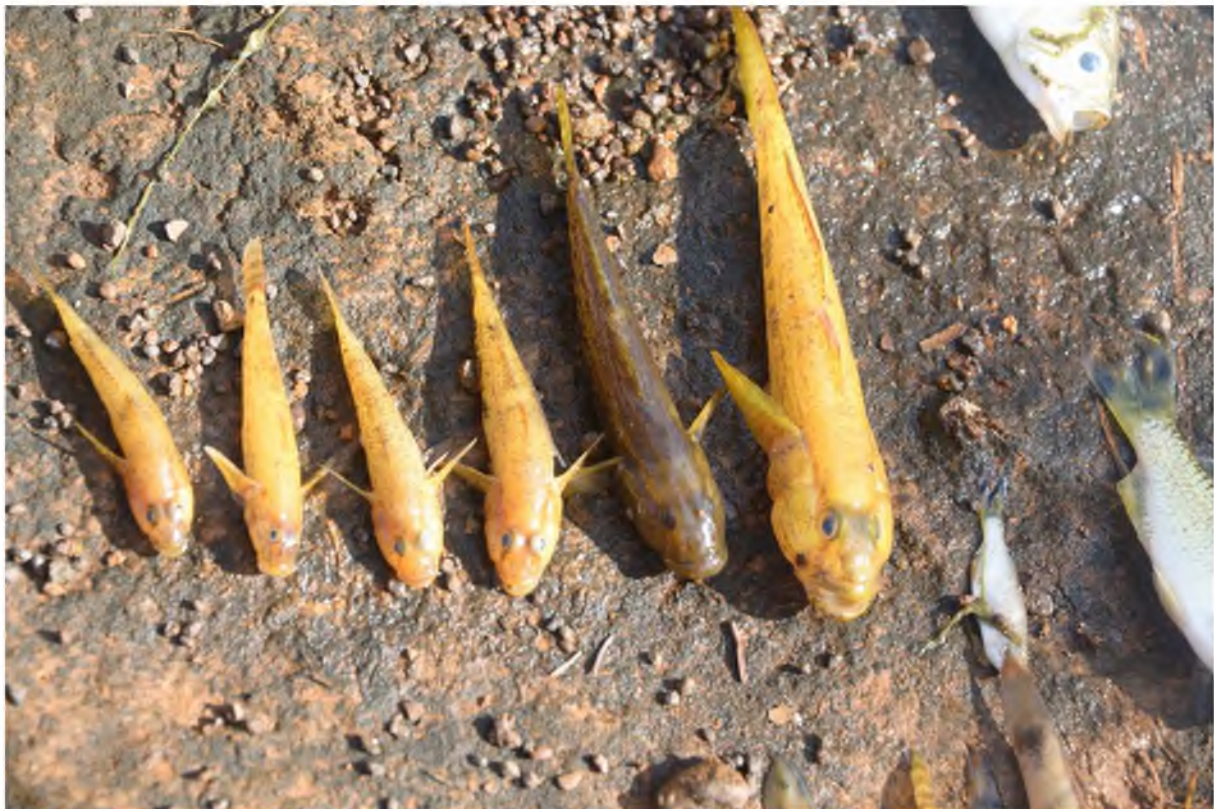
Photo 3 : spécimens de *Protogobius attiti* (poissons de couleurs jaune) retrouvés morts le 8 mai 2014 dans le creek de la Baie Nord, après l'accident des 6-7 mai 2014 sur l'usine de Vale NC – photo de P. Plichon (DENV) – identification C. Méresse (DENV)

- 1650 poissons collectés représentant approximativement 40% des poissons morts
- Taux de mortalité des poissons : 70%
- 15 espèces de poissons retrouvées mortes identifiées sur les 28 observées en janvier 2014, dont
- 5 espèces protégées *P. attiti* (30 individus – photo 3), *S. fuligimentus* (6 ind.), *S. sarasini* (20 ind.), *S. atratus* (26 ind.) et *S. chloe* (4 ind.). Sur ces 5 espèces 2 sont listées comme **en danger d'extinction** sur la liste rouge IUCN (*P. attiti* et *S. sarasini*).
