Observatoire du littoral de Nouvelle-Calédonie

Rapport préliminaire : observations, état des lieux et constats

BRGM/RP-63235-FR

Février 2014

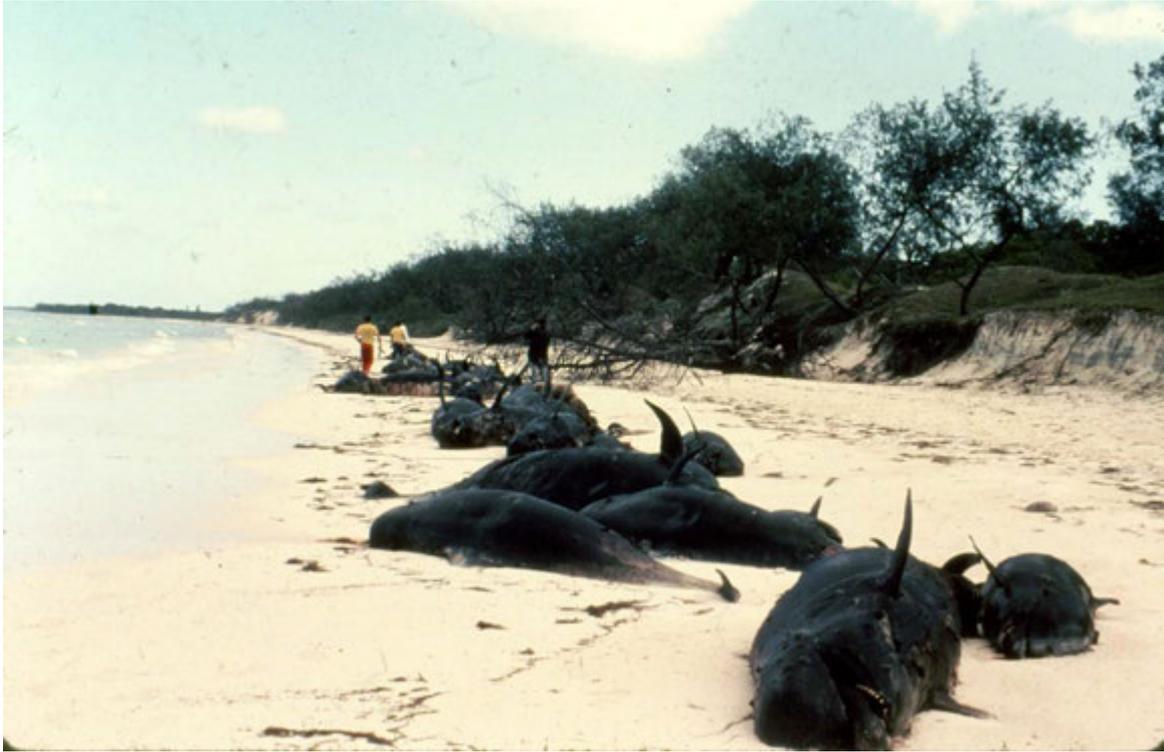
Figure 10 : La plage de Saint-Joseph (Ouvéa) en juin 1977 : largeur de la plage supérieure à l'actuelle et érosion active du cordon dunaire (proximité du Pt7, prise lors de l'échouage de Globicéphales, Source : Luen Iopué, Province des Iles Loyauté)

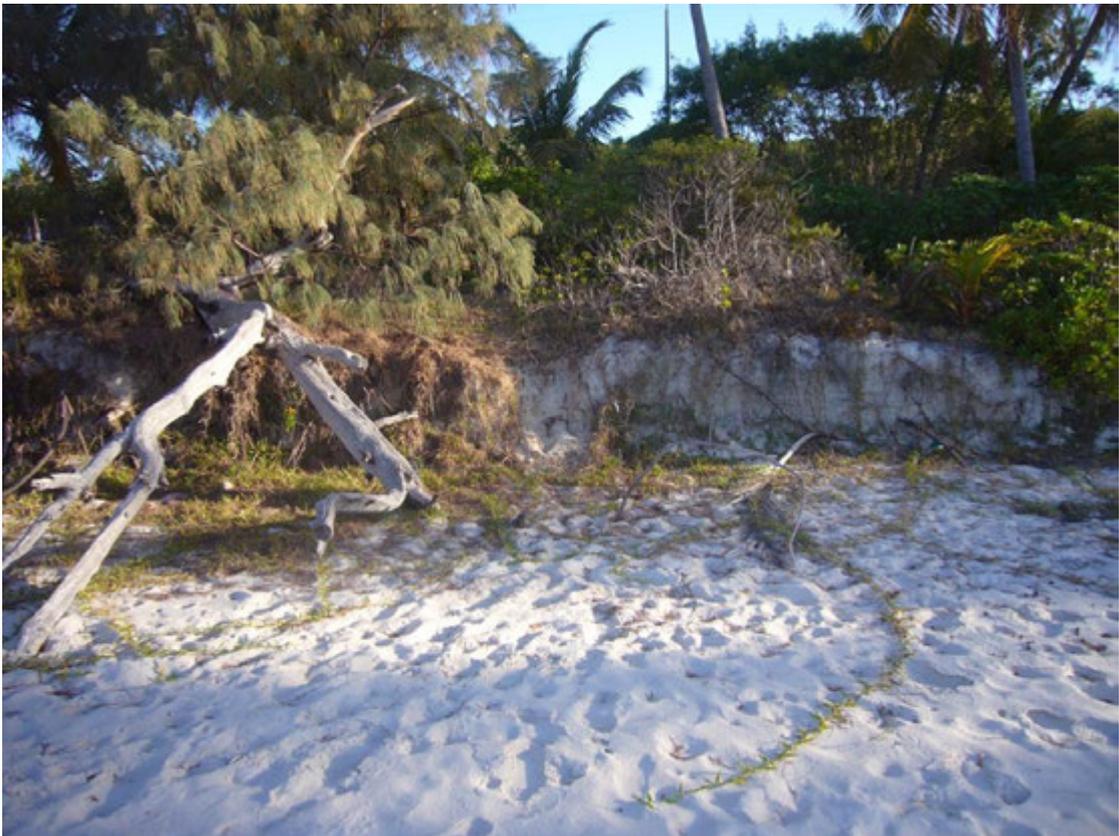
Figure 15 : Plage avec berme et talus d'érosion en haut de plage (Pt18, cimetière de Mouli, Ouvéa)

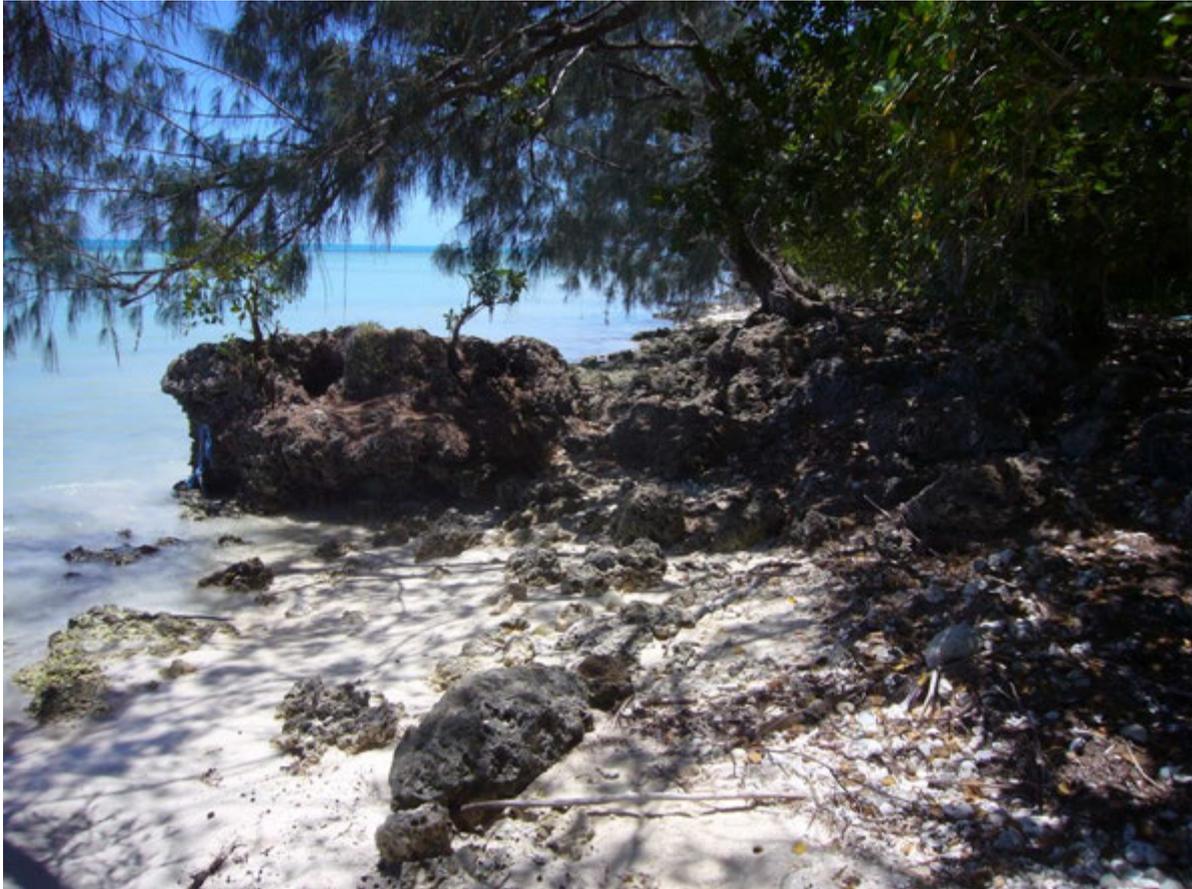
Figure 18 : Côte rocheuse à micro-plages sableuses (Pt31, Banout, Ouvéa)

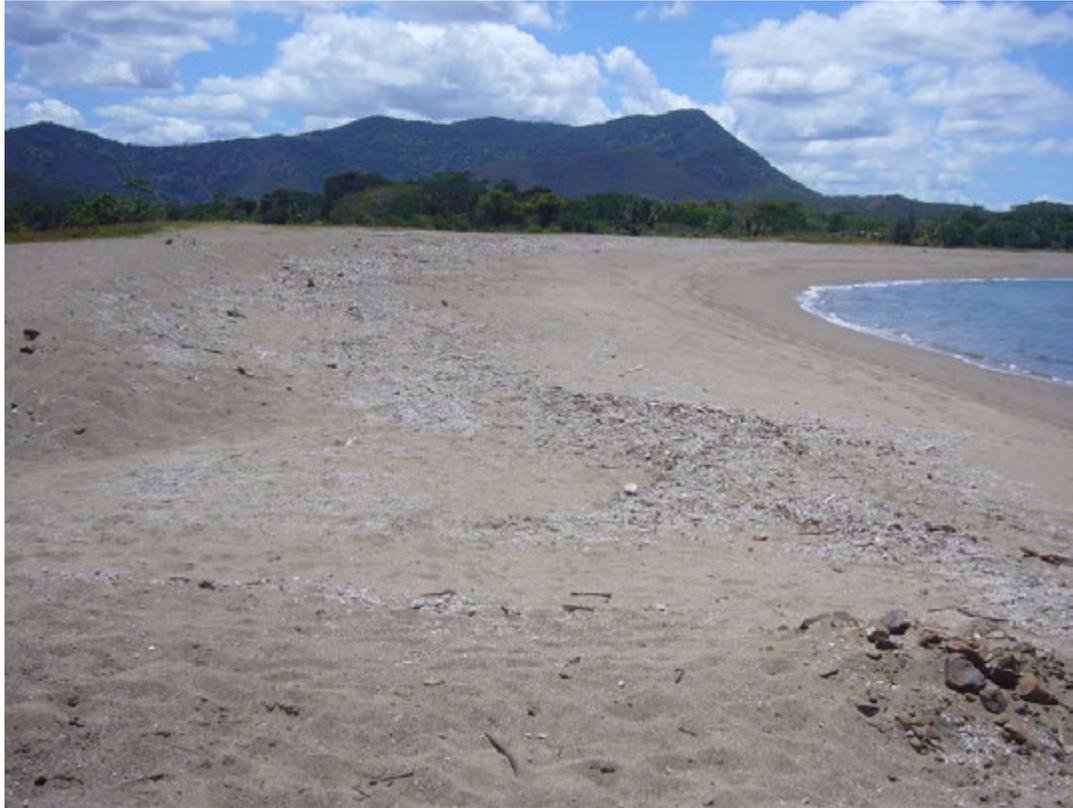
*Figure 28 : Secteur Nord de la Plage de la Roche Percée (Pt39, Roche Percée, Bourail)
A noter les niveaux grossiers de haut-de-plage sont des laisses de ponce*

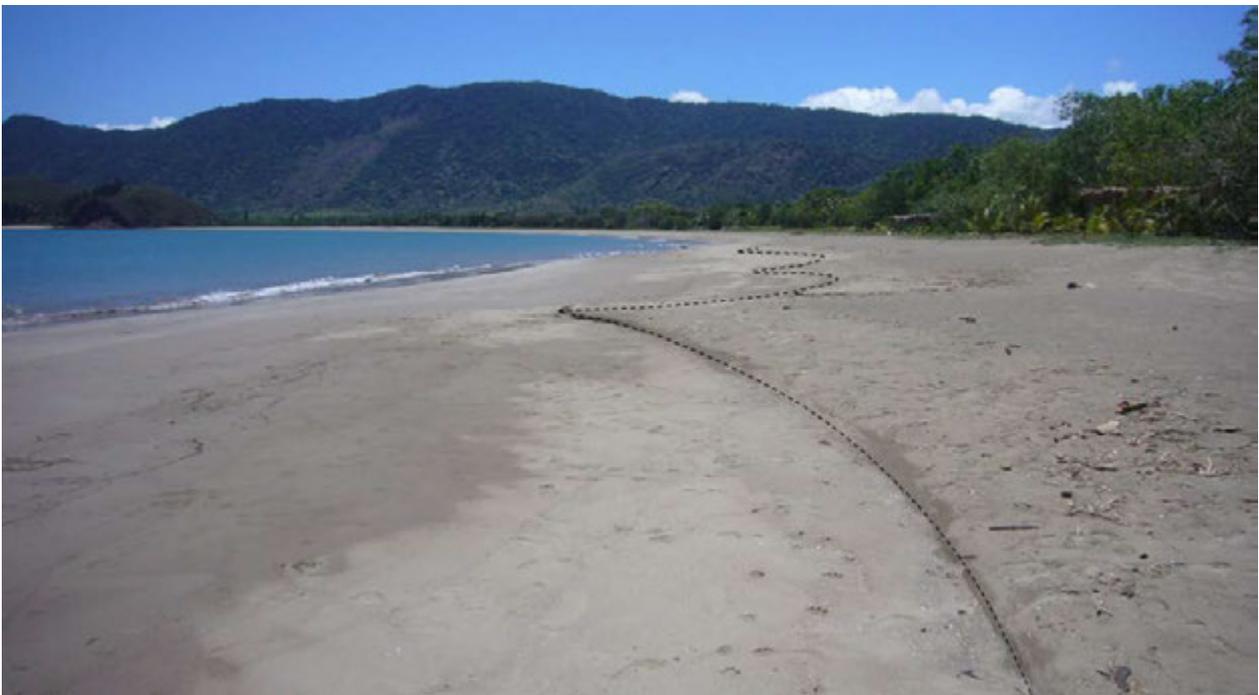
*Figure 31 : Structure en feston (tirets noirs) en haut de plage (Pt46, Bourail).
A noter la plus faible pente de la plage par rapport aux Pt39 à 41 (Roche Percée, Bourail)*

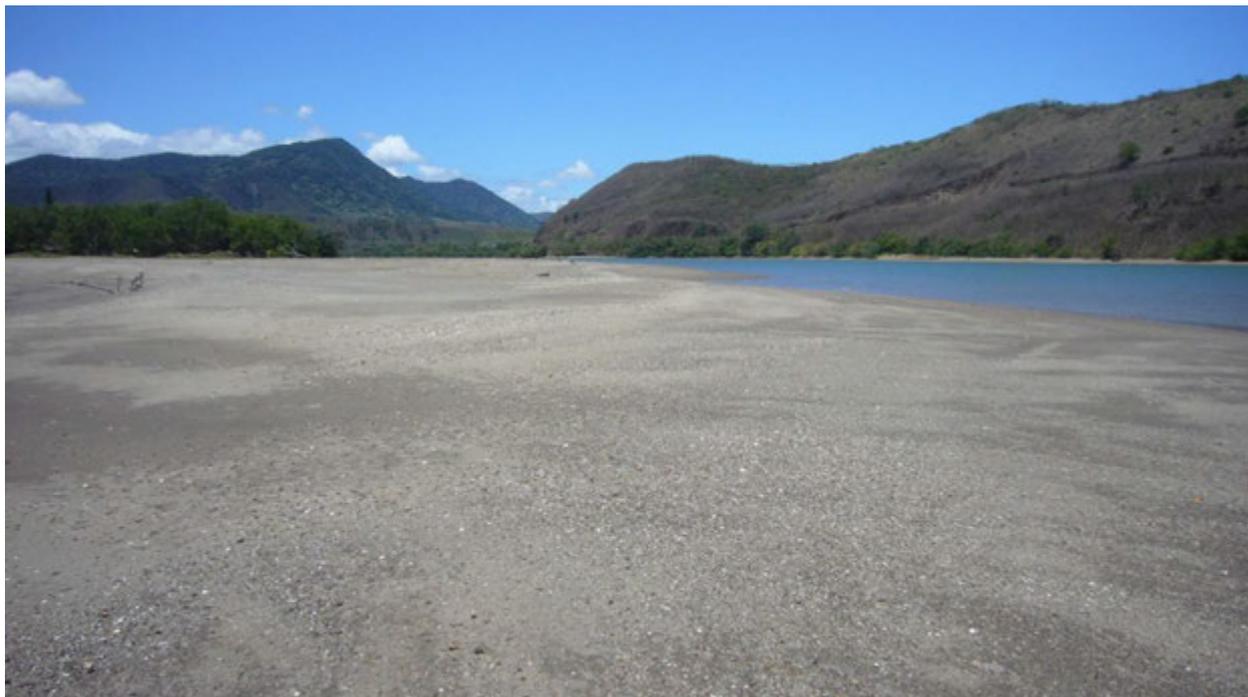
Au niveau de la flèche sableuse en rive droite de l'embouchure de la Néra (Pt47 ; Figure 32), la granulométrie des sables est supérieure à celle observée sur le reste de la plage, nous y notons de surcroît l'apparition de graviers issus des apports fluviaux plus importants dans ce secteur de l'embouchure de la Néra.

Figure 32 : Dépôts sablo-graveleux de la flèche sableuse de la rive droite de l'embouchure de la Néra (Pt47, Roche Percée, Bourail)

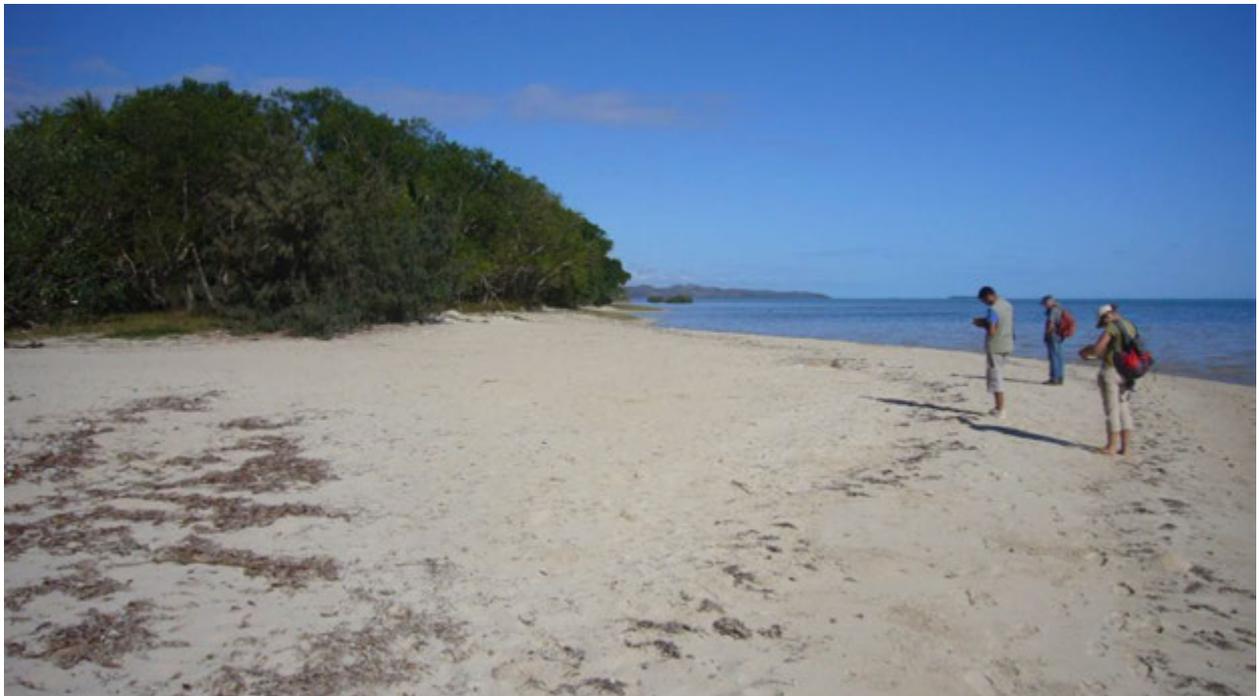
Figure 36 : Petit delta sableux au niveau de l'embouchure d'un petit creek dans le sud de la plage de Poé (Pt50, Bourail)

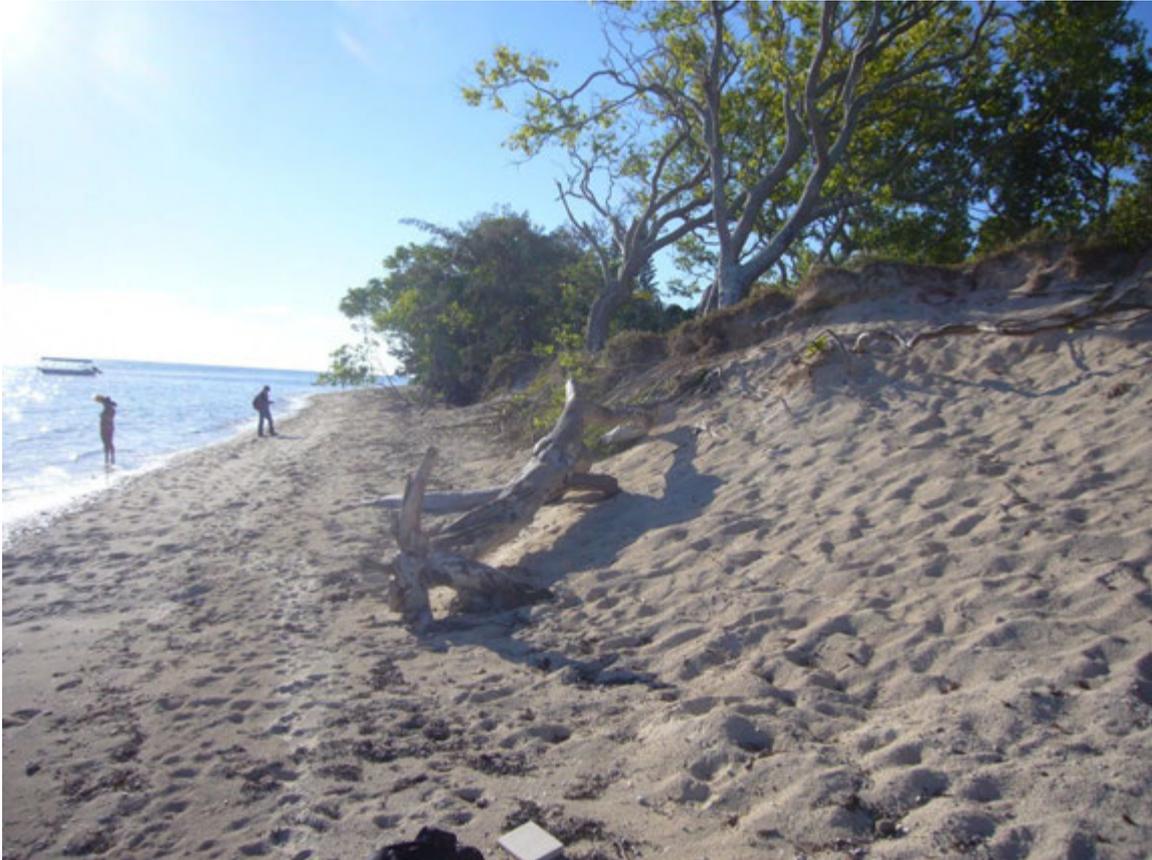
Figure 37 : Erosion du cordon dunaire de la plage de Poé (Pt53, Bourail)

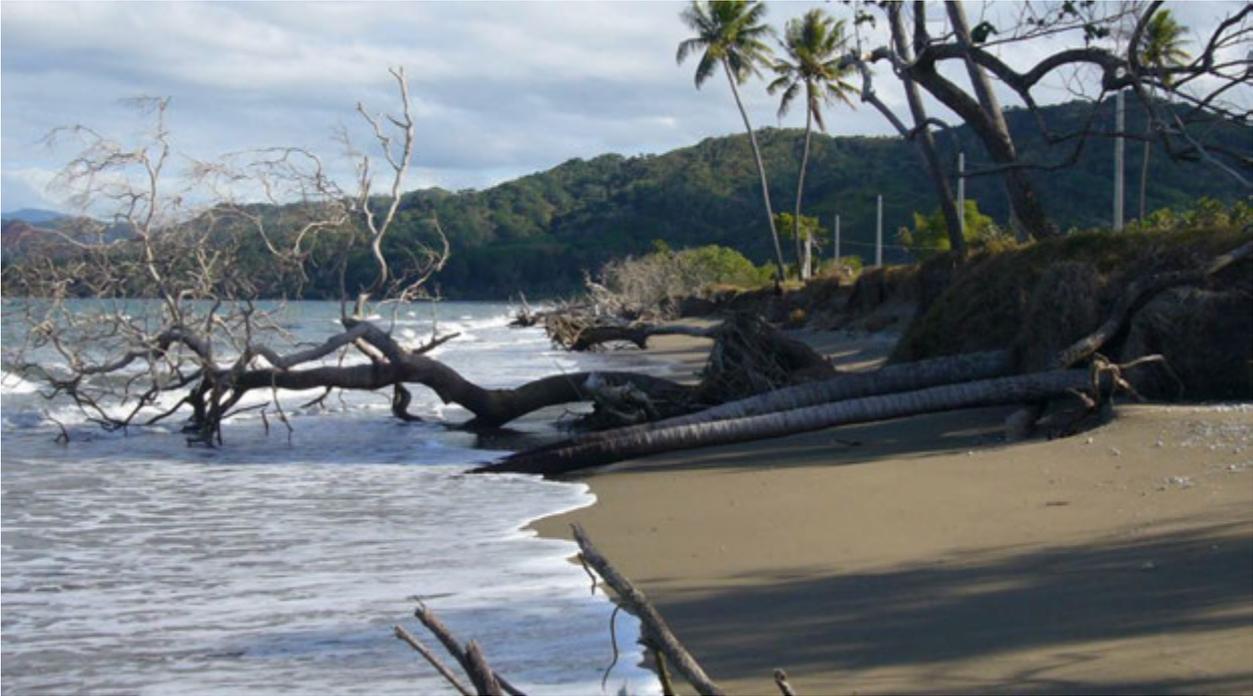
Figure 50 : Talus d'érosion, recul du trait de côte et arbres arrachés au sud de la zone de Tiakâ (Pt206, Tiakâ, Ponérihouen)

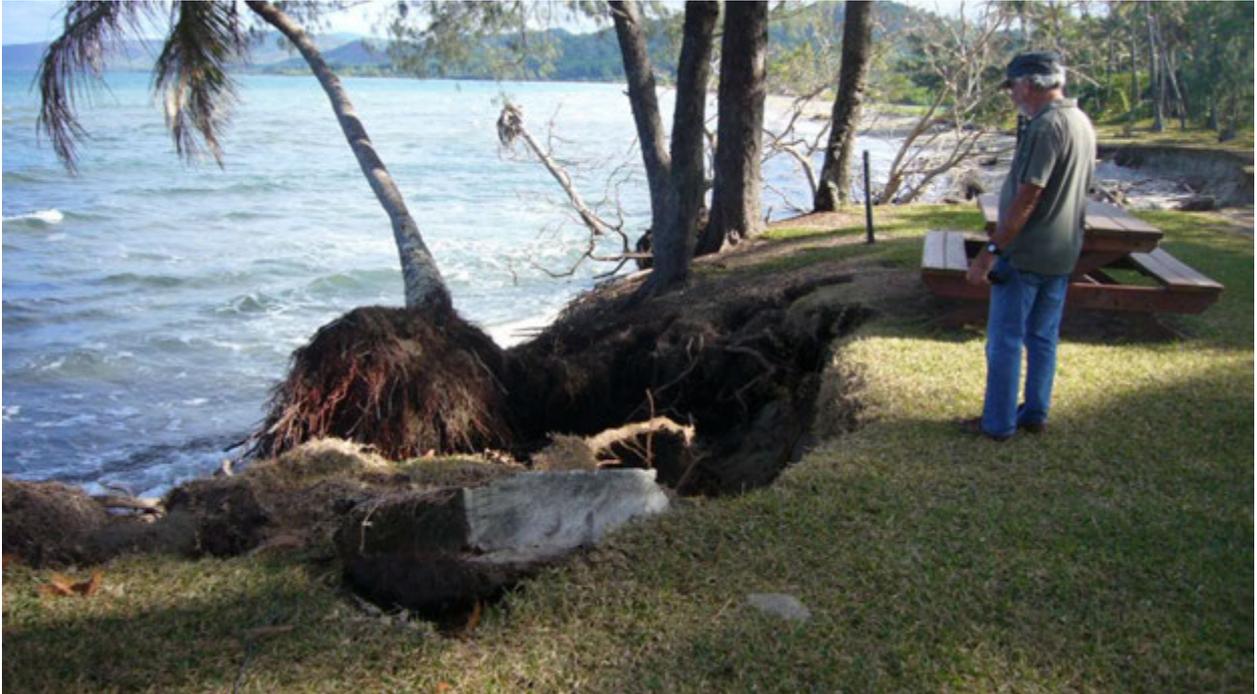
*Figure 52 : Aménagement du camping mis en danger par l'érosion (Pt204, Tiakâ, Ponérihouen)
A noter le rôle stabilisateur des racines de cocotiers qui ralentissent l'érosion et maintiennent le terrain*

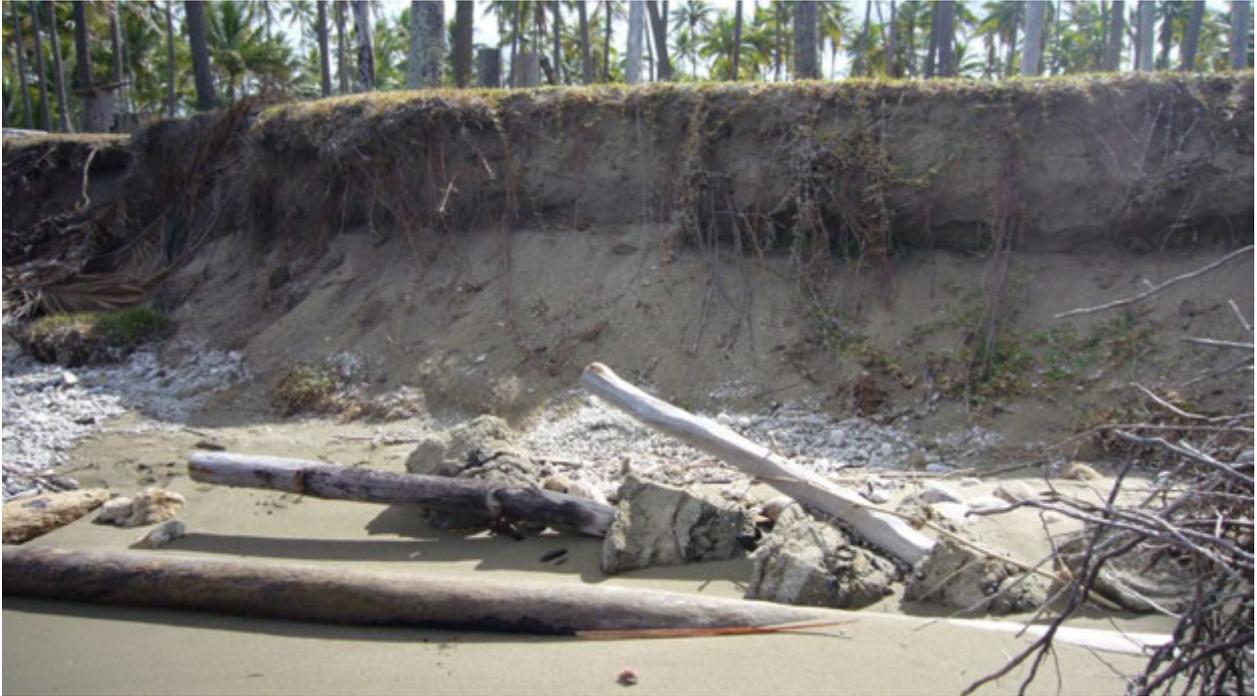
Figure 56 : L'importante érosion a été responsable de la destruction d'un faré dont on retrouve les poteaux et les scellements en béton en haut de plage, à noter la hauteur du talus d'érosion (Pt196, Tiakâ, Ponérihouen)

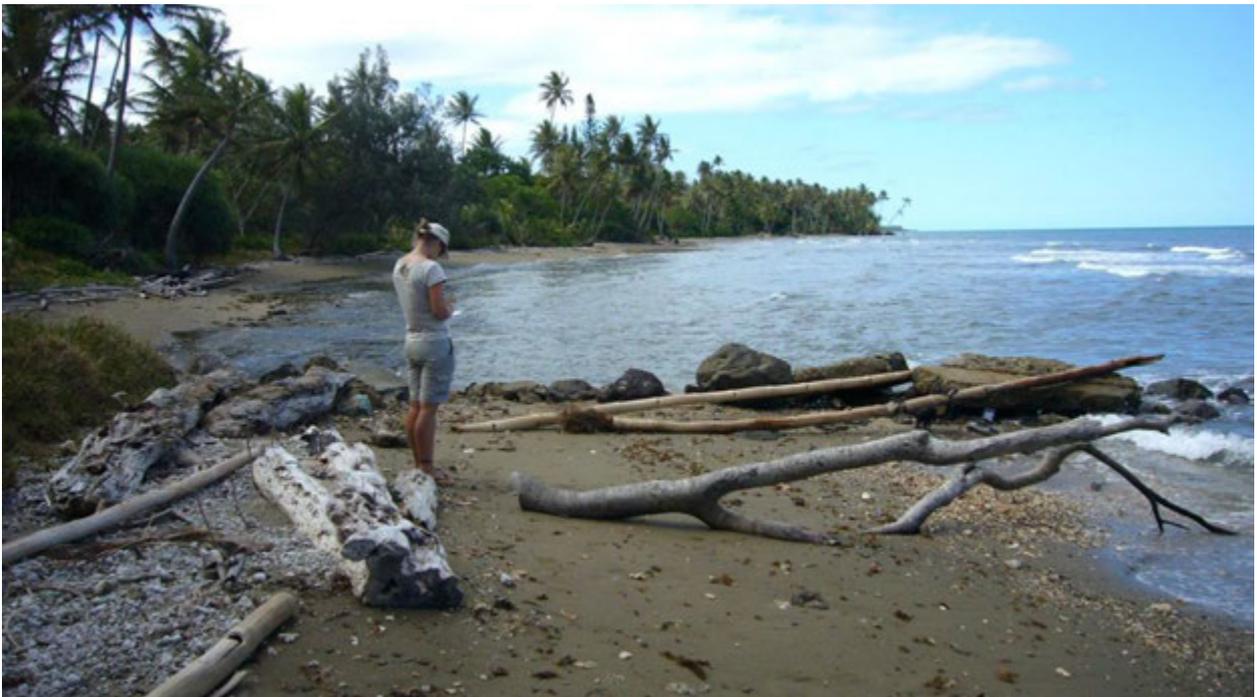
Figure 57 : Ancien épi en enrochement montrant le piégeage de sable au sud de l'ouvrage (au premier plan) du à une dérive littorale du Sud vers le Nord (Pt200, Tiakâ, Ponérihouen)

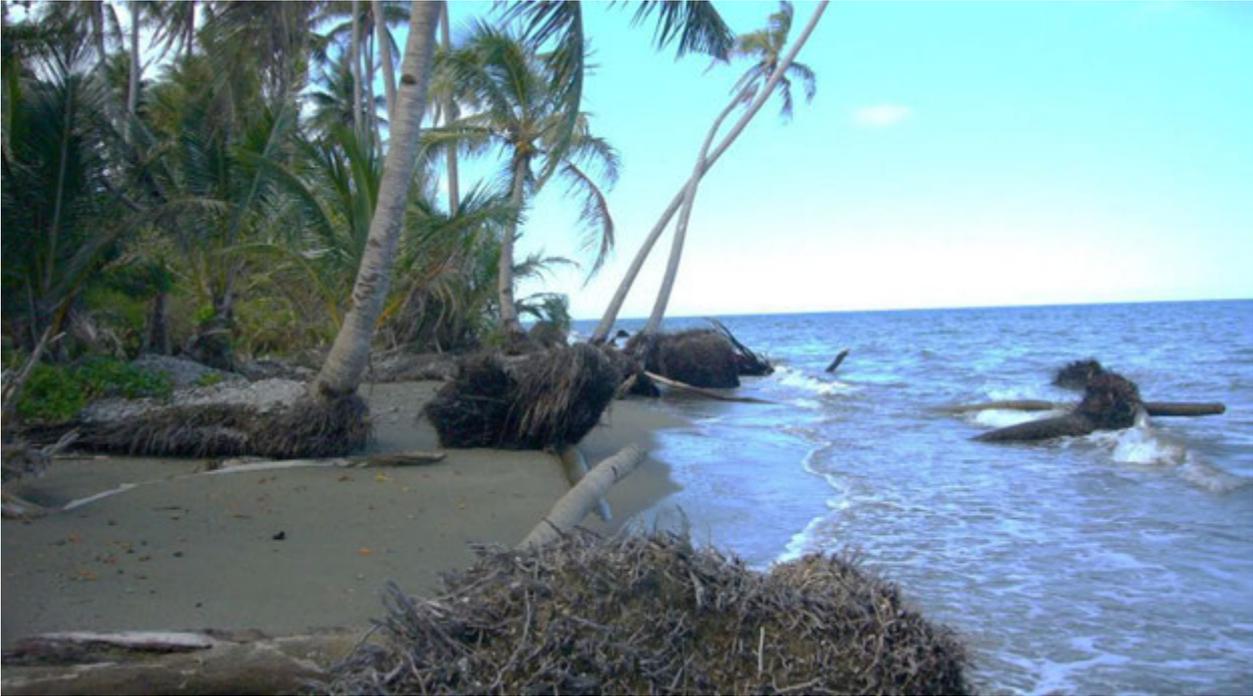
Figure 58 : Nombreux arbres arbres déracinés et souches en mer suite au recul du trait de côte (Pt202, Tiakâ, Ponérihouen)

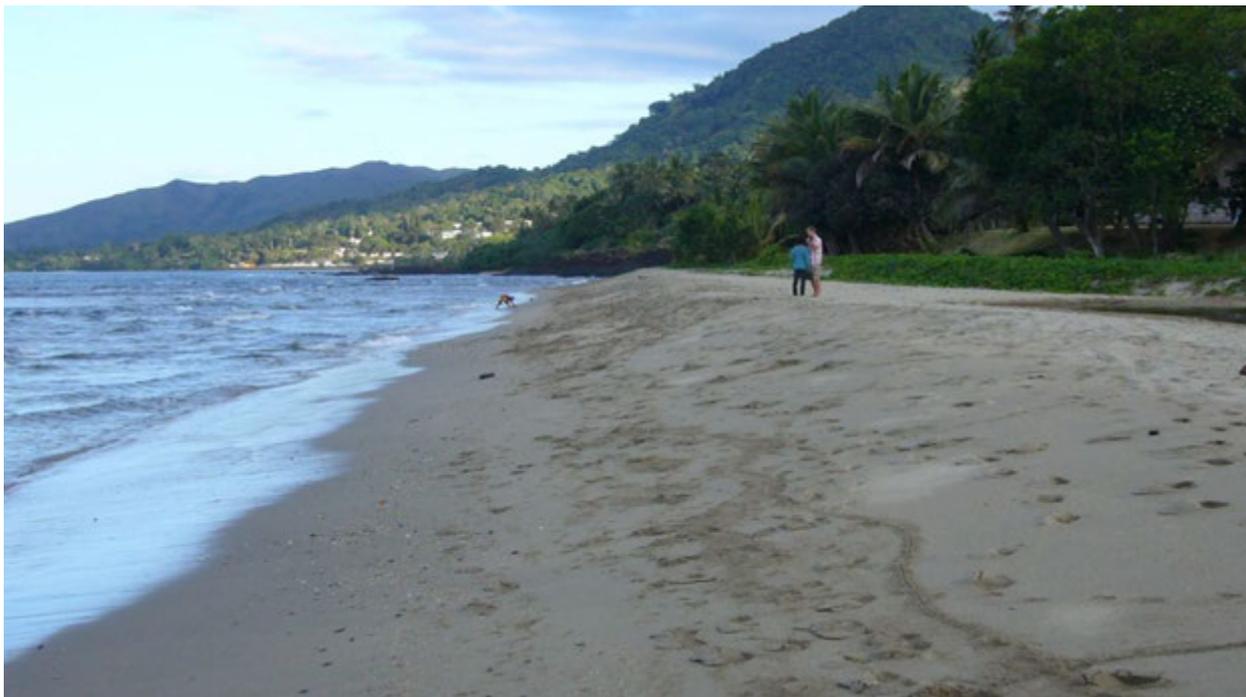
Figure 63 : Forte pente de la plage au niveau de l'embouchure du creek Tutuawi (Pt 209, Tiéti, Poindimié)

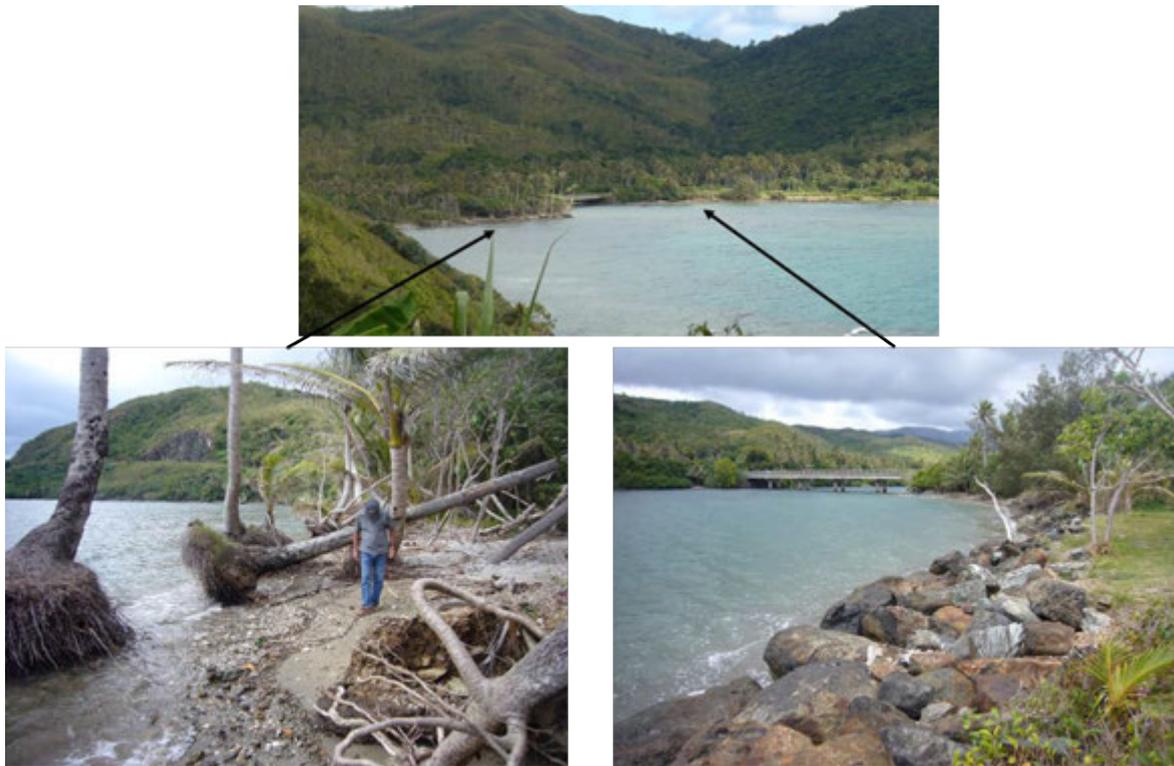
Figure 66 : Baie de Ponandou : forte érosion et recul du trait de côte (Pt 213) aboutissant au déchaussement des arbres (photo de gauche), ouvrage de protection en enrochement pour protéger la RT en rive droite (photo de droite) (Touho)

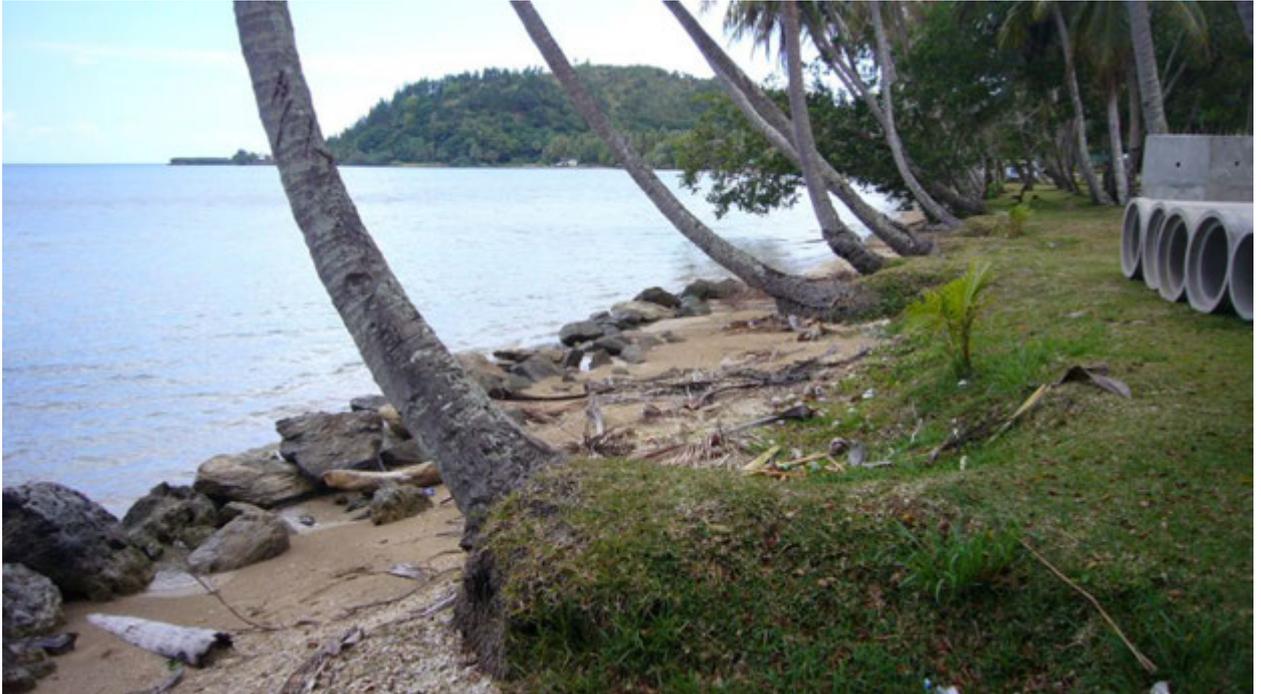
Figure 71 : Talus d'érosion en retrait de 4m environ par rapport aux enrochements de protection (A l'Est du Pt217, Touho)

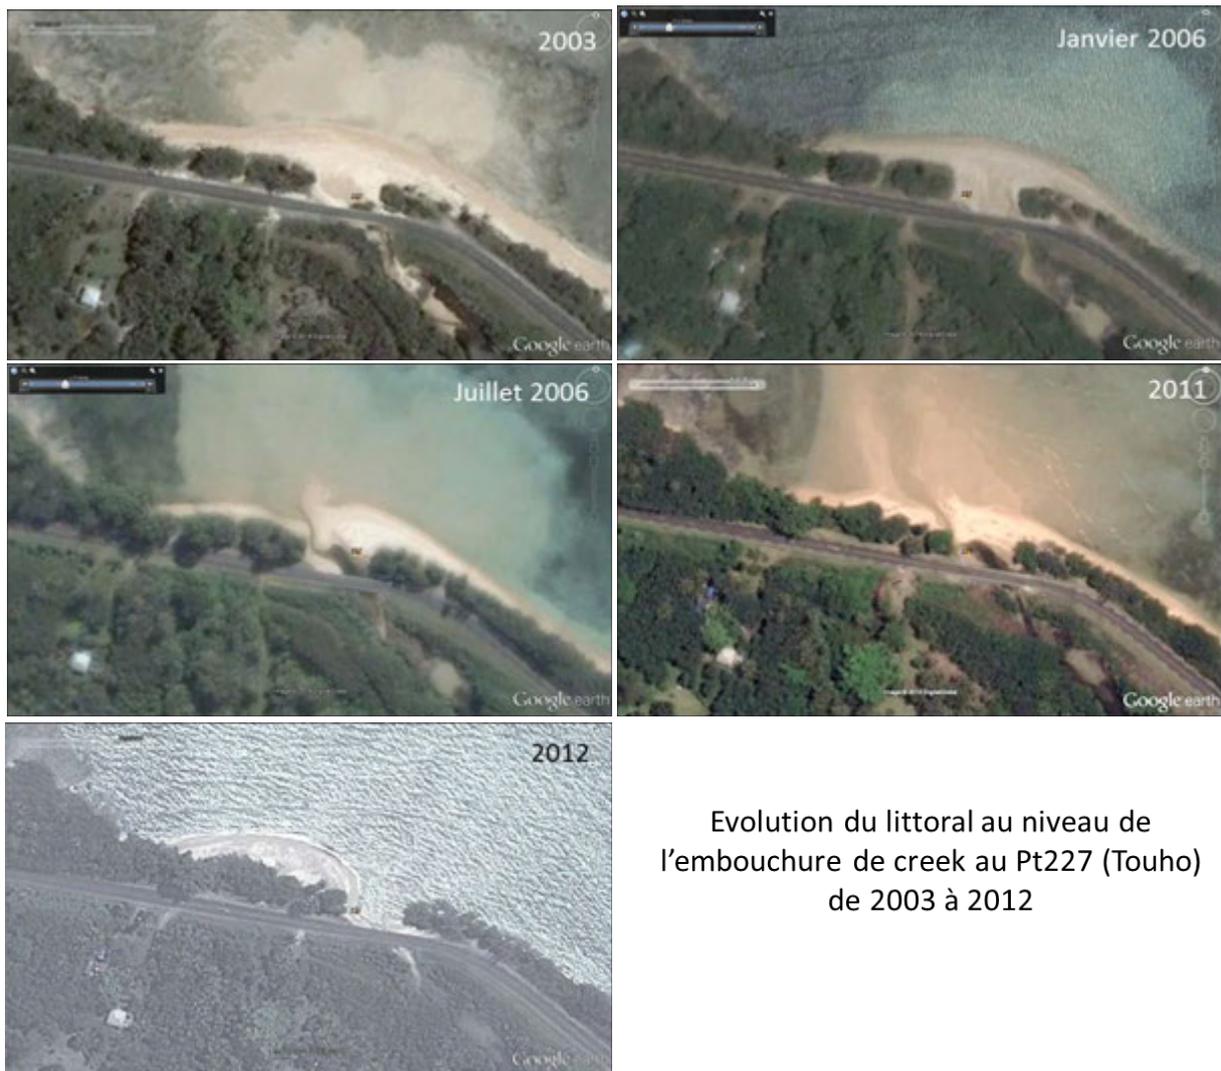
Figure 76 : Evolution de 2003 à 2012 du littoral au niveau de l'embouchure du creek au Pt227 (Touho)

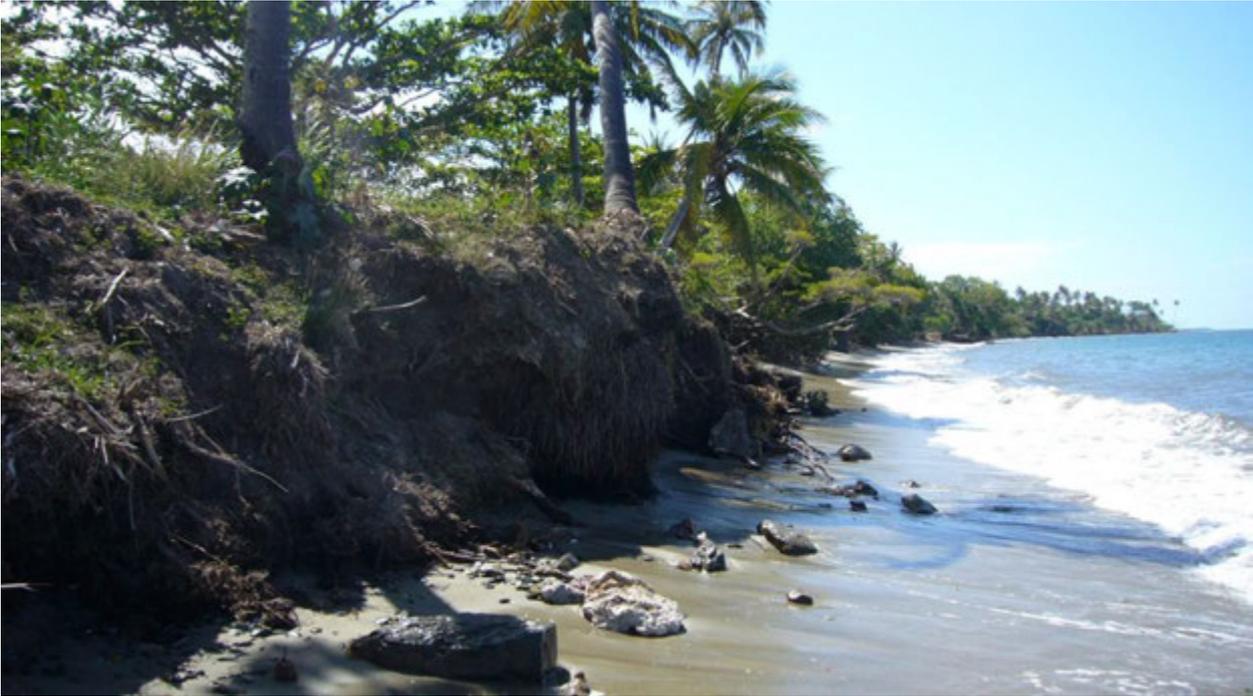
Figure 80 : Talus d'érosion sur le site de Thewaade (Pt 234, Touho)

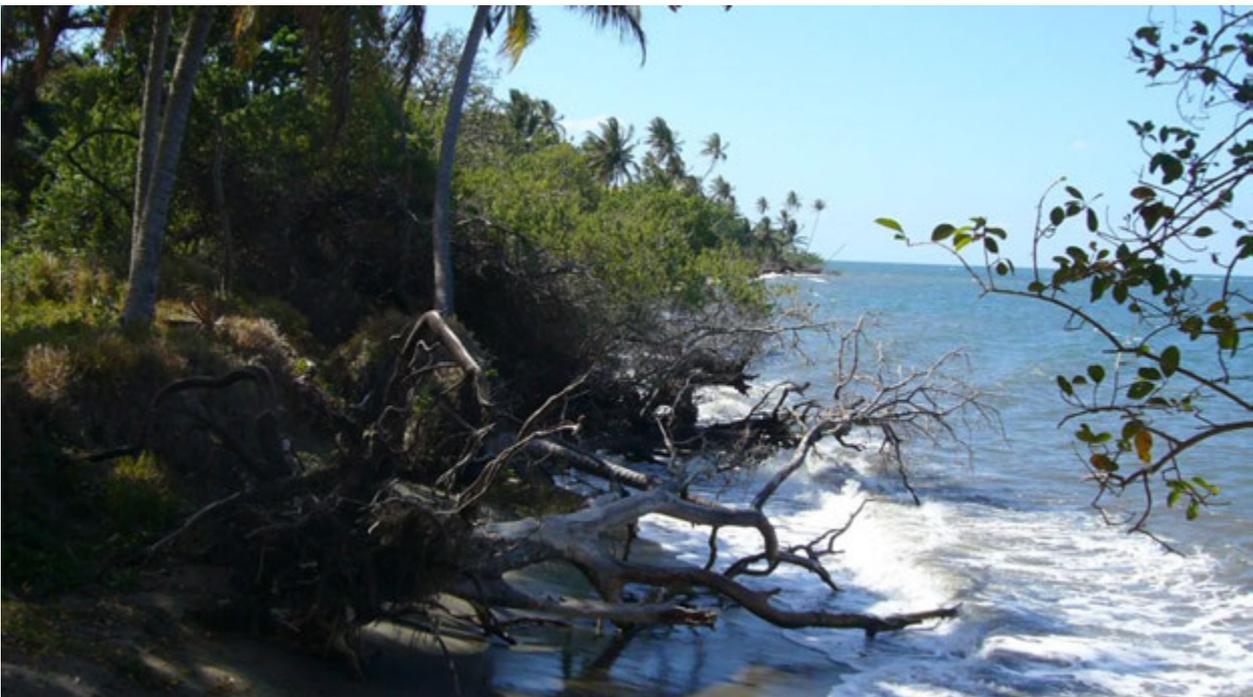
Figure 81 : Arbres déchaussés, souches et talus d'érosion sur le site de Thewaade (400m au NW du Pt234, Touho)

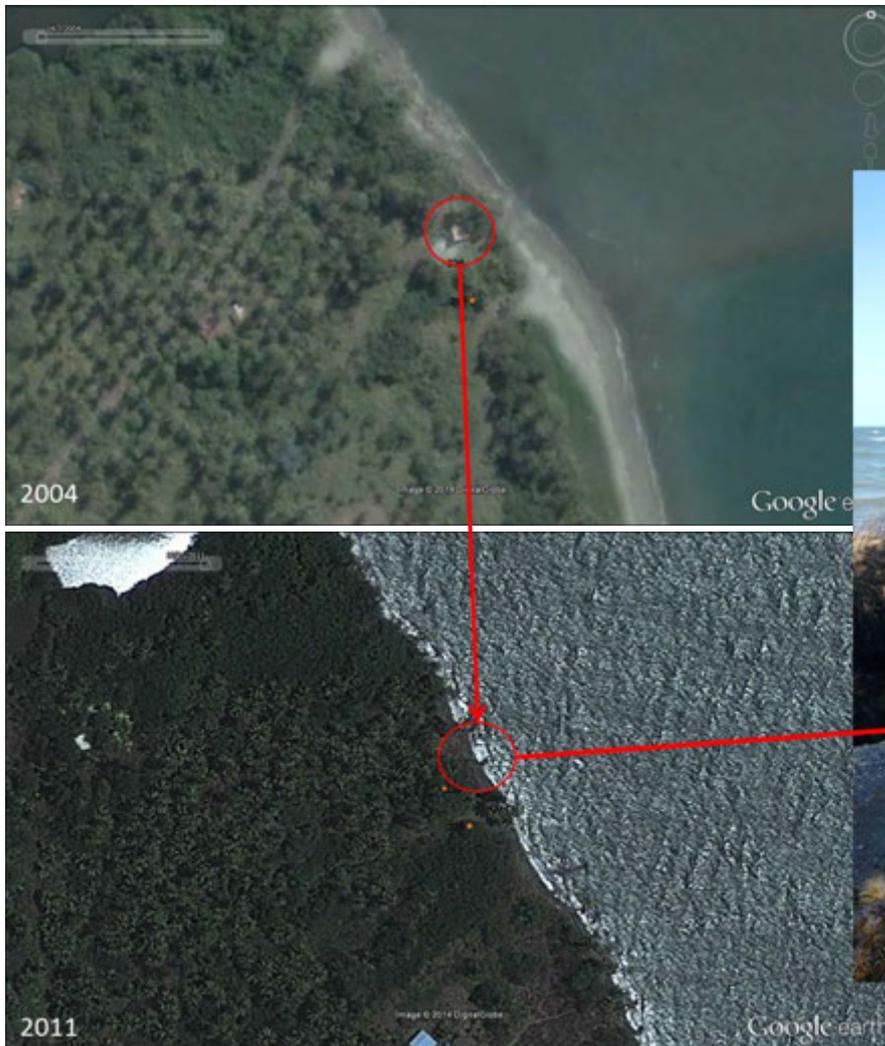
Recul du trait de côte au Pt235 (Touho) entre 2004, 2011 et 2013

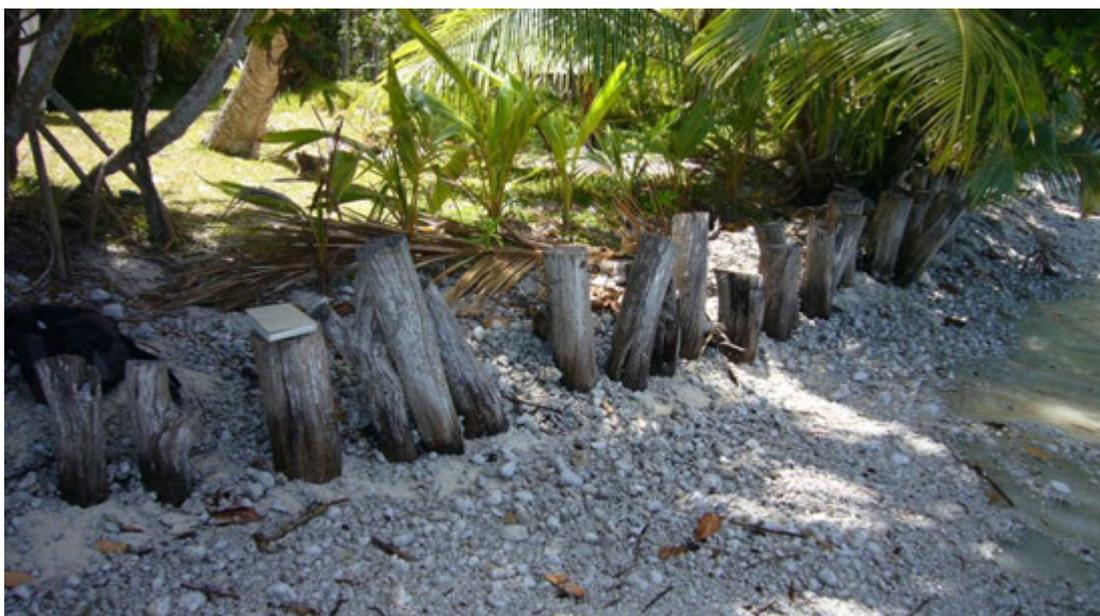
Figure 91 : Pieux de protection du haut de plage contre l'érosion (Pt157, Ka Nuë Méra, Ile des Pins)
A noter que les galets visibles sont des laisses de pierre ponce

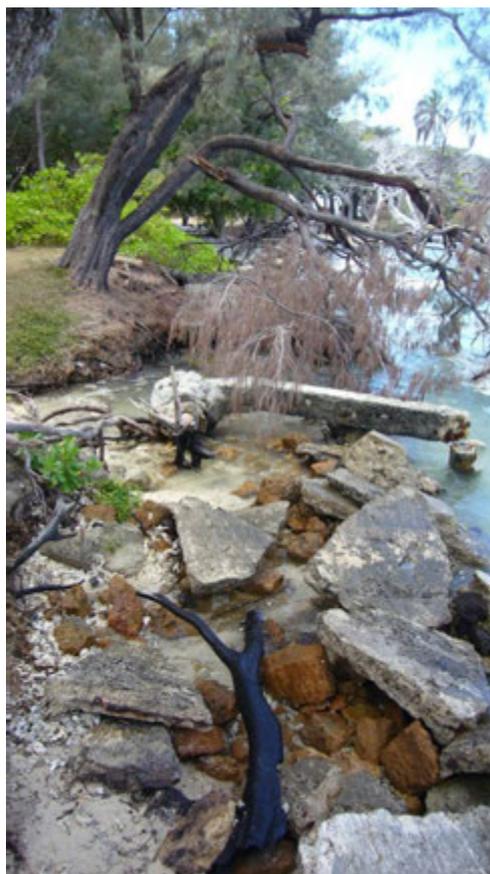
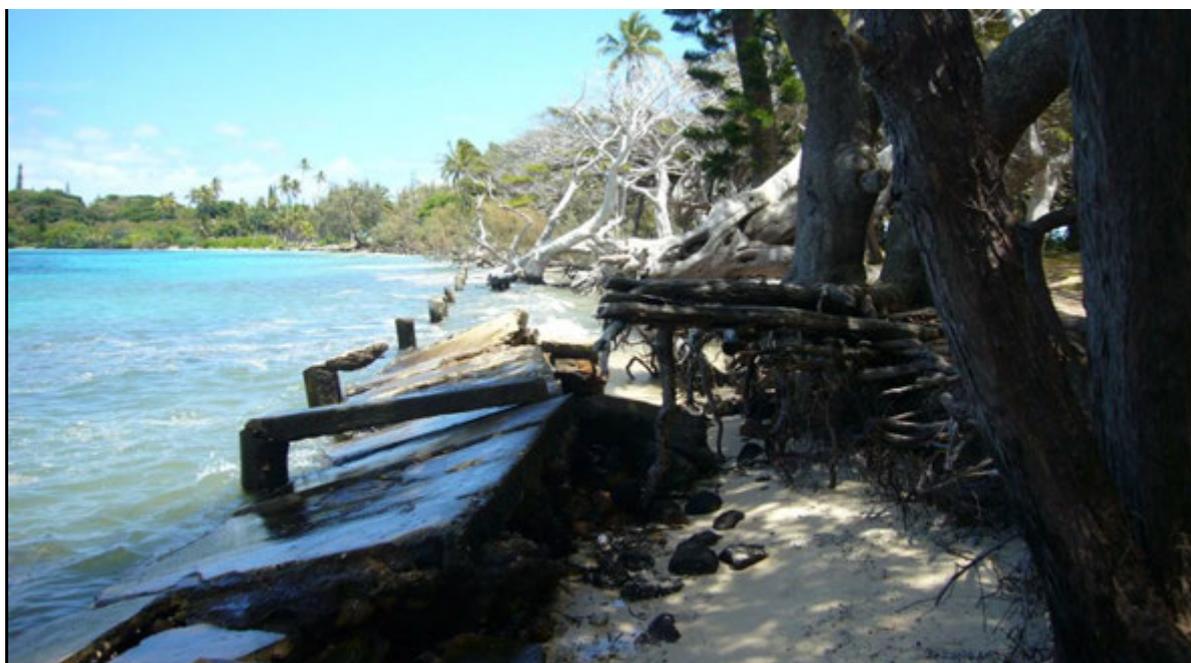
C'est entre les points 159 et 162 sur environ 300m de linéaire, qu'une érosion prononcée a été observée (Figure 87 à Figure 94). Des anciens aménagements côtiers en béton et enrochements ont subi d'importantes dégradations probablement sous l'impact des vagues. Ces dégradations sont observables même dans la zone qui pourrait paraître protégé par le «Rocher Tabu». Le rivage actuel montre un talus dont la hauteur varie de 0,6m à 1,8m. La distance entre ce talus et les structures en béton ou les pieux indiquant l'ancienne ligne de rivage, est de l'ordre de 10m. De nombreux arbres visiblement âgés ont été déchaussés.

Figure 92 : Erosion et dégâts sur les aménagements côtiers au Pt159 (Ka Nuë Méra, Ile des Pins). Noter les arbres déchaussés à droite.

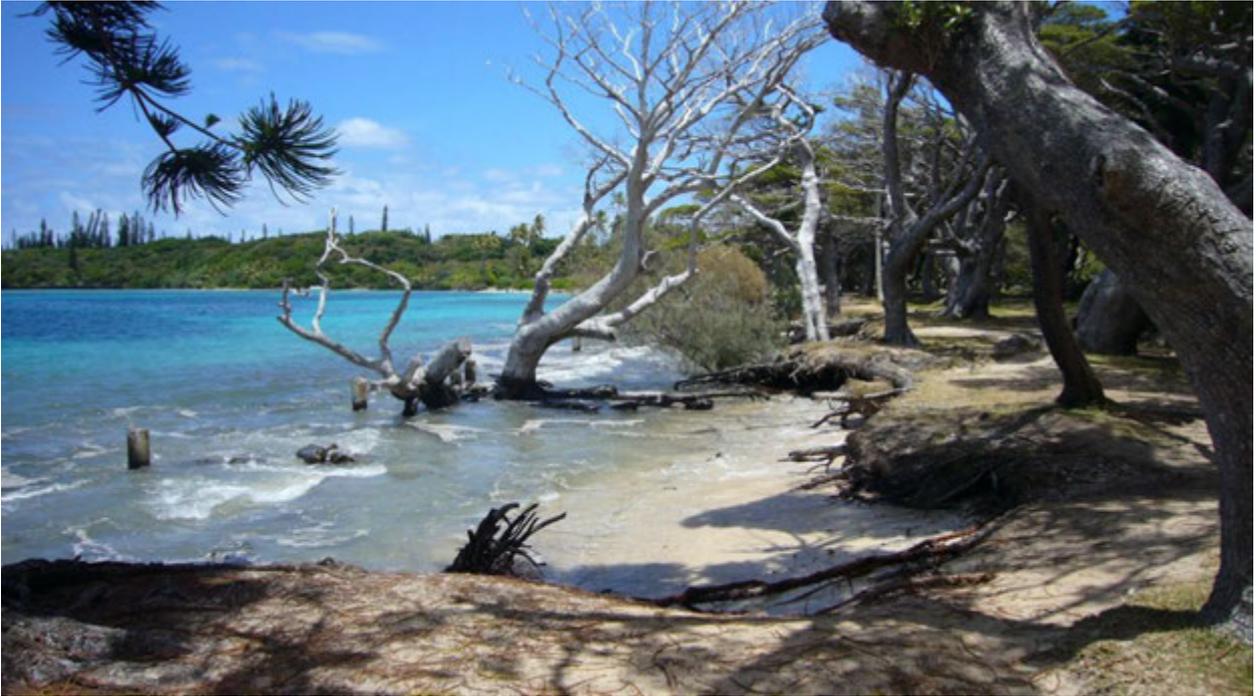
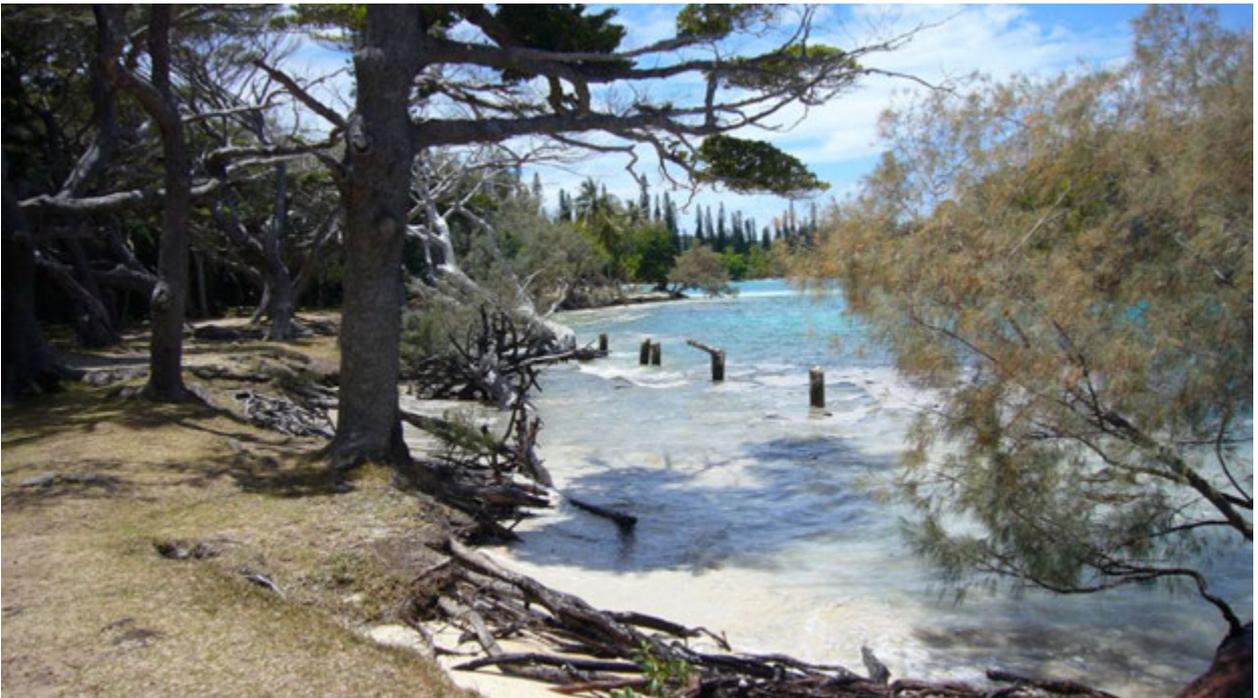
Figure 93 : Erosion, recul du trait de côte entres les points 160 et 161(Ka Nuë Méra, Ile des Pins)
