Observatoire du littoral de Nouvelle-Calédonie

Rapport préliminaire : observations, état des lieux et constats

BRGM/RP-63235-FR

Février 2014

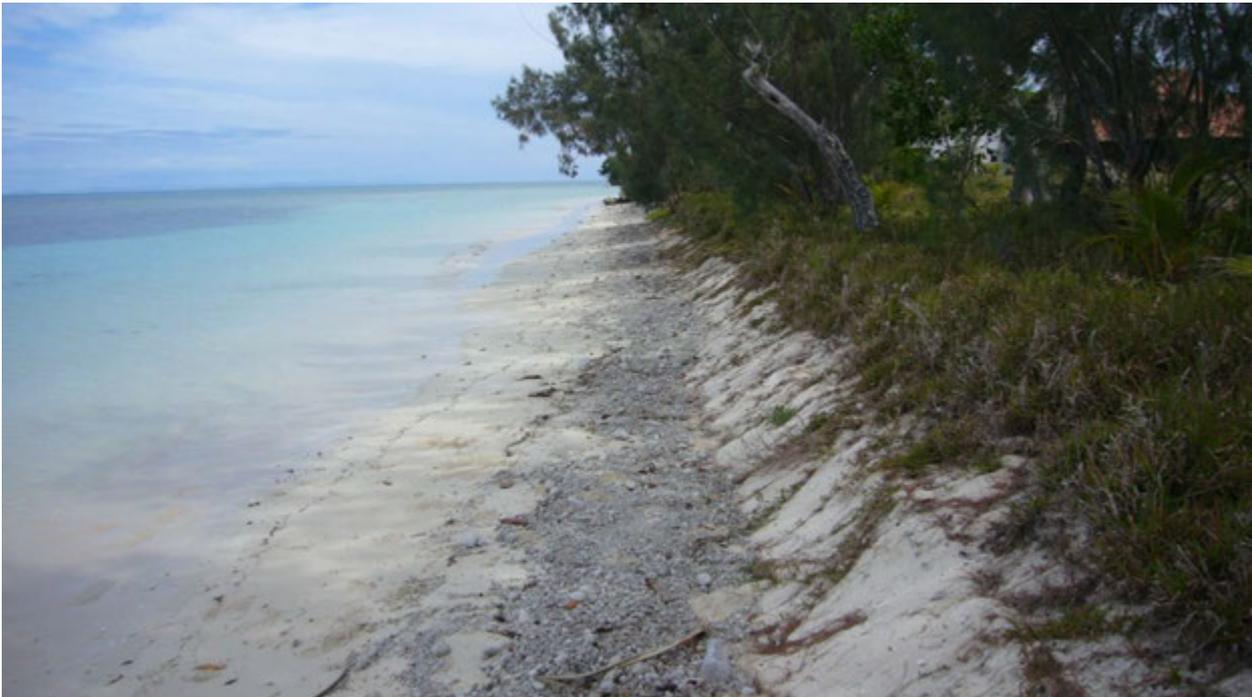
*Figure 100 : Talus d'érosion en haut de plage (Pt174, Baie de Waa Më, Ile des Pins)
A noter le niveau grossier en bas de talus est constitué par des galets de ponce*

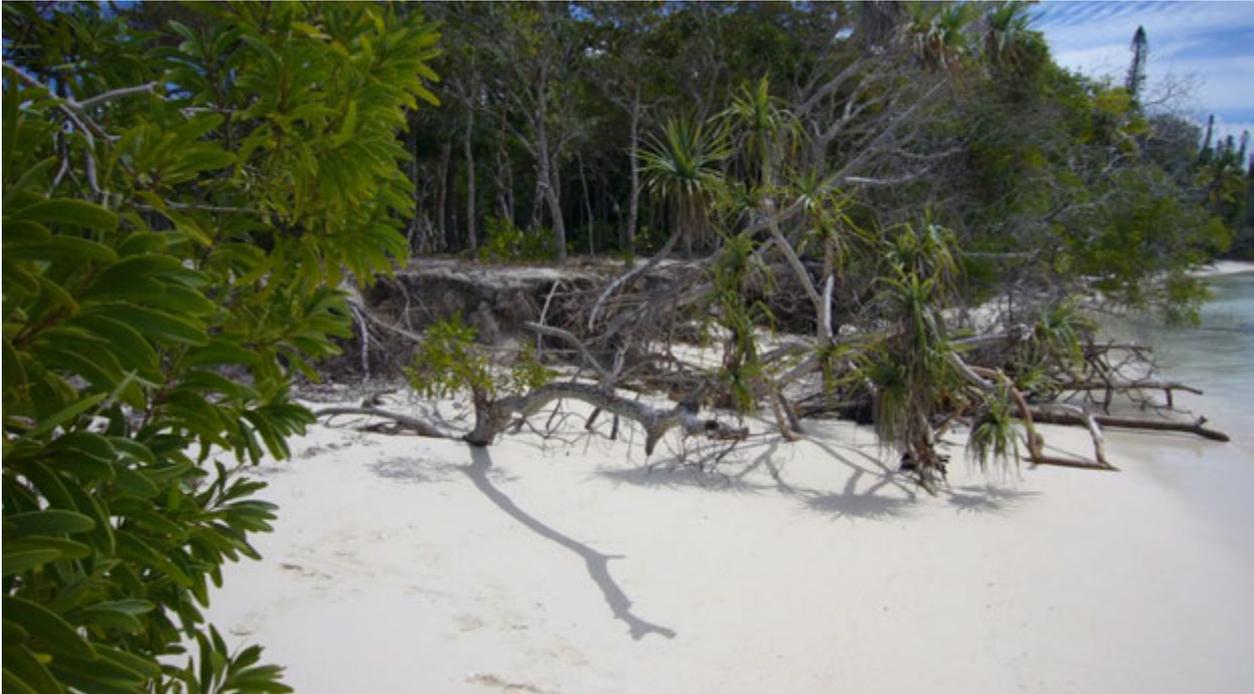
Figure 102 : Talus d'érosion, arbres déracinés et souches à l'extrémité Est de la plage de la Baie de Oro (Pt185, Baie de Oro, Ile des Pins)

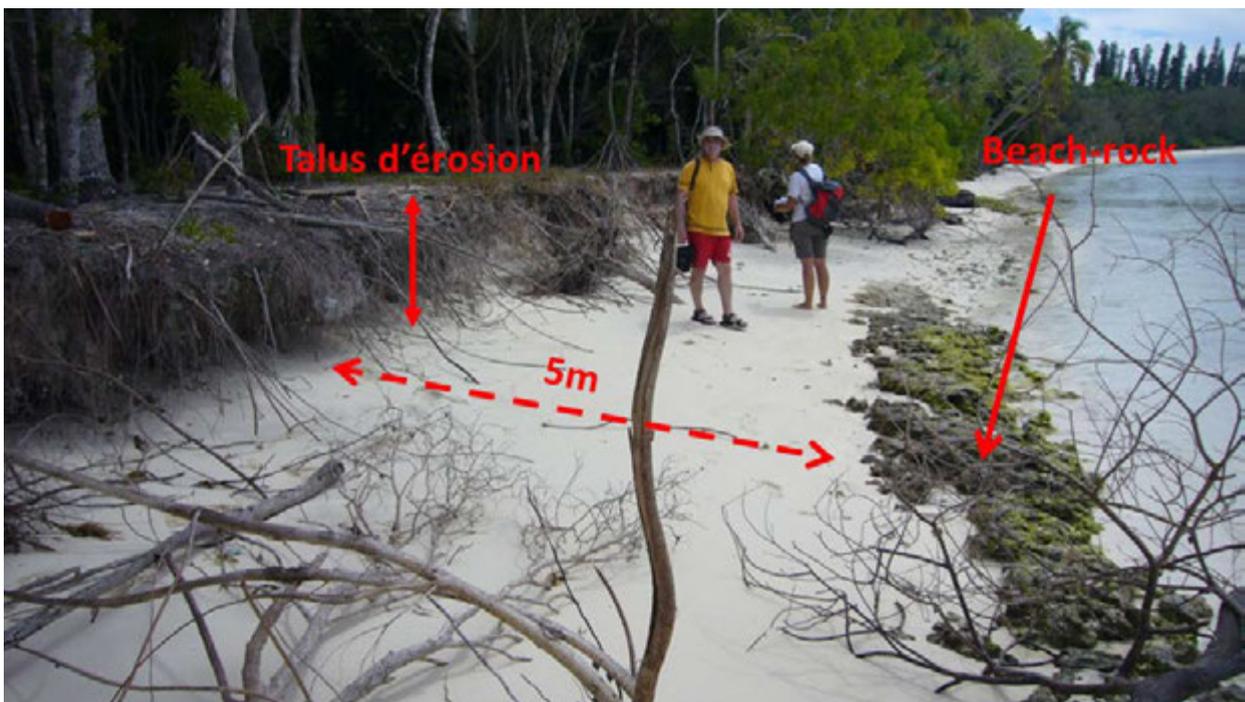
Figure 103 : Beachrock à 5m en avant du trait de côte actuel (Pt185, Baie de Oro, Ile des Pins)

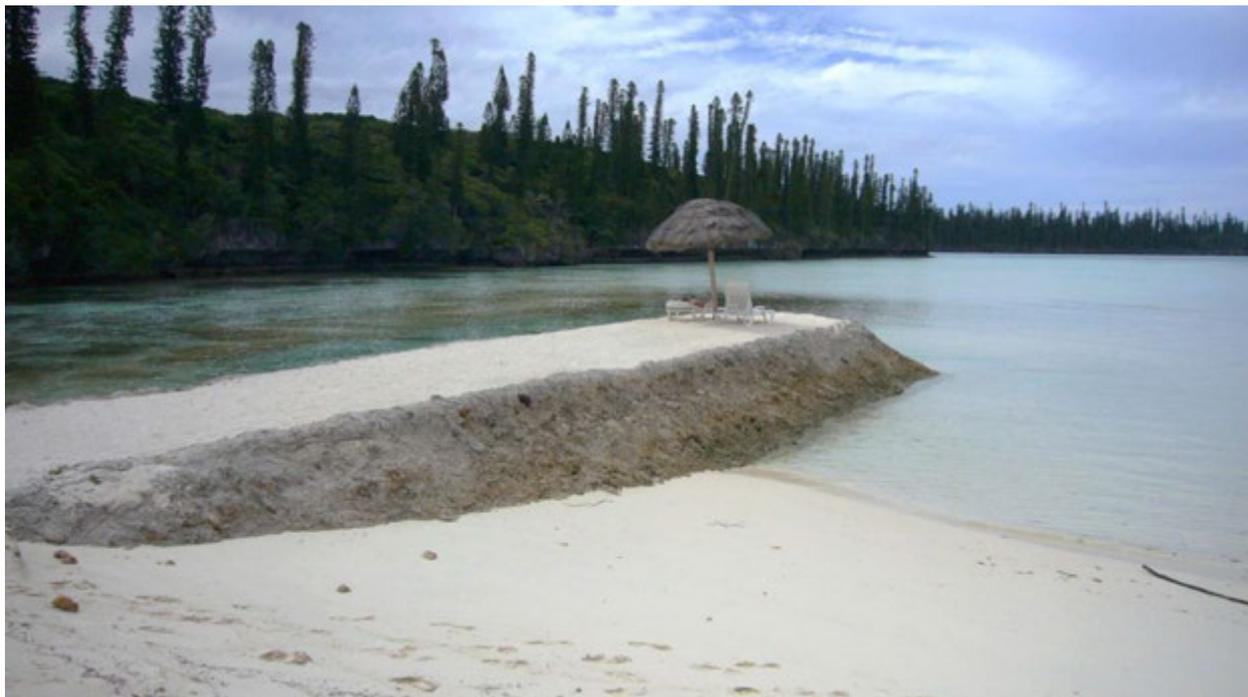
Figure 104 : Jetée et aménagements visant à stabiliser la plage (à droite) au niveau de l'embouche de la rivière de sable Ouest (Pt187, Baie de Oro, Ile des Pins)

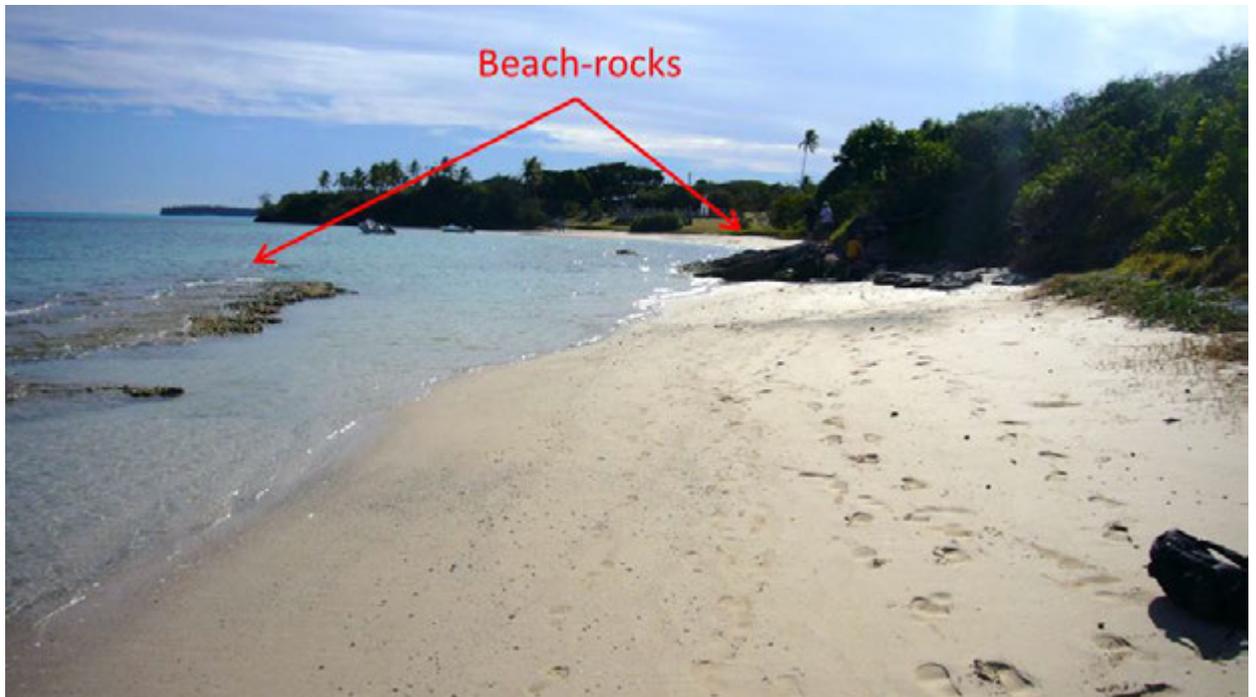
Figure 107 : Beachrock démantelé en haut de la plage de Saint-Maurice (Pt189, Baie de Vao, Ile des Pins)

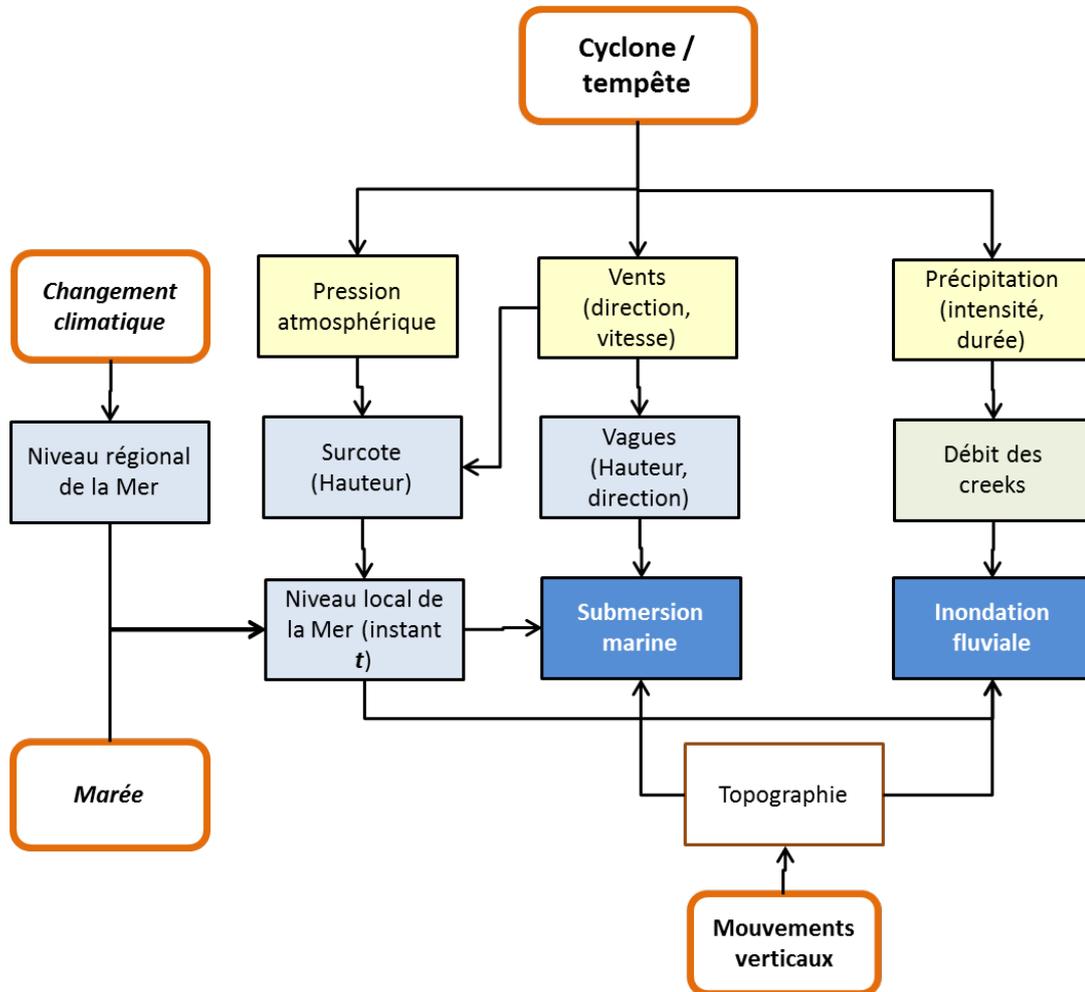
Les inondations récurrentes de la Tribu de Ouara sont liées à plusieurs conditions défavorables (Figure 117). La faible altitude et l'absence de relief du site rendent cette zone très exposée à la submersion marine en cas de surcote lors des tempêtes et cyclones. De surcroît, la faible altitude des terrains ne permet pas l'évacuation rapide des eaux en cas d'inondation ce qui favorise leur stagnation. La Tribu est localisée dans le fond d'une baie où les vagues peuvent pénétrer lors des tempêtes de secteur Est même si un récif est présent au large. De même, les houles de secteur S à SE peuvent aussi atteindre la côte en se propageant par la passe Sud puis par réfraction prendre une direction E-W et impacter directement le fond de la baie qui n'est pas protégée par le récif frangeant. Enfin, le site est une plaine alluviale où plusieurs creeks issus des reliefs avoisinants convergent aboutissant à la concentration des flux d'eau sur cette zone.

Figure 117 : Les différents phénomènes et paramètres conditionnant l'occurrence des inondations de la Tribu de Ouara (hors aménagements anthropiques)

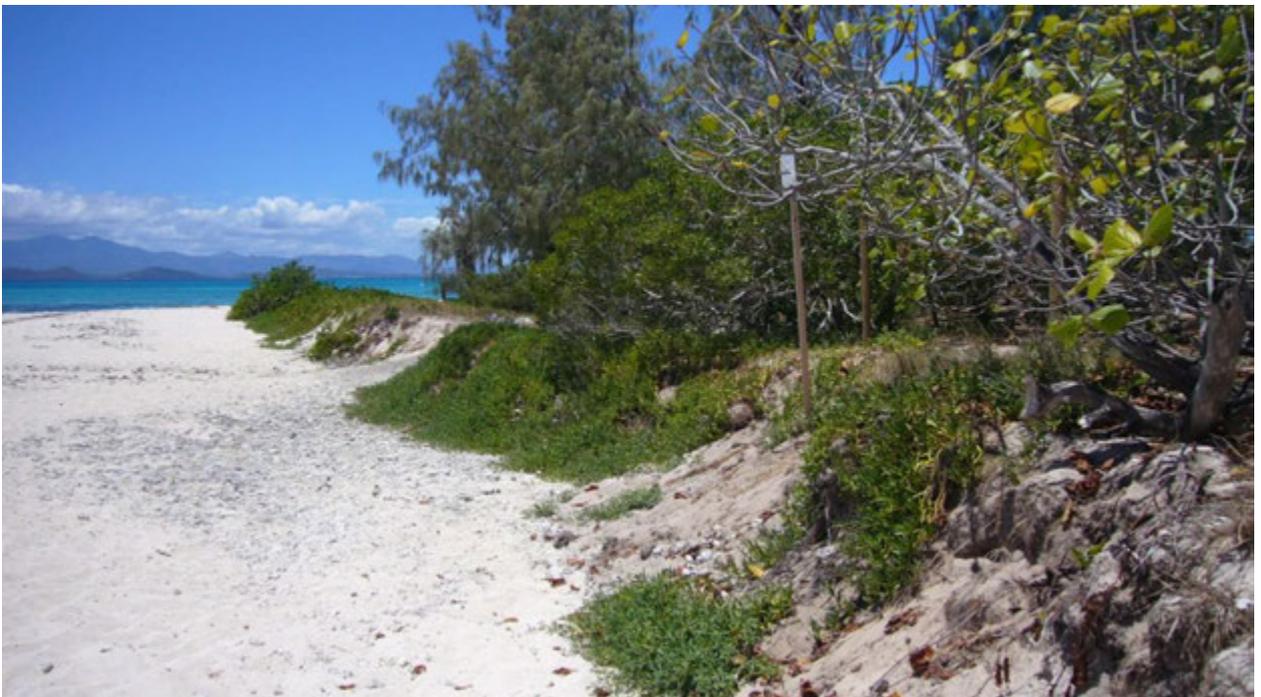
Figure 130 : Talus d'érosion en haut de plage (îlot Larégnère, Pt95)

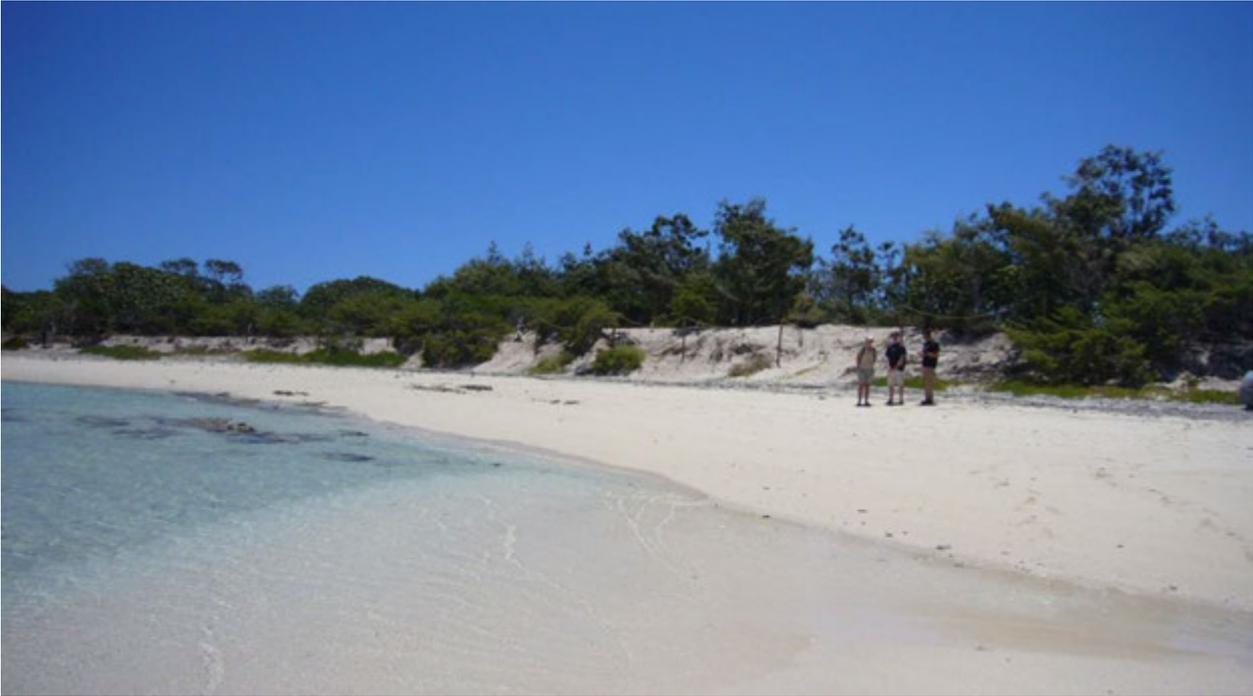
Figure 131 : Talus d'érosion en haut de plage vue de la pointe sableuse nord de l'îlot Larégnère

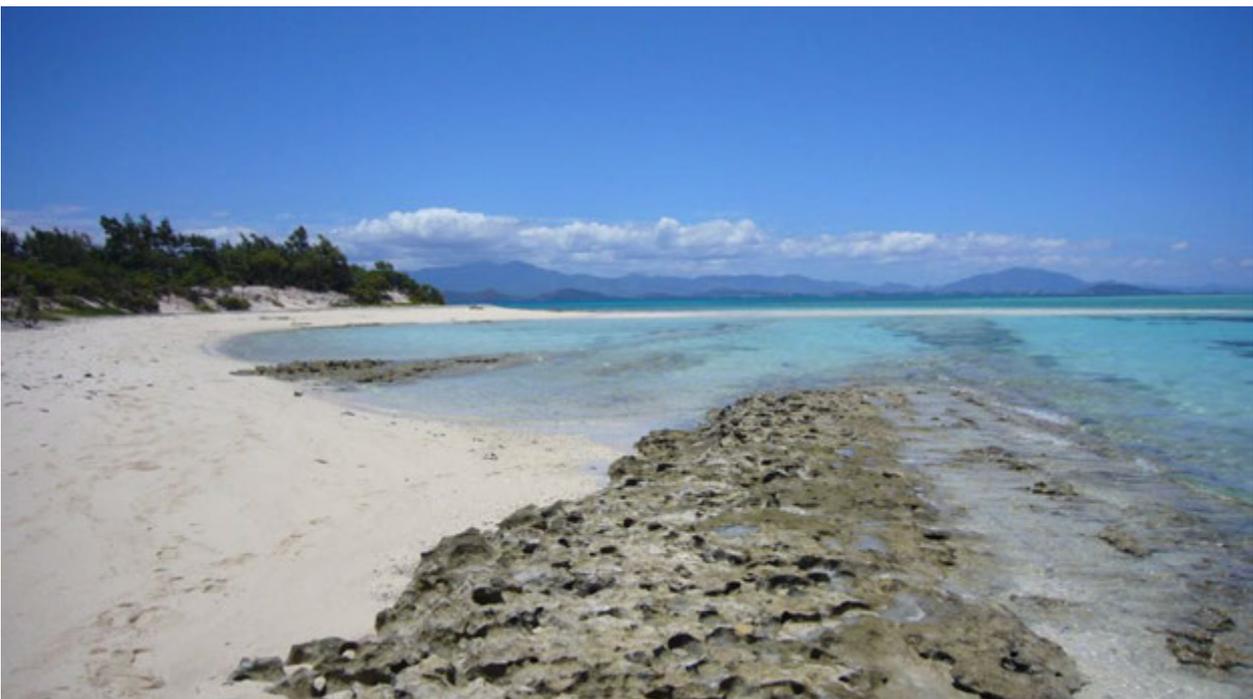
Figure 132 : Plage concave en érosion à l'Est de l'îlot Larégnère avec plusieurs générations de beachrocks obliques par rapport à la plage actuelle (Pt98, îlot Larégnère)

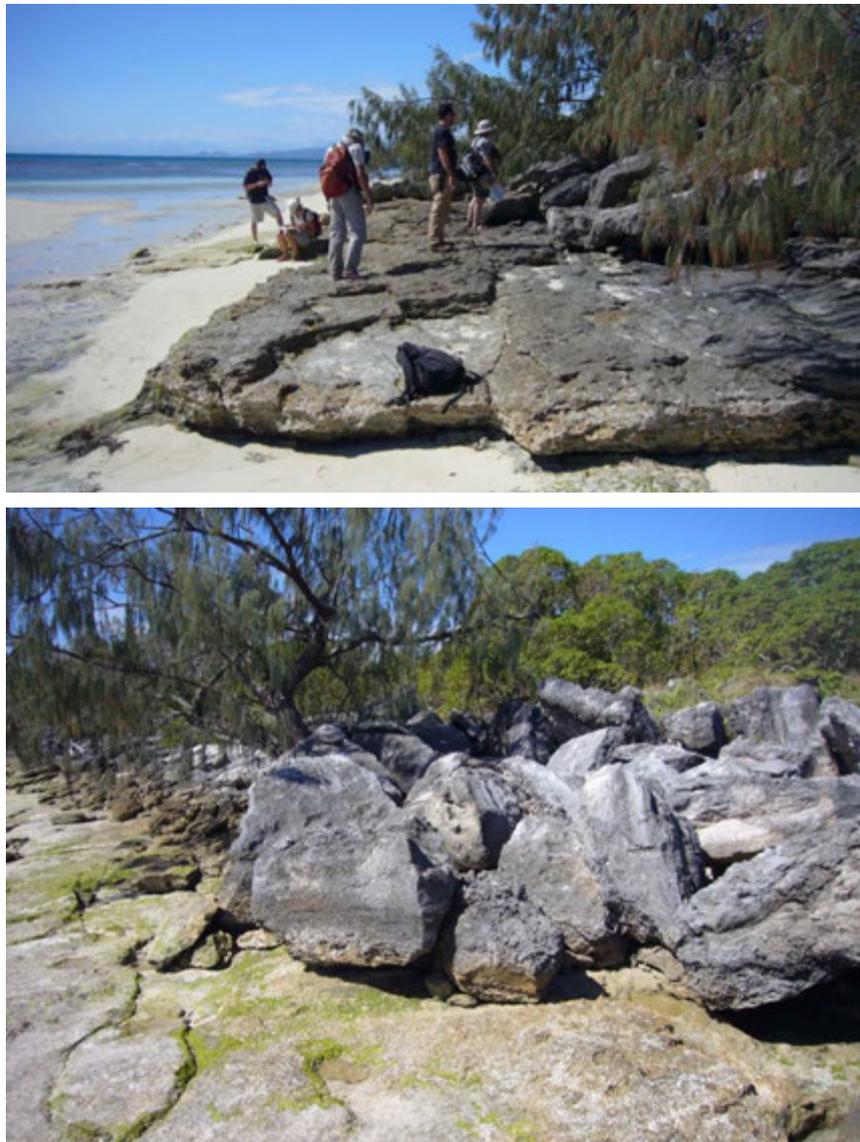
Figure 138: Haut-niveau de beachrock démantelé (Pt110, côte Ouest, îlot Signal)

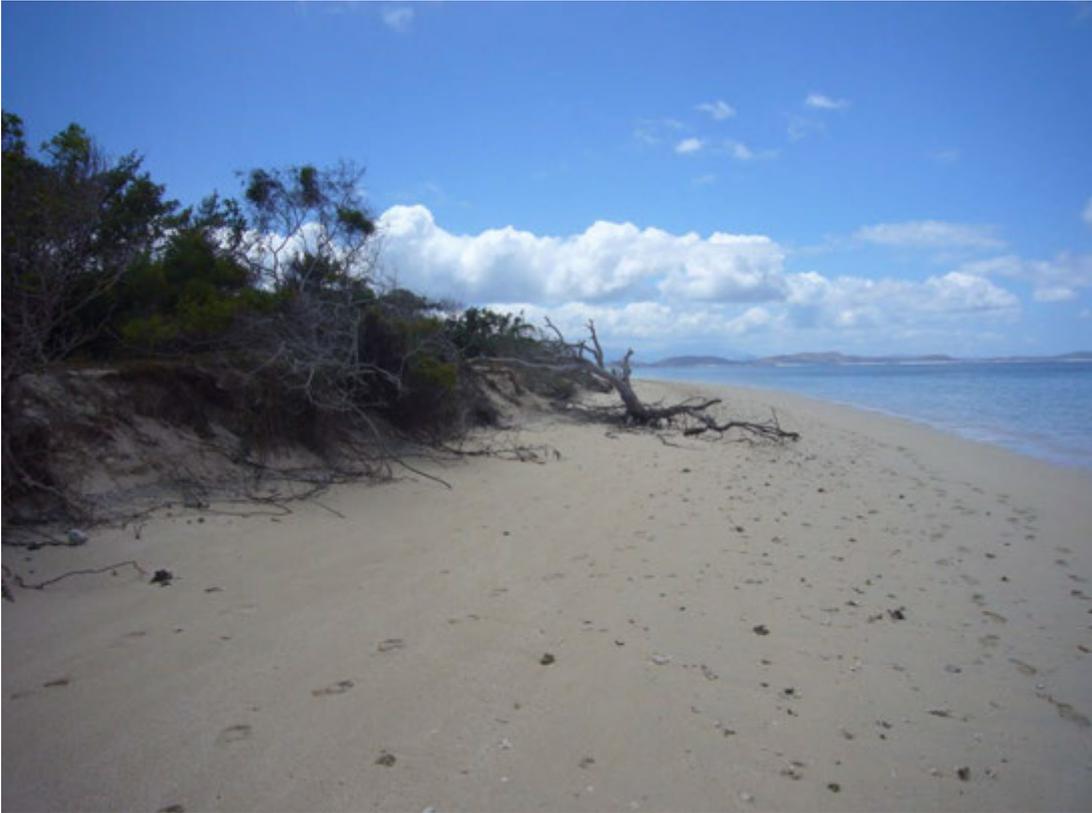
Figure 144 : Erosion de la plage Sud (talus, souches d'arbres) au niveau du Pt61 (îlot Ténia)

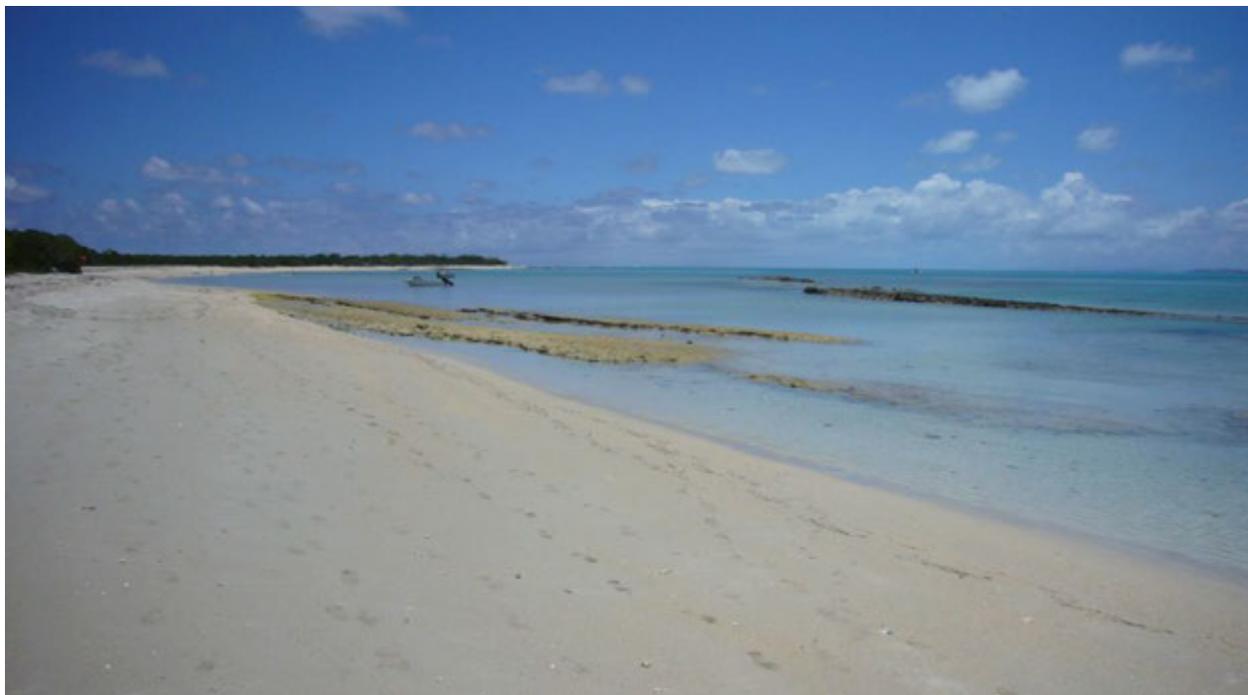
Figure 146 : Est de la plage Nord de l'îlot Ténia avec plusieurs générations de beachrocks parfois très éloignés du rivage actuel (Pt65)

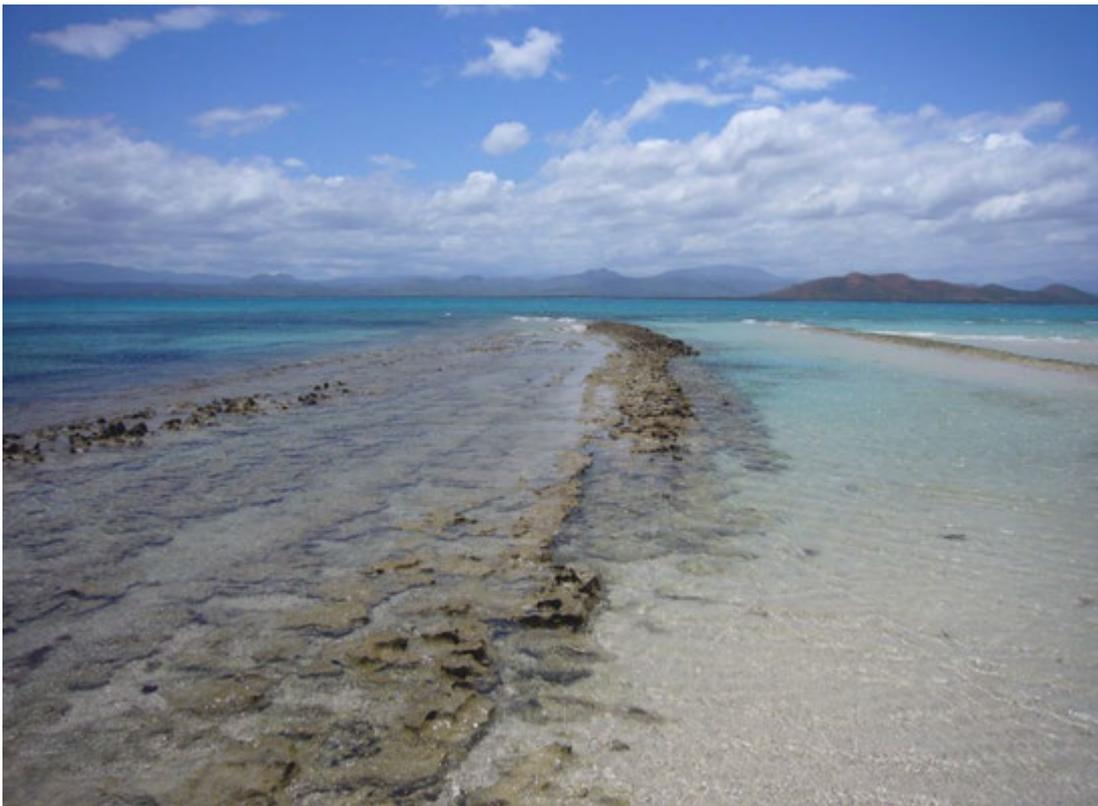
Figure 153 : Plusieurs générations de beachrock N45 dans le prolongement de la pointe NE de l'îlot Kôdùo (Pt82, 83)
