RAPPORT D'INVESTIGATION SUR LA DETECTION DE CONDUCTIVITE ELEVEE DANS LE CREEK DE LA BAIE NORD DU 17 AU 18 FEVRIER 2013

VALE NOUVELLE-CALEDONIEDIRECTION ENVIRONNEMENRapport d'investigation sur la détection de conductivité élevée dans le creek de la Baie Nord du 17 au 18 février 2013

Rapport d'investigation sur la détection de conductivité élevée dans le creek de la Baie Nord

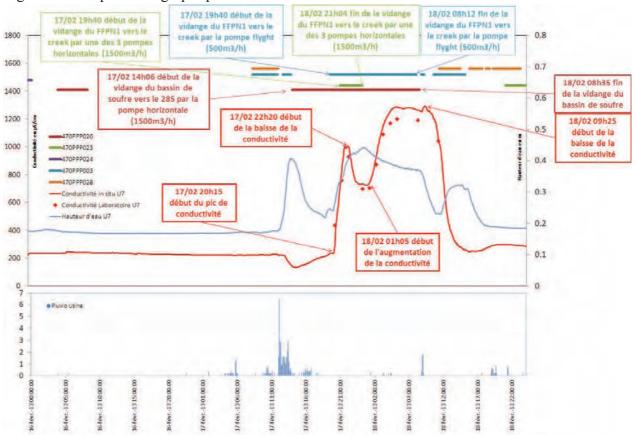
Figure 1 : Interprétation graphique de l'événement

Après analyse des données automatiques dans le creek en corrélation avec les séquences de pompage des différentes pompes qui ont fonctionné pendant l'évènement (voir Figure 1 : Interprétation graphique de l'évènement), il apparait certain que la conductivité observée dans le creek augmente quand la décharge du bassin de soufre vers la 285 se fait en même temps que la décharge du bassin nord vers l'environnement par la pompe Flygt 470-PPP-003.

Par précaution, le rejet vers l'environnement des pompes centrifuges verticales Flygt a été condamné.

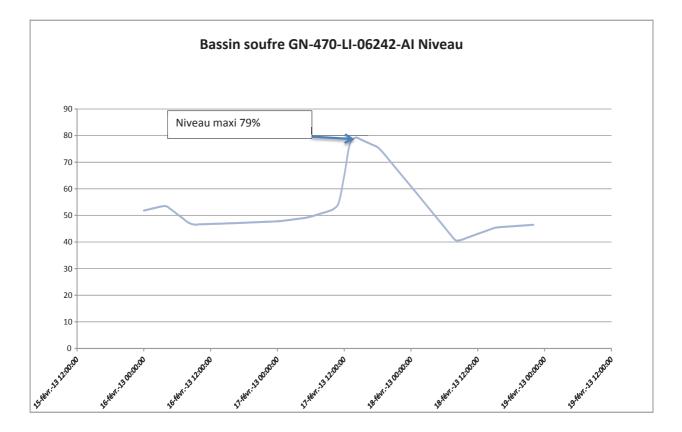
Annexe 3 : Niveau du bassin de soufre pendant la période

Les enregistrements réalisés par le capteur de niveau dans le bassin de soufre ne révèlent pas de débordement pendant la période (cf. Annexe 3 : Niveau du bassin de soufre pendant la période). Les vannes automatiques interdisant un rejet du bassin de soufre dans le creek pendant le transfert en 285 ont fonctionné correctement.

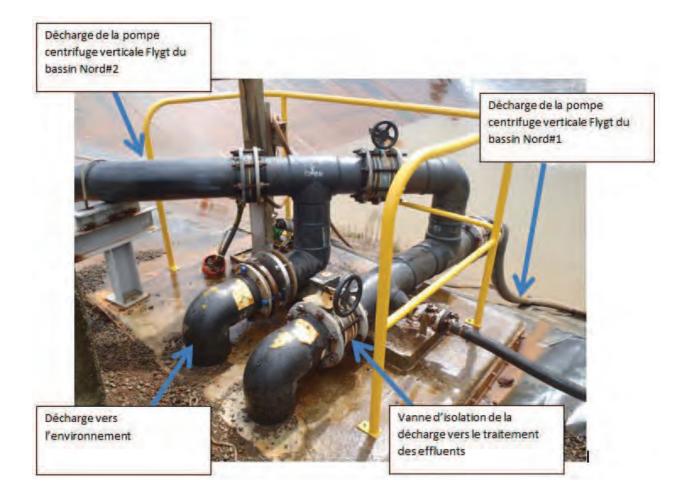
Annexe 4 : Système de gestion des effluents en sortie du bassin nord 1 par la pompe flygt.

En effet, ici le système de distribution des effluents selon leur destination est dépendant de vannes manuelles. Ainsi, pour envoi vers la 285, la vanne vers le creek est fermée et celle positionnée sur la ligne 285 rejoignant le réseau utilisé aussi pour la décharge du bassin de soufre vers le 285, est ouverte (cf. Annexe 4 : Système de gestion des effluents en sortie du bassin nord 1 par la pompe Flygt).

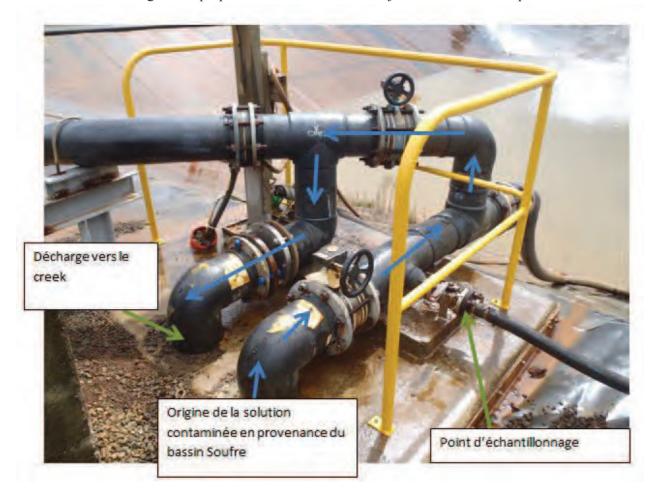
Annexe 8 : Configuration propice à la contamination du rejet à l'environnement par le bassin de soufre

La contamination du Creek par la décharge de la pompe PPP020 du bassin Soufre est très probable (cf Annexe 9 : Interprétation graphique du test). Le jour de l'événement, il est possible que la vanne d'isolation vers le 285 ne fût pas complétement fermée.

Par précaution, la vidange des bassins nord avec les pompes flygt vers l'environnement ne sera plus autorisée. De plus, la vanne en direction du creek sera fermée blankée pour éviter toutes contaminations du Creek lors de la vidange du bassin Soufre vers le 285.
