## Expertise environnementale des conséquences des fortes précipitations observées les 02 et 03 juillet 2013 sur les communautés récifo-lagonaires des baies Kué et Port-Boisé

Auteurs : S. Sarramegna, EMR.

Date : juillet 2013

*E.M.R – Groupe MINE-R-EAUX*

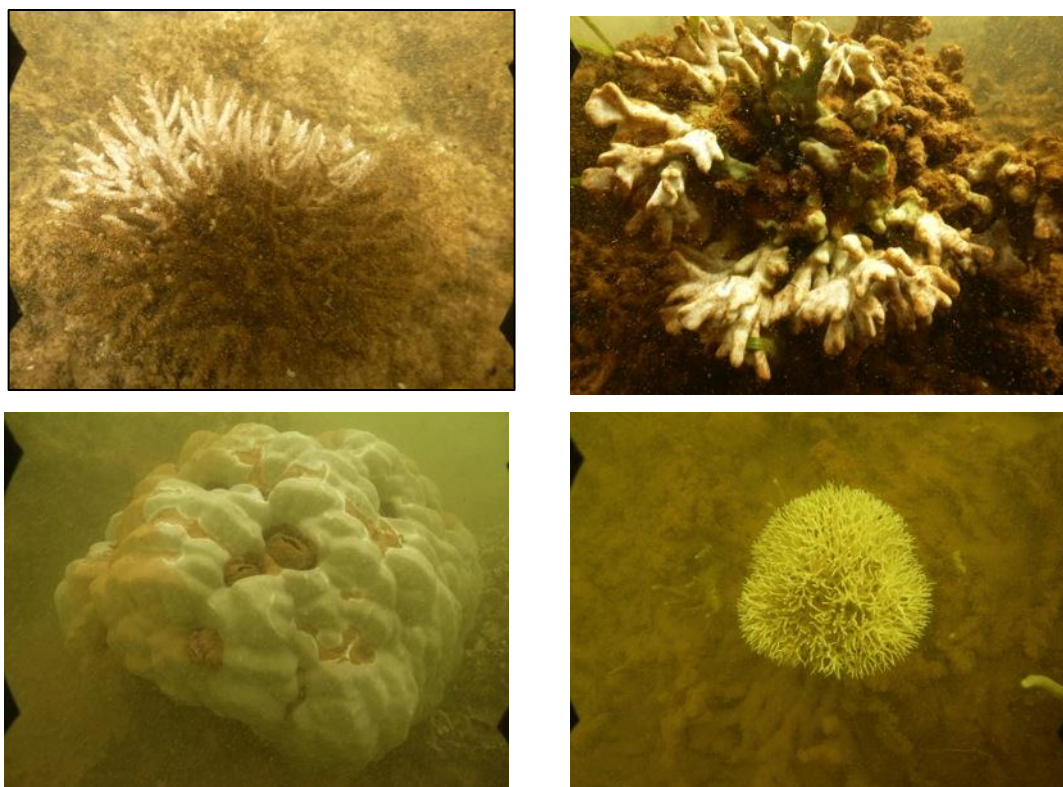
Au niveau de ces 2 unités morphologiques, les observations montrent clairement des signes de dégradations de l'habitat. Au niveau du haut du tombant, les dégradations se traduisent par la présence de colonies coralliennes blanchies en place et par la présence de dépôts sédimentaires sur les coraux et sur le substrat abiotique. Le blanchissement s'observe sur les colonies coralliennes de tailles très variables et de forme diverses (massives, sub-massives, branchues, foliaires) (Figure 35). Les colonies coralliennes de même que le substrat abiotique sont également recouvertes d'une couche de sédiments de couleur brune/rougeâtre (Figure 36). Au niveau du haut du tombant, le nombre de colonies coralliennes blanchies observées est relativement important. A cela, il est important d'ajouter que la quasi totalité du substrat abiotique et des colonies coralliennes présente est recouverte de cette couche de sédiments.

**Figure 35 : colonies coralliennes blanchies, présentes au niveau du haut du tombant de la station St31 – Baie Kué (Source : EMR).**

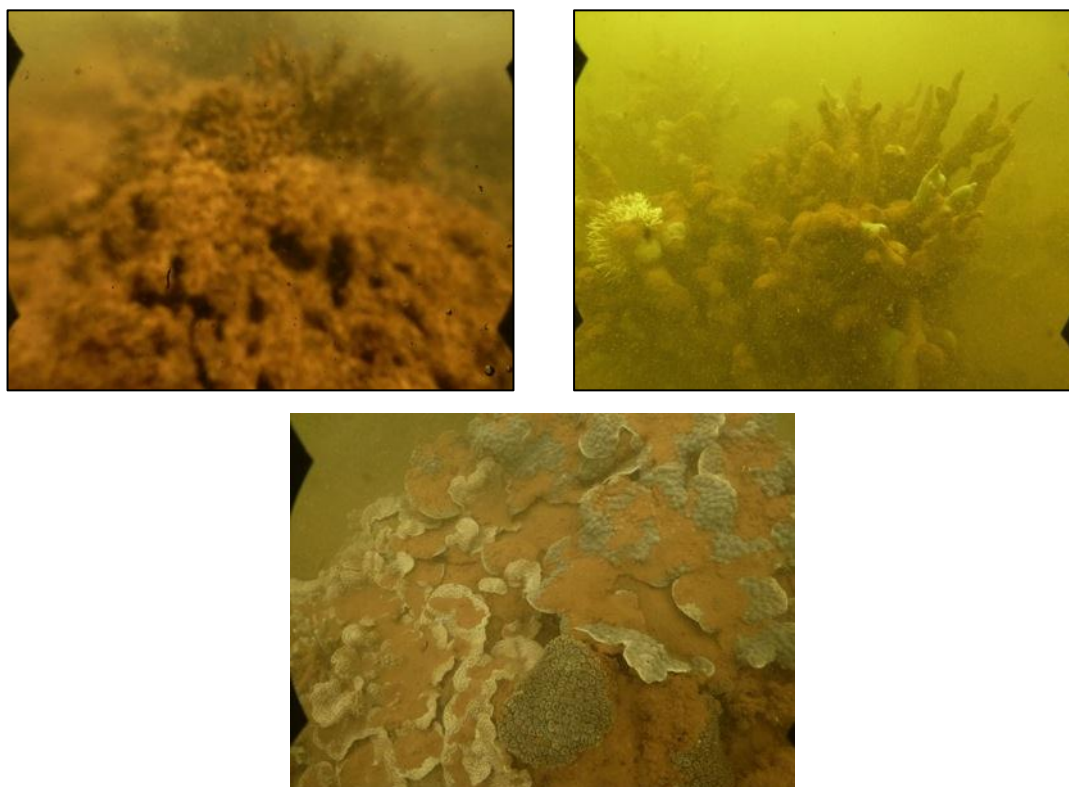
**Figure 36 : substrat abiotique et colonies coralliennes recouverts de sédiments d'origine terrigène, au niveau du haut de tombant de la station St31 – Baie Kué (Source : EMR).**

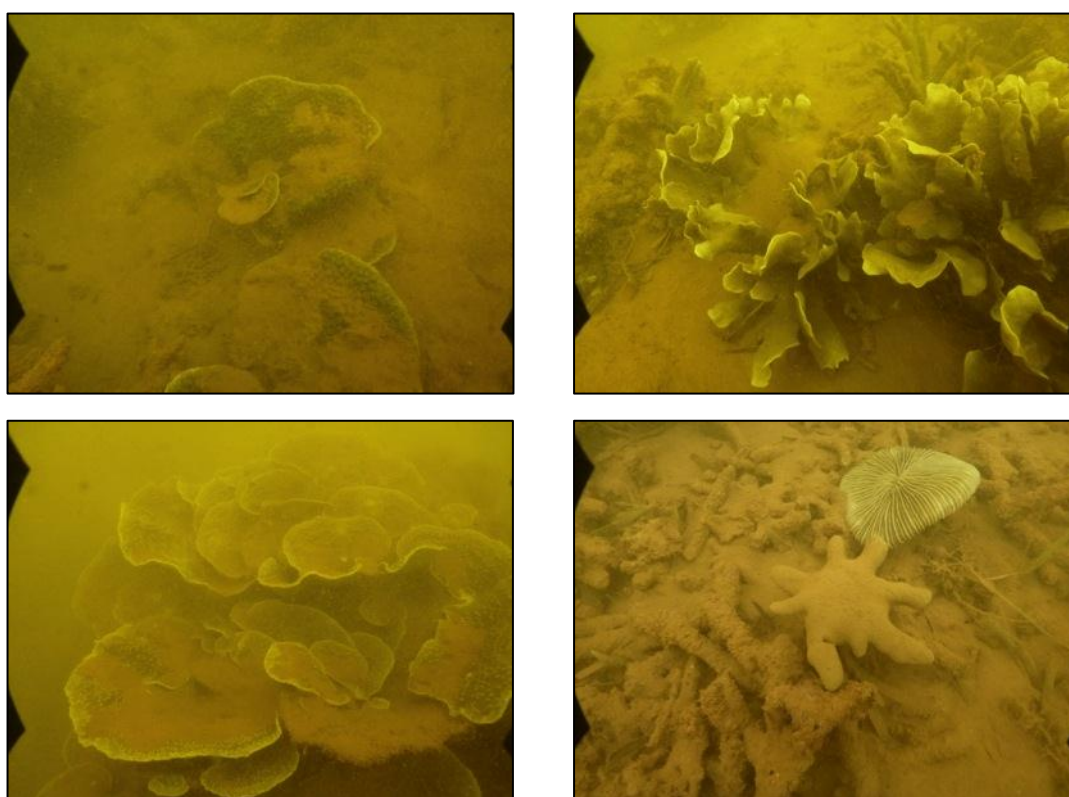
Au niveau du bas du tombant, les dégradations se traduisent essentiellement par la présence de dépôts sédimentaires sur les organismes vivants (coraux, alcyonaires etc.) et sur le substrat abiotique (Figure 38). Cette couche de sédiments fait plusieurs millimètres d'épaisseur (presque 1 cm) (Figure 39). Lorsque cette couche de sédiments se dépose sur les organismes vivants (coraux, alcyonaires etc.), elle les étouffe et entraîne le blanchissement de ces derniers (Figure 40). La quasi totalité des colonies coralliennes présentes est recouverte de cette couche relativement épaisse de sédiments. Il faut rappeler, qu'au niveau du bas du tombant, la majorité du substrat abiotique est constituée par de la vase. Les effets de nouveaux apports sédimentaires sont donc minimes sur ce substrat.

**Figure 38 : colonies coralliennes, alcyonaire et substrat recouvert de sédiments d'origine terrigène au niveau de bas du tombant de la station St31 – Baie Kué (Source : EMR).**

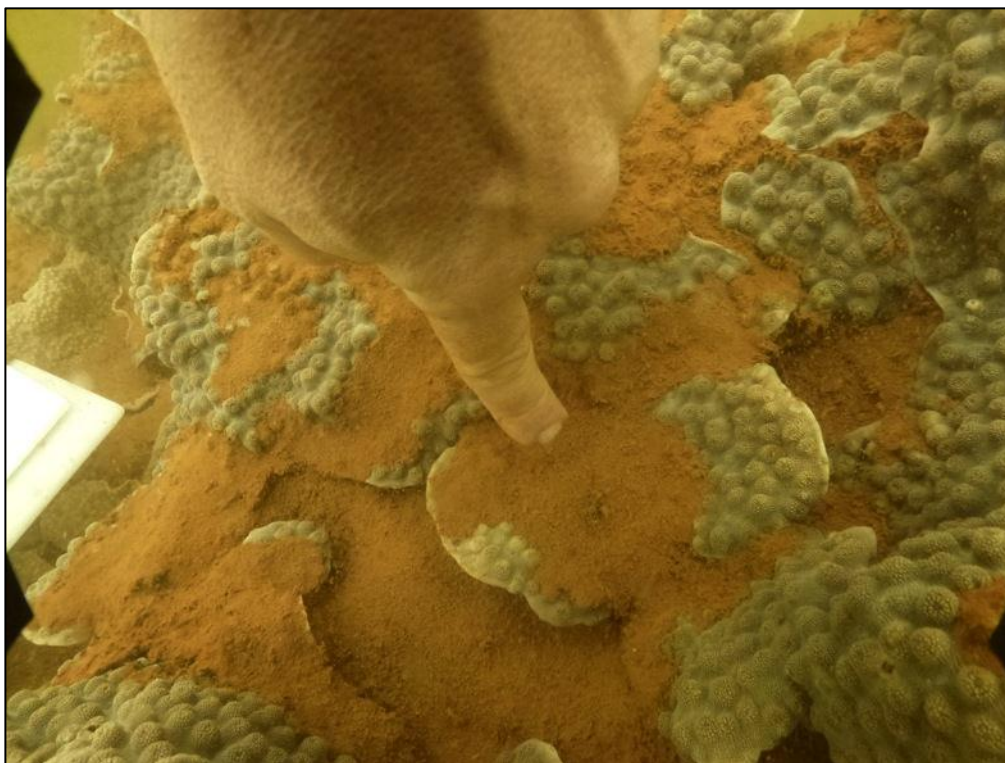
**Figure 39 : photo montrant l'épaisseur de la couche de sédiments qui s'est déposée à la surface des colonies coralliennes (Source : EMR).**

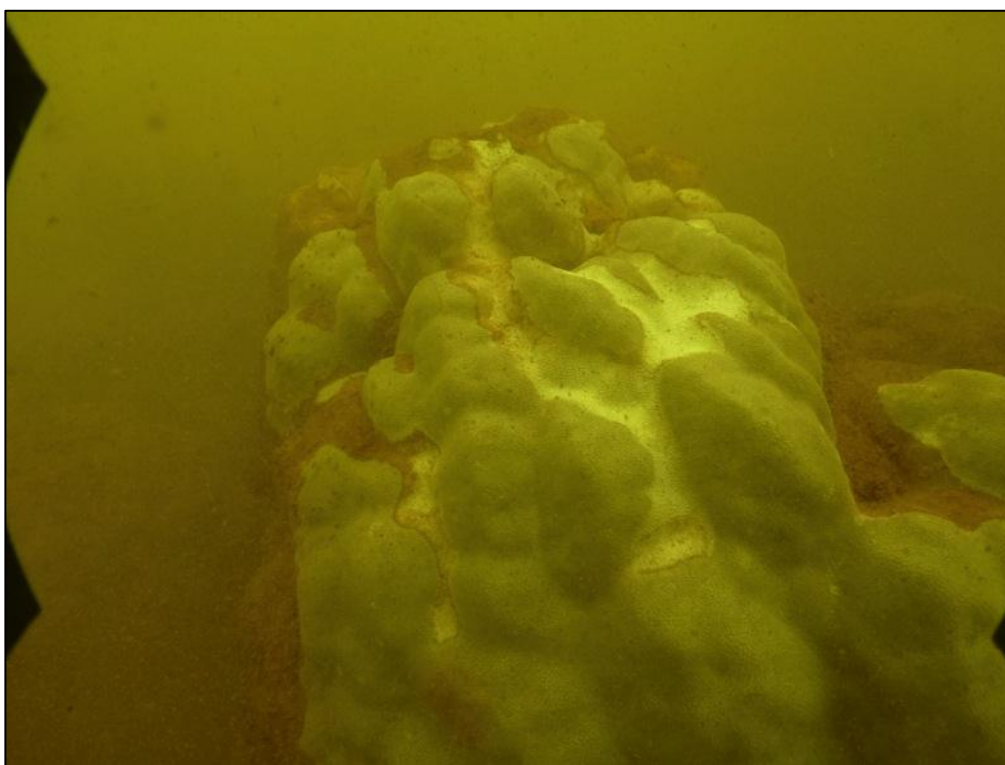
**Figure 40 : vue du tissu corallien blanchi lorsque la couche de sédiments est éliminée (Source : EMR).**

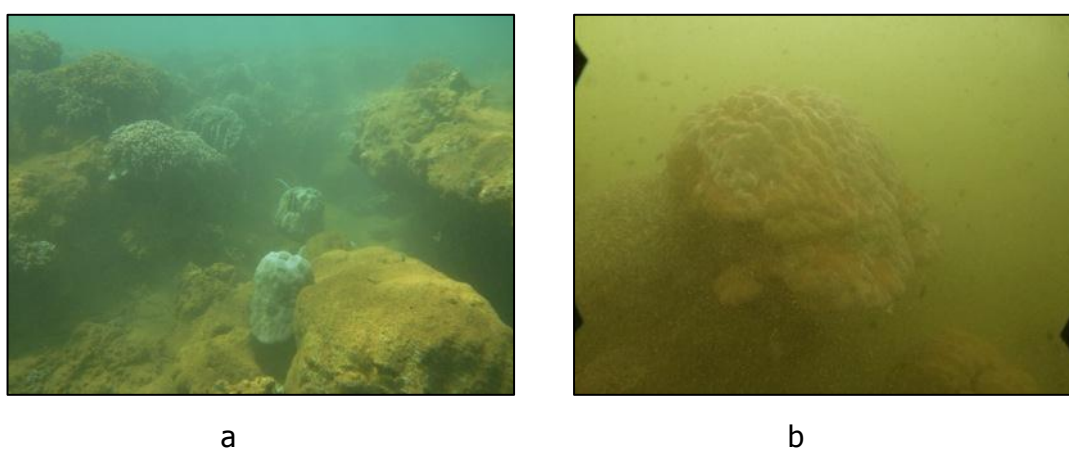
En revanche, au niveau du haut du tombant et du bas du tombant, la comparaison des prises de vues montre des signes notables de l'effet des fortes pluies et des apports terrigènes associés. En effet, comme le montre la Figure 42, il n'a pas été observé en octobre 2011 de blanchissement de colonies coralliennes comme cela est le cas en juillet 2013. De plus, les colonies coralliennes observées en 2011 ne montrent pas de signe de dégradation et ne sont pas recouvertes en superficie par une couche de sédiments. À l'inverse, en juillet 2013, la surface des colonies coralliennes est clairement recouverte d'une couche de sédiments d'origine terrigène relativement épaisse (Figure 42). Les mêmes constatations peuvent être faites au niveau du bas du tombant (Figure 43).

**Figure 42 : prises de vues sous-marine du haut de tombant de la stations St31 de la baie Kué. a : prise de vue réalisée en octobre 2011 ; b : prise de vue réalisée en juillet 2013 (Source : EMR).**

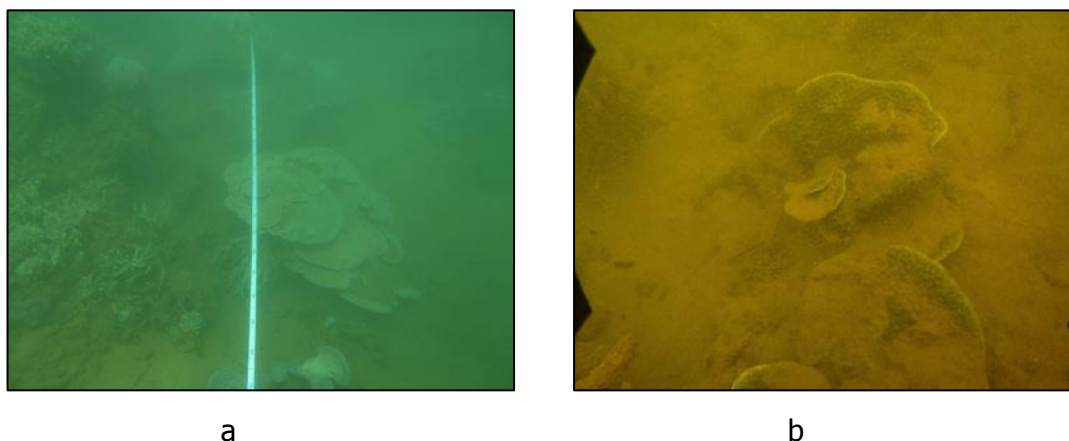
**Figure 43 : prises de vues sous-marine du bas de tombant de la stations St31 de la baie Kué. a : prise de vue réalisée en octobre 2011 ; b : prise de vue réalisée en juillet 2013 (Source : EMR).**

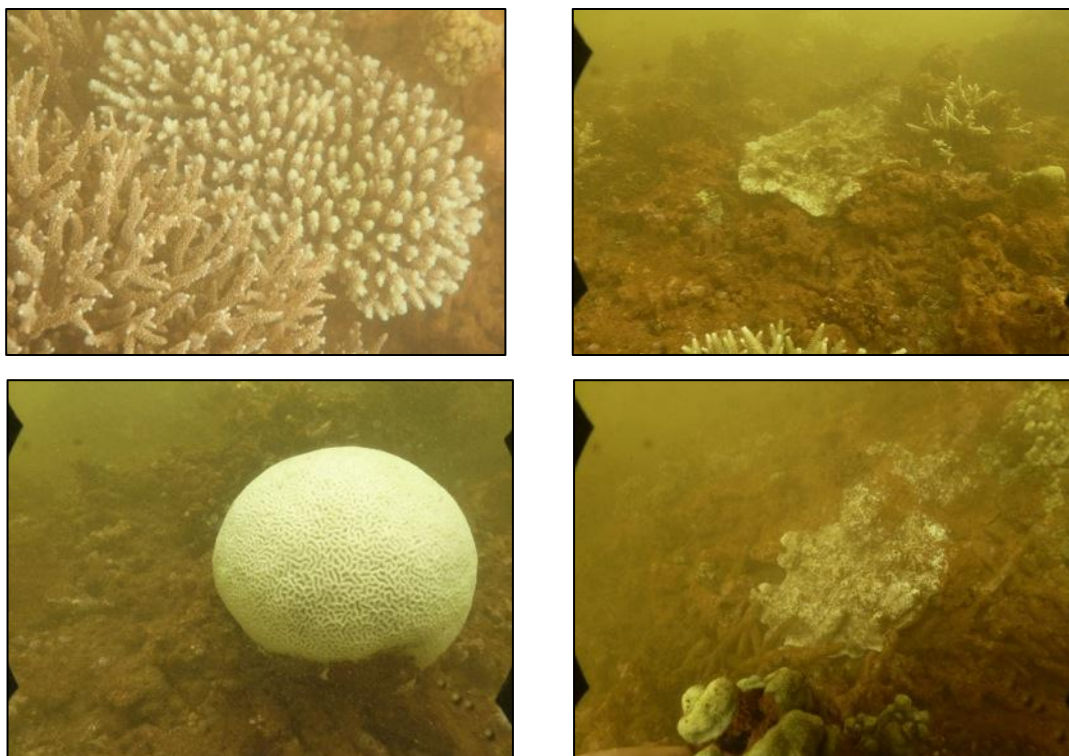
Au niveau du haut du tombant, les dégradations se traduisent par la présence de colonies coralliennes blanchies en place et par la présence de dépôts sédimentaires sur les coraux et sur le substrat abiotique. Le nombre de colonies coralliennes blanchies observé est relativement important. De plus, le blanchissement s’observe sur les colonies coralliennes de taille relativement petite (qui représentent la quasi majorité des colonies coralliennes observées) et de forme diverses (massives, sub-massives, branchues, encroûtante) (Figure 45). A ce niveau, il faut également noter la présence de fragments de colonies coralliennes blanchies en quantité relativement abondante (Figure 47). Les algues de même que la quasi totalité du substrat abiotique et des colonies coralliennes présentes sont recouvertes d’une couche de sédiments de couleur brune/rougeâtre (Figure 46).

**Figure 45 : colonies coralliennes blanchies, présentes au niveau du haut du tombant de la station St34 – Baie Kué (Source : EMR).**

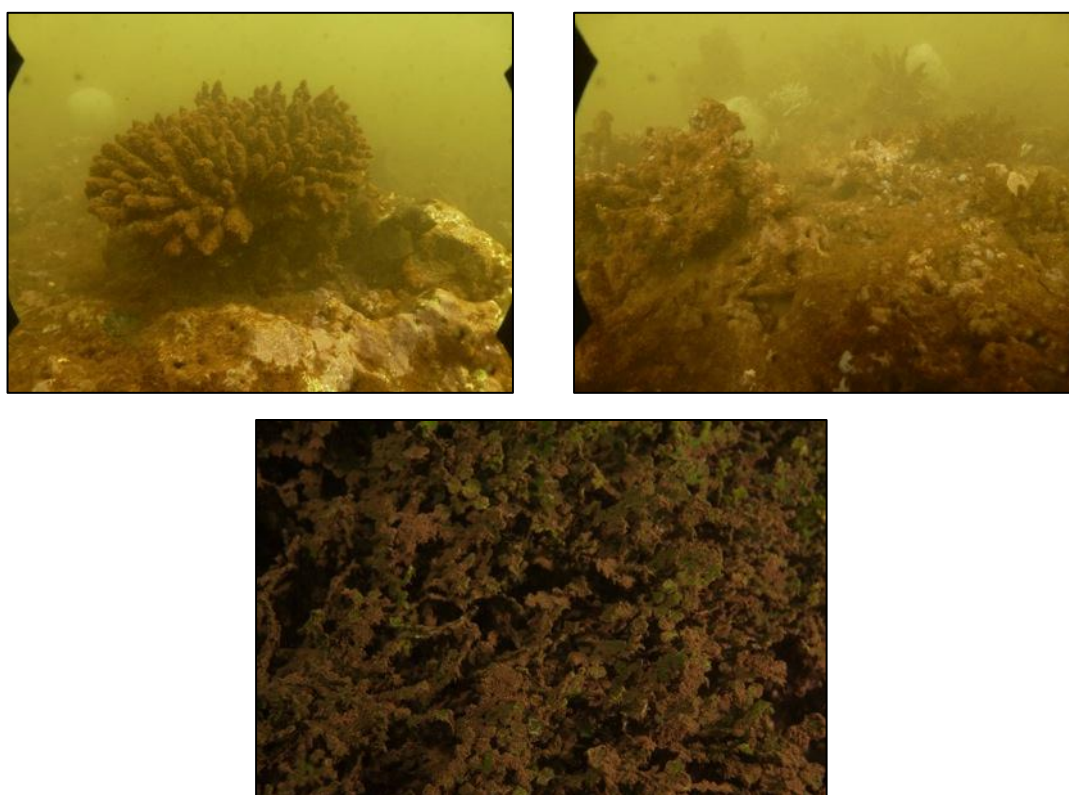
**Figure 46 : colonies coralliennes, substrat abiotique et assemblage algal recouverts de sédiments d'origine terrigène, niveau du haut du tombant de la station St34 – Baie Kué (Source : EMR).**

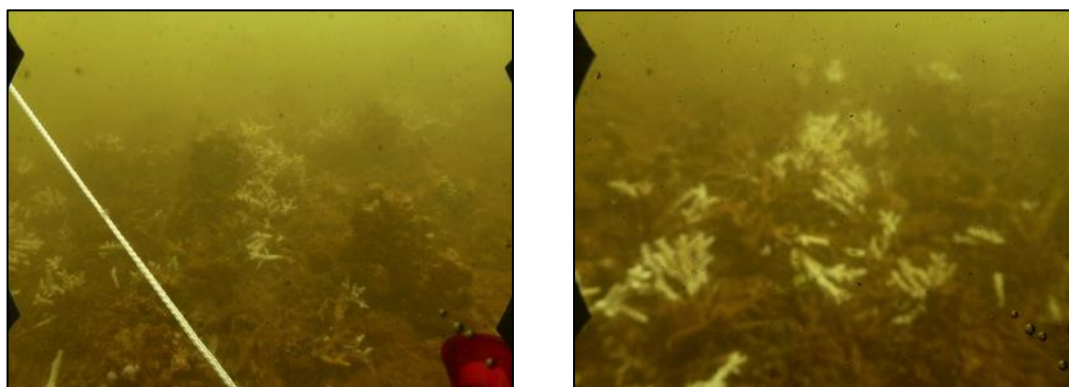
**Figure 47 : présence de fragments de colonies coralliennes blanchies niveau du haut du tombant de la station St34 – Baie Kué (Source : EMR).**

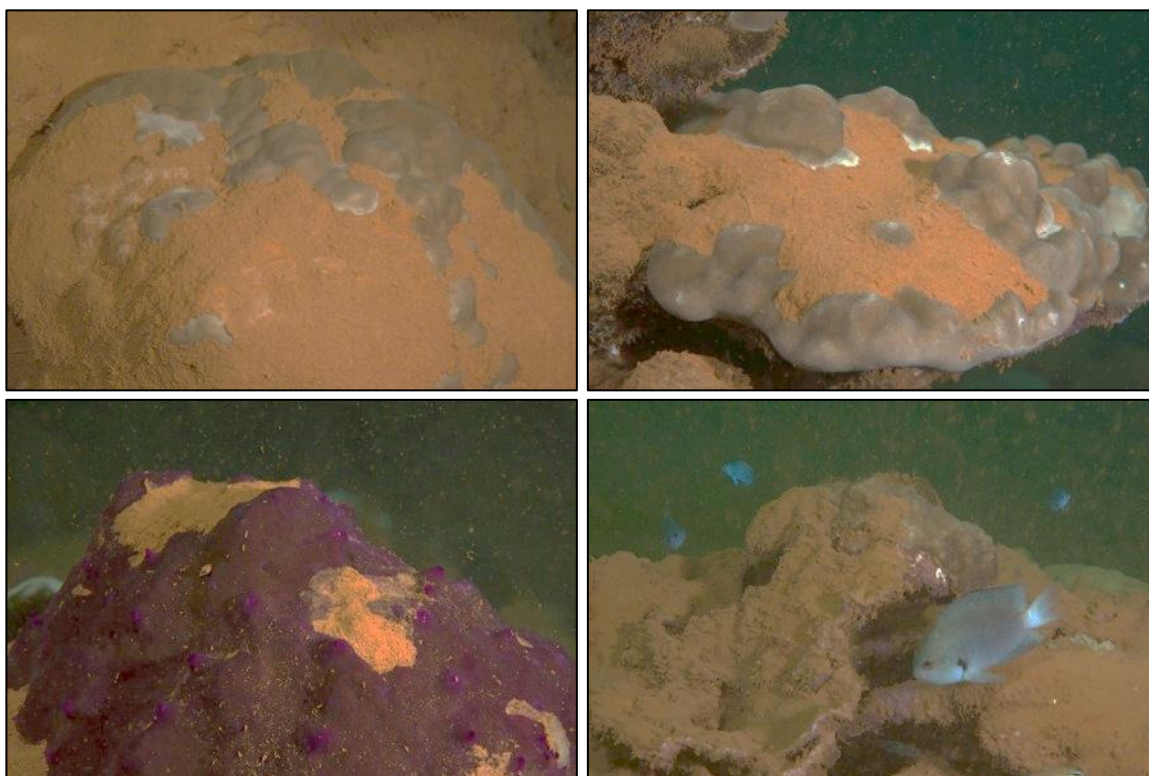
Comme pour la station St31, au niveau du bas du tombant, les dégradations se traduisent essentiellement par la présence de dépôts sédimentaires sur la plupart des organismes vivants (coraux, éponges etc.) et sur le substrat abiotique (Figure 48). Cette couche de sédiments fait plusieurs millimètres d'épaisseur (Figure 49). Lorsque cette couche de sédiments se dépose sur les organismes vivants (coraux, éponges etc.), elle les étouffe et entraîne le blanchissement de ces derniers (Figure 50). Au niveau du bas du tombant, la quasi totalité des colonies coralliennes présentes est recouverte de cette couche relativement épaisse de sédiments. Il faut rappeler, qu'au niveau du bas du tombant, la majorité du substrat abiotique est constituée par de la vase. Les effets des apports sédimentaires nouveaux sont donc minimes sur ce substrat.

**Figure 48 : colonies coralliennes, éponge et substrat recouvert de sédiments d'origine terrigène au niveau de bas du tombant de la station St34 – Baie Kué. Photos OEIL/Matthieu Juncker.**

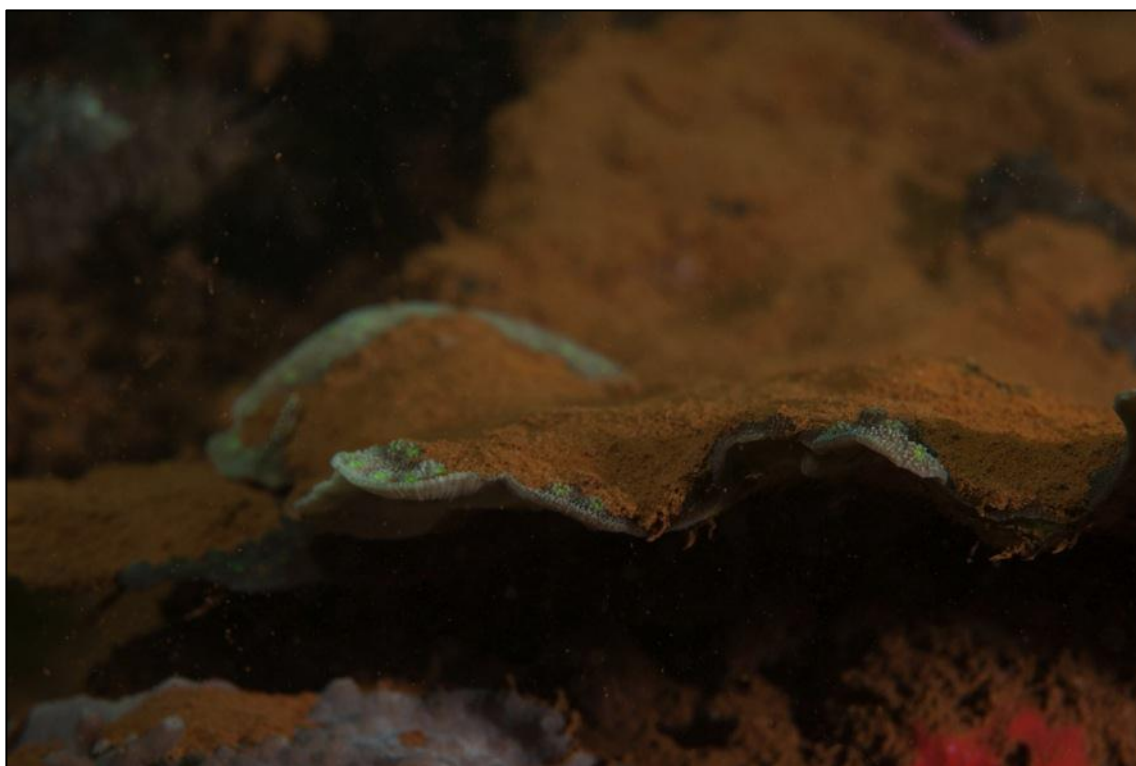
**Figure 49 : photo montrant l'épaisseur de la couche de sédiments qui s'est déposée à la surface des colonies coralliennes. Photos OEIL/Matthieu Juncker.**

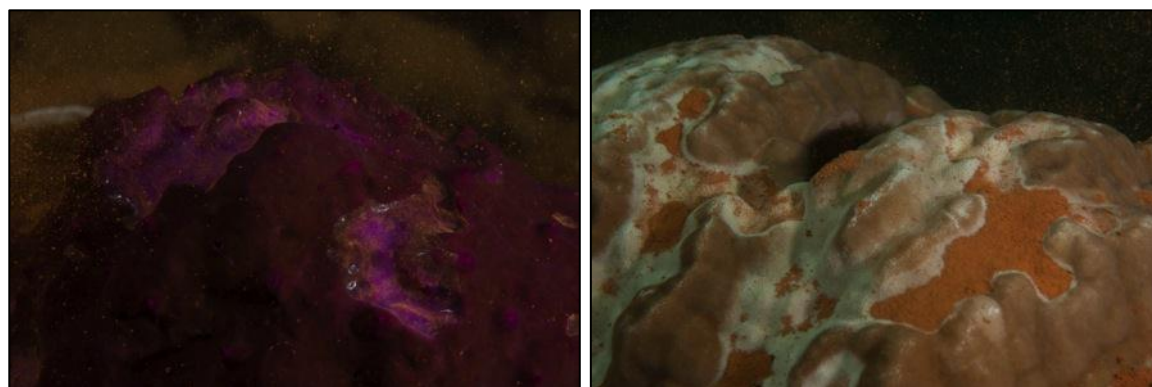
**Figure 50 : vue des tissus morts d'une éponge et du corail blanchit, lorsque la couche de sédiments est éliminée. Photos OEIL/Matthieu Juncker.**

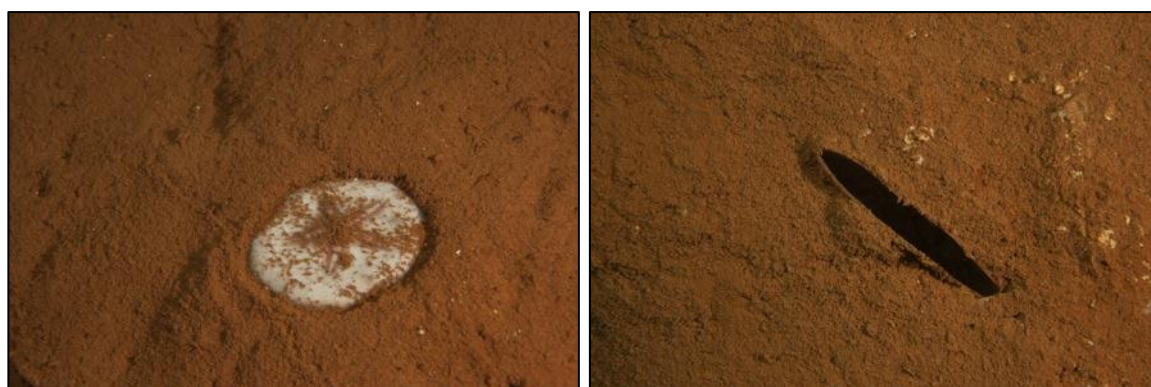
**Figure 51 : photographie d'un oursin et d'une huître morts au niveau du bas de tombant de la station St34 – Baie Kué. Photos OEIL/Matthieu Juncker.**

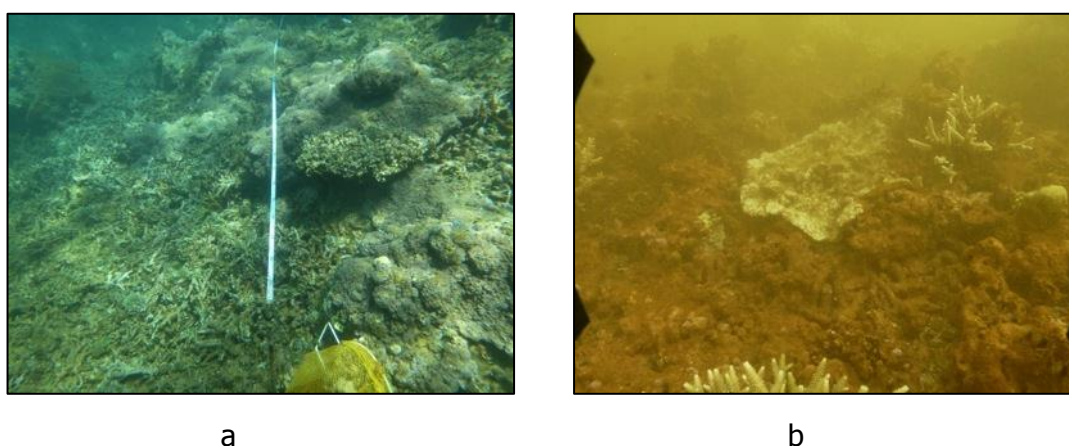
De même, au niveau du haut du tombant et du bas du tombant, la comparaison des prises de vues montre des signes notables de l'effet des fortes pluies et des apports terrigènes associés. En effet, comme le montre la Figure 53, il n'a pas été observé en octobre 2011 de blanchissement de colonies coralliennes comme cela est le cas en juillet 2013. De plus, les colonies coralliennes et le substrat observés en 2011 ne montrent pas de signe de dégradation et ne sont pas recouverts en surface par une couche de sédiments. A l'inverse, en juillet 2013, la surface des colonies coralliennes est clairement recouverte d'une couche de sédiments d'origine terrigène relativement épaisse (Figure 54). Les mêmes constatations peuvent être faites au niveau du bas du tombant (Figure 55).

**Figure 53 : prises de vues sous-marine du haut du tombant de la station St34 de la baie Kué. a : prise de vue réalisée en octobre 2011 ; b : prise de vue réalisée en juillet 2013 (Source : EMR).**

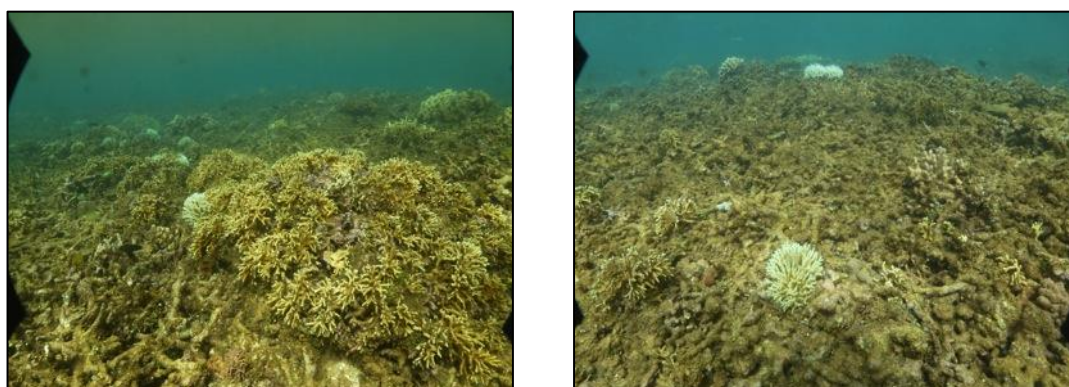
algal) est plus faible. Le recouvrement en coraux Scléactiniaires est très faible. Les observations faites montrent des signes de dégradation au niveau du platier (Figure 56).

En effet, les observations de terrain montrent que les débris coralliens sont recouverts d'une mince couche de couleur brune certainement liée à l'apport des sédiments fins d'origine terrigène et transportés par les eaux de la rivière (Figure 57). De plus, les dégradations se traduisent par la présence de colonies coralliennes blanchies en place et par la présence de dépôts sédimentaires sur ces dernières (Figure 56 et Figure 58). Le nombre de colonies coralliennes blanchies est relativement important au niveau du platier de la station St37.

**Figure 56 : vue du platier de la station St37 – Baie de Port-Boisé. Les dégradations se traduisent par le blanchissement de colonies coralliennes et le dépôt d'une couche très mince de sédiments (Source : EMR).**

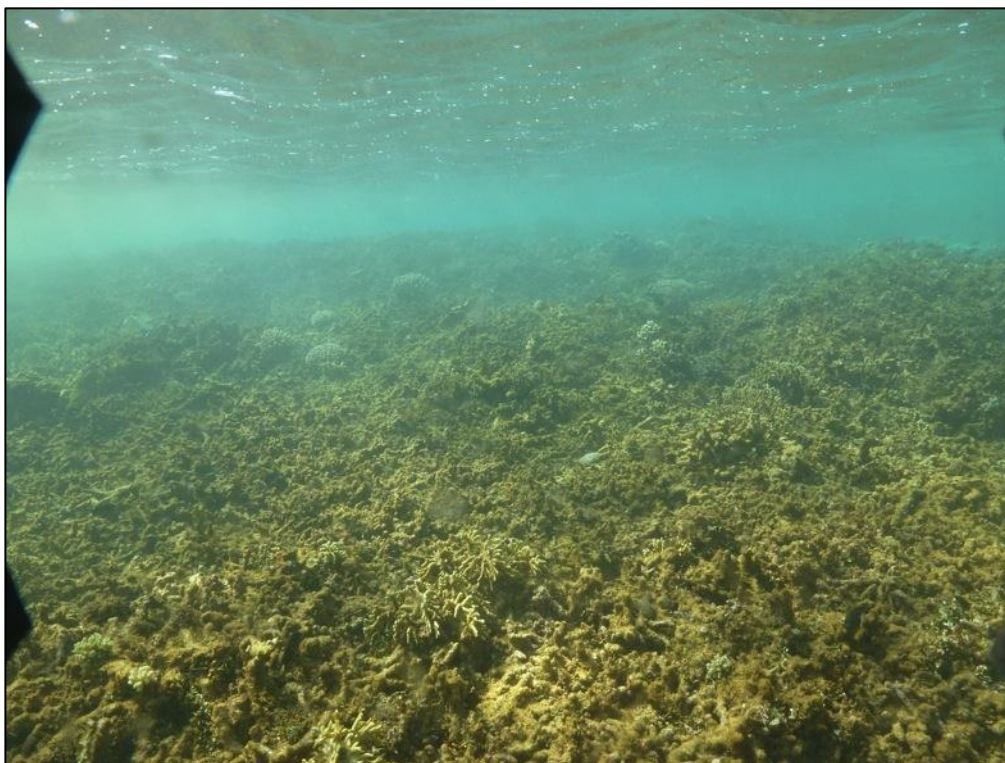
**Figure 57 : substrat abiotique recouverts de sédiments d'origine terrigène, niveau du platier de la station St37 – Baie de Port-Boisé (Source : EMR).**

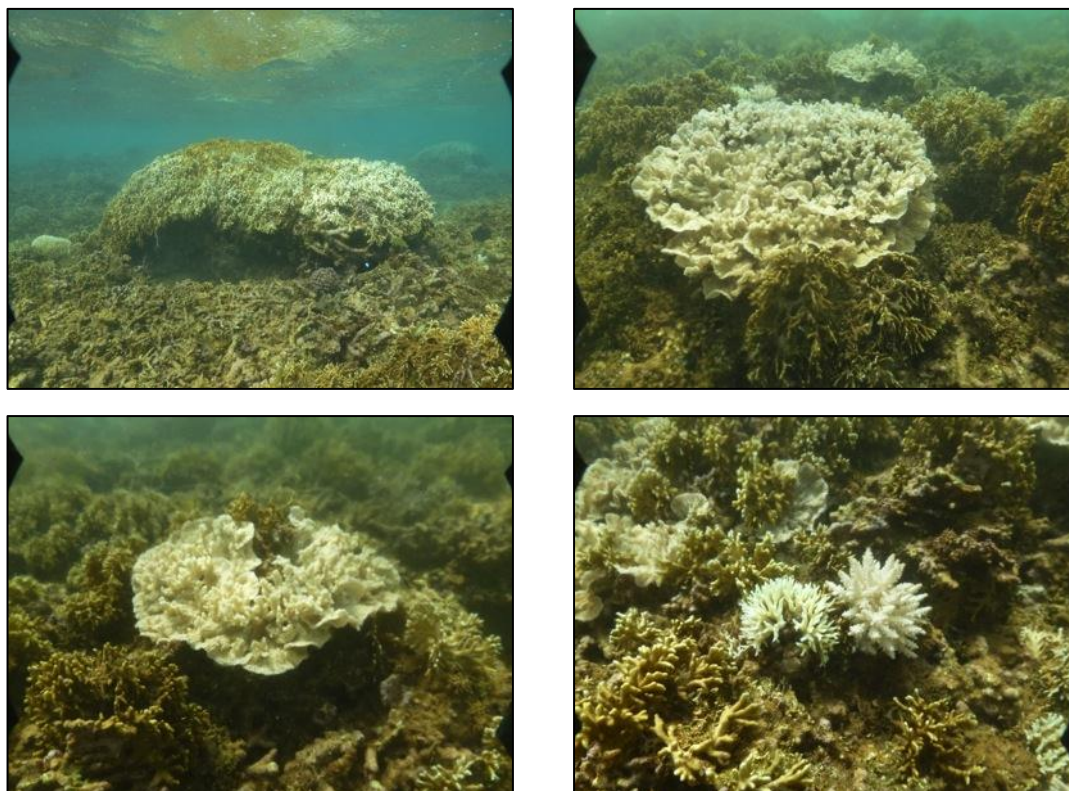
**Figure 58 : colonies coralliennes blanchies au niveau du platier de la station St37 – Baie de Port-Boisé (Source : EMR).**

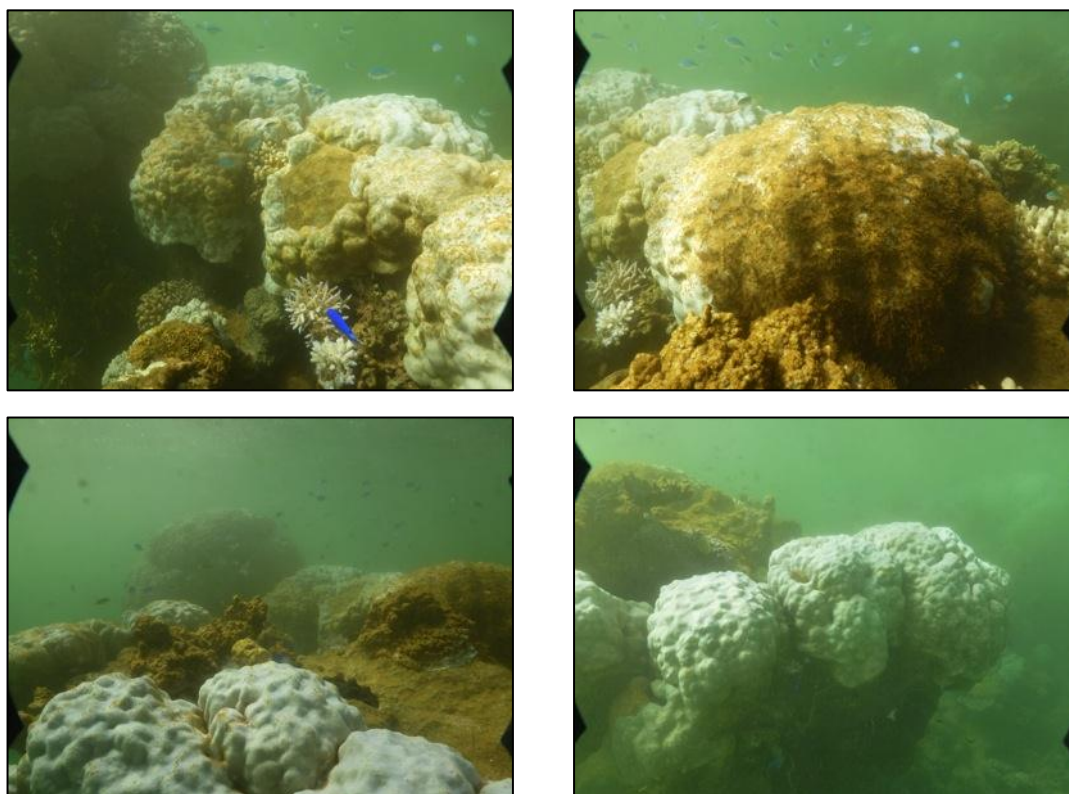
En effet, au niveau du haut du tombant, les dégradations se traduisent par la présence de colonies coralliennes blanchies en place et par la présence de dépôts sédimentaires sur les coraux et sur le substrat abiotique. Le blanchissement est observé essentiellement sur les coraux présents sur la partie supérieure (jusqu'à 2 m de profondeur) du pinacle corallien (Figure 59). Le reste du substrat (essentiellement abiotique) est recouvert d'une fine couche de sédiments de couleur brune/rougeâtre (Figure 60).

**Figure 59 : colonies coralliennes blanchies et recouvertes de sédiments au niveau du pinacle coralliens de la station St37 – Baie de Port-Boisé (Source : EMR).**

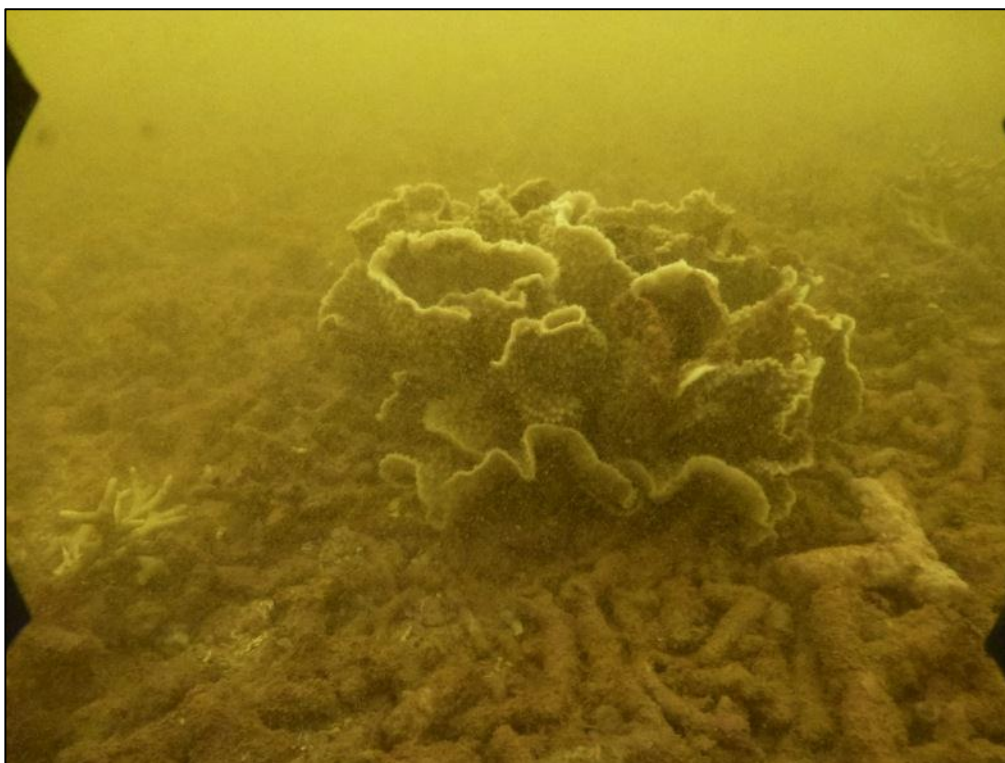
Les observations de terrain ne montrent pas dépôt sédimentaire important à la surface du substrat au niveau du platier de cette station. Cependant, ces dernières montrent que les débris coralliens sont recouverts d'une mince couche de couleur brune liée à l'apport des sédiments fins d'origine terrigène transportés par les eaux de la rivière (Figure 67). De plus, les dégradations se traduisent par la présence de quelques colonies coralliennes blanchies en place (Figure 68).

**Figure 68 : vue d'une colonie corallienne en partie blanchie au niveau du platier de la station St39 – Baie de Port-Boisé (Source : EMR).**

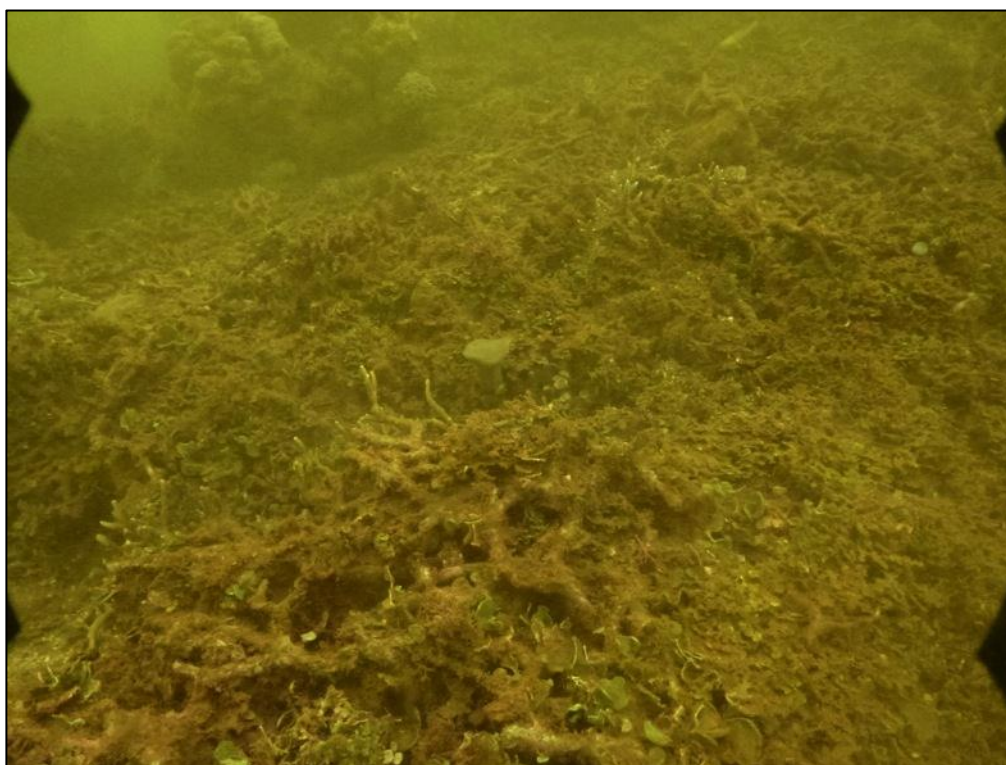
Sur le haut du tombant, le recouvrement est dominé par le substrat abiotique (débris coralliens et blocs et dalle corallienne) et par des algues. Au niveau du haut du tombant, les dégradations se traduisent par la présence de dépôts sédimentaires sur le substrat abiotique et sur les algues (Figure 69). Il n'a pas été observé de blanchissement de colonies coralliennes au niveau de cette unité morphologique.

**Figure 69 : vue du haut du tombant au niveau de la station St39 – Baie de Port-Boisé (Source : EMR).**
