Date : 15/05/2014

Rapport environnemental suite à l'incident du 7 mai 2014

IMPACT DE LA FUITE D'EFFLUENT ACIDE EN RADE NORD (BAIE DU PRONY)

Accident du 07 mai 2014

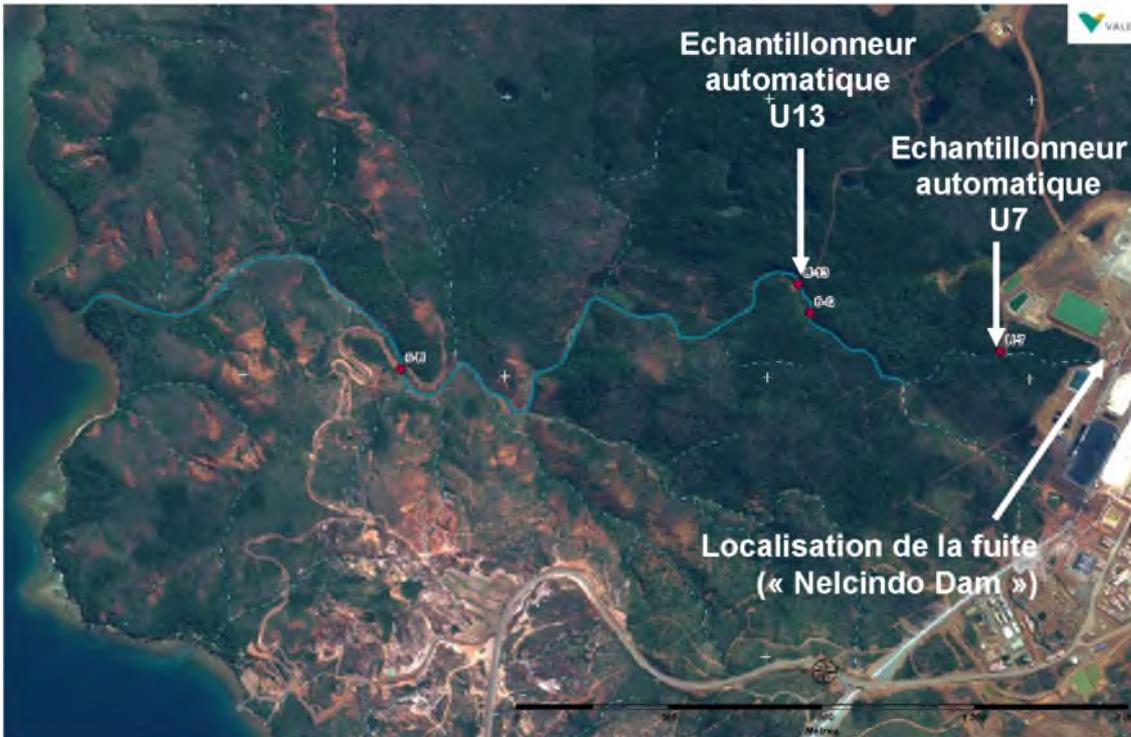
Le Creek de la Baie nord est instrumenté de deux échantillonneurs automatiques au niveau des stations U7 et U13. Ces échantillonneurs sont équipés de capteurs de température, de turbidité et de conductivité. La station U13 est également équipée d'un capteur de pH.

Figure 1 - Localisation des stations sur le Creek de la Baie Nord

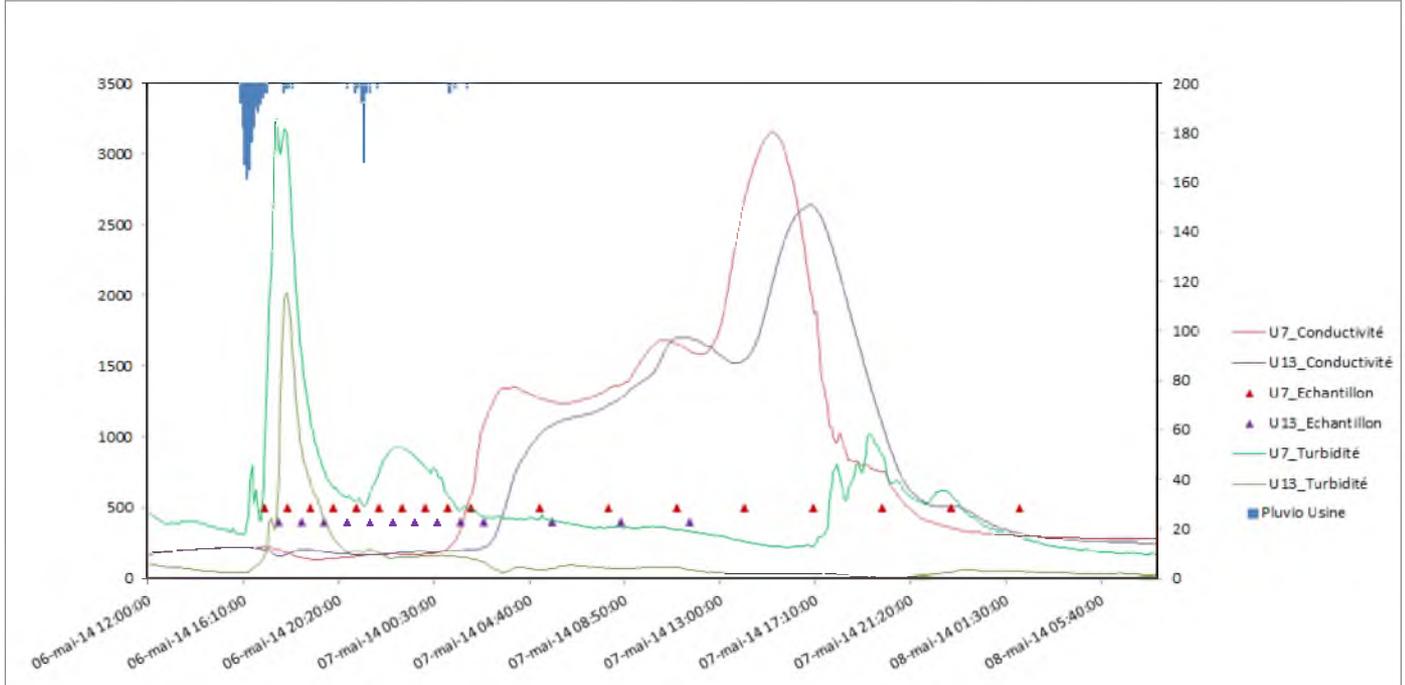
Un maximum de conductivité de 3 160 $\mu\text{S}/\text{cm}$ a été enregistré le 7 mai à 15h15 à U7.

Figure 2 – Conductivité et turbidité aux stations U7 et U13 et précipitations à la station Usine Pilote

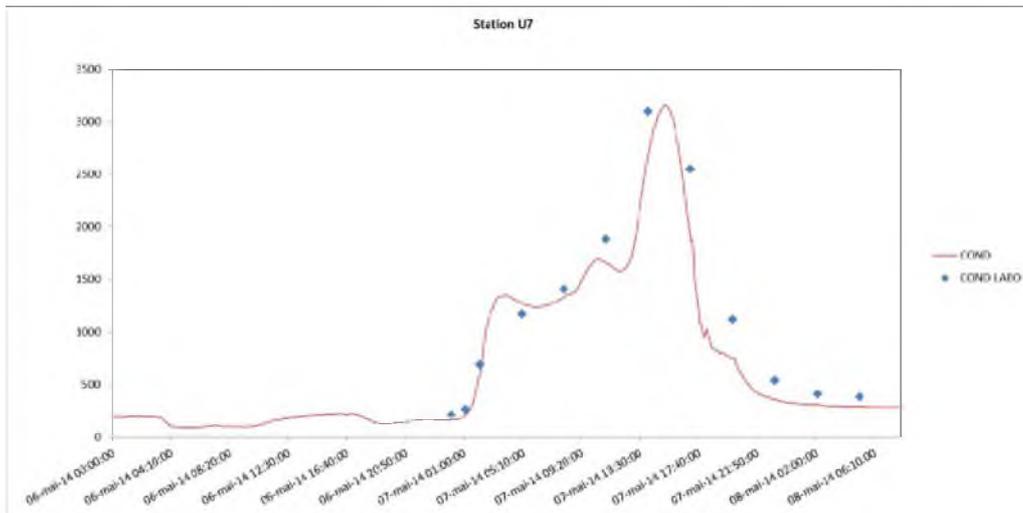
Les mesures de conductivité de la station U7 ont été comparées avec les mesures réalisées en laboratoire sur les échantillons prélevés automatiquement à la même station. La confrontation des résultats est présentée sur la figure ci-dessous, et permet de constater la validité des mesures automatiques de conductivité de la station U7.

Figure 3 - Comparaison des mesures de conductivité continues *in situ* à la station U7 et les mesures réalisées en laboratoire sur les échantillons prélevés à la même station

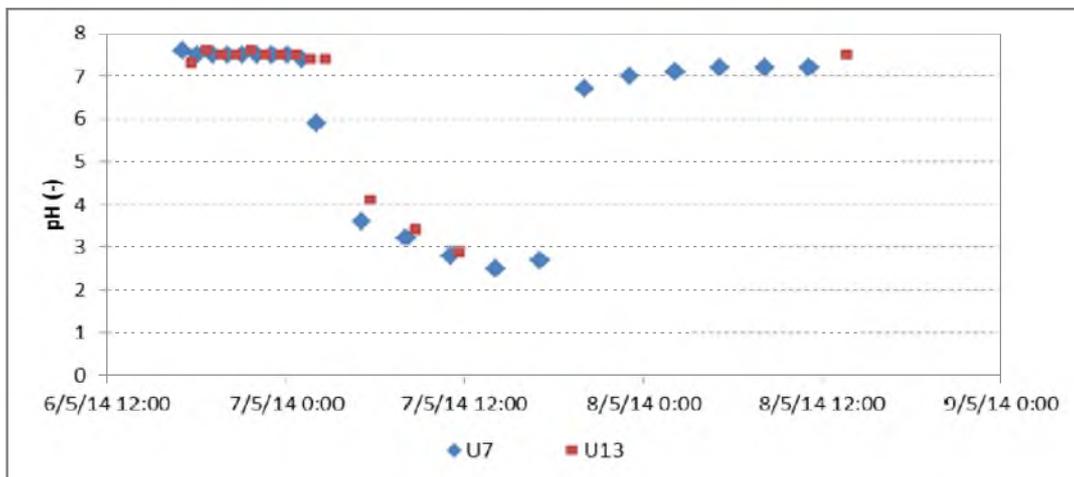
- U7 : pH 2,5 le 7 mai à 14h06
- U13 : pH 2,9 le 7 mai à 11h39

Figure 1 - Evolution du pH dans les stations U7 et U13

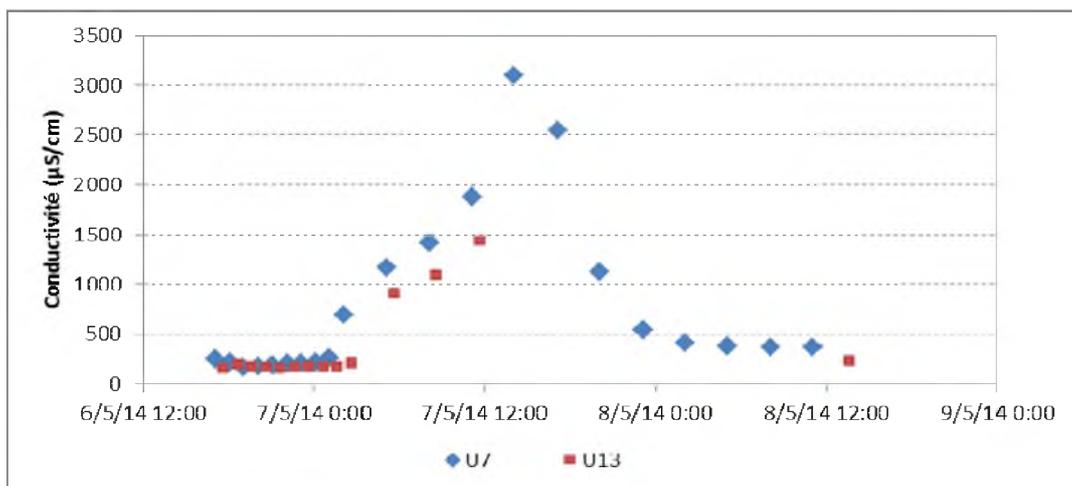
Figure 2 – Evolution de la conductivité dans les stations U7 et U13

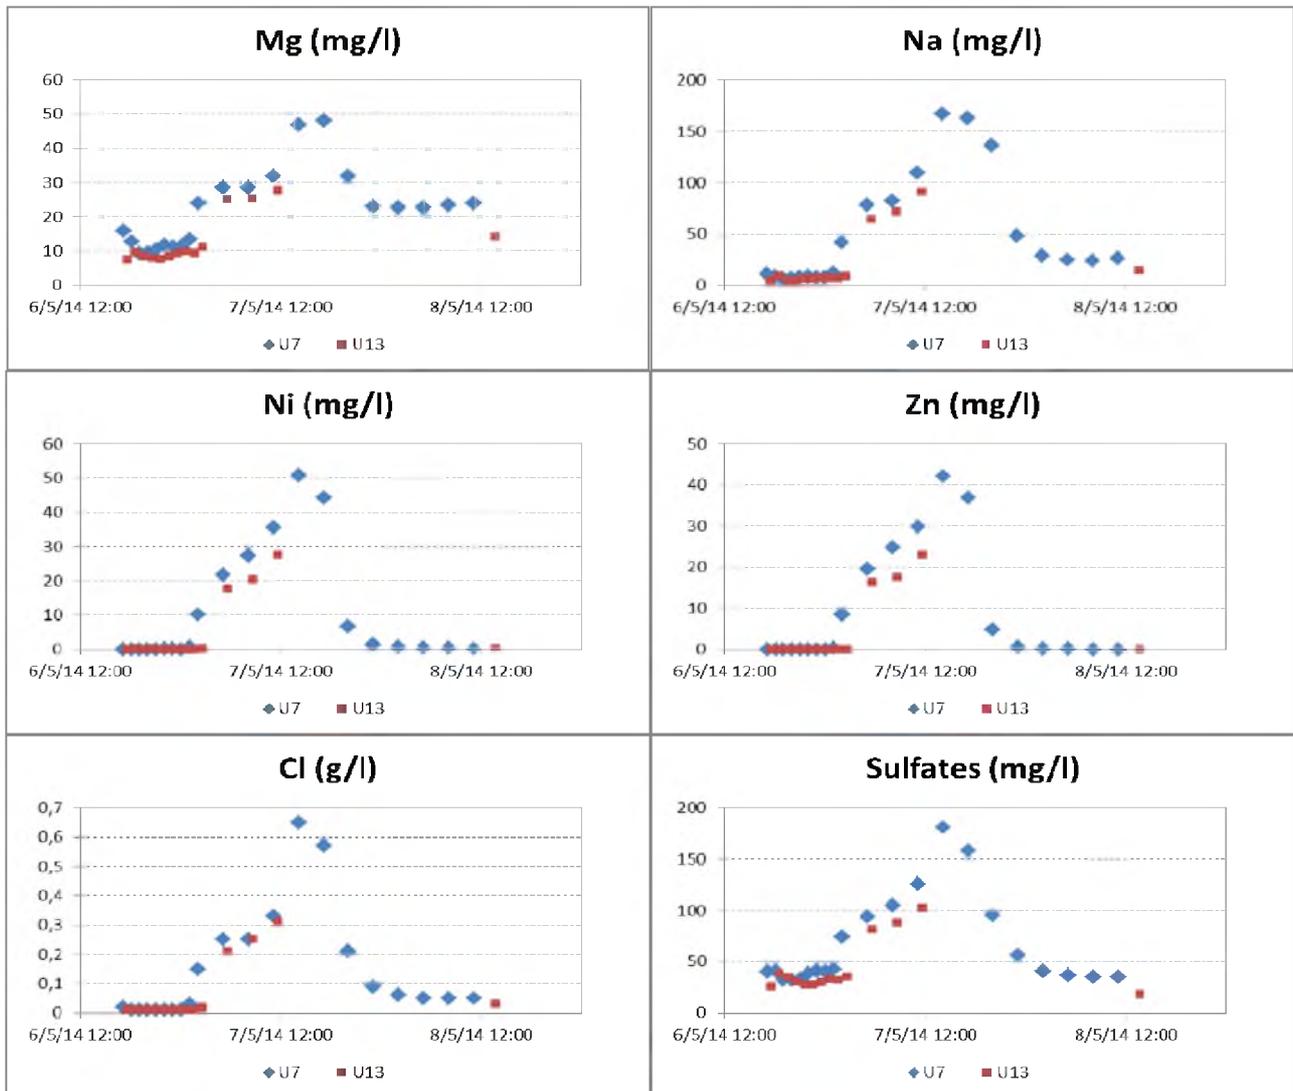
Figure 3 – Evolution des concentrations de divers éléments dans les stations U7 et U13
Magnésium
Sodium
Nickel
Zinc
Chlore
Sulfates

L'évolution des propriétés et des concentrations montre un retour à la normale dans le creek Nord à partir du 08/05/2014 à 2h00.

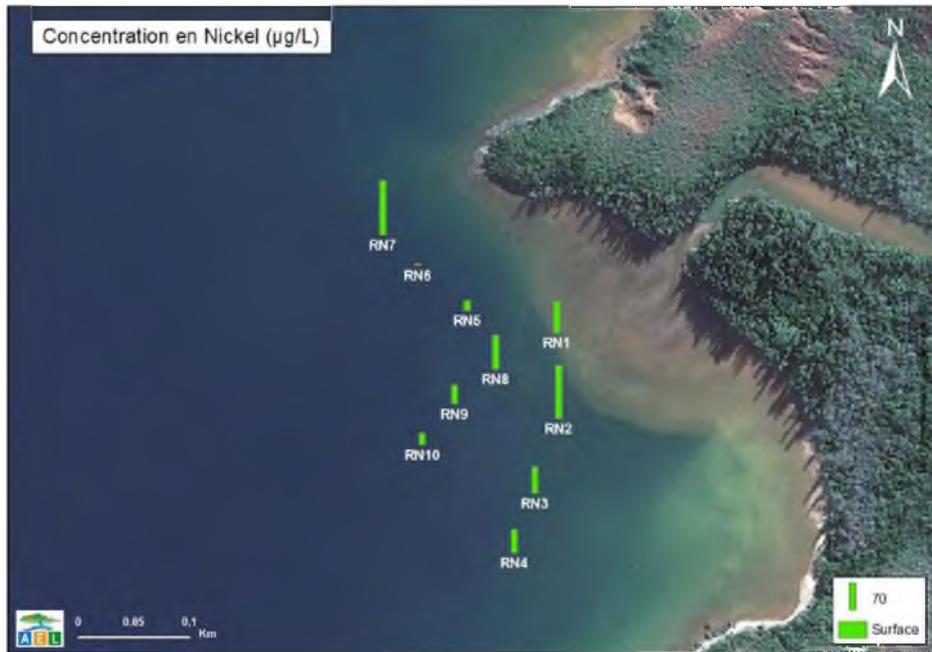
Figure 3 : Mission (EAU 1) du 7 mai 2014 : Résultats d'analyse du NICKEL (Eau de surface)

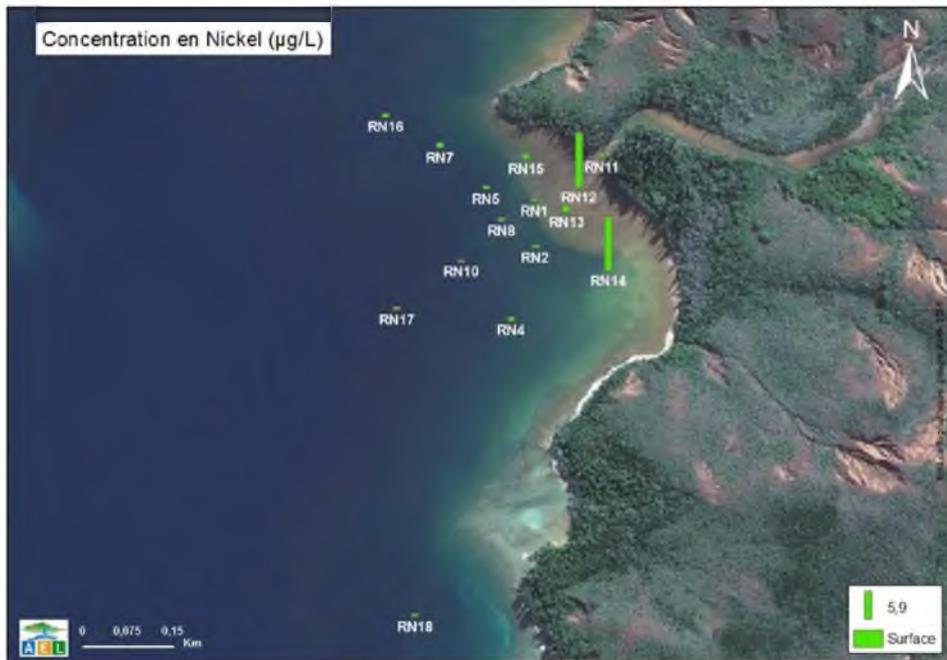
- Il n'y a pas eu stagnation ni accumulation des métaux, la mission du 12 mai (EAU 2) montre leur dilution et celle du 19 mai (EAU 3) sera en confirmation (présumée)

Figure 4 : Mission (EAU 2) du 12 mai 2014 : Résultats d'analyse du NICKEL. (Eau de surface)

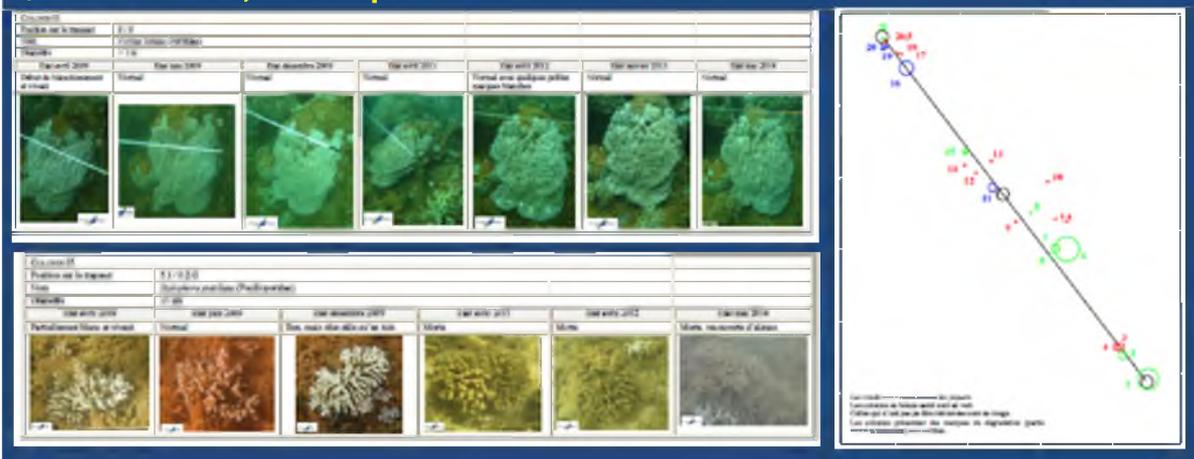
Figure 7 : Illustrations photographiques de la mission du 8 mai : Coraux géo référencés suivis depuis 2009 sur une radiale face au Creek de la baie Nord

→ En mai 2014, aucun phénomène de blanchissement n'a été observé.

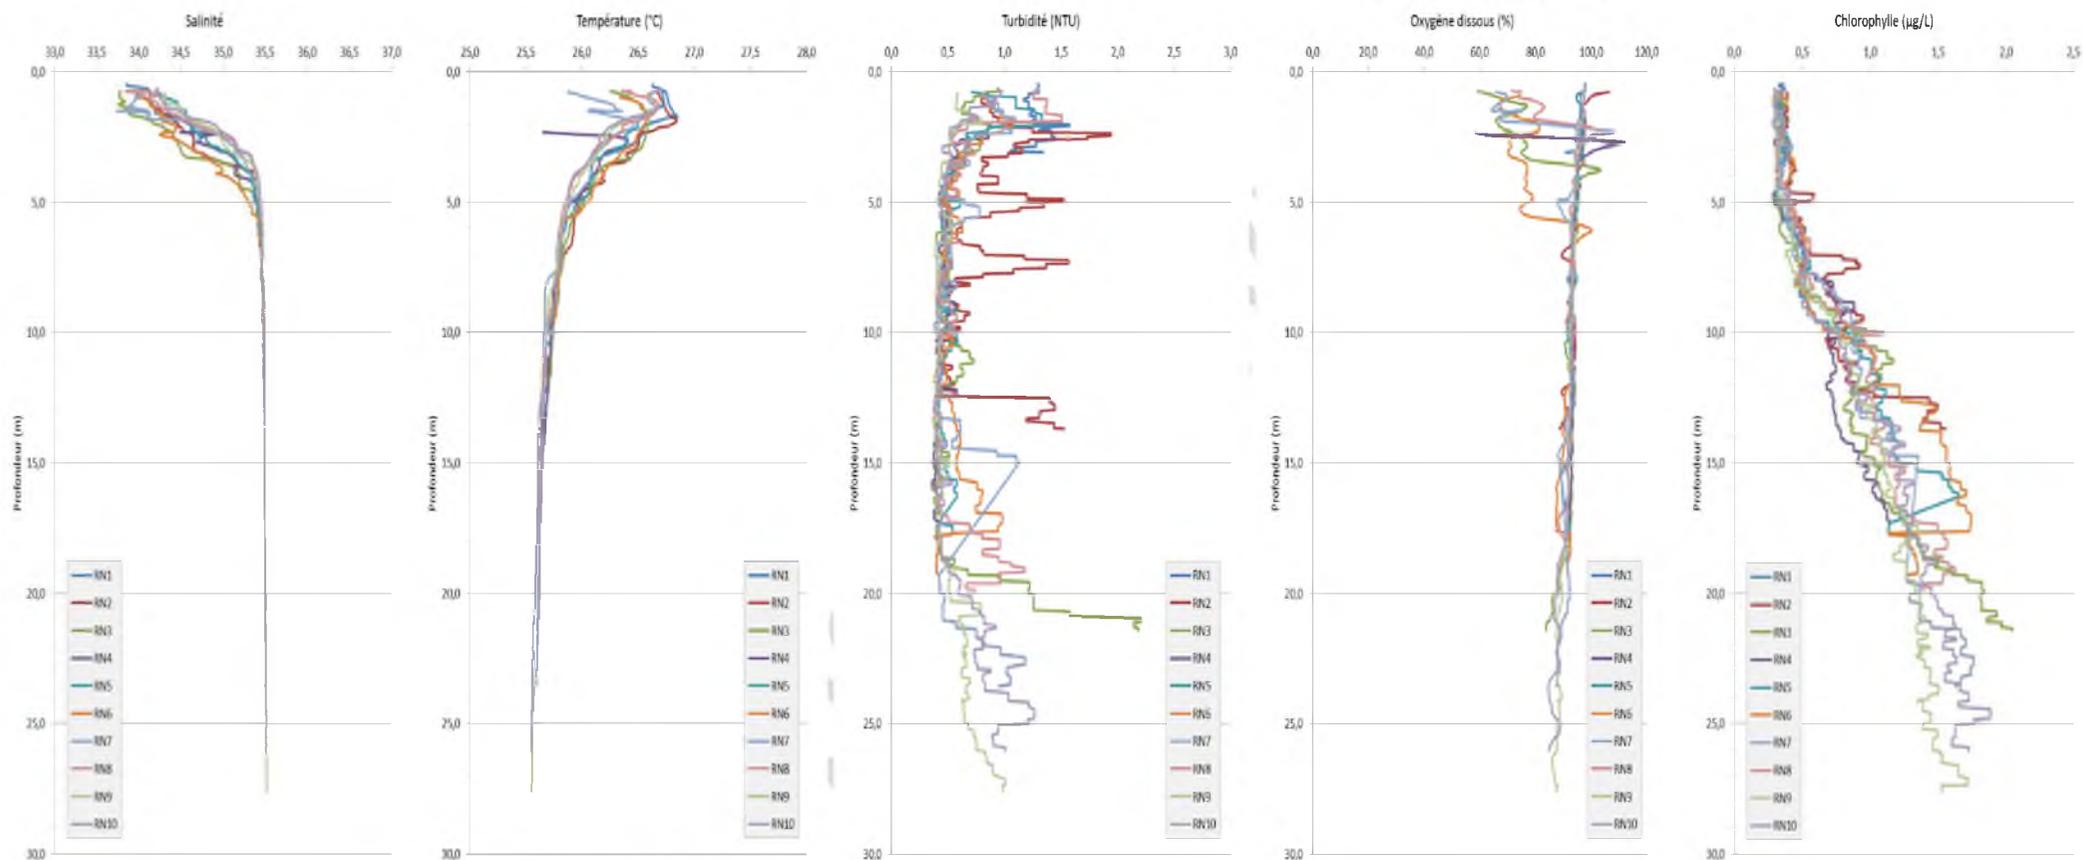
- l'existence d'une dessalure de l'ordre de 5 mètres ;
- la présence d'une thermocline entre 2 et 3 m de profondeur ;
- des conditions typiques de turbidité pour cette zone de la Baie du Prony ;
- des eaux proches de la saturation en oxygène, à l'exception de quatre stations où la saturation en oxygène dans l'eau de surface (0-5m) est 60 et 80% ;
- des concentrations en chlorophylle totale (fluorescence) pauvres dans les eaux de surface (0-5m).

Figure 3 : Profils multiparamétriques des eaux de la Rade Nord pendant la mission du 07 mai 2014.

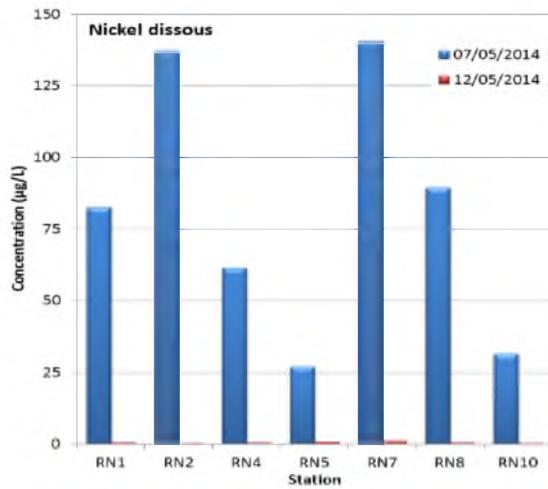
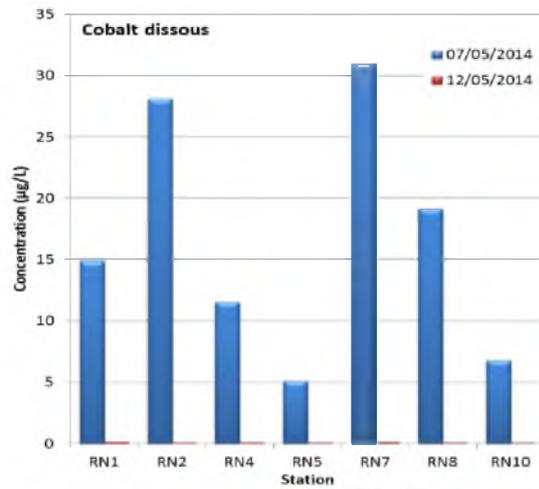
Comparaison des concentrations obtenues le 7 et le 12 mai 2014 pour Ni et Co.

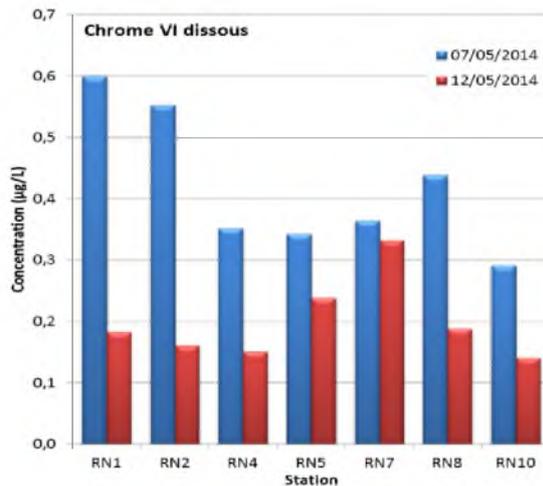
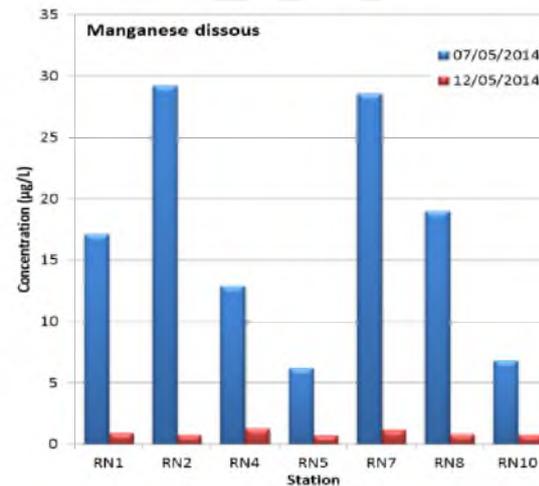
Comparaison des concentrations obtenues le 7 et le 12 mai 2014 pour Cr(VI) et Mn.

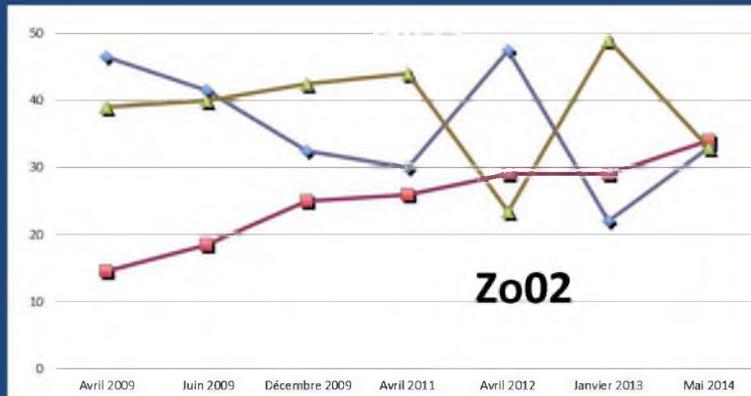
Résultats : substrat (LIT) d'avril 2009 à mai 2014

Recouvrement du transect de la Zone 02 :

- Augmentation du recouvrement biotique :
 - Développement des coraux,
 - Variations saisonnière du recouvrement algal (macrophytes ou turf sur les coraux morts).
- Mai 2014 : augmentation de 5% du recouvrement des coraux depuis la dernière mission de janvier 2013.

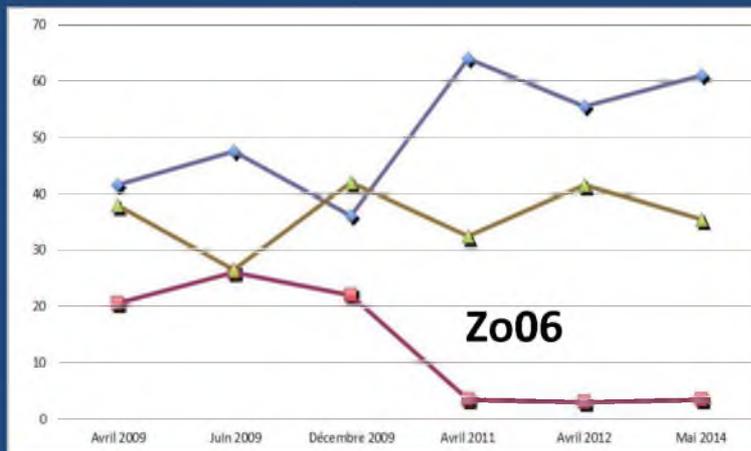
Recouvrement du transect de la Zone 06 :

- Dégradation majeure entre décembre 2009 et avril 2011 (+/- 16 mois).
 - Diminution du recouvrement des coraux
 - Variations saisonnière du recouvrement algal (macrophytes ou turf sur les coraux morts).
- Mai 2014 : malgré quelques colonies juvéniles stagnation du recouvrement des coraux depuis avril 2011.
