## Suivi environnemental relatif à l'aménagement de la ZAC de PANDA 2010

Mai 2011  
Rapport A2EP n°028/10/E/M/NR-version 03

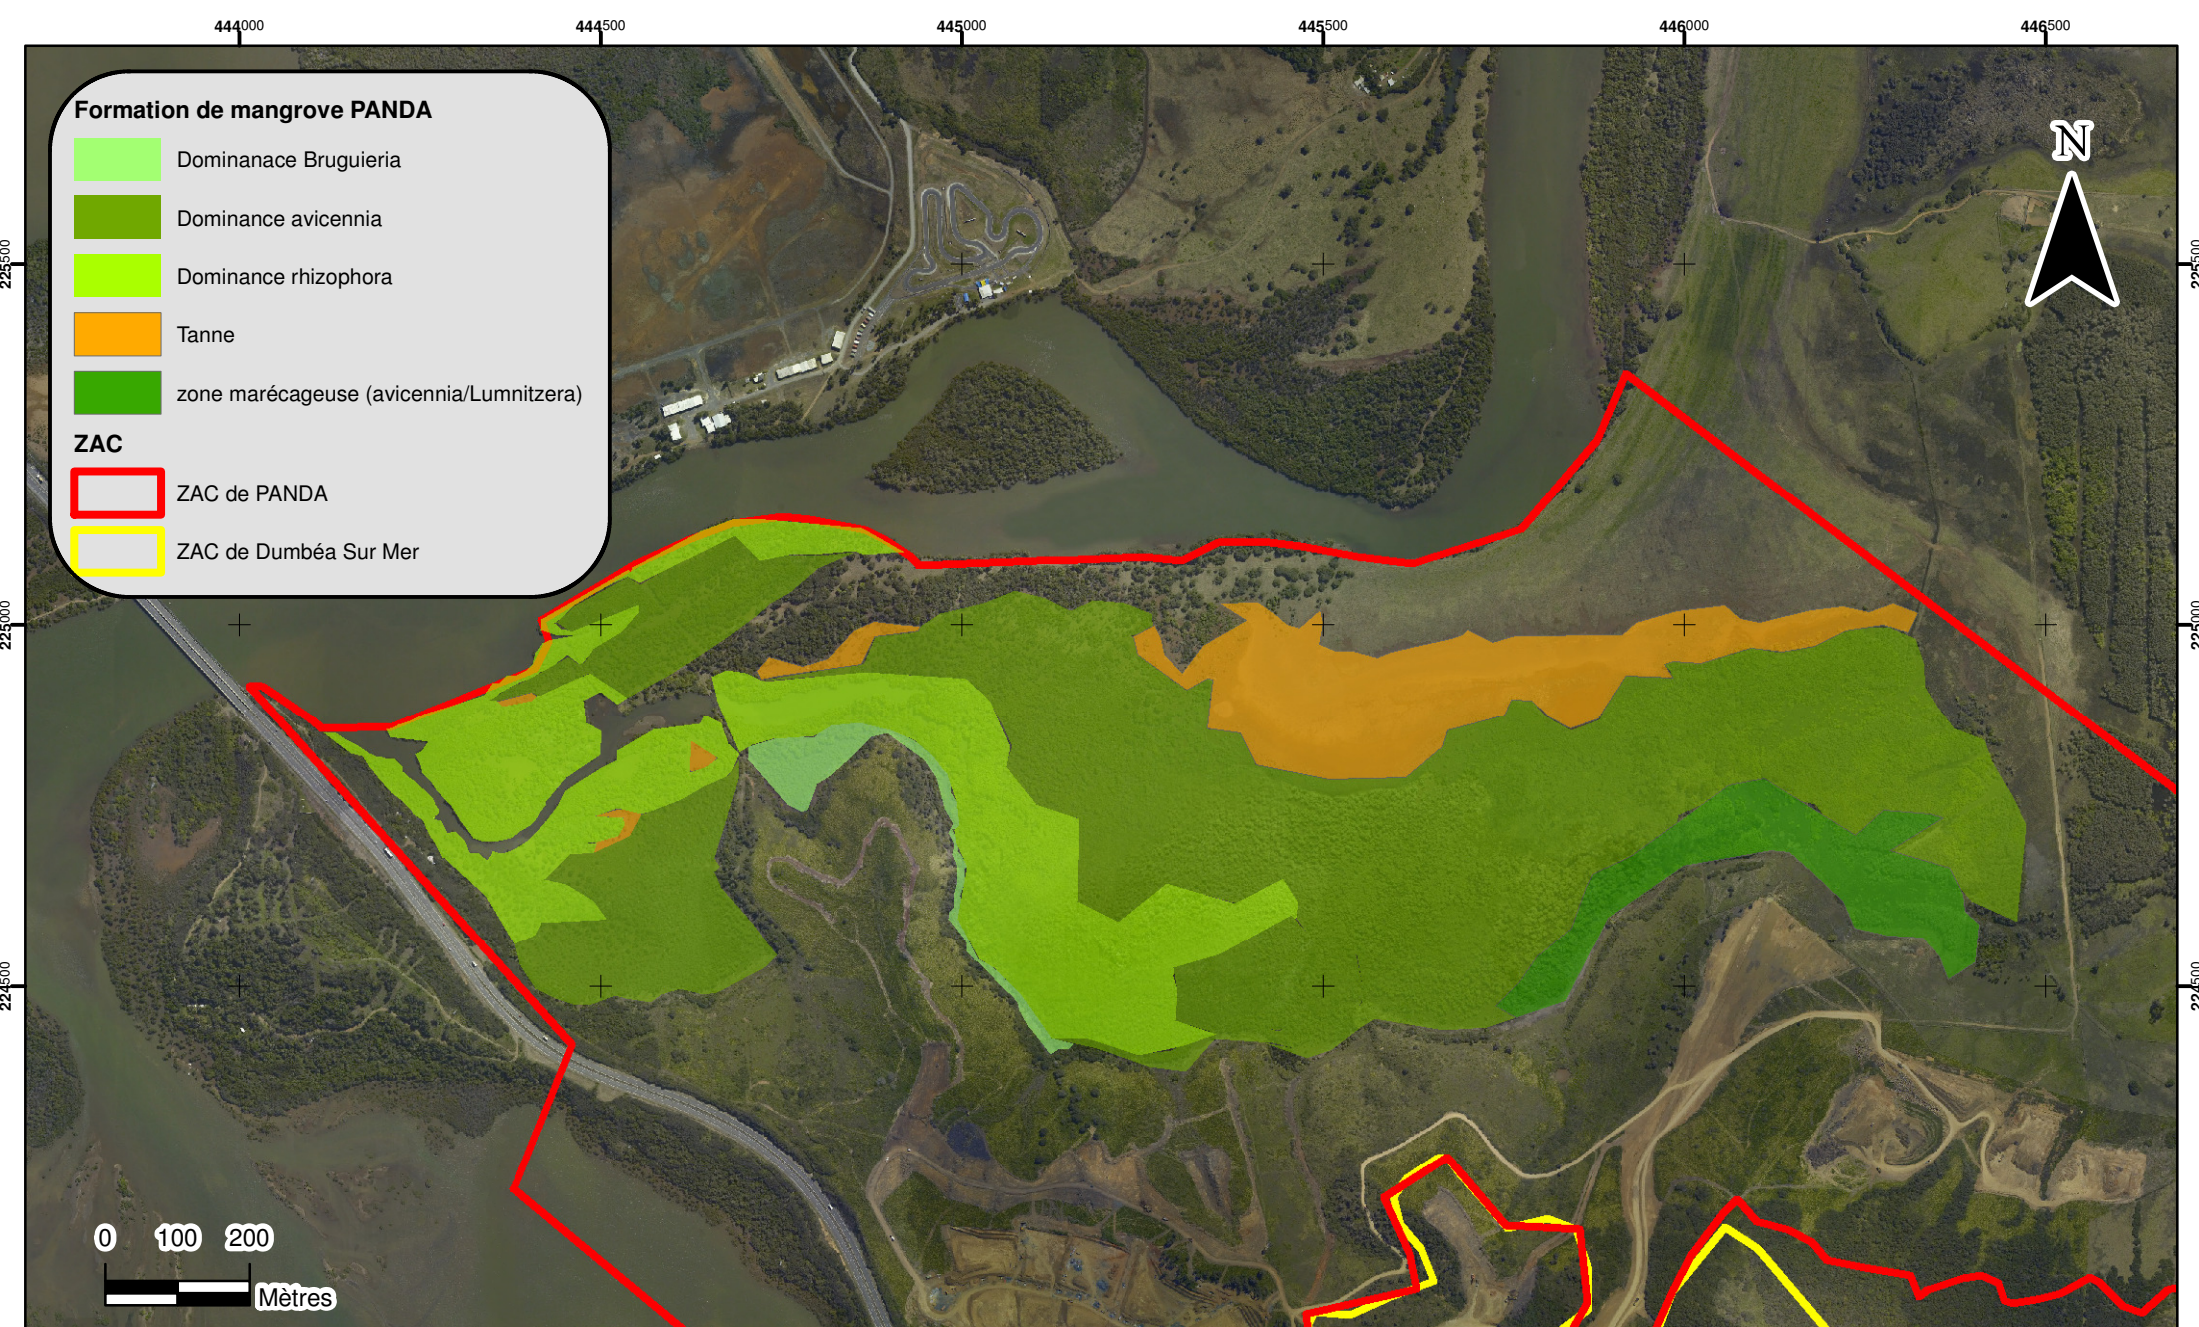
2) Rivière Dumbéa : Cette mangrove est belle et dense d'une surface de 100 ha environ. Un beau tanne s'étend au nord. Au sud-est, l'arrière mangrove est composée en majorité de bruguiera. En fond de mangrove, il s'agit d'une zone plutôt marécageuse avec des avicennia en majorité. La ceinture de rhizophora est surtout présente au niveau de l'arroyo.

Afin de mieux appréhender les zones de mangrove dans la ZAC de PANDA, il a été cartographié les zones de mangrove comme demandé par la SECAL : les limites entre Rhizophora, avicennia, Bruguiera et limite du tanne.
