**PROGRAMME DE  
RECONSTITUTION DU BIOTOPE  
CORALLIEN EN BAIE DE PRONY**

**RAPPORT DE MISSION**

| N° DOSSIER | DATE | CHARGE D'AFFAIRES | CONTROLEUR |
|---|---|---|---|
| A001.05040.0001 | Février 2006 | JOB Sandrine<br> | MARGARIT Philippe<br> |

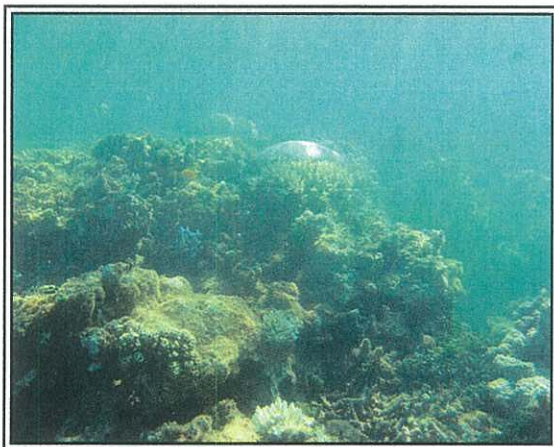
Aspect des fonds coralliens au niveau du bourrelet qui  
sépare le platier du tombant : le recouvrement est important,  
diversifié et les colonies en très bon état de santé

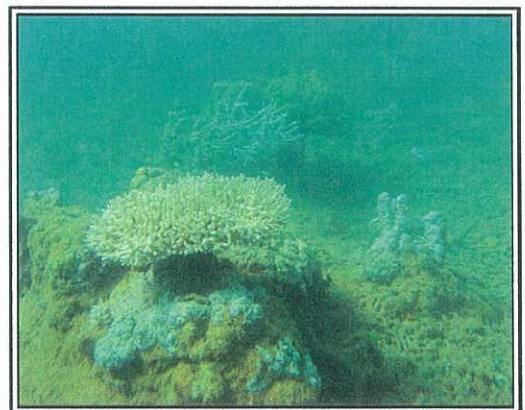
Colonies à prélever au niveau de la pente sédimentaire

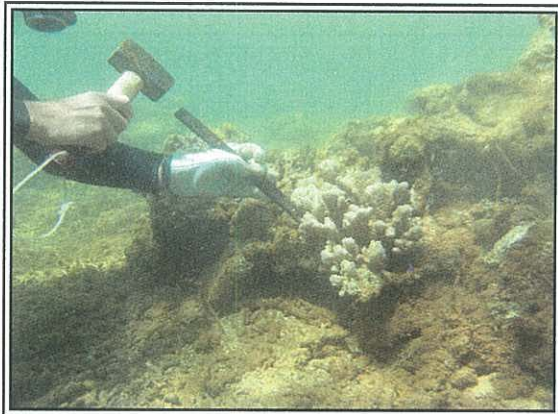
Collecte des coraux

Les colonies coralliennes ont été prélevées à l'aide de marteaux et de burins. Ce travail a été effectué en plongée sous-marine. Une fois les colonies prélevées, elles ont ensuite été placées dans des caisses, rangées par genre (ou par espèces lorsque cela était possible) afin de limiter les interactions négatives entre les différents spécimens. Le temps de stockage des colonies dans les caisses n'a jamais excédé 24h.

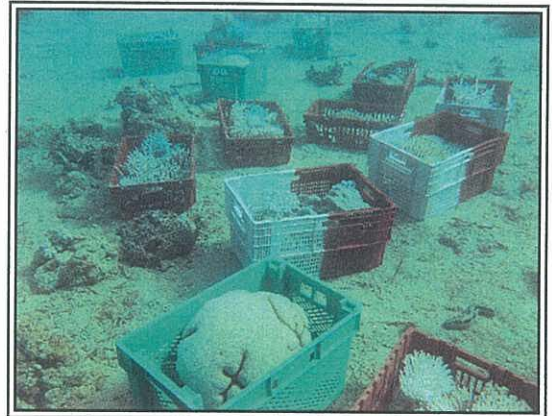
Stockage des colonies coralliennes dans des caisses

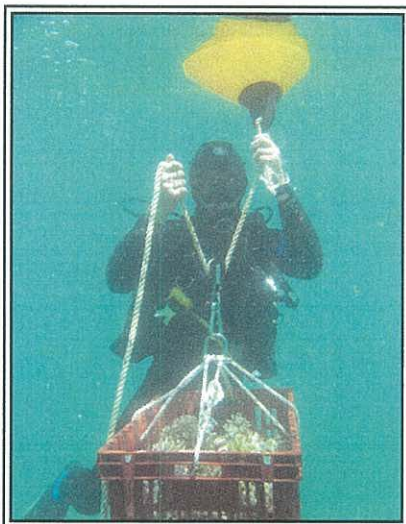
Les caisses sont remontées en surface grâce à un système de levage à l'aide d'une bouée, poulie et bout

Les caisses contenant les coraux ont tout d'abord été transportées du site de collecte au bateau grâce à un système de levage composé d'une bouée de mouillage, de bout et d'une poulie. Une fois à proximité du bateau, les caisses ont été mises à bord à l'aide d'un palan. Compte tenu de la faible distance à parcourir, les colonies ont été transportées à l'air libre, arrosées de manière continue à l'eau de mer dès leur sortie de l'eau. Dans la mesure du possible les caisses ont été maintenues à l'ombre pendant leur transport. Une fois arrivées sur le site de transplantation la manipulation inverse s'est opérée : les caisses ont été mises à l'eau grâce au palan puis le plongeur muni de sa bouée a remplacé les caisses sur le fond du site de transplantation.

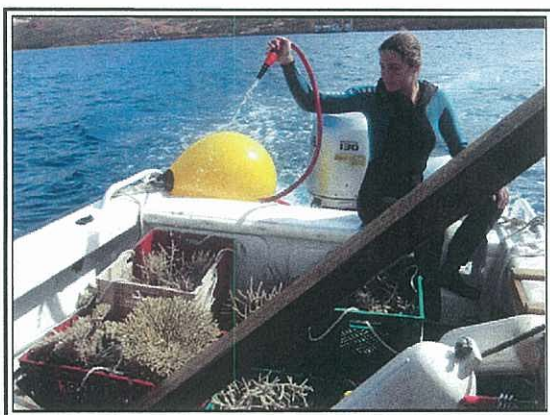
Les coraux sont arrosés en continu dès leur sortie de l'eau

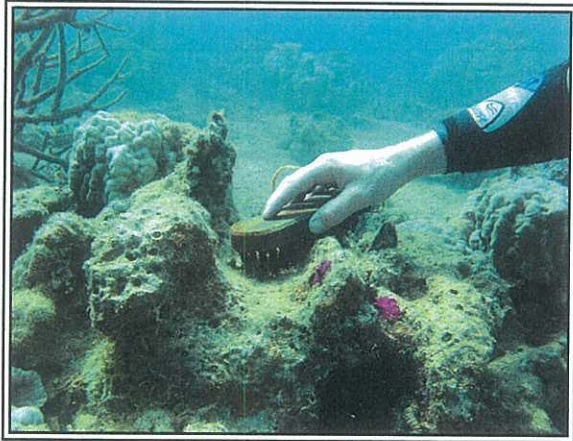
Nettoyage du substrat avant le collage du transplant

Dans un premier temps, la base de la colonie à transplanter est préparée : elle est « retaillée » afin d'offrir une surface maximale de collage, puis elle est nettoyée à l'aide d'une brosse métallique. Le substrat accueillant la transplantation est également nettoyé (sable, algues, éponges, etc.) afin d'optimiser le collage de la colonie sur le substrat.

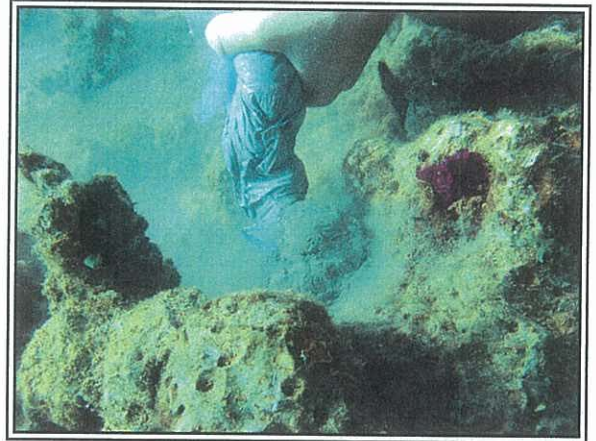
Dépôt de ciment sur le substrat

Du ciment prise mer à prise rapide est ensuite déposé sur le substrat et la colonie appliquée dessus. Des petits rochers ou débris coralliens sont placés autour du pied cimenté afin de le consolider et d'éviter la dissolution du ciment au contact de l'eau de mer pendant sa prise en présence de courant. Le temps nécessaire pour que le ciment durcisse peut être estimé à 12 h. Des colonies massives de grande taille ont simplement été posées sur le fond ou cimentées selon leur poids et l'hydrodynamisme du site. Des branches cassées pendant le transport ont été également insérées dans des trous et interstices des roches. Enfin des colonies branchues de grande taille (de l'ordre de 1m de diamètre), dont les longues branches s'intermêlent, ont été posées sur le fond sans fixation particulière, stabilisées par des roches environnantes.

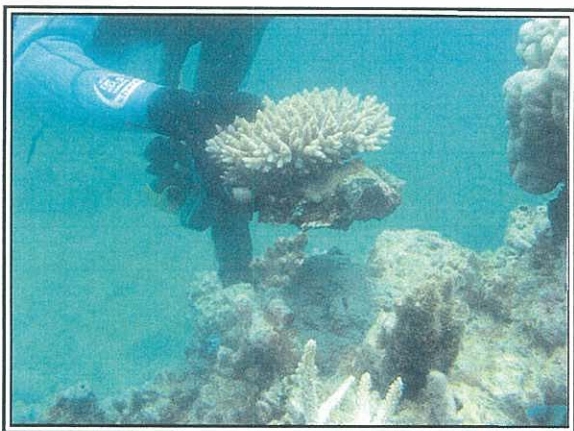
Placement de la colonie sur la surface de transplantation

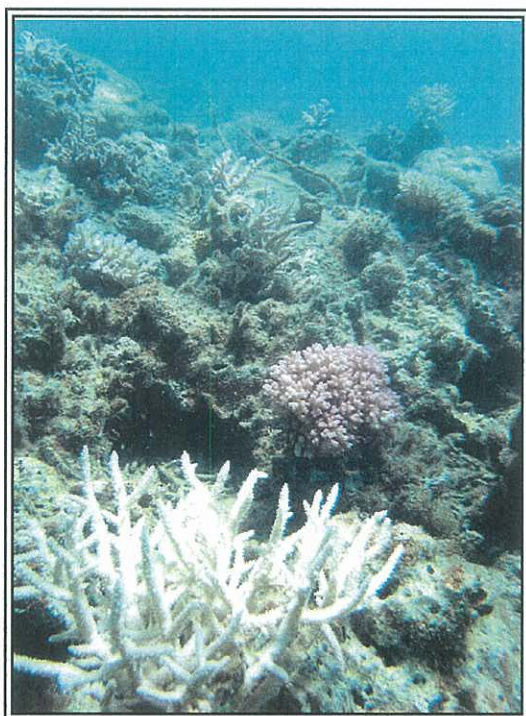
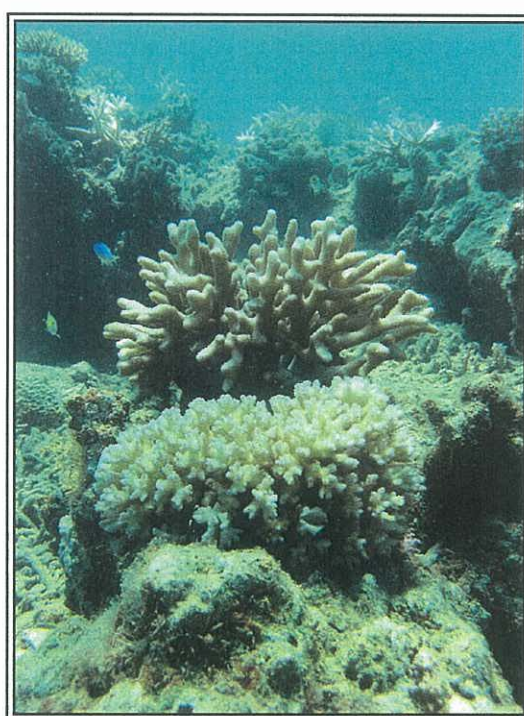
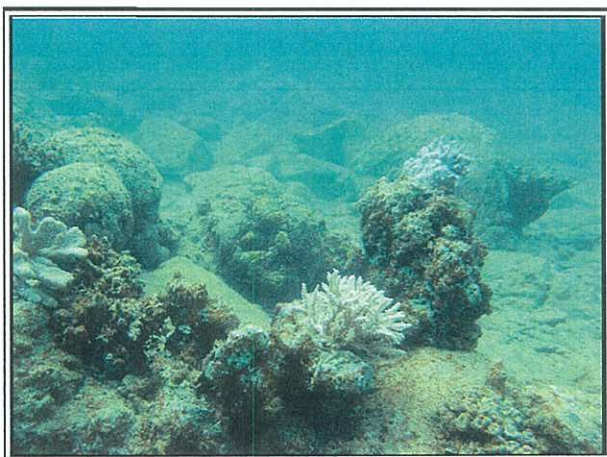
## Aspect des fonds marins sur le site de transplantation de Montravel abrité

Au niveau du site *Montravel abrité*, les transplants ont été fixés sur la pente bio-construite (-1 à -5m) qui sépare un platier peu profond composé de roches, où aucune formation corallienne n'est rencontrée, et une pente sédimentaire à pâtés coralliens dispersés. Les fonds de la pente bio-construite sont majoritairement recouvert de débris coralliens, plus ou moins colmatés, si bien que ces fonds restent relativement stable en condition de courant modéré. On observe quelques tâches localisées de sable grossier. Les reliefs sont constitués de structures coralliennes mortes, dont on distingue encore nettement les formes de croissance ; et de roches. Elles sont recouvertes d'une mince pellicule de gazon algal mêlée à des sédiments fins. Quelques recrues et colonies coralliennes de petite taille ont pu être recensées avant les opération de transplantation, attestant de la présence de conditions environnementales toujours favorables à la régénération et au maintien des peuplements coralliens. Le taux de recouvrement en corail vivant était très faible, de l'ordre de 5%, et composé d'un peuplement diversifié : *Lobophyllia*, Millepores (corail de feu), *Favites*, *Favia*, Montipores, Porites, *Goniastrea*, *Galaxea*, et Acropores sont observés. Les opérations de transplantation ont permis d'accroître la couverture corallienne de 10%, le recouvrement actuel étant donc de l'ordre de 15%, similaire à celui observé sur le site de collecte.

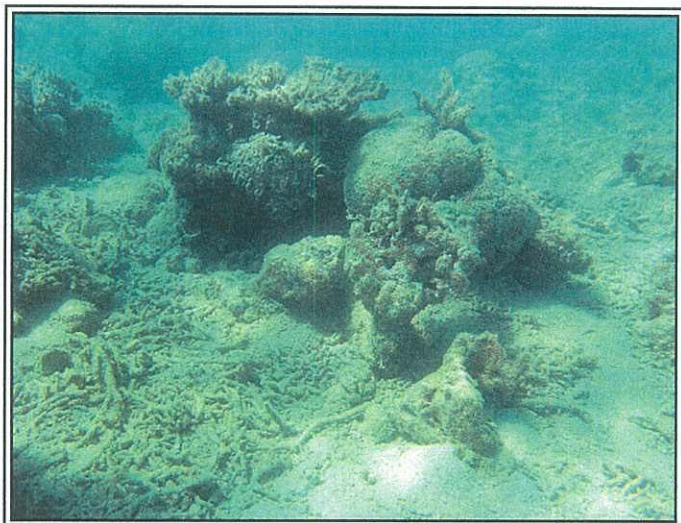
Aspect du site avant transplantation : des structures coralliennes mortes sont disponibles pour accueillir les transplants

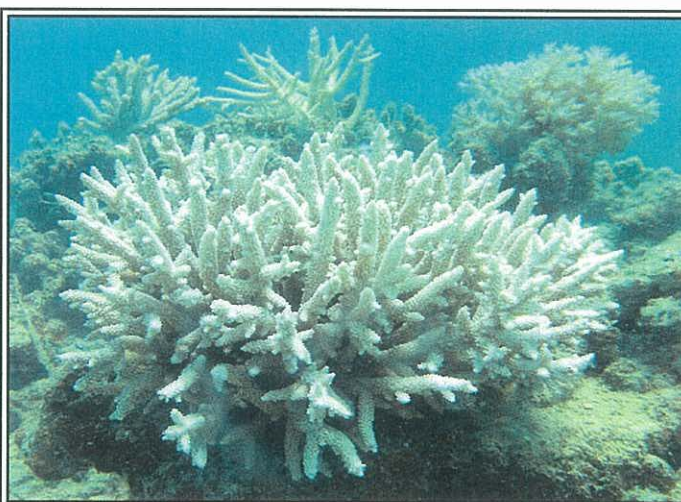
Transplants coralliens branchus

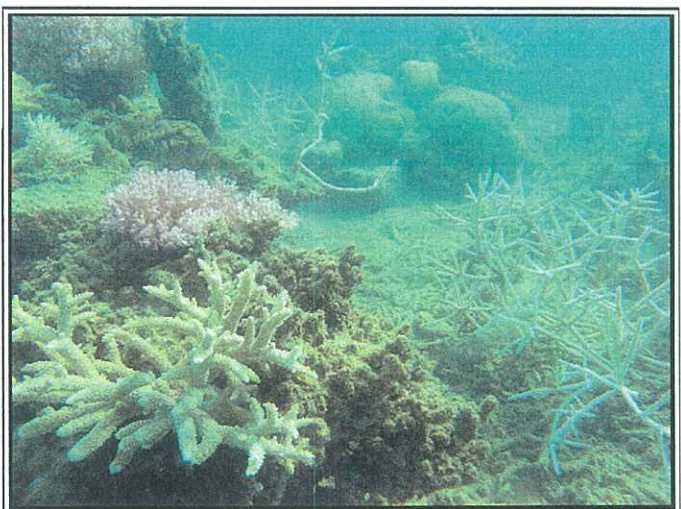
Aspect du site après transplantation : on observe également de larges colonies branchues (sur la droite) posées sur le fond

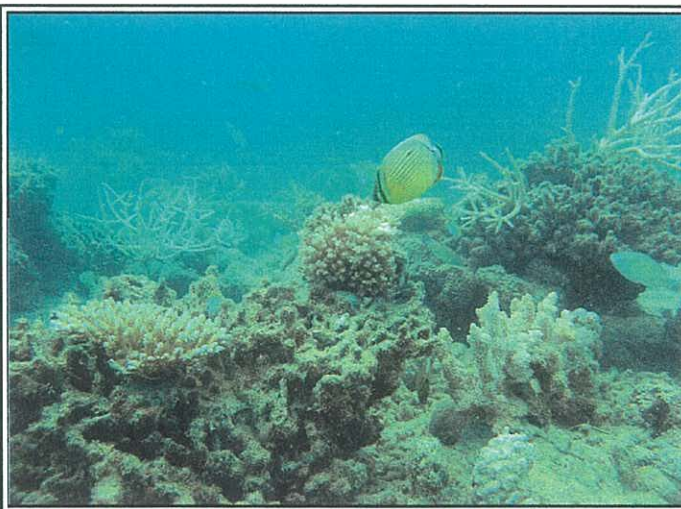
Aspect du site après transplantation : toutes les colonies visibles ont été plantées

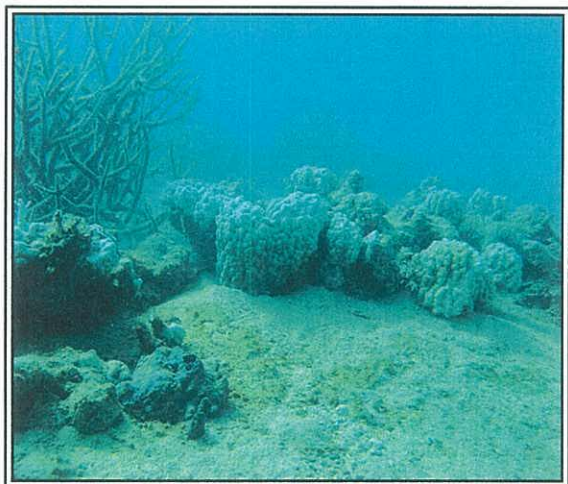
Les fonds sont colonisés par endroits de colonies coralliennes vivantes. Sur cette photo: boules de *Porites*

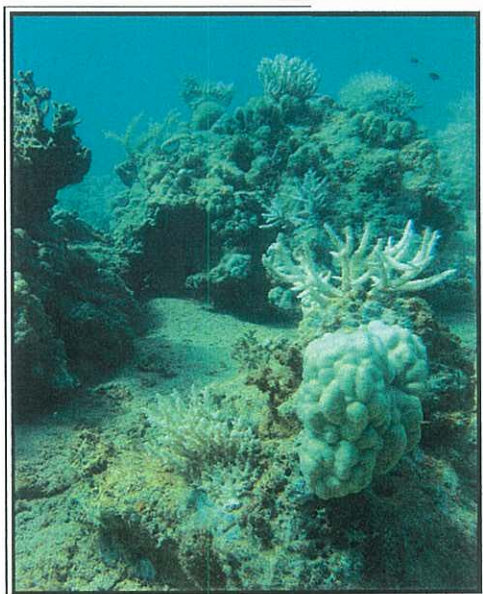
Aspect des fonds après transplantation. Toutes colonies coralliennes visibles sur cette photo ont été plantées
