1 Résumé

Le 8 octobre 2009, un prélèvement d'algues a été réalisé dans trois cours d'eau du Grand Sud de la Nouvelle-Calédonie (le Creek de la Baie Nord, la rivière de Carénage et la rivière des Lacs). Au cours de cette étude, 5 types d'algues ont pu être identifiés (soit 2 dans le Creek de la Baie Nord, 2 dans la rivière Carénage, et 1 dans la Rivière des Lacs) avec le concours de Phil Novis (phycologiste) de l'Institut de Recherche Allan Herbarium - Landcare Research (P.O. Box 40, Lincoln 7640, New Zealand). Les espèces sont différentes d'une rivière à l'autre. Ces algues, à l'exception de la cyanobactérie *Phormidium* observé dans la rivière des Lacs, sont inoffensives pour l'écosystème. Cependant, leur prolifération peut provoquer une eutrophisation du milieu.

Depuis le début de la période d'étiage, des tâches de périphyton (algues qui recouvrent des roches) sont apparues dans plusieurs cours d'eau. Vale Inco a demandé la réalisation d'une étude pour identifier et analyser ces algues et cyanobactéries ainsi que décrire l'état trophique de trois cours d'eau, dont un sous l'influence du projet (Creek de la Baie Nord) et deux autres situés en dehors de la zone (la rivière du Car

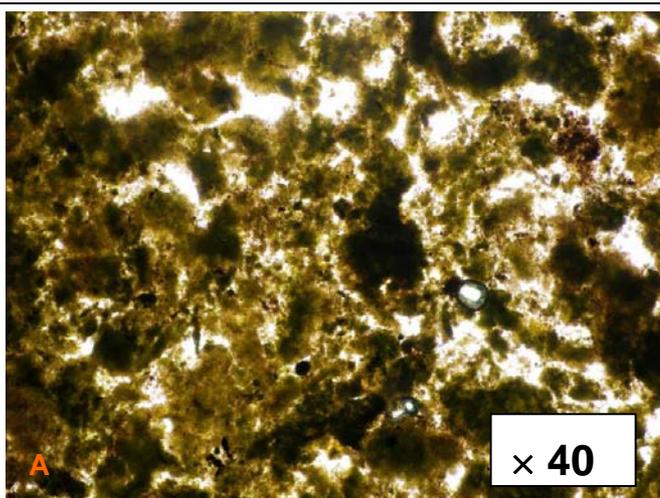
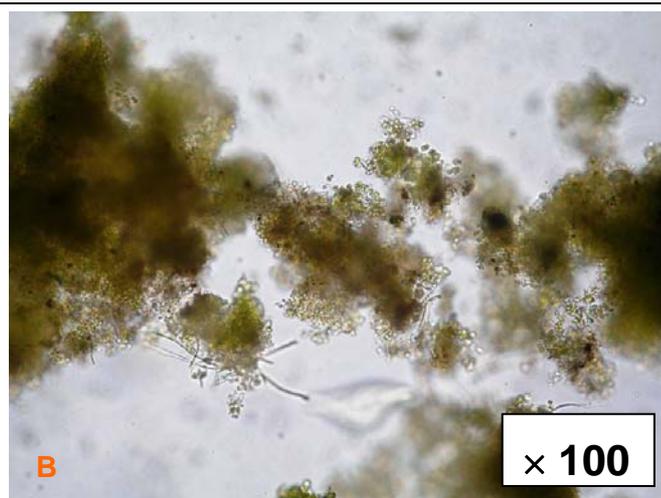
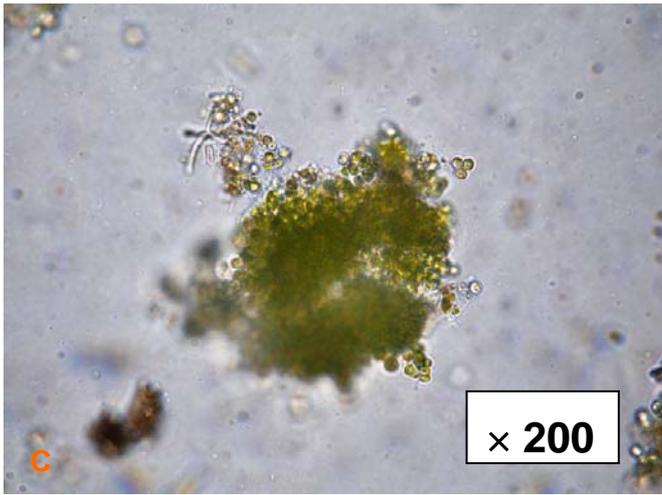
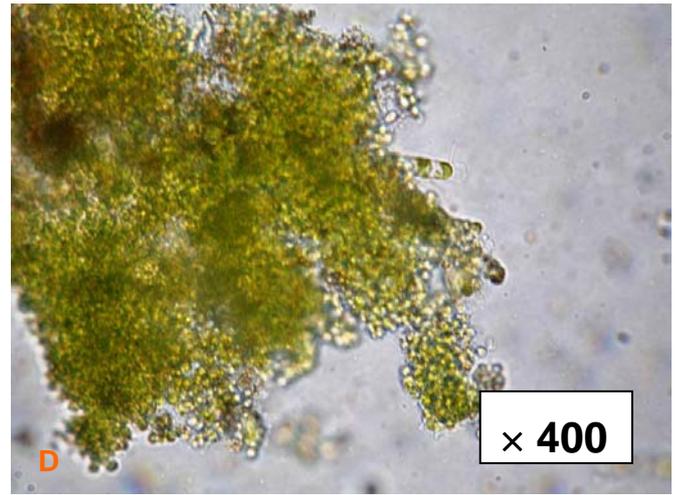
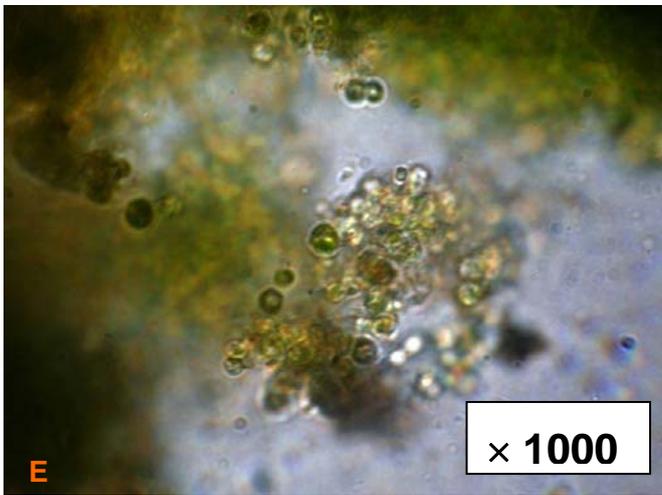
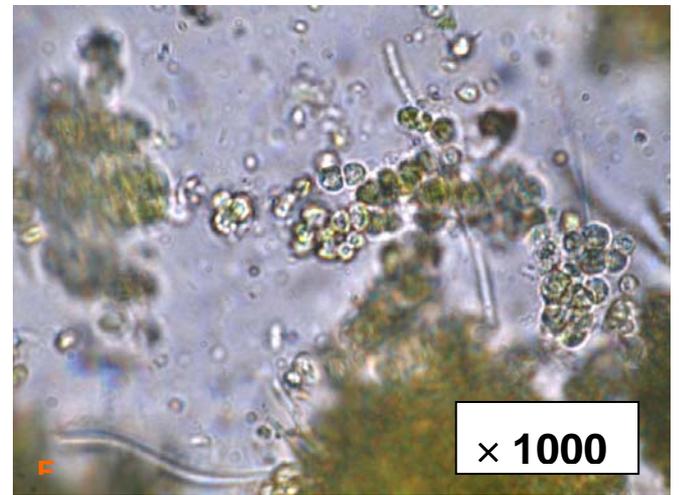
Planche Photo 1: Algues vertes unicellulaires du Creek de la Baie Nord (08/10/09)

Les algues prélevées au Creek de la Baie Nord (Planche Photo 1) sont des algues vertes unicellulaires (embranchement Viridiplantae, sous-embranchement Chlorophyta) de la classe des Trebouxiophycés, l'espèce a été identifiée comme *cf. Chlorella vulgaris* (Planche Photo 1: A-F). Il existe beaucoup d'espèces similaires, et uniquement l'étude de la séquence ADN permettrait une identification fine au niveau de l'espèce. Il n'est pas exclu que l'espèce puisse appartenir à la classe des Chlorophycées.

A- F : Chlorophycés : *Chlorella vulgaris*

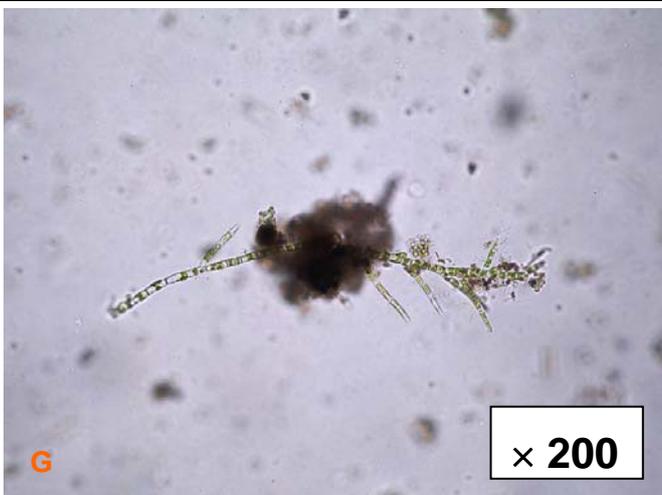
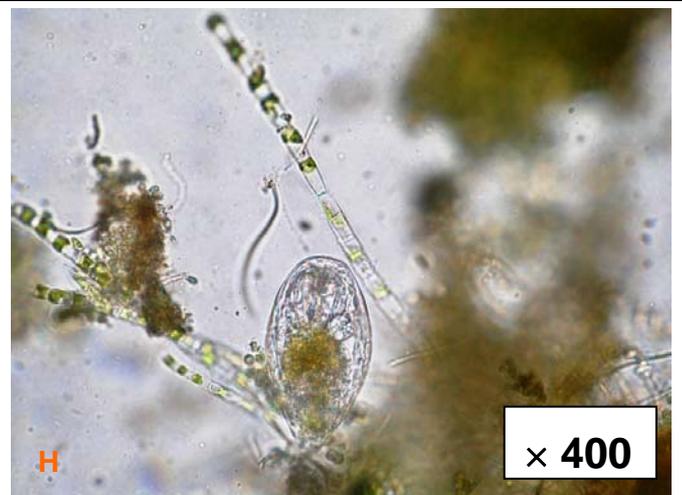
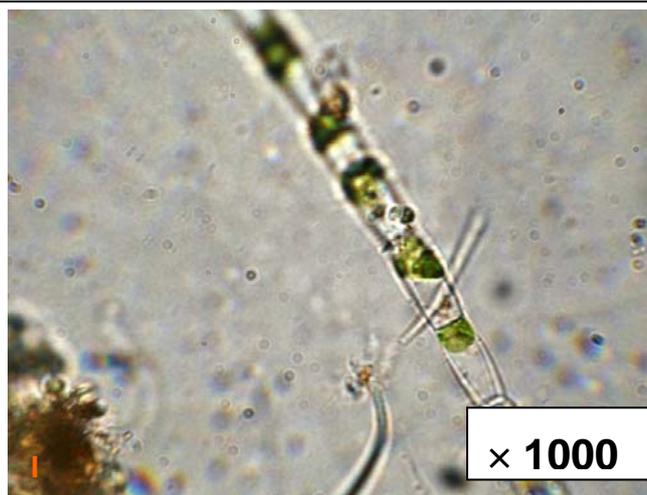
Planche Photo 2: Algues vertes en formes de filament du Creek de la Baie Nord le 08/10/09

Une deuxième espèce –appartenant à la classe des Chlorophycées et à la famille des Chaetophoracés en forme de filament appartient au genre *Stigeoclonium sp.* (Planche Photo 2: H-I), également un groupe de la famille des Chlorophycés,

G-I: Chlorophycés: *Stigeoclonium sp.*

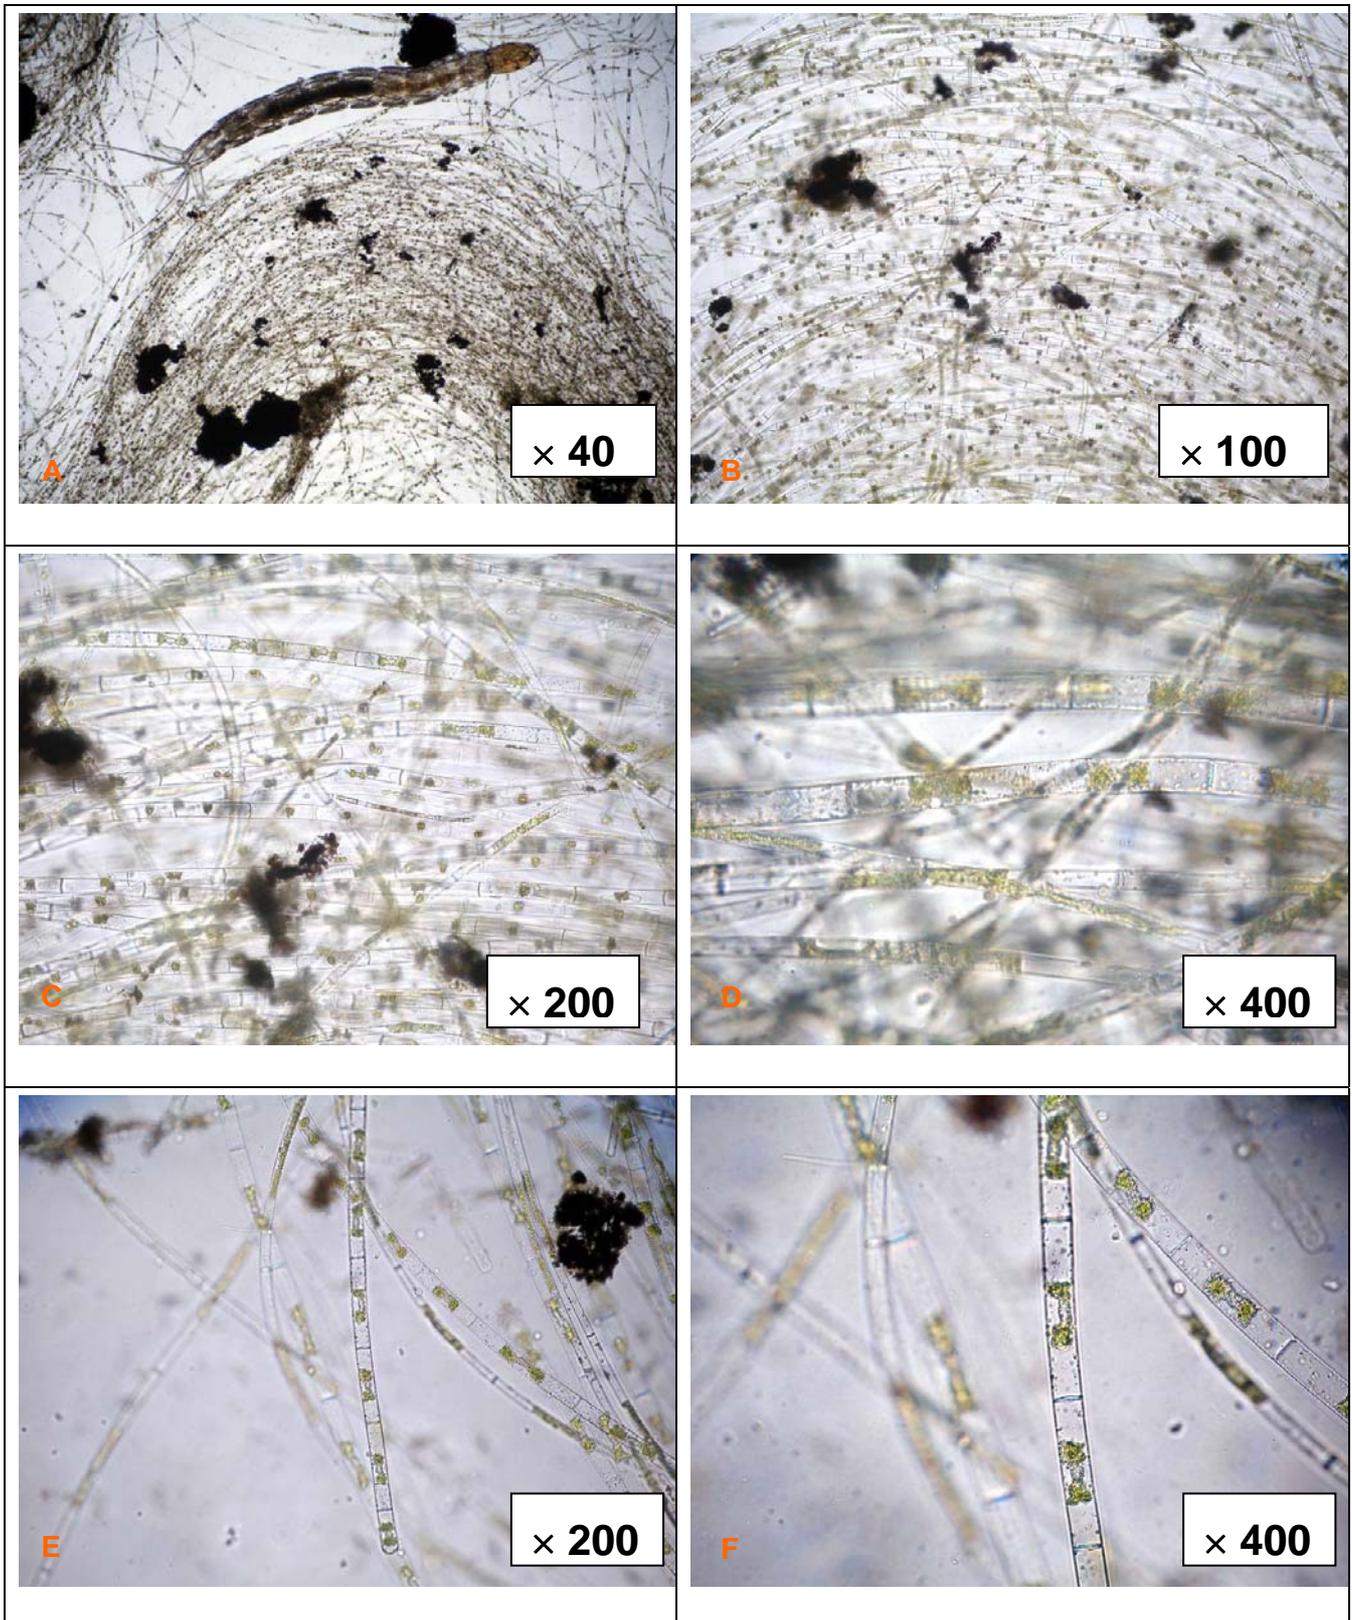
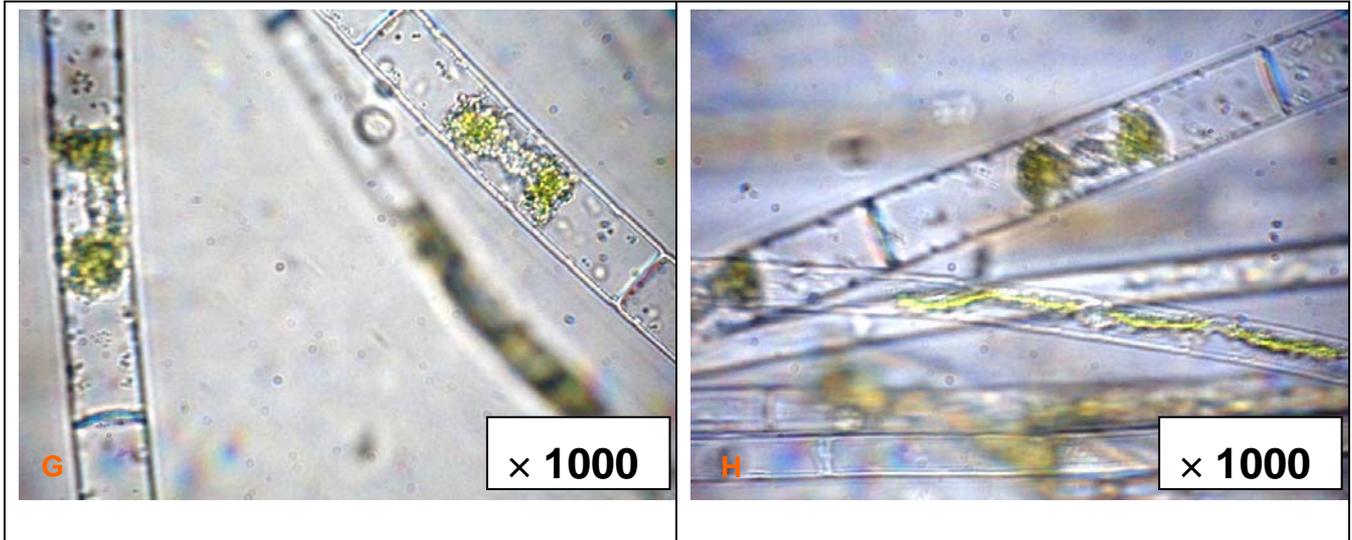
Planche Photo 3: Algues prélevées dans la Rivière Carénage le 08/10/09

Ces algues vertes filamenteuses (Planche Photo 3) dépourvues de flagelles appartiennent au sous-embranchement des Streptophyta (embranchement Viridiplantae¹ ou algues vertes). La présence d'une paire de chloroplastes étoilés avec un pyrénioïde, et d'un noyau se trouvant entre ces 2 plastes, ont permis de les identifier comme appartenant au genre *Zygnema*. Il appartient à la famille des Zygnemataceae (classe des Zygnematophyceae, ordre des Zygnematales). Le genre Zygnéma comporte quelques 120 espèces. Leur détermination nécessite la présence des zygospores² qui n'ont pas été observés.

On note aussi la présence de *Mougeotia* sp. (long chloroplaste semblable à un ruban), un autre genre de la famille des Zygnemataceae. L'identification² à l'espèce nécessite également du matériel fertile.

A-G: Zygnema sp. (ou Zygnemopsis)

H: Mougeotia sp.

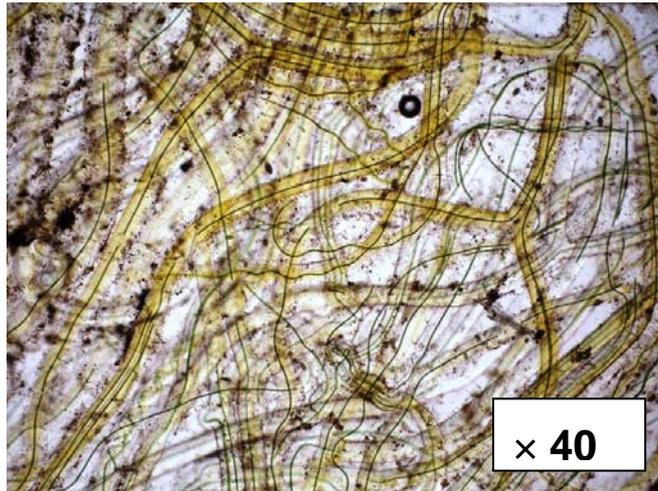
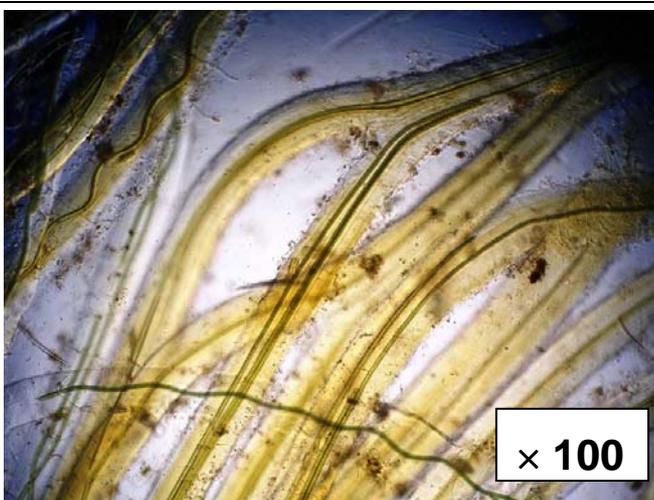
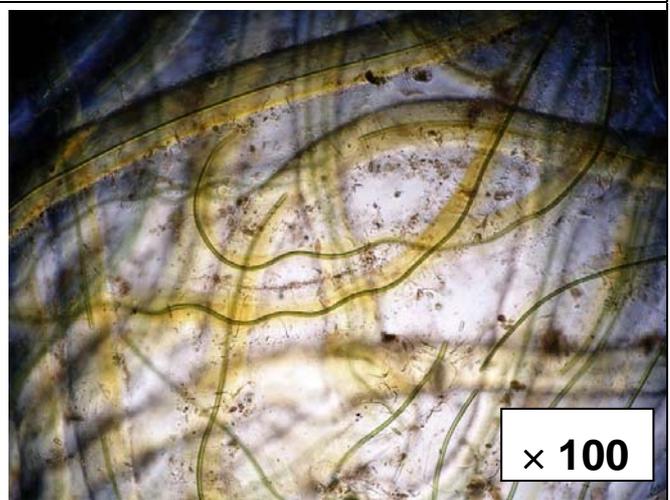
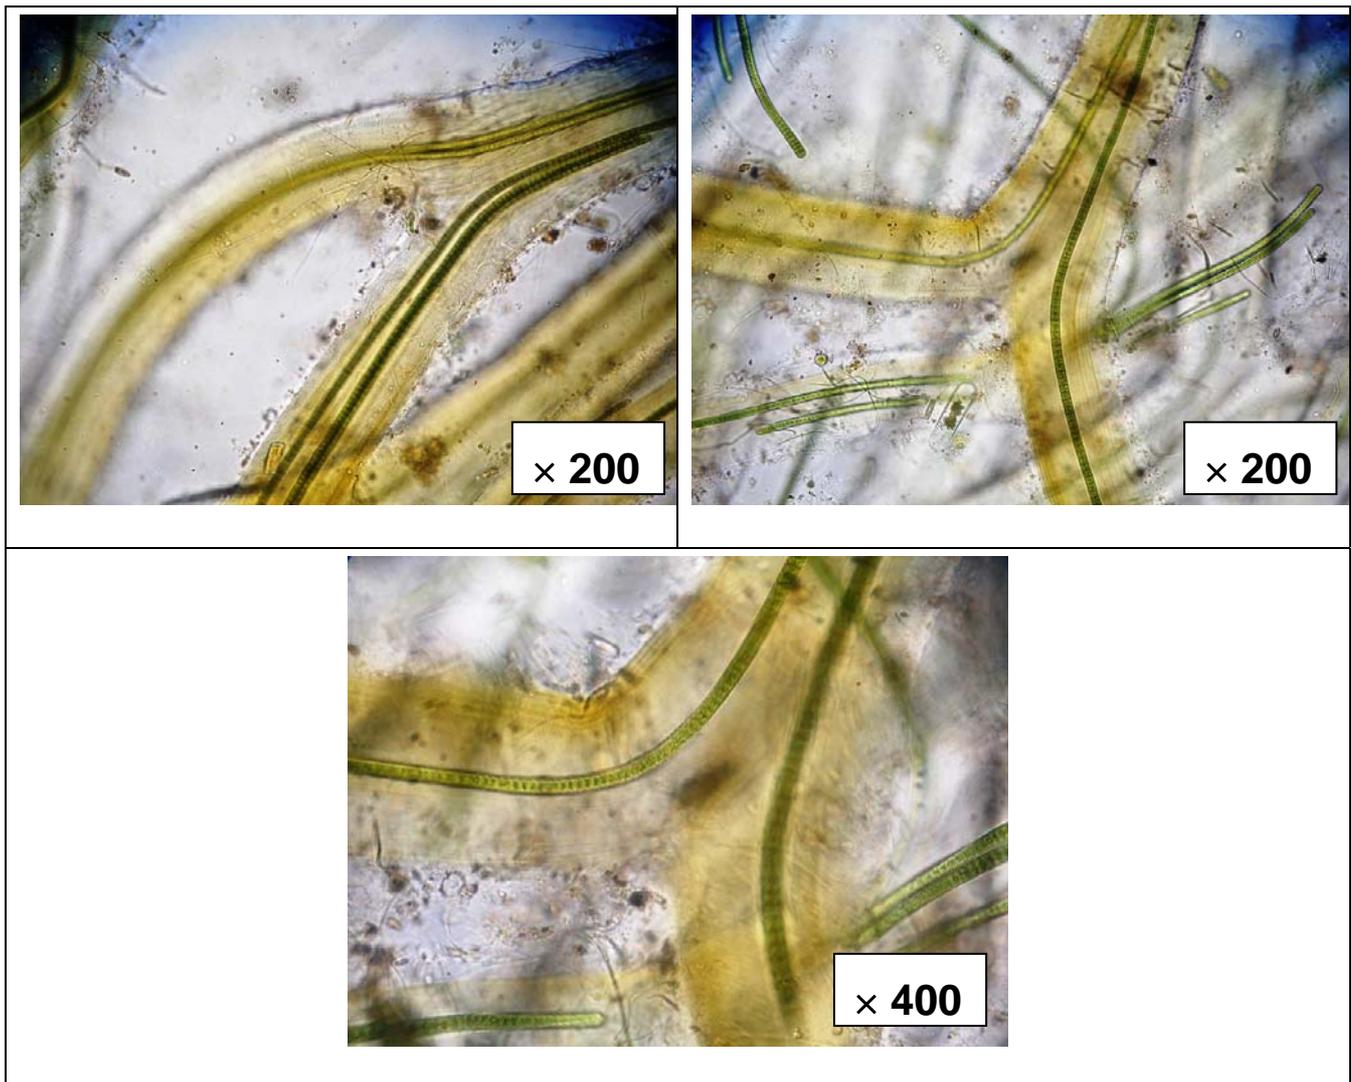
Planche Photo 4: Algues prélevées dans la Rivière des Lacs le 08/10/09

Les algues prélevées dans cette rivière (Planche Photo 4) appartiennent à la classe des Cyanobactéries¹. Elles se présentaient en mattes. La présence de filaments non ramifiés et sans hétérocystes (cellules fixatrices d'azote) souligne qu'elles appartiennent à l'ordre des *Oscillatoriales*. Les *Oscillatoriales* sont constituées de cellules de petites tailles associées à un filament. La présence d'une *calypstre* (membrane épaissie à la cellule apicale) laisse penser que ces algues sont du genre *Phormidium* sp.
