**Investigation sur la cause du dépérissement d'une formation végétale dominée par le chêne gomme en aval du site industriel de Vale Nouvelle-Calédonie :**

**Rapport d'étape**

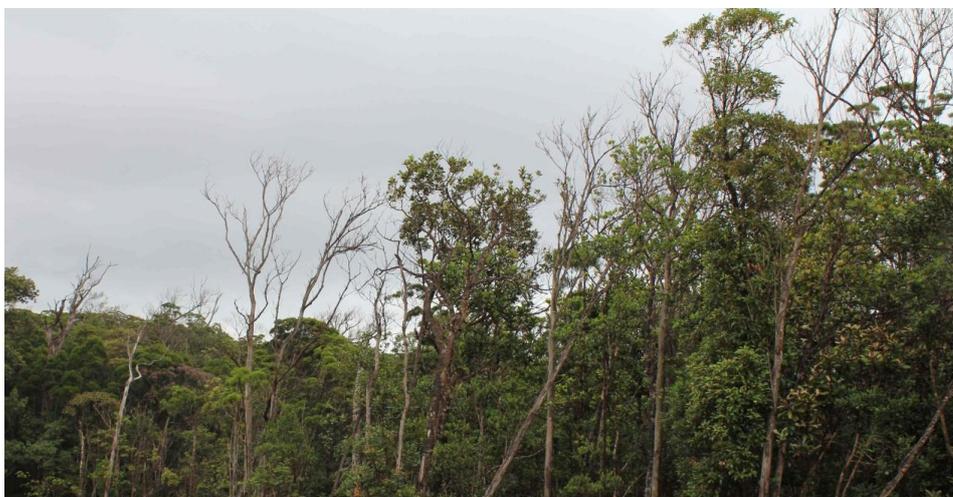
Figure 2 : Arbres dans la zone de déclin (février 2011)

L'écosystème le plus impacté par ce dépérissement est la forêt rivulaire du Creek de la Baie Nord ainsi que les vallons voisins proches (Figure 2). Une grande partie de cette zone est dominée par l'espèce *Arillastrum gummiferum* sous l'habitat souvent nommé « forêt à *Arillastrum gummiferum* » et « maquis paraforestier à *Arillastrum gummiferum* » (issu des études de caractérisation de la flore des plateaux de Prony et Goro, IRD 2004). Voir iconographie en appendice 1.

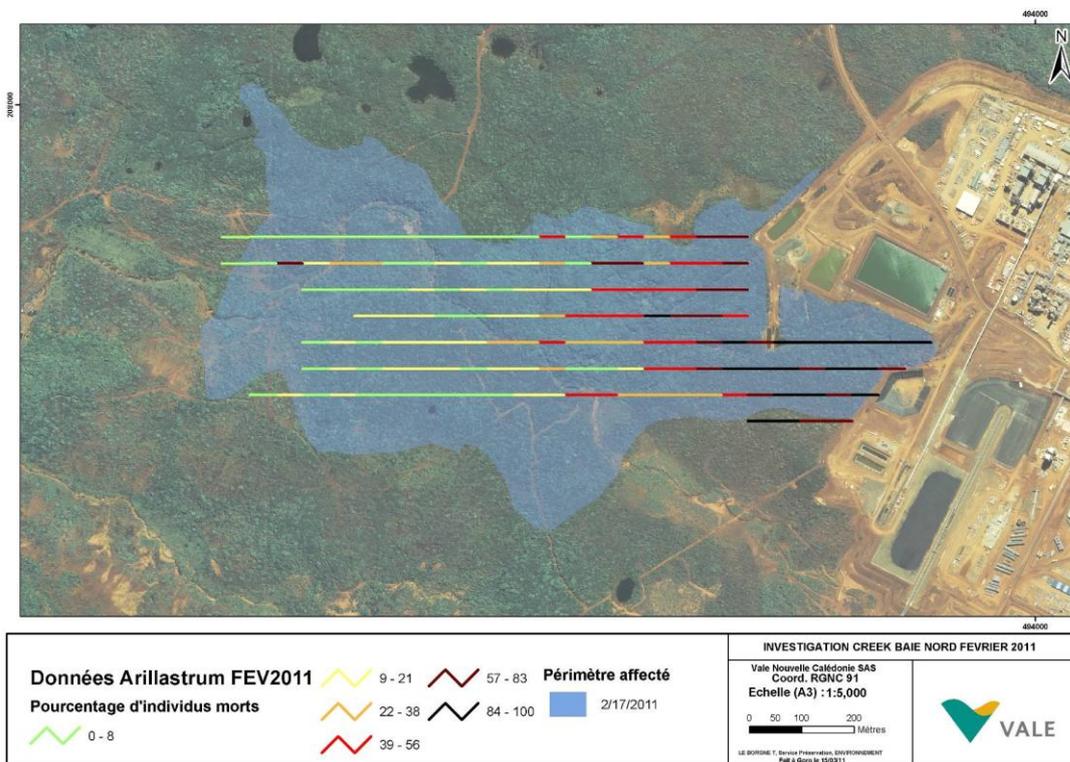
**Figure 3 : Proportion d'individus morts suivant les différents endroits au sein de la zone impactée : impact inversement proportionnel à la distance de l'usine**

- 1113 sont alors des individus sains,
- 2392 sont notés atteints,
- 1712 sont enregistrés comme morts.
- la proportion d'arbres atteints et morts diminue avec la distance par rapport aux installations (Figure 3).
- les plus grands arbres sont plus sévèrement touchés que les arbres de petite taille (Figure 4).

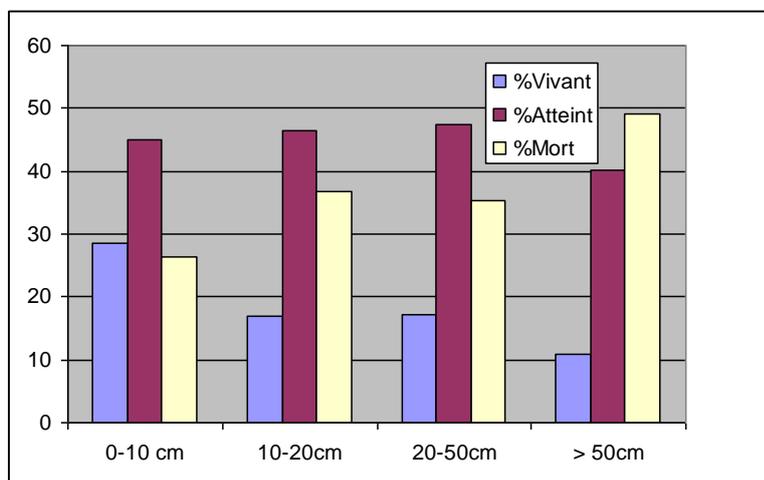
**Figure 4 : Proportion d'individus sains, atteints, ou morts suivant les 4 classes de diamètre recensées**

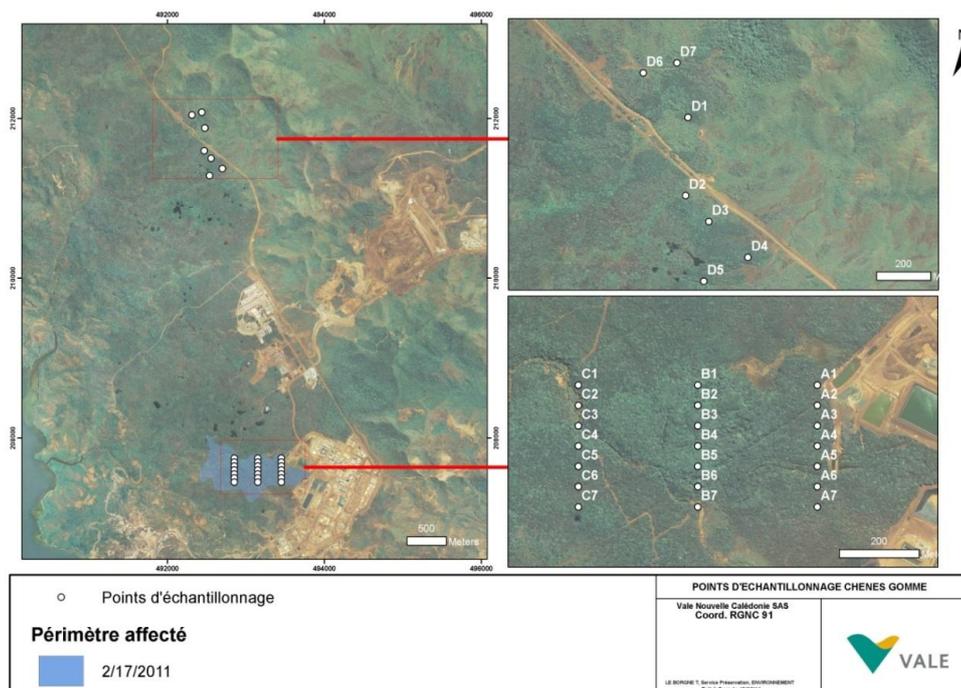
Figure 5 : Points d'échantillonnage pour les analyses chimiques des feuilles, écorce, litières et sol ; « A », « B » et « C » sont les sites impactés et « D » le site témoin

Les points D1 à D7 correspondent au site témoin proche de la zone du Pic du Grand Kaori (cf. Figure 5). 1 kg de feuilles fraîches, 1 kg de litière (matière organique prélevée au pied des chênes gommés), 1 kg d'écorce de chêne gomme et 1 kg de sol ont été prélevés à chaque point d'échantillonnage. Les échantillons ont été envoyés en France métropolitaine au laboratoire « SAS Laboratoire » pour les parties feuilles, litière, et écorces. Les échantillons de sol ont été analysés en Australie au laboratoire « ALS Environment à Brisbane ».

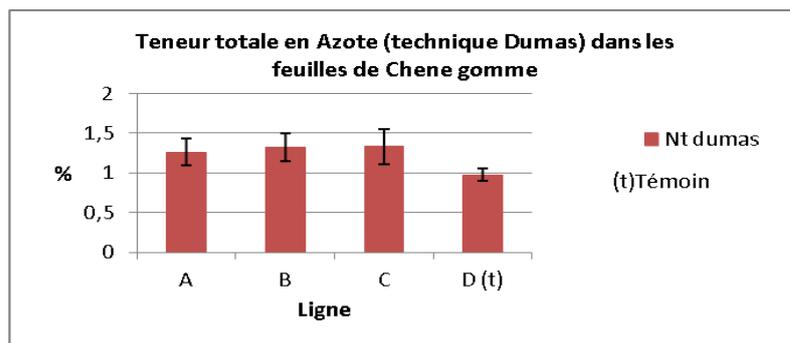
Figure 6 : Teneur en azote (Dumas) dans les feuilles de chêne gomme (%)

Cet excès n'est cependant pas significativement différent entre les trois sites de la zone impactée.

D'après les analyses chimiques effectuées sur les feuilles, les seules tendances notables sont sur l'élément N (azote) où l'on retrouve une augmentation de l'ordre de 25 à 35 % des valeurs de références du site témoin (Figure 6).

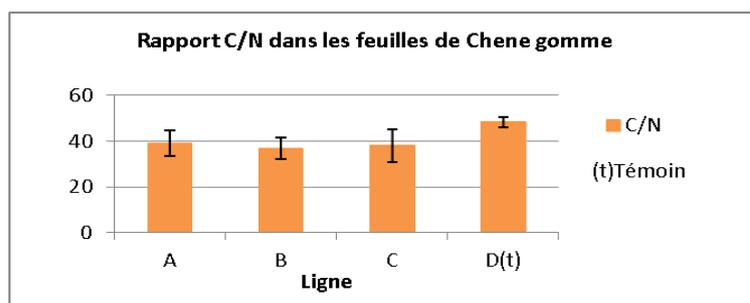
Figure 7 : Rapport C/N dans les feuilles de chêne gomme

En regardant également le rapport C/N fourni par ces mêmes analyses, une réduction de ce ratio dans la zone impactée est notable par rapport à la zone témoin, comme le montre la figure ci-dessous :

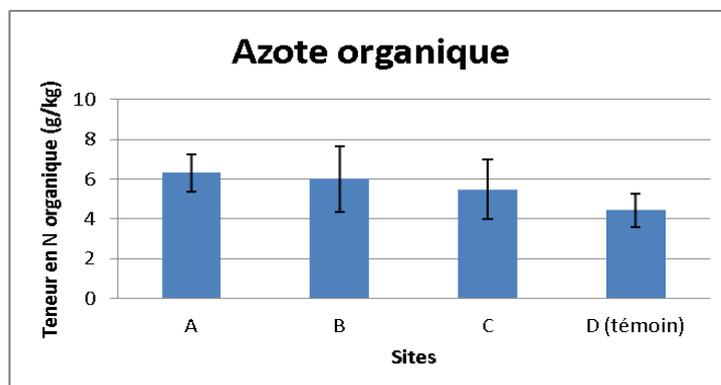
Figure 8 : Teneur en azote organique dans l'écorce (%)

La différence n'est pas significative si l'on regroupe les sites touchés et les sites témoins cependant le site A (le plus fortement touché par le phénomène) présente des valeurs légèrement plus hautes en comparaison au groupe témoin.

Les résultats d'analyse portant sur les écorces de chêne gomme ne montrent pas de disparité particulière à l'exception de l'azote qui semble montrer les mêmes tendances que pour les feuilles (Figure 8).

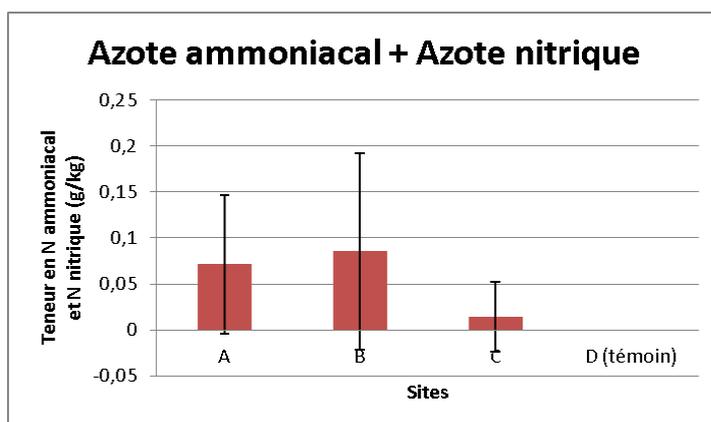
Figure 9 : Teneur en azote minéral (ammoniacal et nitrique) dans l'écorce (%)

Au vue des faibles valeurs obtenue et selon les écarts types importants, il est difficile voire impossible de conclure s'il existe des différences significatives entre les zones.

L'autre indicateur ici présenté est pour l'azote et l'azote nitrique et ammoniacal. En se basant sur les valeurs rapportées au g/kg de produit brut, on obtient le graphique suivant :

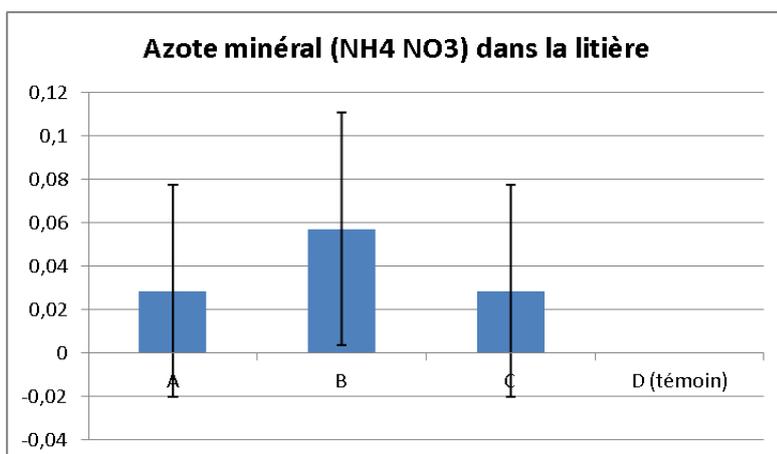
Figure 10 : Teneur en azote minéral (ammoniacal et nitrique) dans la litière (%)

Comme pour les feuilles et les écorces, seules les concentrations en azote inorganique (nitrique et ammoniacal) montrent des différences dans les concentrations moyennes pour les échantillons de litières (Figure 10). Cependant, les hauts niveaux de variances ne permettent pas d'établir de conclusions à ce niveau. A noter toutefois que ce constat est identique à celui fait pour les écorces, il est donc possible que l'azote minéral soit plus abondant dans la zone impactée.

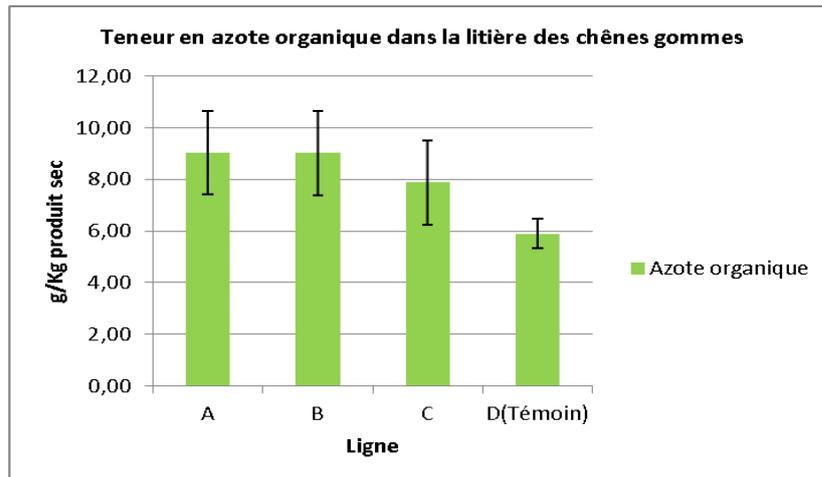
Figure 11 : Teneur en azote organique dans les litières (%)

Les groupes A et B présentent des teneurs significativement plus élevées que celle du lot témoin D, avec une moyenne supérieure d'environ 25%.

Concernant l'azote organique, les teneurs sont plus élevées dans la litière des zones impactées comparées à la zone témoin comme illustré à la Figure 11 ci-dessous :

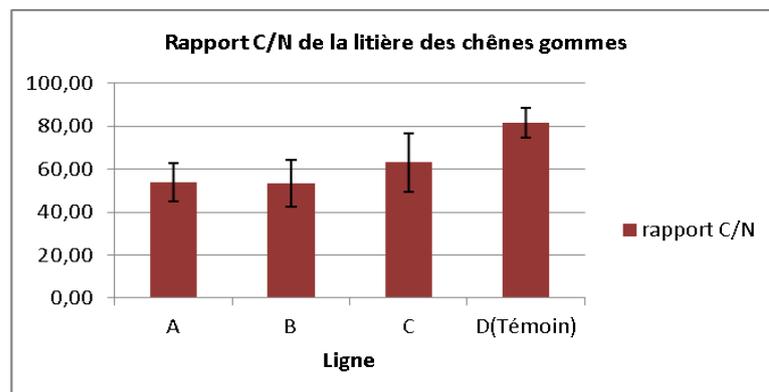
Figure 12 : Rapport C/N de la litière des chênes gomme

Sur le graphique suivant (Figure 12), le ratio C/N est de nouveau plus élevé dans le lot témoin, ce qui peut s'expliquer par une valeur plus faible de N au niveau du site témoin. De nouveau, la différence est significative en prenant A ou B comparativement au lot témoin D.

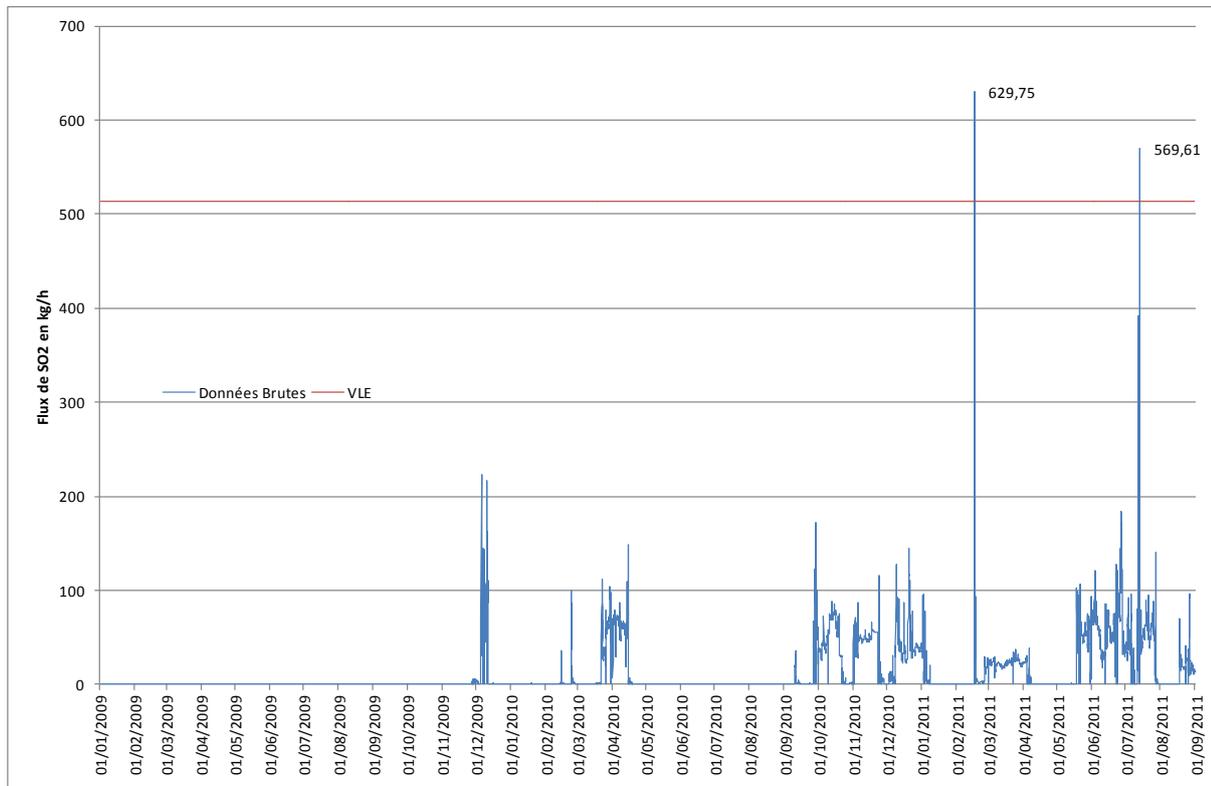
**Figure 17 : Flux de SO<sub>2</sub> de l'usine d'acide sulfurique depuis 2009 (données brutes et réglementaires)**

Depuis 2009, seulement deux pics de flux supérieurs aux valeurs limites ont été observés, ils correspondent à un démarrage ou une baisse de production de l'usine d'acide sulfurique. Avant 2011 aucun pic n'a été observé.

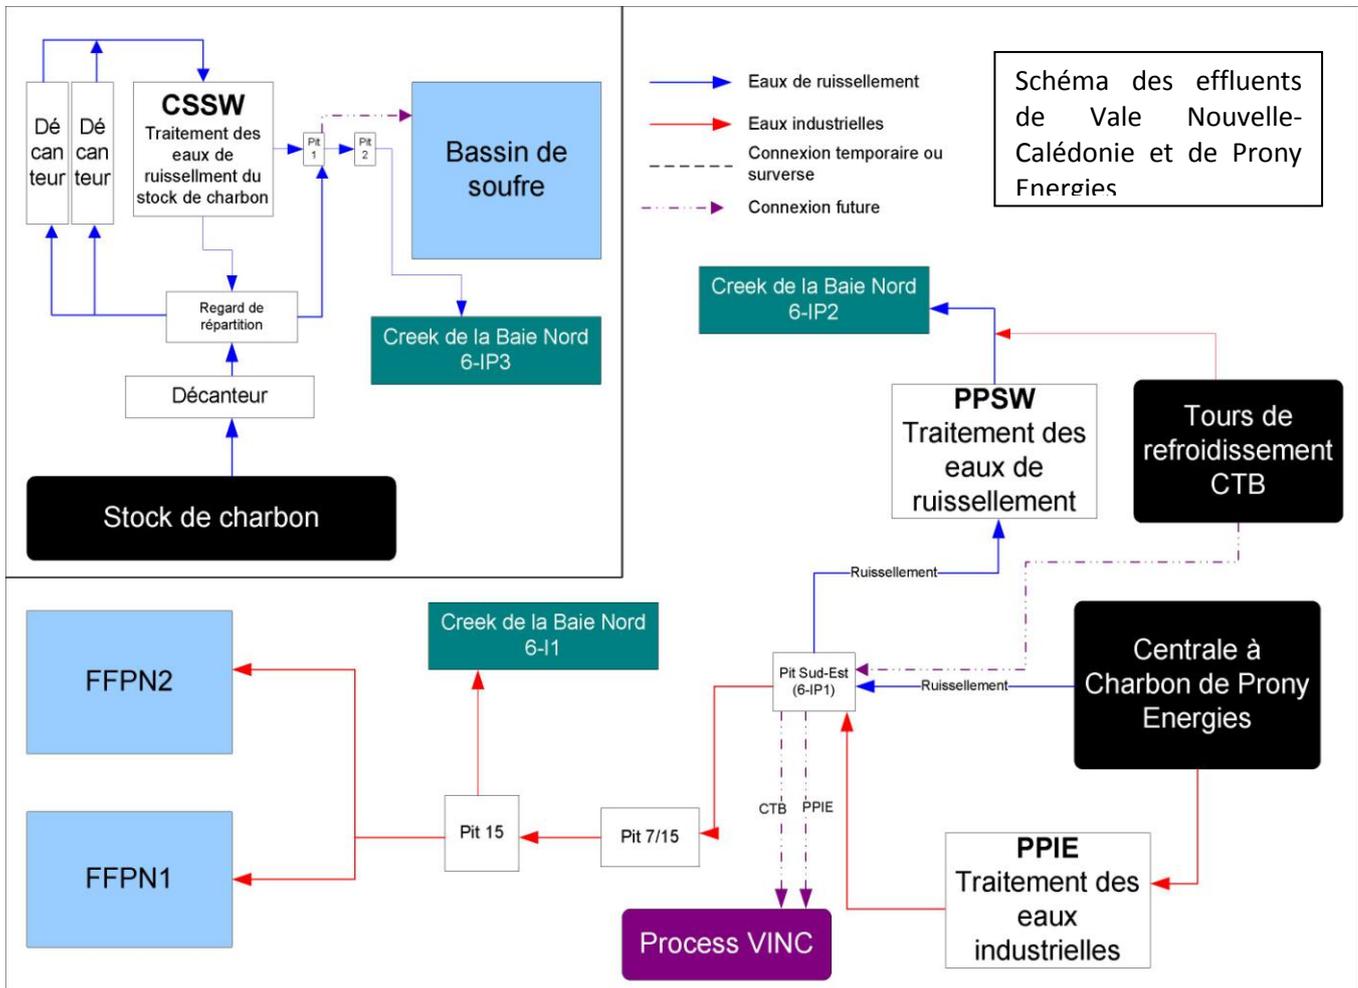
**Figure 18 : Schéma des effluents de Vale Nouvelle-Calédonie et de Prony Energies du bassin versant nord de l'usine**

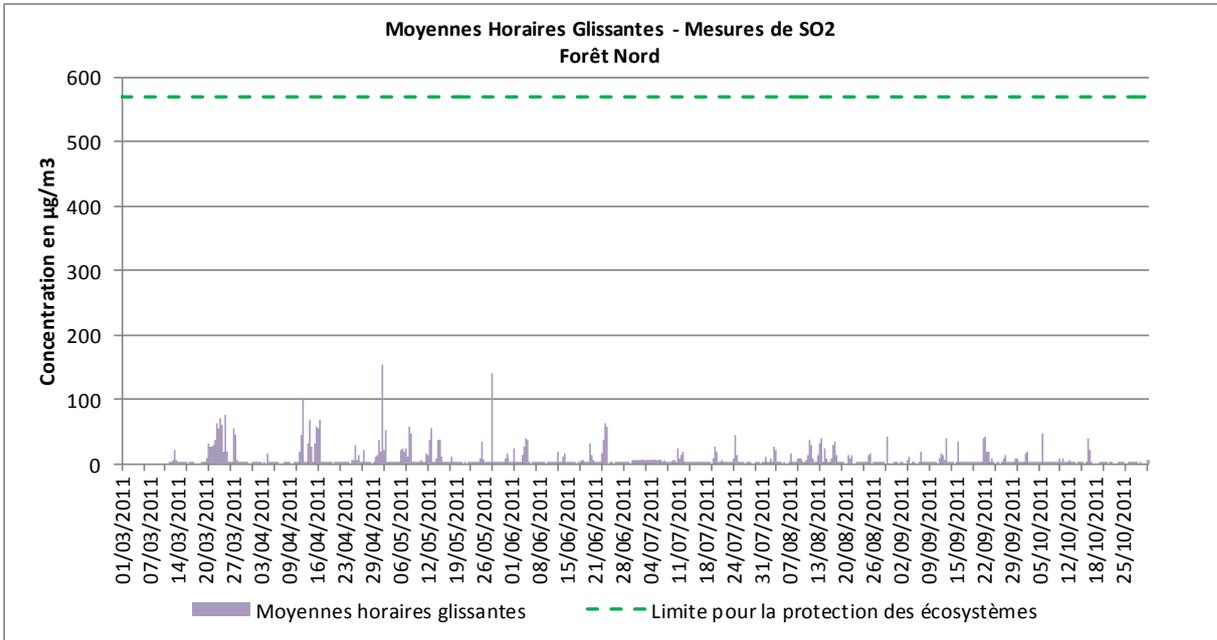
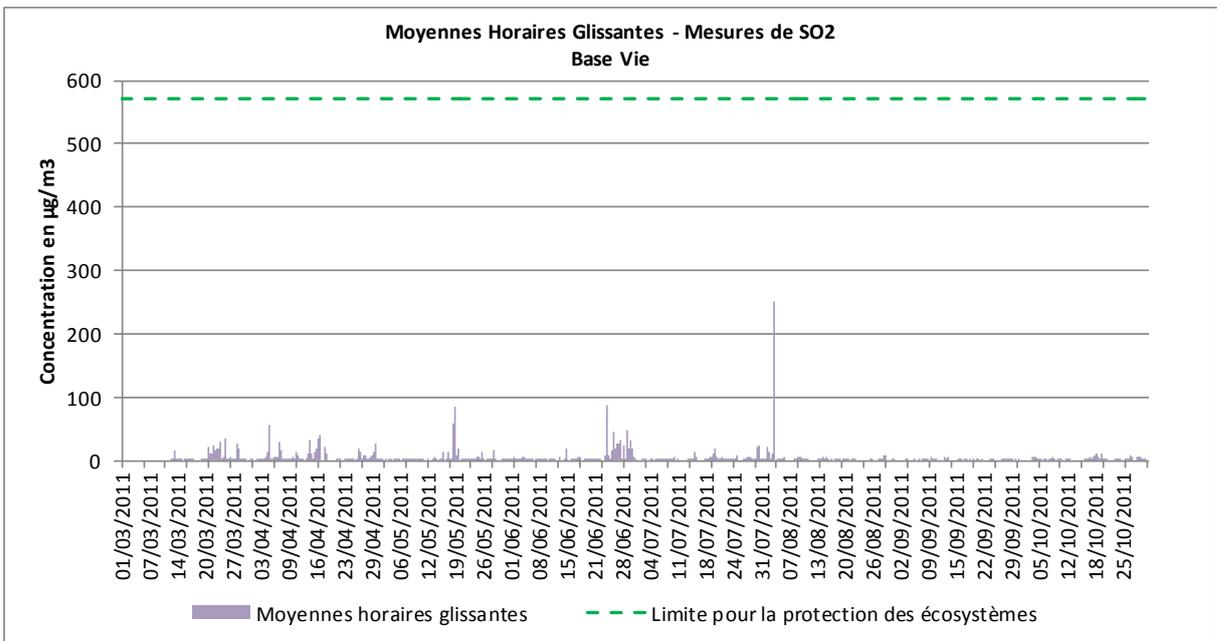
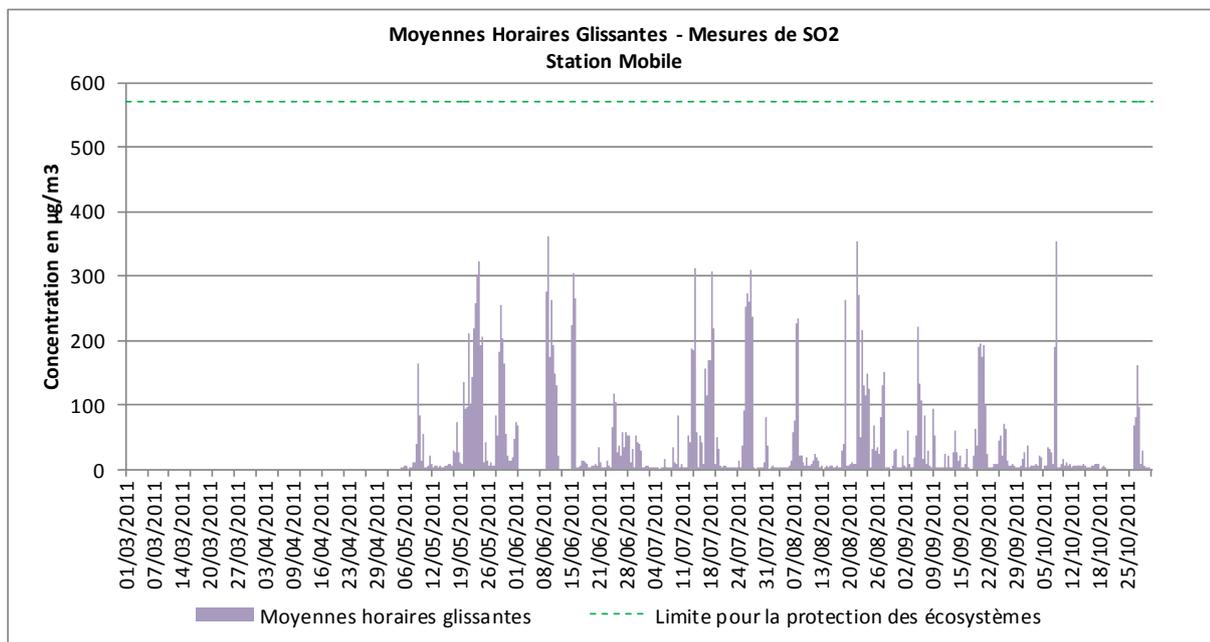
**Figure 20 : Moyennes horaires glissantes des mesures de SO<sub>2</sub> pour le suivi de la qualité de l'air au niveau de la Forêt Nord**

**Figure 21 : Moyennes horaires glissantes des mesures de SO<sub>2</sub> pour le suivi de la qualité de l'air au niveau de la base-vie**

**Figure 22 : Moyennes horaires glissantes des mesures de SO<sub>2</sub> pour le suivi de la qualité de l'air à proximité de la forêt rivulaire (Station Mobile)**

Les graphiques présentent les mesures de SO<sub>2</sub> réalisées depuis mars 2011 à proximité de la zone où un impact a été observé, au niveau de la réserve de la Forêt Nord et de la base-vie.

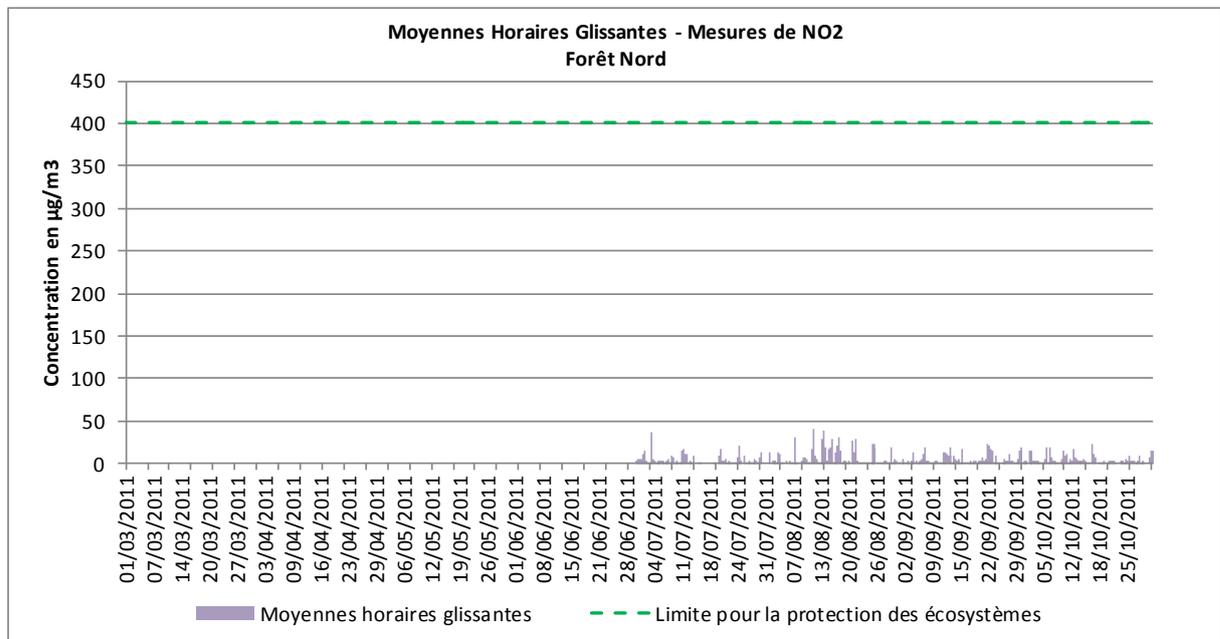
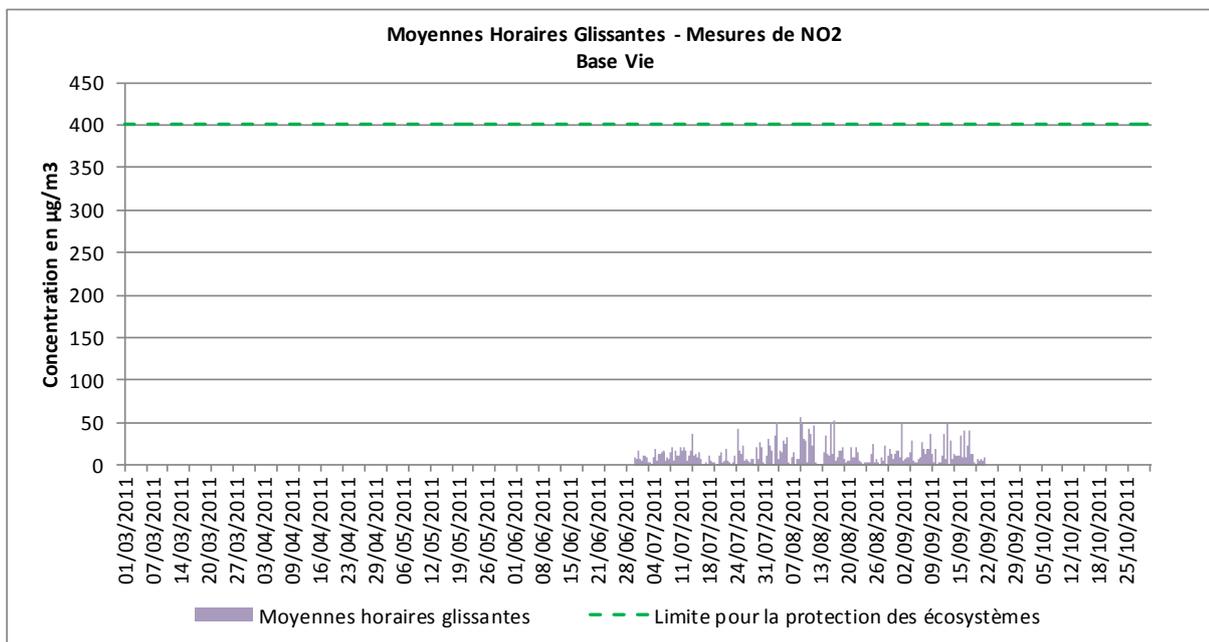
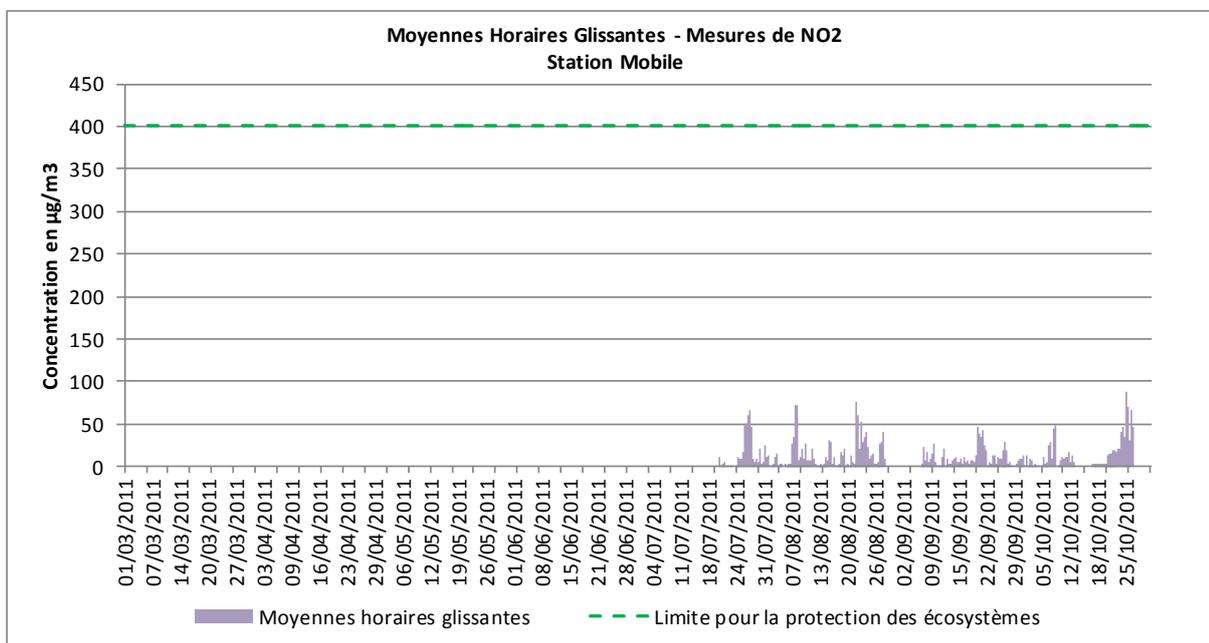
**Figure 23 : Moyennes horaires glissantes des mesures de NO<sub>2</sub> pour le suivi de la qualité de l'air au niveau de la Forêt Nord**

**Figure 24 : Moyennes horaires glissantes des mesures de NO<sub>2</sub> pour le suivi de la qualité de l'air au niveau de la base-vie**

**Figure 25 : Moyennes horaires glissantes des mesures de NO<sub>2</sub> pour le suivi de la qualité de l'air à proximité de la forêt rivulaire (station mobile)**

Les mesures de NO<sub>2</sub> réalisées au niveau des 3 stations AQMS (station mobile, Forêt Nord et base-vie) ne présentent pas de valeurs élevées pour la période étudiée et sont très en dessous du seuil limite pour la protection des écosystèmes.

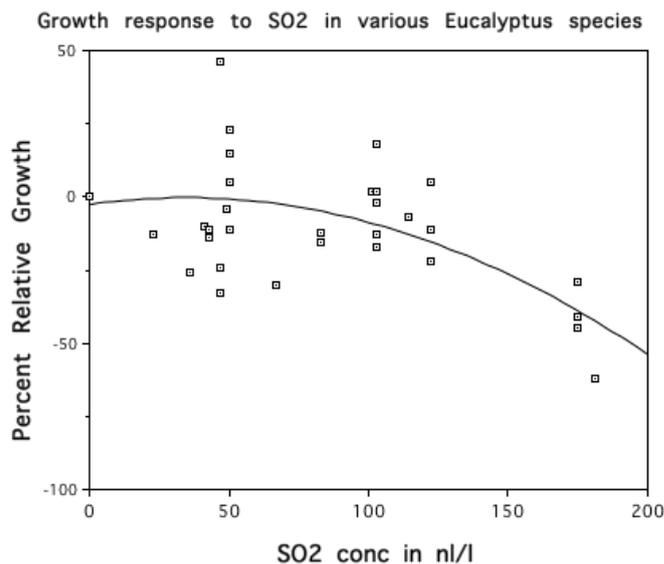
**Figure 43 : Variation de croissance chez certaines espèces d'*Eucalyptus* en fonction de leur exposition au dioxyde de soufre**

Des études supplémentaires relatives aux effets du dioxyde de soufre sur les cultures et les arbres indigènes ont été menées en utilisant des enceintes sans toit et des plantes poussant dans des conditions climatiques proches des conditions de terrains, avec des expositions continues et intermittentes sur une période de 6 mois. Les résultats sont résumés au Tableau 23 et à la Figure 43.

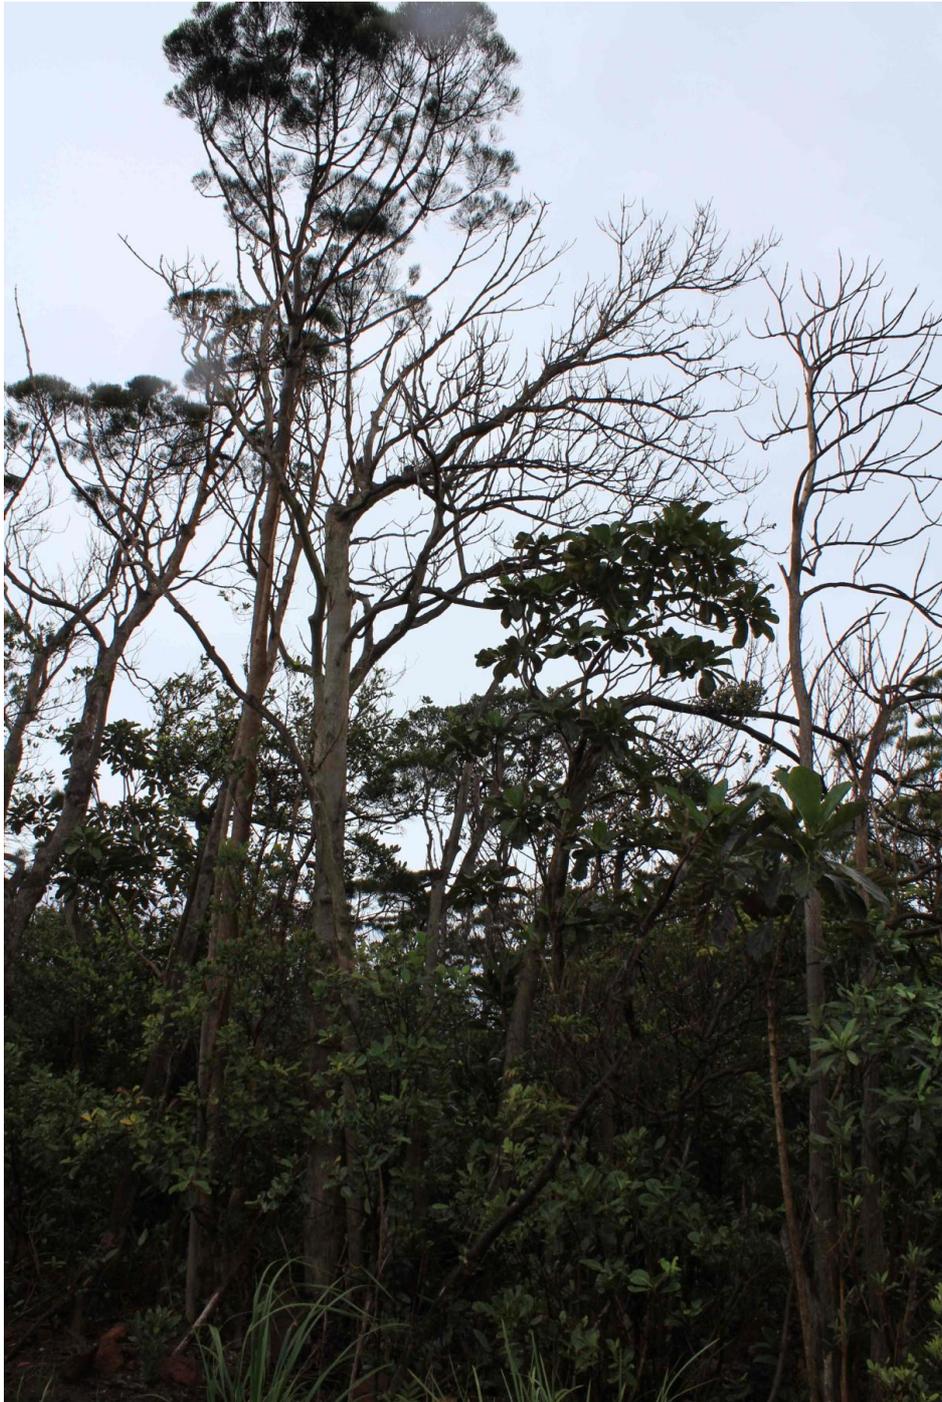
Mort des chênes gomme à proximité de la zone industrielle, la strate arborée est la plus sévèrement touchée

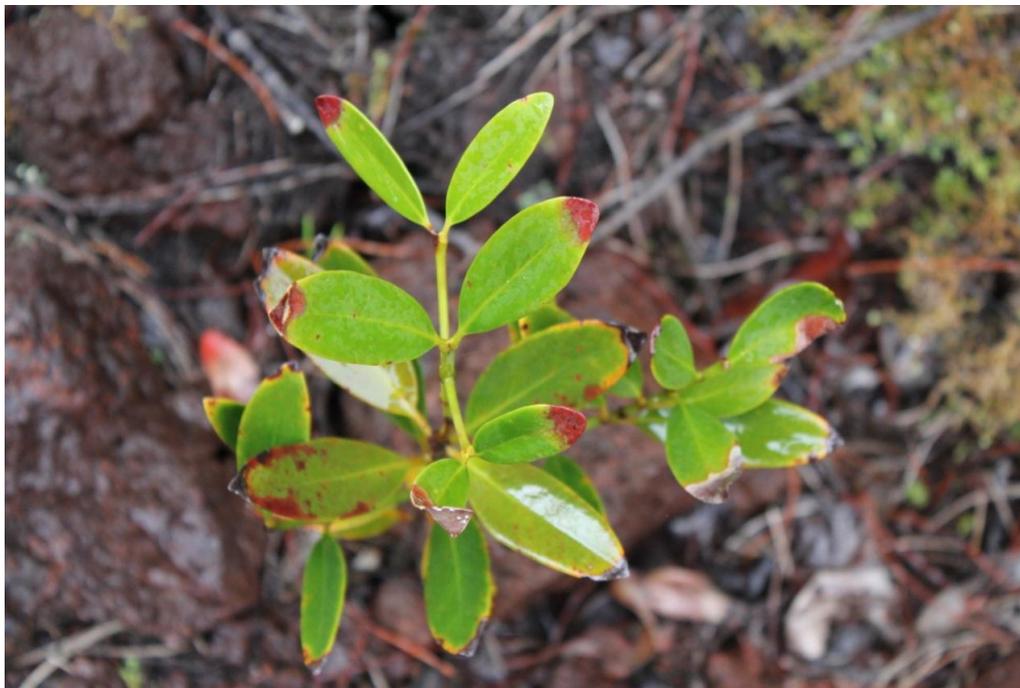
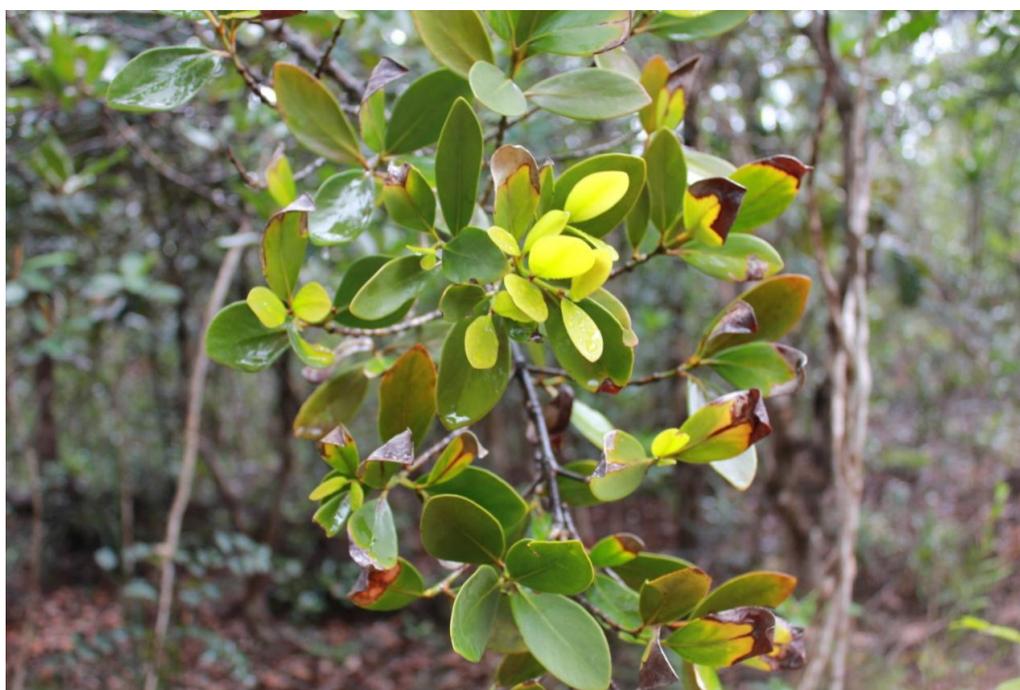
Brûlure de la pointe des feuilles, chlorose périphérique et mort tissulaire (nécrose) sur les extrémités du limbe, ici sur *Garcinia balansae*

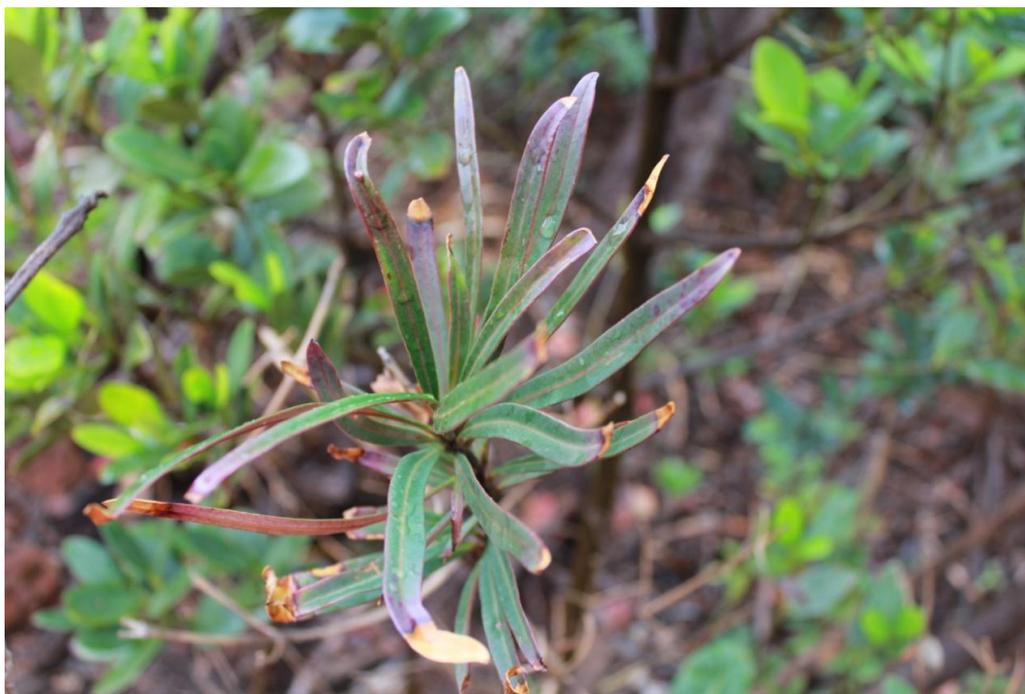
Même phénomène sur la pointes des feuilles de *Montrouziera sphaeroidea*

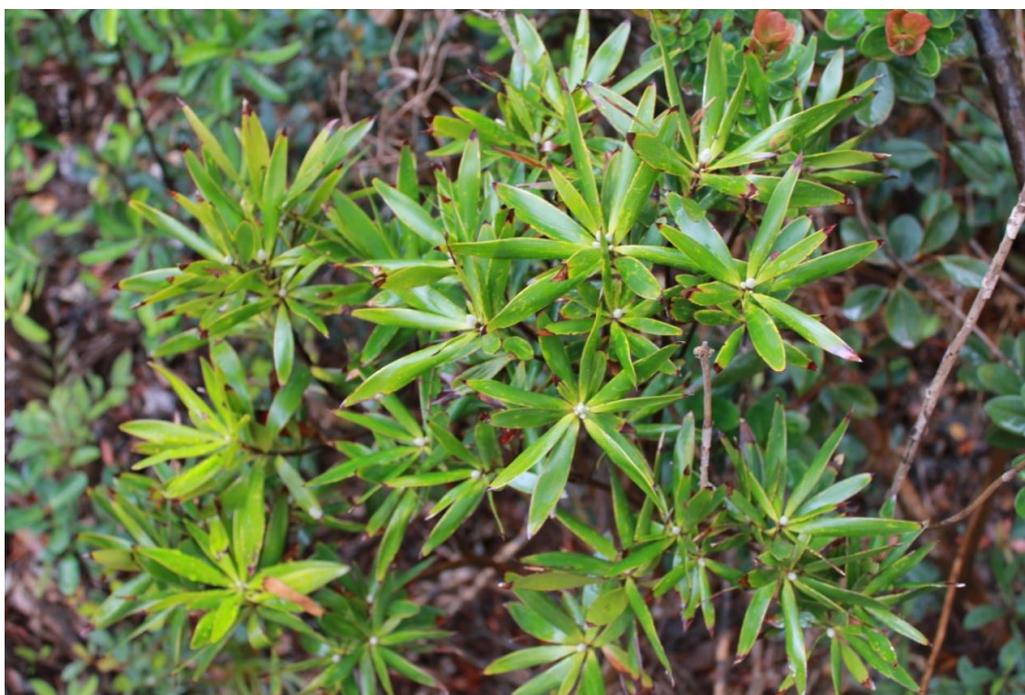
Même phénomène sur la pointe des feuilles de *Styphellia veillonii*

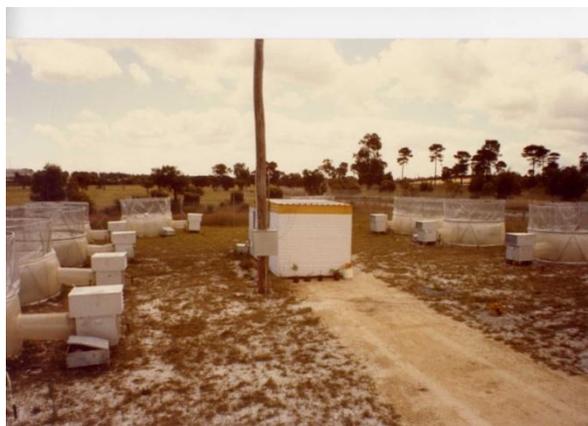
**Figure 1 : Dispositif technique montrant les tunnels verticaux et le local contenant les appareils de dosage de SO<sub>2</sub> et les détecteurs (Australie occidentale)**

La fumigation consiste à exposer les plantes par intermittence à une gamme de concentrations de SO<sub>2</sub> durant une saison de météorologie stable et relativement sèche. Le régime de l'exposition est composé d'un traitement de contrôle (air ambiant, moins de 5 nl SO<sub>2</sub><sup>1-1</sup>) et d'une gamme de quatre concentrations de SO<sub>2</sub> (50, 200, 400 et 800 nl 1-1). Les plantes sont exposées en continu pendant 4 heures de 10h à 14heures, 7 jours par semaine pendant une durée de 3 mois. Chaque traitement est dupliqué.

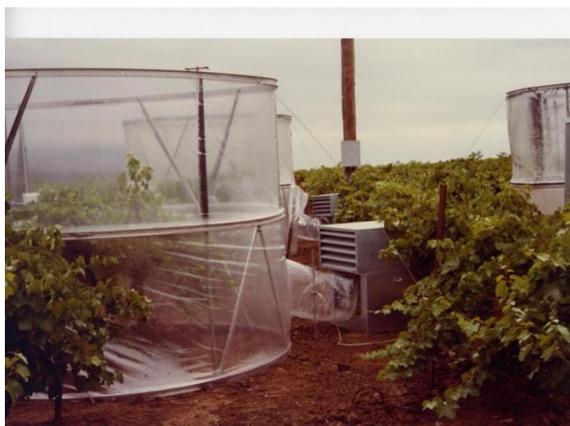
Figure 2 : Dispositif de la tonnelle montrant le système de ventilation et d'alimentation en SO<sub>2</sub>
