Investigations sur les facteurs en cause du dépérissement de la végétation dans la zone d'emprise de l'activité industrielle de Vale Nouvelle Calédonie

Associate Professor Frank Murray

January 2012

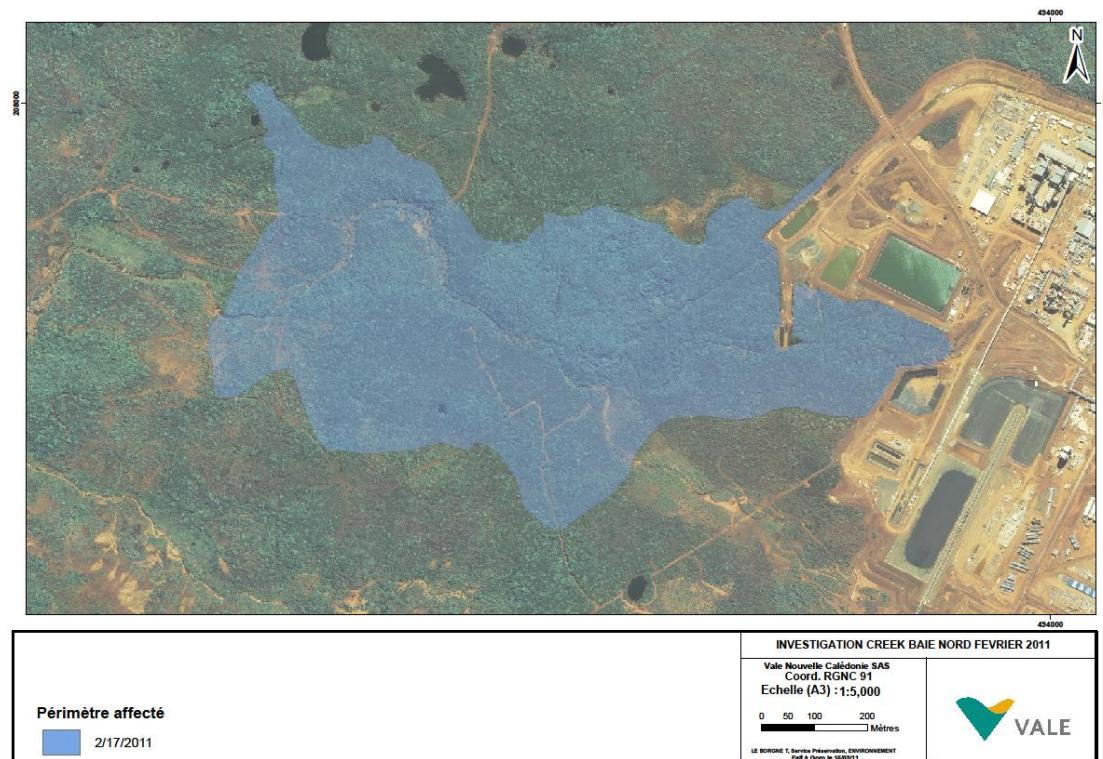
Figure 1. Localisation de la zone de déclin.

L'emplacement de la végétation forestière impactée est une zone adjacente à la limite ouest d'installations industrielles de Vale NC à proximité du creek Baie Nord. L'emplacement et l'étendue de la zone de déclin de la végétation a été évaluée par des levés au sol comme le montre la figure 1. L'étendue de la zone de déclin a été évaluée à environ 55 hectares.

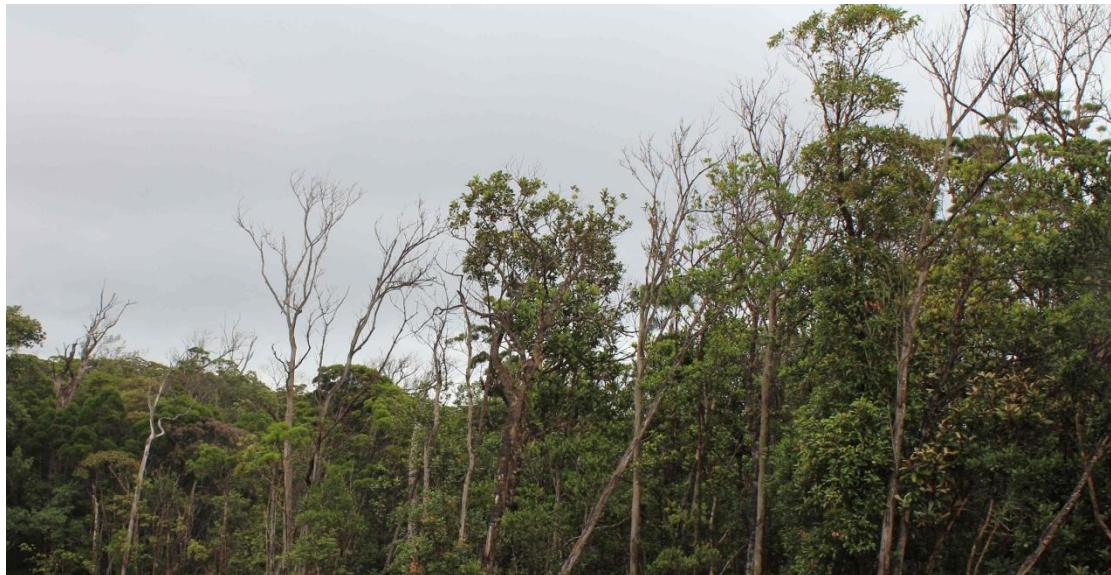
Figure 2. Arbres au sein de la forêt dégradée.

L'écosystème le plus touché par ce dépérissement est la forêt riveraine et les flancs des vallées adjacentes au creek de la Baie Nord (Figure 2). Certaines zones de cet écosystème forestier sont dominées par l'espèce *Arillastrum gummiferum*.

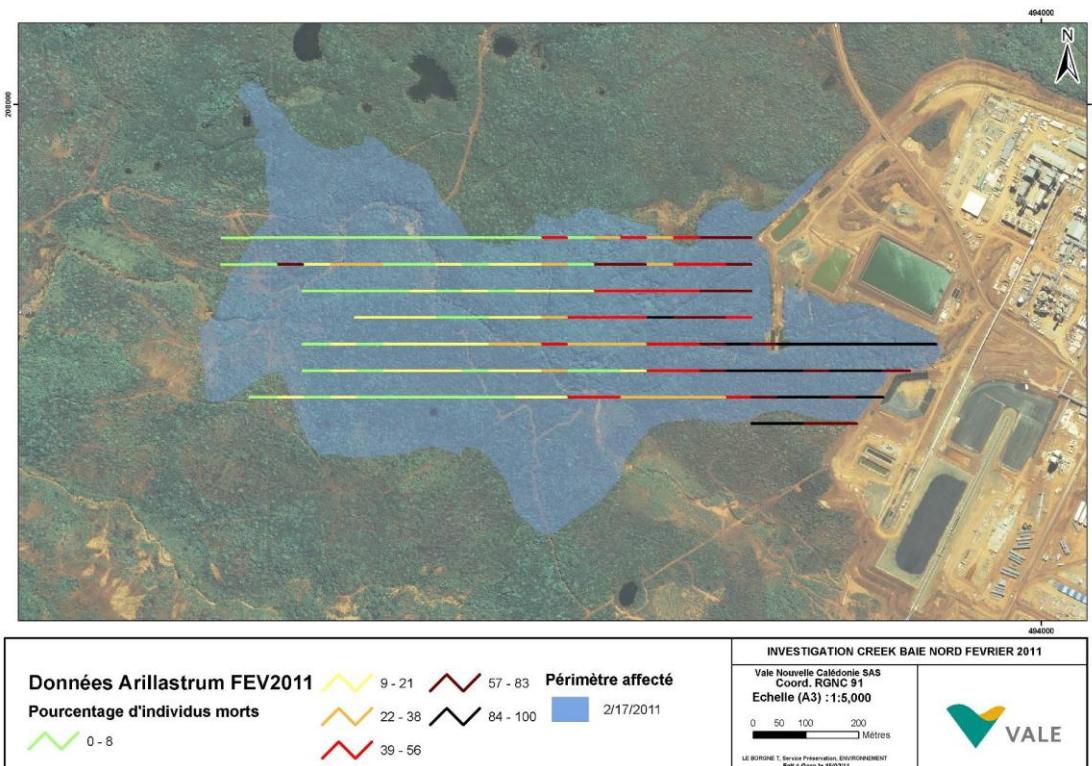
Figure 3. Le pourcentage d'arbres morts le long de transects placés au sein de la zone de déclin.

- La répartition spatiale de la formation forestière dégradée. Elle est adjacente aux installations industrielles et la sévérité des symptômes apparents diminue avec l'éloignement (Figure 3);

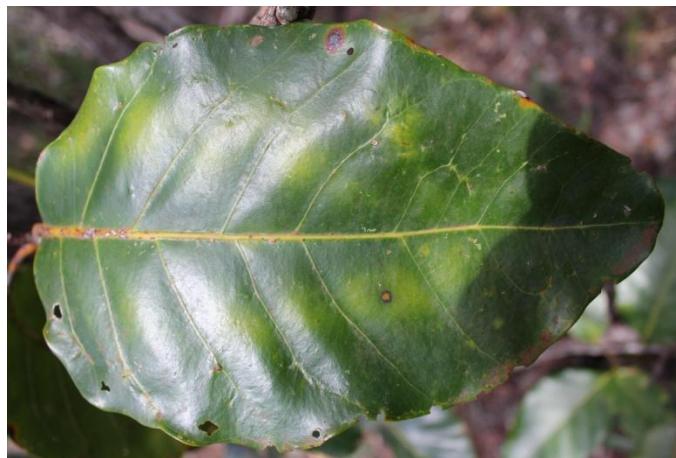
Ce site est situé à 3 Km au Nord-Ouest des installations industrielles et consiste en un maquis dense à paraforestier d'environ 6 à 8 m de hauteur. Sur ce site, les branches de l'espèce *Arillastrum gummiferum* prennent la forme de 'corne de cerf' et de manière prononcée de sorte que certaines branches sont totalement dépourvues de terminaisons apicales. De plus, les feuilles *d'Arillastrum gummiferum* étaient recouvertes d'une quantité considérable de poussières et présentaient des symptômes tels que la chlorose interveinale et la nécrose marginale du limbe. De plus, des signes sévères d'attaque d'insectes apparaissent sur les feuilles.

Figure 5. Feuilles *d'Arillastrum gummiferum* montrant une chlorose interveinale caractéristique de l'effet toxique du SO₂ au site 1

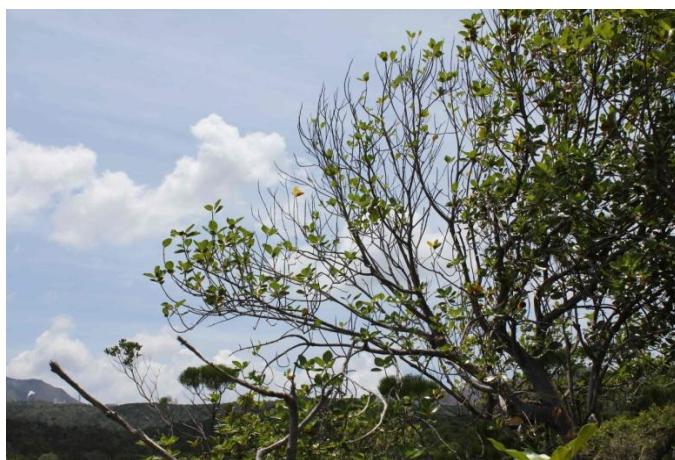
Ce site est situé sur une ligne de crête exposant ainsi directement la population d'*Arillastrum gummiferum* aux rejets atmosphériques de Vale NC. Les branches de la cime des arbres d'*A. gummiferum* sont complètement dénudées et prennent ainsi l'apparence de 'cornes de cerf' en revanche de nouvelles branches se développent sur les branches latérales et sur le vieux bois. Les feuilles présentent de la chlorose interveinale et une nécrose apicale. Les symptômes sont nettement plus prononcés sur la partie de l'arbre faisant face aux installations industrielles de Vale NC.

A l'opposé, les individus d'*A. gummiferum* situés sur les zones les moins exposées aux rejets industriels atmosphériques présentent des symptômes légers (à quelques dizaines de mètres de ce site, de l'autre côté de la crête par exemple).

Figure 7 : Individu d'*Arillastrum gummiferum* montrant une cime en 'corne de cerf' et une défoliation de la partie de l'arbre faisant face aux installations industrielles de Vale NC. On peut voir les installations de Vale NC à gauche en arrière-plan.

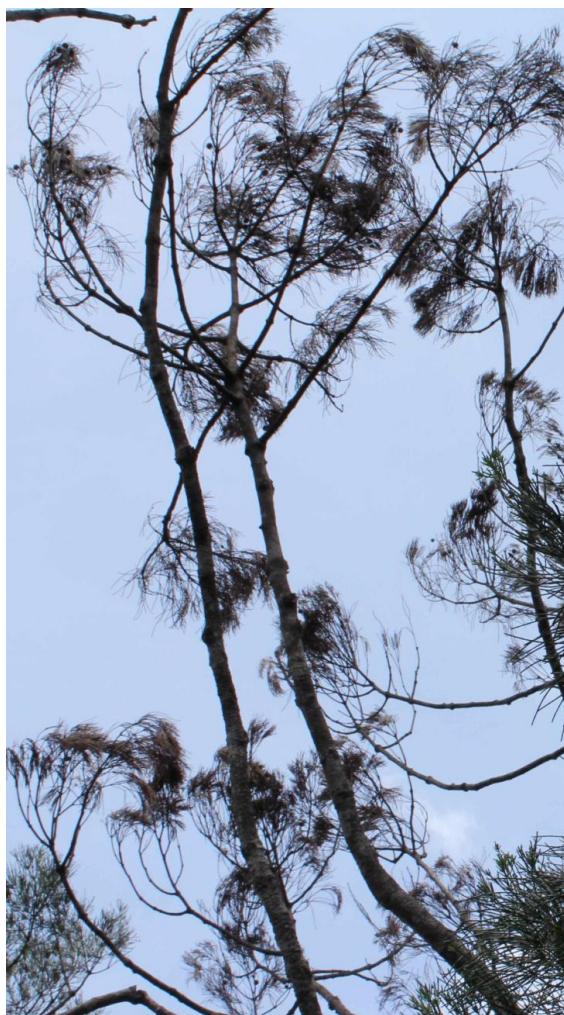
Ce site est situé sur un versant faisant face aux installations industrielles de Vale NC et à environ 2 Km au sud du site 1. Sur ce site de 20 m x 20 m plusieurs individus de *Gymnostoma deplancheanum* sont morts ou montrent des dommages sévères au niveau des branches les plus hautes. Aussi, de nouvelles branches apparaissent sur les branches les plus basses. Plusieurs individus de *Lomandra insularis* présentent des symptômes spécifiques à une toxicité du SO₂. Les dommages présents sur ce site sont sans aucun doute attribuables à une émission de SO₂ dans l'atmosphère.

Figure 8 : Individu de *Gymnostoma deplancheanum* mort sur le site 3

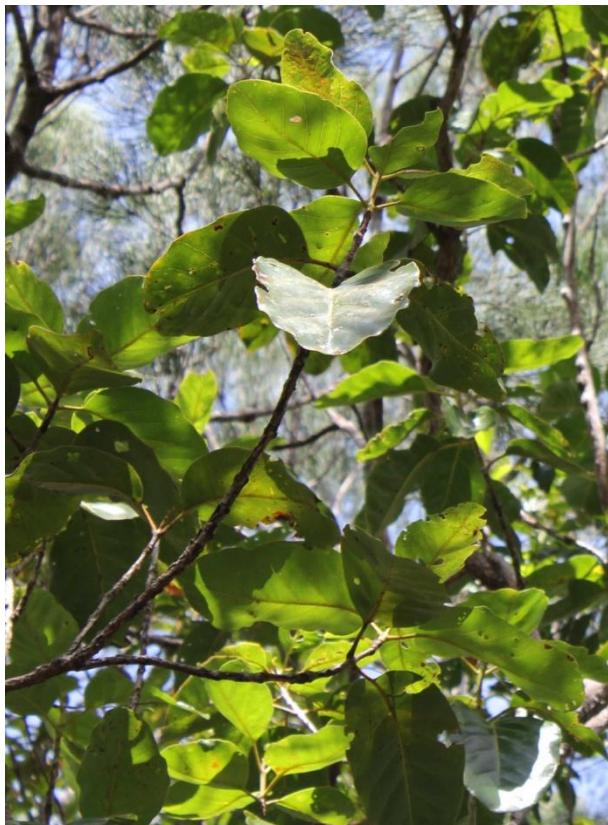
Ce site est situé en ligne de crête à environ 6 Km des installations industrielles de Vale NC. Les individus *d'Arillastrum gummiferum* ont été sévèrement attaqués par les insectes mais ne présentent pas de symptômes liés aux émissions atmosphériques. En revanche, il y a bien une chlorose apicale et une chlorose généraliste, mais les symptômes caractéristiques tels que chlorose des bordures et interveinaires ou encore nécrose des pointes du limbe, typiques des zones impactées, n'ont pas été vu ici.

Figure 9 : Feuilles *d'Arillastrum gummiferum* montrant des dommages liés à l'attaque d'insectes et montrant une chlorose généralisée à toute la feuille. Ces signes sont de ce fait non attribuable à une pollution atmosphérique (abattoir : site 4).

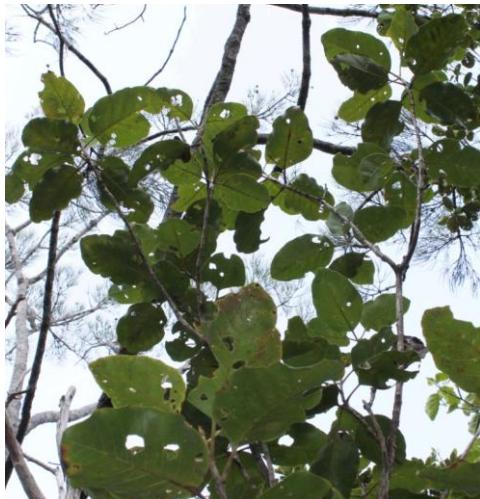
Ce site est situé au Nord-Est des installations industrielles de Vale NC. Il n'y a aucun signe de dommages attribuables aux polluants atmosphériques. Les symptômes présents sont couramment observés sur les espèces végétales endémiques de la NC et témoignent d'attaques d'insectes comme sur *Codia spatulata* ou de carence nutritive du sol marqué par une chlorose généralisée de la feuille.

Figure 10. *Arillastrum gummiferum* au site 5 montrant des dommages causés par des insectes et une chlorose généralisée sur les feuilles; signes non attribuables aux polluants atmosphériques.

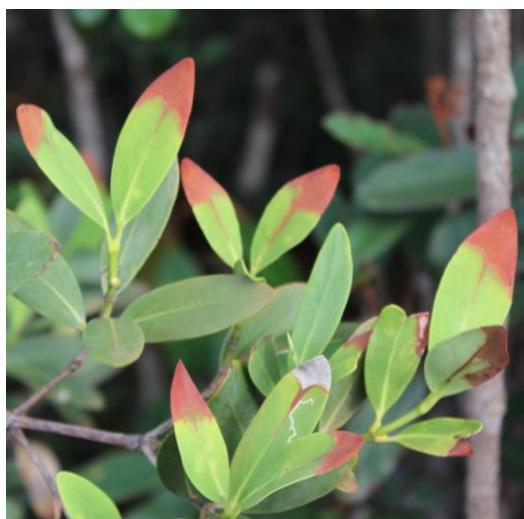
Ce site est localisé à proximité de la station de traitement des eaux usées. Au niveau de la zone la plus élevée, la végétation montre des signes caractéristiques d'une toxicité du dioxyde de soufre atmosphérique. Il s'agit de nécrose apicale et de chlorose interveinale. En revanche, sur la zone la plus basse le long du creek de la baie Nord, des dommages sont observés sur les grands arbres uniquement alors que la végétation basse ne présente aucun signe de dégradation. Cependant les causes de ces dommages n'ont pu être observées de près et restent indéterminées.

Les symptômes présents sur ce site ne semblent pas s'aggraver depuis la dernière inspection en octobre 2011.

Figure 11. Nécrose apicale causée par le SO₂ et observée au site 6 sur *Garcinia* sp.

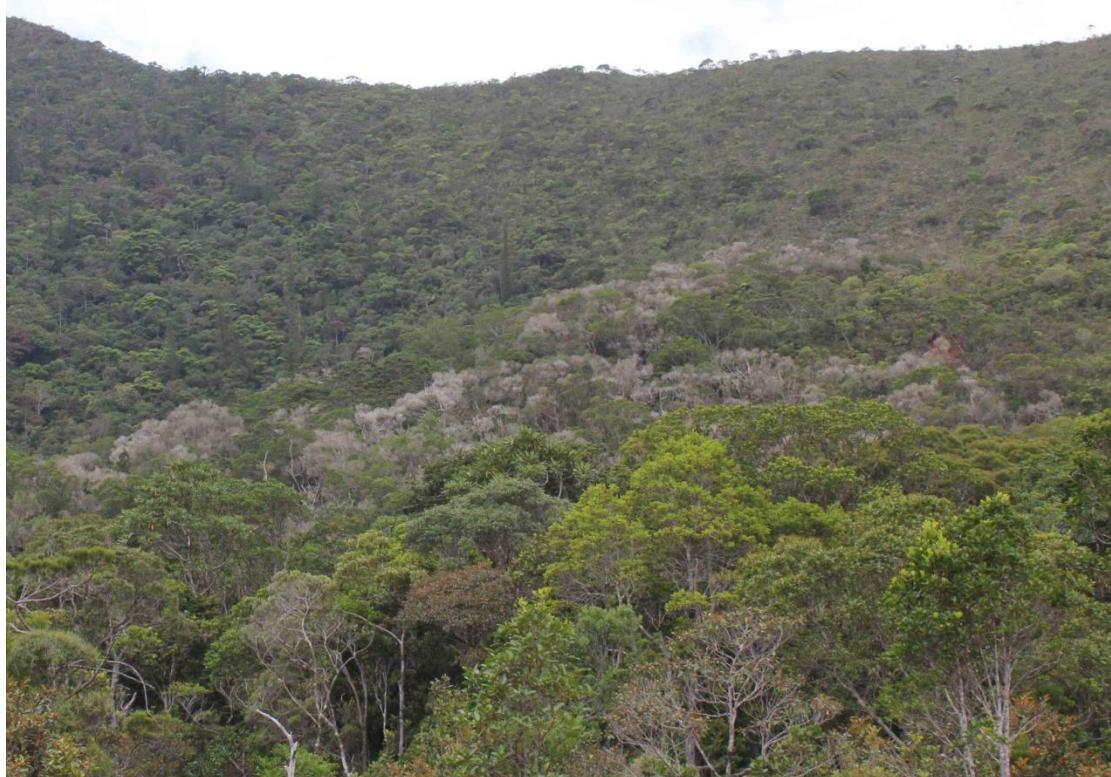
En Avril 2011, Vale NC a initié des investigations pour tenter de déterminer les causes du dépérissement de la population de *Nothofagus balansae* située au Pic du Grand Kaori. Il s'agissait d'observations de la zone affectée (Figure 12). Celle-ci correspond à une grande forêt dense localisée à proximité du site PGK1. Les investigations montrent que les arbres matures dont les troncs mesurent plus de 30cm de diamètre sont victimes d'une défoliation presque généralisée à l'individu. En revanche quelques plantules présentent aussi des signes d'une attaque d'insecte bien que la majorité semble être en bonne santé. A partir de ces observations, Vale NC conclue que les dommages présents sur les feuilles de *Nothofagus balansae* témoignent d'une attaque sévère par des insectes (Figure 13). Aussi il ne fait aucun doute que les symptômes observés sur cette espèce ne sont pas causés par une pollution atmosphérique.

Figure 12. Vue de la population de *Nothofagus balansae* en dépérissement localisé au Pic du Grand Kaori

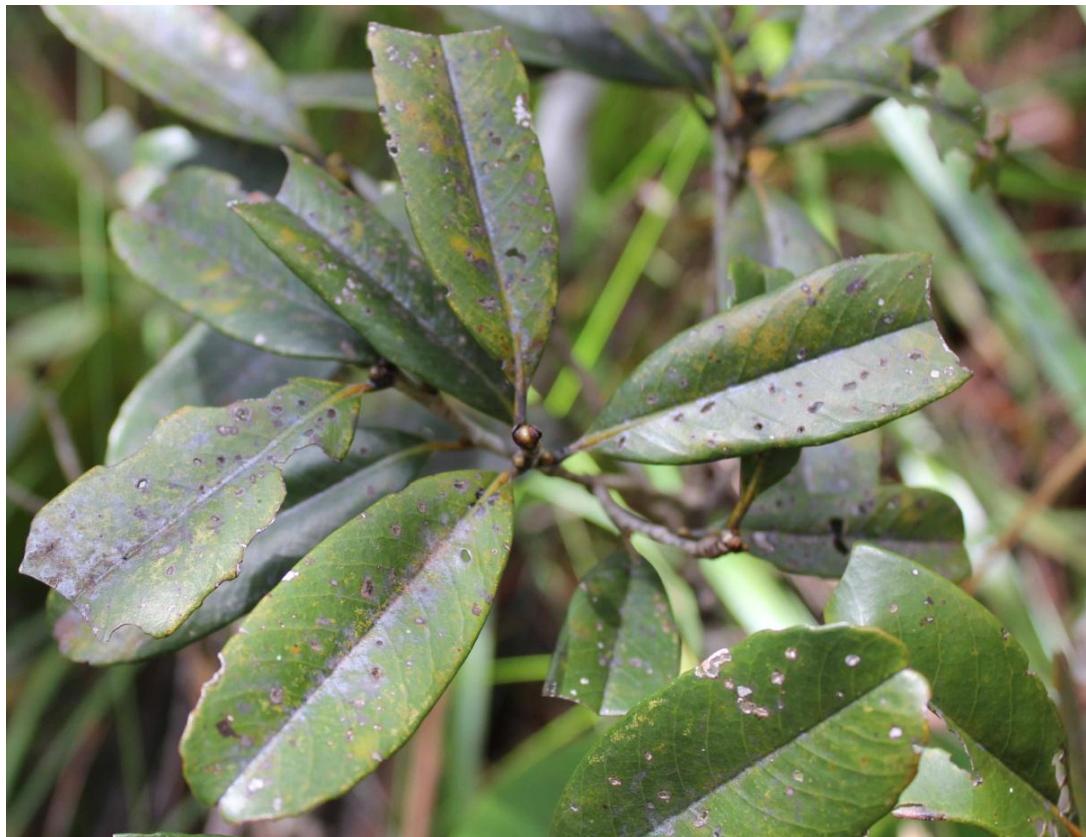
Les observations de Vale NC ont été vérifiées et validées avec et par l'Institut agronomique Néo-Calédonien qui a également enquêté sur la même problématique du *Nothofagus balansae*. Cette problématique a en effet fait l'objet d'une étude détaillée de l'IAC puisque le problème s'est posé simultanément sur 5 sites distincts du Sud de la NC et pour la majorité dans des régions très éloignés de la zone d'emprise de Vale NC (Carriconde et Maggia, 2011). Sur ces 5 sites, l'IAC a aussi observé une défoliation et la mort d'individus matures de *N. balansae*. En revanche, d'autres espèces du genre *Nothofagus* présents dans ces

formations concernées par l'étude ne montraient aucun signe de dépérissement. L'étude conclue alors que ce problème presque synchronisé de ces populations dispersées est un phénomène de mortalité en masse probablement orchestrée par des facteurs environnementaux ou physiologiques propre à l'espèce. De plus Carriconde et Maggia (2011) citent que ce phénomène a déjà été observé et étudié en Papouasie Nouvelle Guinée mais les causes n'ont pas été identifiées.

Figure 13. Dommages causés par des insectes sur les feuilles de *Nothofagus balansae* et observés au Pic du Grand Kaori

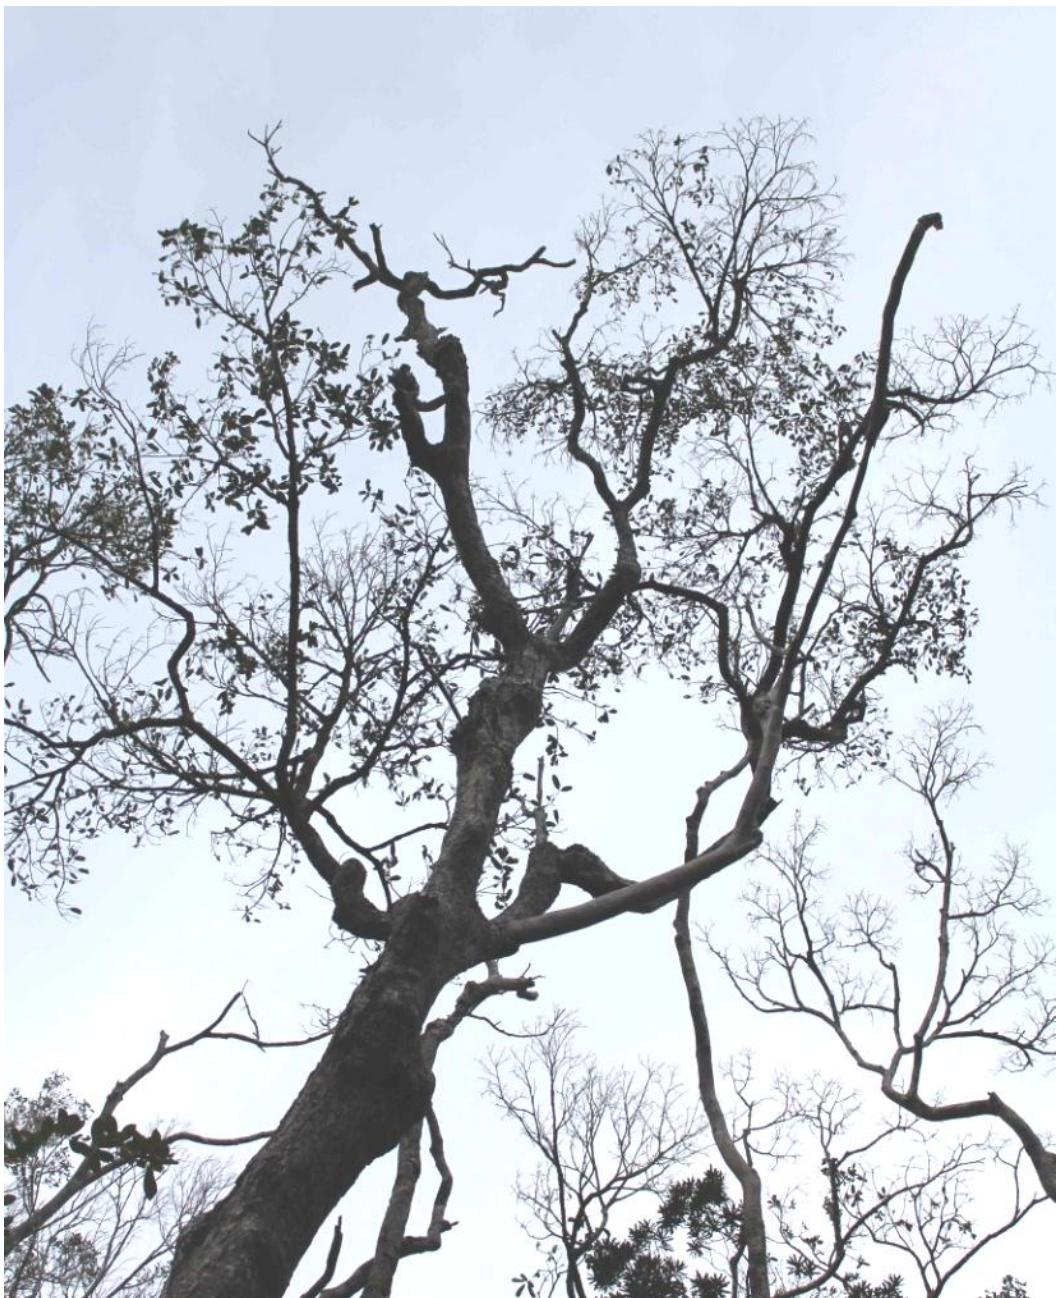
Figure 14. Défoliation d'un individu mature de *Nothofagus balansae* au Pic du Grand Kaori

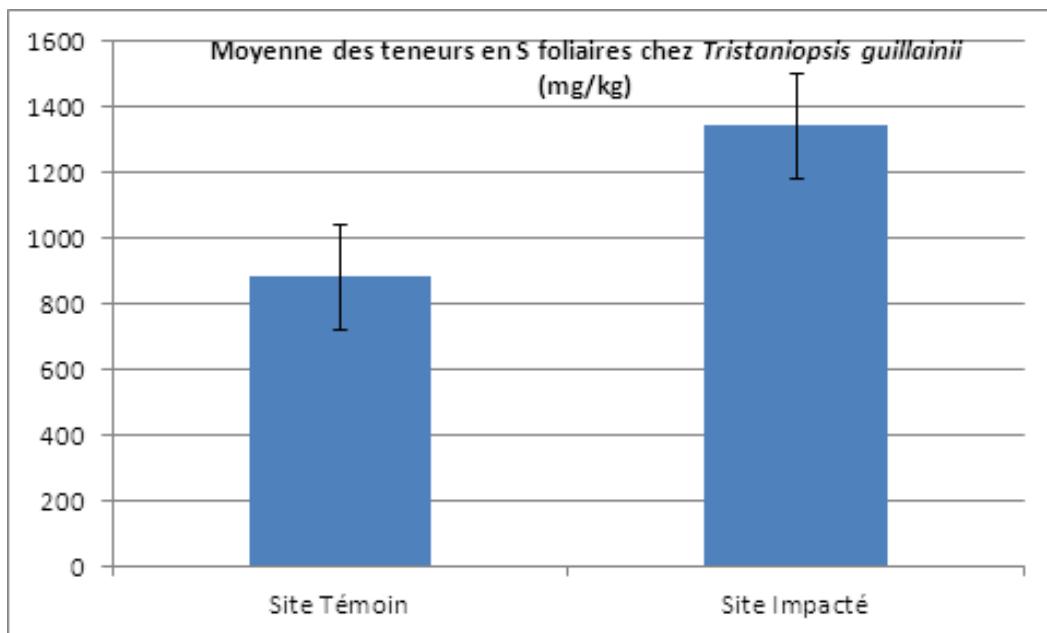
Les analyses chimiques ont été réalisées sur des échantillons foliaires de *Tristaniopsis guillainii* puisque cette espèce présente des signes évidents de dégradation sur le terrain. Les feuilles de 4 individus sur zone impactée et 4 autres sur zone témoin ont été échantillonnées. Les analyses révèlent une augmentation de la concentration foliaire de soufre d'environ 50% dans la zone impactée (Tableau 2 et Figure 14).

Figure 15. *Tristaniopsis guillainii* : Concentration moyenne de soufre dans les feuilles échantillonnées sur sites impactés et sur site témoin

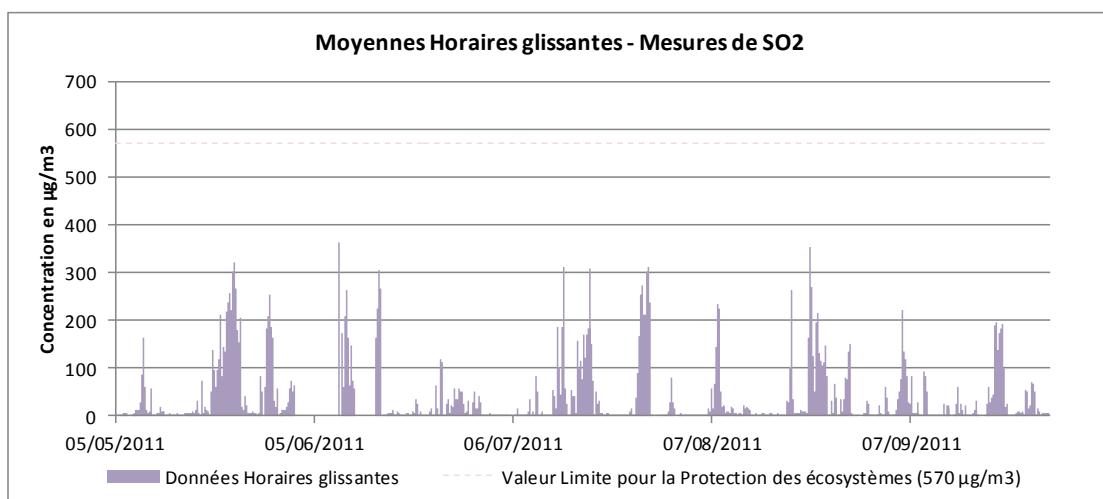
Figure 16. Mesure de la concentration moyenne de SO₂ (en moyenne heure) à proximité de la forêt riveraine (station AQMS mobile).

La concentration moyenne horaire maximum enregistrée est de 7687 $\mu\text{g}/\text{m}^3$. Or la valeur limite horaire pour la protection de l'écosystème appliquée en Nouvelle Calédonie est de 570 $\mu\text{g}/\text{m}^3$. Il n'y a pas de doute qu'une végétation sensible exposée à de telles concentrations même pour une durée de quelques minutes montrerait des dommages sévères de dépérissement. Cependant les mesures prises par la station mobile ne sont pas totalement représentatives des concentrations auxquelles la végétation est exposée puisque la station est située à environ 100m de la formation végétale impactée. Il est néanmoins probable que les concentrations réelles soient suffisamment élevées pour endommager une formation végétale sensible.

Si les mesures ne sont pas prises pour minimiser la fréquence et l'intensité des incendies du stock de soufre alors la végétation environnante va sans aucun doute continuer à se dégrader. Le dépérissement de la forêt sera alors plus sévère et sera géographiquement plus étendu.

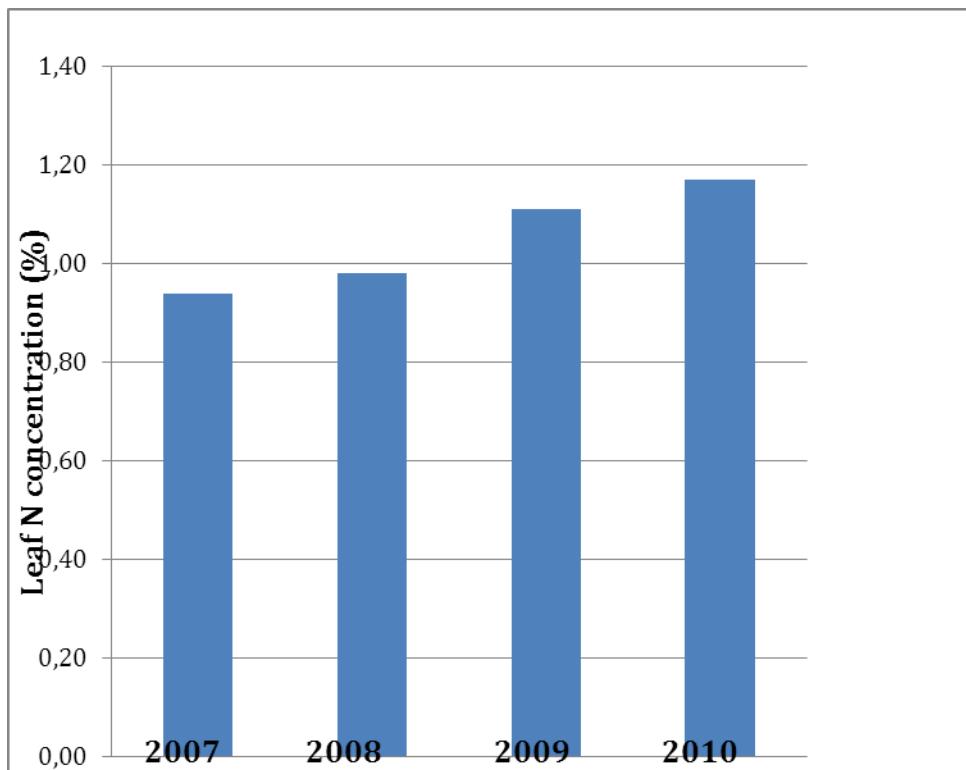
Figure 17. Teneur en azote des feuilles (%) au Pic du Grand Kaori de 2007 à 2010.
Moyenne de 7 espèces échantillonnées.

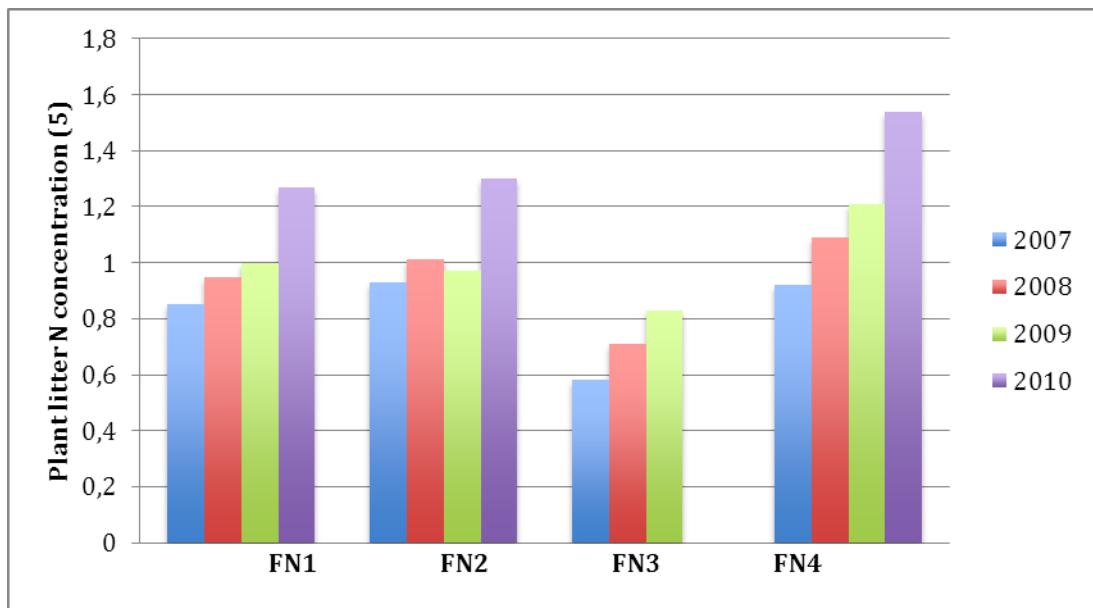
Entre 2007 et 2010, une augmentation de la concentration d'azote a également été constatée dans la litière de la forêt Nord (Figure 17) et du Pic du Grand Kaori (Figure 18).

Figure 18.Teneur en azote (%) dans la litière provenant de 4 parcelles de Forêt Nord et enregistrée à partir de 2007 jusqu'en 2010. Moyenne de 10 échantillons par site et par année.

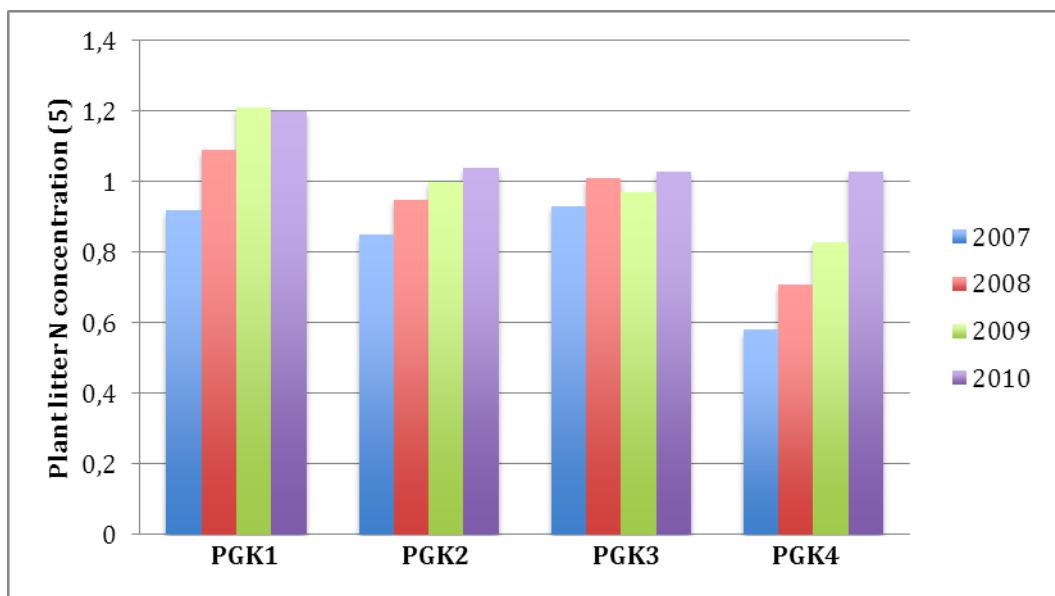
Figure 19.Teneur en Azote (%) dans la litière provenant de 4 parcelles au Pic du Grand Kaori et enregistrée à partir de 2007 jusqu'en 2010. Moyenne de 10 échantillons par site et par année.

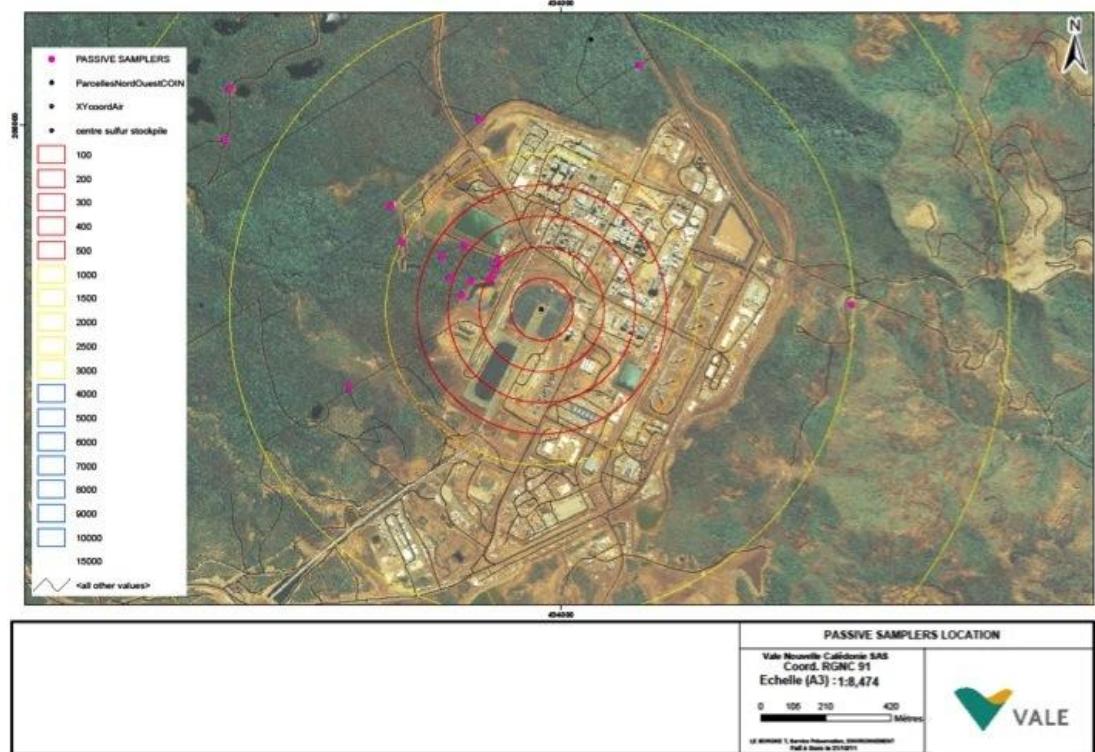
Figure 20. Localisation des sites les plus à risque proposés pour l'emplacement des échantillonneurs passifs à 1Km des installations industrielles de Vale Nouvelle Calédonie.

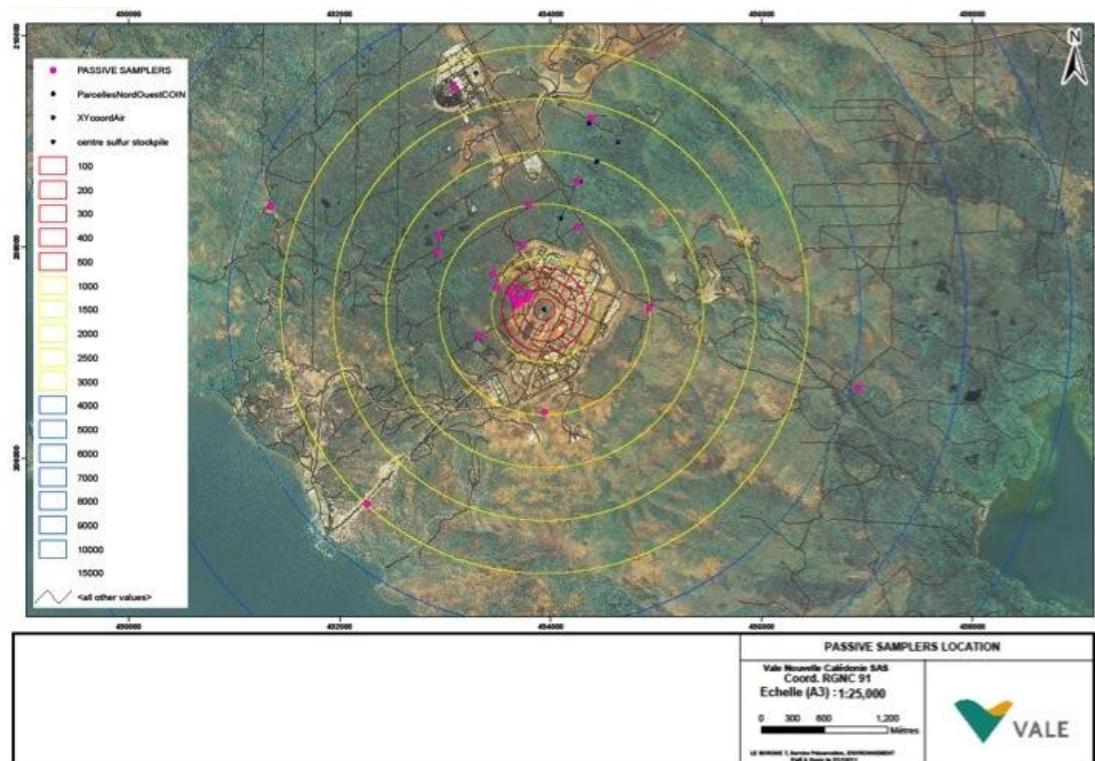
Figure 21. Localisation des sites les moins à risque et à forte valeur de conservation proposés pour l'emplacement des échantillonneurs passifs à 3-4 Km des installations industrielles de Vale Nouvelle Calédonie.

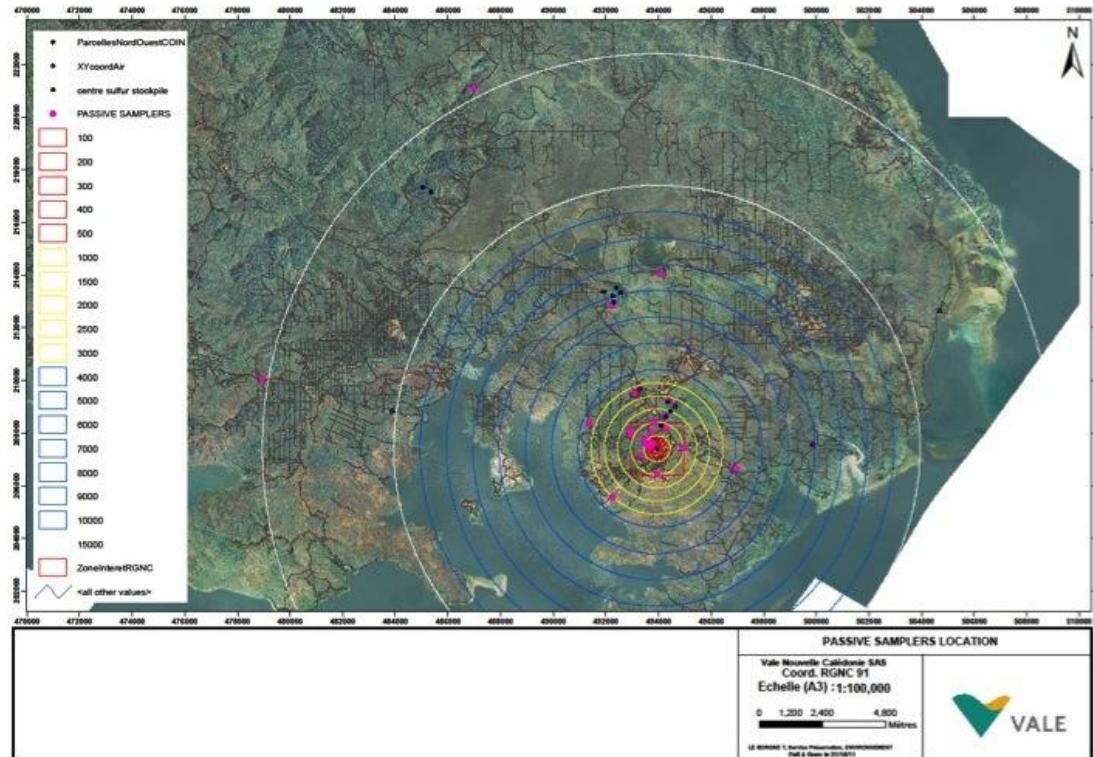
Figure 22.Localisation des sites proposés pour l'emplacement des échantillonneurs passifs dans la région montant les sites témoins non exposés aux émissions issues de l'activité industrielle de Vale Nouvelle Calédonie.
