MEMENTO

Vale
Nouvelle-Calédonie

Actions menées pour l'éradication de Tilapias entre Février et Novembre 2011

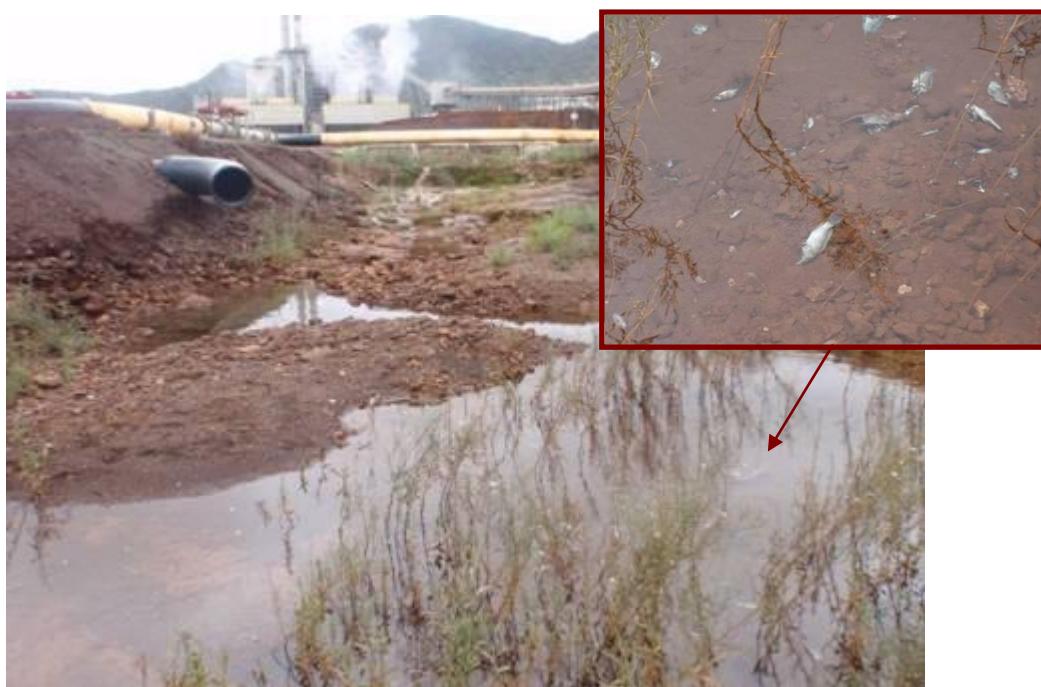
Photo 1 : Point de rejet des FFPN où ont été trouvés les individus morts

L'identification des spécimens morts retrouvés en aval du point de rejet des bassins de premier flot Nord (cf. Photo 1) est présentée dans le rapport d'Erbio transmis en Annexe I.

Au total, 23 poissons ont été identifiés par Erbio ; tous sont des Tilapias (*Oreochromis mossambicus*).

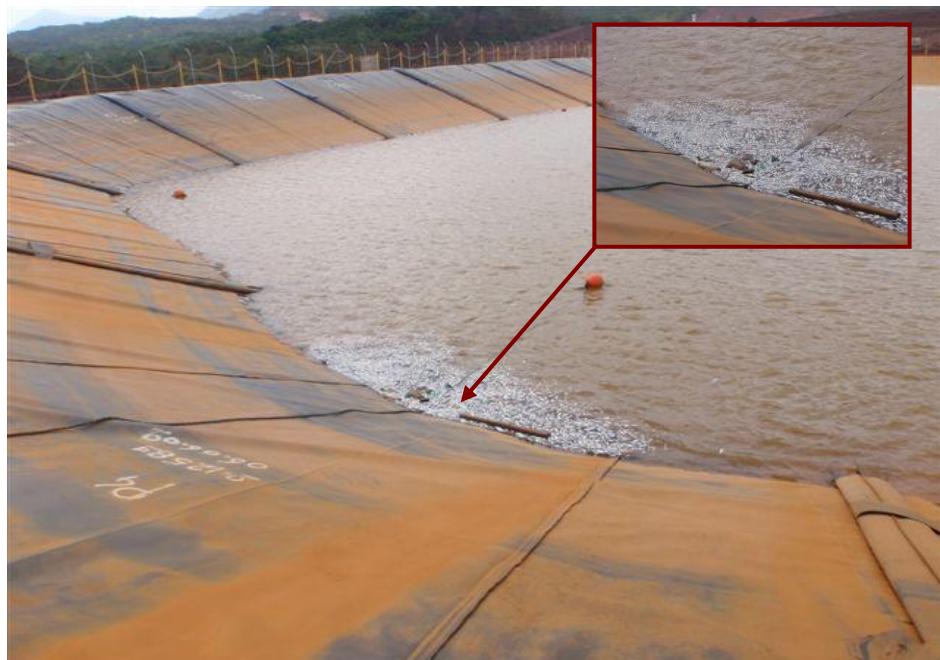
Photo 2 : Tilapias morts dans le FFPN 2 (14/03/2011)

Le 13 mars, les Utilités ont constaté la mort des poissons dans le FFPN 2, soit 3 jours après l'injection.

Le 14 mars le service Environnement a pêché les individus encore présents en surface (cf Photo 2). Ceux-ci n'ont pas pu être identifiés car en état de décomposition trop avancé.

La quantité de chlore à injecter a été estimée à 7 cubitainers d'hypochlorite de sodium à 15% pour un volume de 4500m³ d'eau.

L'injection a été réalisée le jeudi 10 mars vers 8h. A 10h un échantillon a été pris et indiquait une concentration en chlore de 0,01mg/L et un pH de 8,2. Aucun signe de traumatisme dû au chlore n'est encore perceptible sur les poissons.

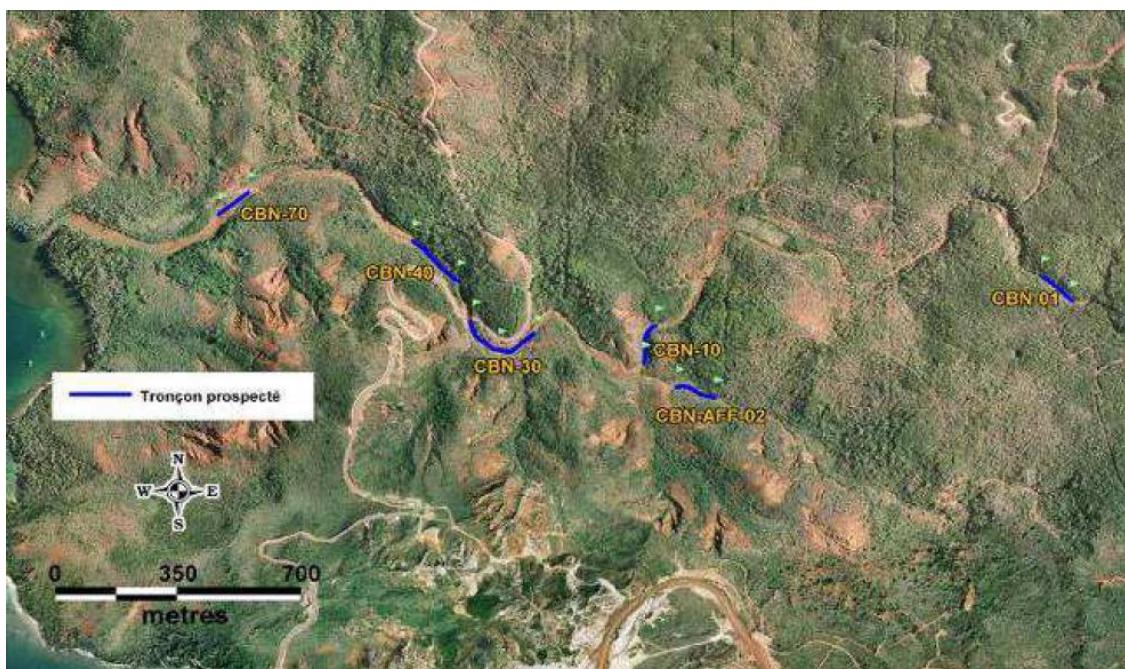
Carte 1 : Localisation des stations de suivi des poissons lors de la campagne de juin 2011

- CBN-01 : 07/06/2011
- CBN-10 : 06/06/2011
- CBN-Aff-02 : 06/06/2011
- CBN-30 : 03/06/2011
- CBN-40 : 02/06/2011
- CBN-70 : 08/06/2011

Les inventaires ont révélé la présence d'un seul individu au niveau de la station CBN-10. Aucun individu n'a été observé au niveau de la station située en amont à proximité de la source de diffusion des Tilapias.
