ETUDES ET RECHERCHES  
BIOLOGIQUES

Identifications et Investigation suite  
à la présence de poissons dans le  
bassin de 1<sup>er</sup> flot Nord 2.

Rapport du 20 mars 2011

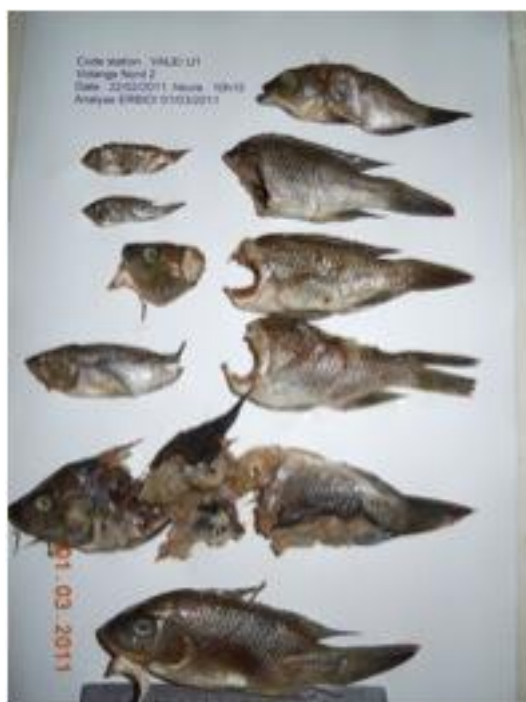
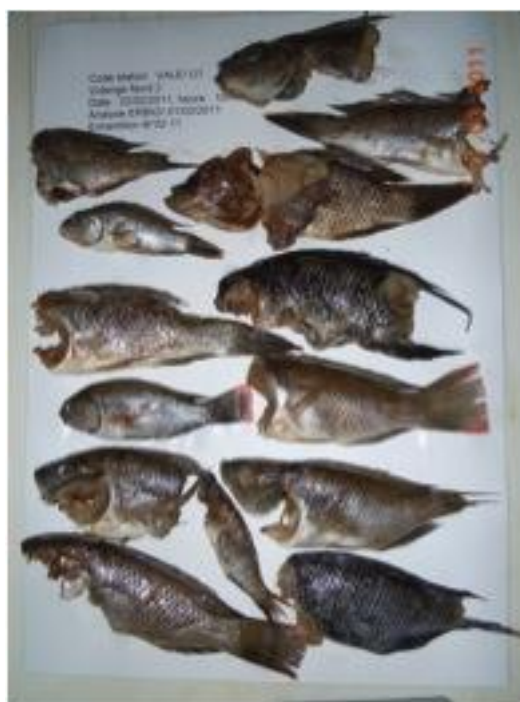
Au total 23 poissons ont été identifiés. Ces poissons sont tous de la même espèce : *Oreochromis mossambicus* (nom commun Tilapia), espèce introduite et envahissante.

Photo 1 : Photos prises lors de l'identification des différents individus retrouvés morts en sortie de vidange du 22/02/11.

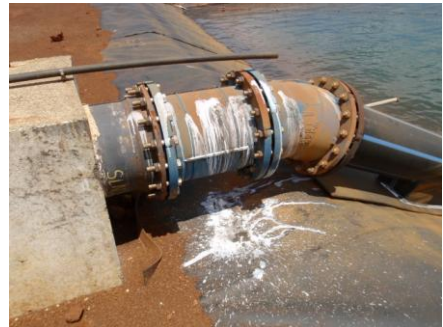
Il a été noté tout de même que, dans le bassin d'eau brute, un héron était en train de chasser dans le bassin et de nombreux indices de présence aux abords du bassin (nombreuses traces de fientes, Photo 2) montre que l'oiseau reste très souvent dans ce coin.

Photo 2 : Traces de fientes d'oiseaux (héron) aux abords du bassin d'eaux brutes.

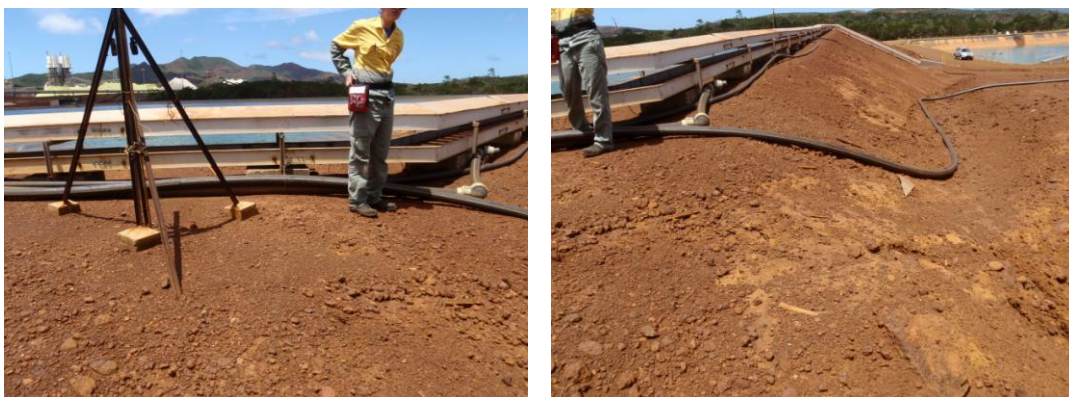
Cette hypothèse nous semble la plus probable. Des Tilapias (juvéniles, alvins, œufs) peuvent avoir été acheminés du lac jusqu'au bassin d'eau brute. Malgré le trop plein du bassin qui acheminent les eaux par des drains jusqu'au bassin de sédimentation prévu à cet effet, des débordements sont bien visibles ailleurs et tout particulièrement en direction des bassins de premier flot (Photo 3, Carte 1). Les poissons peuvent alors avoir profités de ces débordements exceptionnels pour arriver dans les bassins de premiers flots positionnés quelques mètres en contre bas.

Photo 3 : Traces de débordements observés au niveau du bassin d'eau brute lors de la prospection du 1<sup>er</sup> mars 2011.
