SOPRONER, Caractérisation du milieu marin le long du tracé de l'émissaire du projet Goro Nickel, mai 2007

RAPPORT

Caractérisation du milieu marin le long du tracé de l'émissaire du projet **Goro Nickel**

N° DOSSIERS	DATE	CHARGE D'AFFAIRES	CONTROLEUR
A001-07008-0001	18 mai 2007	Nicolas GUIGUIN	Marie GAYRAUD

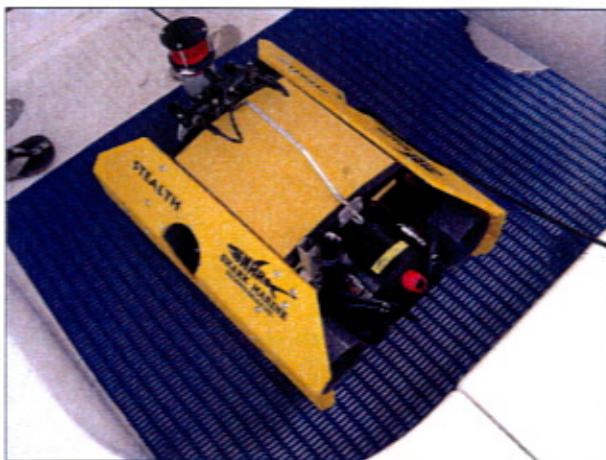
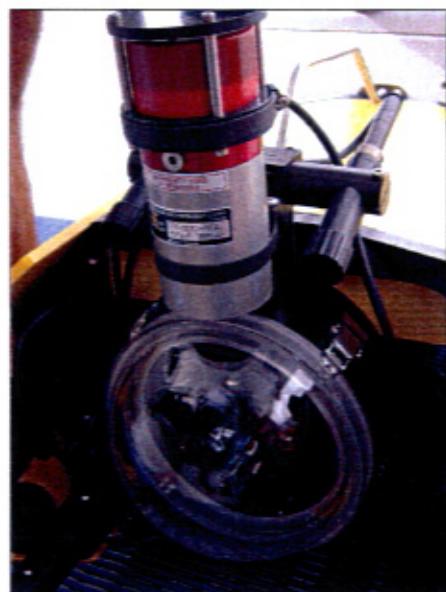
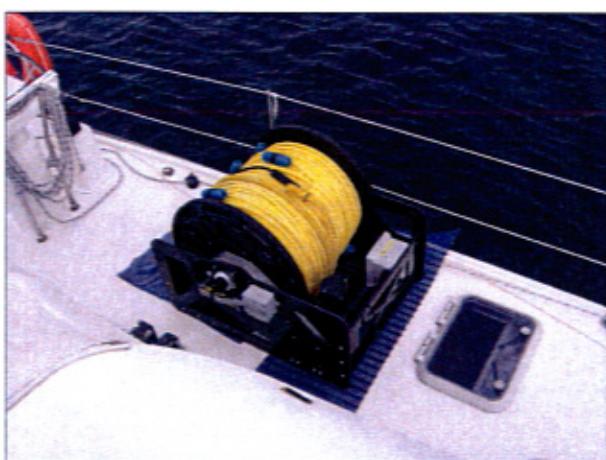
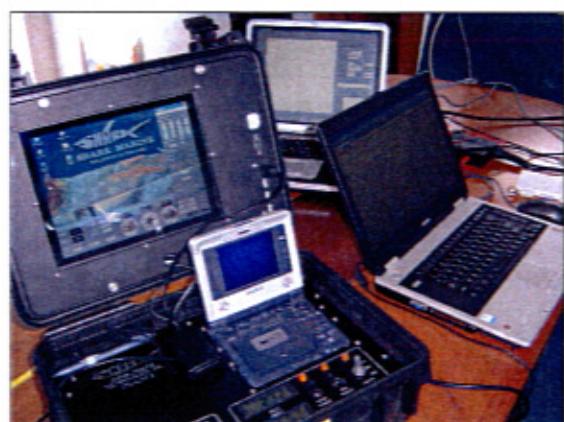
Source photos : Sabrina Virly Consultant

Il a donc été décidé, en cours de mission et en accord avec Goro Nickel, de plonger le ROV au mieux tous les 100 m (T1, T2, ..., Tn), points correspondants aux points théoriques de tracé du tuyau plutôt que de l'immerger en continu. Si le biotope observé à Tn+1 est différent de celui de Tn, le ROV est alors immergé de nouveau à partir de Tn afin de repérer la position exacte du changement de faciès entre les deux points théoriques.

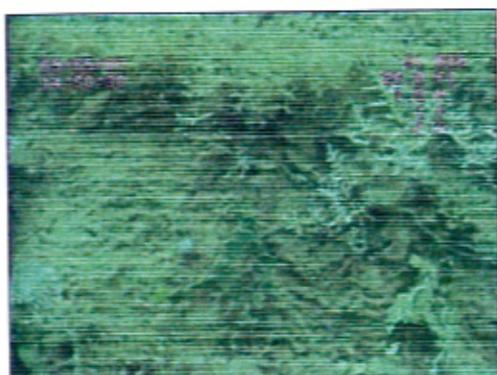
Plus on s'éloigne de la côte jusqu'à environ « WP 649 » (à environ 80 m au Sud-Sud-Ouest de P3), plus le substrat abiotique est constitué d'un mélange de substrat meuble et de blocs de petite taille ainsi que de débris coralliens. Cette zone de transition au relief plus prononcé est colonisée par des macro-algues diverses (recouvrement algal moyen) et quelques coraux majoritairement branchus et fins ainsi que foliacés. La couverture corallienne est estimée entre 25 et 50%.

Coraux branchus

La zone comprise entre P2 et P3 présente un recouvrement corallien en moyenne plus élevé que précédemment, jusqu'à 35%, avec la présence de belles colonies foliacées prédominantes comparativement aux formes branchues et submassives. Cette zone est considérée comme fortement sensible du point de vue écologique (4/5).

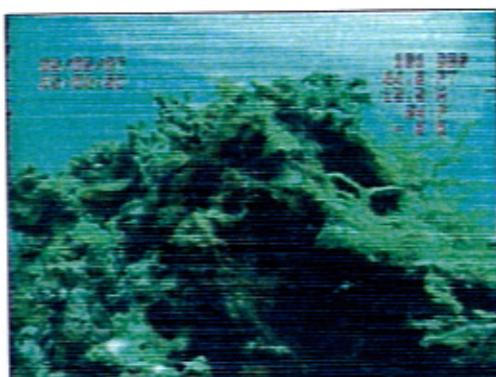
Bloc colonisé par des algues brunes

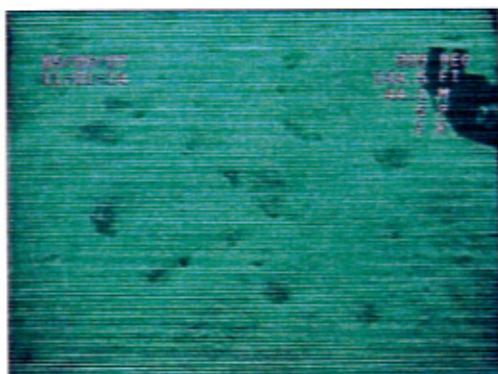
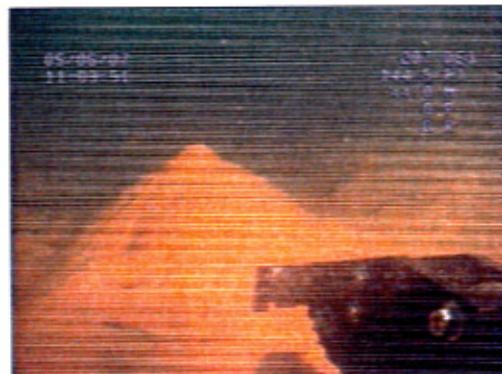
A partir de P5, nous sommes en présence d'une plaine vaseuse comprise entre 40 et 47 m de profondeur. Aucun organisme benthique n'a été observé au cours des investigations journalières avec le ROV mais de nombreux terriers et monticules étaient présents, dénotant une vie fouisseuse importante. Des hydrozoaires de petite taille sont, à quelques exceptions près, l'unique vie observée sur ce substrat meuble.

Plaine sablo-vaseuse avec terriers et monticules

La zone comprise entre P5 et P55 étant homogène en terme de faciès et d'état de santé, ne présente que peu de sensibilité écologique du fait d'une relative pauvreté des communautés observées et du substrat vivant. L'indice affecté à cette zone est de 1/5.

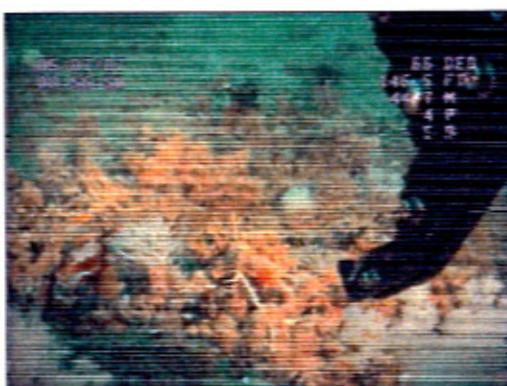
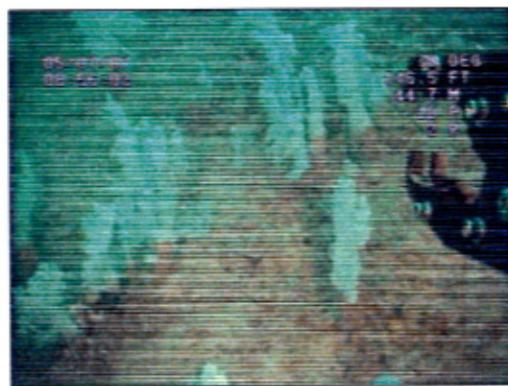
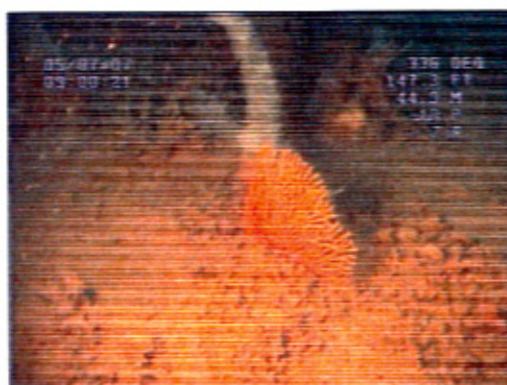
Entre P57 et P64, le substrat sablo-détritique domine avec une couverture vivante modérée majoritairement composée de petits coraux branchus et d'alcyonaires de la famille des Nephtheidae (d'une quarantaine de cm de haut). Ces dernières prédominent nettement sur certaines parties du tronçon. On peut y observer également des crinoïdes, gorgones, ascidies, éponges et hydrozoaires dispersés sur le fond meuble.

Alcyonaires, gorgones et coraux branchus

Entre P57 et P64, le pourcentage de recouvrement pas des organismes vivants est moyen bien que le substrat abiotique domine. Du fait de sa richesse en organismes biologiques sessiles, la zone présente une sensibilité écologique moyenne de 3/5. L'abondance en scléractiniaires est toutefois limitée.

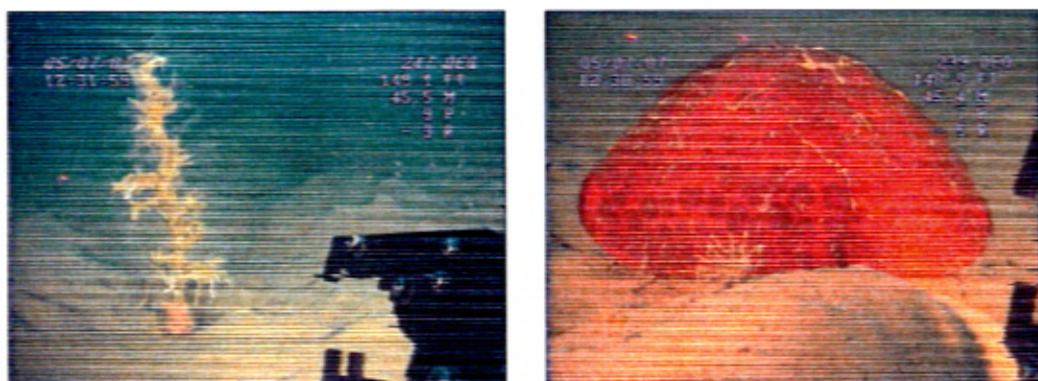
Cette plaine se poursuit de P67 à P100, entre 45 et 50 m de profondeur, où le substrat est majoritairement sableux. Les organismes vivants sont très épars : il s'agit de quelques hydrozoaires, de quelques ascidies de petite taille, d'éponges et de rares astérides (*Culcita* sp.).

Fond sableux très peu colonisé par des organismes benthiques

De P65 à P100, la plaine vaso-sableuse qui est très peu colonisée par des organismes vivants présente une sensibilité très faible avec un indice de 1/5.

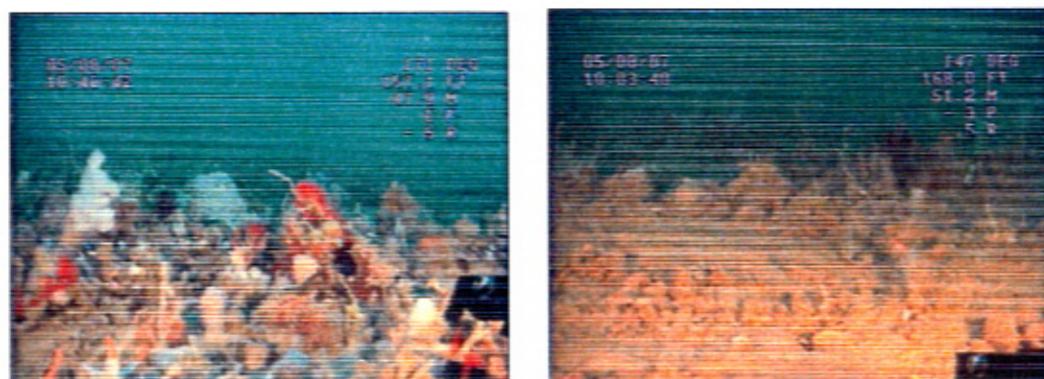
De P101 à P127, la plaine devient sablo-détritique autour de 45 m de profondeur en moyenne. Les organismes vivants sont plus riches et plus abondants (notamment éponges) mais le substrat abiotique domine représentant environ 75% de la couverture total du tronçon échantillonné. On retrouve les alcyonaires de la famille des Nephtheidae ainsi que des crinoides, ascidies et gorgones mais de façon plus clairsemée qu'entre le tronçon compris entre P57 et P64.

Fond sablo-détritique aux organismes benthiques plus diversifiés

De P101 à P127, la plaine devient sablo-détritaire autour de 45 m de profondeur en moyenne. Les organismes vivants sont plus riches et plus abondants (notamment éponges) mais le substrat abiotique domine représentant environ 75% de la couverture total du tronçon échantillonné. La sensibilité est considérée comme moyenne à forte en fonction des portions considérées.

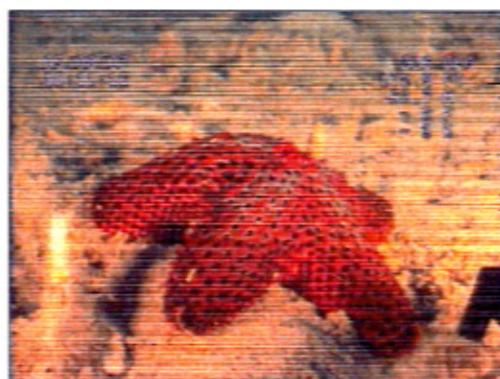
Astéride *Euretaster* sp.

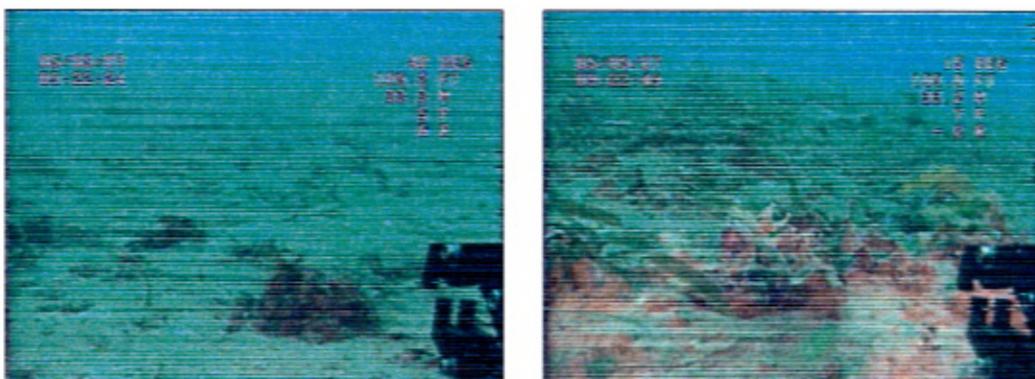
De nouveau, entre P130 et P160 (sous le vent du récif Ioro), on observe une plaine sableuse faiblement colonisée par quelques éponges et des alcyonaires entre 40 et 47 m de profondeur. Puis cette plaine fait place à une algue clairsemée à moyennement dense sur fond sédimentaire sablo-détritique qui atteint 80% du recouvrement total. Des algues calcaires du genre *Halimeda* à gros articles ainsi que des Caulerpes représentent les principales algues observées.

Algue clairsemée à moyennement dense sur fond de sable

De nouveau entre P130 et P160 (sous le vent du récif Ioro), on observe une plaine sableuse faiblement colonisée par quelques éponges et des alcyonaires entre 40 et 47 m de profondeur. Puis cette plaine fait place à une algueraie éparses sur fond sédimentaire sablo-détritaire à la sensibilité écologique moyenne (indice 3/5).

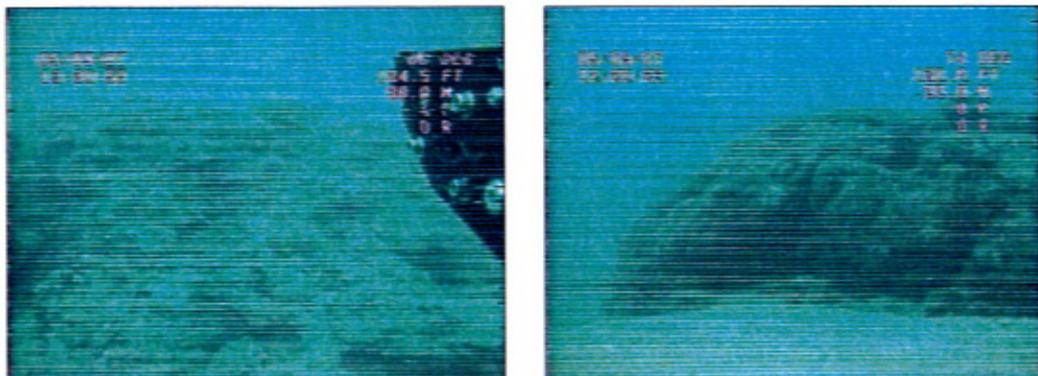
A partir de P190 le fond sableux présente des pinnacles d'environ 1 m de hauteur à une profondeur moyenne de 41 m, recouvert de façon éparses par quelques petites colonies branchues ainsi que des algues et des coraux encroûtants. Le pourcentage de sable atteint 75% du substrat total, la couverture biologique vivante restant faible. On observe une ichtyofaune plus abondante autour des pâtes coralliens.

Pinacles coralliens peu élevés sur fond de sable

A partir de P190 le fond sableux parsemé des pinnacles colonisés par quelques colonies coraliennes branchues et encroûtantes éparses est plus sensible que le tronçon précédent du fait de sa couverture biologique vivante. Bien que le pourcentage de sable atteigne 75% du substrat total, la sensibilité écologique est estimée à 3/5.

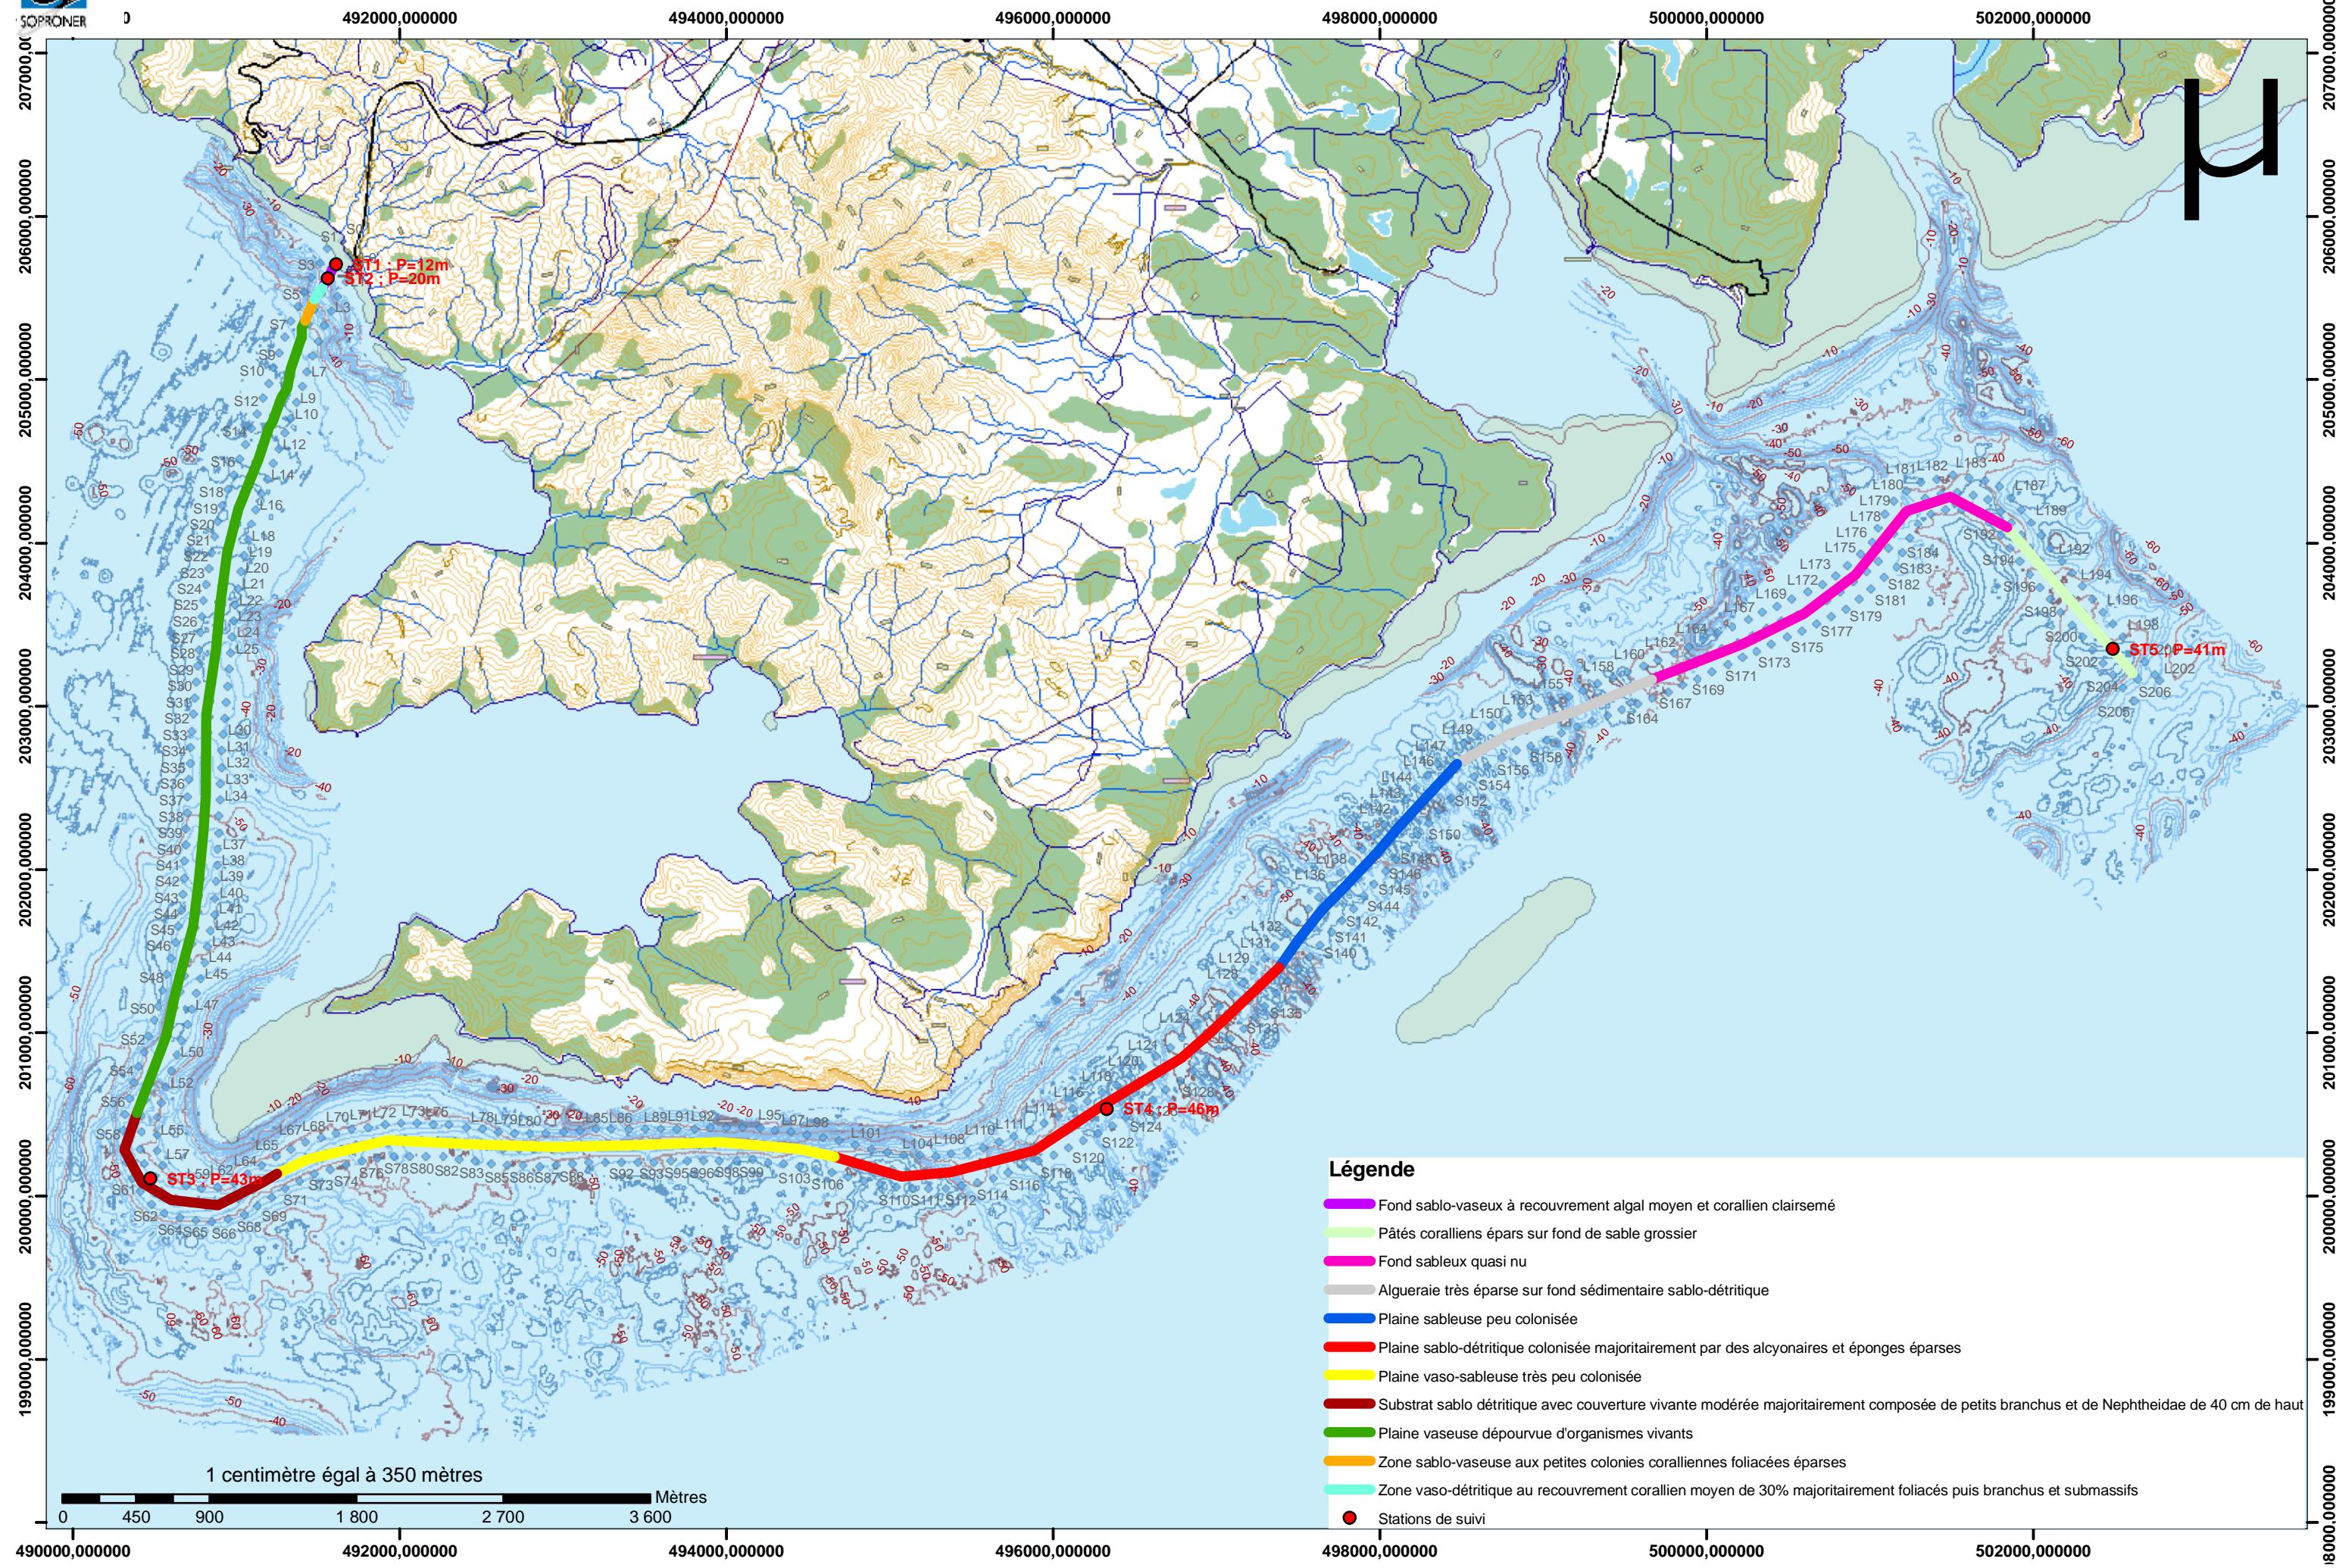
Type de recouvrement biologique sur le tracé du projet d'émissaire en mer de Goro Nickel

Une carte détaillant le type de recouvrement biologique sur l'ensemble du tracé est présenté en page suivante.

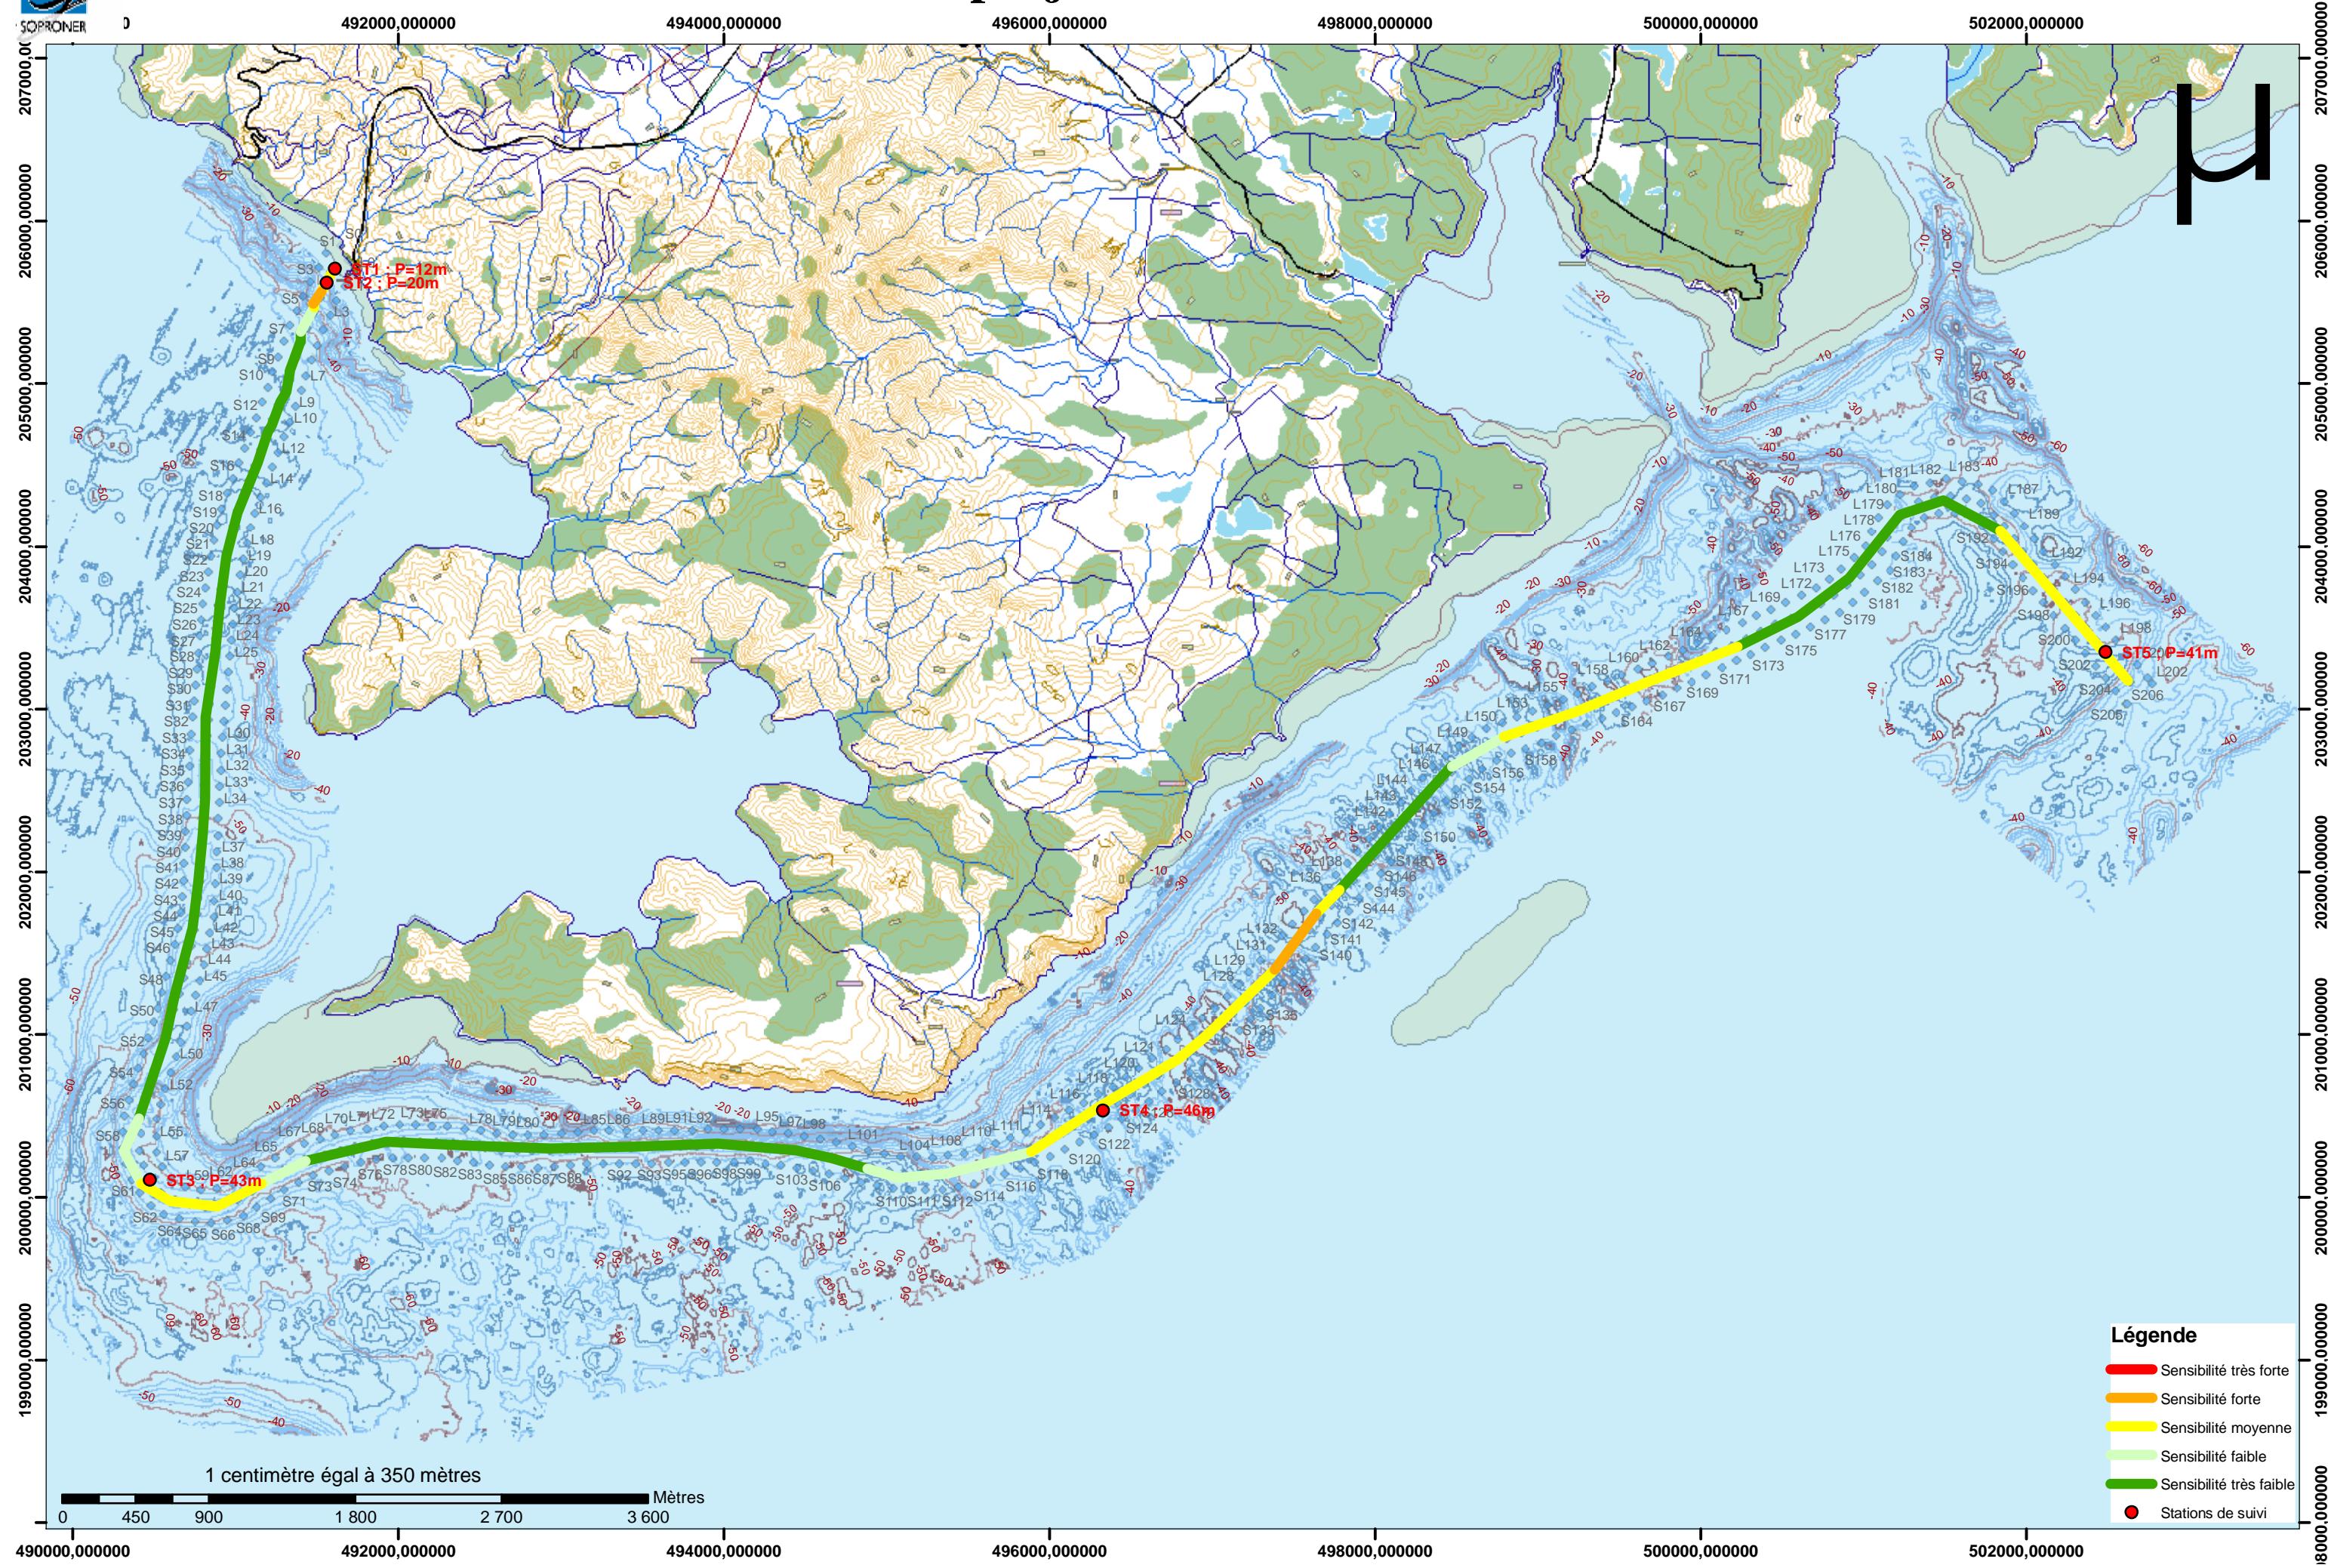
Carte de sensibilité du projet d'émissaire en mer de Goro Nickel

Une carte de la sensibilité écologique (page suivante) des milieux naturels a été élaborée afin de faire ressortir les zones récifales de grande valeur environnementale, en terme de biodiversité, abondance des peuplements, présence d'espèces rares ou remarquables, etc., par rapport aux secteurs moins sensibles aux altérations ou perturbations d'origines diverses. Les milieux définis comme écologiquement sensibles seront à préserver en priorité.

- Indice 1 : milieu naturel à sensibilité écologique très faible
- Indice 2 : milieu naturel à sensibilité écologique faible
- Indice 3 : milieu naturel à sensibilité écologique moyenne
- Indice 4 : milieu naturel à sensibilité écologique forte
- Indice 5 : milieu naturel à sensibilité écologique très forte

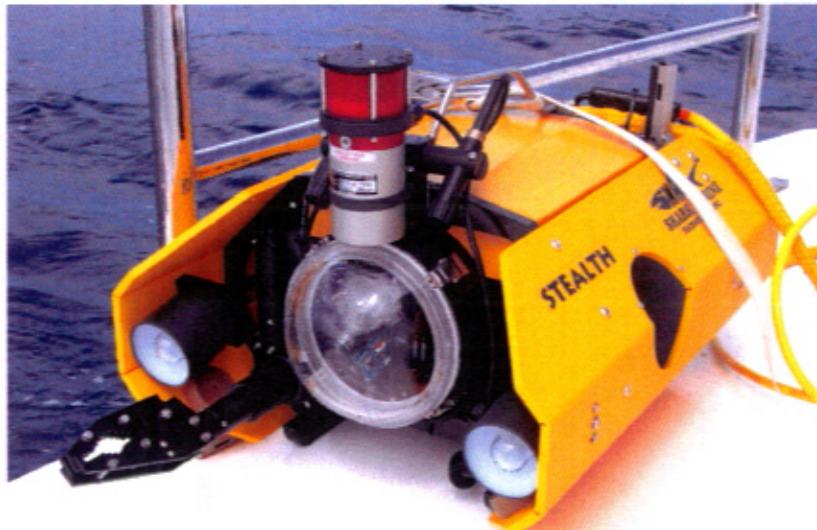
La Société de Recherche du Pacifique (SRP) s'est récemment équipée d'un véhicule sous-marin ROV Shark Marine Stealth 2 qui permet de répondre à différents besoins :

- Prises de vues sous-marines jusqu'à 300m de fond
- Utilisation à des fins diverses :
 - Vidéo sous-marine
 - Missions techniques
 - Missions scientifiques ...
- Possibilité d'utilisation en conditions médiocres de visibilité à l'aide d'un SONAR
- Adapté aussi bien pour des interventions en mer ou en eau douce
- Inspections d'installations dans le cadre d'opérations de maintenance (câble, pile de pont, barrage...)
- Manipulations diverses légères à l'aide d'un bras/pince

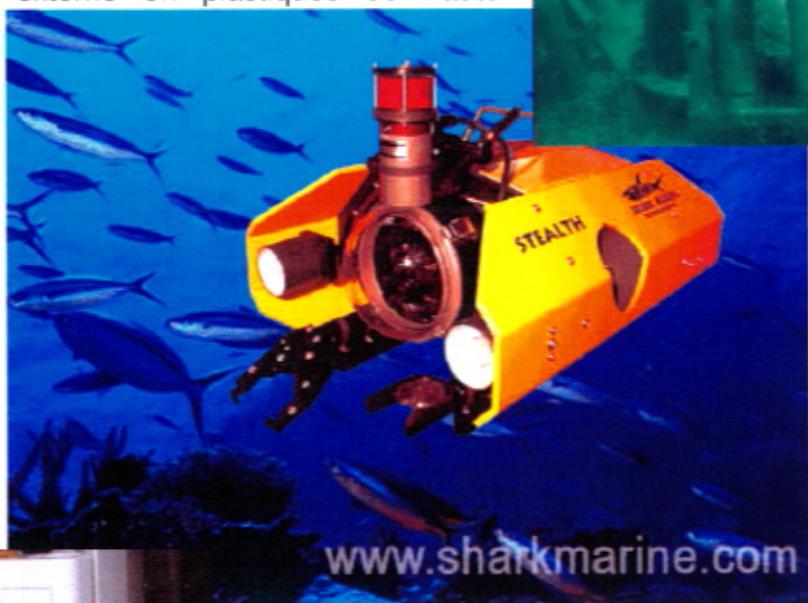
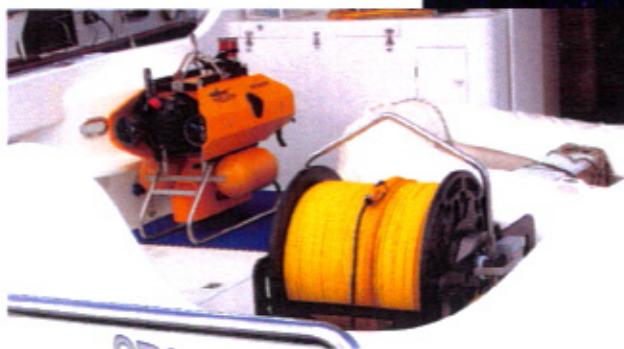
La construction unique du Stealth 2 commence tout d'abord par son châssis. Sa coque externe en plastiques de haute technologie lui confère une grande longévité et une insensibilité à l'eau salée. Cela apporte un haut niveau de protection des composants du ROV.

Un caisson de flottaison est monté en partie haute du châssis, et des poids servent de ballast en partie basse. Cela donne au ROV sa stabilité. Une large poignée de récupération permet de le transporter facilement.

Le déplacement est assuré par 4 propulseurs à hélice d'une puissance de 0.33CV. Le montage diagonal des propulseurs verticaux produit environ 40% plus de poussée verticale et latérale que des systèmes classiques séparant les propulseurs verticaux et latéraux.

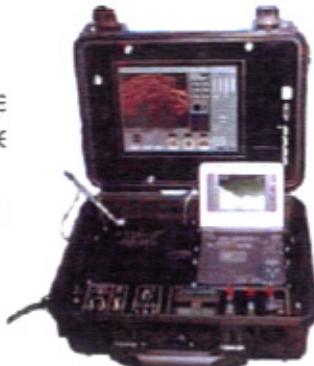
Intelligent: l'ordinateur de contrôle du Stealth2, avec son interface graphique et son écran permettant une bonne vision en extérieur, permet un contrôle automatisé des fonctions du ROV. Il est possible régler un pilote automatique pour une profondeur, une direction, une altitude, un trim. vertical. On peut également surveiller facilement environnement interne du véhicule. L'ordinateur de contrôle permet outre d'intégrer des options comme le SONAR ou le suivi du ROV, évitant par conséquent l'ajout d'un autre équipement informatique. L'affichage en navigation est d'une grande simplicité et donne les informations utiles pour le visionnage vidéo.

Facile: la télécommande sans fil est petite, légère et offre un contrôle total du pilotage du véhicule et des caméras.

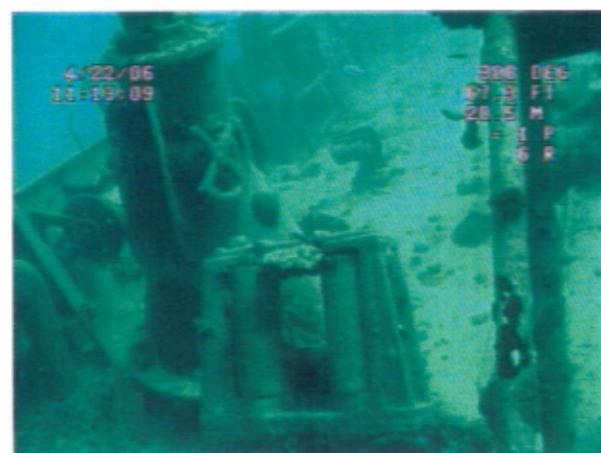
- Vidéo* réalisée sur l'épave de La Dieppoise (épave au large de l'Îlot Amédée) par 20 à 25m de fond:

*Ces images sont issues directement de la vidéo numérique du ROV et n'ont nullement été traitées.

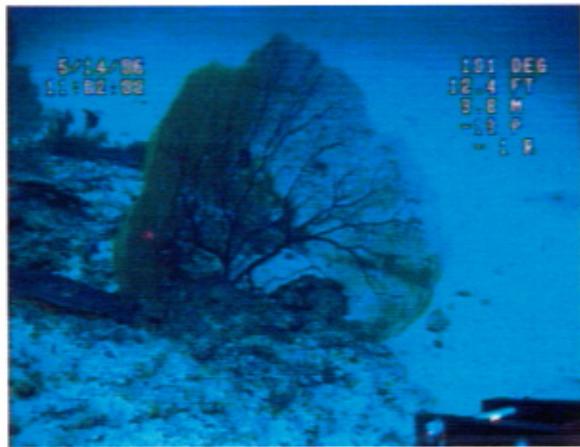
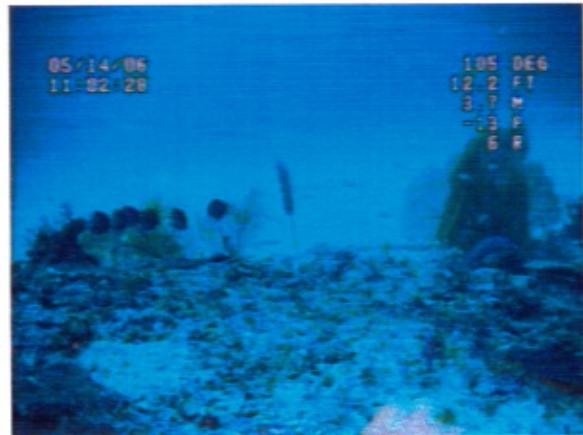
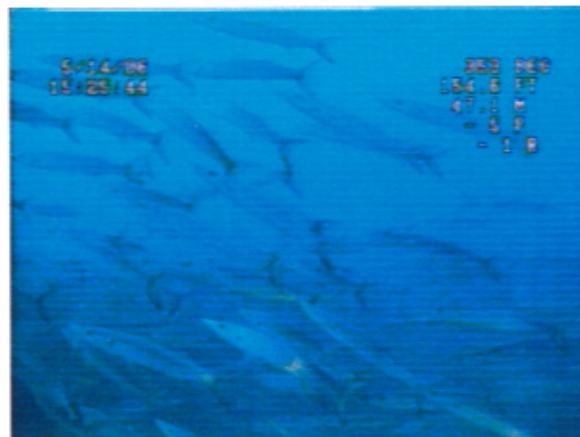
- Vidéo* réalisée par 40 à 80m de fond à Lifou pour une étude de nature de fonds sous-marins :

*Ces images sont issues directement de la vidéo numérique du ROV et n'ont nullement été traitées.

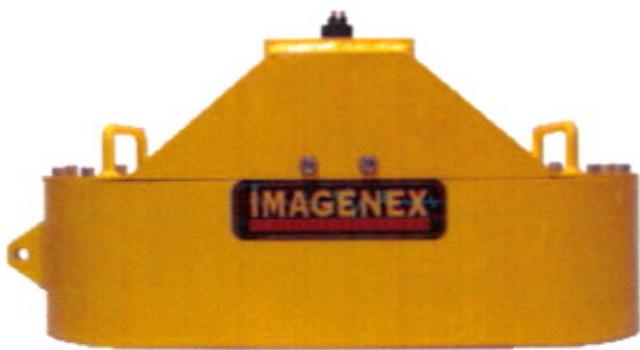
OPTION SONDEUR DE SEDIMENTS DIGITAL IMAGENEX DF-1030

Quand vous voulez étudier ce qui se cache sous la surface des fonds marins, le sondeur digital Imagenex DF-1030 est la solution. Il utilise un faisceau conique de fréquences comprises entre 10 et 30kHz pour pénétrer le fond jusqu'à une épaisseur de 10m selon la dureté du sous-sol.

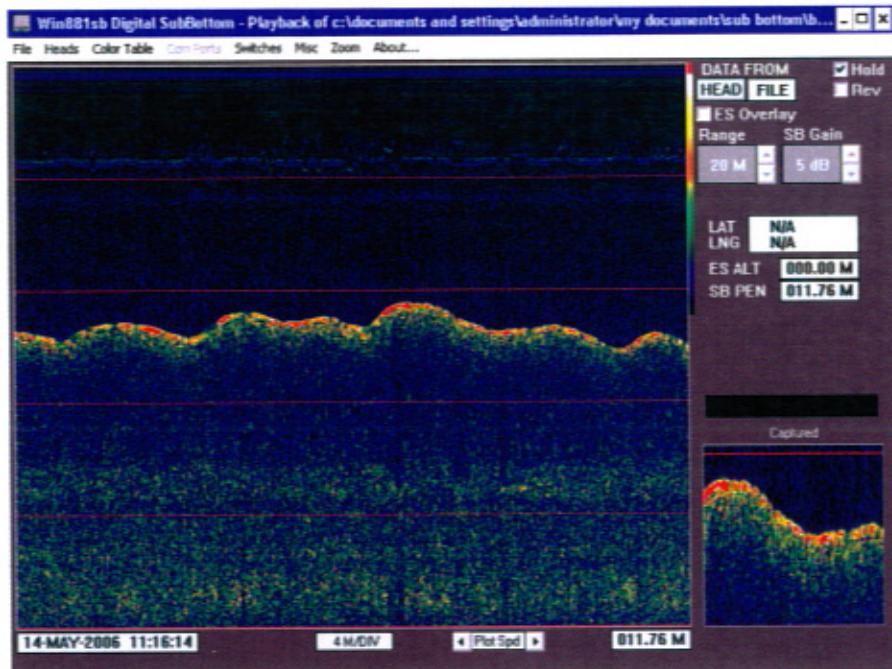
Il s'agit d'un fond composé d'une fine couche de sable en surface et d'une surface rocheuse juste en-dessous.

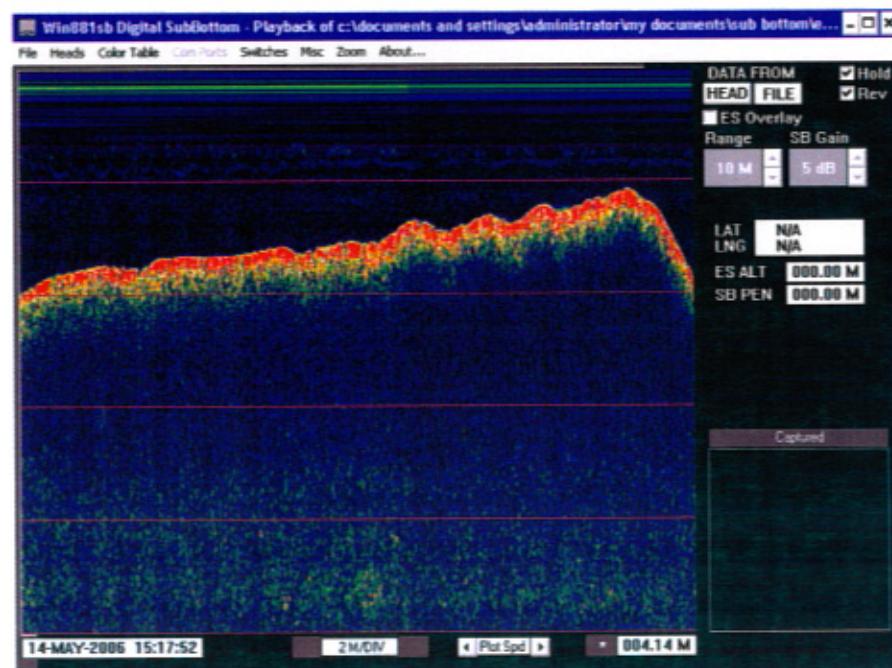
Le fond est ici composé d'un mélange de surface sableuse très fine et de fond rocheux. Il y a ici moins de sable que sur l'image précédente.

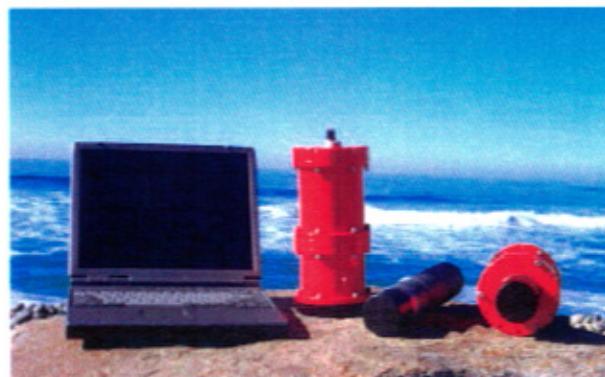
OPTION SYSTEME DE SUIVI ACOUSTIQUE USBL TRACKLINK 1500

Le système Tracklink 500 est un système de suivi acoustique USBL doté d'une communication acoustique haute vitesse.

L'ensemble complet est composé d'un émetteur-récepteur à monter sur le bateau, d'un transpondeur, d'un logiciel de suivi sur PC, d'un câble de 20m et d'une valise de transport.

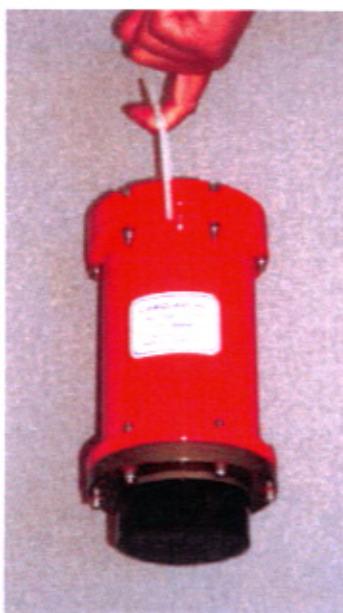
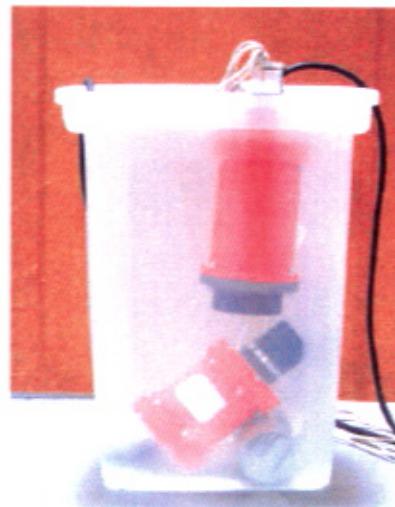
CARACTERISTIQUES DU TRACKLINK 1500:

- Précision du positionnement : 1 ° (inférieur à 2% de la distance oblique).
- Précision de la distance oblique : 0,2 mètres.
- Nombre de suivis possibles : jusqu'à 16.
- Fréquence de fonctionnement : 31 à 43,2 kHz
- Largeur du faisceau : 120 à 150°.
- Consommation en mode transmission : 10W.
- Consommation en mode réception : 1,6W
- Plage de fonctionnement : 1500m.
- Profondeur maxi d'utilisation : 1500m.
- Dimensions : diamètre : 12,6cm ; hauteur : 24cm.
- Température d'utilisation : de -2°C à 45°C.
- Température de stockage : de -5°C à 75°C.
- Masse : 3,5 kg.
