**VALE Nouvelle-Calédonie**

**DEMANDE D'AUTORISATION D'OCCUPATION DU  
DOMAINE PUBLIC FLUVIAL**

**ETUDE DES IMPACTS**

**Traversées de cours d'eau au niveau de la  
piste d'accès à la carrière CPA-1 et à son  
extension**

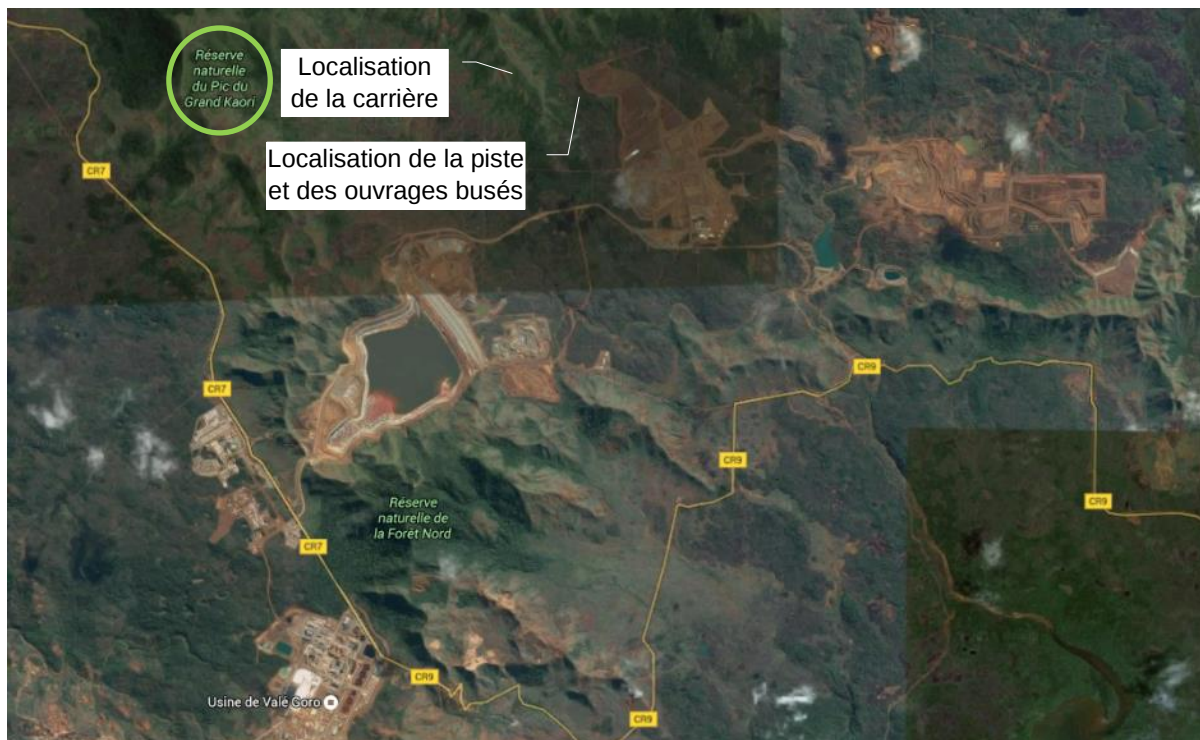
**Figure 5. Localisation des radiers objet du présent dossier par rapport à l'ensemble des activités de Vale NC (fond de plan Google Maps)**

Les figures ci-dessous présentent la localisation des ouvrages objet du présent dossier.

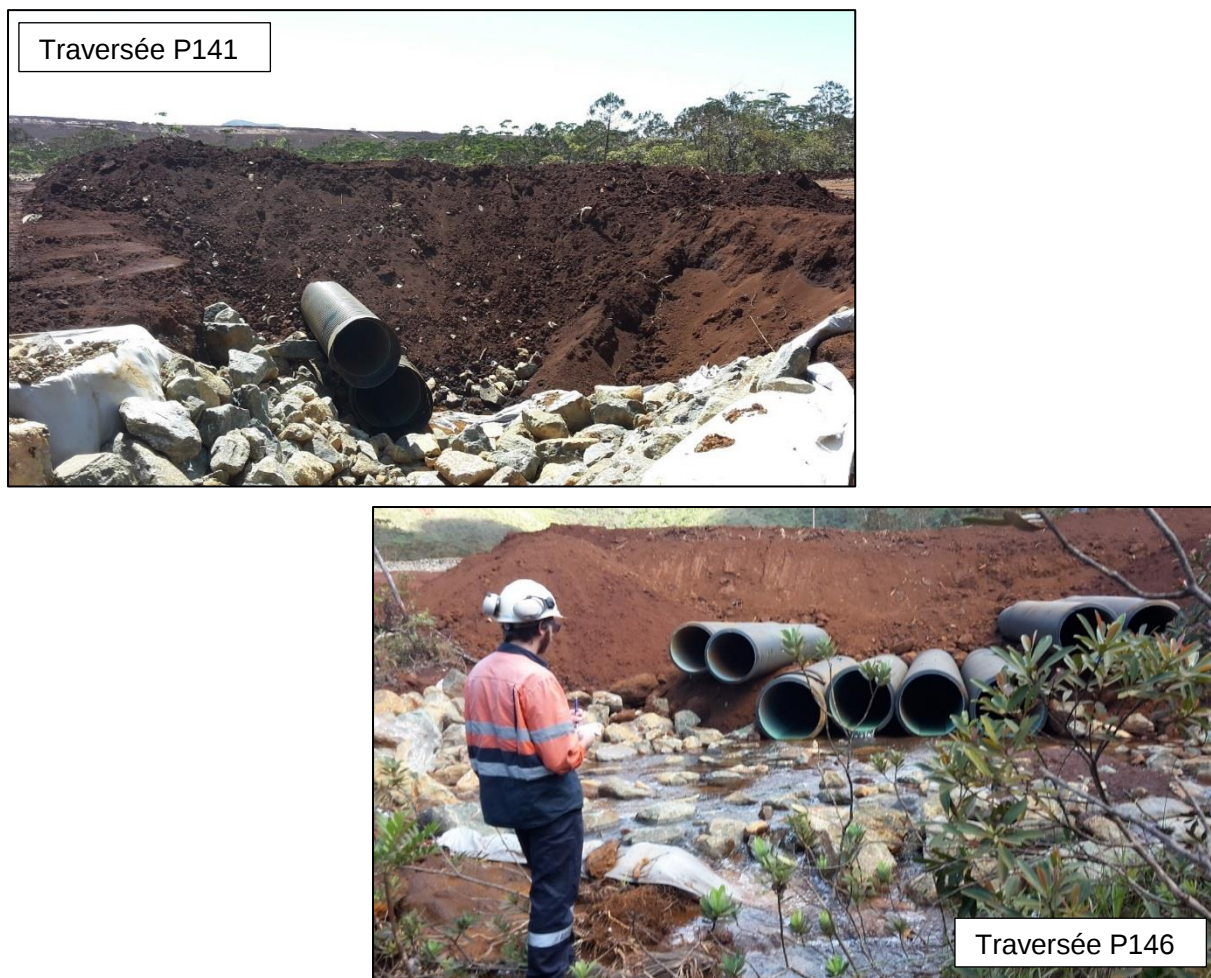
**Figure 15. Photographie des ouvrages busés (terrain Néodyme NC : 05/12/2016)**

La figure ci-dessous présente des photographies des ouvrages achevés.

En phase d'exploitation, les impacts potentiels des radiers sur les sols et les écoulements souterrains sont limités à l'éventuelle infiltration de produits polluants au niveau de ceux-ci.

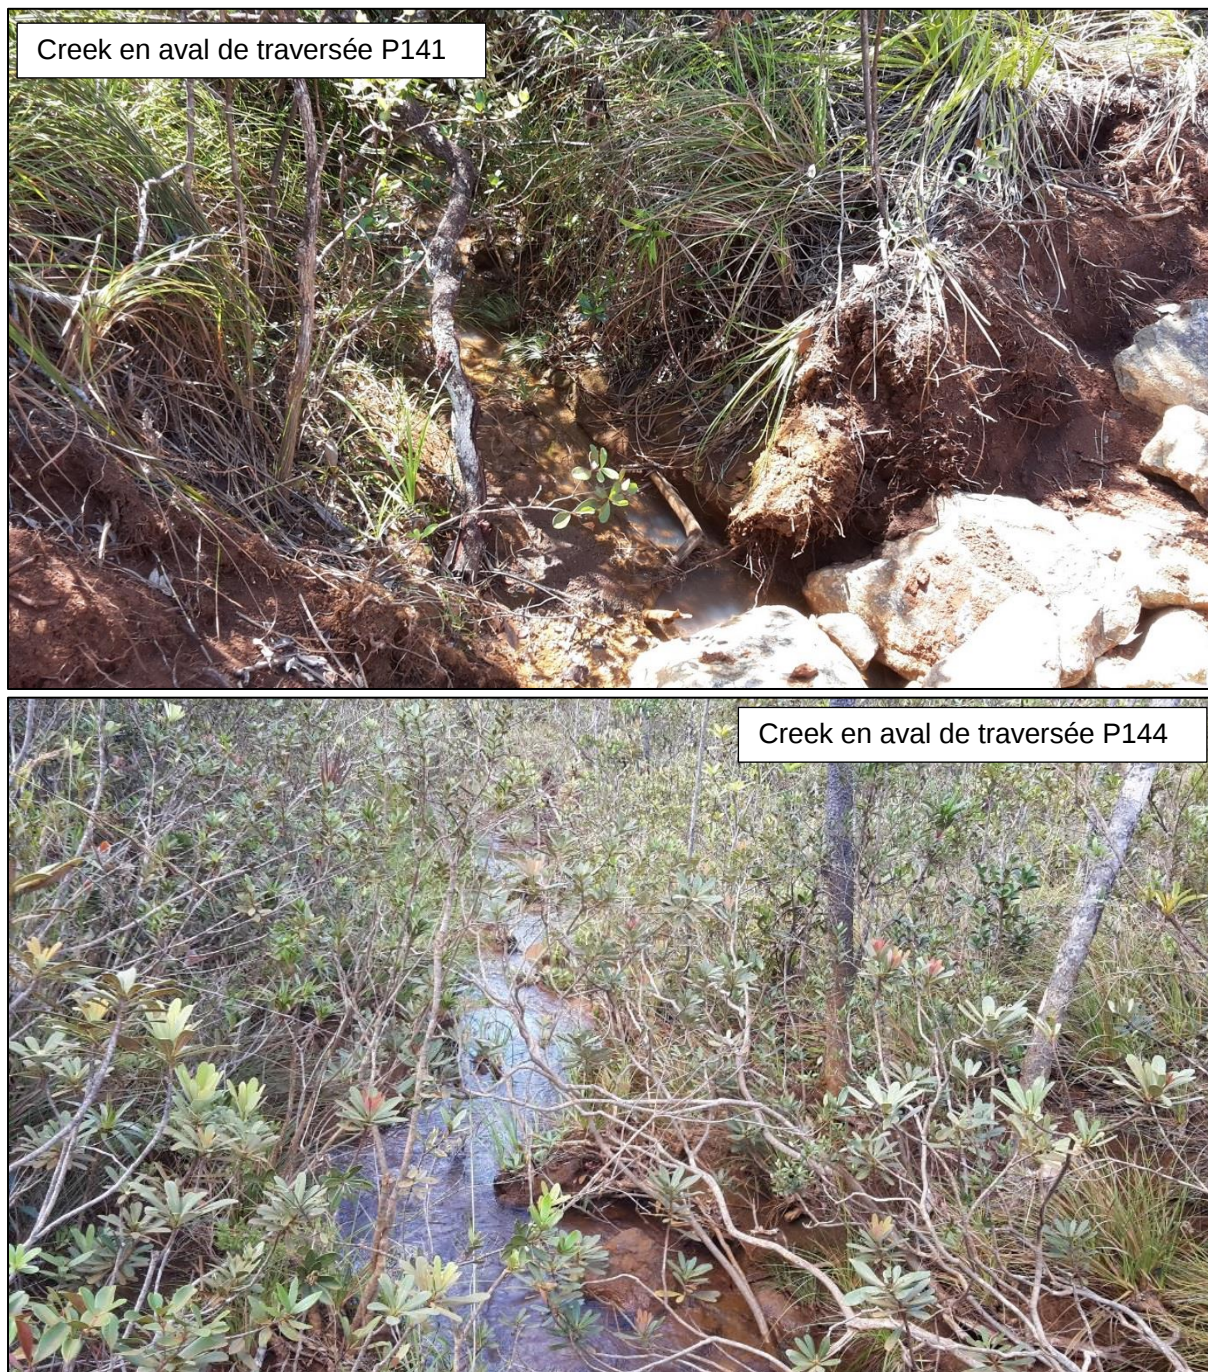
**Figure 19. Photographie des creeks en aval des ouvrages busés**

Notons que la visite de terrain réalisée dans le cadre de ce dossier a eu lieu le 05 décembre 2016 après un épisode de très fortes pluies ayant duré plusieurs jours. Les creeks étaient donc en eau lors de cette visite.

La figure ci-dessous présente les photographies prises sur le terrain le 05 décembre 2016.

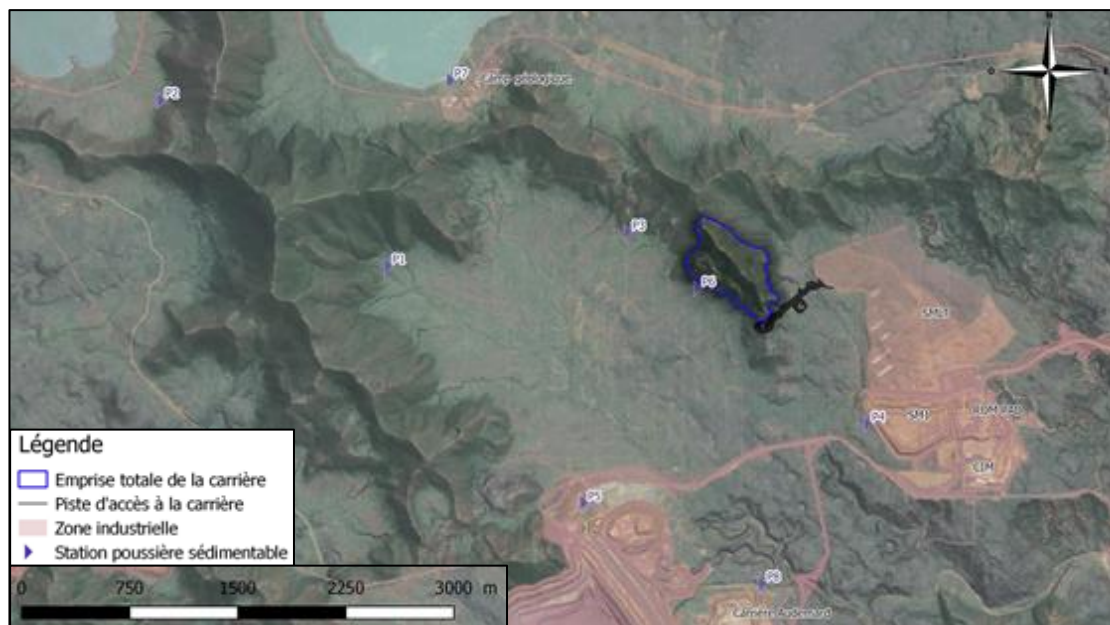
**Figure 35. Localisation des stations de mesure des retombées de poussières totales, campagne LBTP 2014 (DDAE carrière CPA-1 8Mm³)**

Les résultats montrent que les stations les plus éloignées des activités industrielles et du trafic routier présentent les valeurs les plus faibles, ce qui est le cas de la station 6 située sur l'emprise de la carrière CPA-1 8Mm³. Les valeurs en poussières totales et en PM<sub>10</sub> les plus fortes sont mesurées à proximité de la plateforme SM1 et de la verse SMLT (soulèvements de poussières dus à la circulation des engins de chantier et aux opérations de chargement/déchargement des tombereaux).

Une campagne de mesure des retombées de poussières a été réalisée par le LBPT en décembre 2014. Les stations d'échantillonnage sont présentées ci-dessous.

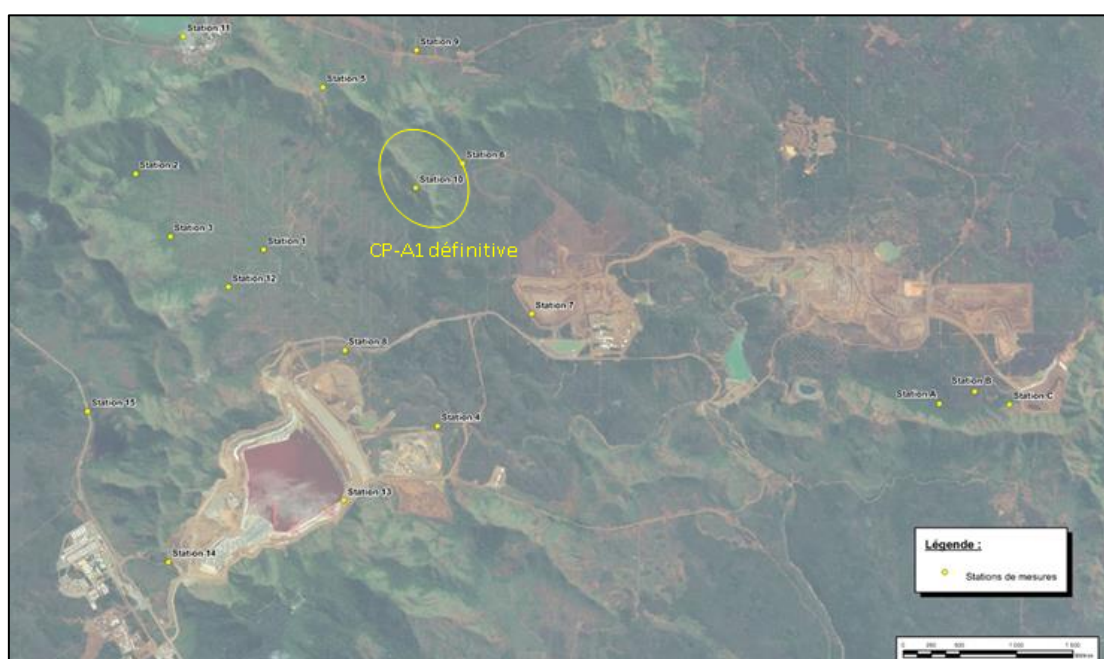
**Figure 36. Localisation des stations de mesure des retombées de poussières totales, campagne Artelia 2016 (DDAE carrière CPA-1 8Mm³)**

La station 10 est située sur la ligne de crête séparant les vallées KO4 et KO5 au niveau de l'emprise de la carrière CPA-1 8Mm<sup>3</sup>.

Ces résultats sont confirmés par des mesures de concentrations de poussières réalisées par Artelia en mars 2016 (cf. figure ci-dessous).

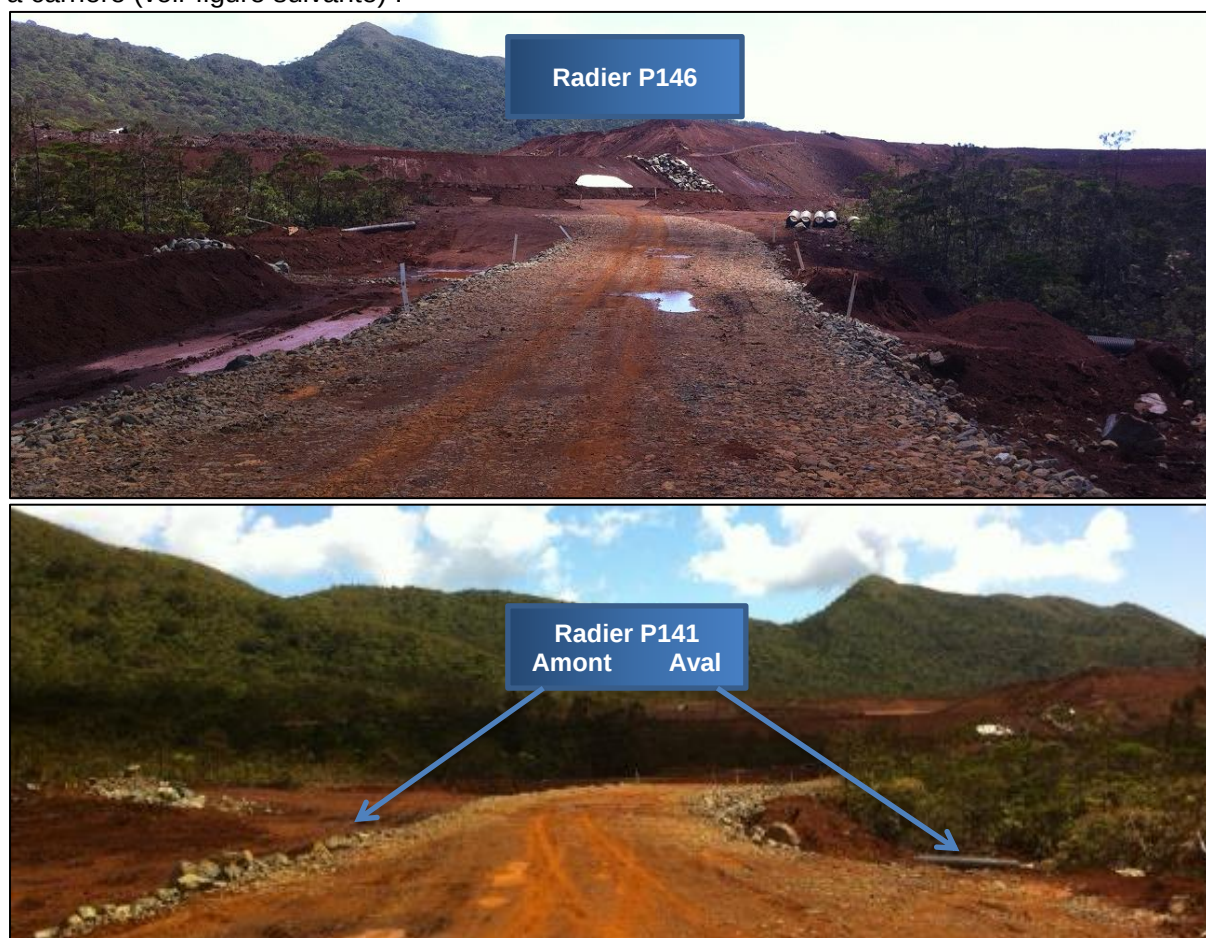
Figure 37. Position du radier P141 par rapport à la route d'accès (source : Néodyme NC)

Les passages busés sont implantés au niveau des creeks exutoires de deux sous-bassins versants du KO5. La végétation alentour est en majorité de maquis dense, de 2 à 3 m de hauteur. Les entrées et sorties des buses et les enrochements sont placés en contrebas de la route d'accès à la carrière (voir figure suivante) :
