**DEMANDE D'AUTORISATION D'OCCUPATION DU  
DOMAINE PUBLIC FLUVIAL**

**RESUME NON TECHNIQUE**

**Traversées de cours d'eau au niveau de la piste  
d'accès à la carrière CPA-1 et à son extension**

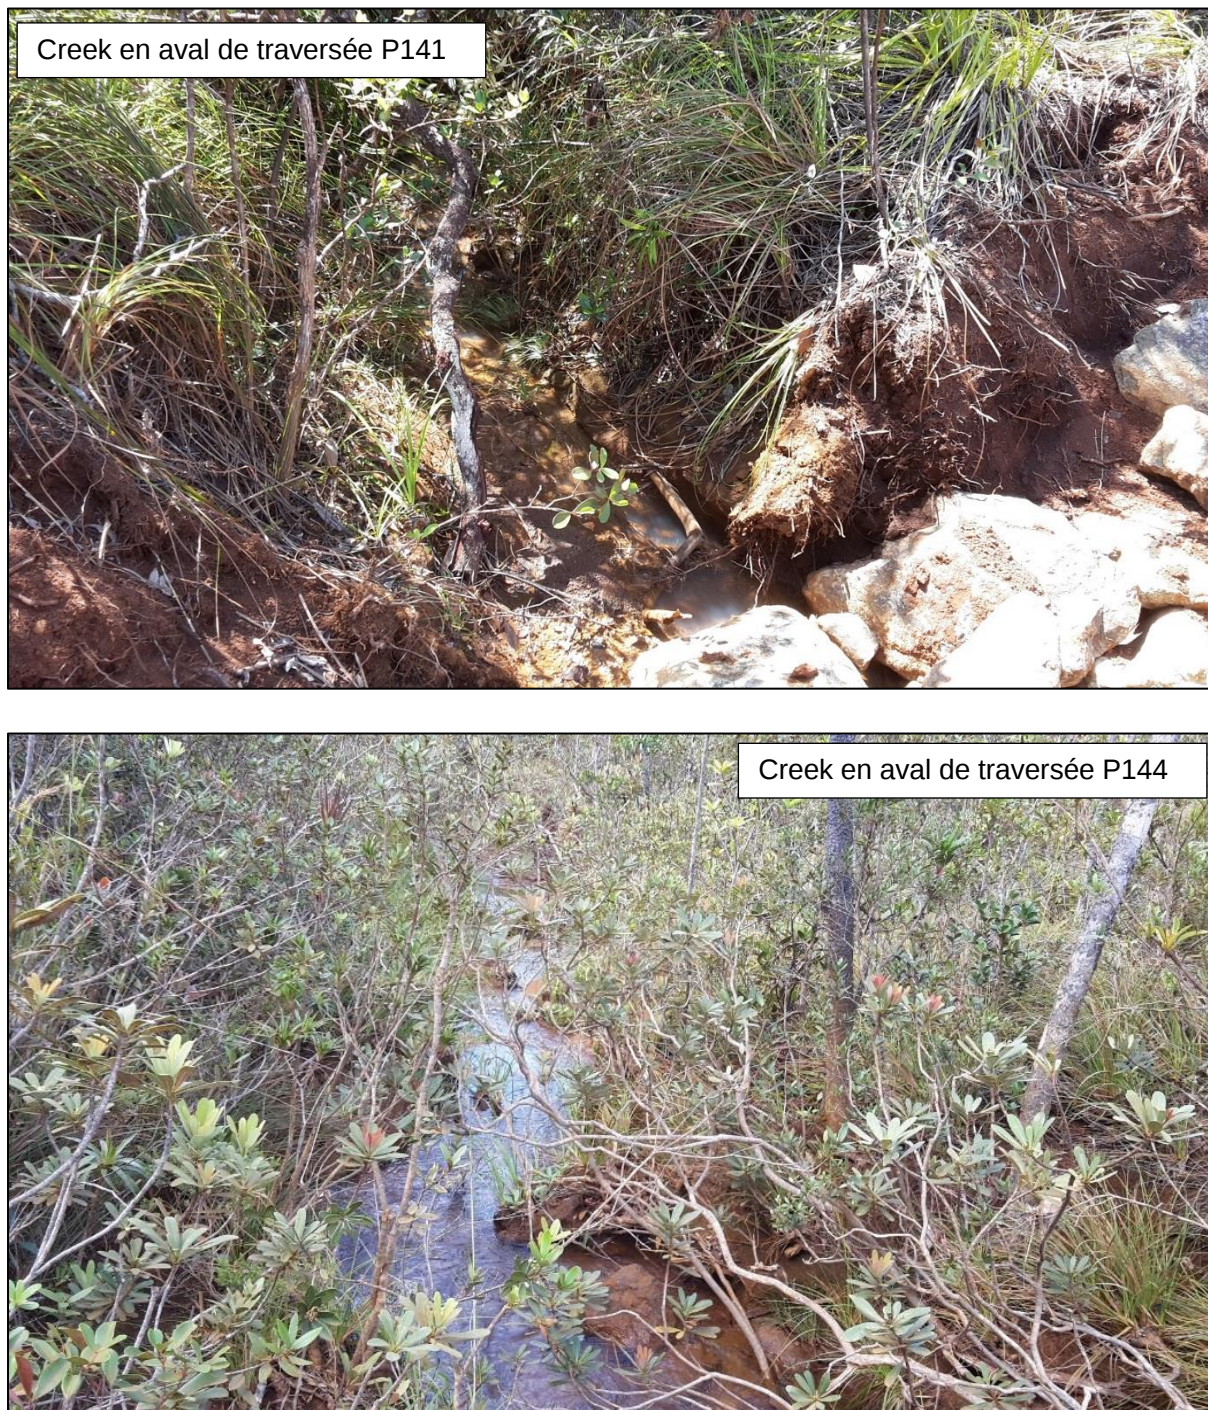
**Figure 5. Photographie des creeks en aval des ouvrages busés**

La figure ci-dessous présente les photographies prises sur le terrain le 05 décembre 2016.
