Vale Nouvelle-Calédonie

Rapport annuel 2018 concernant l'activité minière

**Incidence des activités minières sur l'occupation des sols,
l'environnement et les eaux superficielles et souterraines**

Mai 2019

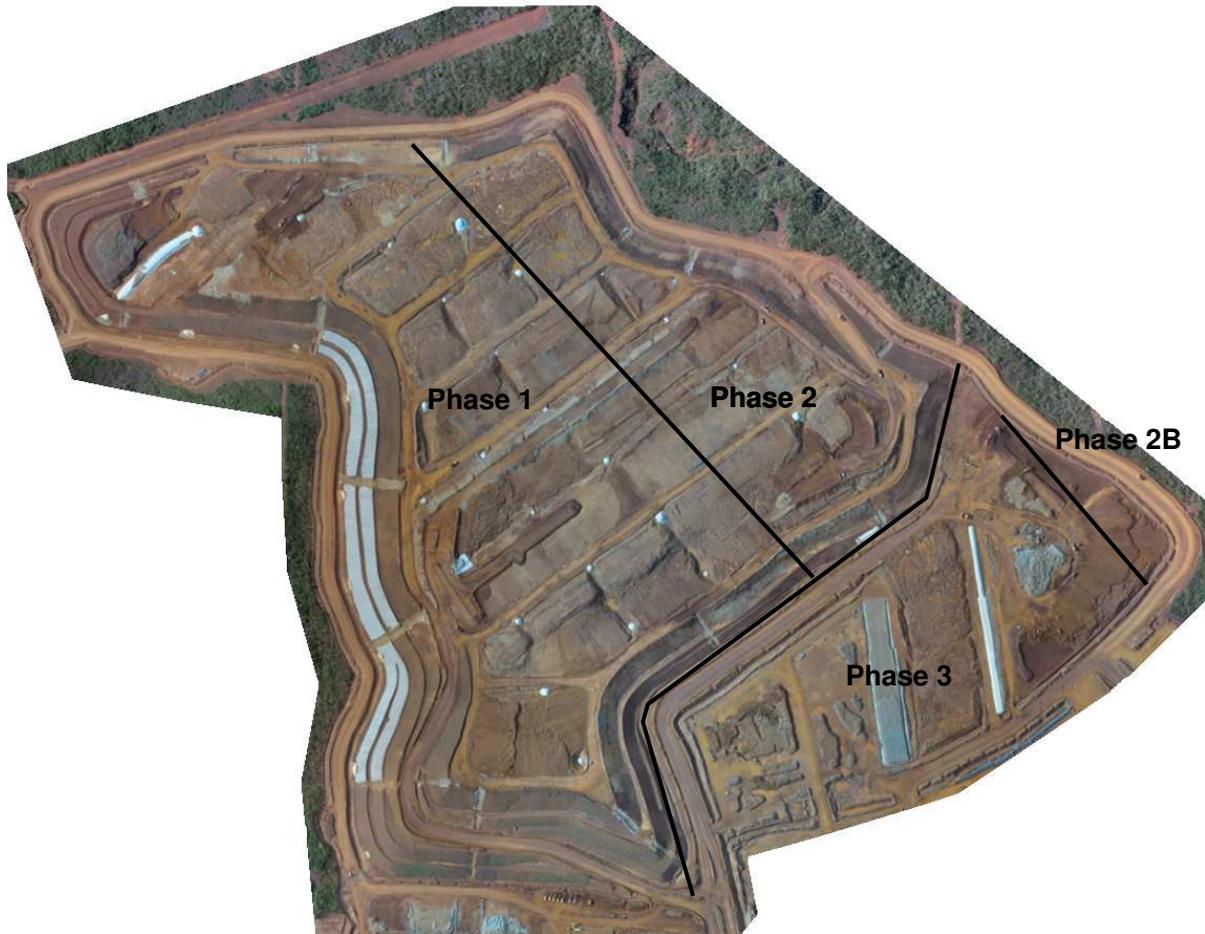
Figure 3 : Localisation des zones de stockages des stériles sur la verse SMLT (fin Février 2018)

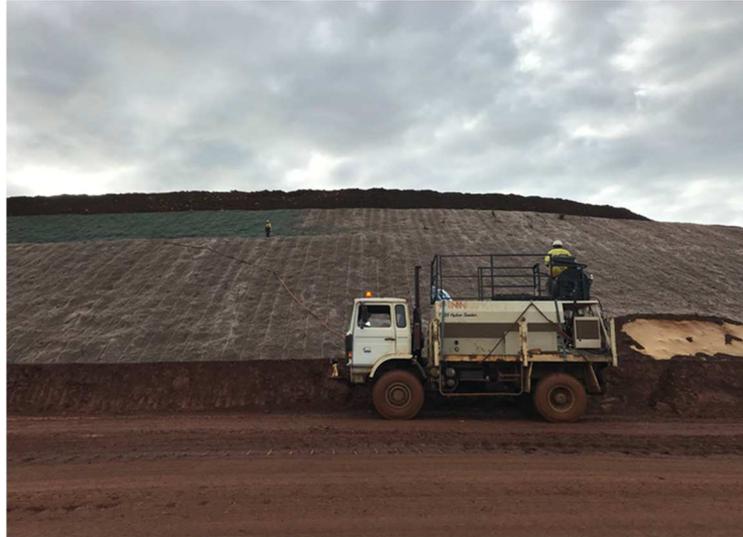
Figure 13 : Exemple de chantier d'hydro-seeding sur la SMLT, 2018

Le mélange employé utilisé est constitué d'hydromulch, d'engrais minéral, ainsi que de graines issues de 20 espèces endémiques du maquis minier. La densité employée est de 1500 graines au m².

Une surface totale de 2 hectares a ainsi été traitée.

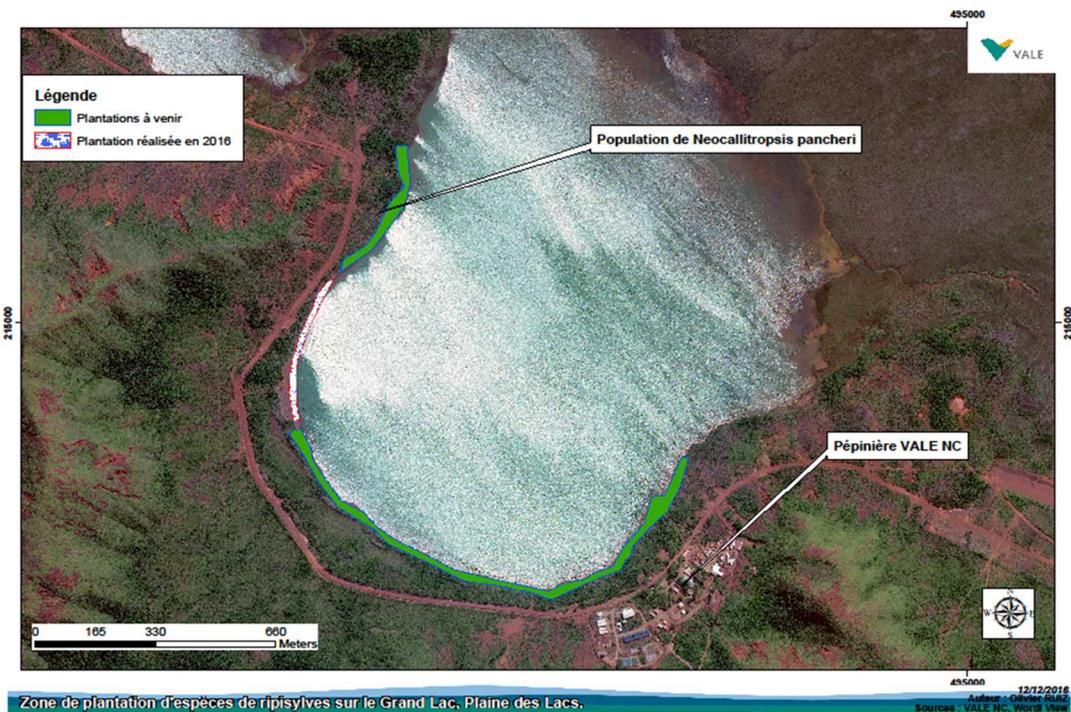
Figure 14 : Localisation des plantations d'espèces ripisylves sur les berges du Grand Lac

Les actions de compensation des impacts sur les milieux dulçaquicoles ont été initiées en 2017 avec la stabilisation des berges du Grand Lac. Les berges sud et sud-ouest du Grand Lac, constituées de matières colluviales actives, sont soumises à des apports terrigènes en provenance du chemin rural CR10. Ses berges abritent deux espèces rares, *Retrophyllum minus* et *Callitris pancheri* dont les populations apparaissent étendues mais constituées d'individus épars. Cette action sera poursuivie en 2020, les individus de *retrophyllum minus* étant encore en cours de croissance à la pépinière et trop jeune pour partir en plantation. Ces plantations permettront de stabiliser les berges et ainsi de réduire les dépôts terrigènes vers les eaux peu profondes du Grand Lac.

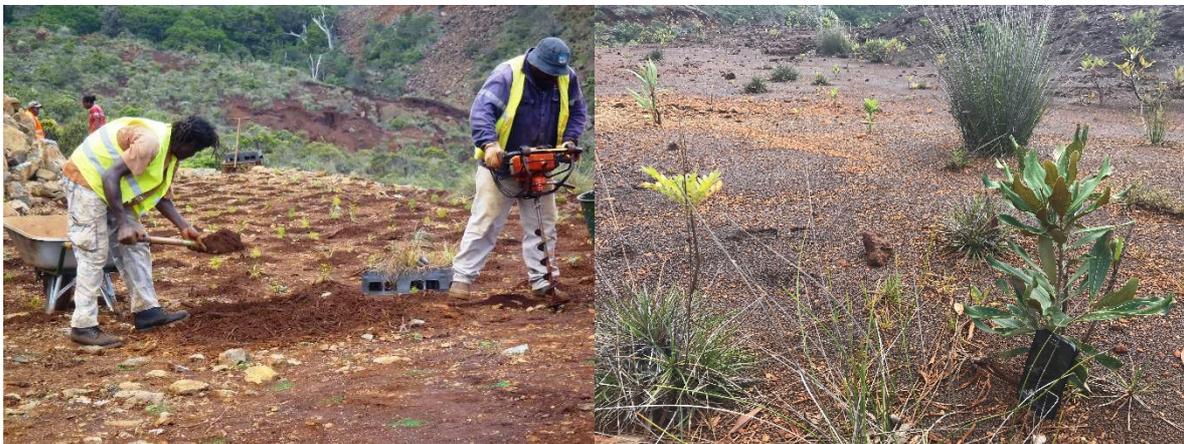
Figure 16 : Plantation en 2011 (gauche) et en 2019 (droite)

Après 8 ans, les résultats sont plutôt mitigés. En effet, on observe une grande disparité de réussite en fonction de la nature des sols présents. Sans surprise, c'est les sols les moins indurés et les moins rocheux qui présente les meilleurs résultats. Aussi, l'exposition au vent a été un facteur déterminant dans la réussite de la plantation. Ces observations ont également été formulées dans le rapport « Recosynth » du CNRT, dont la publication des résultats devrait s'opérer courant 2019.

A noter qu'à l'origine, l'épilage d'une couche de top-soil avait été envisagé par VNC sur les zones bien enrochées. Cependant, cette option a dû être écartée en raison de la dangerosité d'une telle opération sur le site (problèmes d'accès notamment). Malgré tout, VNC avait fait le pari de réhabiliter ces zones.

Aucun chantier n'est prévue sur la zone traitée en 2011 : les taux de réussite sur les zones fortement indurées et/ou enrochées ne risquent pas d'évoluer et de nouveaux travaux ont peu de chance d'y réussir. Cependant, dans le cadre des prescriptions relatives à l'arrêté 987-2016/arr/denv, il est prévue à partir de 2021 de réhabiliter les zones de fond de vallée du site (Carte 1). Ce terrain, plus favorable aux plantations - zones meubles et à l'abris du vent – devrait présenter des résultats plus satisfaisants.

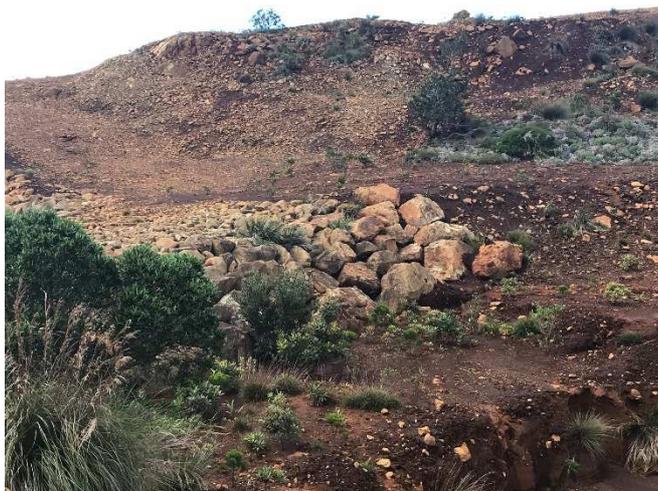
Figure 17 : Illustration de la différence de croissance entre zone indurée quasiment nue (haut) et une zone plus meuble bien avec une bonne reprise de la végétation (bas).

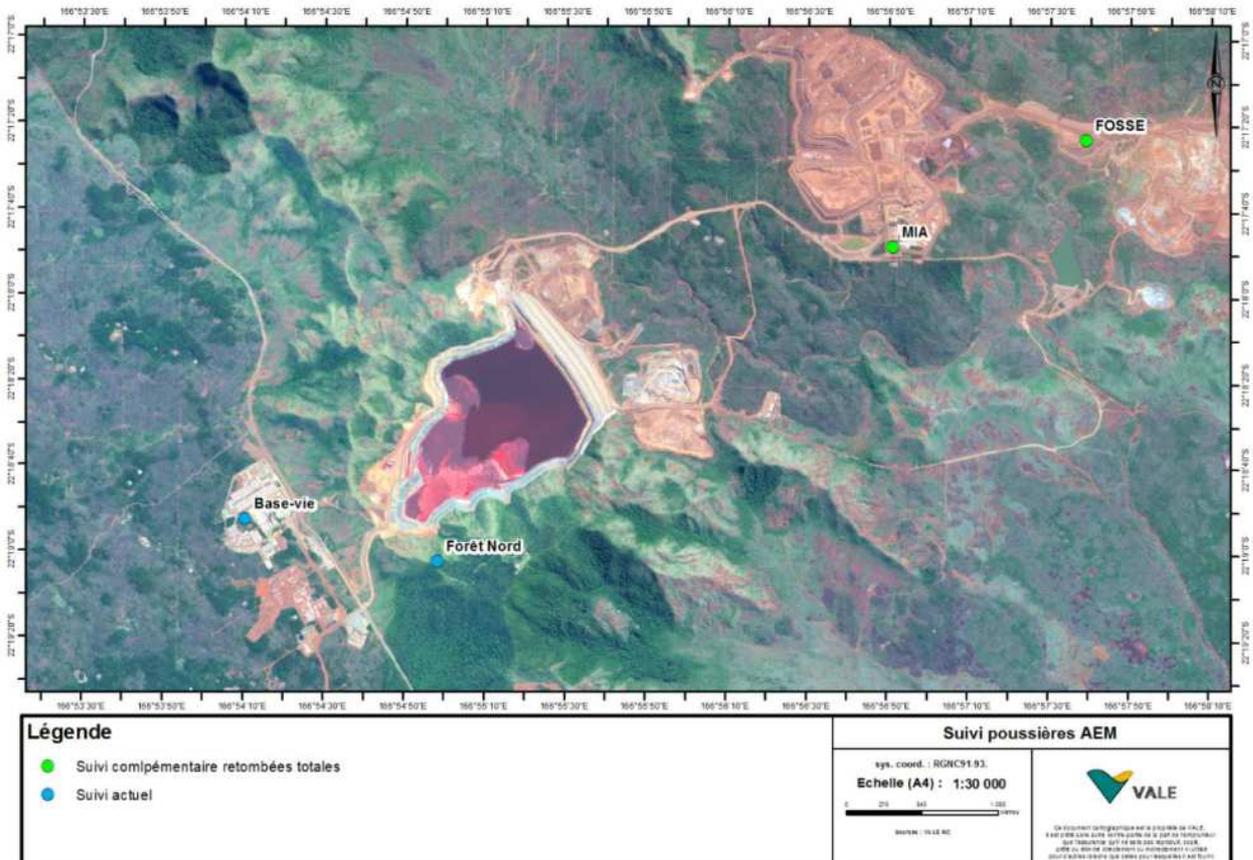
Figure 18: Carte de localisation des stations de suivi des poussières dans le cadre de l'AEM

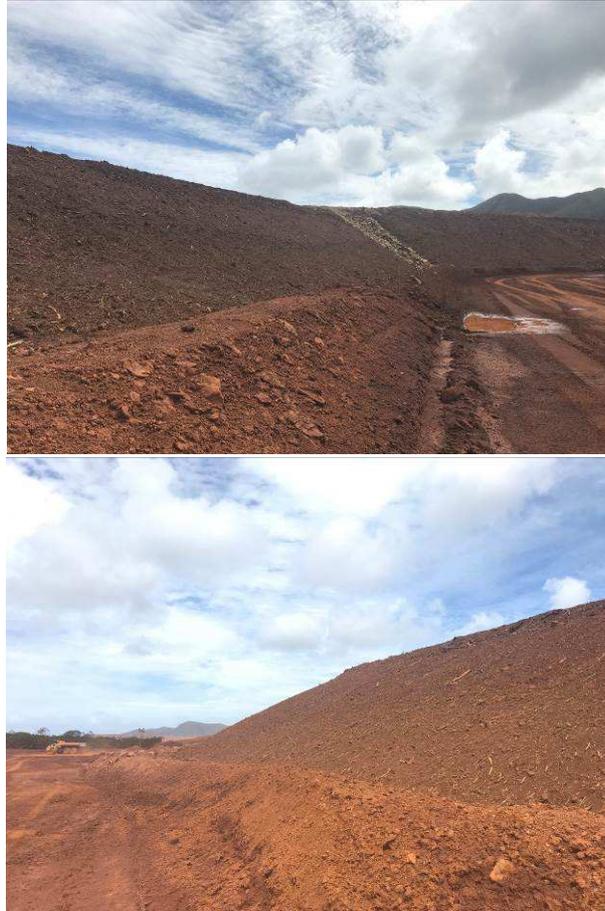
Figure 31 : Talus du SMLT ayant reçu du top-soil en 2018

L'essentiel de ce top-soil sera transféré puis étalé sur les talus du SMLT. Des talus précédemment traités de la sorte ont montré des signes de reprise naturelles avec des Cypéracées et quelques ligneux (*Alphitonia* sp. par ex) ainsi que quelques orchidées comme des *Eriaxis*. Lorsqu'il n'y a pas de reprise naturelle, un hydrosseding y est réalisés.

En 2018, environ 2 hectares de talus ont été traités au top-soil sur la partie nord-est du SMLT (Figure 31).

Ces hectares serontensemencés au second trimestre 2019.

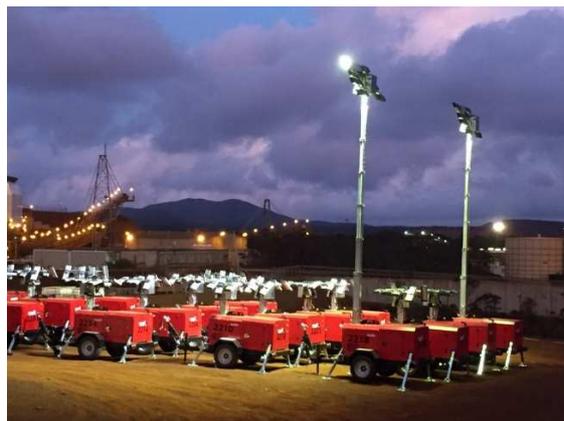
Figure 36: Parc de tour d'éclairage au centre industriel minière de Vale Nouvelle-Calédonie

Le parc de tours d'éclairage amovibles utilisées sur la zone minière en 2018 été composé de 34 tours d'éclairage appartenant à VNC, 17 à la société Dumez et 2 à la société Colas. Le parc de tours d'éclairage de la mine de VNC est présenté en Figure 36.

Les tours d'éclairage de VNC sont disposées sur les zones de travaux, voies de roulage, zones de maintenance des engins et sur le parc à engins pour la durée des campagnes de travaux. Ainsi les tours d'éclairage sont réparties sur les différents secteurs de la mine comme suit :

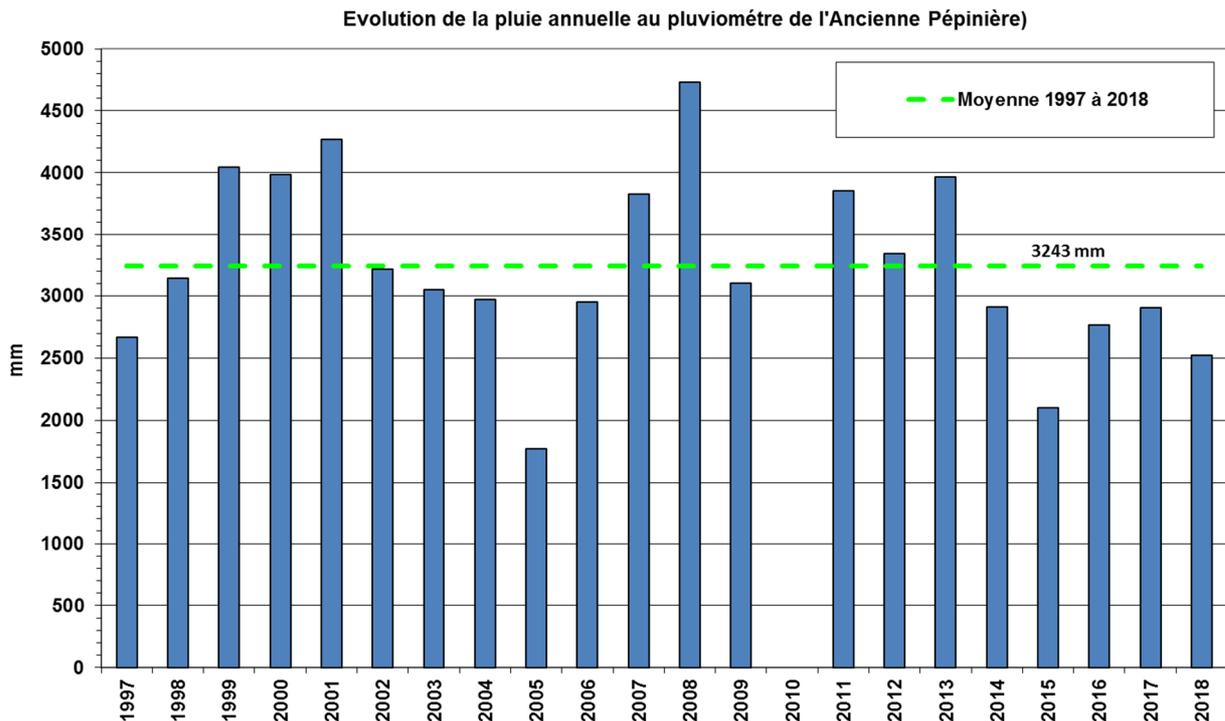
Il s'agit de la troisième année la moins pluvieuse sur 21 années d'observations (En excluant 2010 qui présente des lacunes importantes de données. Les précipitations 2012 et 2013 n'avaient pas été prises en compte dans le rapport 2017. Elles ont fait l'objet d'une reconstitution cette année et ont été intégrées à l'analyse statistique).

Figure 39 : Evolution de la pluie annuelle au pluviomètre de l'ancienne pépinière entre 1997 et 2017

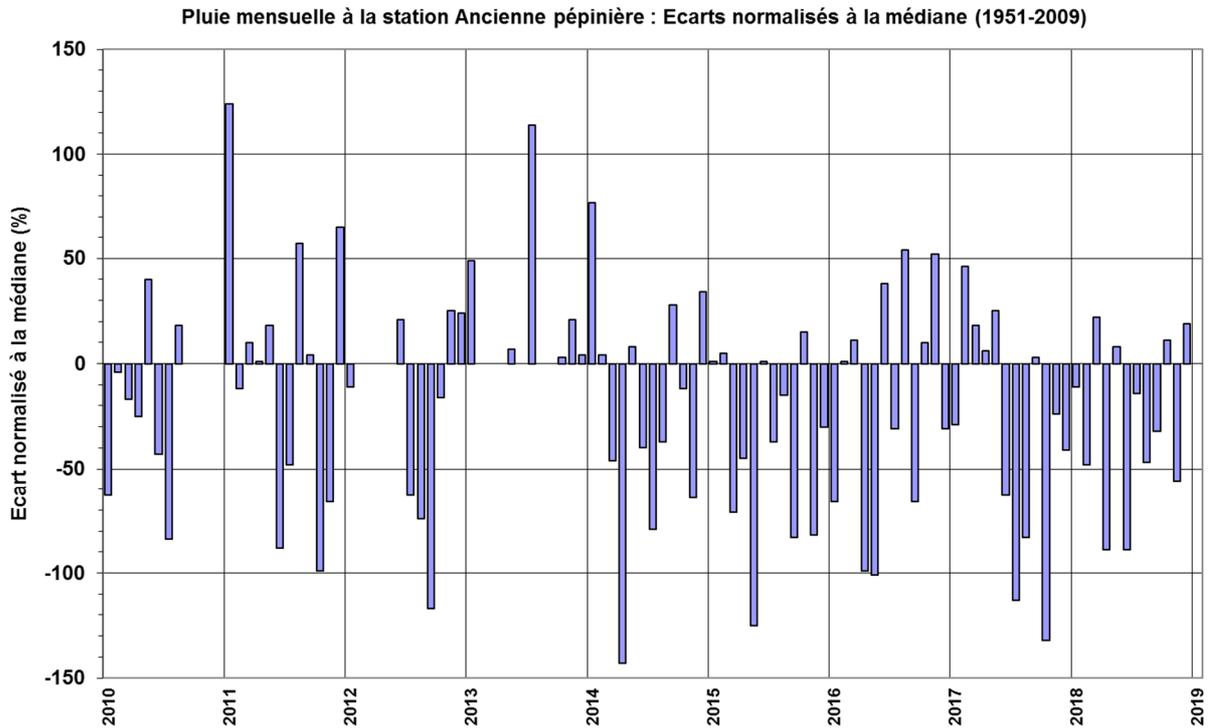
- des cumuls pluviométriques globalement supérieurs à la normale en mars, mai, octobre et décembre (de l'ordre de +10% à +20%),
- un déficit significatif le reste de l'année. Ce déficit apparaît néanmoins moins marqué qu'en 2017.

Figure 40 : Pluie mensuelle à la station Ancienne Pépinière : Ecart à la médiane 1951-2009

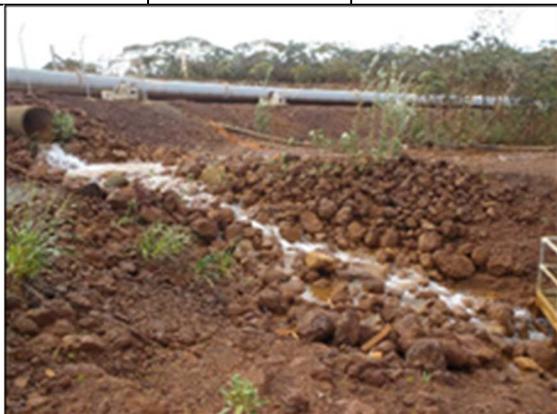
Lors de l'épisode du 29/01/2018 présentant une intensité maximale sur 24 heures de 119,5 mm à la station GORO_ANCIENNE_PEPINNIERE, aucune dégradation n'a été constatée sur les ouvrages de gestion des eaux du secteur Mine.

Figure 41 : Déversoir du bassin BS1, 29/01/18

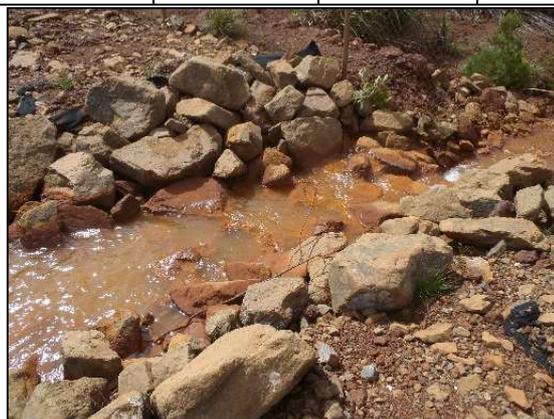
Figure 42 : Débordement du BS2, 29/01/18

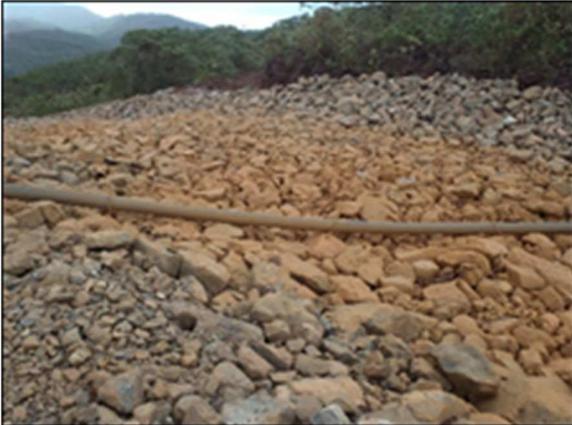
Figure 43 : Déversoir du bassin BS3, 29/01/18

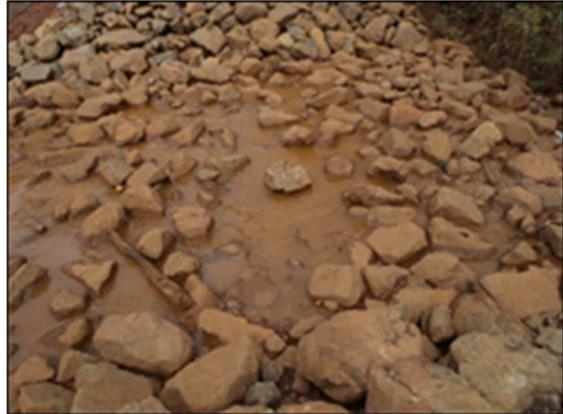
Figure 44 : Déversoir du bassin BS4, 29/01/18

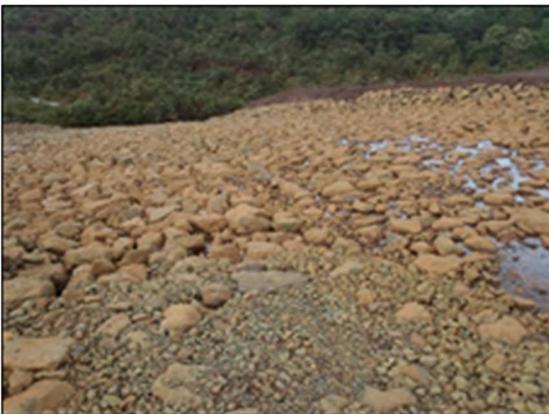
Figure 45 : coursier et déversoir du bassin BS5,
29/01/2018

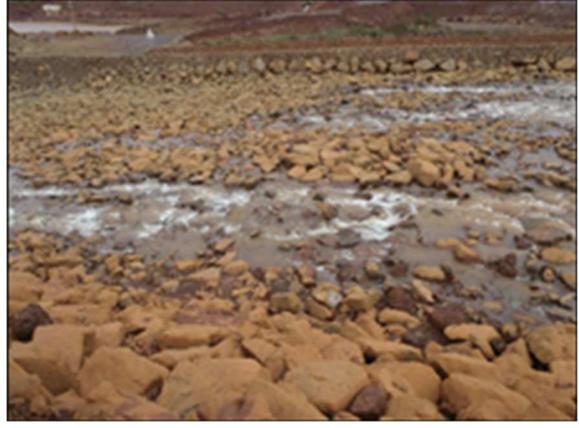
Figure 50 : débordement du BSC, 29/01/2018

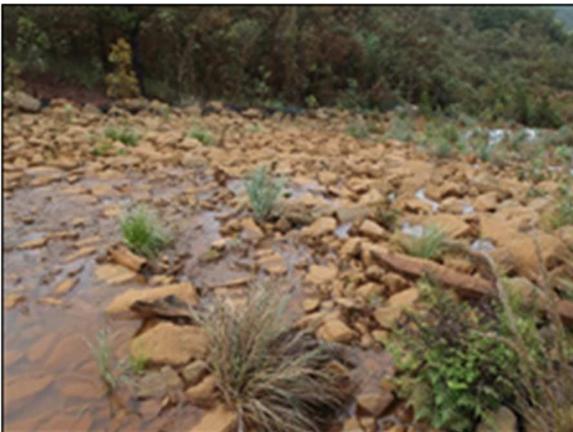
Figure 51 : coursier du BSO, 29/01/2018

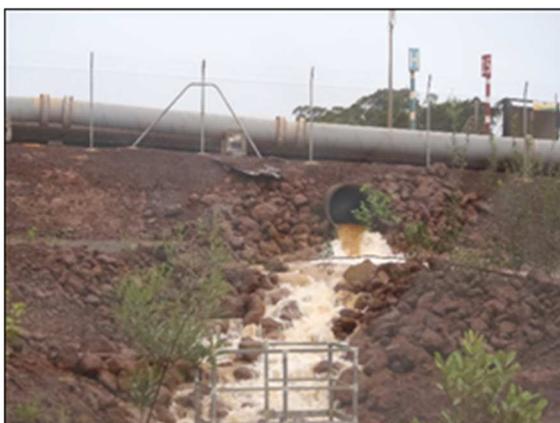
Lors de l'épisode du 9 au 10 mars 2018 présentant une intensité maximale sur 24 heures de 202,5 mm à la station GORO_MINE, aucune dégradation n'a été constatée sur les ouvrages du secteur Mine.

Figure 58 : Déversoir du BS1 – 10/03/2018

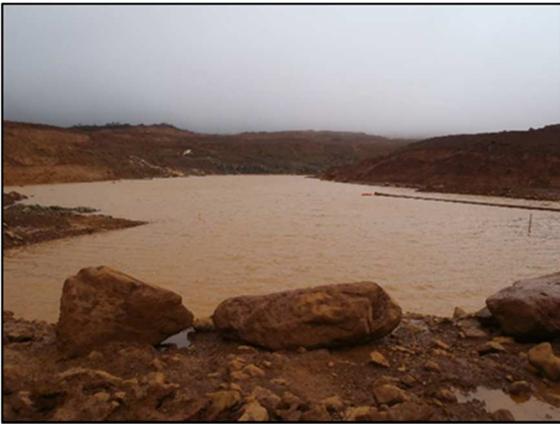
Figure 68 : Débordement du BSC – 10/03/2018

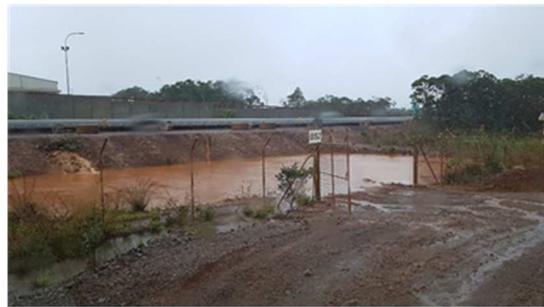
Figure 75 : Vue du bassin BS1 au niveau de son exutoire – 06/12/2018

Lors de l'épisode du 6 décembre 2018 présentant une intensité maximale sur 24 heures de 132,9 mm à la station Ancienne pépinière (cf. **Tableau 39**), aucune dégradation n'a été constatée sur les ouvrages du secteur Mine.

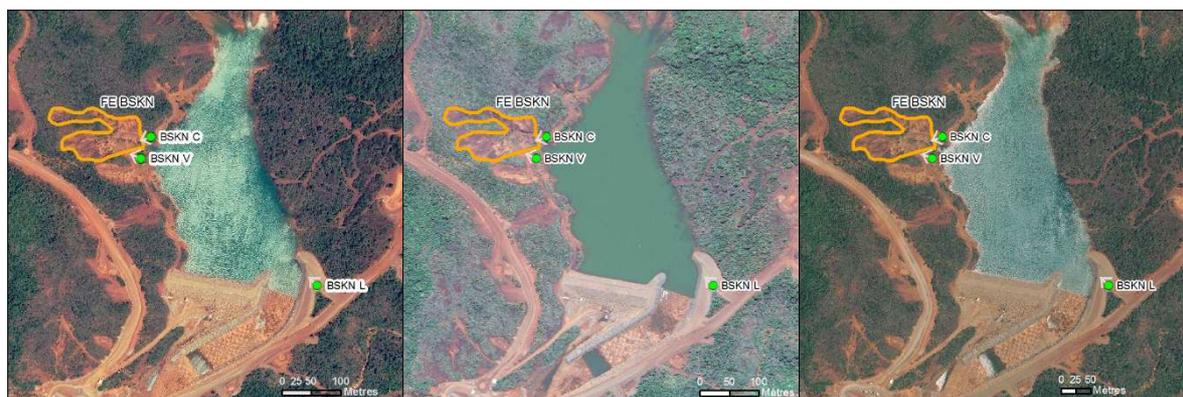
Le suivi visuel sur le terrain et l'interprétation des photos n'ont pas permis de détecter des changements inhabituels de figures d'érosion. L'interprétation des photos montre la stabilité des figures d'érosions avec peu de changements marqués sur les lignes caractéristiques. La comparaison des images satellites 2016, 2017 et 2018 montre une emprise au sol stable pour l'ensemble des zones suivies.

Figure 94 : Photos satellites datant de 2016 (Gauche), 2017 (centre) et 2018 (Droite) centrées sur le BSKN

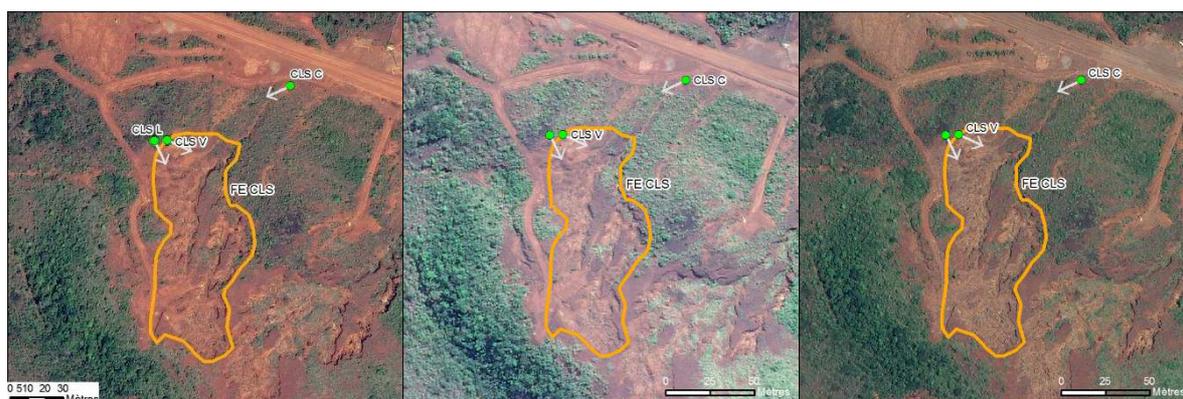
Figure 95 : Photos satellites datant de 2016 (Gauche), 2017 (centre) et 2018 (Droite) centrées sur la Carrière Limonite Sud

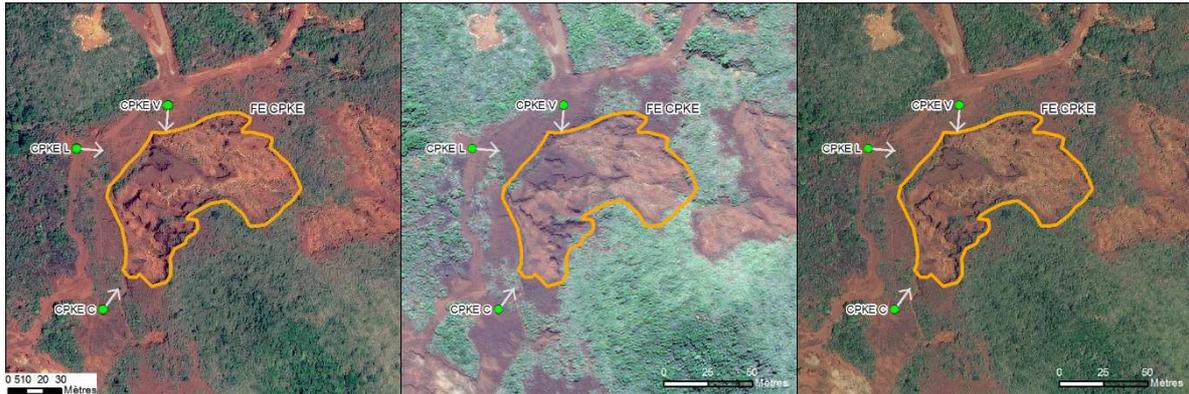
Figure 96 : Photos satellites datant de 2016 (Gauche), 2017 (centre) et 2018 (Droite) centrées sur la figure d'érosion CPKE

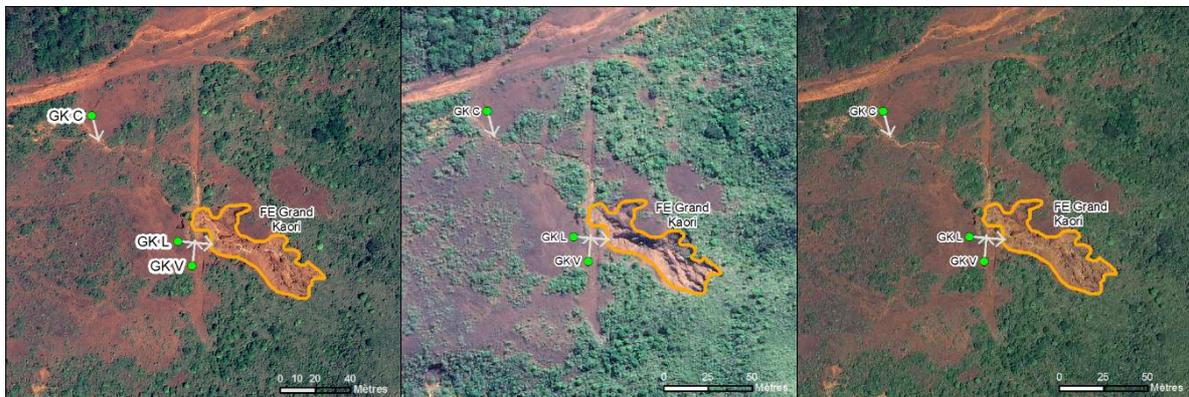
Figure 97 : Photos satellites datant de 2016 (Gauche), 2017 (centre) et 2018 (Droite) centrées sur la figure d'érosion Grand kaori

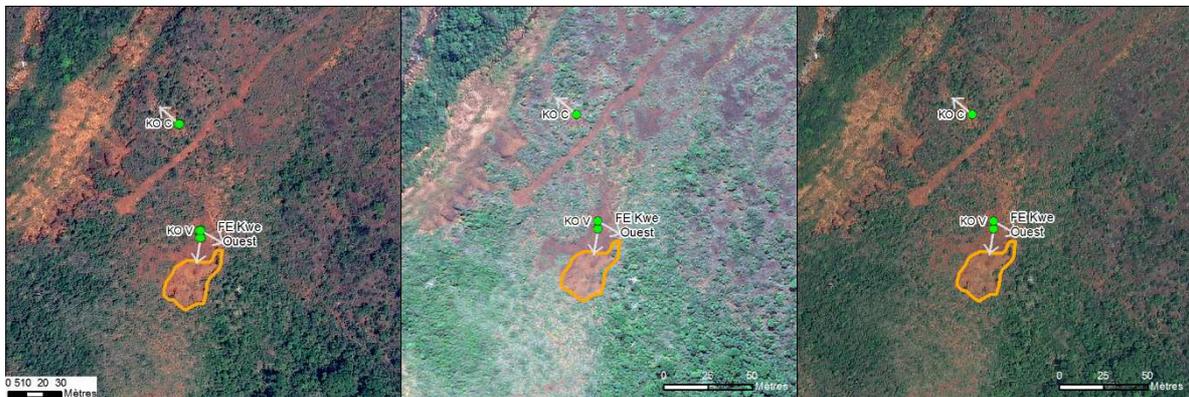
Figure 98 : Photos satellites datant de 2016 (Gauche), 2017 (centre) et 2018 (Droite) centrées sur la figure d'érosion Kwé Ouest

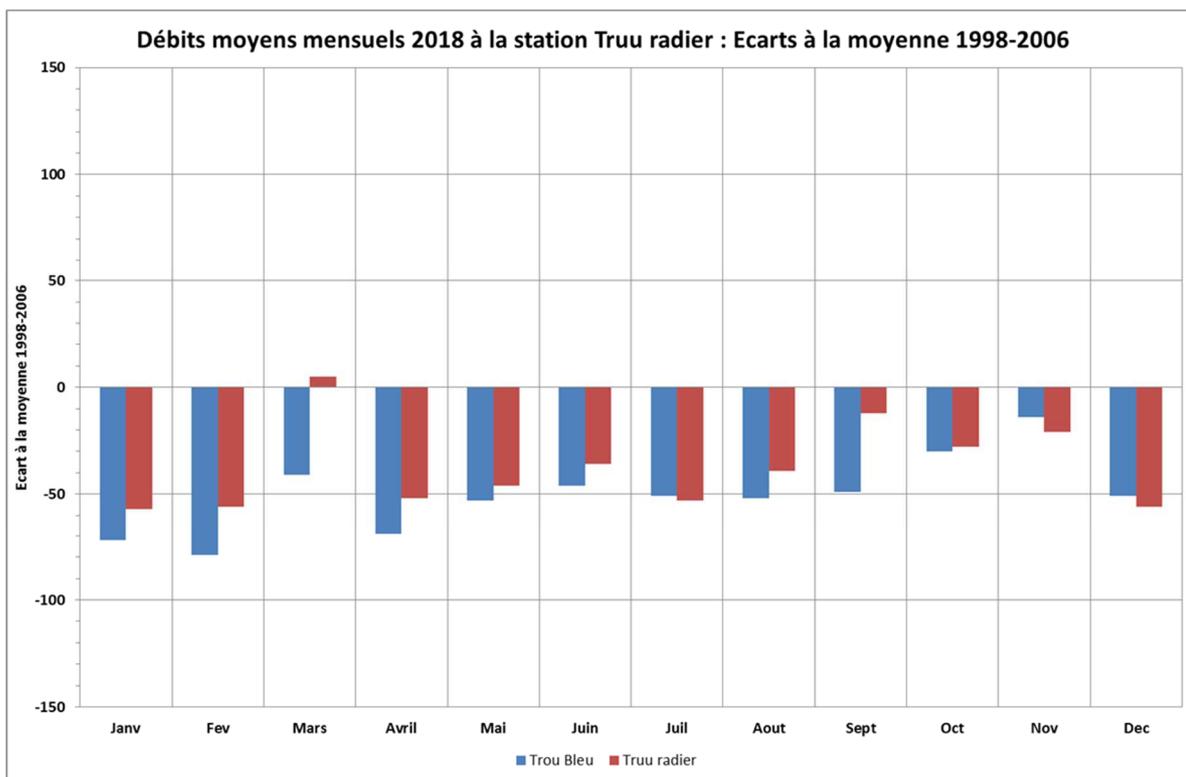
Figure 107 : Débits moyens mensuels à la station TR01 : Ecart à la moyenne 1998-2006. Comparaison avec la station 3C

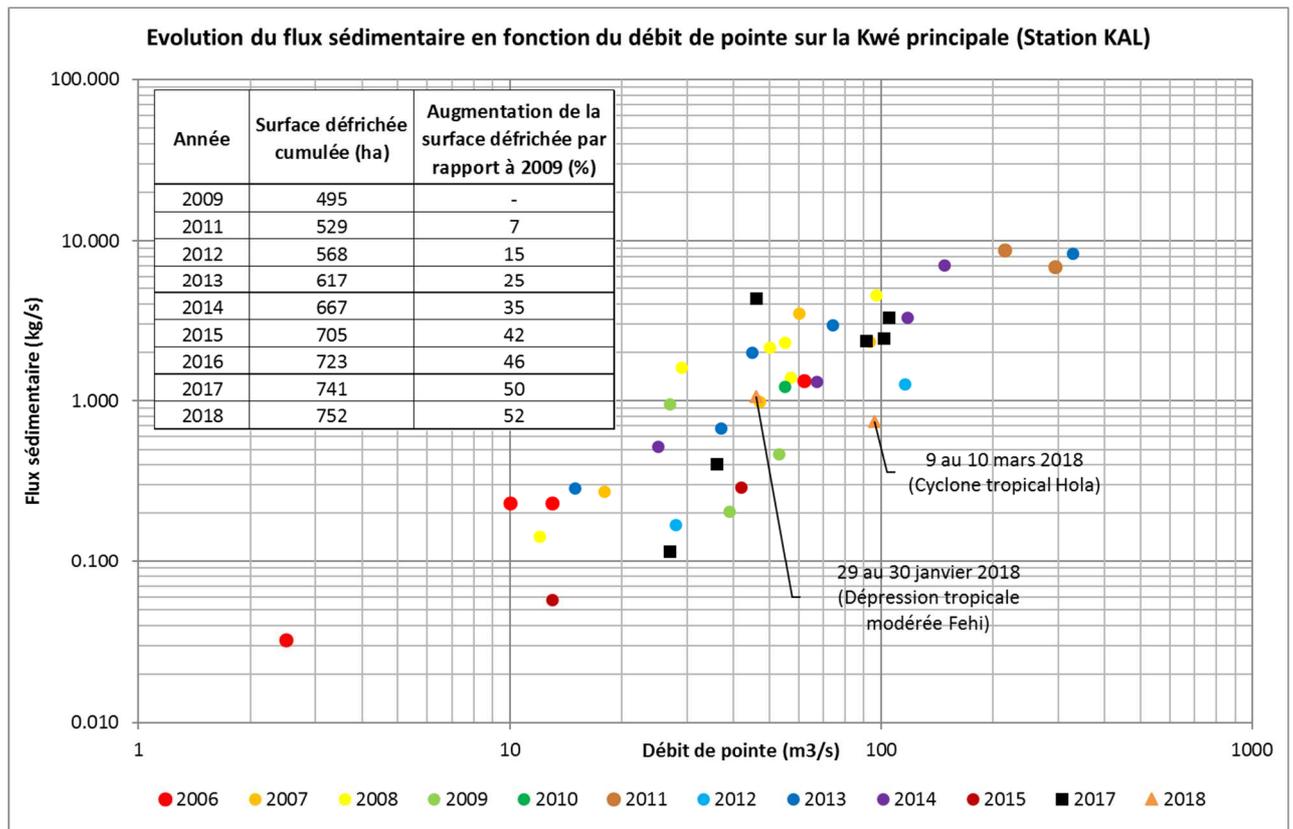
Figure 115 : Evolution de la relation entre le flux sédimentaire et le débit de pointe sur la Kwé principale (station KAL) entre 2006 et 2018

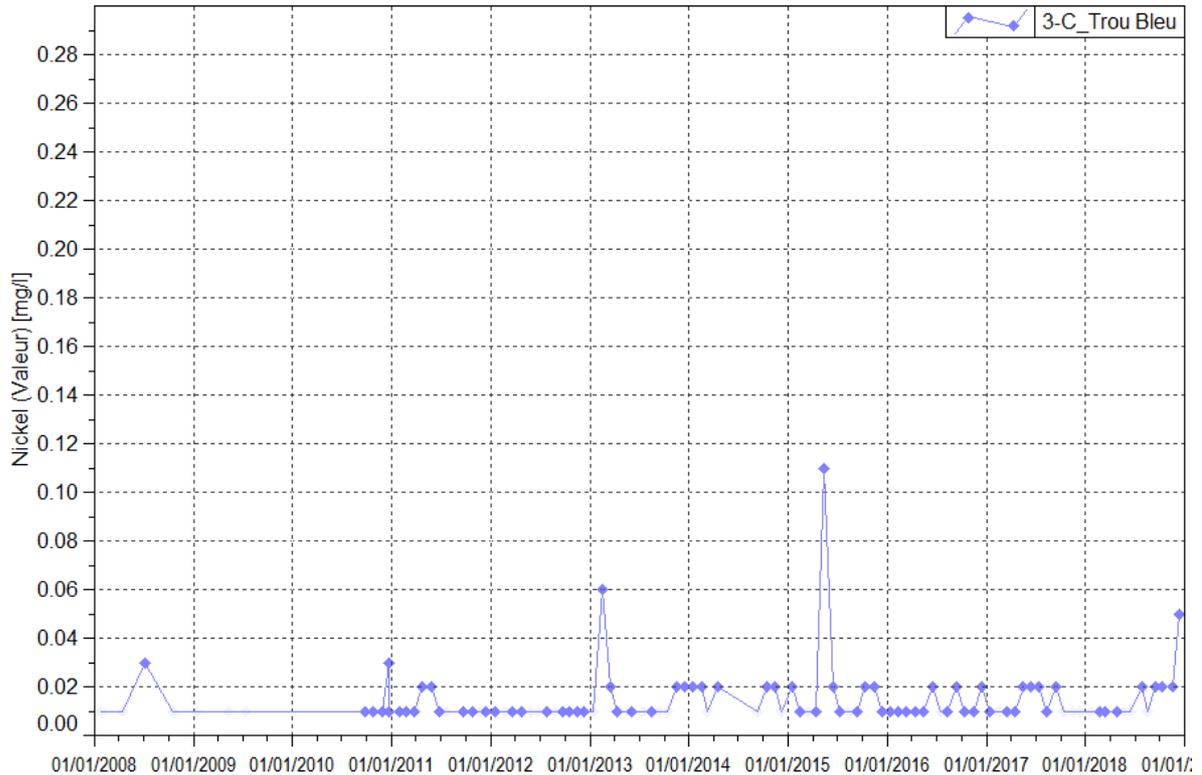
Figure 137 : Concentrations en nickel à la station 3-C entre le 1^{er} janvier 2008 et le 1^{er} janvier 2019

Le nickel est faiblement détecté dans la rivière Trou bleu. En 2018, la teneur maximale de 0.05 mg/L est relevée au mois de décembre.

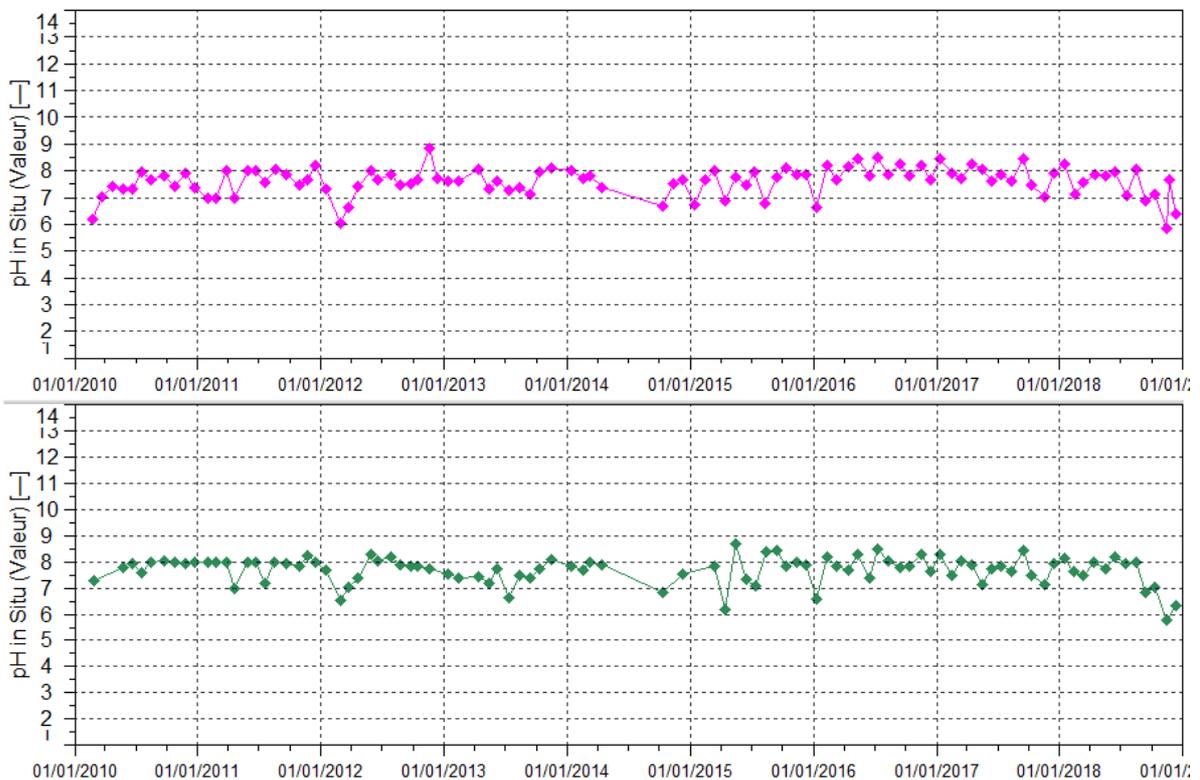
Figure 140 : Mesures de pH pour les stations TR-01 et TR-02 entre janvier 2010 et le 1^{er} janvier 2019

Les résultats de suivi en 2018 du bassin versant de la rivière Truu montrent des variations de pH à partir du mois de septembre. Les mesures de pH oscillent entre 5,77 et 8,27.

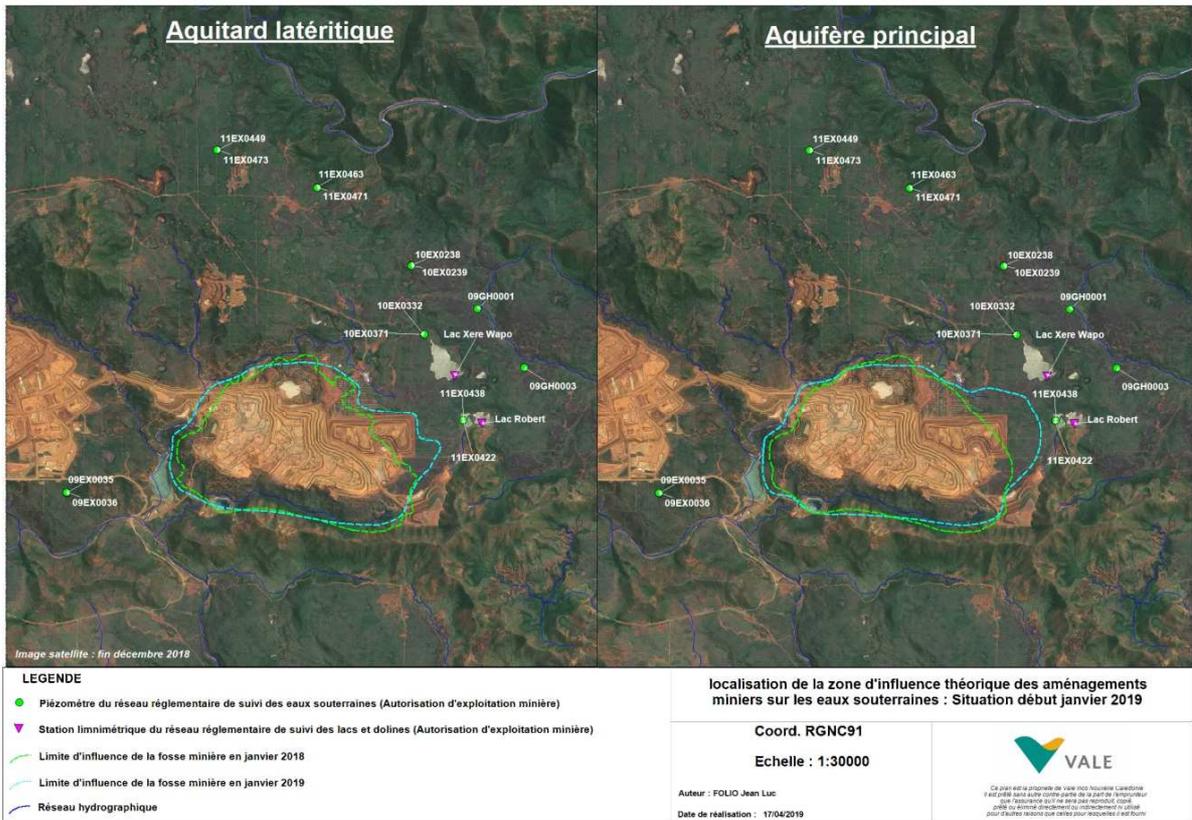
Figure 178: Localisation de la zone d'influence théorique de la fosse minière sur les eaux souterraines : Situation début janvier 2018

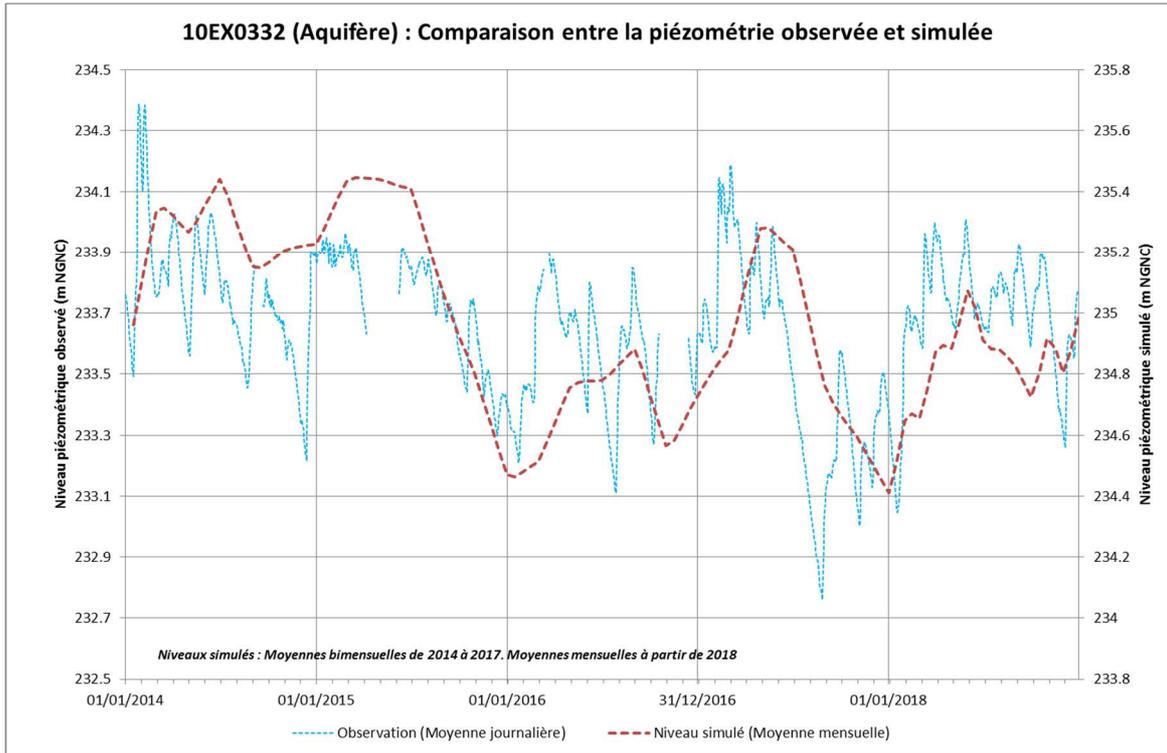
Figure 179 : 10EX0332 : Comparaison entre la piézométrie observée et simulée

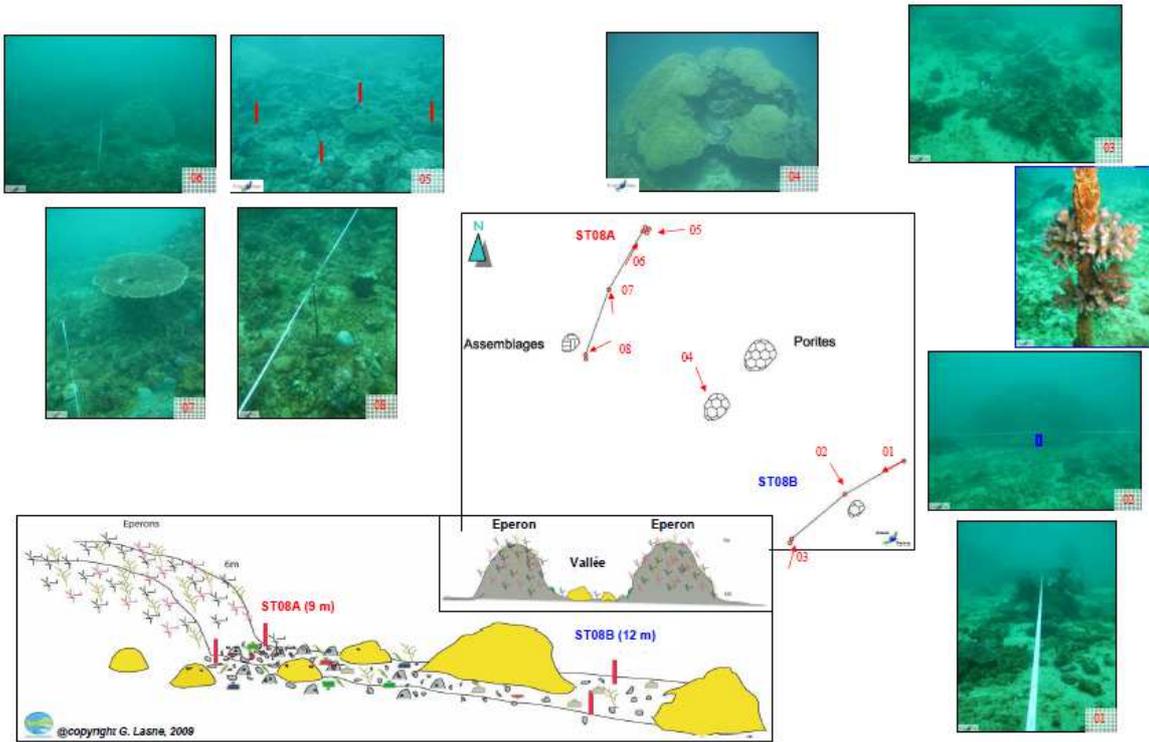
Figure 195 : Schéma structural de la station ST 08- PUKA

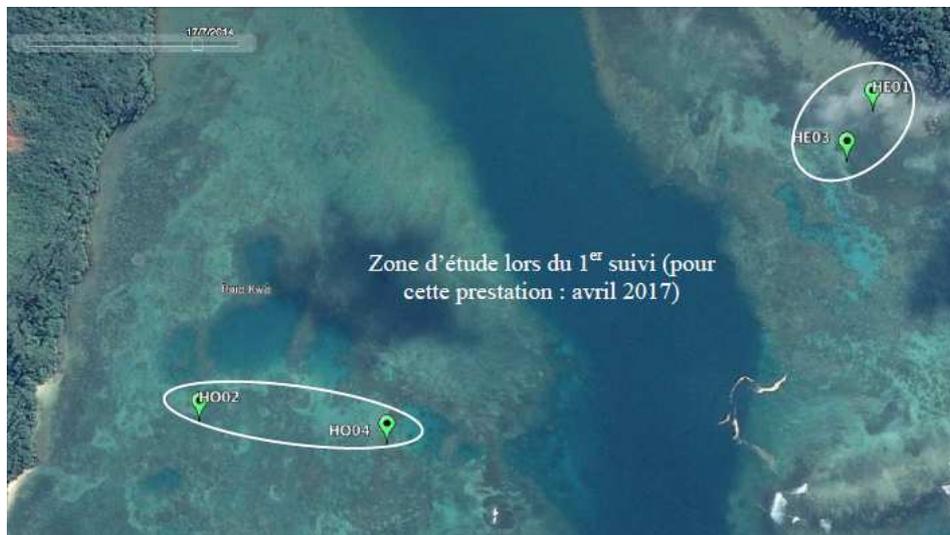
La **Figure 196** présente la baie Kwé au niveau de l'implantation d'un herbier de part et d'autre de son chenal central ainsi que les quatre stations de surveillance de cet herbier.

Figure 196 : Quadras de suivi de l'herbier en baie Kwé

Une station fixe sous-marine est habituellement constituée de trois *transects* fixes délimités sur le fond par des piquets implantés et entretenus à chaque visite (**Figure 196**). Elle est comparable à « un jardin » sous-marin fixe bien délimité qui est inspecté tous les six mois. La fidélisation des biologistes qui plongent plusieurs fois par an sur les stations permet de limiter les biais interprétatifs. P08 est suivie depuis 2007.

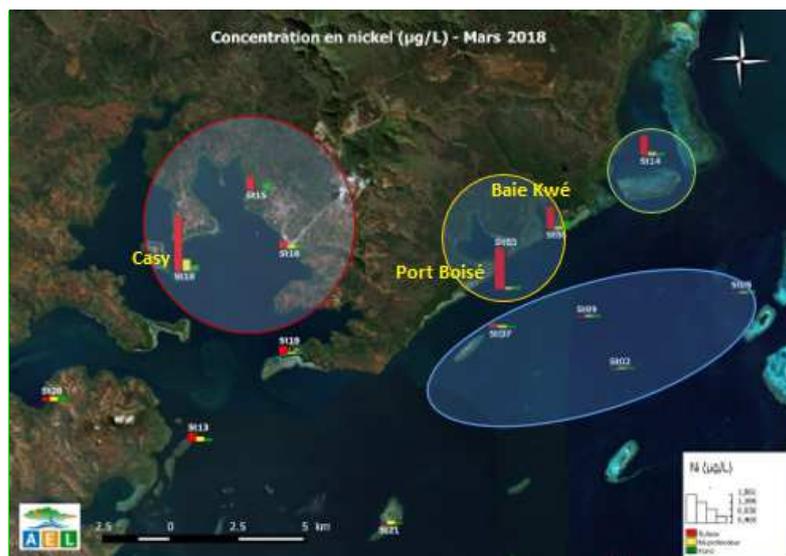
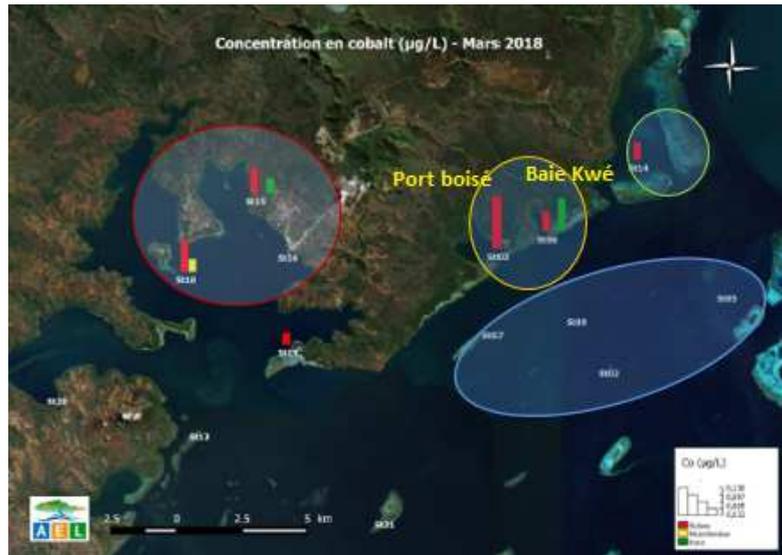
Figure 202 : Concentrations en métaux dissous dans le domaine suivi. Ni, Co à 3 profondeurs Mars 2018

Les campagnes représentées ci-dessus (Mars 2018) ont été effectuées après de fortes pluies pénalisantes par une pression terrigène accentuée. Il faut remarquer :

- Les basses concentrations en indicateurs terrigènes au centre du canal de la Havannah, une barrière hydro dynamique rabat les panaches des rivières sur la côte Nord, vers le SW ou le NE selon la marée.
- Pour la station ST09 proche du rejet de l'effluent marin traité : rien à signaler même dans la couche profonde

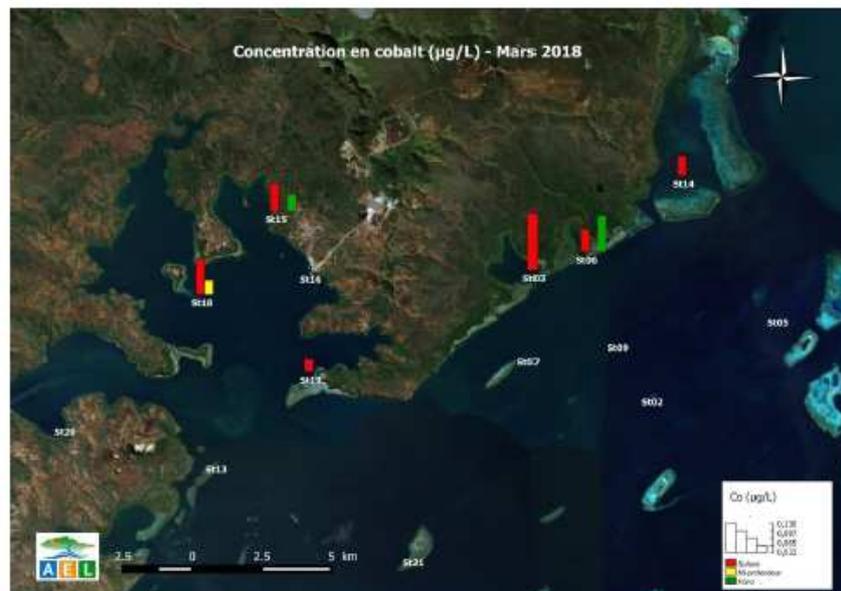
La campagne de suivi d'août (S2/2018) effectuée en période plus sèche, confirme les résultats de Mars (S1/2018). Il faut comparer la Baie Kwé avec son témoin de Port boisé. La baie Kwé ne présente aucune concentration excessive en métaux dissous indicateurs terrigènes : Ni, Co, Mn

Figure 205 : Concentrations en métaux dissous dans le domaine suivi Ni, Co et Mn à 3 profondeurs lors de la campagne S2/2018 d'août
