Rapport technique : Point de situation relatif à l'épisode de perturbations physicochimiques de la rivière Kwë déclaré le 14 septembre 2022.

Editeur : OEIL.

Septembre 2022

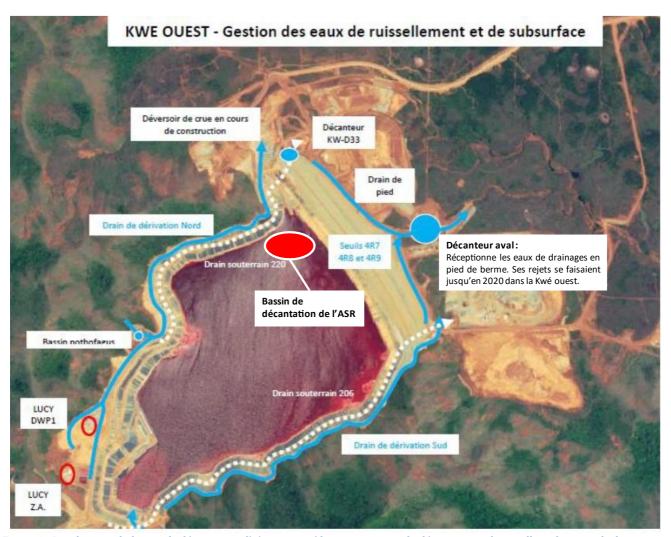
Figure 1 : Localisation du bassin de décantation d'où est pompé le surnageant et du décanteur aval qui collecte les eaux de drainage en pied de berme – source : extrait du rapport d'exploitation de l'ASR 2020.

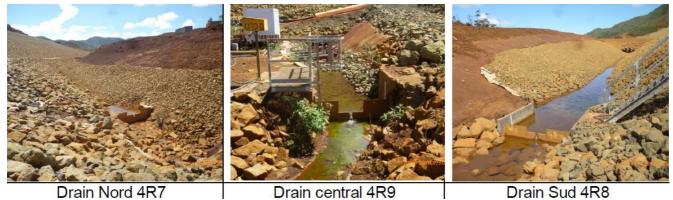
Figure 3 : Photographies des déversoirs des 3 drains (nord, central et sud) de la berme - extrait du rapport d'exploitation de l'ASR 2020.

Enfin, en ce qui concerne **les eaux internes à la berme¹ de l'ASR**, elles sont également dirigées vers un système de drainage composé de 3 drains (nord, central et sud) -cf. figure 3. Jusqu'au second semestre 2020, ces eaux étaient ensuite dirigées vers un décanteur aval (cf. figure 1) avant de rejoindre la rivière Kwë ouest. A noter cependant qu'à la suite d'une demande du service de contrôle, un puisard de reprise des flux a été construit au second semestre 2020 à l'aval de la confluence des 3 drains pour mettre fin à tout rejet à l'environnement. Le dimensionnement de la pompe de reprise correspond à 75% des écoulements, laissant passer les épisodes de très fort débit où l'effet de dilution est jugé suffisamment important.

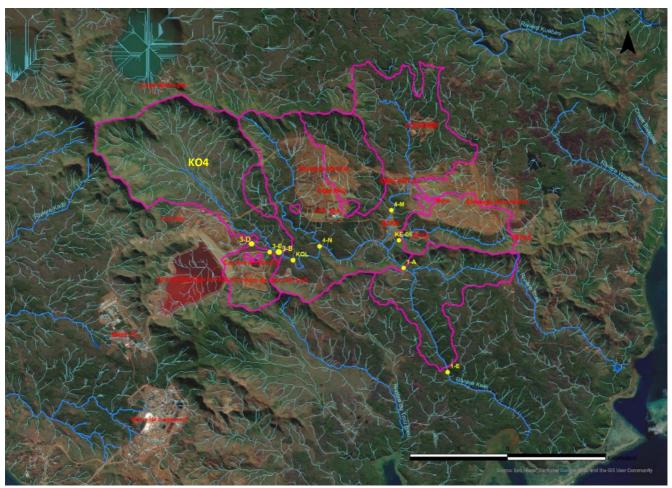
Figure 4 : Stations de suivi physicochimique des eaux de surfaces de la Kwë ouest (3D, 3B, 3E, KOL, 4N), Kwë nord (4M), Kwë est (KE05) et Kwë principale (1A et 1E) ; ainsi que la délimitation des bassins versants à l'amont de ces stations (en rose sur les cartes).

La station 4N située sur la Kwë ouest n'est pas sous influence de l'ASR, mais de l'UPM (Unité de Préparation du Minerai). La station 1A située à l'aval des bras Ouest, Nord et Est de la rivière se trouve influencée par l'ensemble des installations de PRNC présentes sur la Kwë (ASR, UPM et mine, entre autres). Il en est de même de la station 1E qui constitue la station de bouclage du réseau de suivi de la Kwë.

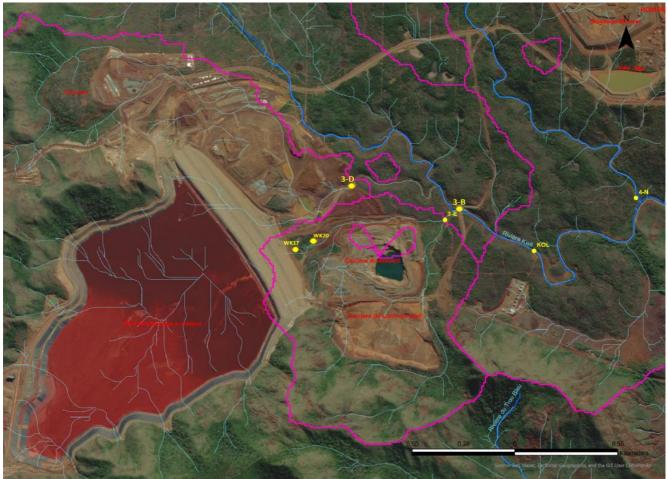
Figure 5 : Zoom sur les stations de suivi physicochimique des sources (WK17 et WK20) et des eaux de surfaces de la Kwë ouest sous influence de l'ASR (3D, 3B, 3E et KOL).

Les stations à l'amont (3D, 3B, 3E, KOL) sont les plus directement impactées par l'ASR. A noter que le suivi des stations 3D et 3B a été arrêté en 2018, notamment en raison du projet Lucy. En conséquence, le suivi de la station 3E a été renforcé et la station KOL a été mise en place en 2018. Les stations KOL et 3B se trouvent également alimentées par le bassin versant KO4 (ce qui engendre sur ces stations une dilution des perturbations dues à l'ASR).

Les sources WK17 et WK20 sont connectées aux eaux souterraines, et notamment aux piézomètres (WKBH102, WKBH103, WKBH110) qui montrent depuis plusieurs années les plus fortes perturbations physicochimiques en raison de l'infiltration de l'eau de l'ASR au travers de la géomembrane dont l'exploitant a confirmé les perforations depuis plusieurs années. Ces sources viennent par ailleurs alimenter les eaux de surface de la Kwë ouest.

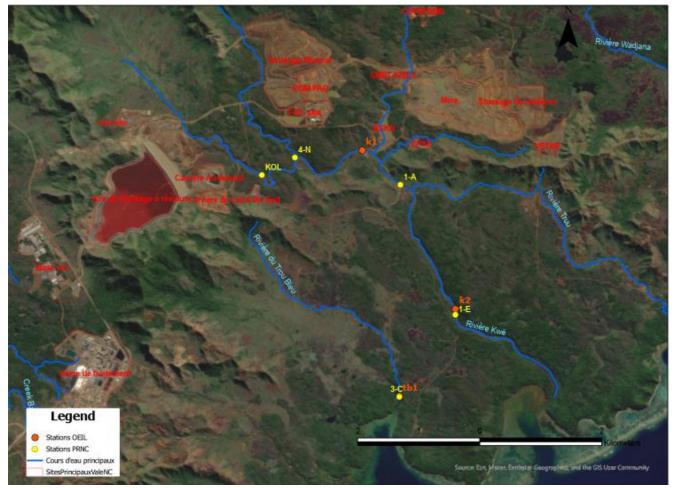
Figure 10 : Localisation des stations de suivi physicochimique de l'OEIL et de PRNC sur la rivière Kwë et sur la rivière Trou Bleu.

L'OEIL (F. Albouy et le bureau d'études JBS) s'est rendu le 20/09/2022 sur trois points d'observation (cf. points orange sur la Figure 9) pour y réaliser les actions suivantes :

- 1. Station k1 Kwë ouest amont : observations, mesures in situ (conductivité, température, pH, oxygène dissous), prélèvements d'eau et de diatomées ;
- 2. Station k2 Kwë aval : observations, mesures in situ (conductivité, température, pH, oxygène dissous) et prélèvements d'eau. A noter que l'emplacement de cette station correspond à celui de la station 1-E du réseau de suivi réglementaire de PRNC;
- 3. Station tb1- Trou bleu : observations, mesures in situ (conductivité, température, pH, oxygène dissous) et prélèvements d'eau (conditions non adaptées pour réaliser un prélèvement de diatomées sur cette station). A noter que l'emplacement de cette station correspond à celui de la station 3-C du réseau de suivi réglementaire de PRNC.

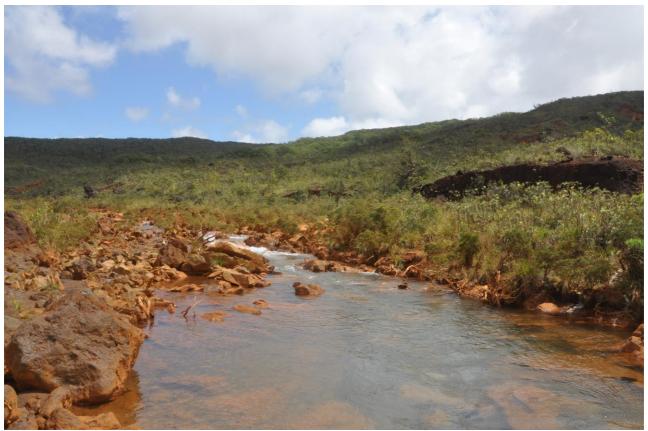
Figure 11 : Photo 1 de la station k1 - Kwë ouest – le 20/09/22 – source : OEIL

- des eaux superficielles claires (absence de turbidité ou d'aspect laiteux, etc.),
- l'absence de mortalité d'organismes vivants (espèces végétales ou animales) qui pourrait être reliée à l'incident,
- des mesures de température, pH et oxygène dissous réalisées in situ qui se trouvent dans des gammes de valeurs normales. Seule la conductivité apparait perturbée sur les stations de la rivière Kwë (voir partie suivante).

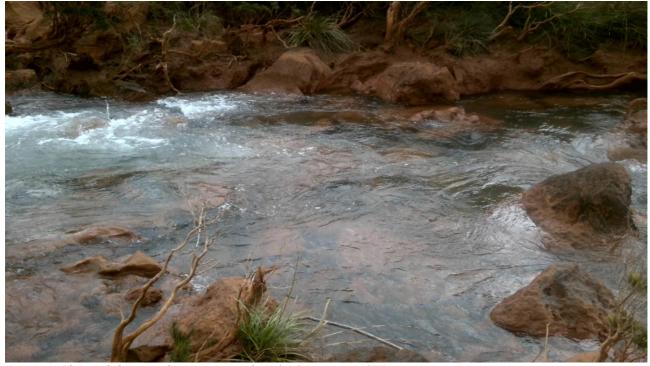
Figure 12 : Photo 2 de la station k1 - Kwë ouest – le 20/09/22 – source : OEIL

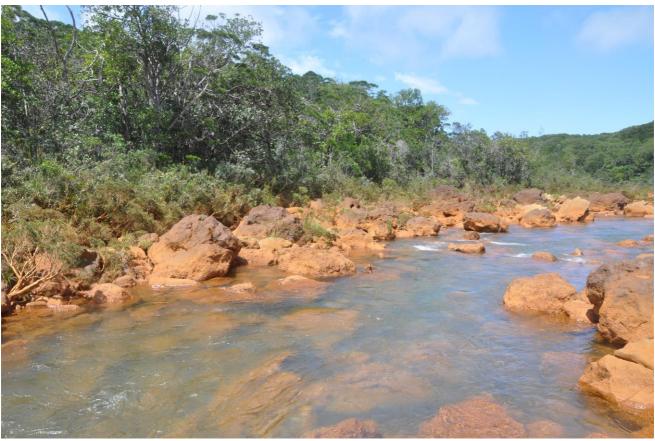
Figure 13 : Photo 1 de la station k2 - Kwë aval – le 20/09/22 – source : OEIL

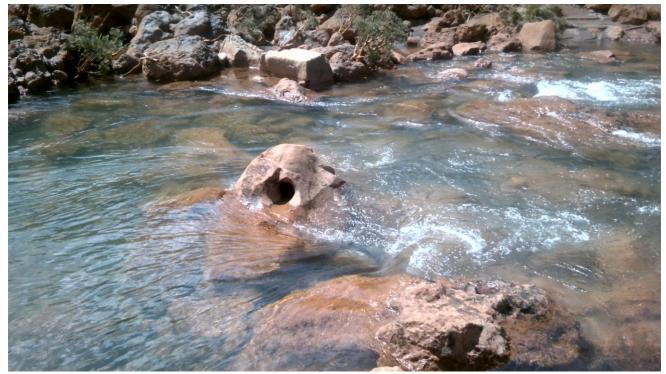
Figure 14 : Photo 2 de la station k2 - Kwë aval - le 20/09/22 - source : OEIL

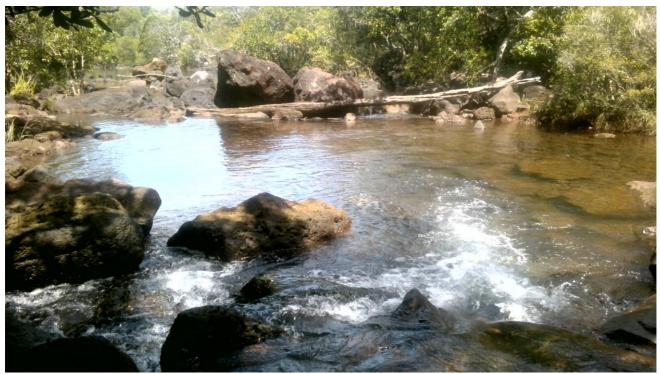
Figure 15 : Photo 1 de la station tb1 – Trou bleu aval – le 20/09/22 – source : OEIL

Concernant la station tb1 sur la rivière Trou Bleu, aucune valeur anormale n'est relevée ce qui permet d'affirmer que les conditions environnementales au moment des relevés étaient habituelles.

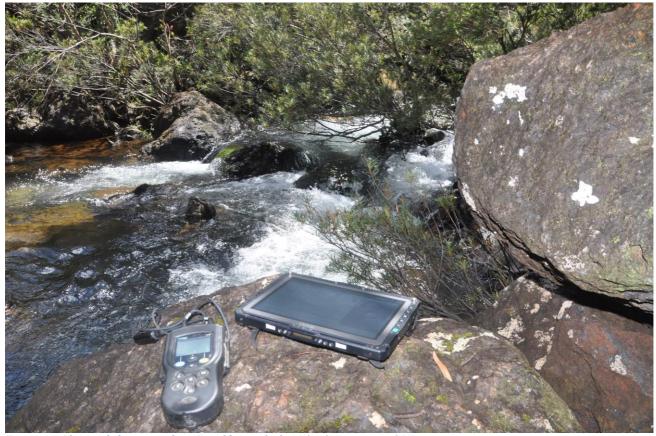
Figure 16 : Photo 2 de la station tb1 – Trou bleu aval – le 20/09/22 – source : OEIL
