## **Cartographie hydrogéologique et essais au traceur Aires de stockage des résidus et de morts-terrains de la Kwé Est**

**Contrat Golder 24659.001**

**Projet Golder n° 011-1827 (5712)**

**Document n° B-295**

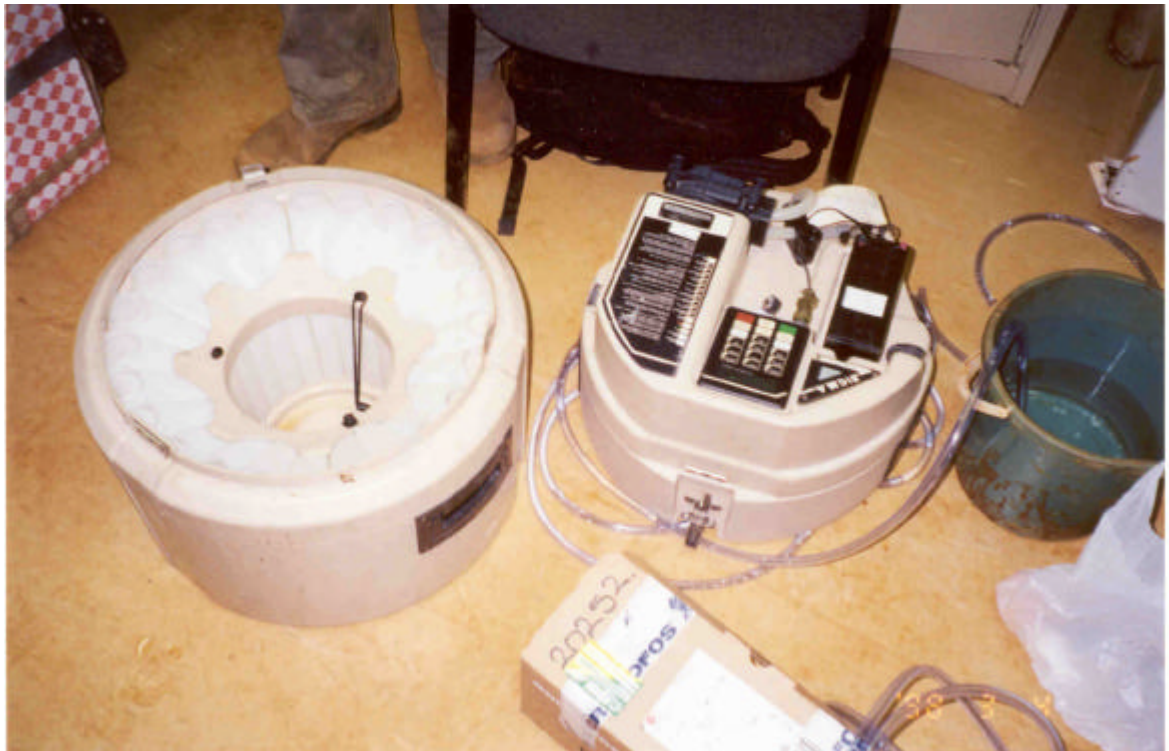
Photo 1: Echantillonneur automatique : afficheur, clavier, pile et carrousel de bouteilles

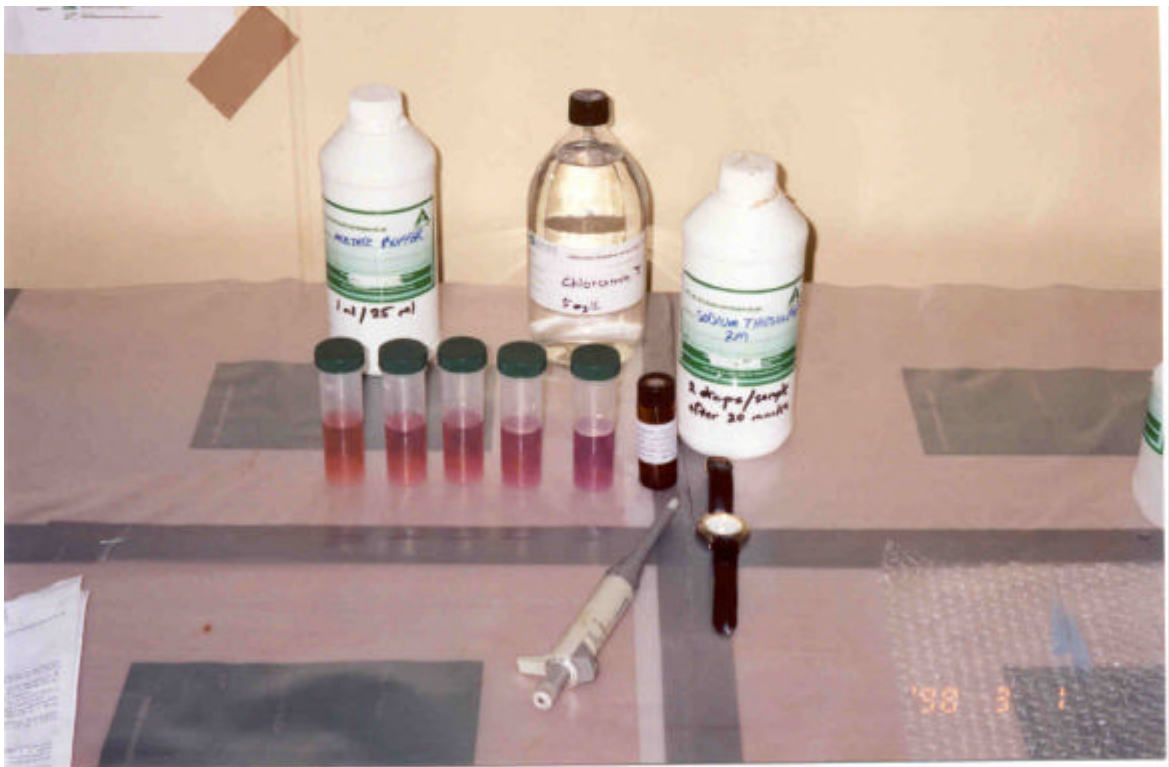
Photo 2: Réactifs et solutions de calibration utilisés pour les analyses du bromure sur le terrain

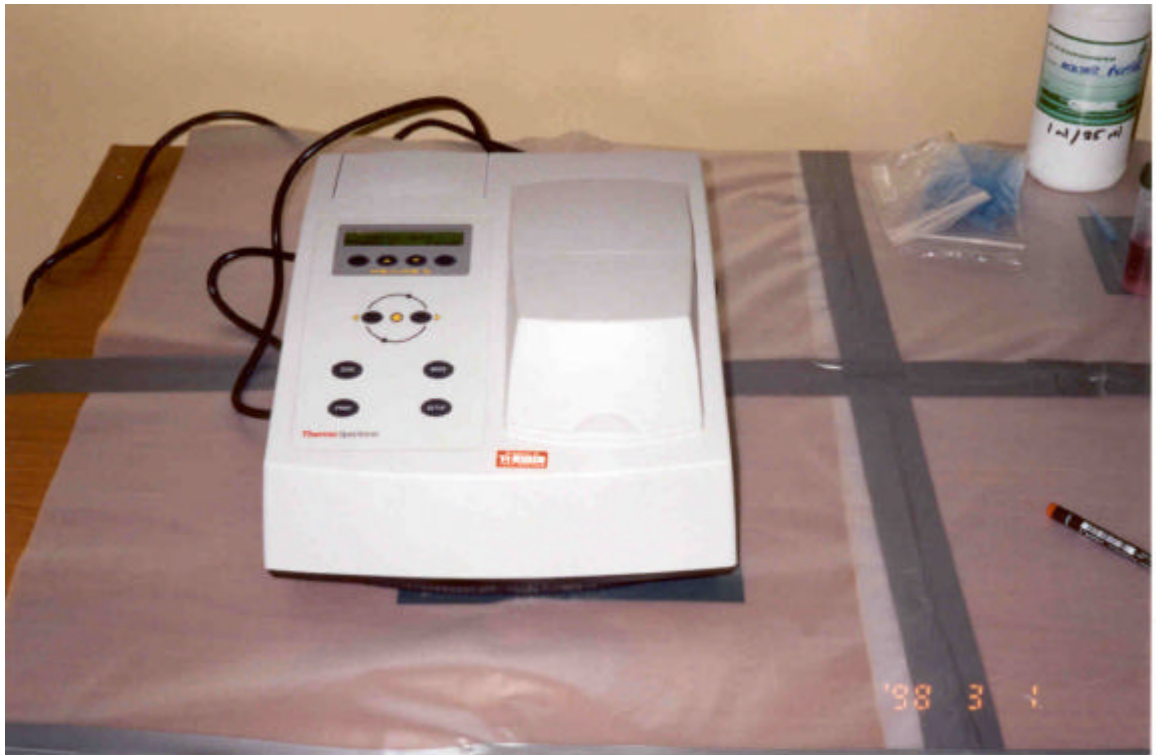
Photo 3 : Spectrophotomètre utilisé sur le terrain pour les analyses du bromure

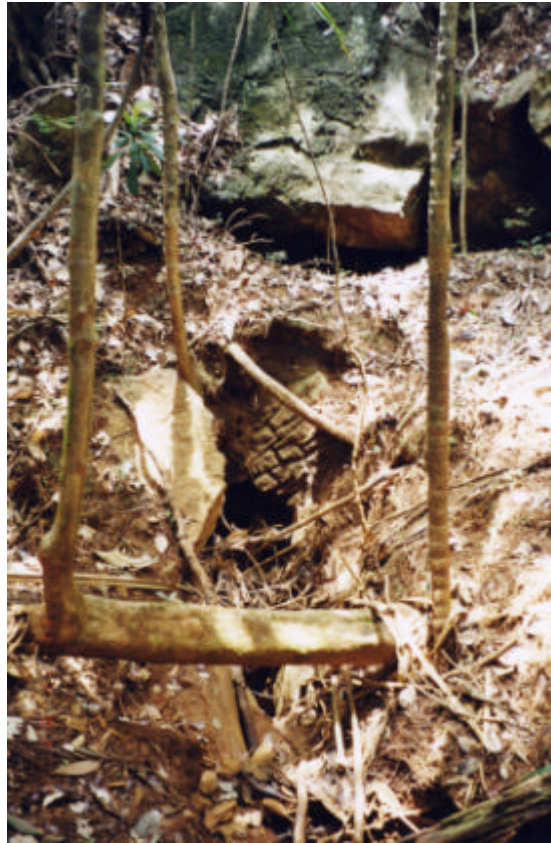
Photo 5 : Petite doline située environ 100 mètres à l'est d'une grosse doline dans l'aire de stockage est des morts-terrains

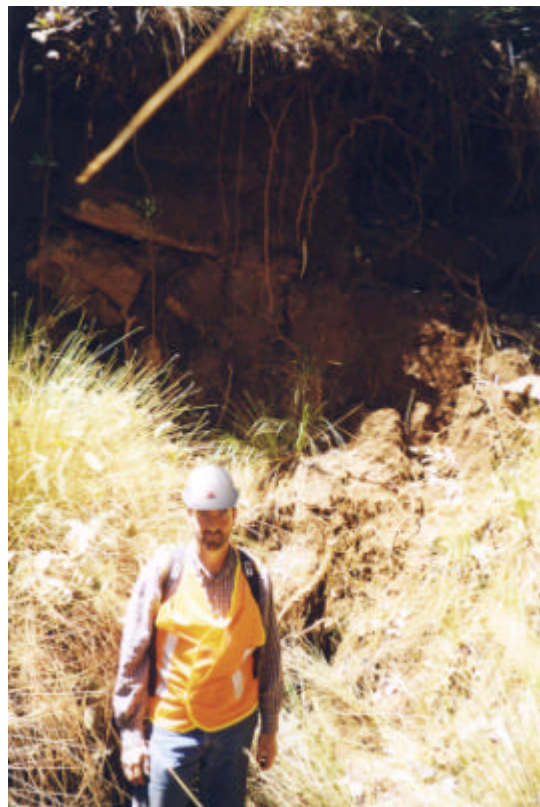
Photo 6: Doline de l'aire de stockage est des résidus (déc. 2001)

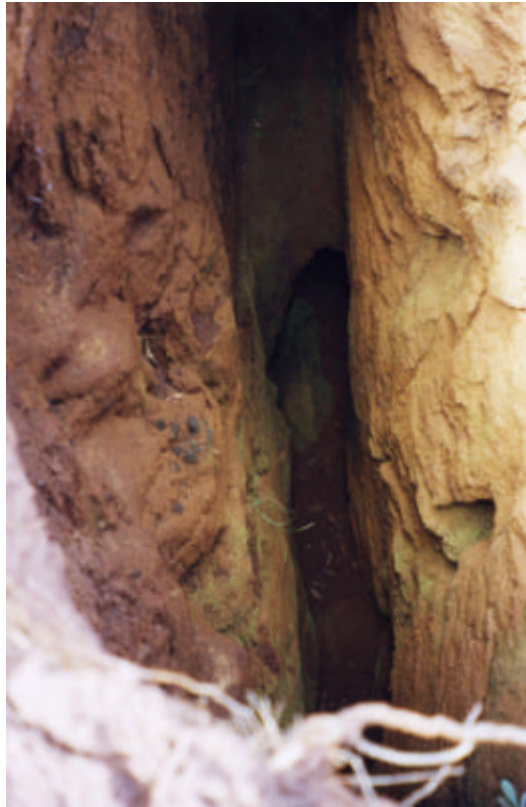
Photo 7: Vue vers le bas d'une crevasse située environ 100 mètres à l'est de TBH028 au sommet de la Crête Sud (déc. 2001)

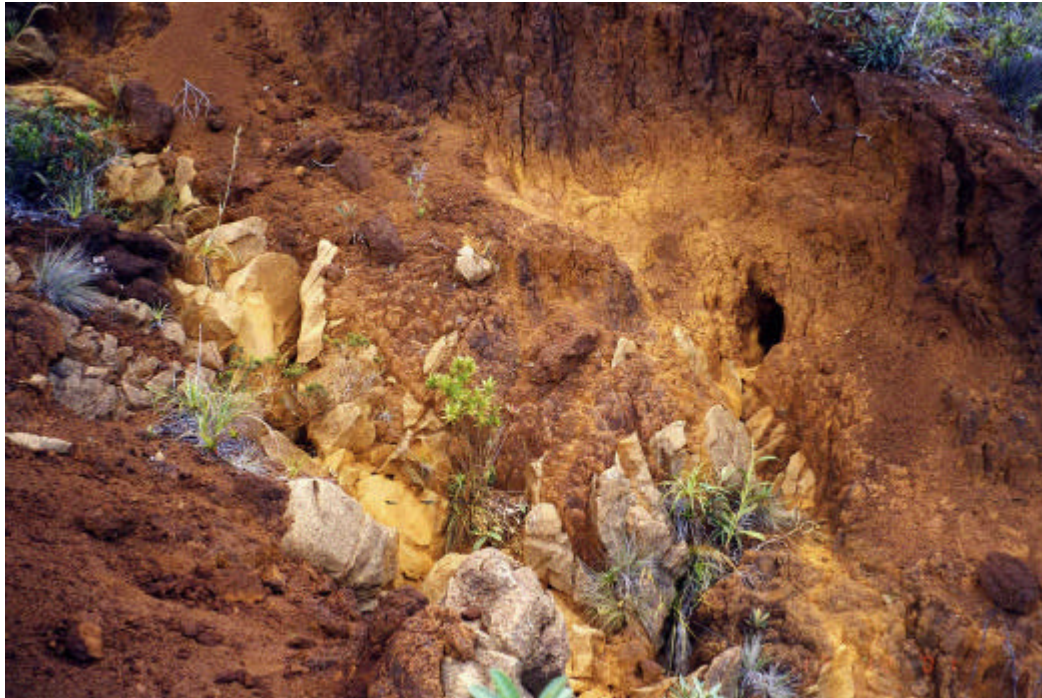
Photo 9: Vue d'une cavité dans le roc suggérant une résurgence saisonnière possible sur le flanc sud-ouest de la Crête Sud (déc.2001)

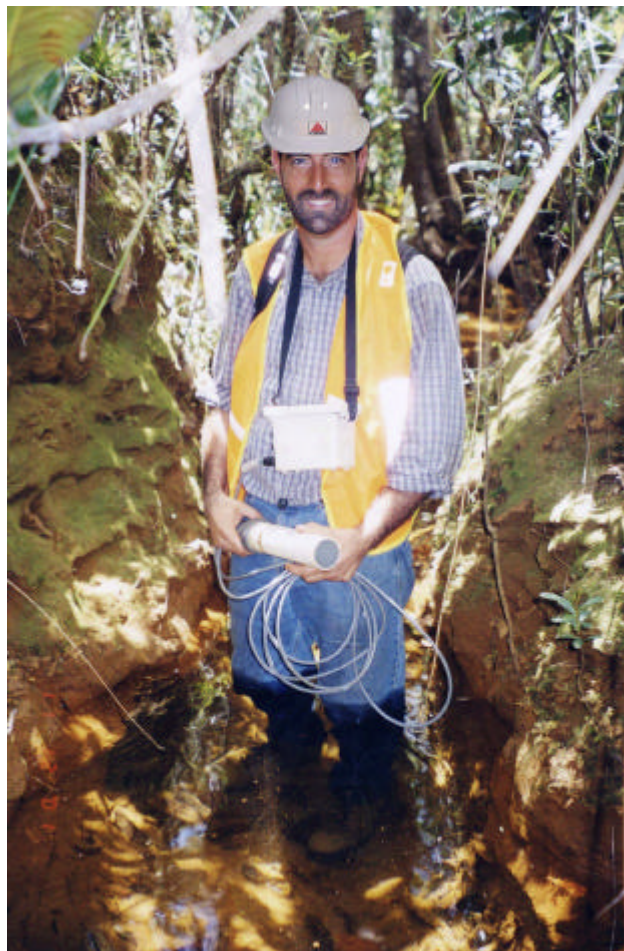
Photo 10: Mesure des paramètres physico-chimiques dans le ruisseau de l'aire de stockage est des morts-terrains durant la saison sèche (déc.2001)

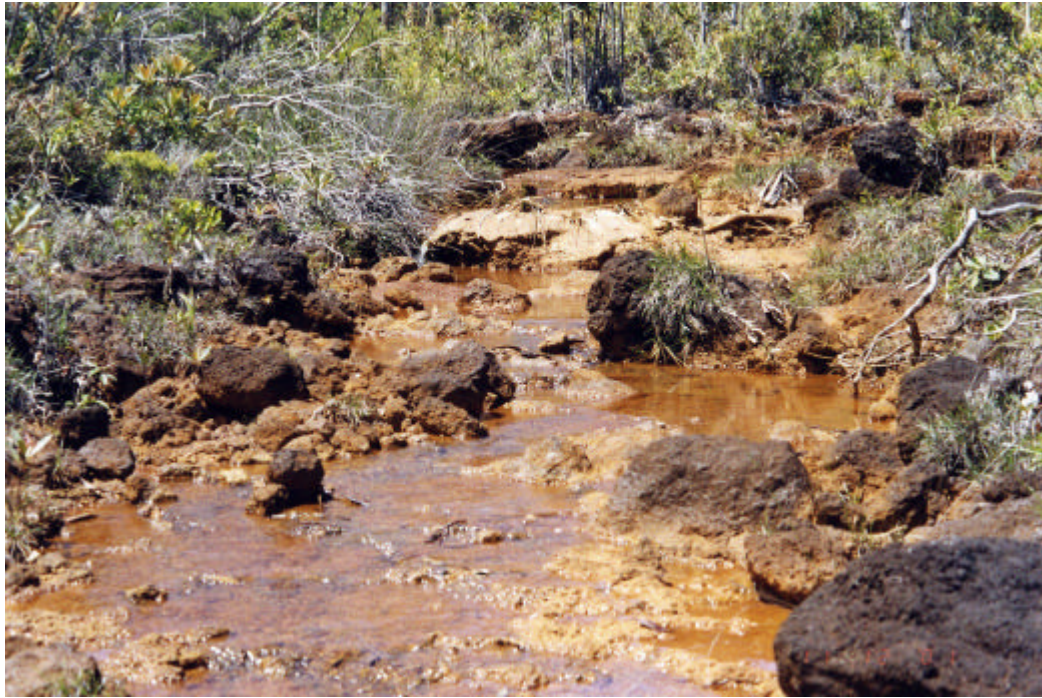
Photo 11: Ruisseau de l'aire de stockage est des morts-terrains s'écoulant sur la cuirasse de fer durant la saison sèche (déc. 2001)

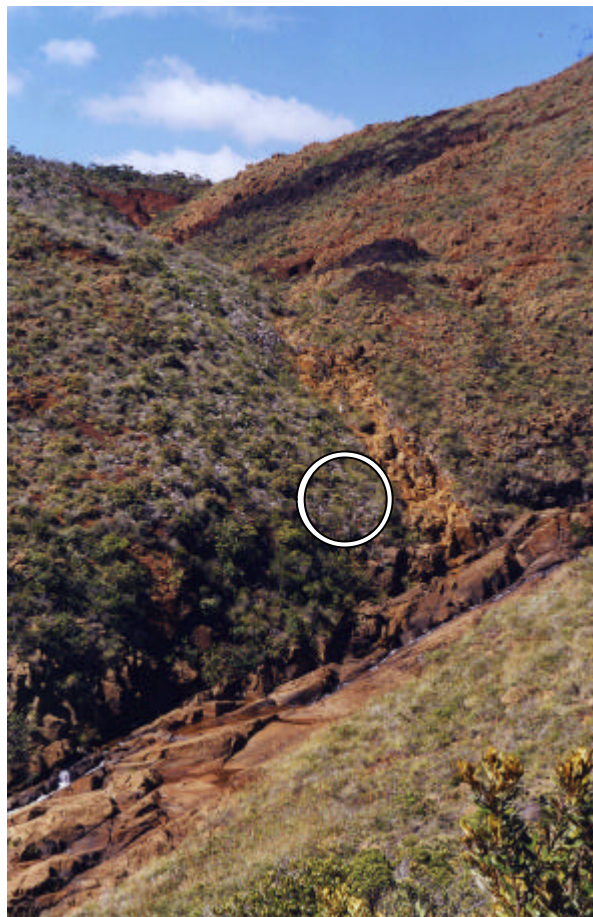
Photo 12: Vue de la station d'échantillonnage TT-SW1 et de la rivière Wajana. Noter l'échantillonneur automatique dans le ruisseau au centre de la photo (déc. 2001).

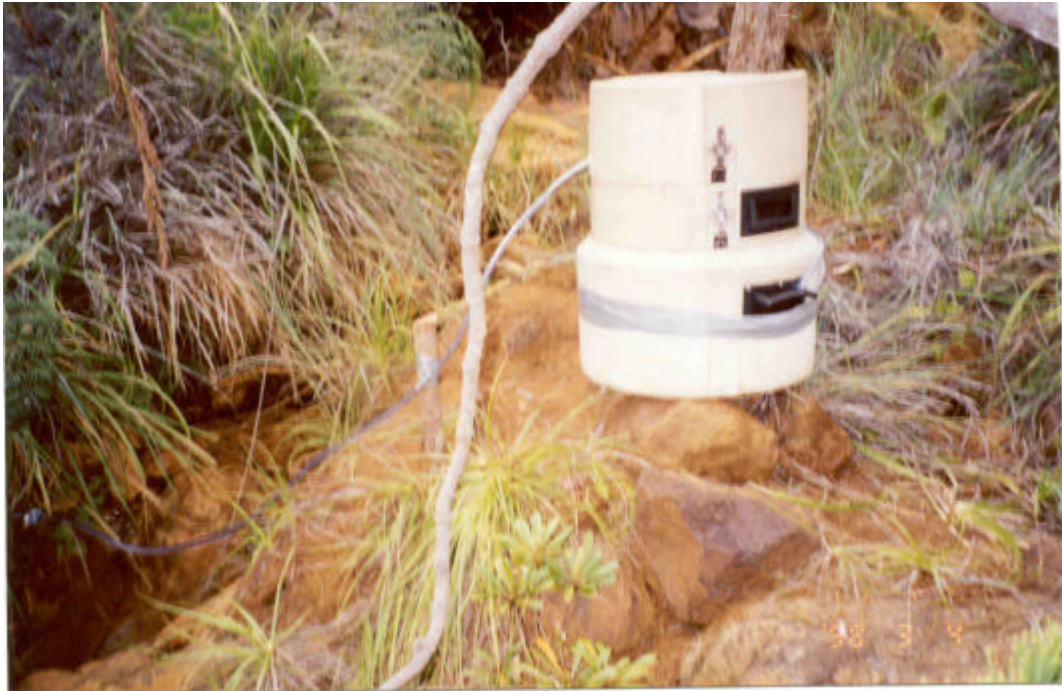
Photo 13: Echantillonneur automatique installé sur un ruisseau s'écoulant vers la rivière Wajana (station d'échantillonnage TT-SW1) (déc.2001)

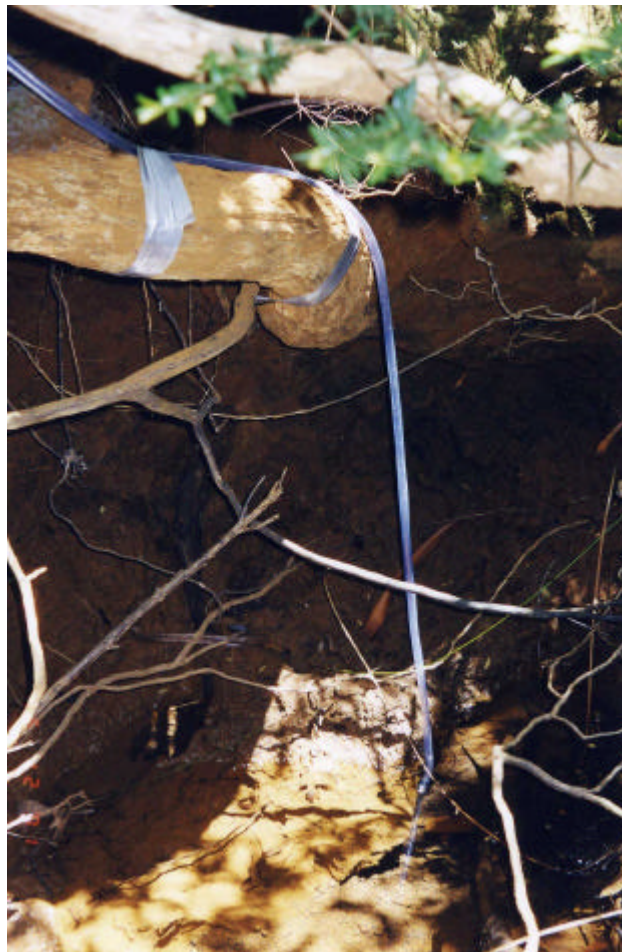
Photo 14: Vue du tube de l'échantillonneur automatique installé à la station TT-SW2 (déc. 2001)

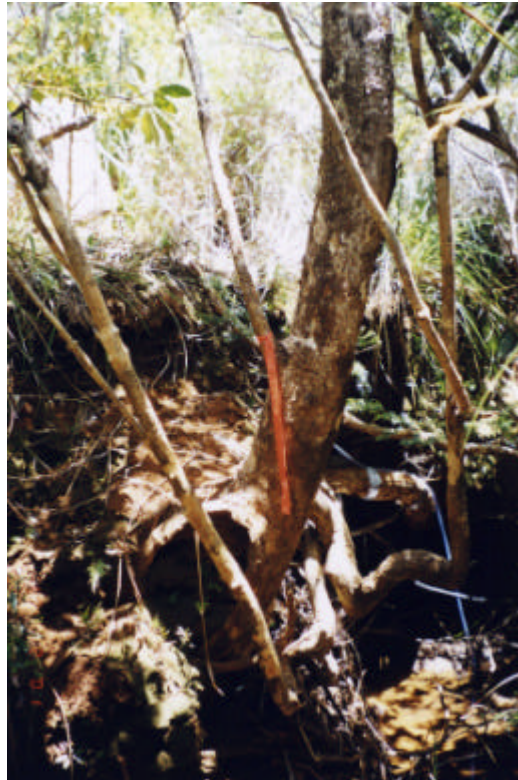
Photo 15: Montage du tube de l'échantillonneur à la station TT-SW2  
(l'échantillonneur automatique apparaît au coin supérieur gauche de la photo)  
(déc.2001)

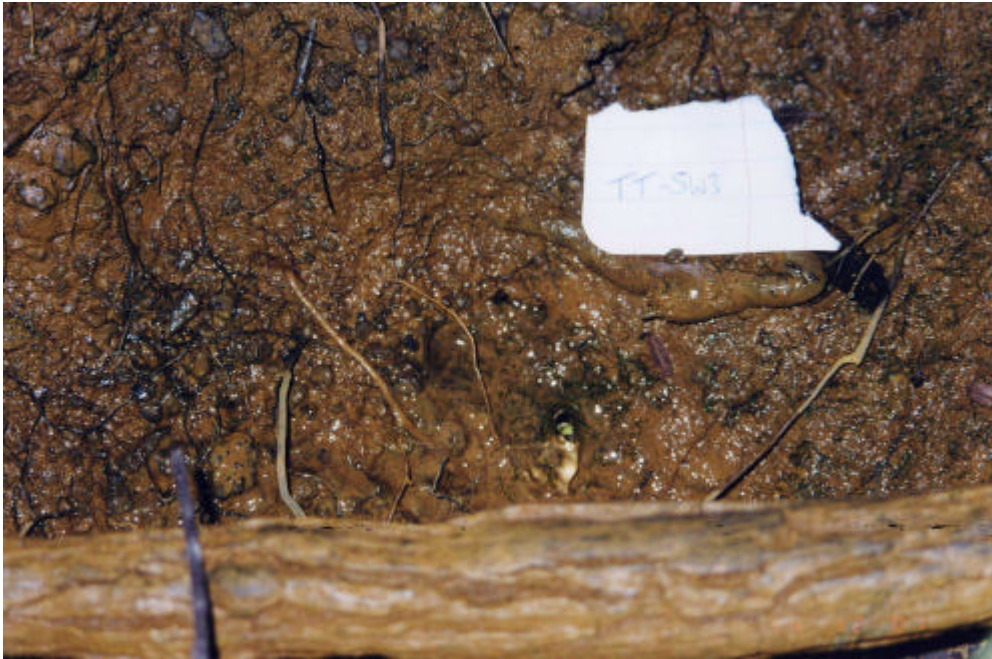
Photo 17: Résurgence à la station TT-SW3  
(déc. 2001)

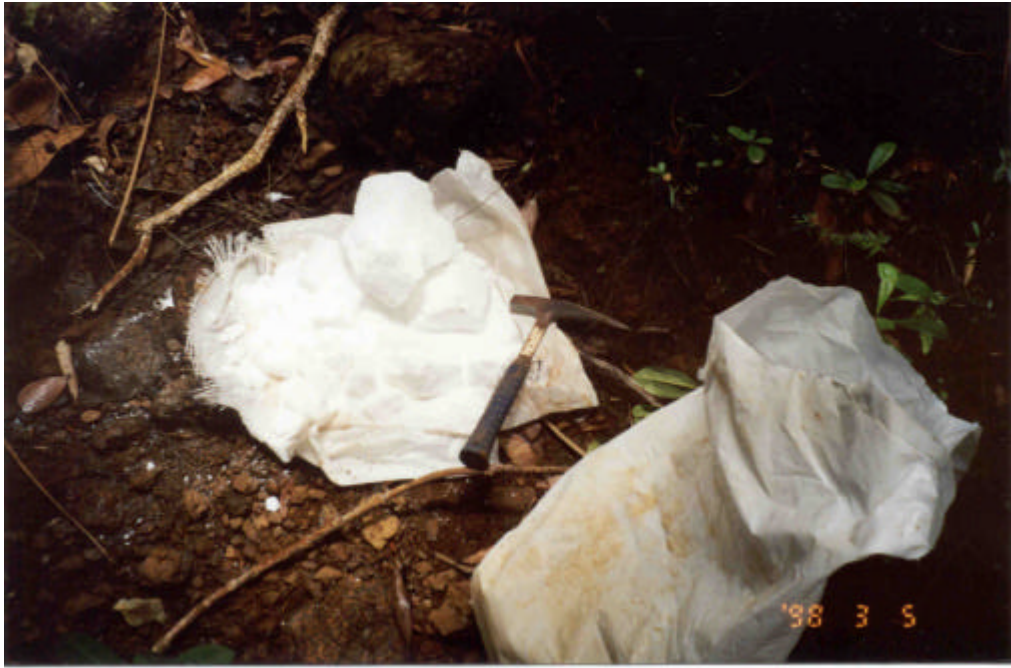
Photo 19: Préparation du sel de bromure de potassium avant mélange (pulvérisation)  
(déc.2001)

Le traceur injecté se composait de 25 kg de sel de bromure de potassium (KBr) dissous dans 70 litres d'eau recueillis dans le ruisseau dans lequel le traceur devait être injecté. Après avoir été dissous par agitation en quatre lots de 15 à 20 litres chacun, le sel fut versé dans le ruisseau là où l'eau du ruisseau s'infiltrait dans le lit de la rivière. La concentration de bromure dans le traceur était évaluée à environ 250 000 mg/L.

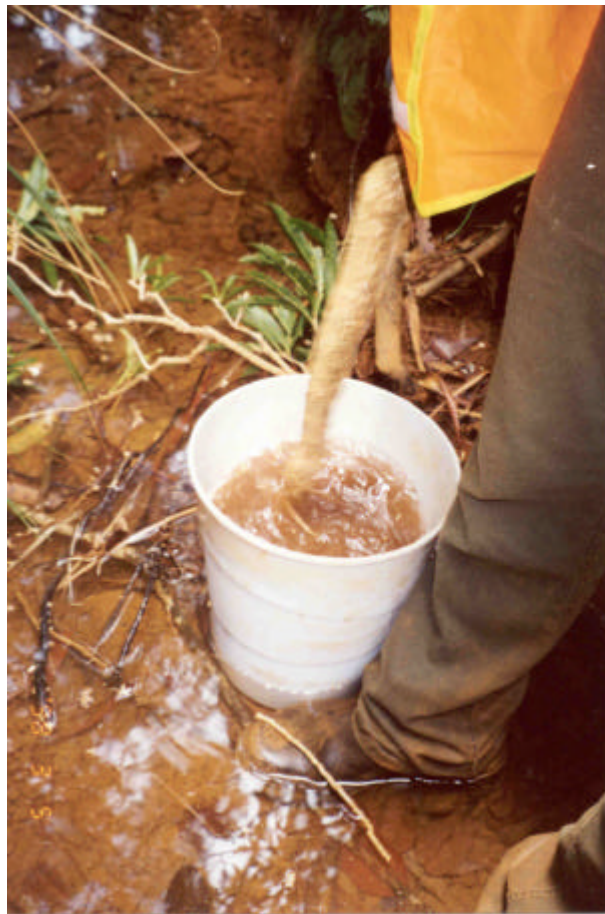
Photo 20: Mélange de la solution de bromure de potassium  
(déc.2001)

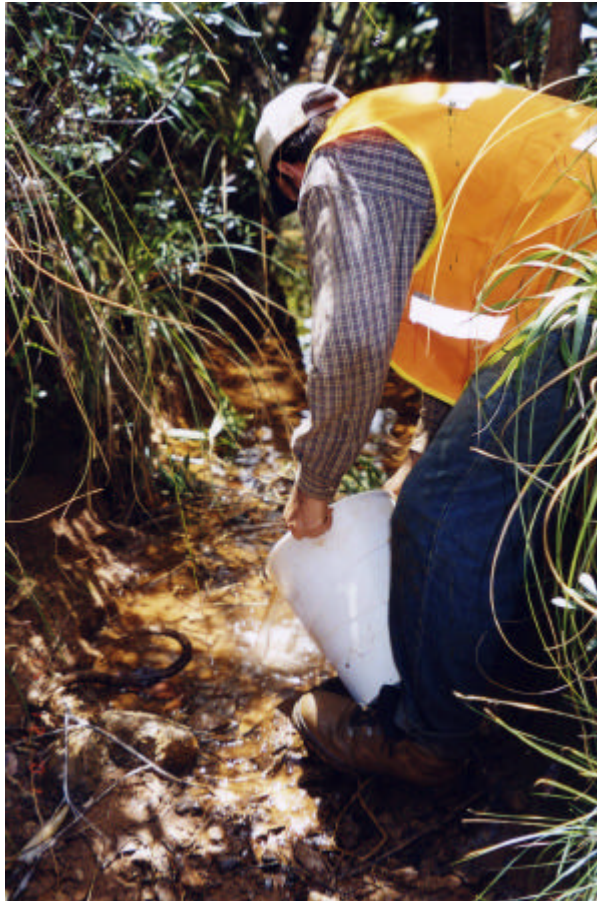
Photo 21: Injection du traceur dans le lit du ruisseau  
(14 déc. 2001)

Pour le premier essai au traceur, la solution de bromure a été versée à l'emplacement GA-I1 dans l'aire de stockage est des morts-terrains (voir la figure 6) aux coordonnées suivantes: 705 138 mE, 7 532 571 mN. Ce traceur a été déversé le 14 décembre 2001 à 13h30, à l'endroit où l'eau du ruisseau de l'aire de stockage est des morts-terrains s'infiltrait dans le lit de la rivière. À cet endroit, tout l'écoulement disparaissait et la partie du ruisseau en aval était tarie. Aucune eau du ruisseau ne coulait donc vers la doline cartographiée à la partie aval du bassin.

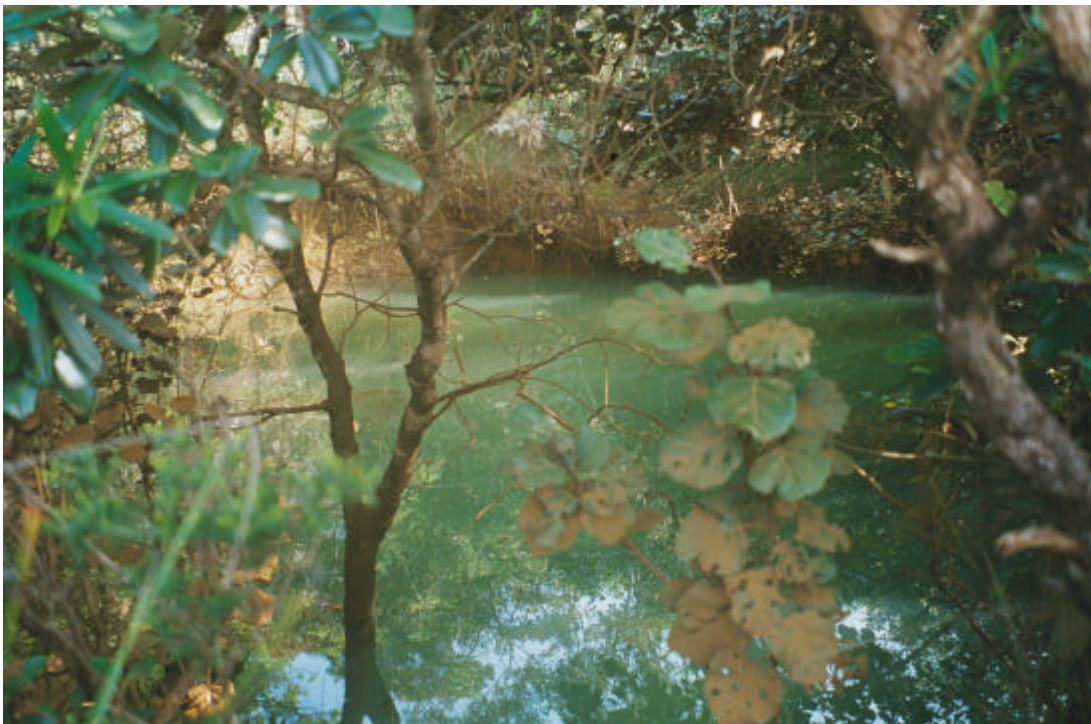
Photo 22: Doline de l'aire de stockage est des résidus remplie d'eau  
(janv. 2002)

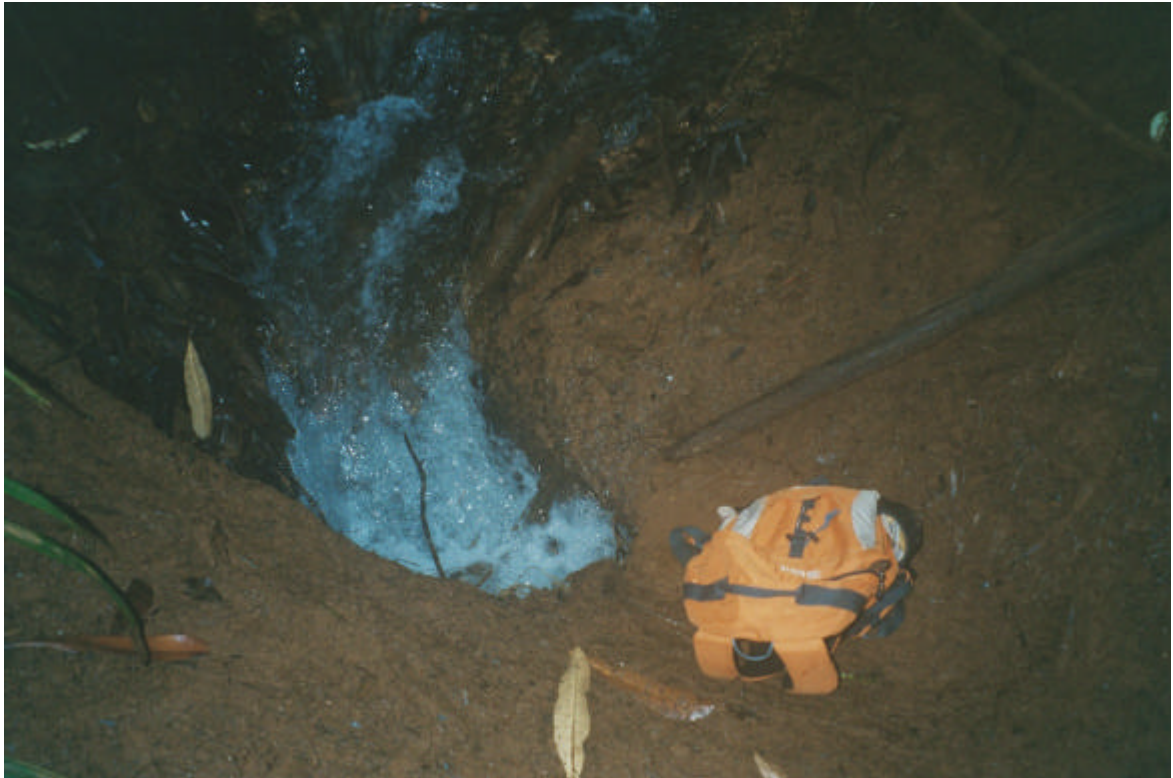
Photo 23: Débit de 40 L/s pénétrant dans la doline de l'aire de stockage est des morts-terrains (janv. 2002)

En ce qui concerne le bassin versant de l'aire de stockage est des morts-terrains, des débits d'environ 30 L/s s'écoulaient dans les deux dolines, sans présence d'eau stagnante au niveau des dolines. On suppose que les dolines pourraient drainer l'eau de façon instantanée en cas de débits d'eau encore plus élevés que ceux observés. Dans le bassin versant de l'ancienne mine, des débits de l'ordre de 20 à 30 L/s ont été notés, s'infiltrant dans le lit du ruisseau avant d'avoir pu atteindre la doline située en aval. On a déduit que l'eau coulait le long d'une zone de faille située sous le lit de la rivière et menant à la doline.

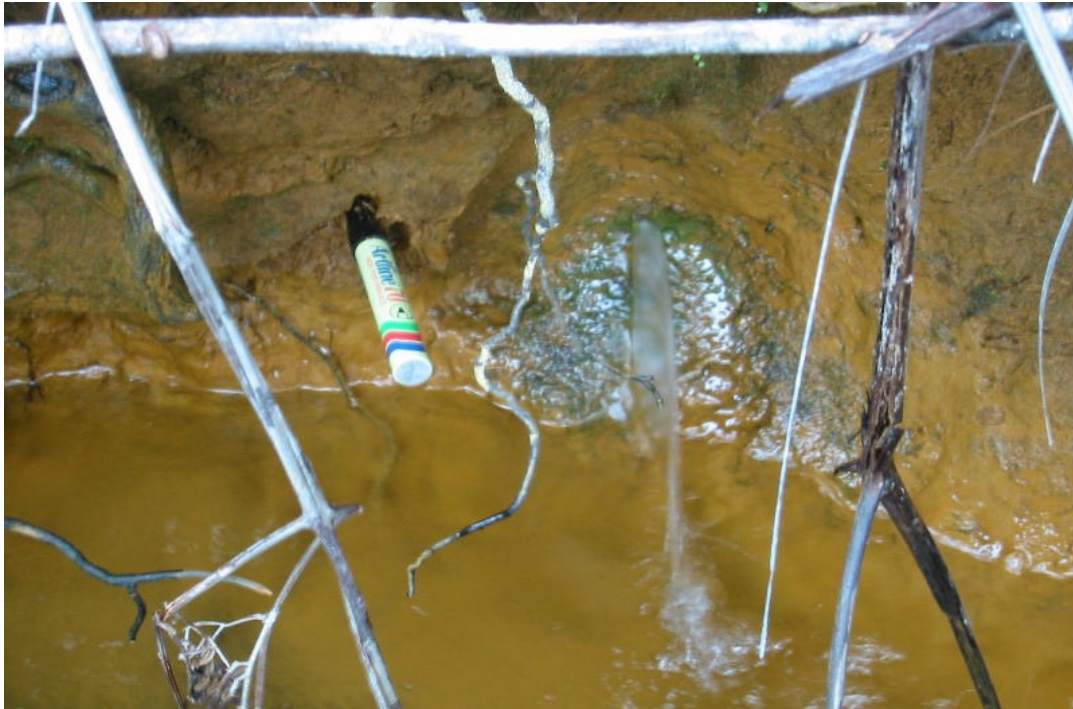
Photo 24: Résurgence d'eau souterraine sous pression à travers la limonite en amont de la station TT-SW9 (fév.2002)

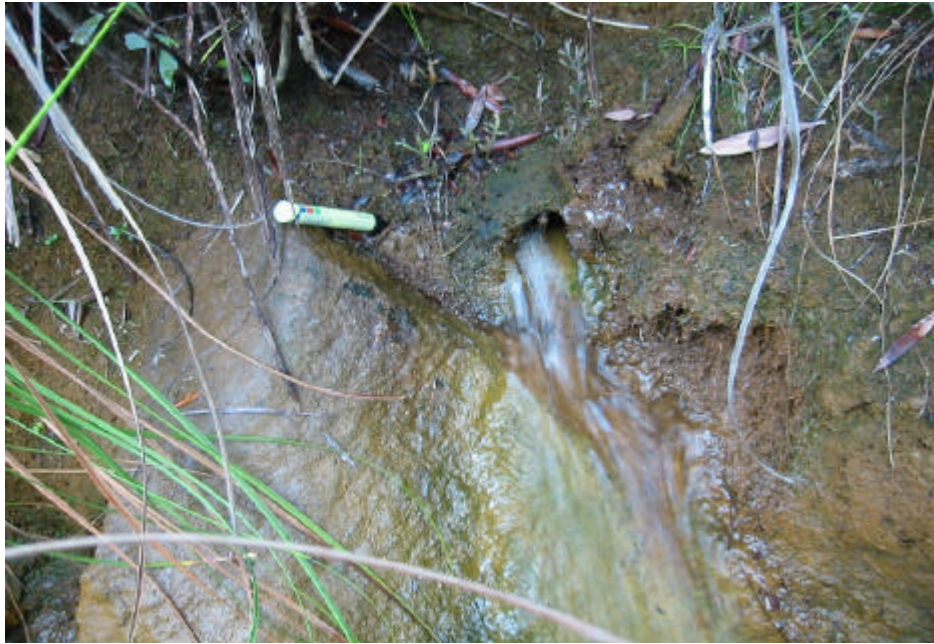
Photo 25: Résurgence d'eau souterraine à travers la limonite en amont de la station TT-SW9 (fév. 2002)

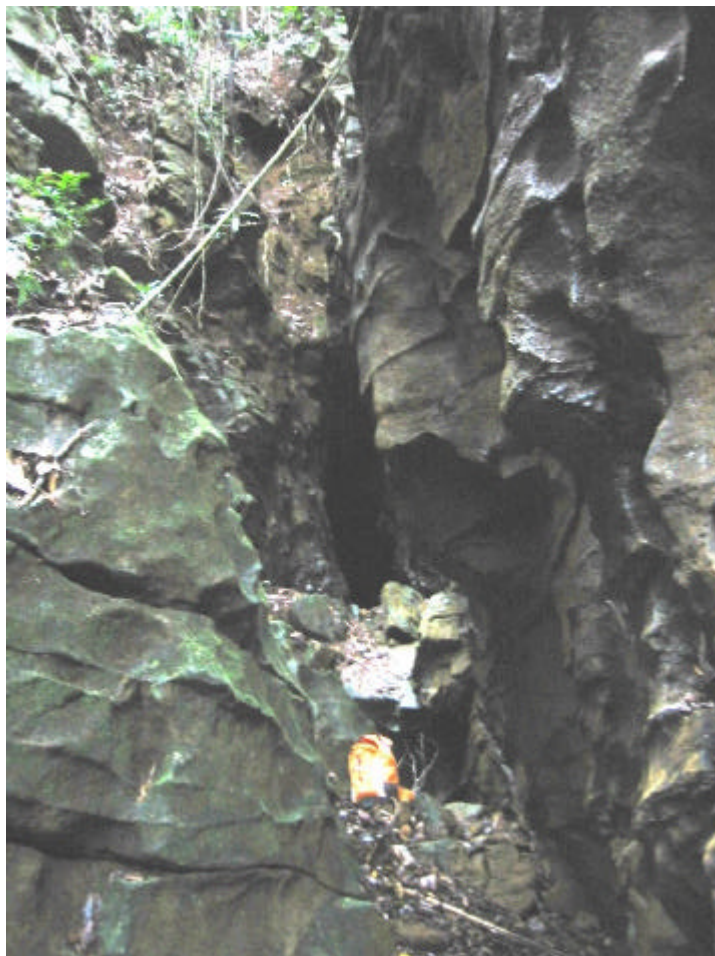
Photo 26: Large fracture ouverte près de la doline du bassin versant de l'ancienne mine (fév. 2002)

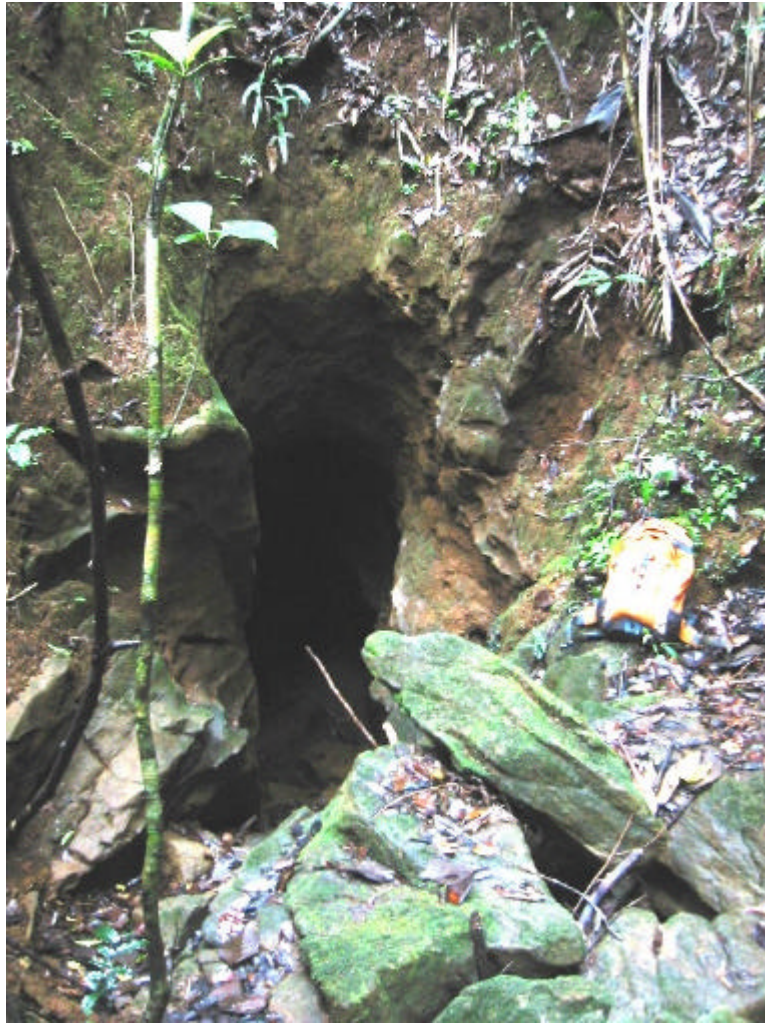
Photo 27: Doline principale du bassin versant de l'ancienne mine  
(fév. 2002)
