## **CONTRAT DE CONSULTANCE IRD/GORO-NI**

### **ETUDE DES APPORTS SEDIMENTAIRES A L'EMBOUCHURE DU CREEK DE LA RADE NORD (BAIE DU PRONY)**

Rapport final

IRD-Nouméa, 15/10/06

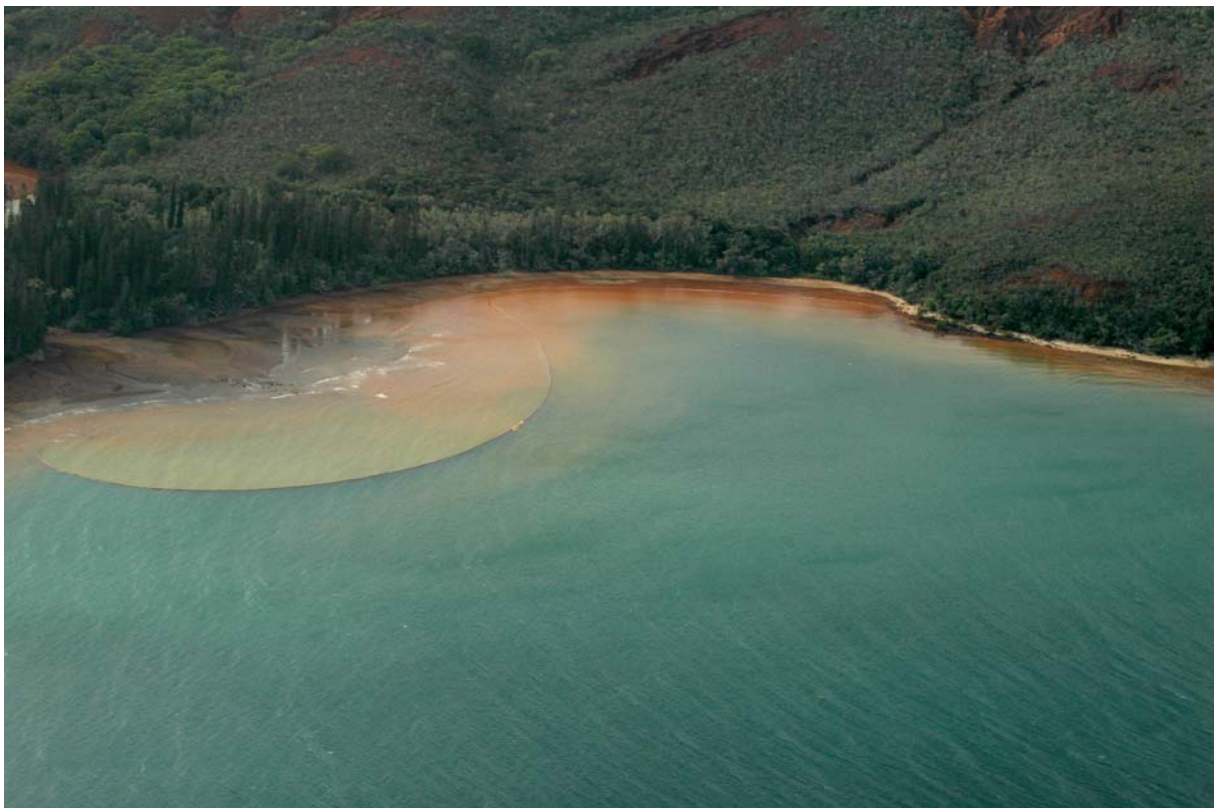
Figure 7 : Photographie aérienne du 23 juillet 2006 (Isabelle Jollit).

Dans le quart nord-ouest de la zone étudiée, il n'existe pas de traces évidentes de dépôt récents compte tenu de l'hydrodynamique locale qui pousse probablement les masses d'eau globalement vers le sud et interdit ainsi aux eaux du creek de la Rade Nord de remonter vers le nord-ouest. C'est, d'ailleurs, dans le secteur sud de la baie (à proximité de la résurgence d'eau de source) que l'on retrouve les épaisseurs les plus importantes de matière particulaire fine. Ces accumulations sont le résultat probablement de la conjonction des phénomènes de brassage créés à marée montante et des courants existant à l'échelle locale. En effet, les phénomènes de remises en suspension des particules dans la couche vaseuse non consolidée sont systématiquement observés avec des intensités dépendant des conditions météorologiques en particulier (Figure 7).

Enfin, la présence du barrage dont les jupes atteignent près de 1,5 m contribue à ralentir les courants existants, probablement faibles, qui pourraient drainer vers le large, très progressivement, les particules fines accumulées dans le sud de la baie (Figure 7).

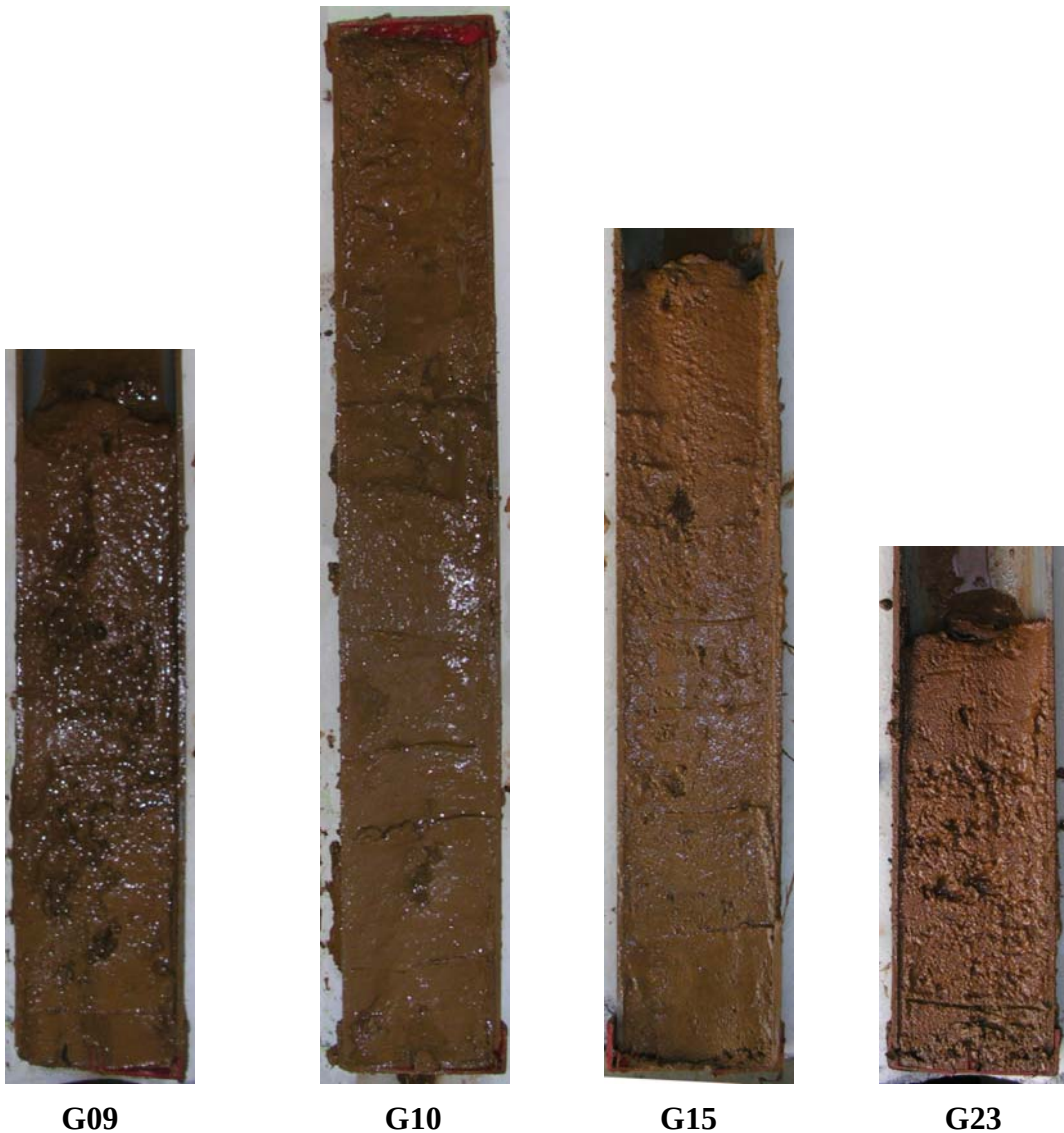
- Vases fluides, voire très fluides, dont l'épaisseur est d'ordre centimétrique à décimétrique. Elles surmontent des vases compactes voire de sables vaseux grossiers à débris coquilliers. On note la présence de petites formations coralliennes et d'algues vertes calcifiées (g. *Halimeda*) abondamment recouvertes d'un film de particules. Peu de terriers ont été observés à la surface de cette couche vaseuse. Ce faciès concerne les stations de carottage G09, G10, G15 et G23 ;

Vases fluides, voire très fluides, dont l'épaisseur est d'ordre centimétrique à décimétrique. Elles surmontent des vases compactes voire de sables vaseux grossiers à débris coquilliers. On note la présence de petites formations coralliennes et d'articles d'algues vertes calcifiées (g. *Halimeda*) abondamment recouvertes d'un film de particules. Peu de terriers ont été observés à la surface de cette couche vaseuse. Ce faciès concerne les stations de carottage G09, G10, G15 et G23

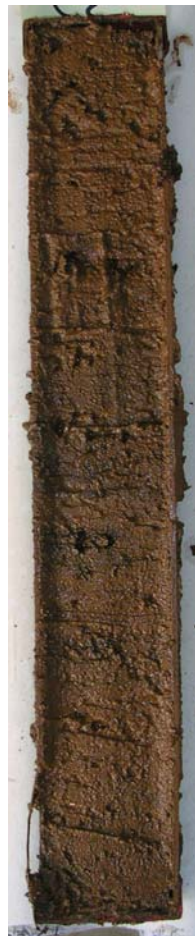
**G18**

- Vases mêlées à de nombreux débris végétaux (branchages et feuilles) sur plusieurs centimètres de profondeur comme il a été observé aux stations G18 et G22 ;

Vases mêlées à de nombreux débris végétaux (branchages et feuilles) sur plusieurs centimètres de profondeur comme il a été observé aux stations G18 et G22

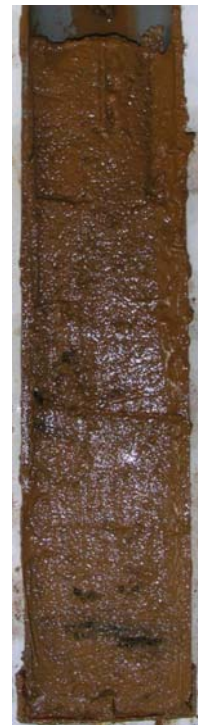
**G08**

- Sables ou sables vaseux légèrement marquées par des traces d'un apport récent se présentant sous la forme d'un film de vases fines. La présence de coraux mous (alcyonaires) est observée, bien que ponctuellement ils soient partiellement recouverts, comme constaté aux stations G08 et G13 ;

Sables ou sables vaseux légèrement marqués par des traces d'un apport récent se présentant sous la forme d'un film de vases fines. La présence d'alcyonaires (coraux mous) est observée, bien que ponctuellement ils soient partiellement recouverts, comme constaté aux stations G08 et G13
