**EXPÉRIMENTATION  
DE LA MÉTHODE  
DE CARTOGRAPHIE HYDROGÉOMORPHOLOGIQUE  
EN NOUVELLE-CALÉDONIE**

Avril 1998

Gérald GARRY

Ministère de l'Équipement, des Transports et du Logement  
Direction Générale de l'Urbanisme, de l'Habitat et de la Construction

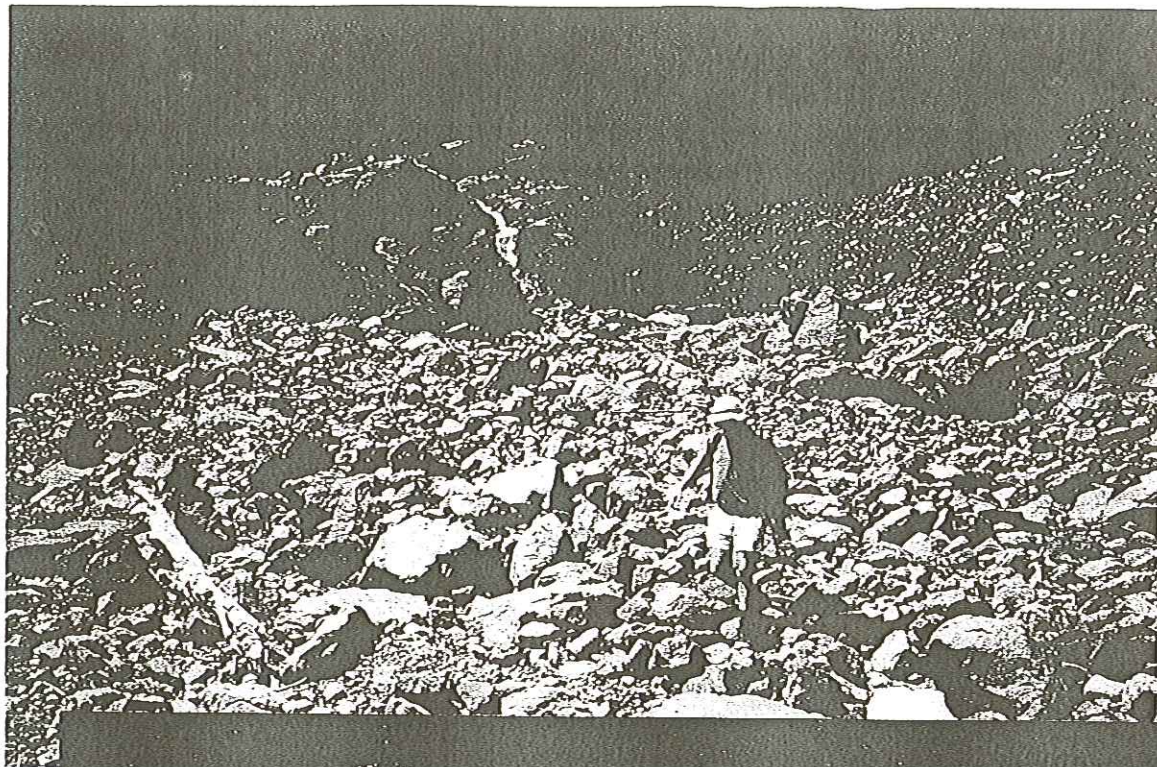
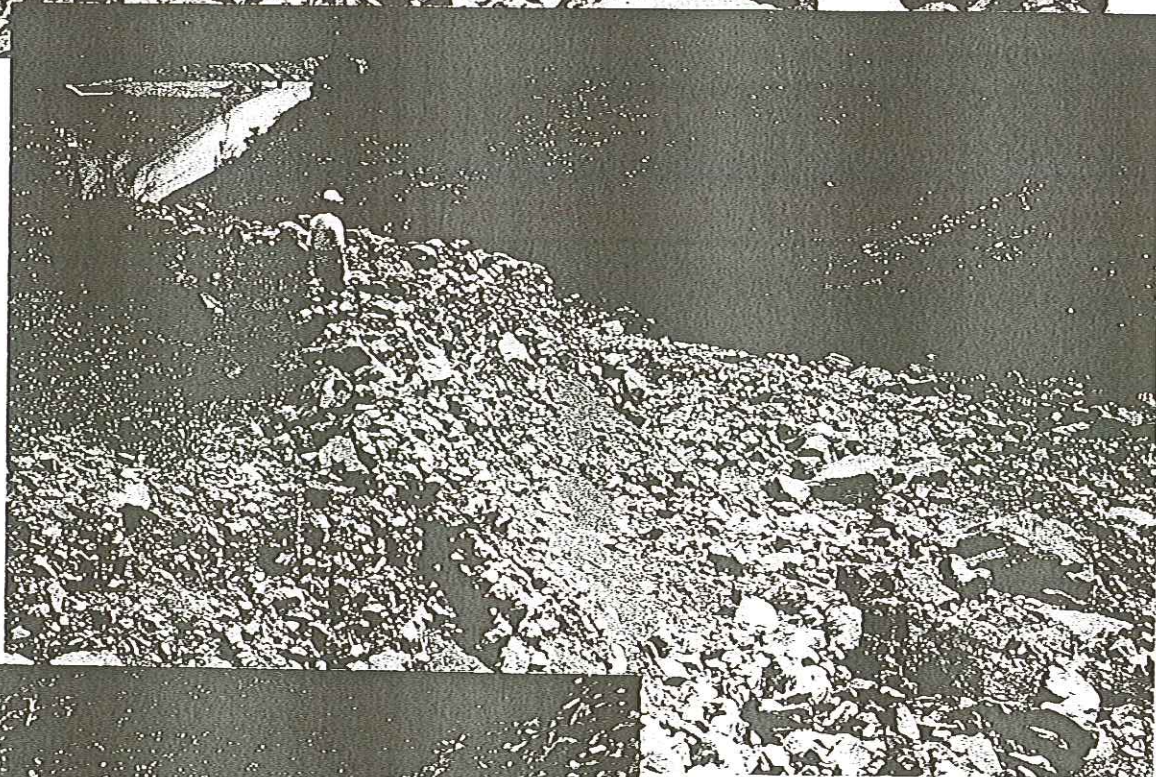
Photos n°5 à 7

Petit creek, à l'amont d'un ouvrage d'art en construction sur la R.P.4

En haut : contraste entre la carapace intacte, à l'amont, et la zone terrassée très encaissée.

Photos suivantes : bourrelets latéraux produits par les terrassements.

- déstructuration de la partie superficielle des sédiments de fond de vallon : il s'agit en général, en surface, de la juxtaposition de gros blocs anguleux constituant une sorte de carapace relativement stable. Lorsque cette carapace a été démantelée, les matériaux sous jacents, de granulométrie plus régulière et surtout moins grossière, deviennent beaucoup plus facilement érodables par les crues.
- élimination de la végétation, qui joue un rôle important dans le freinage des écoulements et le piégeage des matériaux de charriage.
