# Réalisation du suivi hydrologique et hydrogéologique sur SM-LT

## Rapport semestriel Octobre 2009 – Avril 2010

Rapport Ra-10-0201 OC

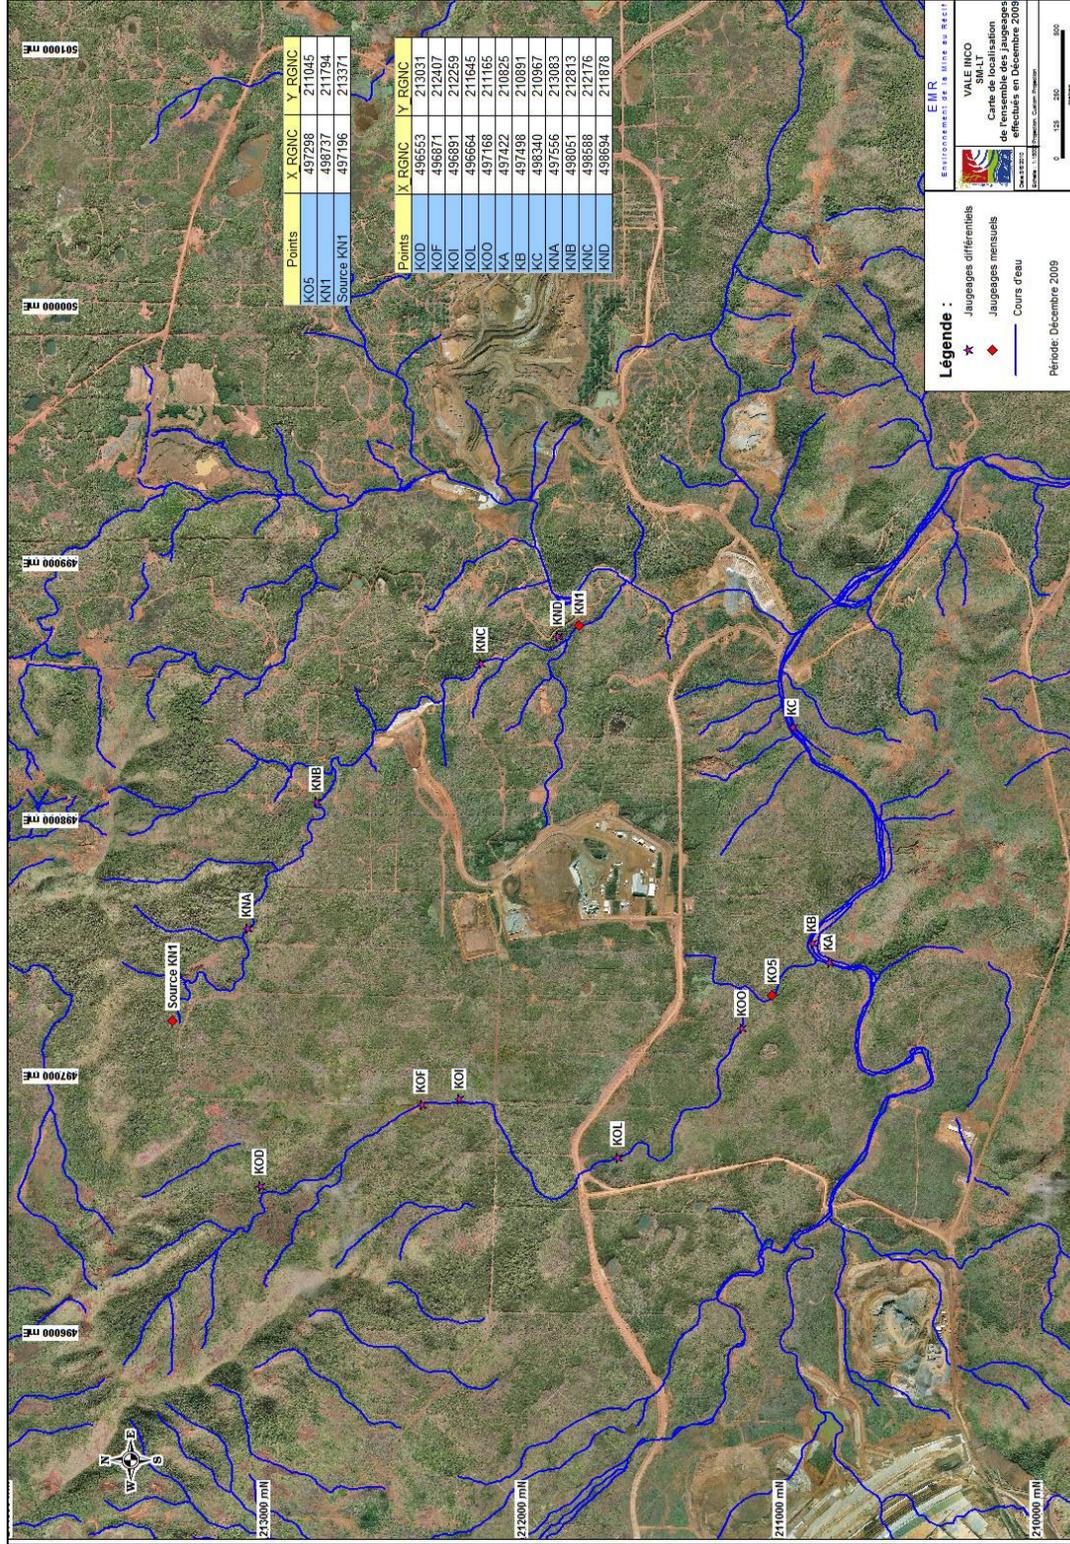
**Figure 2: Carte de localisation de l'ensemble des jauges réalisés en Décembre 2009**

La présentation des différents sites de jaugeage est retrouvée en Annexe 1 et des cartes relatant la position de ces points en Décembre 2009 et Mars 2010 figurent respectivement en figure 2 et 3.

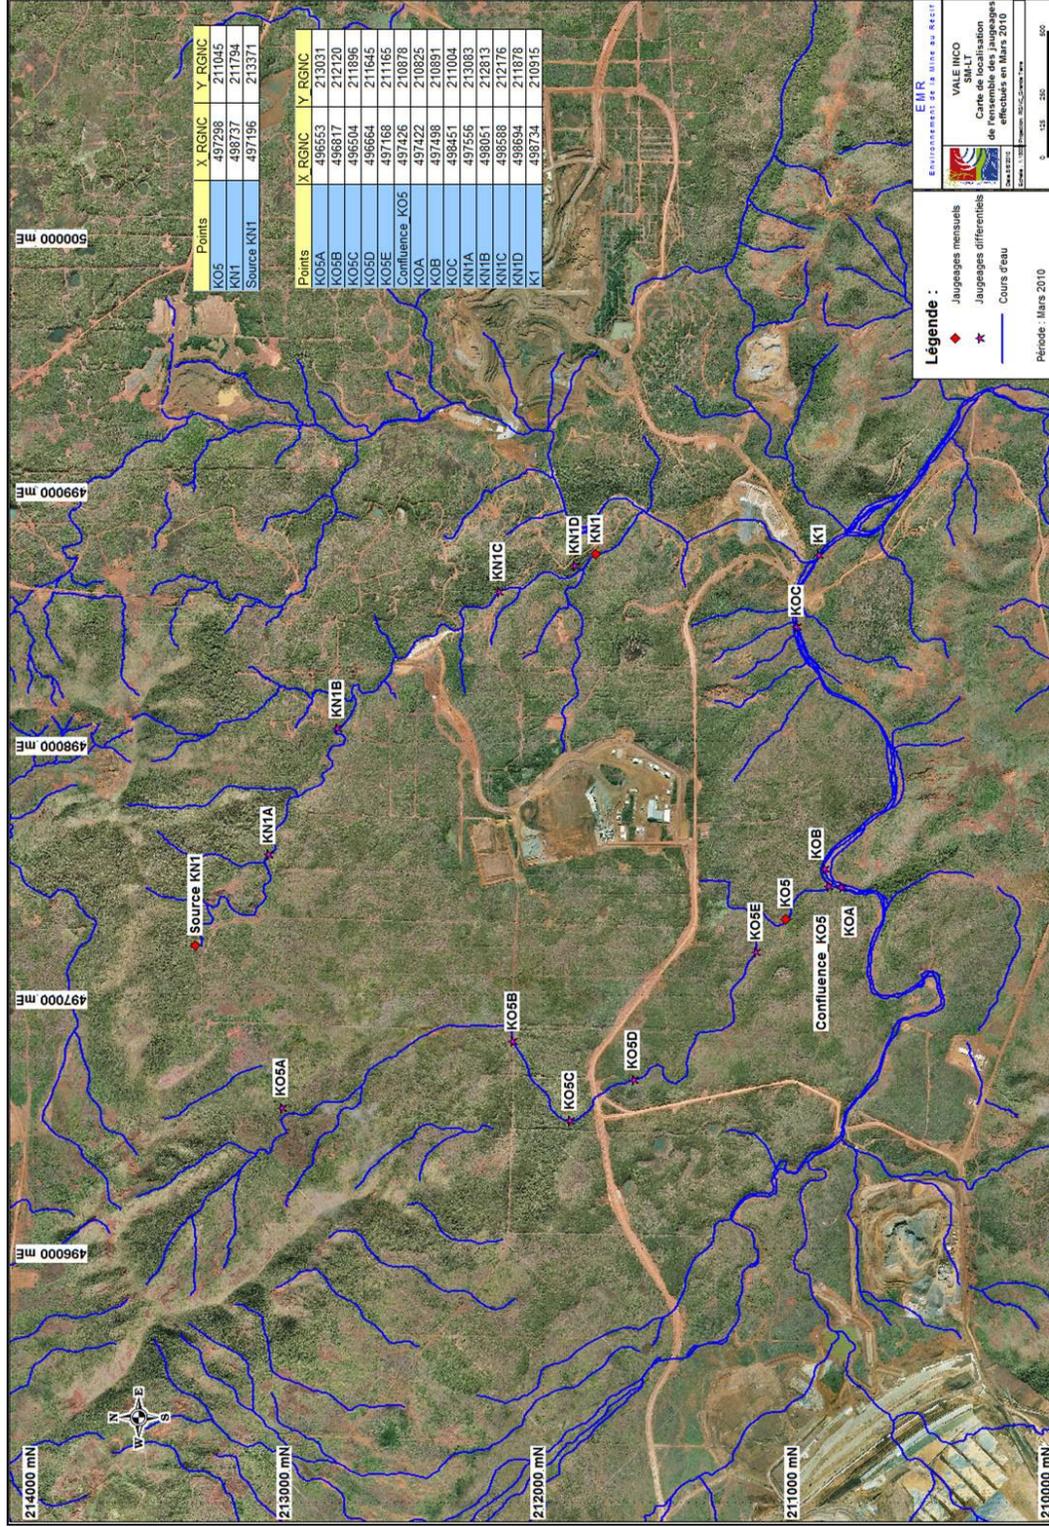
**Figure 3 : Carte de localisation de l'ensemble des jaugages réalisés en Mars 2010**

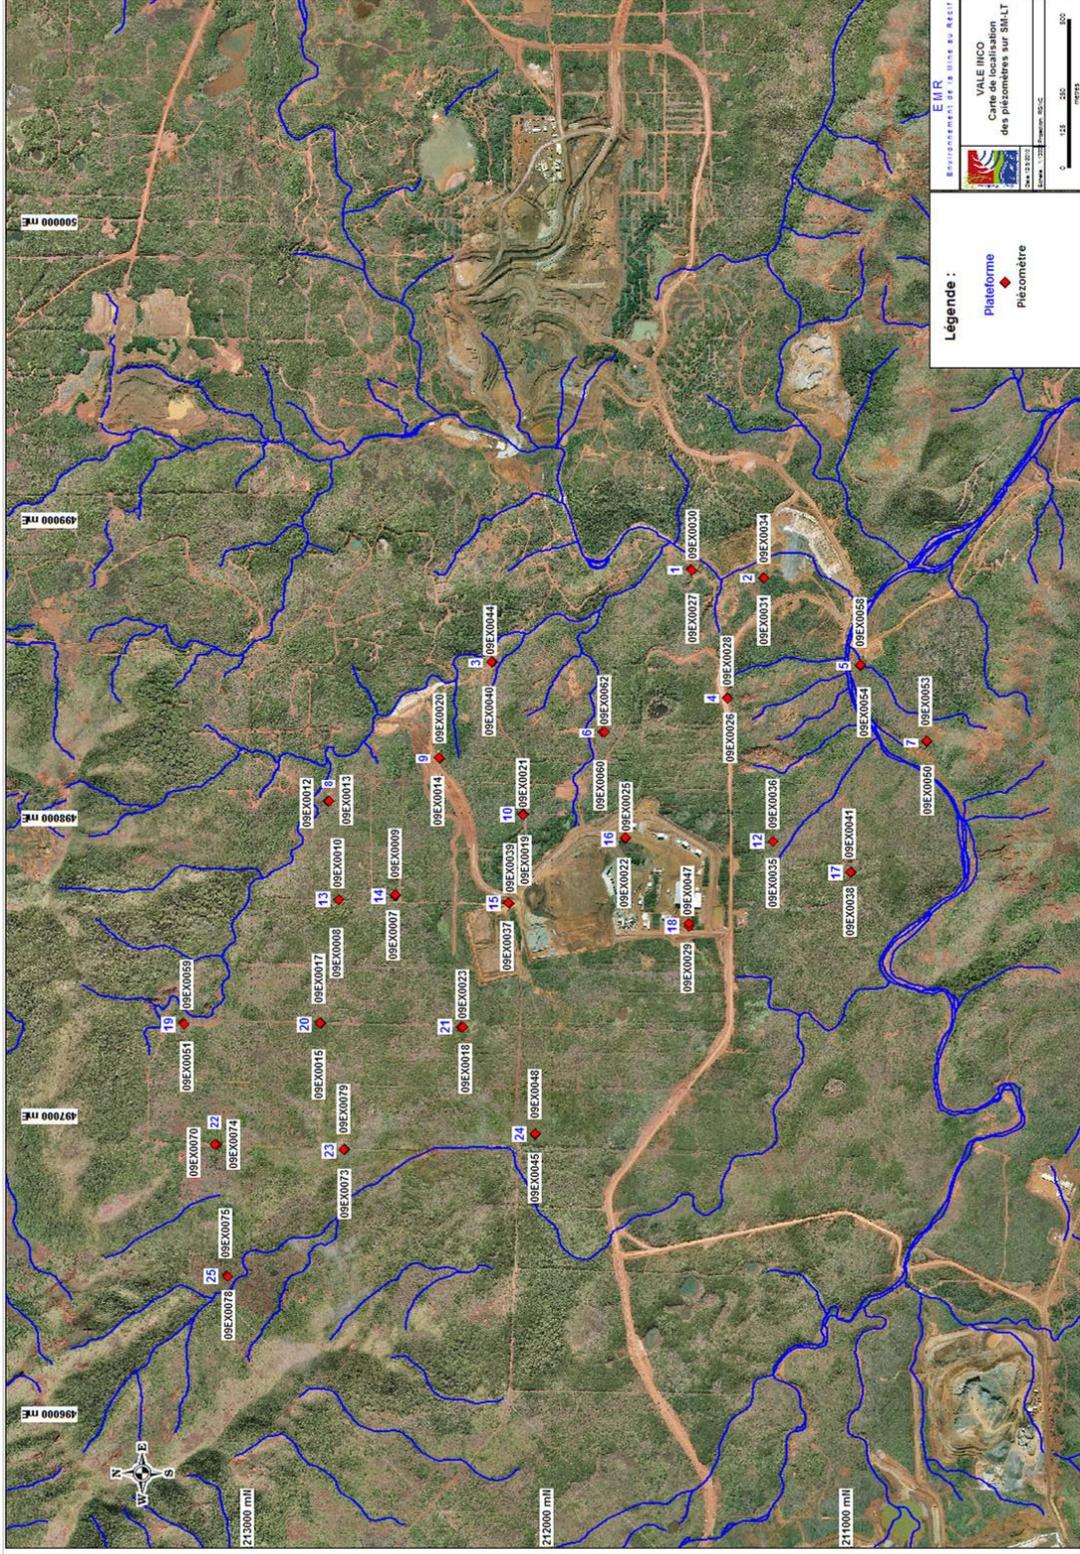
**Figure 4: Localisation de l'ensemble des piézomètres sur SM-LT**

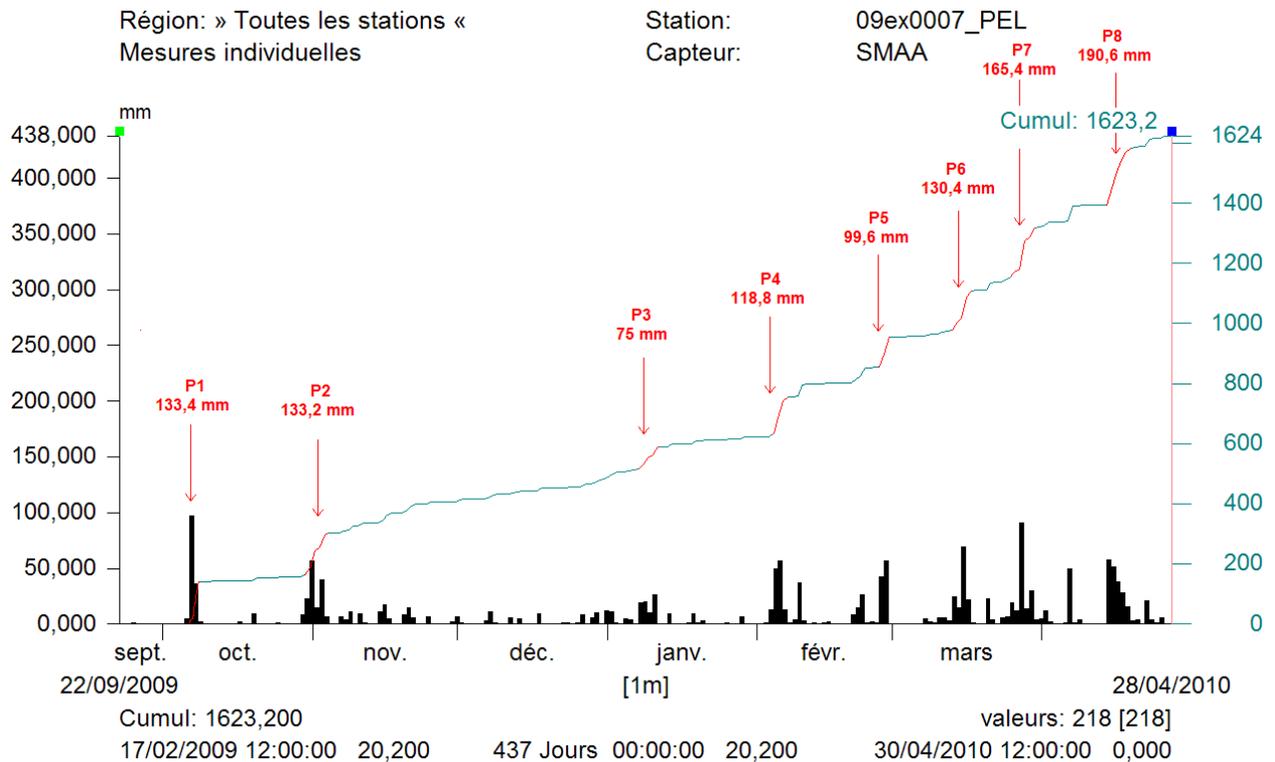
Ces épisodes pluvieux sont surlignés en rouge sur le graphique ci-dessous (Graph.1). Ce graphique représente la pluviométrie enregistrée par SMA A et une courbe de cumul pluviométrique y est associée.

**Graphique 1: Graphique illustrant les grands épisodes pluvieux entre le 22/09/09 et le 28/04/10 au niveau de la station SMA A**

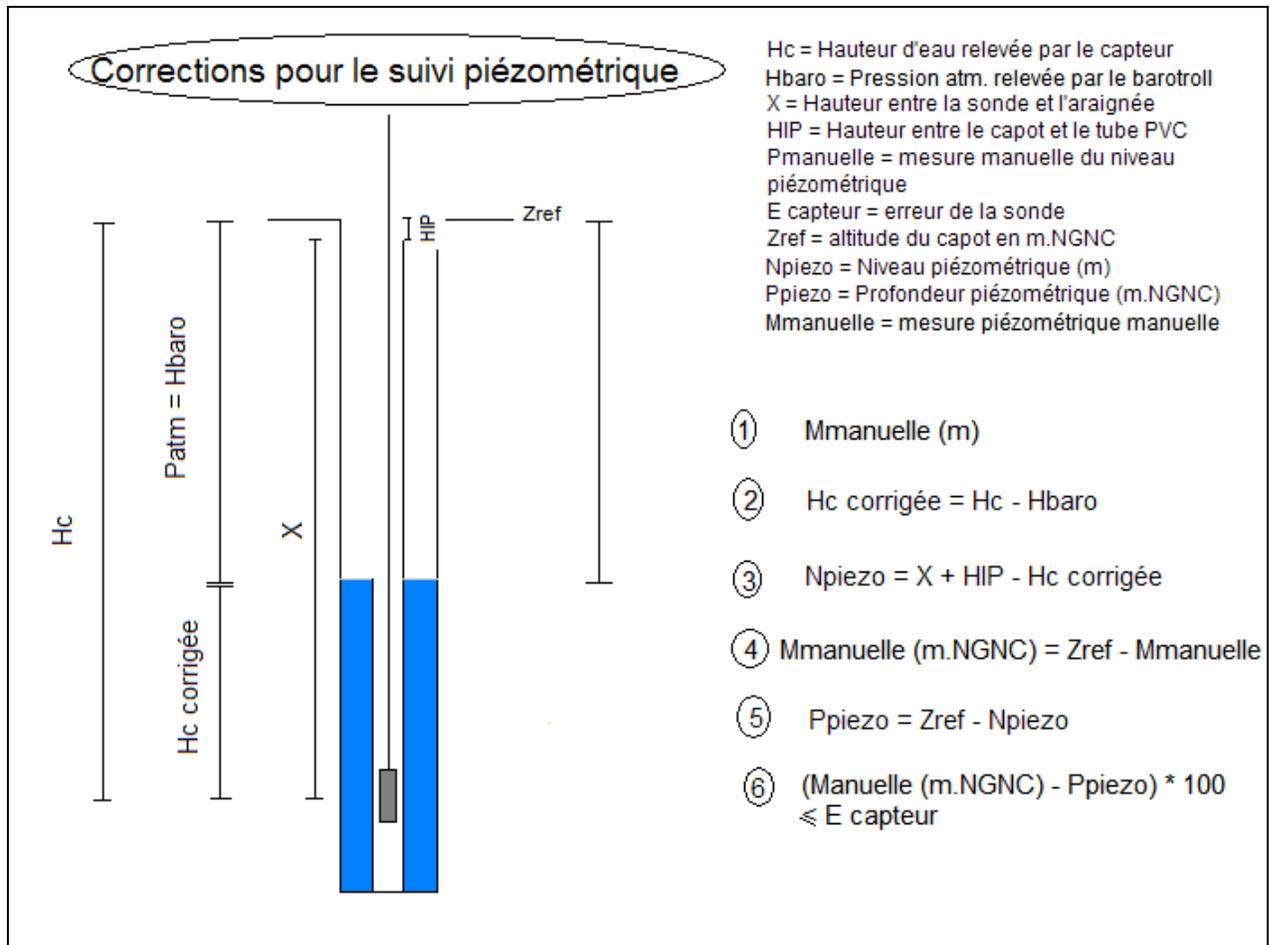
Au niveau 1, les données brutes sont reprises et mises en forme ; puis, une suite de calculs est réalisée afin de comparer la profondeur piézométrique (en m.NGNC) à la mesure manuelle effectuée sur le terrain (en m.NGNC). De plus, à chaque calcul est mentionné un niveau d'erreur en cm. Voici un schéma permettant d'illustrer les différents calculs (Fig.5) :

**Figure 5: Schéma illustrant un piézomètre et les différentes étapes de calculs réalisées au niveau 1**

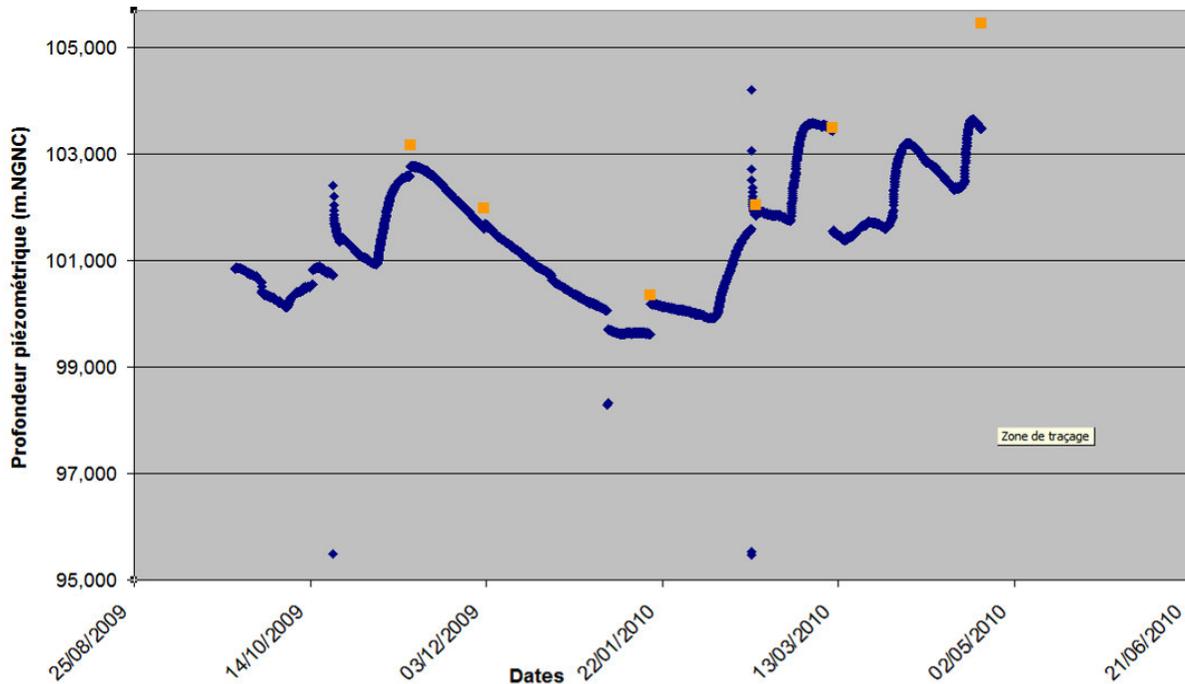
**Graphique 2: Profondeur piézométrique vs temps: Niveau 1 (09ex0038)**

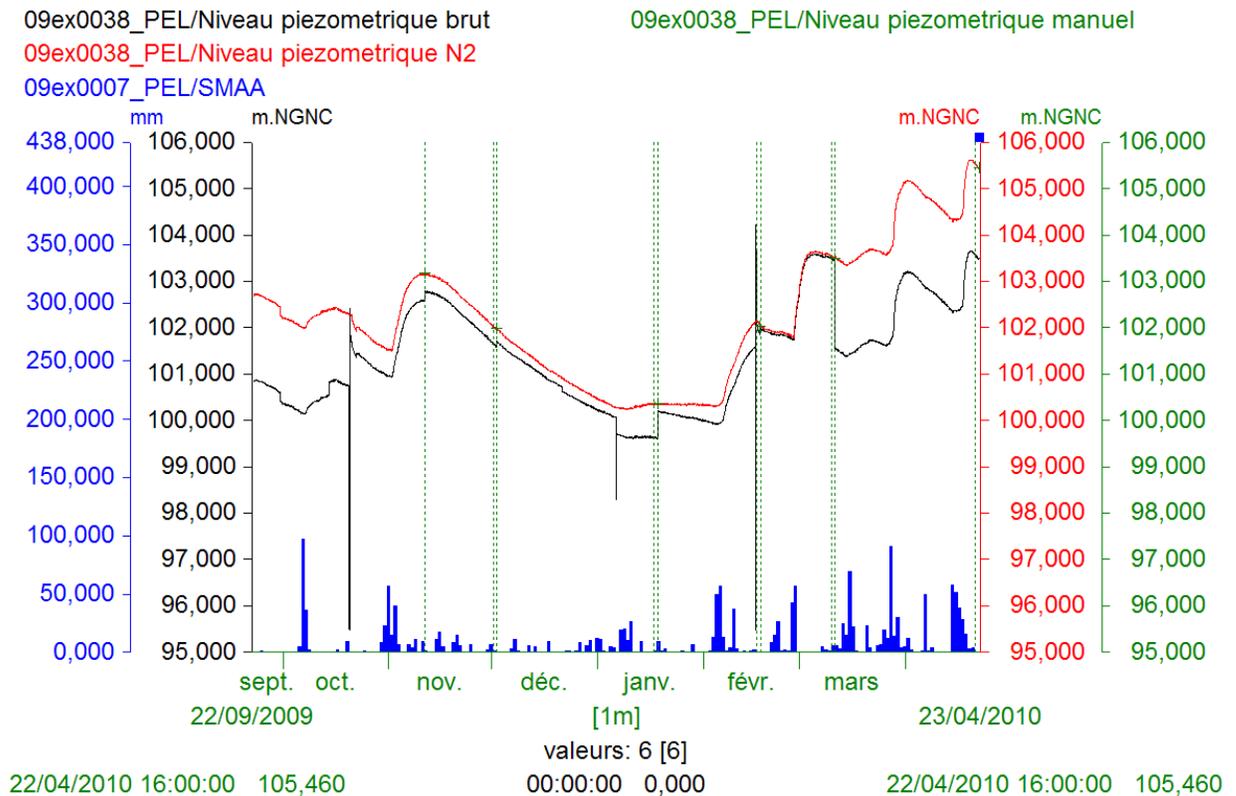
Plusieurs types de corrections (translation, corrections glissantes, effacement de données) peuvent être appliqués. Ces corrections sont notées dans le fichier excel du suivi piézométrique du piézomètre en question. Voici un exemple de signal piézométrique appartenant au piézomètre 09ex0038 (PF 17) avant et après corrections (Graph.3) :

**Graphique 3: Signal piézométrique du piézomètre 09ex0038 avant (en noir) et après corrections (en rouge)**

Nous observons de plus que la sonde affiche un grand écart par rapport au signal recalé après corrections. Cette sonde a été changée au mois de Mars mais la nouvelle sonde spare affiche également pour le mois d'Avril une forte dérive. Le piézomètre 09ex0038 semble donc être en cause.

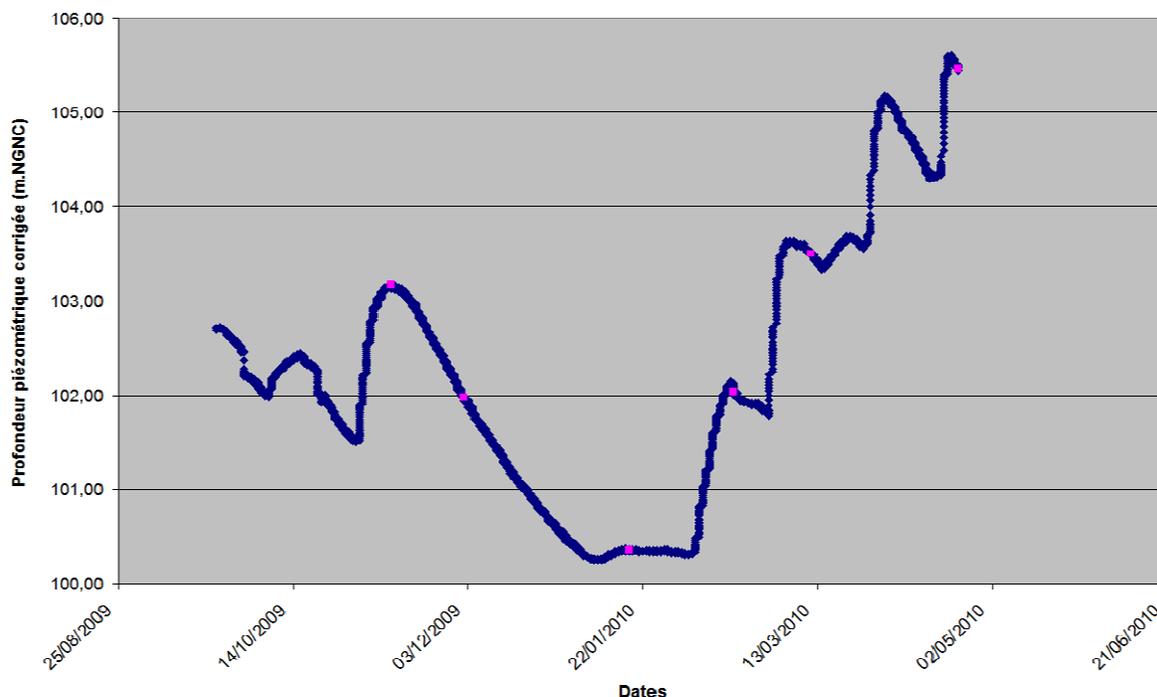
Un graphique de la profondeur piézométrique en fonction du temps est à nouveau créé au niveau 2 reprenant les données importées d'Hydras 3 (Graph.4).

Graphique 4: Profondeur piézométrique vs temps : Niveau 2 (09ex0038)

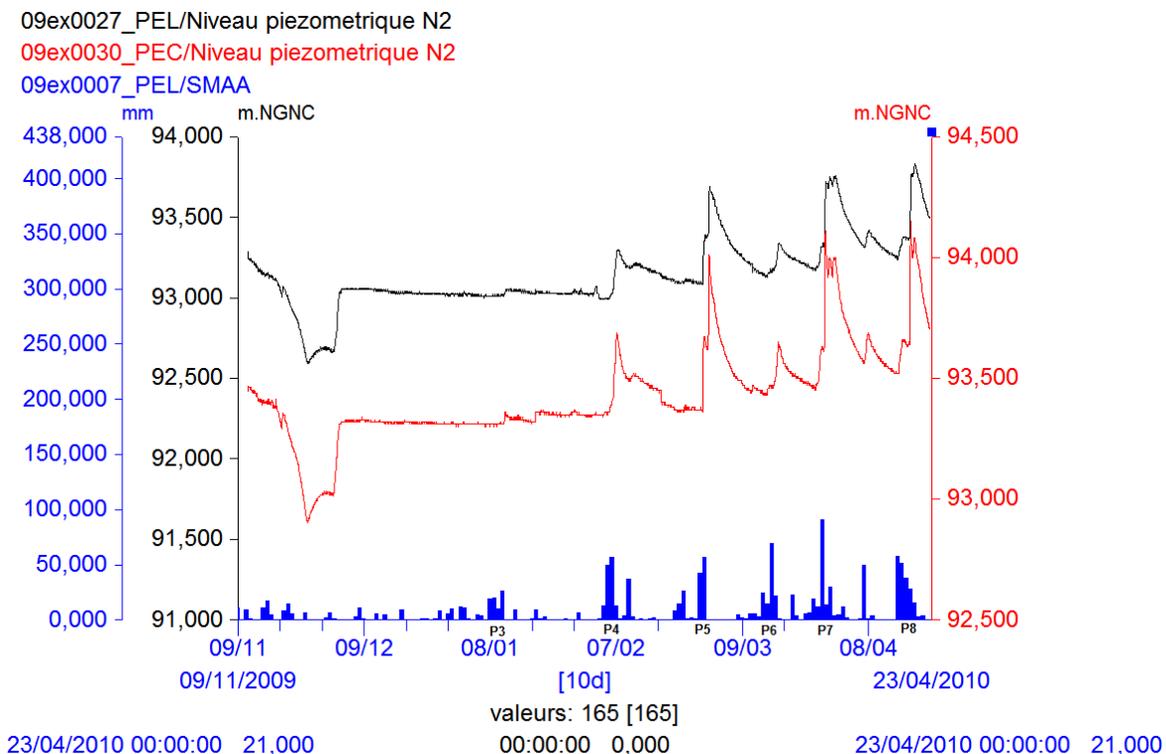
- A quelques exceptions près (PF 3 et PF 17), les signaux piézométriques entre les PEL et les PEC de chaque plateforme sont plus ou moins similaires. Voici un exemple avec le PEL et le PEC de la plateforme 1 (Graph.5).

**Graphique 5: Comparaison du signal piézométrique entre le PEL et le PEC de la plateforme 1**

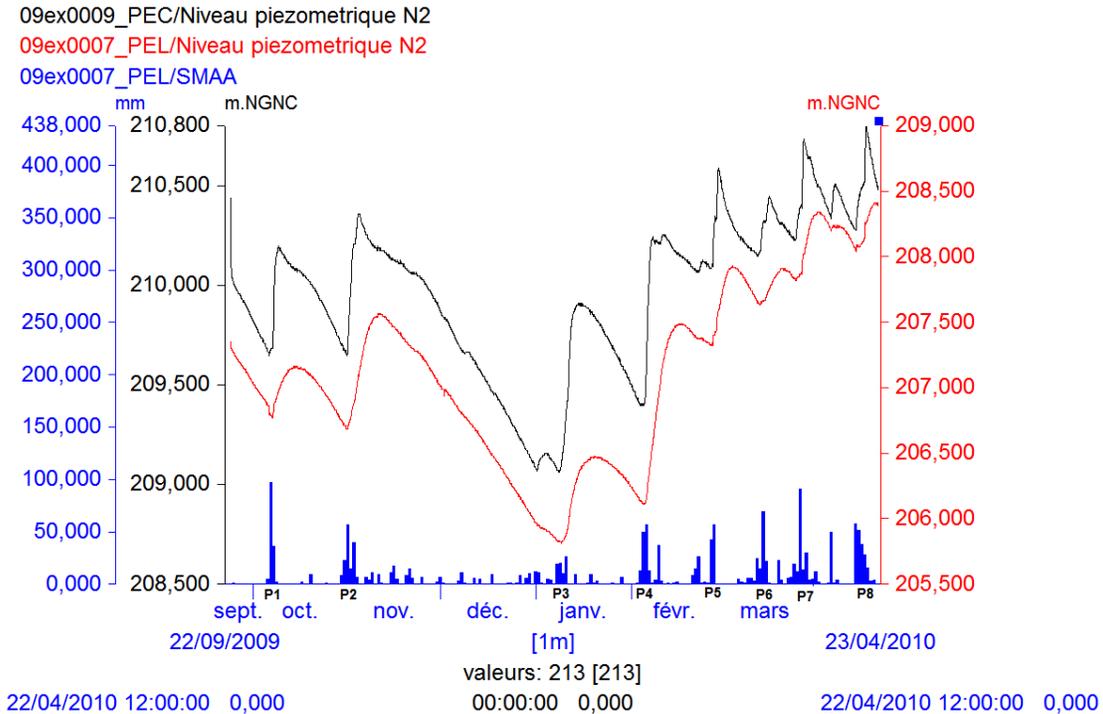
- Les signaux piézométriques enregistrés par les PEC sont plus accentués que ceux enregistrés au niveau des PEL (Graph.6). En effet, les PEC réagissent plus vite car les formations traversées sont moins épaisses et donc l'eau s'infiltré plus rapidement et de façon plus importante jusqu'à l'aquitard que jusqu'à l'aquifère.

**Graphique 6: Signal piézométrique du PEL moins accentué que celui du PEL**

- Les signaux piézométriques des PEC sont en général plus accentués que ceux de PEL. Ceci est cohérent puisque le temps d'infiltration à travers les formations géologiques est moins important.

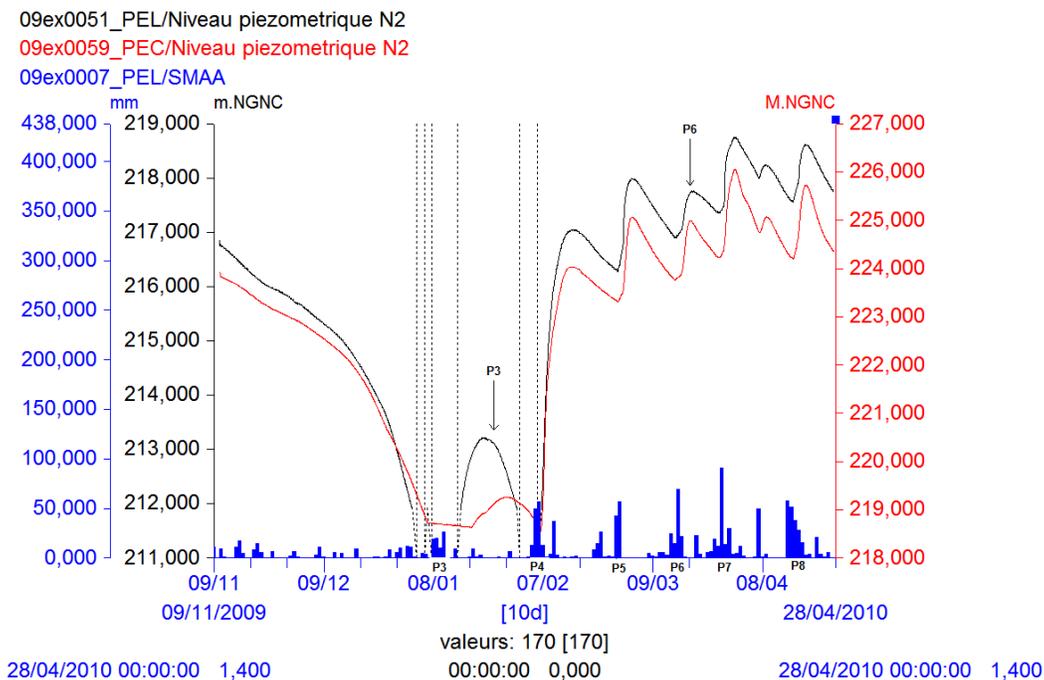
- Toutes les plateformes situées le plus au Sud de la zone d'étude (PF1, PF2, PF4, PF5, PF7 et PF17) enregistrent tous une faible variation lors des épisodes pluvieux P3 et P6. Vous trouverez ci-dessous un comparatif entre le Nord (Graph.7), le centre (Graph.8) et le Sud de la zone (Graph.9).

**Graphique 7: Fluctuations piézométriques, enregistrés sur la plateforme 19, suite aux épisodes pluvieux P3 et P6, au Nord de la zone.**

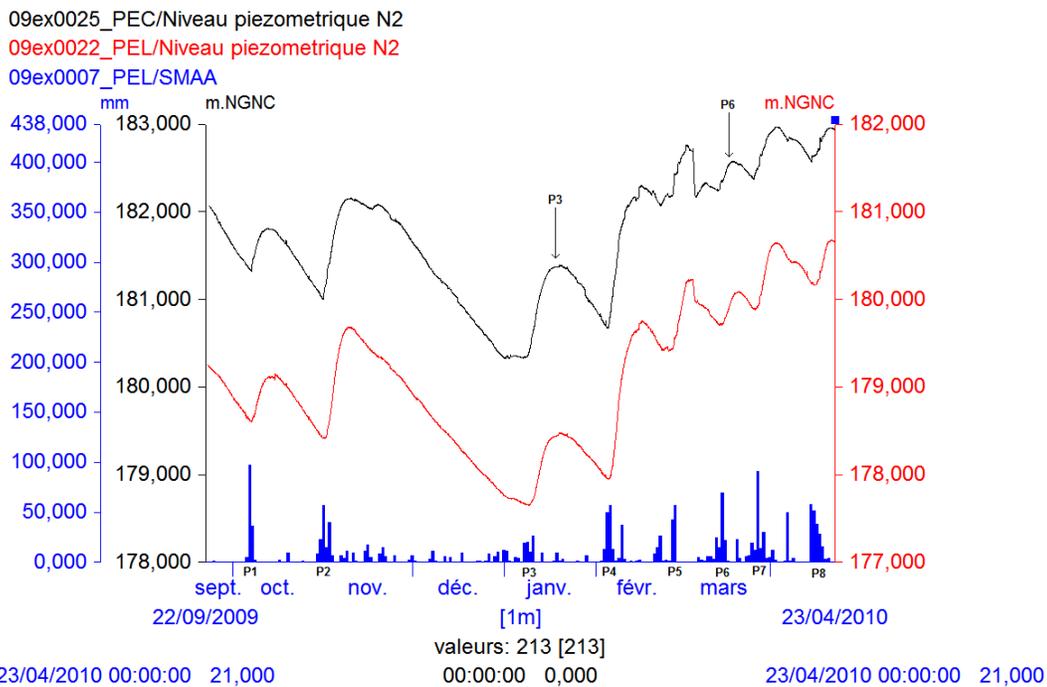
**Graphique 8: Fluctuations piézométriques, enregistrés sur la plateforme 16, suite aux épisodes pluvieux P3 et P6, au centre de la zone.**

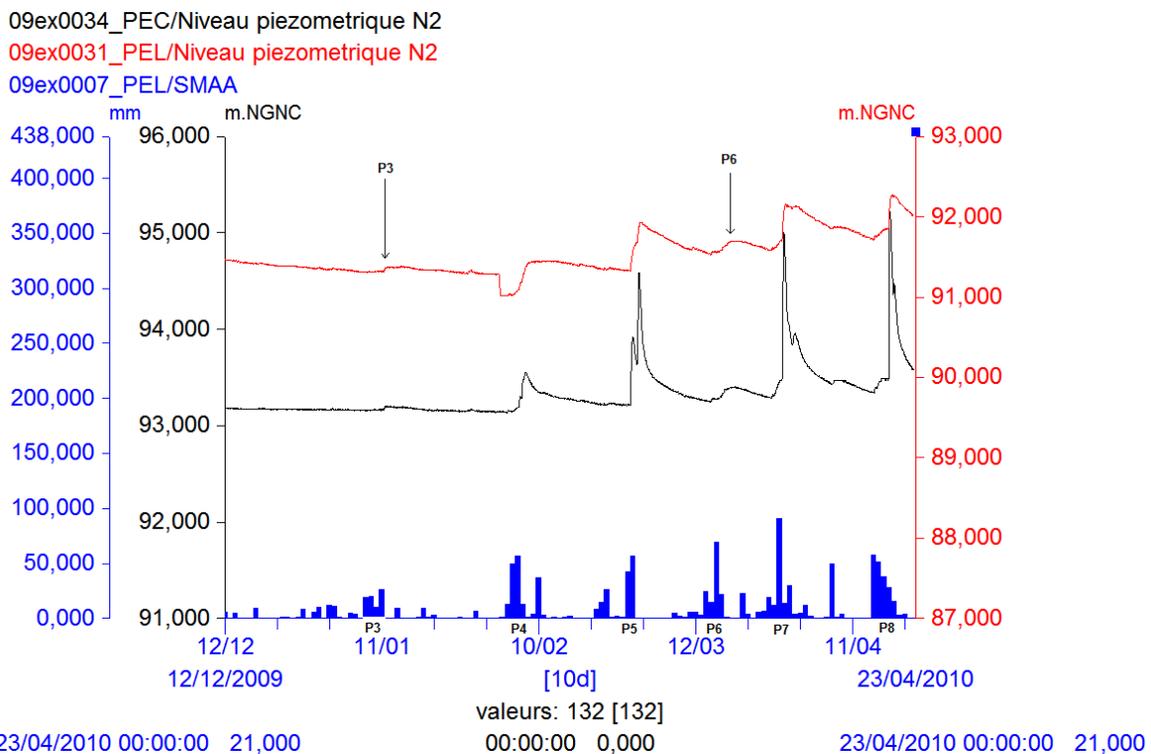
**Graphique 9: Fluctuations piézométriques, enregistrés sur la plateforme 2, suite aux épisodes pluvieux P3 et P6, au Sud de la zone.**

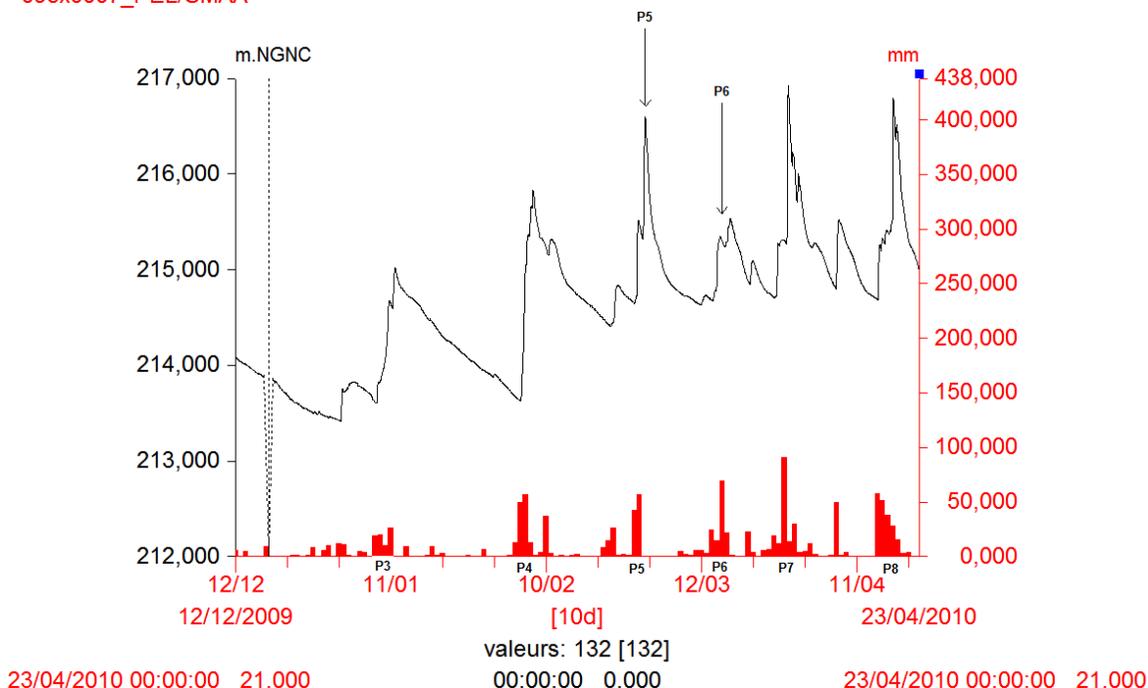
**Graphique 10: Réaction piézométrique plus faible suite à l'épisode pluviométrique P6 par rapport à l'épisode pluviométrique P5**

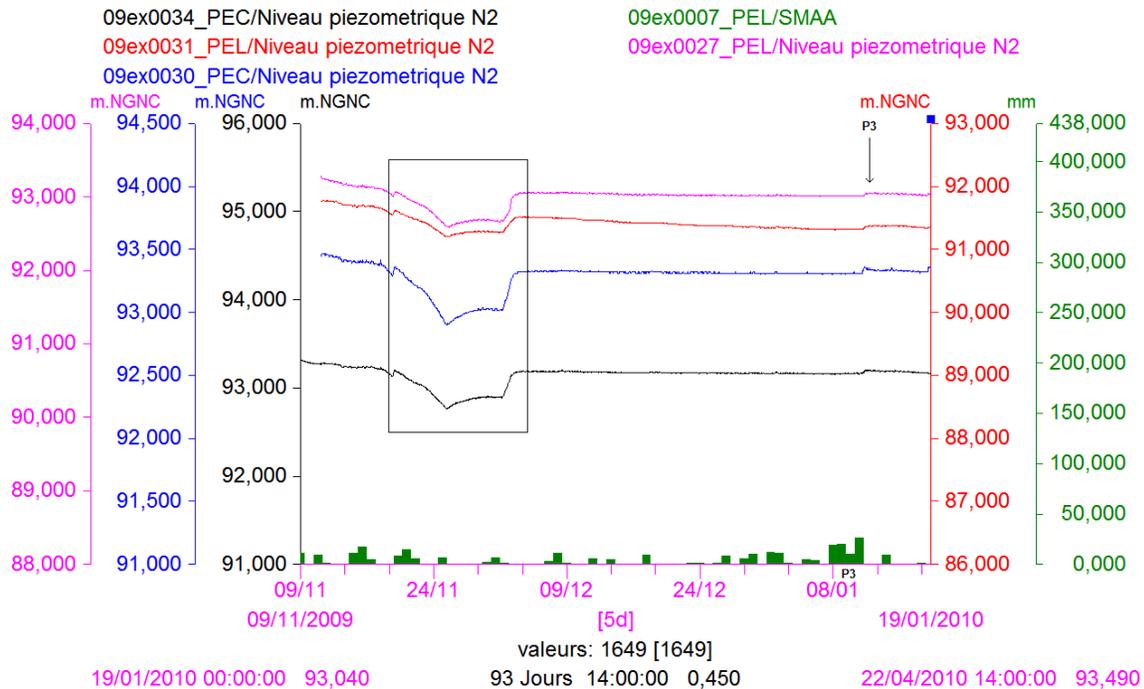
- Les plateformes 1 et 2 enregistrent au même moment une diminution (du 19/11/09 au 25/11/09) puis une augmentation du niveau piézométrique (du 01/12/09 au 03/12/09) (Graph.11). Ceci est d'autant plus surprenant que la variation piézométrique, enregistrée lors de l'épisode pluvieux P3, est très faible.

**Graphique 11: Diminution et augmentation observées sur deux plateformes (1 et 2) sans raison apparente.**

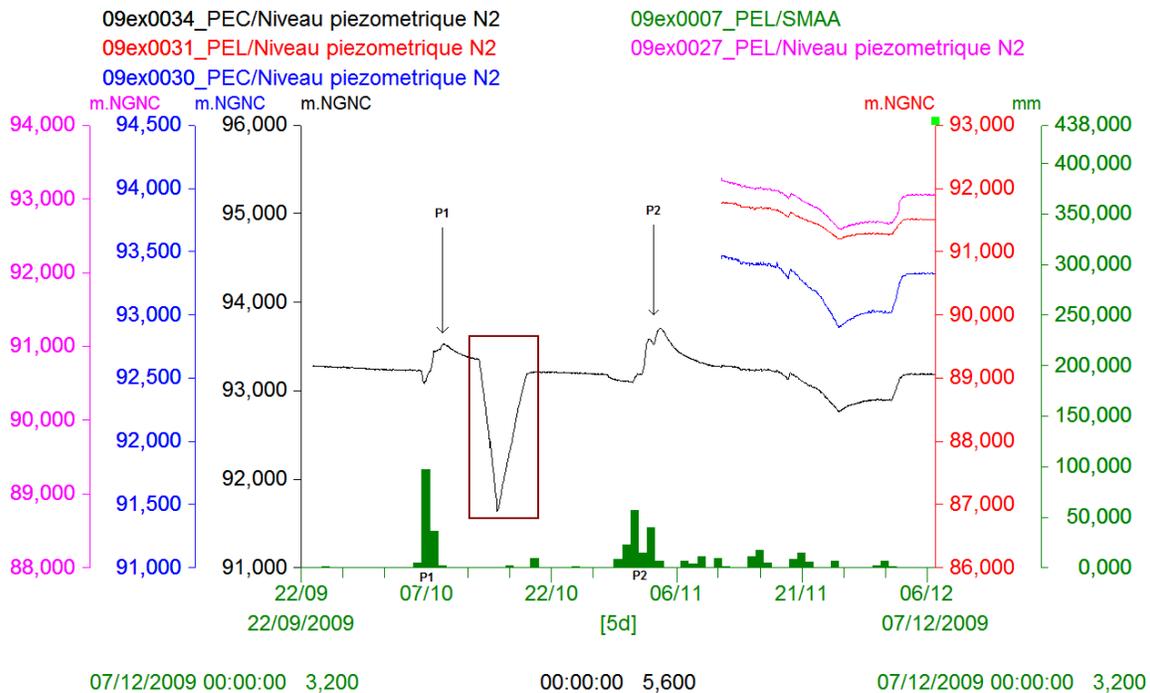
- Toujours sur la plateforme 2, le piézomètre 09ex0034 enregistre une forte diminution (du 13/10/09 à 7h30 au 15/10/09 à 11h) puis une forte augmentation (du 15/10/09 à 12h au 19/10/09 à 2h) du niveau piézométrique ; et ceci de manière progressive alors que la pluviométrie n'est pas importante (Graph.12).

**Graphique 12: Diminution et augmentation observées sur le piézomètre 09ex0034 sans raison apparente**

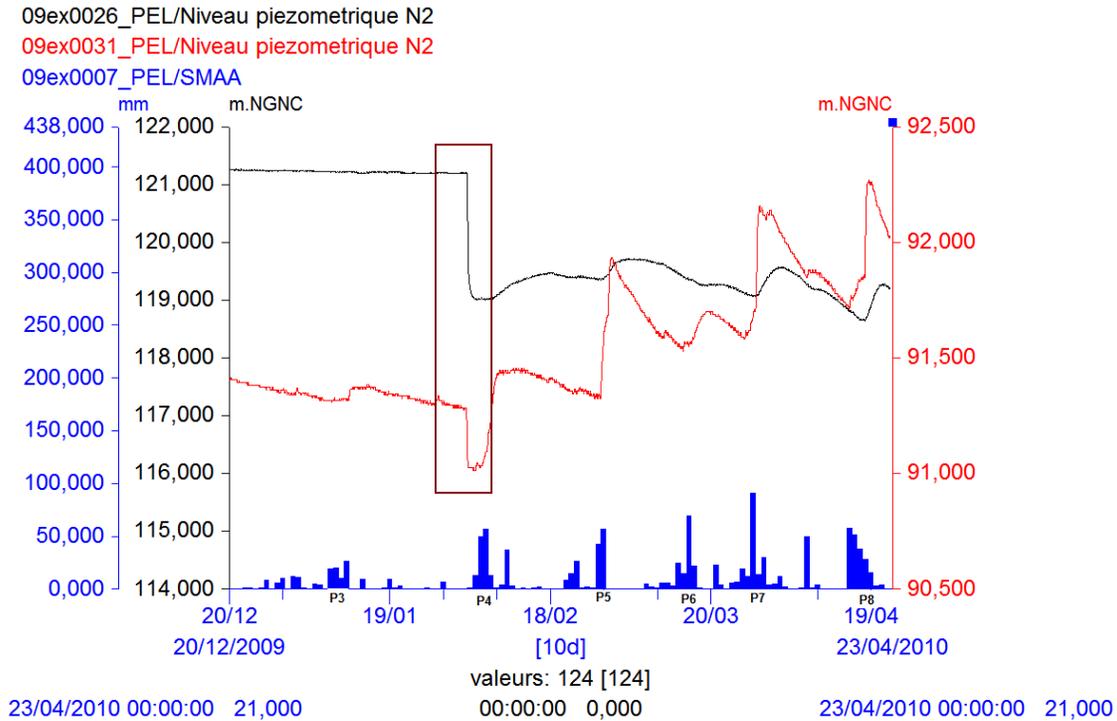
- Une grosse diminution de la profondeur piézométrique a été enregistrée sur les piézomètres 09ex0031 – PF 2 – (le 02/02/10 de 8h à 17h) et 09ex0026 – PF 4 – (du 02/02/10 à 13h au 03/02/10 à 10h) (Graph.13).

**Graphique 13: Diminution enregistrée sur les piézomètres 09ex0031 et 09ex0026**

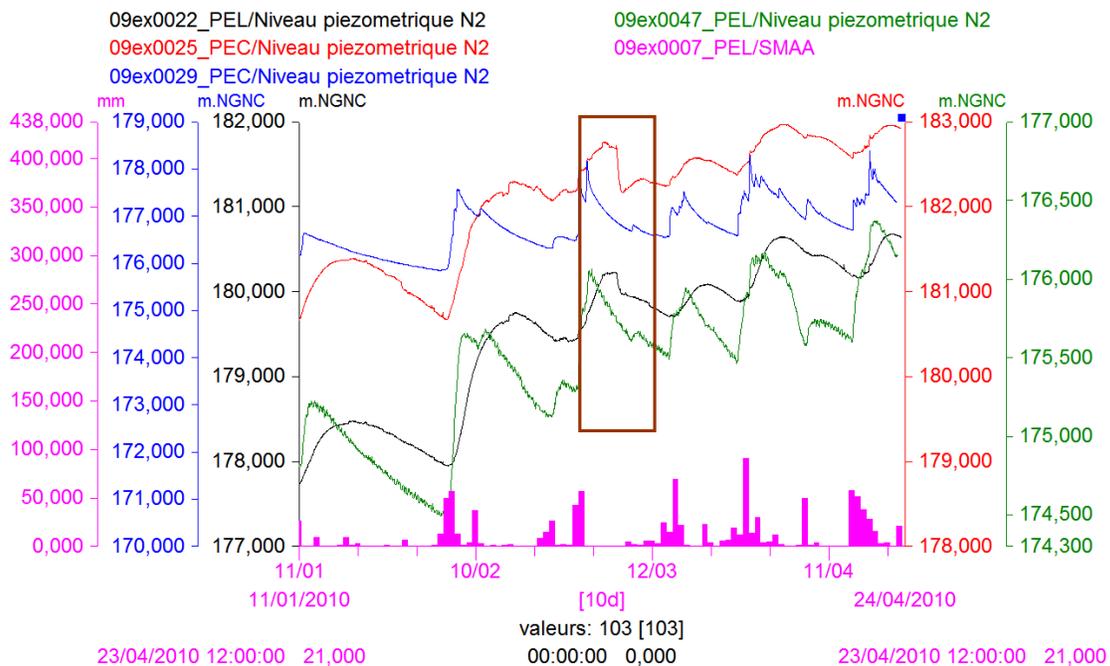
- Une baisse importante de la profondeur piézométrique a eut lieu sur la plateforme 16 le 06/03/10. Cette diminution a également été remarquée sur la plateforme 18 mais de manière beaucoup plus progressive (Graph.14).

**Graphique 14: Diminution de la profondeur piézométrique sur les plateformes 16 et 18 le 06/03/10**

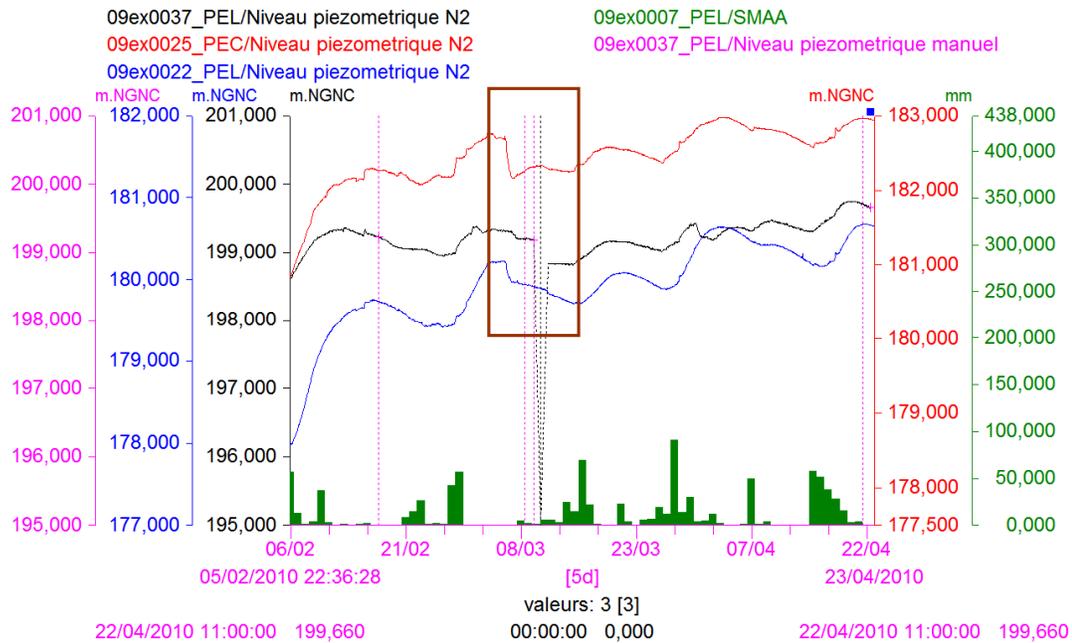
Cette diminution semble également avoir eu lieu sur le piézomètre 09ex0037 (PF 15) (Graph.15). Malencontreusement, des données manquent à cette période. En effet, la sonde du piézomètre 09ex0037 a été mise en test sur le piézomètre 09ex0022 (PF 16) (le 09/03/10) et une sonde spare a été mise à la place (le 11/03/10). Cependant, comme aucune correction n'a eu besoin d'être faite pour le mois d'Avril, cela laisse à penser qu'il y a bien eu une chute de la profondeur, un peu décalé par rapport aux piézomètres 09ex0022 et 09ex0025 (PF 16). Ce comportement ne semble donc pas être anormal.

**Graphique 15: Diminution de la profondeur piézométrique le 06/03/10 en comparaison avec le piézomètre 09ex0037**

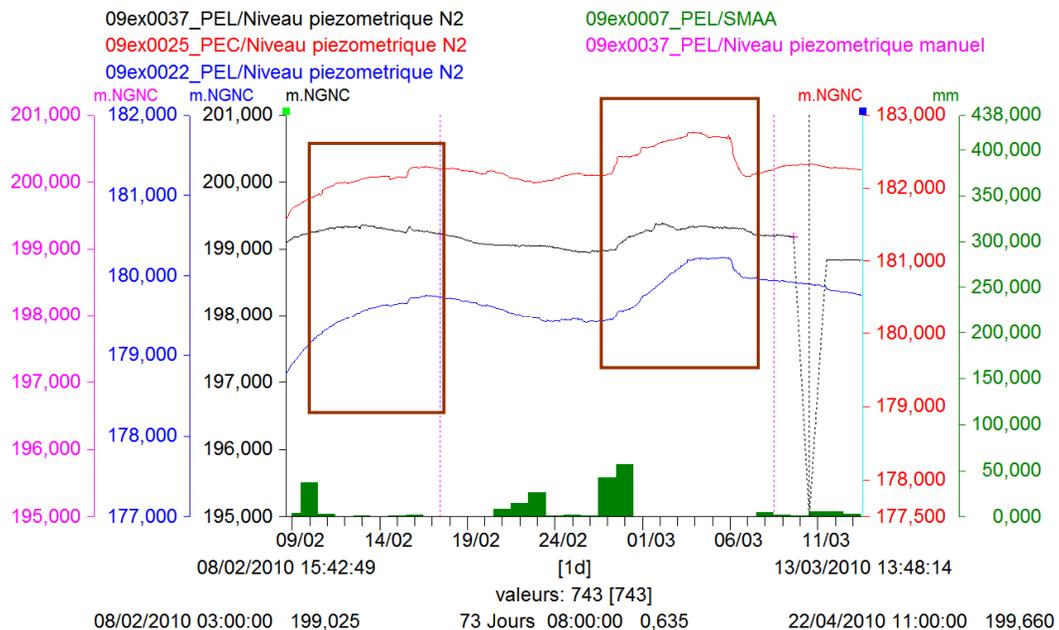
- Des petites augmentations par à-coups ont été remarquées sur la plateforme 16. Elles sont également présentes sur le piézomètre 09ex0037 de la plateforme 15 (Graph.16).

**Graphique 16: Petites augmentations par à-coups sur les piézomètres 09ex0037, 09ex0025 et 09ex0022**

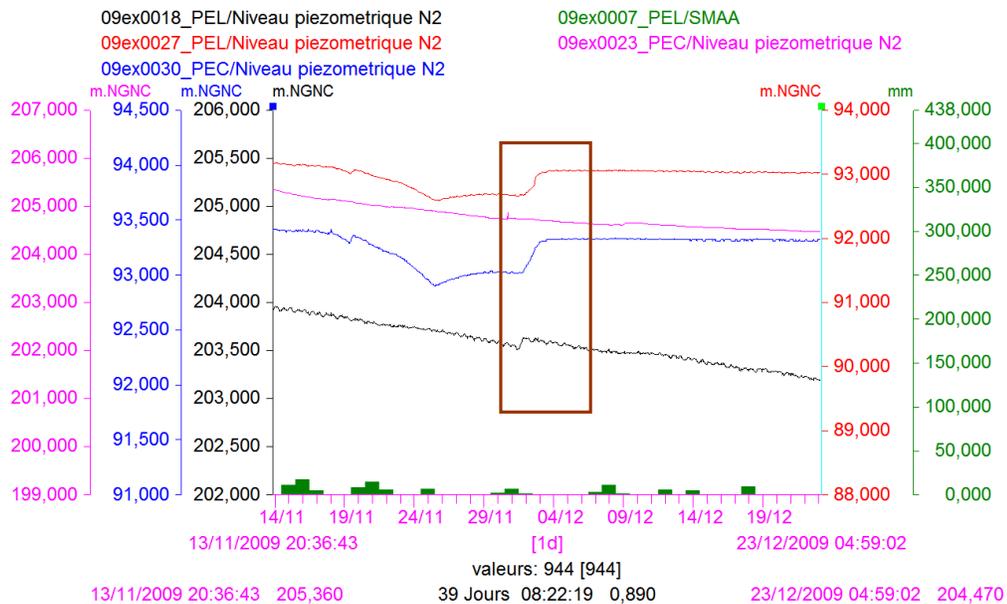
- Une augmentation de la profondeur piézométrique a eut lieu sur le piézomètre 09ex0018 (PF 21) le 01/12/09 entre 10h et 19h, alors qu'il n'y a pas eut de grosse pluie à cette période (Graph.17).

**Graphique 17: Augmentation de la profondeur piézométrique sur le piézomètre 09ex0018 le 01/12/09**

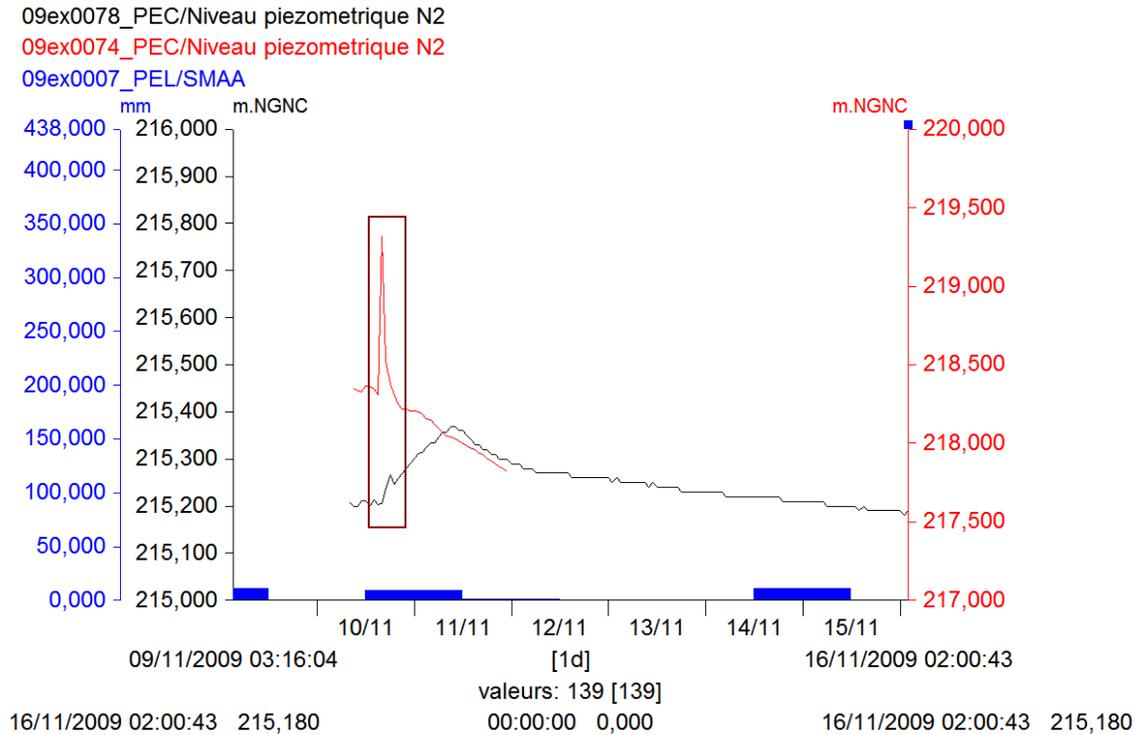
- Un petit pic étrange est remarqué le 10/11/09 de 16h à 18h sur le piézomètre 09ex0074 (PF 22) et à la même date, de 15h à 21h sur le piézomètre 09ex0078 (PF 25) (Graph.18).

**Graphique 18: Petits pics observés le 10/11/09 sur les piézomètres 09ex0074 et 09ex0078**

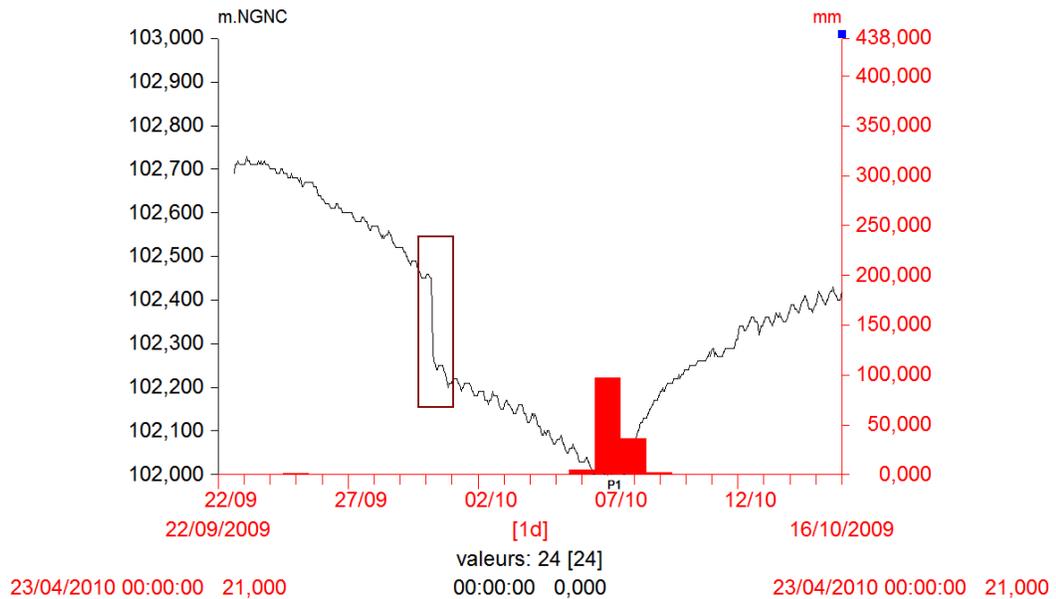
**Graphique 19: Diminution brutale de la profondeur piézométrique le 30/09/09 sur le piézomètre 09ex0038**
