# Réalisation du suivi hydrologique et hydrogéologique sur SM-LT

## Rapport semestriel Octobre 2009 – Avril 2010

Rapport Ra-10-0201 OC

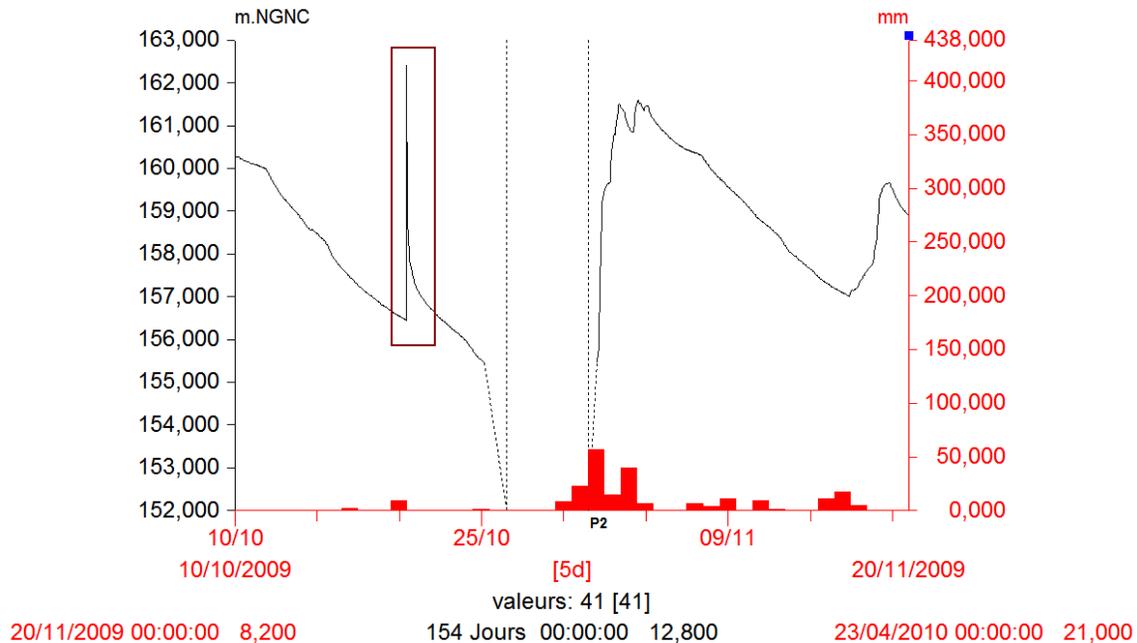
**Graphique 20: Importante augmentation de la profondeur piézométrique le 20/10/09 à 10h sur le piézomètre 09ex0041**

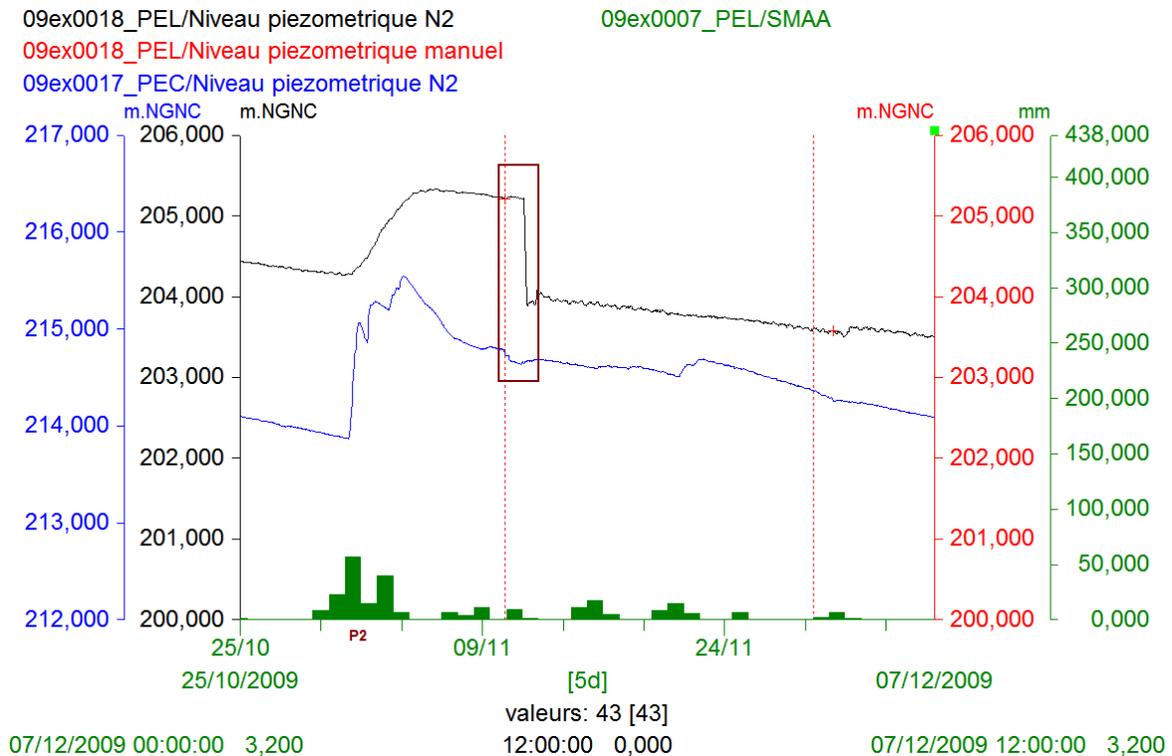
- Une grosse diminution du signal piézométrique est remarquée le 11/11/09 de 14h à 18h sur le piézomètre 09ex0018 (PF 21) (Graph.21).

**Graphique 21: Diminution importante de la profondeur piézométrique le 11/11/09 sur le piézomètre 09ex0018**

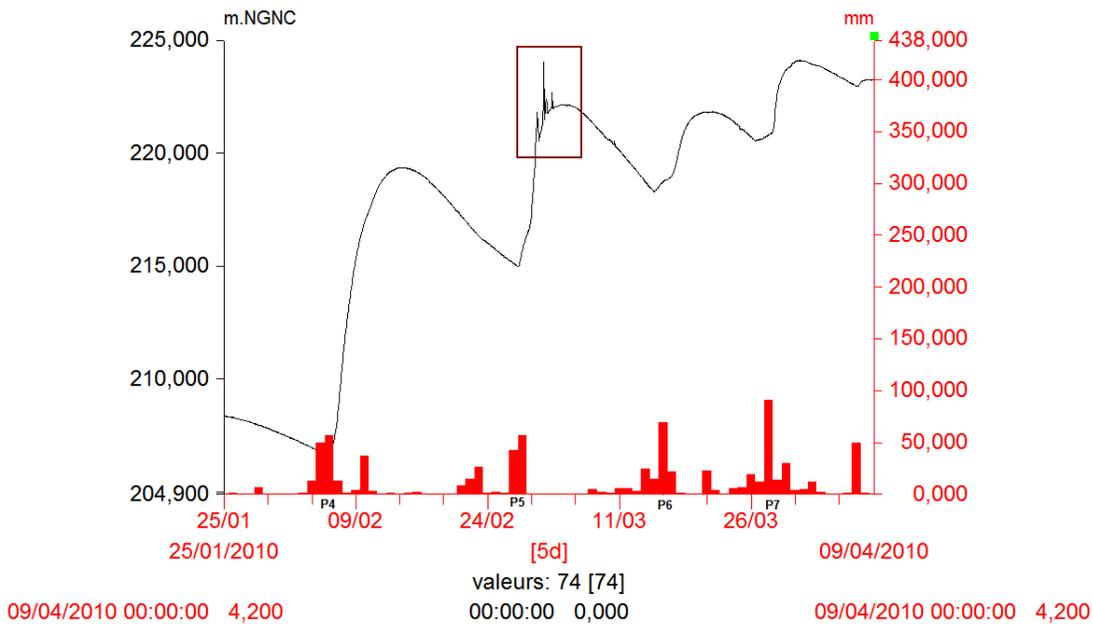
**Graphique 22: Nombreux pics étranges aux environs du 05/03/10 sur le piézomètre 09ex0070**

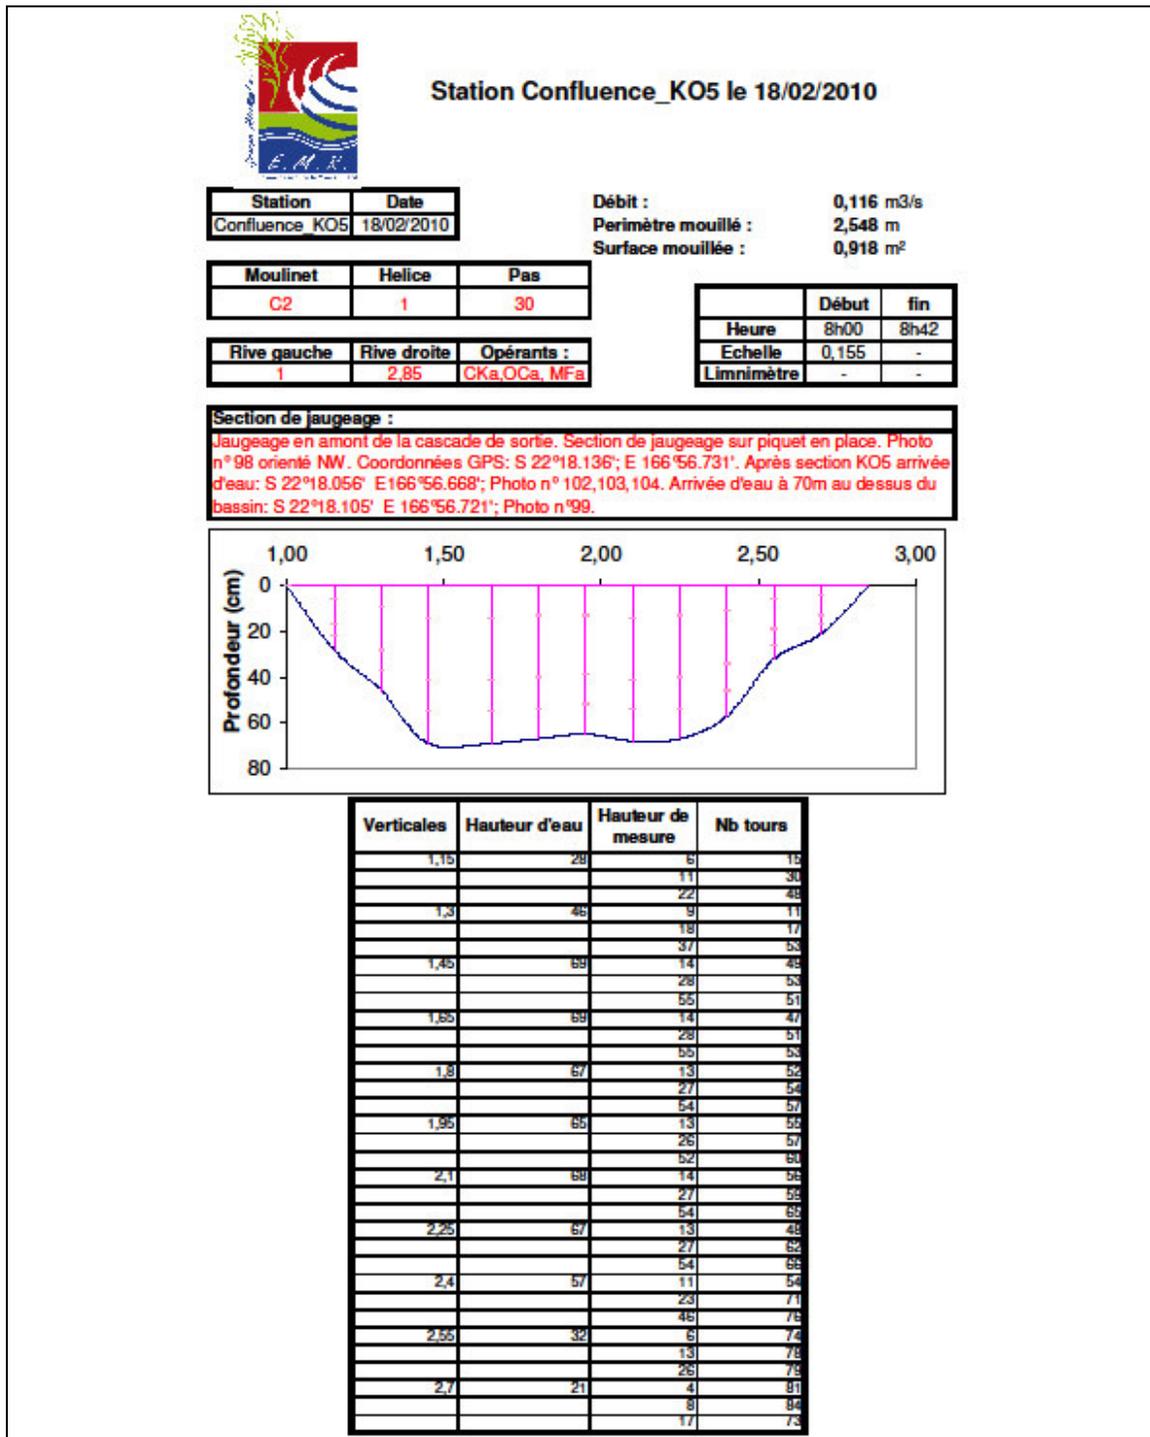
Un protocole de jaugeage a été mis en place début 2010 afin d'optimiser les missions avant, pendant et après les jaugeages. Des feuilles de jaugeage sont conçues lors de chaque mesure de débit. En voici un exemple ci-dessous (Fig.7). Les autres feuilles sont situées dans le suivi limnimétrique de chaque mois présent en annexe sur le CD ci-joint.

Figure 6 : Feuille de jaugeage de la section Confluence\_KO5 en Février 2010

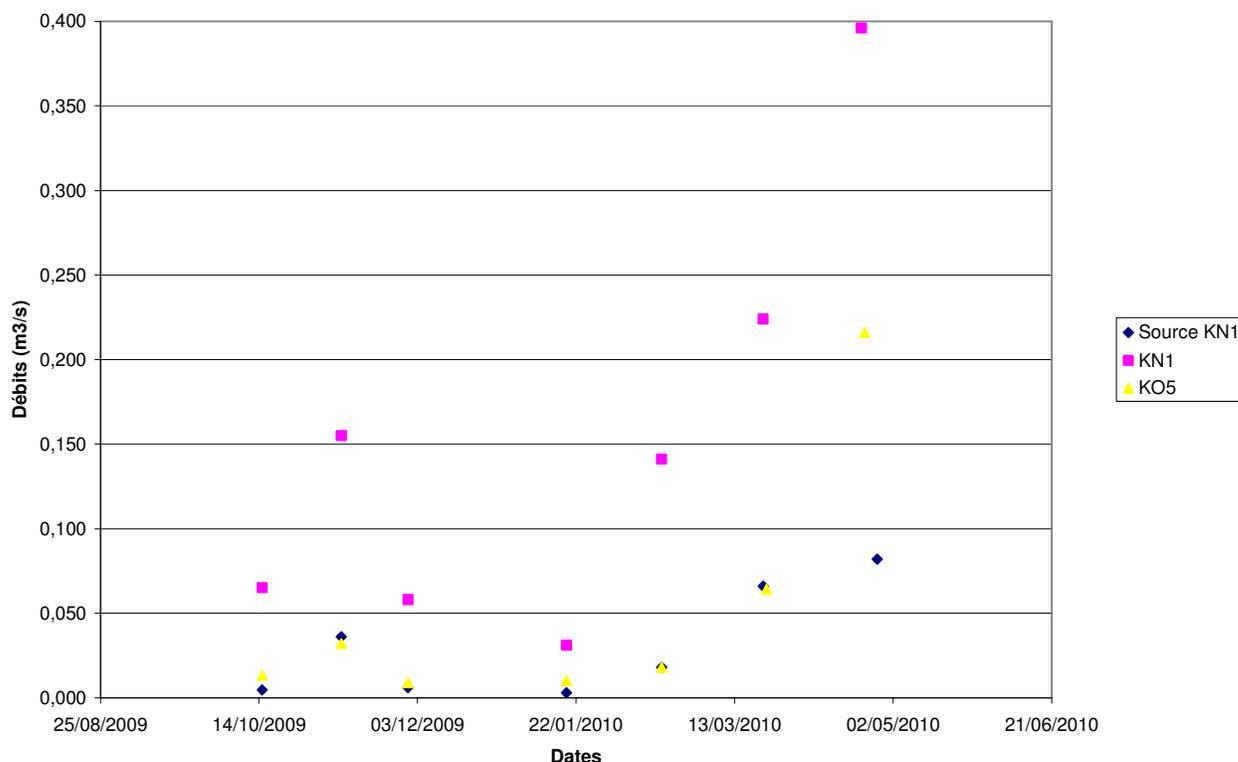
Afin d'interpréter les débits mesurés durant ces 7 mois, des graphiques et des cartes ont été élaborés. Tout d'abord, l'évolution du débit sur les trois sections mensuelles permet d'être analysé par le graphique ci-dessous (Graph.24) :

**Graphique 24 : Evolution du débit en fonction du temps sur les trois sections mensuelles Source KN1, KN1 et KO5**

Troisièmement, les points KO5 et Source KN1 ont des débits semblables ce qui est assez surprenant étant donné que les deux sections sont situées sur des rivières différentes et pas au même niveau : Source KN1 est située à la source de la rivière Kwé Nord et KO5 à l'exutoire de la rivière Kwé Ouest 5 (Fig.8) :

Nota : les débits de KO5 et KN1 ne sont pas les mêmes au mois d'Avril car ils n'ont pas été faits en même temps. En effet, la route pour aller à KN1 était inaccessible en voiture car l'accès au site était trop boueux. Par conséquent, il a fallu attendre la semaine suivante pour que la route soit de nouveau praticable et que KN1 puisse être jaugé.

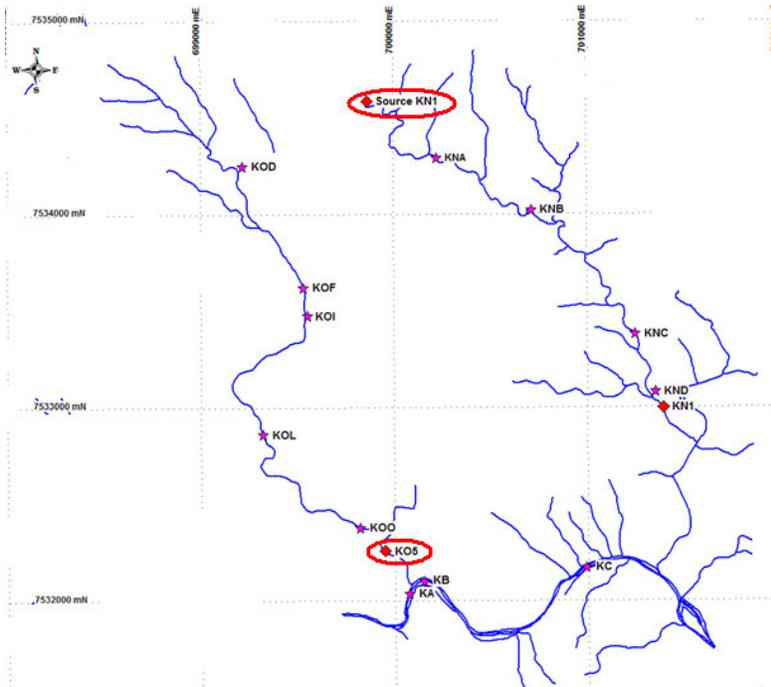
Figure 7 : Localisation des sections KO5 et Source KN1

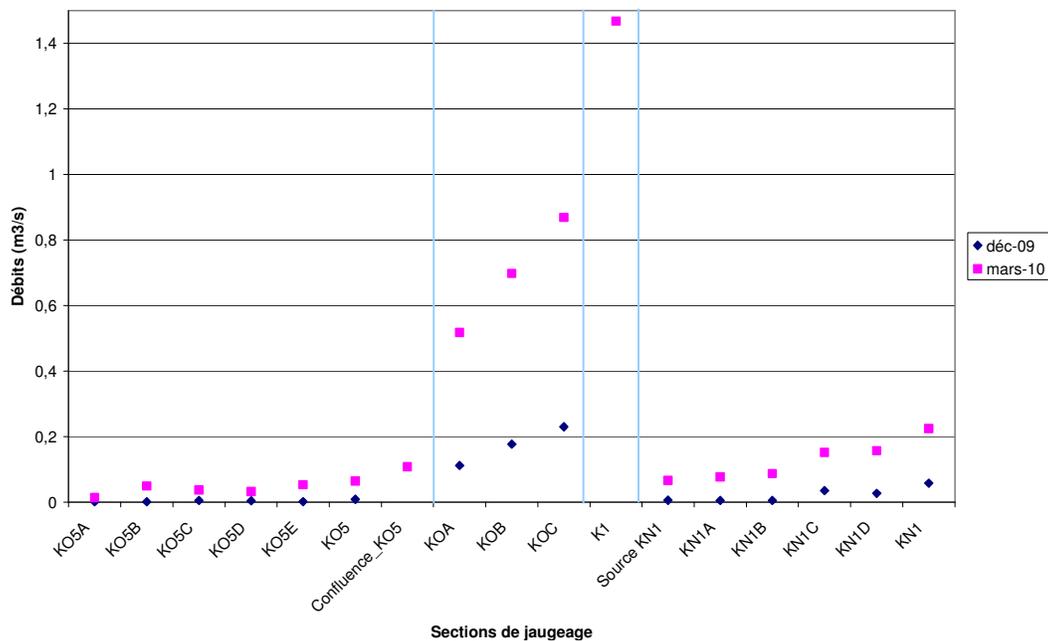
Un second graphique illustre l'évolution du débit lors des missions trimestrielles suivant les différentes rivières (Graph.25).

Graphique 25: Evolution du débit en Décembre\_09 et Mars\_10 suivant les différentes rivières

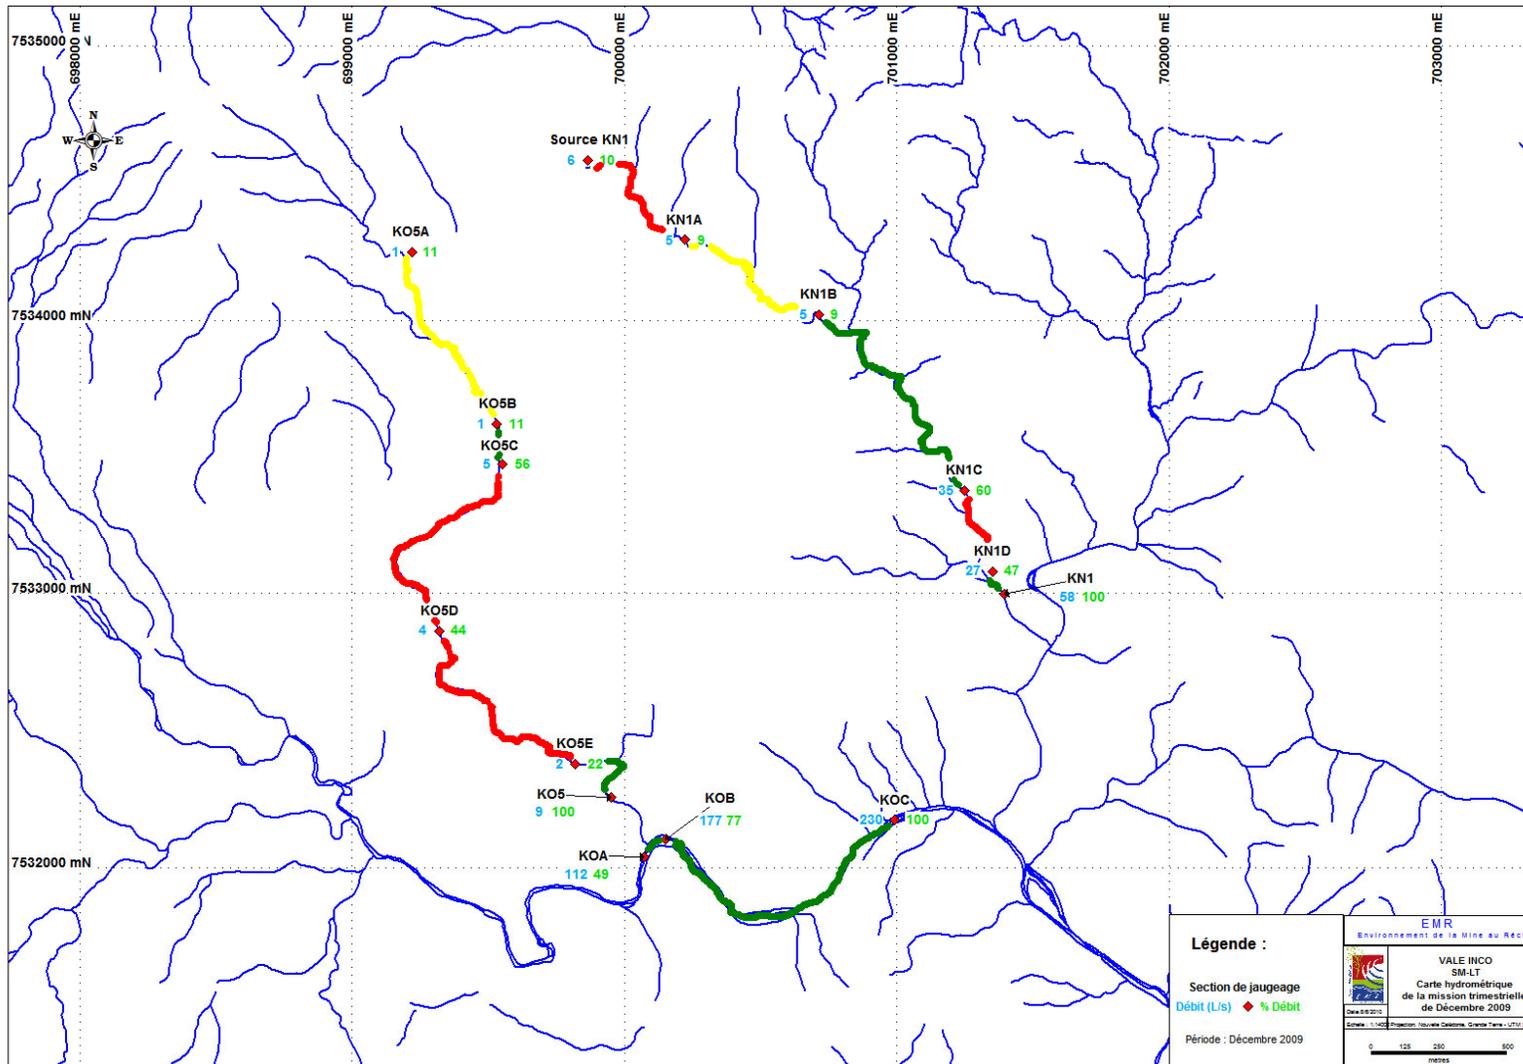
- en bleu : le débit (en L/s),
- en vert : le pourcentage de débit par rapport aux exutoires des différentes rivières.

Figure 8 : Bilan hydrométrique des jaugeages réalisés en Décembre 2009

- en vert : apport de la nappe,
- en jaune : équilibre entre la nappe et la rivière,
- en rouge : perte par infiltration.

De manière générale, il apparaît nettement qu'il existe des zones où les apports de la nappe phréatique sont conséquents (augmentation importante du débit et du pourcentage sur une zone). Ceci est le cas pour la section KOA-KOC. D'un autre côté, il existe des zones où ces augmentations sont nulles (entre KN1A et KN1B pour Décembre) voir négatives, ce qui correspond à une infiltration des eaux (entre KO5C et KO5E pour Décembre).

Par rapport à Mars où les rivières sont alimentées sur toute leur longueur par la nappe phréatique, excepté entre KO5B et KO5D où il y a une infiltration ; en Décembre, beaucoup de sections sont en équilibre (entre KO5A et KO5B et entre KN1A et KN1B) ou en perte (entre KO5C et KO5E, entre Source KN1 et KN1A et entre KN1C et KN1D).

- Des cartes, faisant l'état du bilan hydrométrique des rivières, mettent en évidence des zones de recharge, d'équilibre, ou de perte par infiltration au niveau des cours d'eau. De plus, un comportement différent entre les basses eaux et les moyennes eaux a été remarqué.

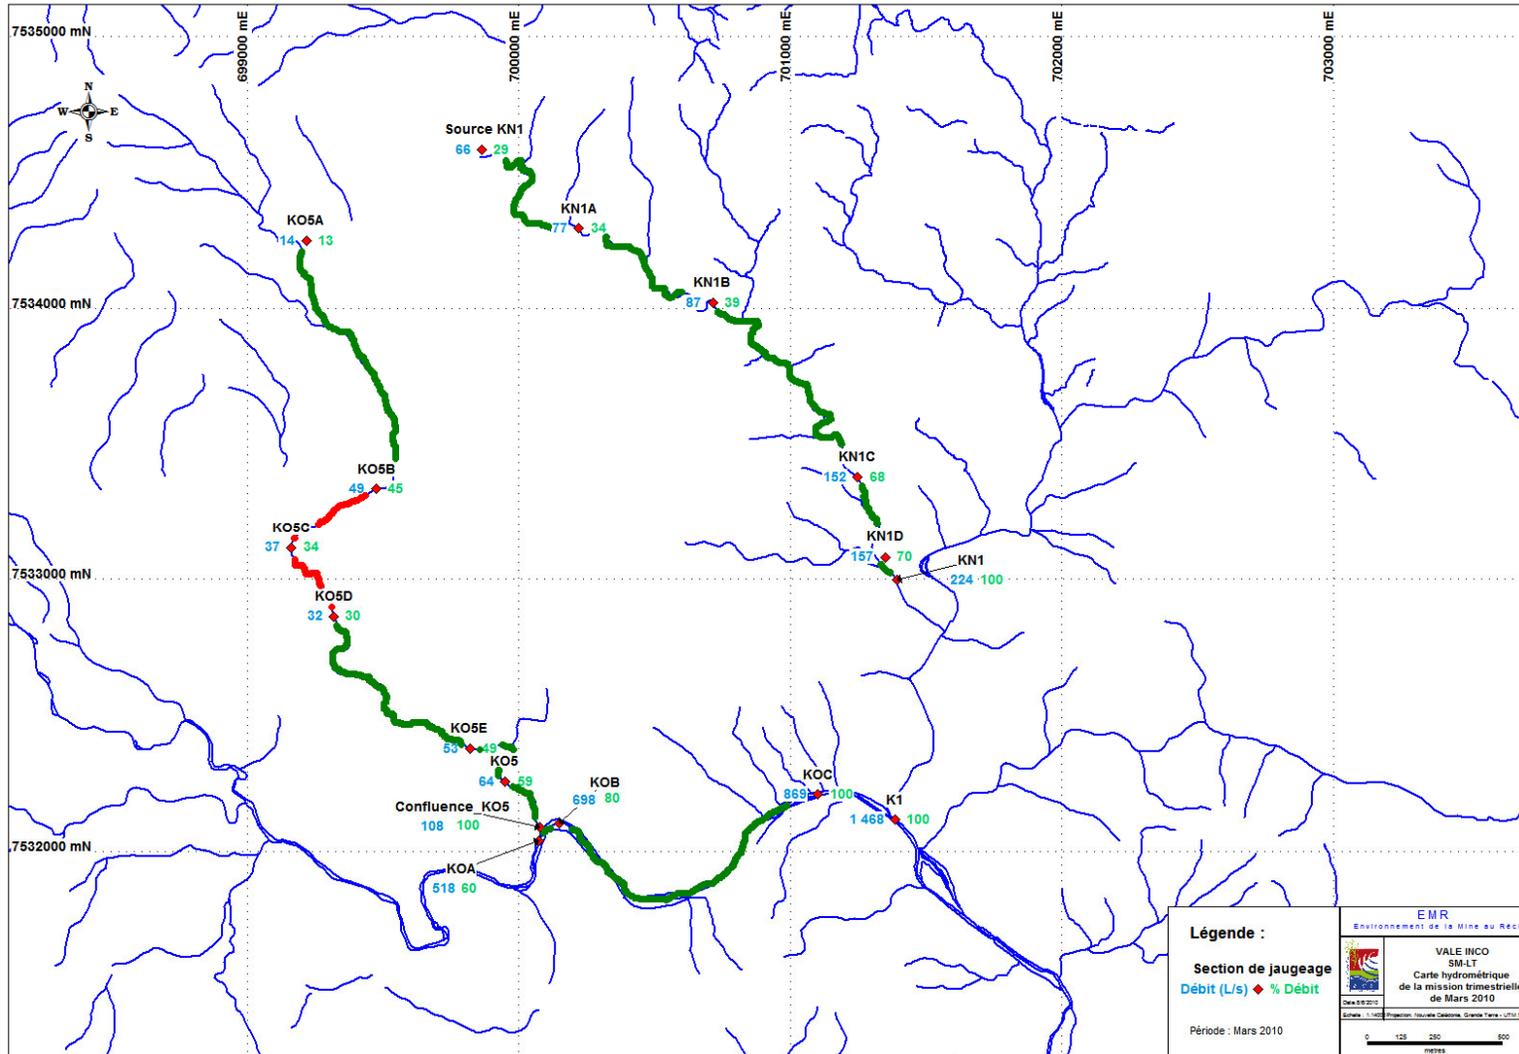
Figure 9: Bilan hydrométrique des jaugeages réalisés en Mars 2010

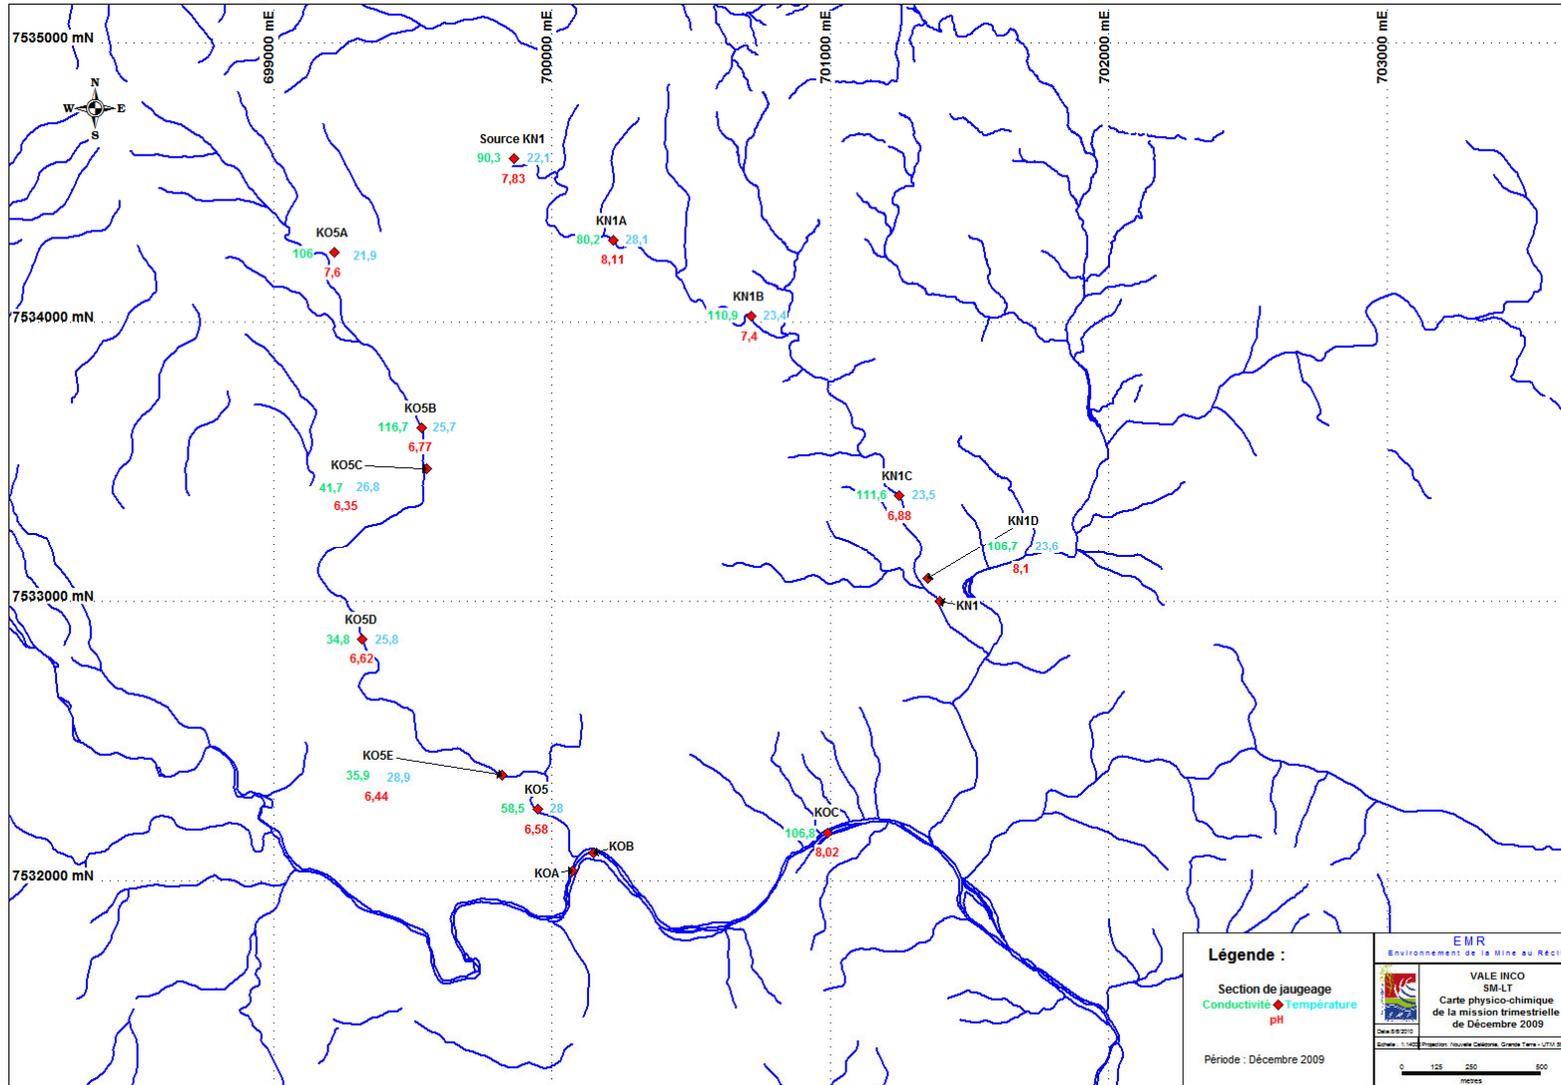
Nota : Comme pour les cartes hydrométriques, les sections de jaugeage ont gardé le même nom entre Décembre et Mars dans un souci de meilleur compréhension, mais les coordonnées d'origine de Décembre et Mars ont été conservées.

Figure 10: Bilan physico-chimique in situ réalisé sur les différentes rivières en Décembre 2009

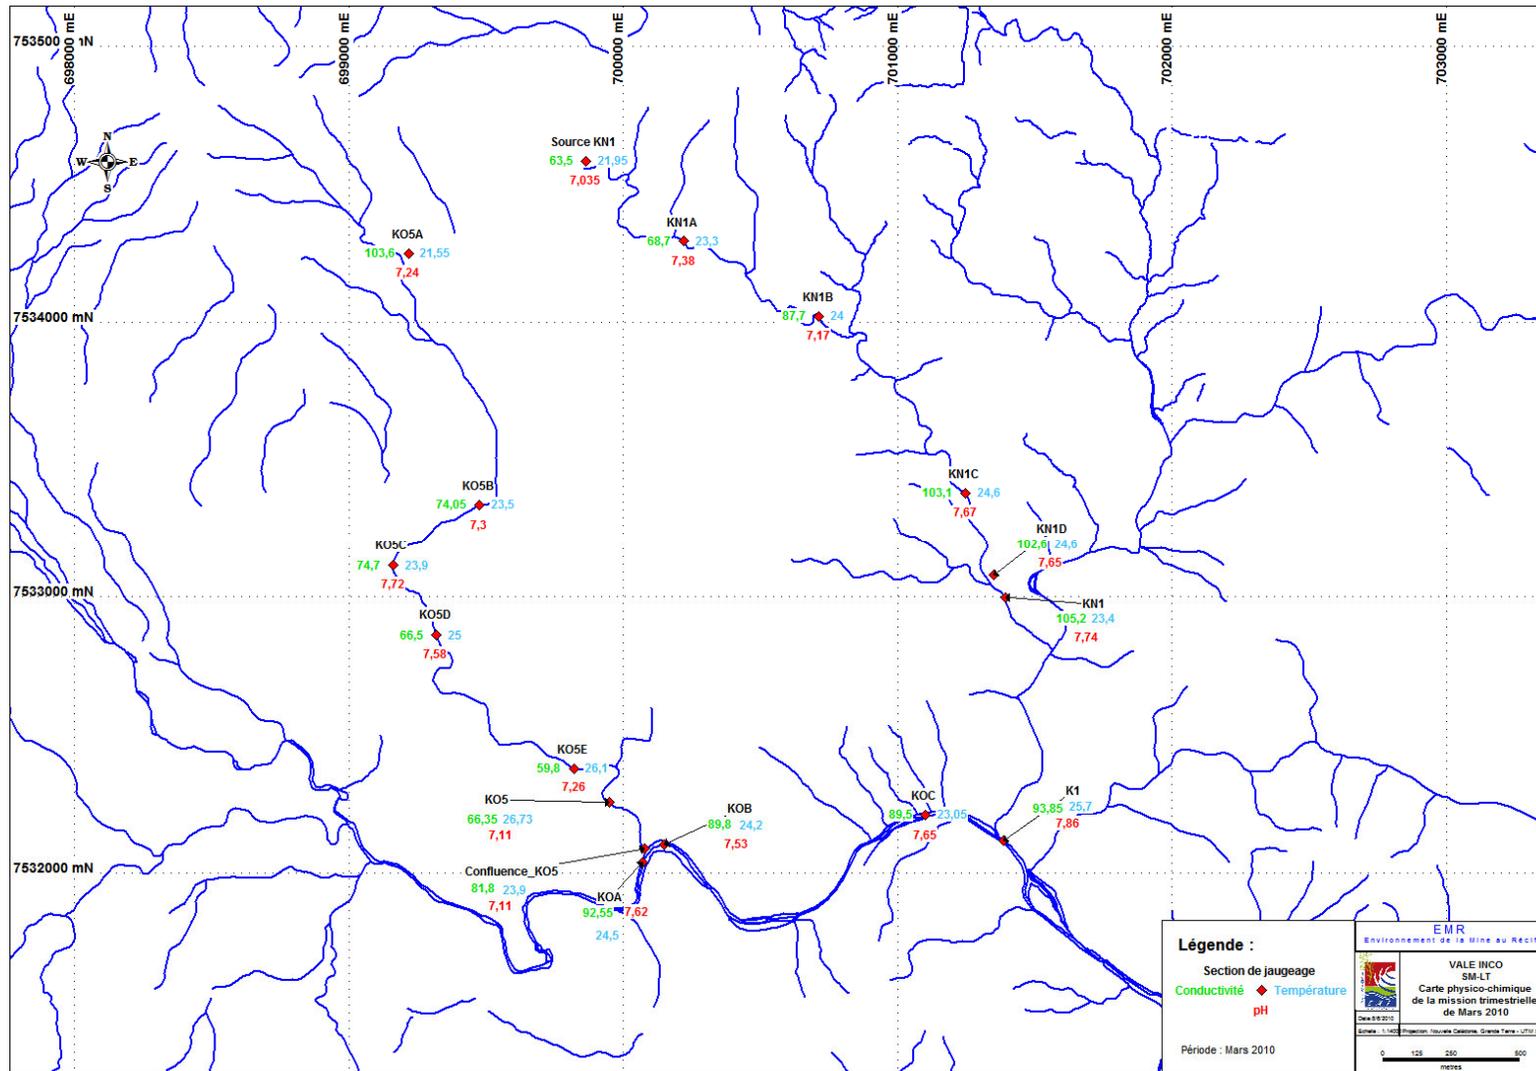
Figure 11: Bilan physico-chimique in situ réalisé sur les différentes rivières en Mars 2010

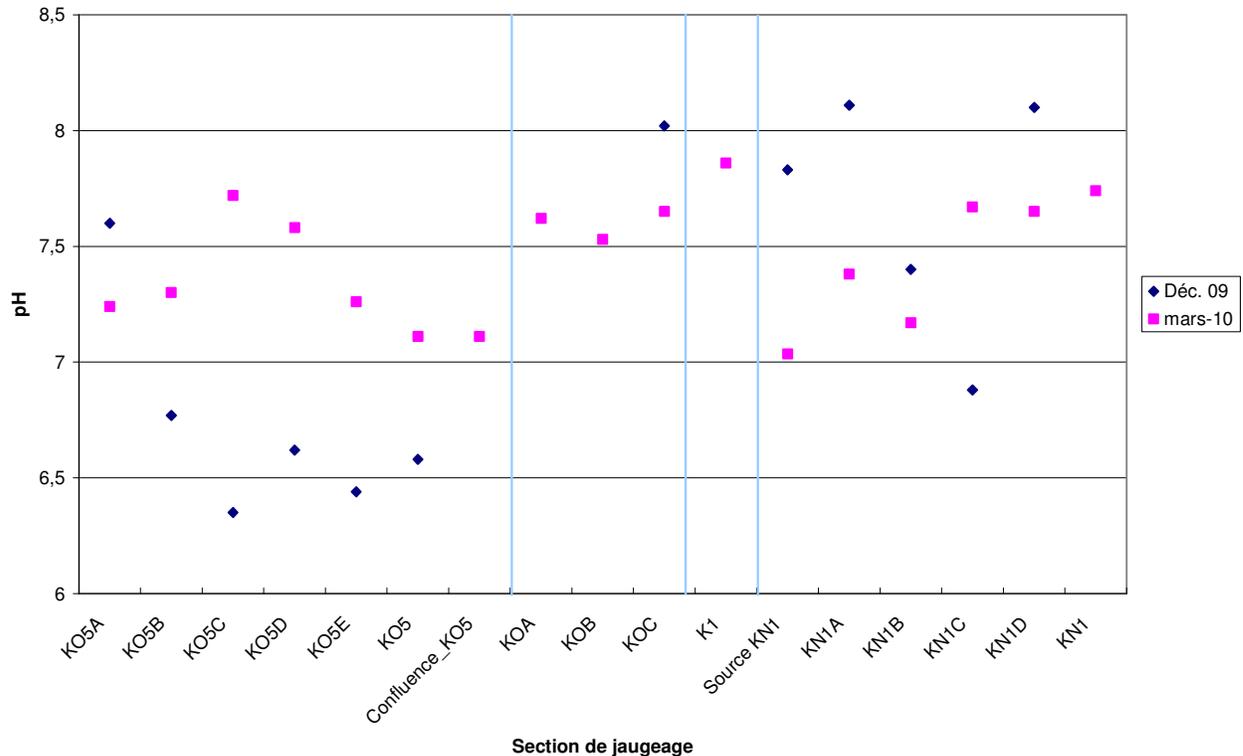
Le pH est un paramètre qui permet de mesurer le caractère acide ou basique du milieu.

**Graphique 26: Evolution du pH en Décembre\_09 et Mars\_10 suivant les différentes rivières**

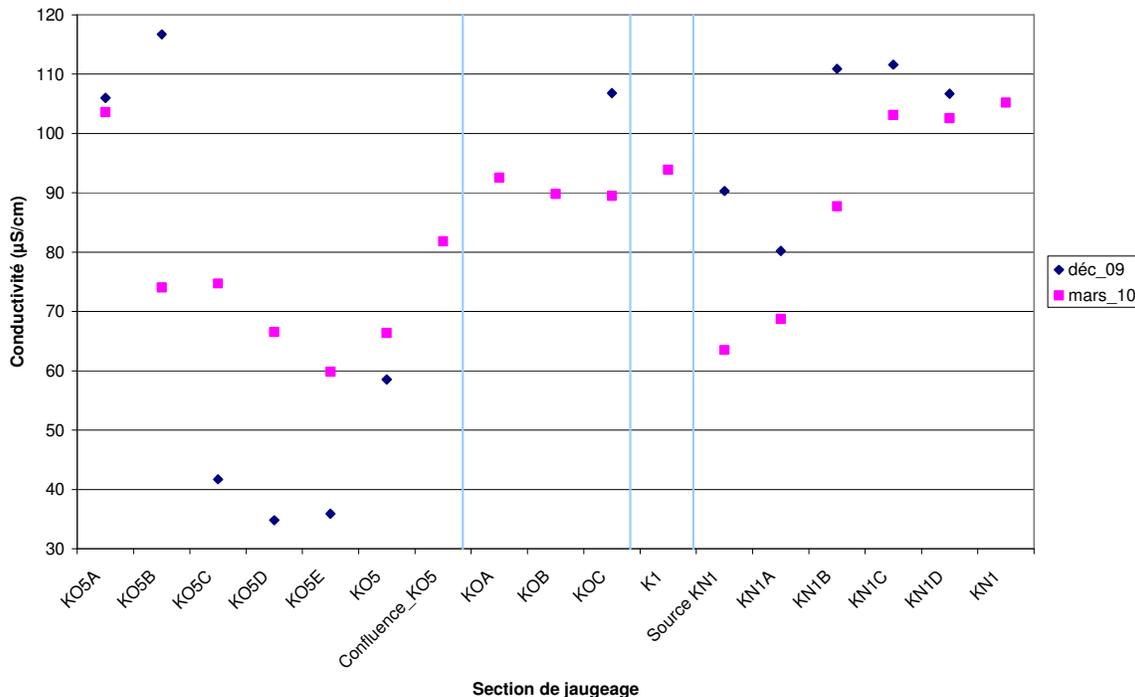
En effet, une eau de pluie possède une conductivité très faible. A mesure de son ruissellement et surtout de son infiltration dans le sol, elle se charge en éléments et voit donc sa conductivité augmenter.

Ainsi, une eau peu conductrice est une eau plutôt issue de ruissellement de surface tandis qu'une eau plus conductrice correspondra plutôt à de l'eau issue de la nappe phréatique.

**Graphique 27: Evolution de la conductivité en Décembre\_09 et Mars\_10 suivant les différentes rivières**

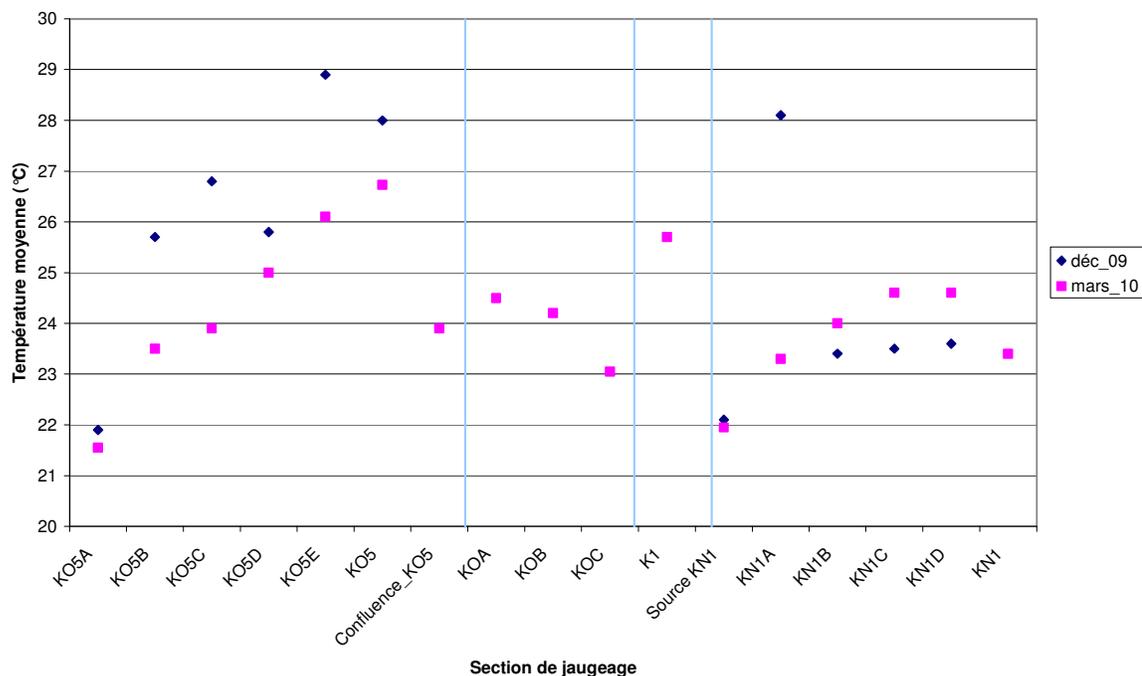
La température de l'eau est principalement influencée par les conditions météorologiques. En effet, pendant les périodes de sécheresse, où les apports d'eau de pluie sont réduits et les températures de l'air élevées, la température de l'eau aura tendance à augmenter.

Toutefois, la température de l'eau souterraine étant moins élevée que l'eau de surface, une baisse soudaine de la température le long d'un creek peut trahir la présence d'une résurgence.

**Graphique 28: Evolution de la température en Décembre\_09 et Mars\_10 suivant les différentes rivières**

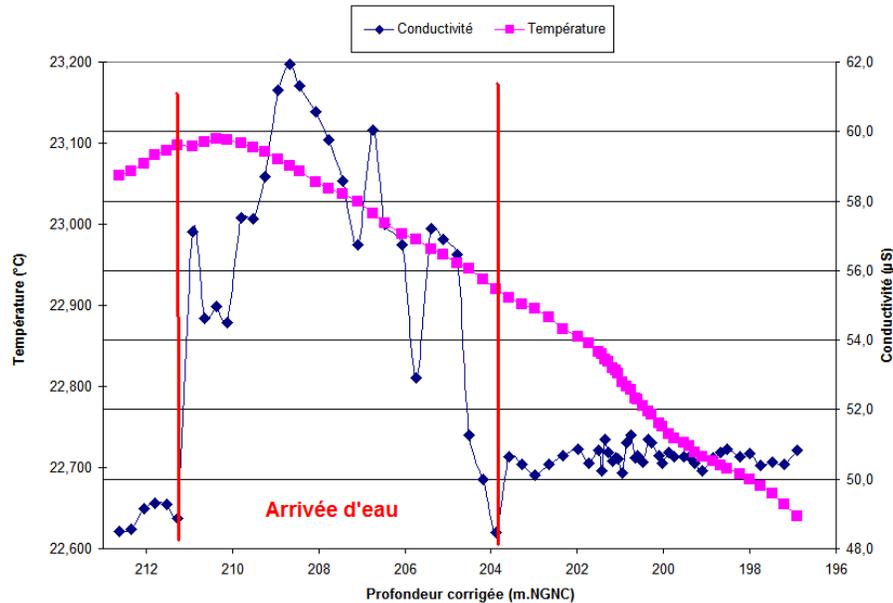
La conductivité n'est pas très importante car ce piézomètre est un PEC et donc l'eau de pluie infiltrée arrivent relativement rapidement à l'aquitard.

**Graphique 29: Diagraphie du piézomètre 09ex0017 le 01/12/2009**

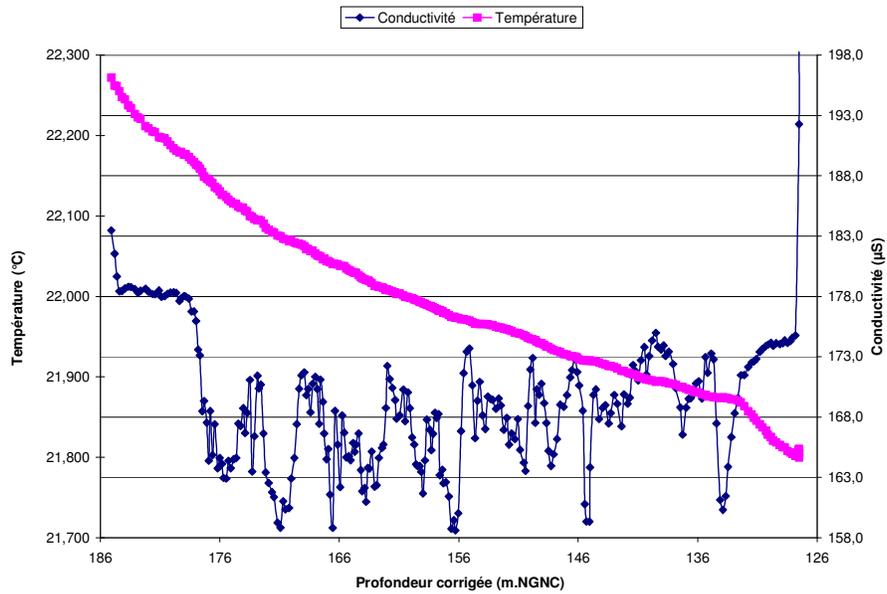
D'autre part, la conductivité est plus importante car ce piézomètre est un PEL et donc l'eau traverse davantage de couches géologiques et se chargent donc plus en matières dissoutes. La différence de gamme de conductivité entre ce PEC (09ex0017) et ce PEL (09ex0015) de même plateforme, montre bien des arrivées d'eau différentes.

**Graphique 30: Diagraphie du piézomètre 09ex0015 le 10/03/2010**

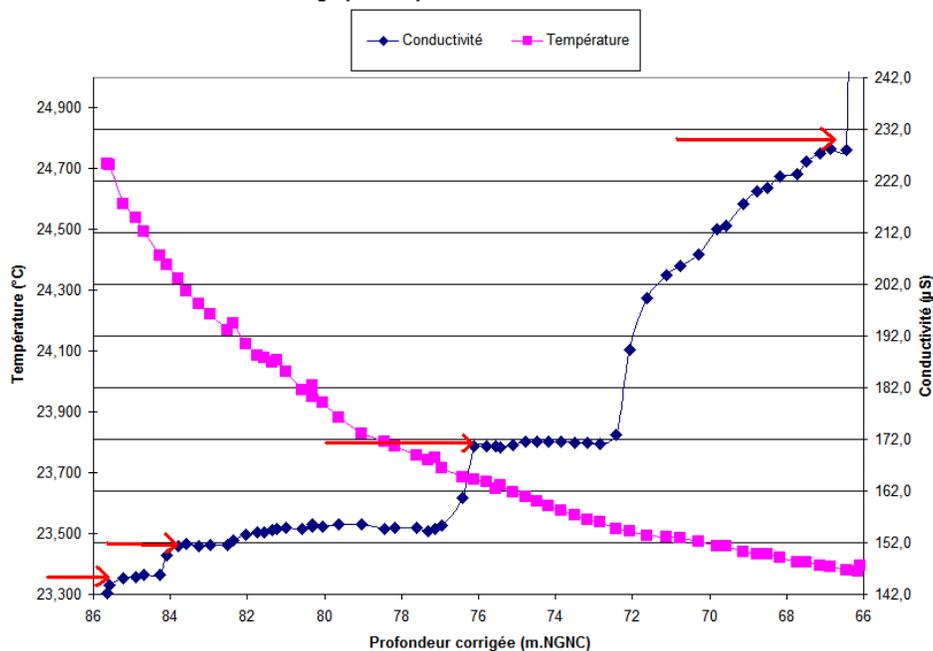
- La conductivité peut présenter des « paliers ». C'est le cas de la diagraphie du piézomètre 09ex0027 (PF 1) en Décembre (Graph.31), 09ex0031 (PF 2) en Décembre et Mars, et 09ex0039 (PF 15) en Mars. La nappe est donc compartimentée avec des eaux chimiquement différentes entre chaque palier.

**Graphique 31: Diagraphie du piézomètre 09ex0027 le 02/12/2009**

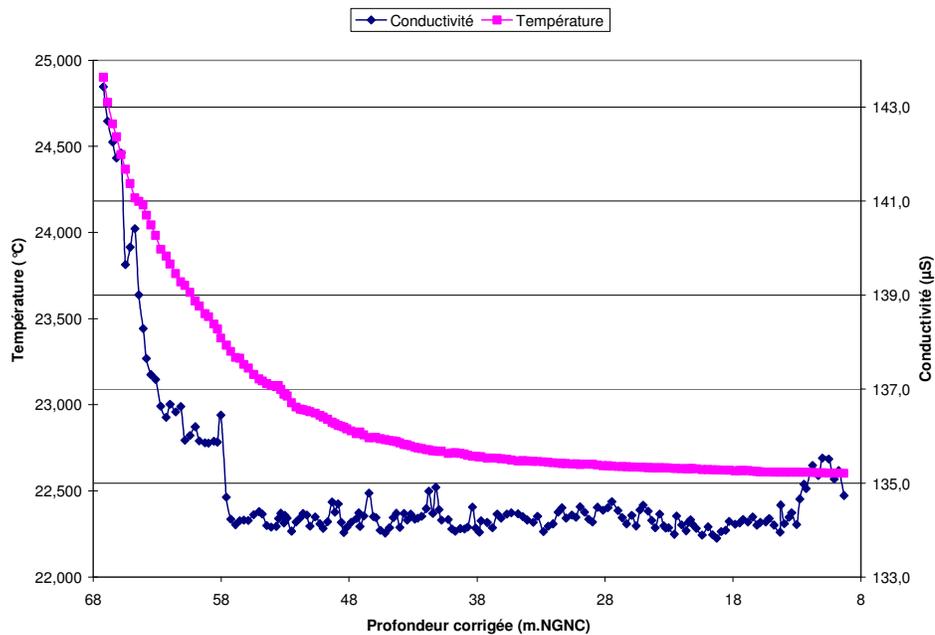
**Graphique 32: Diagraphie du piézomètre 09ex0054 le 10/03/2010**

- En général, comme c'est le cas pour les graphiques précédents, la conductivité augmente avec la profondeur et la température diminue. Ceci est logique puisque l'eau se charge en matières dissoutes lors de son infiltration à travers les formations géologiques, et l'eau souterraine a une température moins élevée que celle d'une eau de surface.

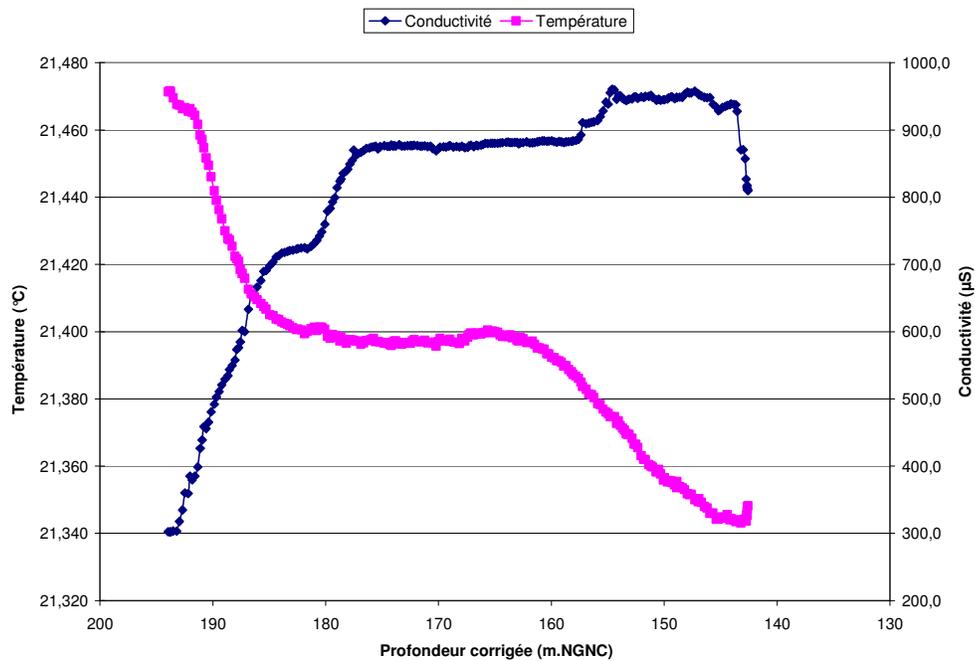
**Graphique 33: Diagraphie du piézomètre 09ex0070 le 01/12/2009**

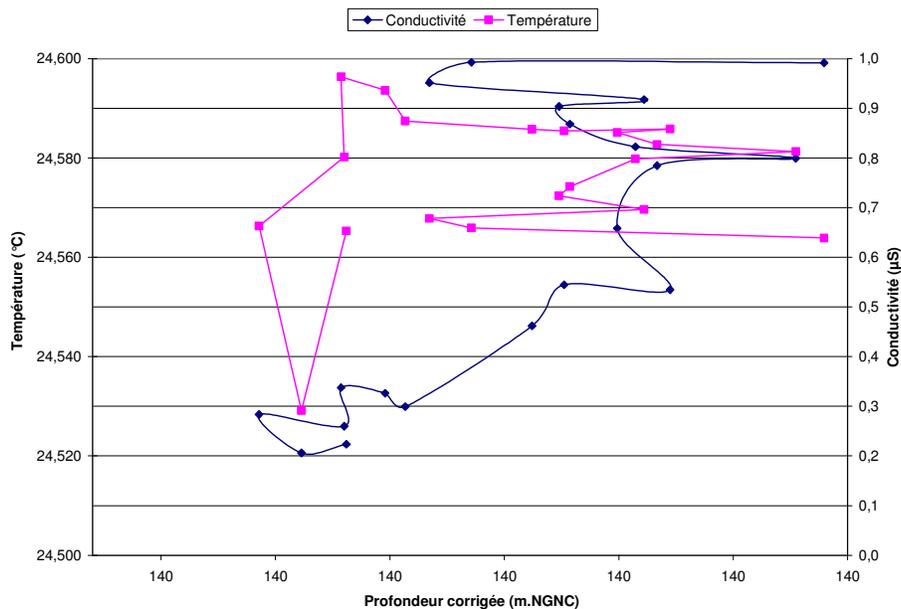
**Graphique 34: Diagraphie du piézomètre 09ex0044 le 10/03/2010**

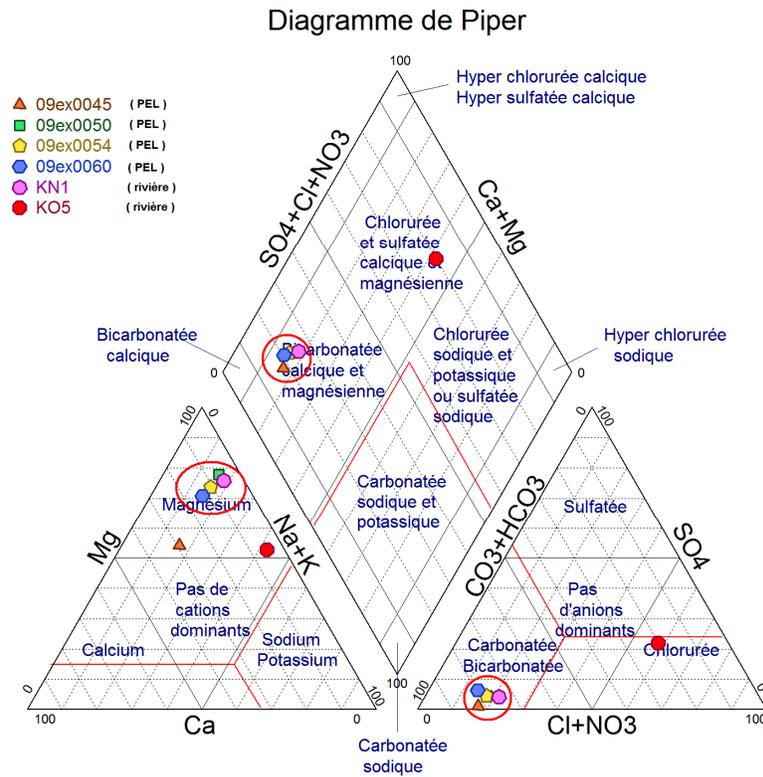
Figure 12: Diagramme de Piper pour les analyses de Décembre 2009

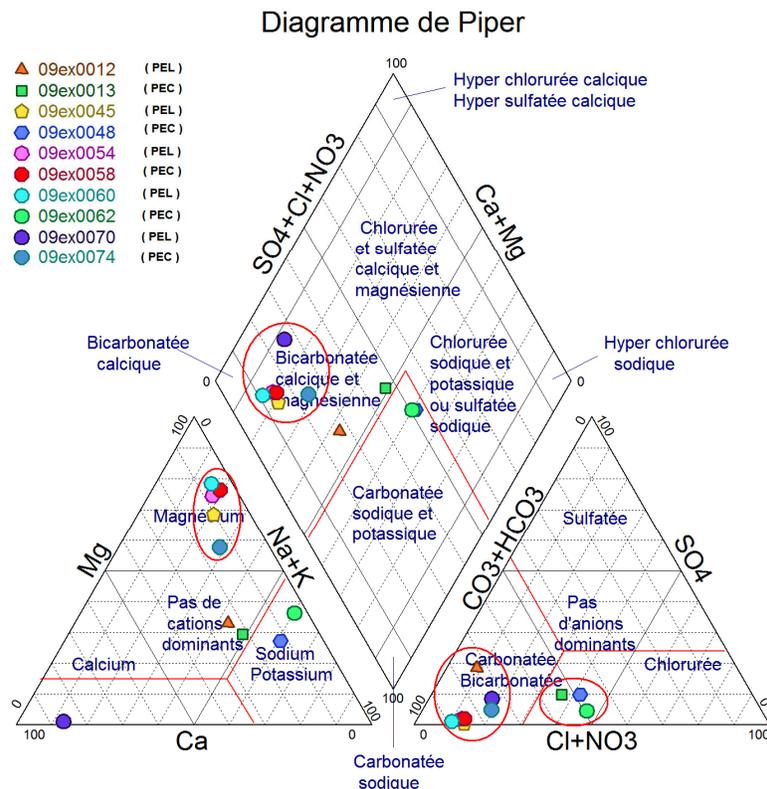
Figure 13 : Diagramme de Piper suite aux analyses de Mars 2010

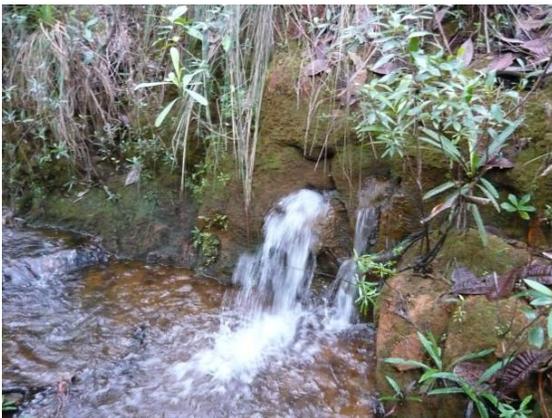
Grosse arrivée d'eau au niveau de KO5A
