# Mécanismes fondamentaux des mouvements de terrain dans les massifs ultrabasiques de Nouvelle-Calédonie

Rapport final

BRGM/RP - 55 041 - FR

Mars 2007

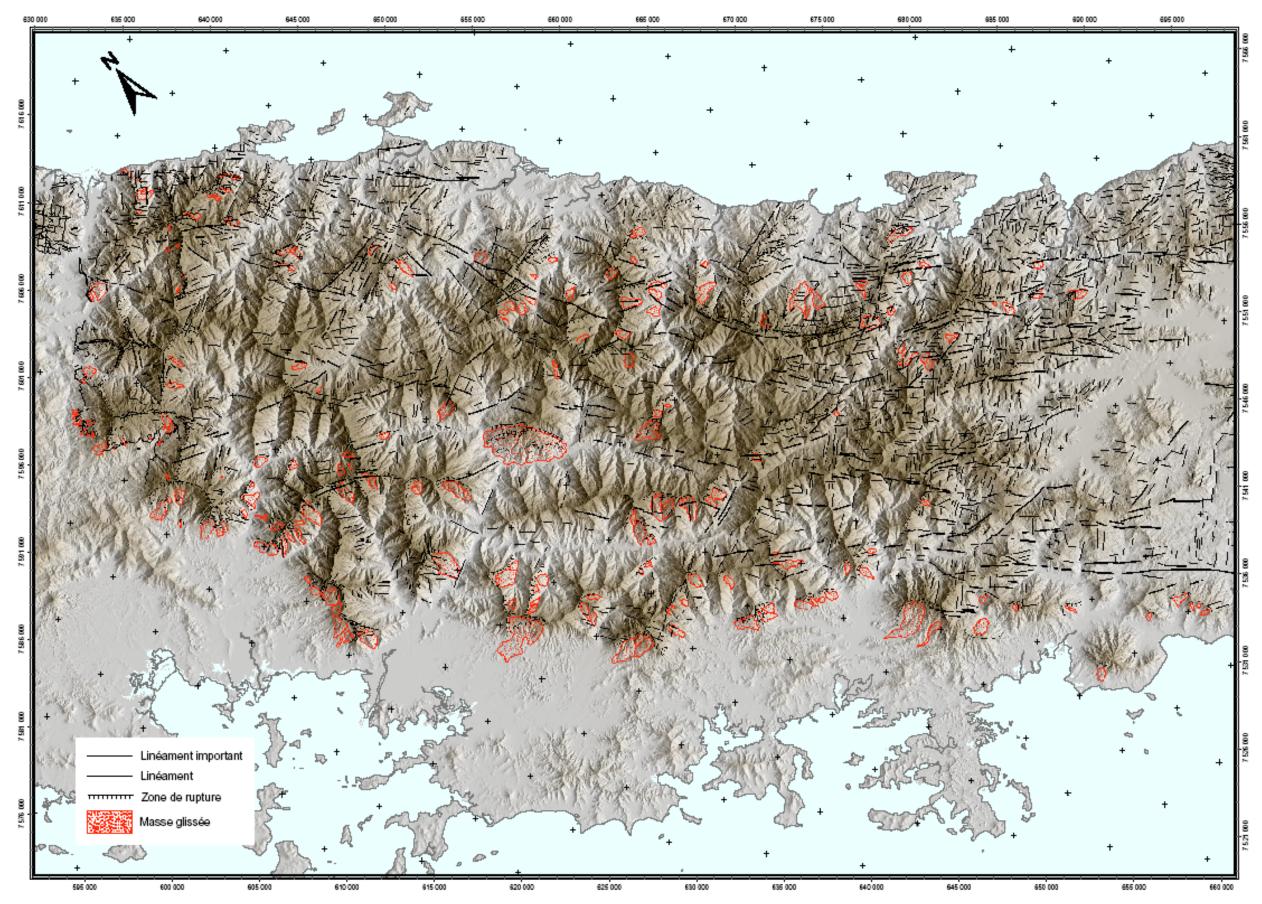
Figure 1 - Carte des zones d'effondrement de grande ampleur dans la massif du Sud

Le résultat de cette cartographie est présenté dans la figure 1. Près de 200 objets géomorphologiques correspondant à d'anciens mouvements de terrain de grande ampleur ont pu être ainsi dénombrés.

La cartographie des grandes structures anciennes de glissement a permis de relever plus de 200 objets dans le massif du Sud (Figure 1). Ces masses effondrées sont très apparentes dans la partie nord du massif. Elles ne sont pas exprimées dans sa partie sud, c'est-à-dire dans la région Yaté - Plaine-des-Lacs. La prépondérance de ces phénomènes est donc directement corrélée avec l'importance des reliefs.

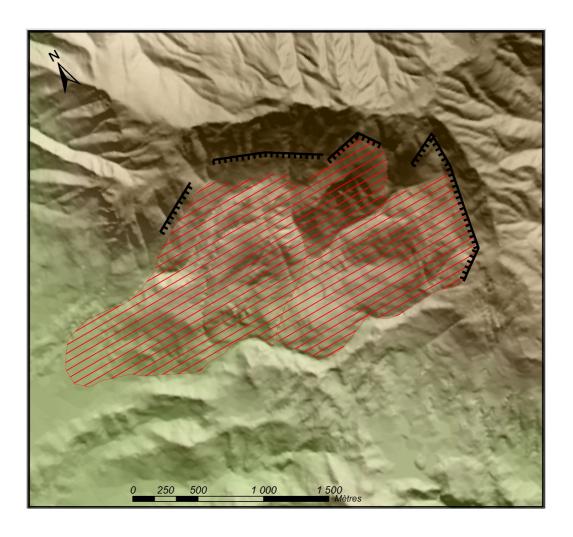
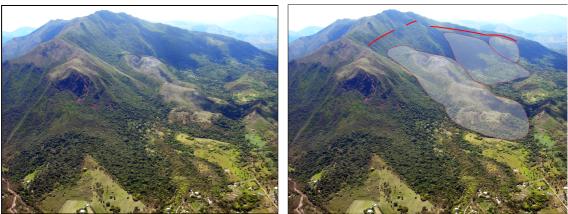
Figure 2 - Ancienne masse effondrée du mont Mou En haut morphologie générale; en bas à gauche, vue d'hélicoptère depuis le NW; en bas à droite, vue identique avec contourage de la masse effondrée.

Les masses glissées anciennes visibles sur le flanc sud-ouest du Mont-Mou sont particulièrement éloquentes (Figure 2). Leur morphologie est typique, avec une zone de rupture amont abrupte et une masse glissée convexe, en pente douce, latéritique en surface, à l'aval. La géométrie de la niche d'arrachement est très anguleuse et probablement guidée par des plans pré-existants. La cartographie géologique détaillée (Maurizot et Lafoy, 1999) est présentée en figure 3.

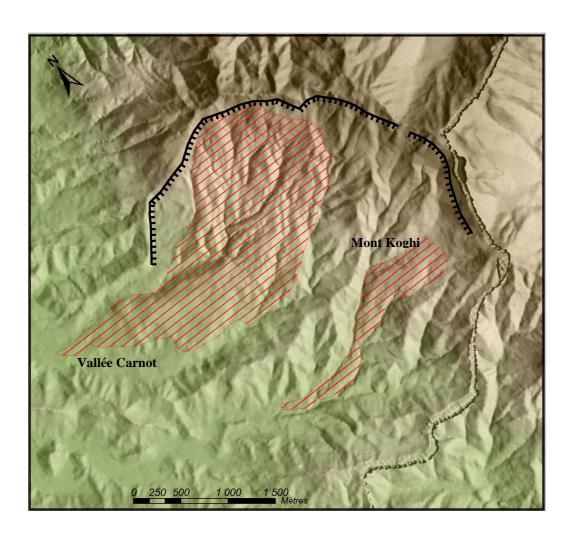
Figure 4 - Ancienne masse effondrée de la vallée Carnot et du Mont Koghi En haut morphologie générale; en bas à gauche, vue d'hélicoptère depuis le NW; en bas à droite, vue identique avec contourage de la masse effondrée.

Le flanc sud-ouest des monts Koghis offre un paysage tout aussi typique (Figure 4), avec un pan entier du massif de péridotite effondré. La morphologie d'ensemble donne l'impression que la masse a littéralement coulé dans la vallée en contrebas, recouvrant le substrat volcano-sédimentaire. Les matériaux déplacés l'ont manifestement été de manière plus fluide au vu de l'étendue et des pentes très faibles à l'aval. De fait, de nombreuses anciennes coulées de débris sont visibles dans le réseau de drainage (Figure 5).

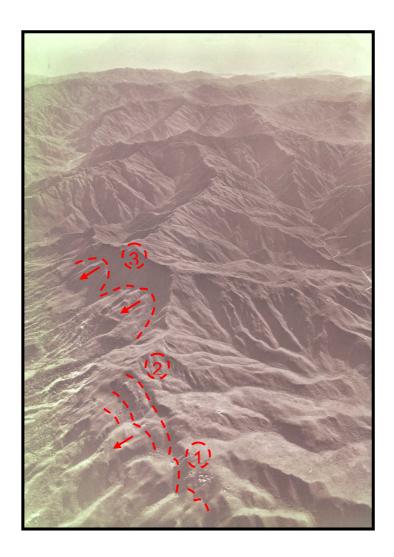
Il s'agit de pans entiers de versants composés de masses rocheuses péridotitiques altérées et de latérites en proportions diverses, ayant glissé le long de l'escarpement du massif. La taille de ces objets est d'ordre kilométrique. Leur ancienneté est attestée par leur état général d'altération (ils supportent des profils latéritiques) et leur reincision par le réseau hydrographique actuel qui a pu, en certains endroits, amener à des inversions de relief.

Figure 6 - Vue oblique depuis le Sud des anciens effondrements (trace des plans de détachement en rouge) sur le flanc ouest du massif du Sud au-dessus de Boulouparis (photo US Army, 1944).

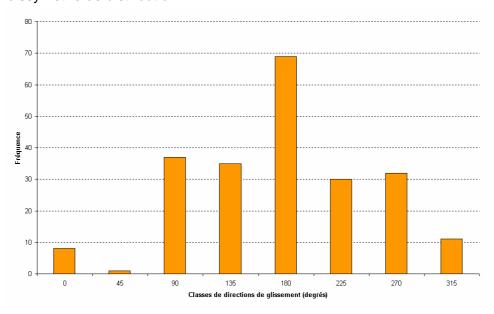
Figure 7 - Classes d'orientation des objets cartographiés

Les versants affectés par les effondrements en masse sont dirigés principalement vers le Sud (calcul basé sur l'orientation des zones de rupture amont) et de manière subordonnée vers l'Est et L'Ouest. Cette prévalence d'orientation peut avoir plusieurs origines :

- contrôle structural du substrat (plans de fractures ou failles utilisés préférentiellement),
- contrôle climatique (altération plus grande au SW, S et SE).

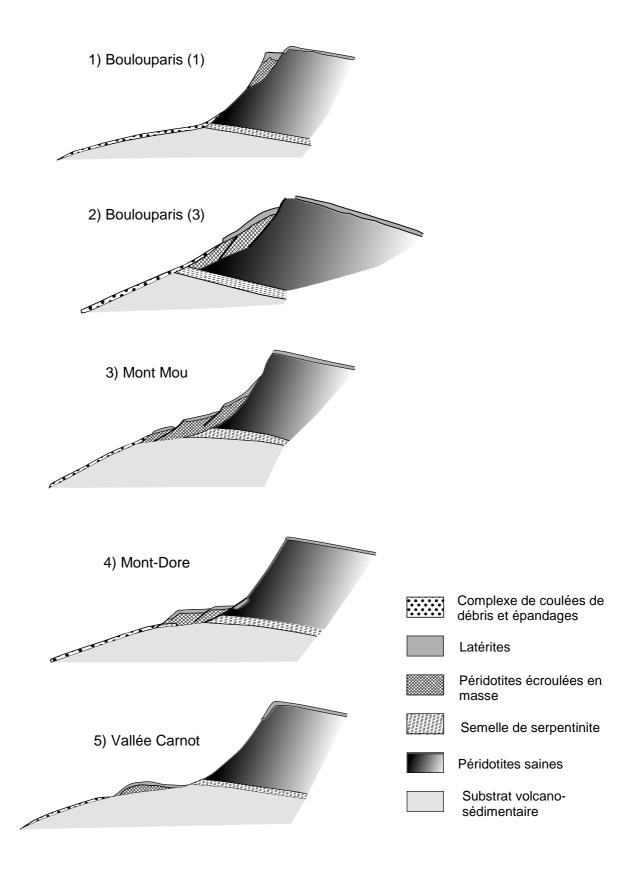
Figure 8 - Schématisation des différentes configurations connues de glissements en masse sur les versants du Massif du Sud et références à quelques localités types.

On a rassemblé sur la figure 8 différentes configurations en faisant référence aux sites typiques. Ces différents objets peuvent être rangés en suivant une logique temporelle ou un degré d'évolution. Dans cette logique les masses effondrées sont de plus en plus désolidarisées de leur source (figure 8 - 1 à figure 8 - 5), de même qu'elles sont de plus en plus altérées et reprises par l'érosion.

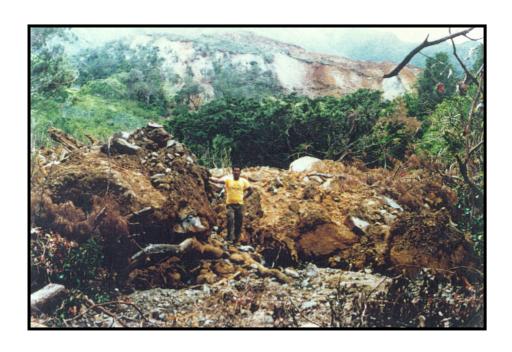
Figure 9 - Photographie au lendemain de la coulée au-dessus des lotissements Mille et Berton.

Le 12 janvier 1988, lors du passage du cyclone "Anne", un dôme de péridotites (Figure 12 et Figure 13) situé au pied du massif du Mont-Dore et au droit des lotissements Mille et Berton fut affecté par des mouvements de terrain d'une ampleur inattendue. A la station météorologique voisine de la Pépinière, un pic d'intensité pluviométrique de 101 mm en 24 h fut enregistré. La veille 158 mm en 24h avaient été notés. Une langue de coulée boueuse charriant des blocs, dont certains atteignaient plusieurs mètres cubes, dévala depuis le dôme sur plusieurs centaines de mètres et s'immobilisa à quelques mètres de l'habitation située la plus en amont des lotissements (Figure 9 et Figure 10). Le choc psychologique et l'impact médiatique furent importants.

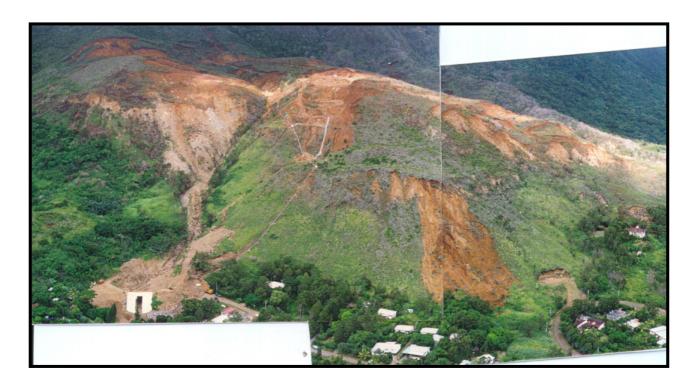
Figure 11 - Photographie montrant les deux glissements en 1990 pendant la construction des ouvrages de confortement

Des travaux de confortement et de protection furent aussitôt entrepris et s'étalèrent sur deux ans (Figure 11).

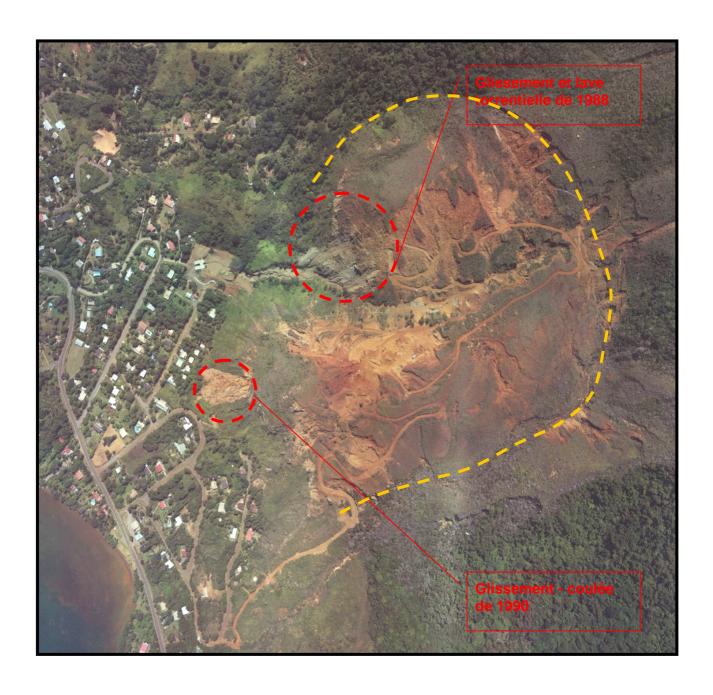
Figure 12 - Vue aérienne du dôme de péridotite altéré (ceinturé en jaune pointillé) du Mont-Dore, situé au-dessus des lotissements Mille et Berton.

Au SW du massif du Mont-Dore, au pied de l'abrupt qui fait face à la mer, s'individualise une morphologie particulière en forme de dôme, au droit des lotissements Mille et Berton (Figure 12 et Figure 13). L'examen géologique de cette zone montre qu'il s'agit d'une masse de péridotite située à la base du massif, extrêmement destructurée, serpentinisée, fracturée, altérée. La calotte convexe du dôme est recouverte par un manteau latéritique épais dans lequel de nombreux lavakas sont ouverts. Un cours d'eau (creek de la mine Dédé) traverse le dôme. Sur ses bordures, là où la pente augmente, de nombreuses niches d'arrachement mettent à nu le substrat. Ce dernier apparaît constitué d'un matériau très peu cohésif fait de péridotites disloquées très serpentinisées, en paquets discontinus pénétrés par l'altération latéritique et séparés par des poches de latérite à blocs. Les matériaux se détachent fréquemment des flancs, laissant des cicatrices et des niches d'arrachement, et viennent s'étaler en contrebas. On relève de nombreux blocs en équilibre sur les pentes, des nappages latéritiques et éboulis sur les versants, des témoins d'anciennes laves torrentielles dans les creeks.

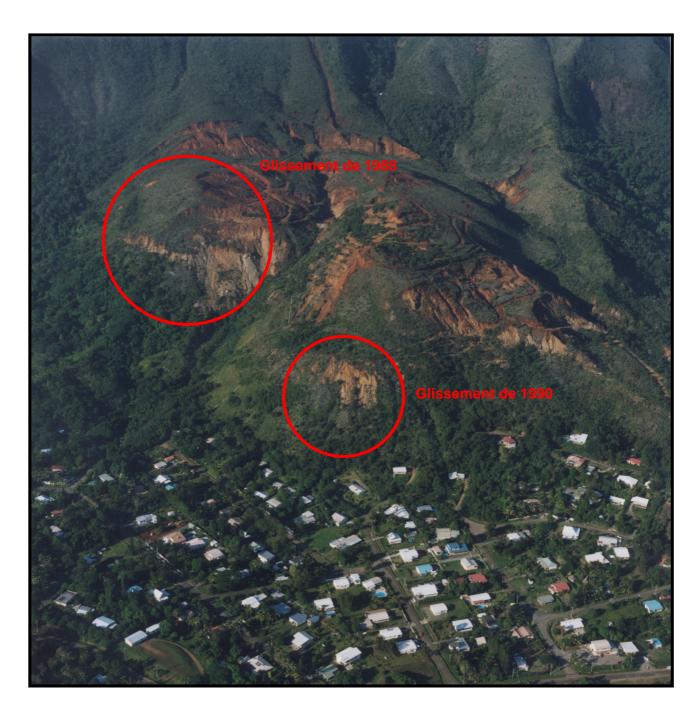
Figure 13 – Vue oblique du dôme du Mont-Dore au-dessus des lotissements Mille et Berton en 2000, vu d'hélicoptère (photographie M. Baillaut, GéoEx)

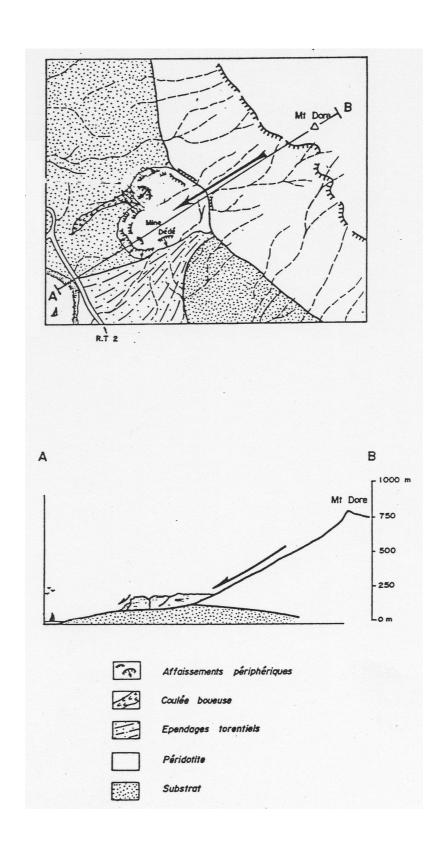
Figure 14 – Hypothèse sur l'origine du dôme du Mont-Dore (in Riondy, 1990)

Dés 1990, l'hypothèse est faite que le dôme surplombant les lotissements Mille et Berton correspond à un panneau détaché du massif du Mont-Dore (Figure 14). Plusieurs questions se posent alors :

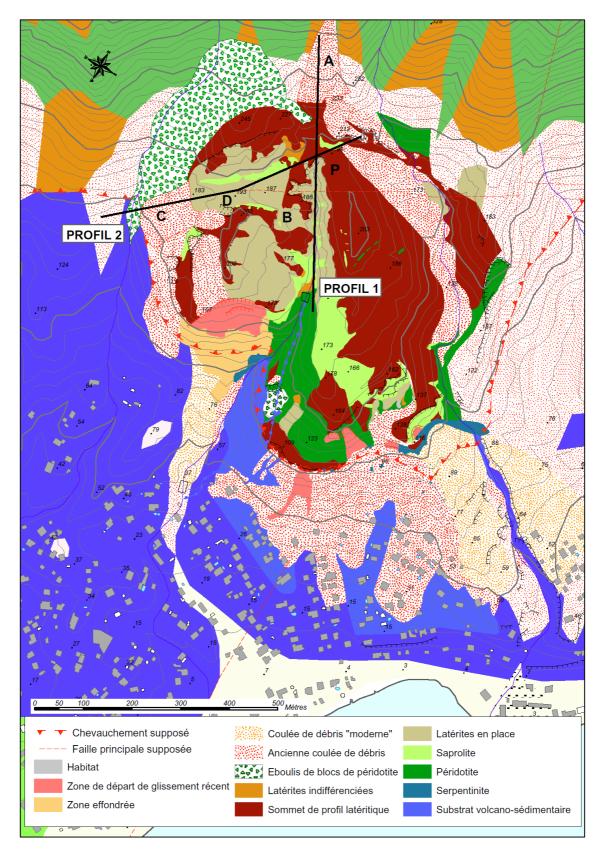
Figure 15 - Carte géologique détaillée de la zone des glissements du Mont-Dore.

La cartographie géologique détaillée du dôme du Mont-Dore et de son environnement géologique est présentée en figure 15. Cette cartographie met en évidence la latéritisation profonde de l'ensemble. On note de nombreuses anciennes coulées de débris dont certaines isolées en butte témoin attestent que les phénomènes d'instabilité dans cette zone sont une constante au cours du temps. A la partie amont

de la masse glissée, une zone de dépression a été identifiée. Elle semble correspondre à un graben de direction Est-Ouest, les sommets des profils latéritiques apparaissant décalés de part et d'autre de cette dépression. Cette zone peut être soupçonnée d'être encore active à l'heure actuelle (indiquée D sur la Figure 15).

Il a été décidé d'implanter deux profils en croix (630 m chacun, espacement interélectrodes de 10m, profondeur d'investigation ~100m; Figure 15) proches de la zone des glissements de 1988. Le profil 1 est longitudinal par rapport aux structures. Il recoupe la zone de contact amont de la masse glissée avec le massif en place; il passe en outre par la coupe naturelle du creek de la mine Dédé ce qui permet une observation géologique directe de la première dizaine de mètres. Le profil 2 est perpendiculaire au premier et suit la dépression D.

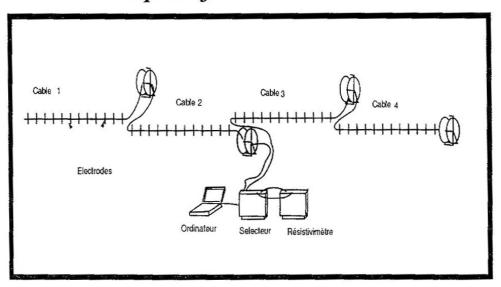
Figure 16 - Schéma de mise en place du dispositif (Loke, 1997).

Chaque câble est pourvu de « take-out », à distante constante, reliés aux électrodes implantés dans le sol, chacune étant espacée d'une distance égale. Les câbles 1 et 2 sont reliés entre eux à l'aide d'un connecteur. Il en est de même pour les câbles 3 et 4.

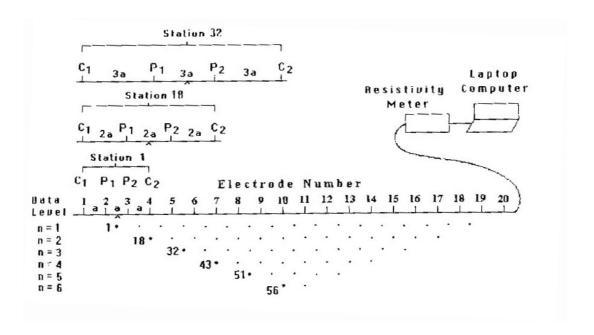
Figure 17 - Schéma explicatif de la construction de la pseudo section (Loke, 1997).

Ce dispositif permet d'effectuer automatiquement plusieurs centaines de mesures indépendantes les unes des autres. Les données obtenues sont présentées sous forme de pseudo section. Elles sont obtenues en plaçant chaque valeur de résistivité apparente mesurée en dessous du quadripôle C1 - C2 P1 - P2, à une profondeur égale à une fraction de distance C1-C2, appelée pseudo profondeur.

Dans le cas d'une configuration Wenner, au début, C1 est à la première électrode, les électrodes sont espacées d'une distance « a » (ici 10 mètres) et la mesure s'effectue à la verticale du milieu de P1 - P2 et à la pseudo profondeur C1 - C2 / 2, comme dans la figure 17. Puis, l'espacement des électrodes est doublé de « 2a » et la mesure de la résistivité apparente est placée au point 2. Ensuite C1 passe à la deuxième électrode et le processus recommence jusqu'à obtention de la totalité des points de mesures.

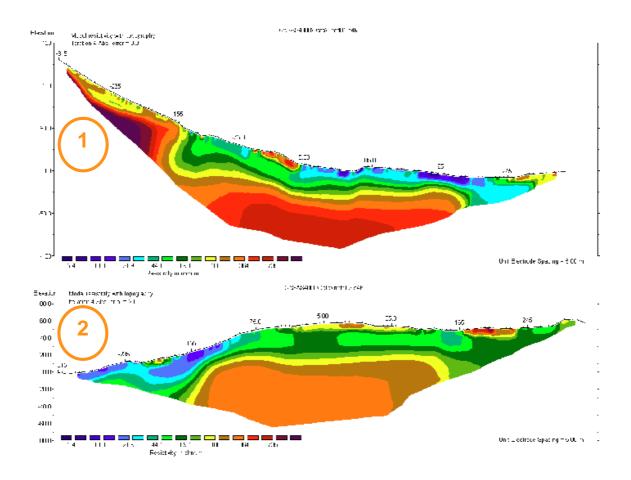
Figure 18 - Profils de résistivité sur le dôme du Mont-Dore : Résultats bruts.

Sur le profil 2, on distingue au nord ouest une zone C montrant des terrains très conducteurs organisés en un fossé profond d'au moins 30 m. Vers le sud-est, on retrouve l'équivalent de la zone B amont du profil 1, mais avec un substratum résistant tabulaire. En surface, une couche résistante mince discontinue nappe la zone B et apparaît au centre de la zone C.

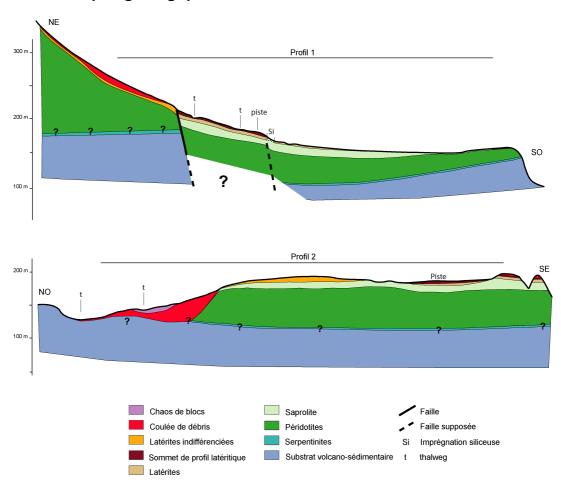
Figure 19 - Interprétation géologique

Les coupes géologiques le long des profils 1 et 2 sont présentées en figure 19. Elles débordent des profils géophysiques pour montrer les relations supposées du dôme avec le soubassement et constituent une interprétation classique de la carte géologique et des connaissances du terrain.

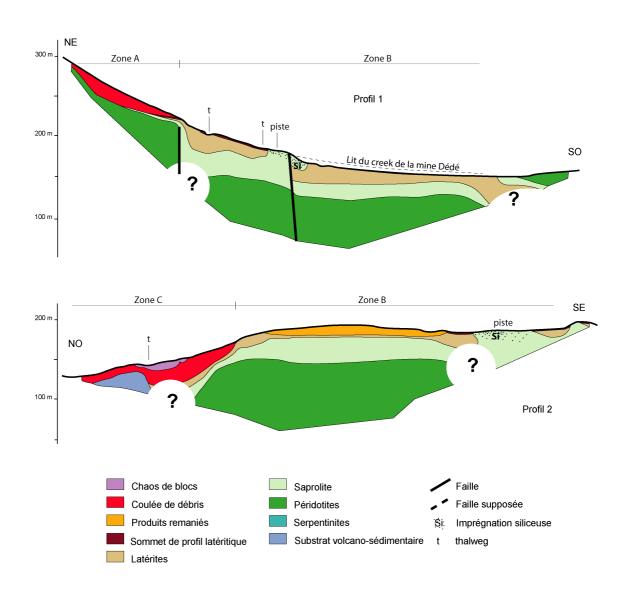
Figure 20 - Profils de restivité : Interprétation géologique des horizons électriques

- la confirmation et la localisation du contact majeur entre la masse de péridotites glissées et le massif en place. Cependant la géométrie du contact (listrique ?) n'est pas établie.
- l'existence d'un accident synthétique de l'accident amont principal au niveau de la dépression D.
- l'évaluation en amont de l'épaisseur de la masse glissée à plus de 100 m.
- la mise en évidence d'une couverture d'altérites continue sous l'ensemble des profils avec une épaisseur moyenne de 30 m, même si le profil longitudinal 1 montre de petits décalages verticaux.

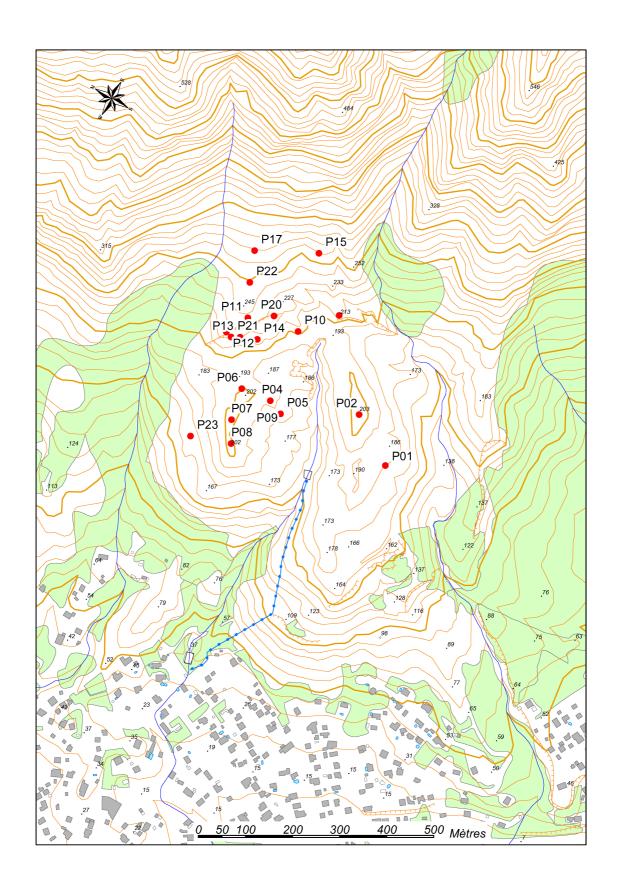
Figure 21 - Plan de positionnement des points de contrôle DGPS sur le dôme du Mont-Dore.

Seuls donc, les points présentant des écarts supérieurs à 2 cm entre 2005 et 2006 ont été considérés. Ces points sont indiqués en surbrillance dans le tableau 5 ci-dessus. Il s'agit de P05, P09 et P17.

Ces résultats tout à fait préliminaires peuvent laisser supposer des mouvements actuels potentiels sur l'ensemble du dôme. Aucun des points situés dans la zone de rupture amont ne présente de forte variation. Le faible nombre de mesure ne permet pas actuellement de tirer des conclusions. En tout état de cause, il convient d'attendre les prochaines campagnes de mesure pour juger de la réalité des déplacements mesurés et de leur pérennité dans le temps.
