# L'oeil MAGAZINE

N°7 • juin 2014

**10 questions sur l'incident de  
l'émissaire marin de Vale NC**

# Les 10 questions que vous vous posez sur l'émissaire marin de Vale NC suite à sa rupture détectée en novembre 2013

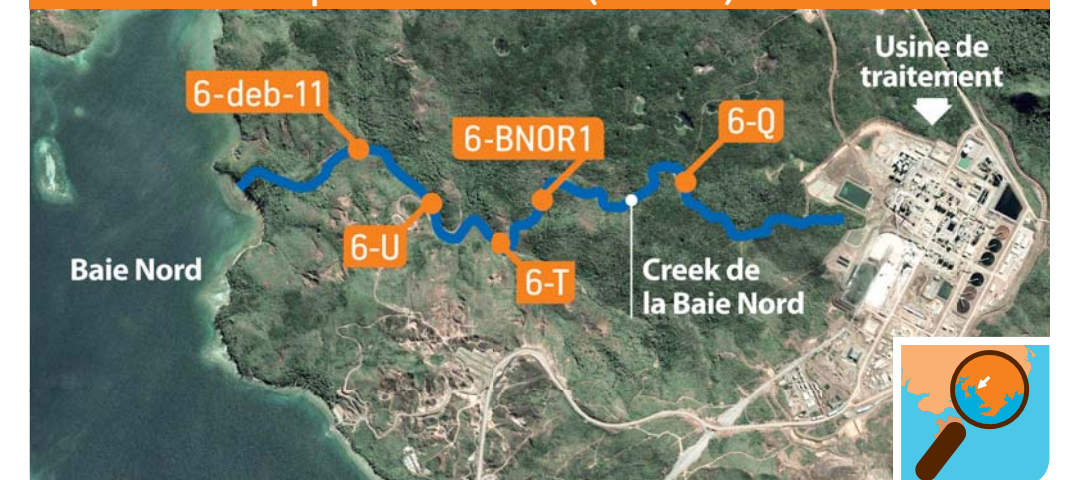
### Localisation des points de mesure (stations)

dans la rivière, au niveau des stations étudiées le long du creek de la Baie Nord

en mer, au niveau de la baie Nord et de l'estuaire du creek de la Baie Nord

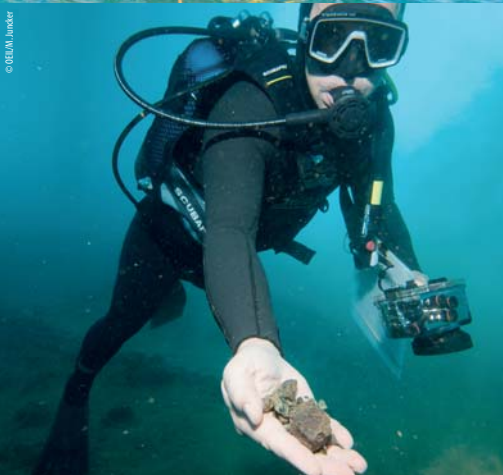
Quelques organismes vivants ont été observés dans la zone.

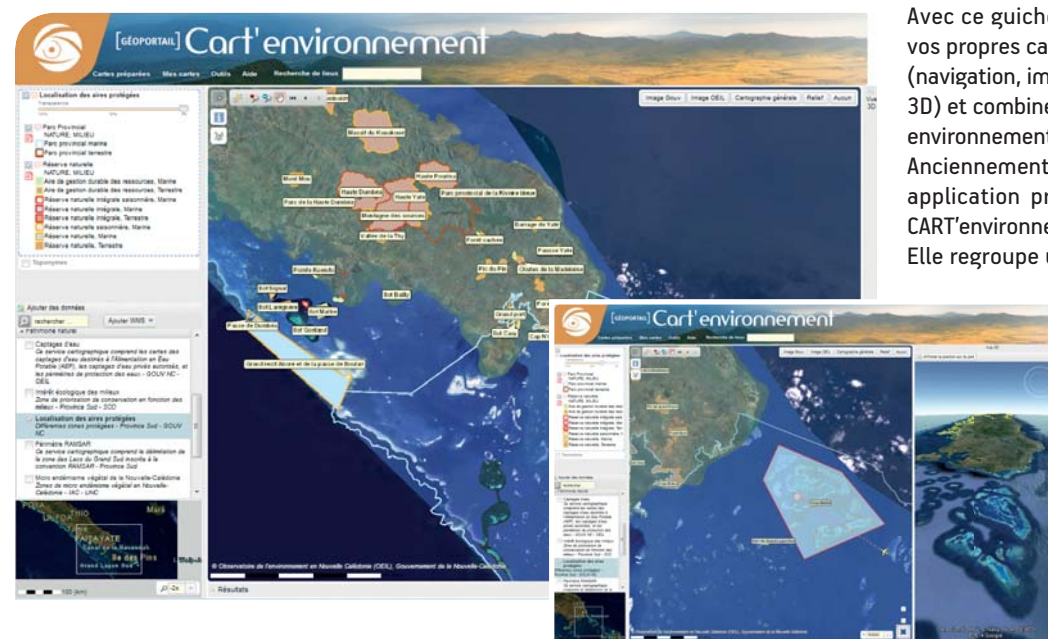
CART'environnement - [www.oeil.nc/page/CARTenvironnement](http://www.oeil.nc/page/CARTenvironnement)

Avec ce guichet, vous pourrez construire vos propres cartes grâce à différents outils (navigation, impression, mesures, affichage 3D) et combiner une multitude de données environnementales.

Anciennement appelé CARTO expert, cette application prend désormais le nom de CART'environnement.

Elle regroupe une cinquantaine de lots de données pouvant être croisés et superposés : intérêt écologique des milieux, risque d'incendie, localisation des aires protégées, localisation des réseaux de suivi, etc.
