COMMUNE DE CANALA

ENQUETES HISTORIQUES DE CRUES

RAPPORT SUR LES COTES D'INONDATION

SEPTEMBRE 2004 Réalisé par Erwann LAMAND ''GEOGRAPHE'' en collaboration avec l'observatoire de la ressource en eau.

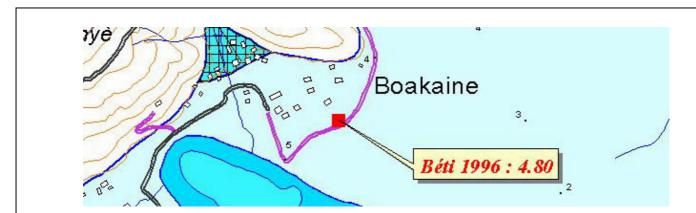
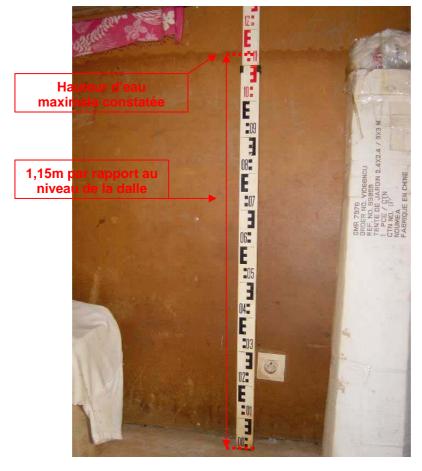
PHE N°: negr_3

Z PHE : **4.80**

Commentaire : Cyclone Béti du 25 mars 1996

Niveau de précision du relevé : Excellent

HAUTEUR (m) : 1.15 par rapport : au niveau de la dalle

Y : **7621651**

Z Repère : **3.65**

X : **597411**

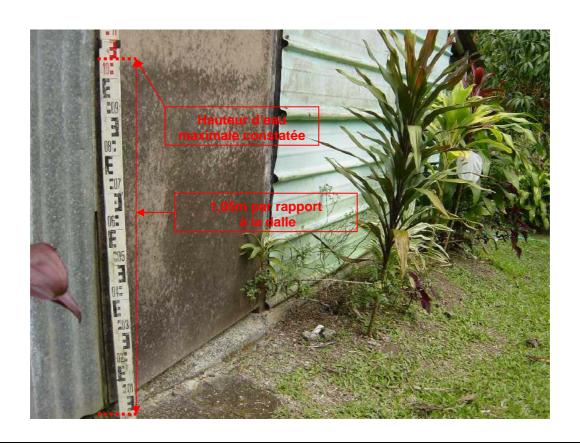
PHE N°: xwek_1 Cours d'eau/bassin : Xwê Kuê Commune : Canala

Relevé des Plus Hautes Eaux (PHE) : enquête réalisée par E. LAMAND en août 2004

Commentaire : Cyclone Béti du 25 mars 1996

Niveau de précision du relevé : Bon

HAUTEUR (m): 1.10 par rapport: au niveau du sol

Position : UTM-NGNC X : **598349** Y : **7619608** Z Repère : **4.80** Z PHE : **5.90**

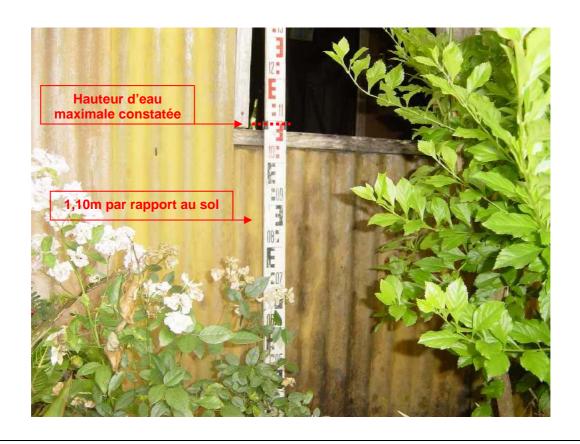
PHE N°: xwek_2 Cours d'eau/bassin : Xwê Kuê Commune : Canala
Relevé des Plus Hautes Eaux (PHE) : enquête réalisée par E. LAMAND en août 2004
Commentaire : Cyclone Béti du 25 mars 1996
Niveau de précision du relevé : Bon
HAUTEUR (m) : 1.10 par rapport : au niveau du sol

Position : UTM-NGNC | X : **598620** | Y : **7619892** | Z Repère : **3.40** | Z PHE : **4.50**

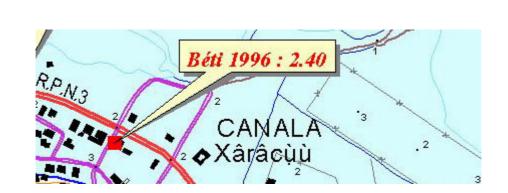
PHE N°: xwak_2 Cours d'eau/bassin : Xwâ Kùrê Commune : Canala
Relevé des Plus Hautes Eaux (PHE) : enquête réalisée par E. LAMAND en août 2004
Commentaire : Cyclone Béti du 25 mars 1996
Niveau de précision du relevé : Excellent
HAUTEUR (m) : 0.50 par rapport : au niveau de la dalle
Position : UTM-NGNC X : 599488 Y : 7619817 Z Repère : 1.90 Z PHE : 2.40

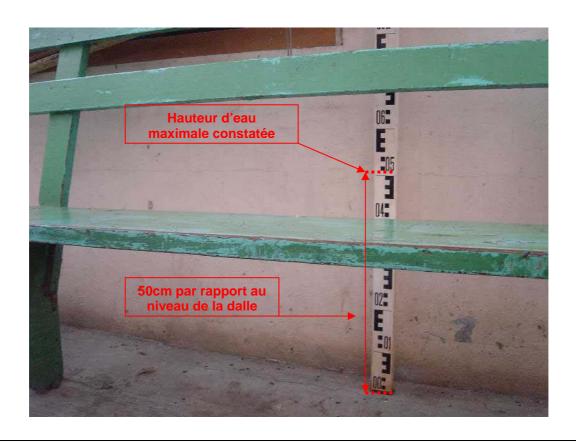
PHE N°: xwak_3 Cours d'eau/bassin : Xwâ Kùrê Commune : Canala
Relevé des Plus Hautes Eaux (PHE) : enquête réalisée par E. LAMAND en août 2004
Commentaire : Cyclone Béti du 25 mars 1996
Niveau de précision du relevé : Bon
HAUTEUR (m) : 0.35 par rapport : au niveau de la dalle

Position : UTM-NGNC X : **599296** Y : **7619879** Z Repère : **2.35** Z PHE : **2.70**

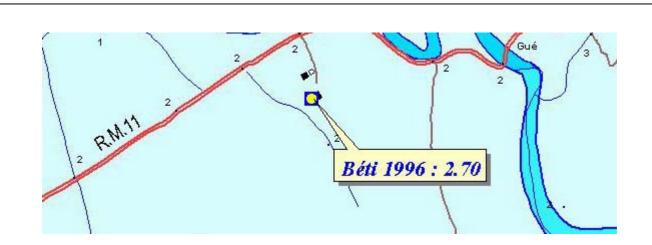
HAUTEUR (m) : 0.65 par rapport : au niveau de la dalle

Position : UTM-NGNC X : 601446 Y : 7619060 Z Repère : 2.05 Z PHE : 2.70

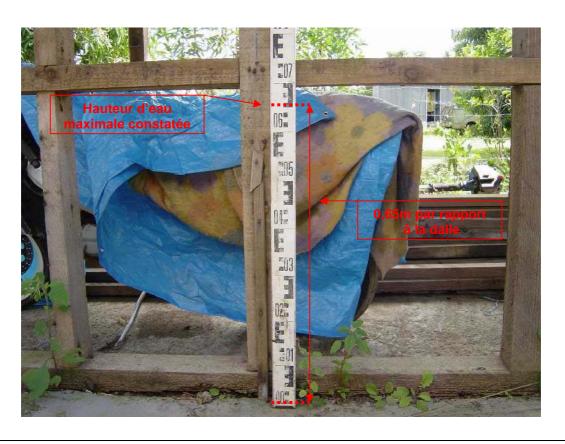
PHE N° : geli_2 Cours d'eau/bassin : Gélima Commune : Canala

Commentaire : Cyclone Béti du 25 mars 1996

Niveau de précision du relevé : Bon

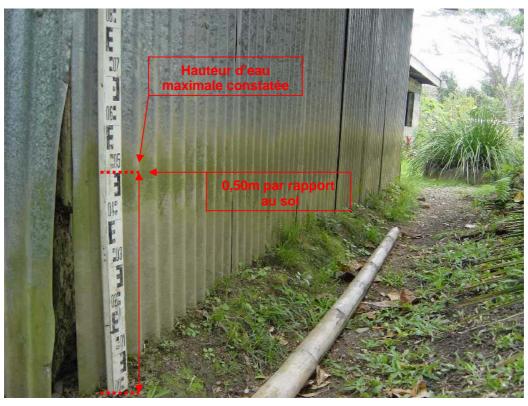
PHE N°: nake_3

Commentaire : Cyclone Béti du 25 mars 1996

Niveau de précision du relevé : Bon

HAUTEUR (m) : 0.50 par rapport : au niveau du sol

Position : UTM-NGNC

X : 606922

Y : 7616621

Z Repère : 5.00

Z PHE : 5.50

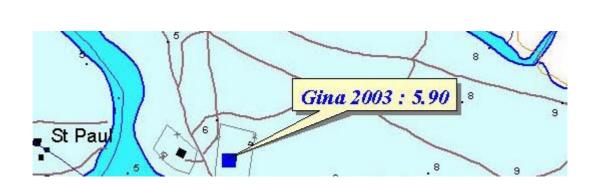
HAUTEUR (m) : 0.50 par rapport : au niveau du sol

Position : UTM-NGNC X : 608356 Y : 7616706 Z Repère : 5.40 Z PHE : 5.90

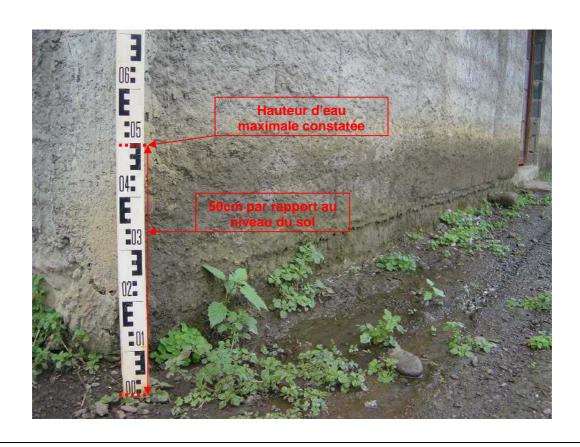
PHE N°: komw_1 Cours d'eau/bassin : Kômwâdù Commune : Canala

Commentaire : Cyclone Gina du 8 juin 2003

Niveau de précision du relevé : Bon

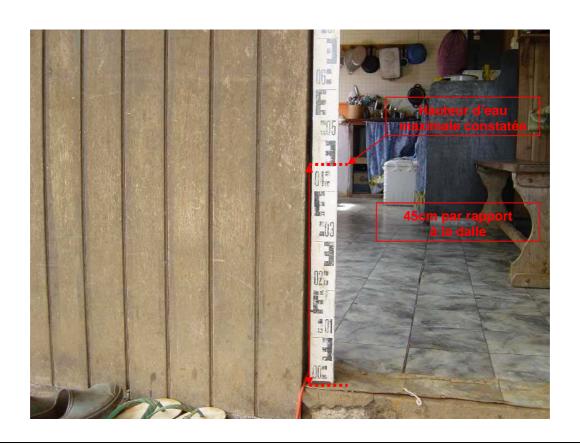
PHE N°: komw_3 Cours d'eau/bassin : **Kômwâdù** Commune : Canala Relevé des Plus Hautes Eaux (PHE) : enquête réalisée par E. LAMAND en août 2004 Commentaire : Cyclone Gina du 8 juin 2003 Niveau de précision du relevé : Approximatif HAUTEUR (m): 0.45 par rapport: au niveau de la dalle X: 607965

Y: **7616956**

Z Repère : **4.15**

Z PHE : **4.60**
