# Cartographie des formations superficielles et des aléas mouvements de terrain en NOUVELLE – CALEDONIE

## Zone de Prony

Rapport RP - 53 098 - FR

Octobre 2004

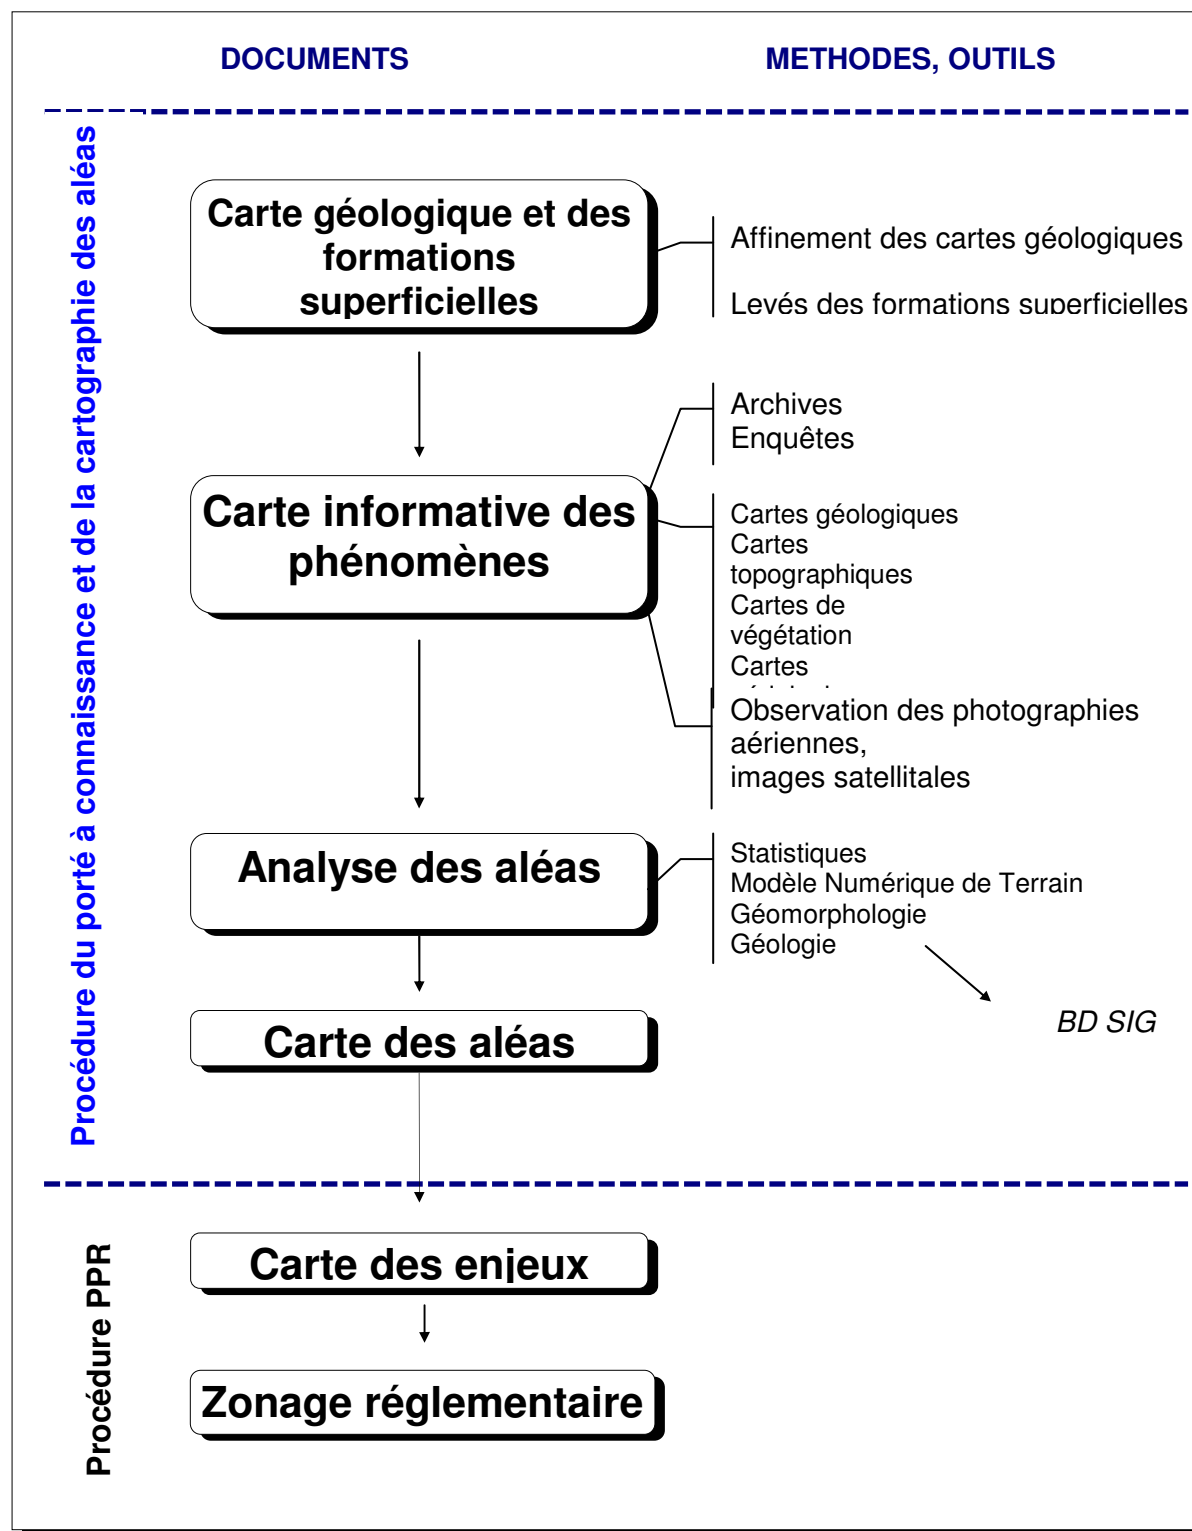
Figure 1 – Principales étapes de réalisation d'une étude de risque

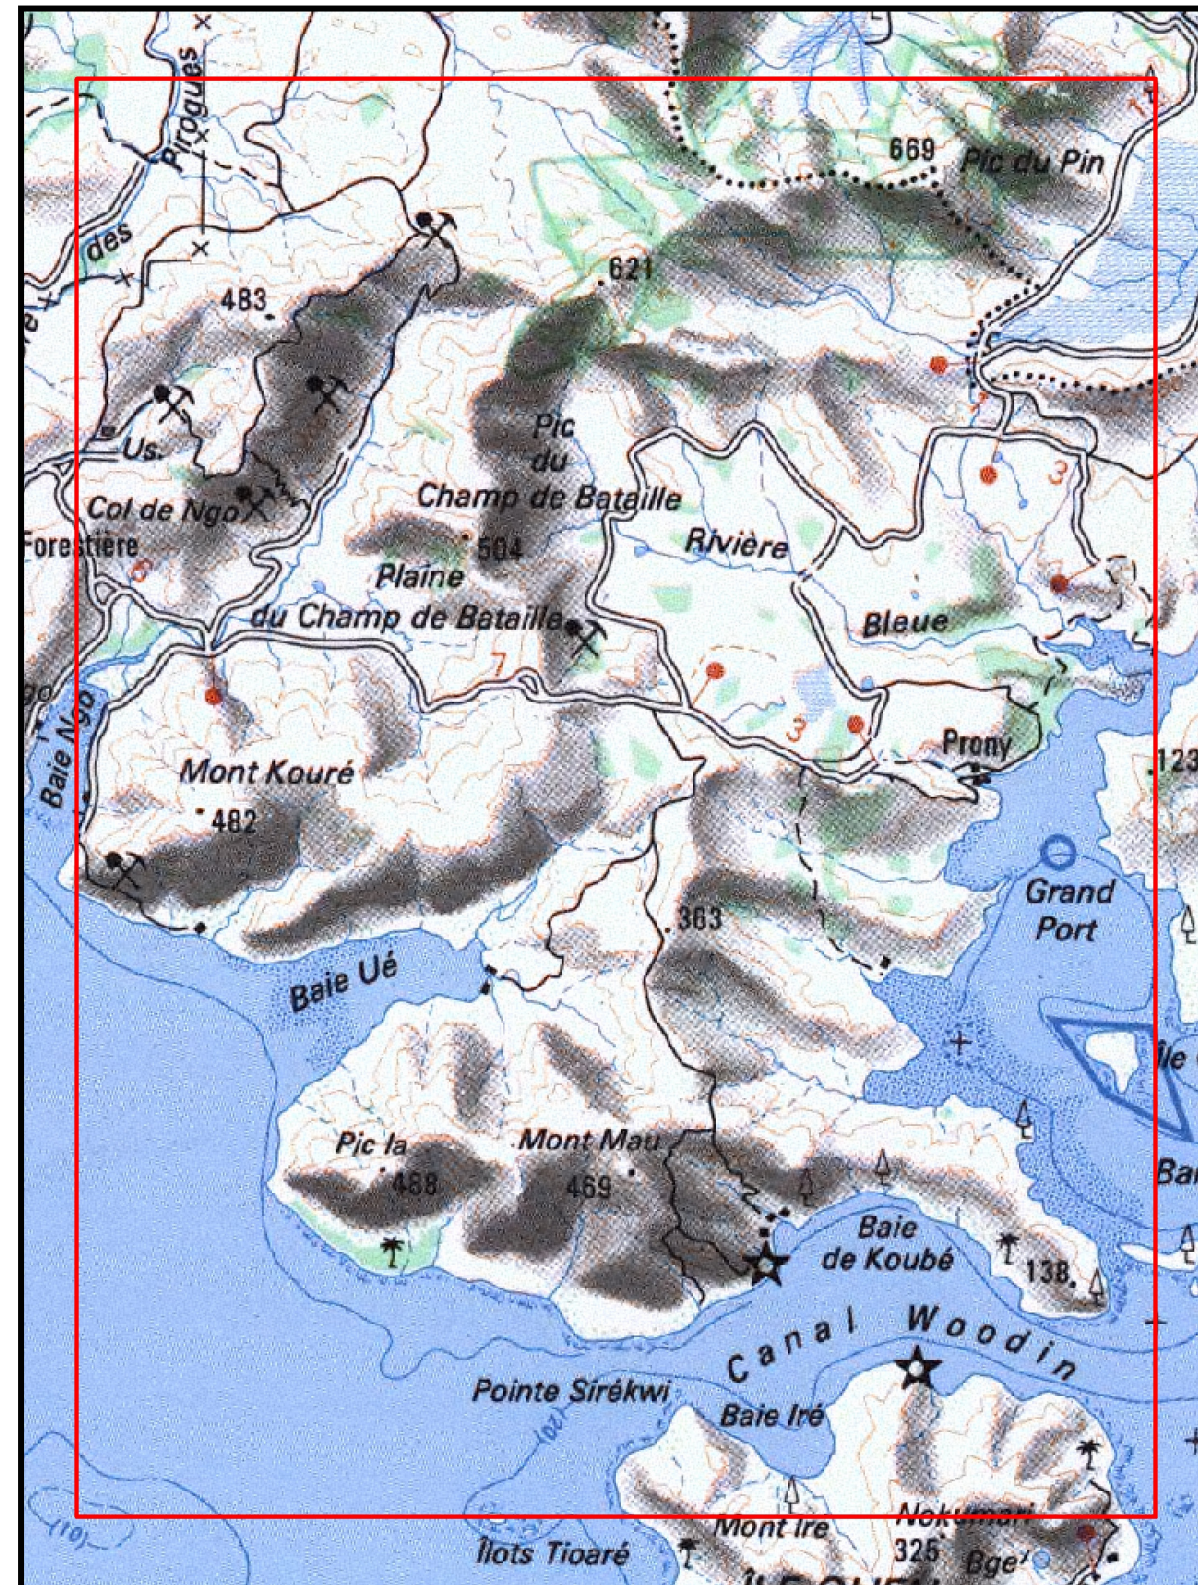
Figure 2 - Zone d'étude du programme 2004

La zone d'étude concernant la Province Sud pour le programme 2004 couvre une région de 15 x 20 km (Figure 2). Elle concerne l'extrémité Sud-Est de la Grande-Terre (commune du Mont-Dore) et recouvre une partie du bassin de Prony, de la rivière N'go et de la plaine du Champ de Bataille. Les zones habitées y sont peu nombreuses pour l'instant mais, après Plum et l'embouchure de la rivière des Pirogues, la Plaine du Champ de Bataille est probablement à moyen terme l'une des zones du Sud calédonien vers laquelle l'urbanisation progressera, dans le cadre du développement du projet du Sud. Il apparaît donc opportun de faire un état des lieux de ce secteur.

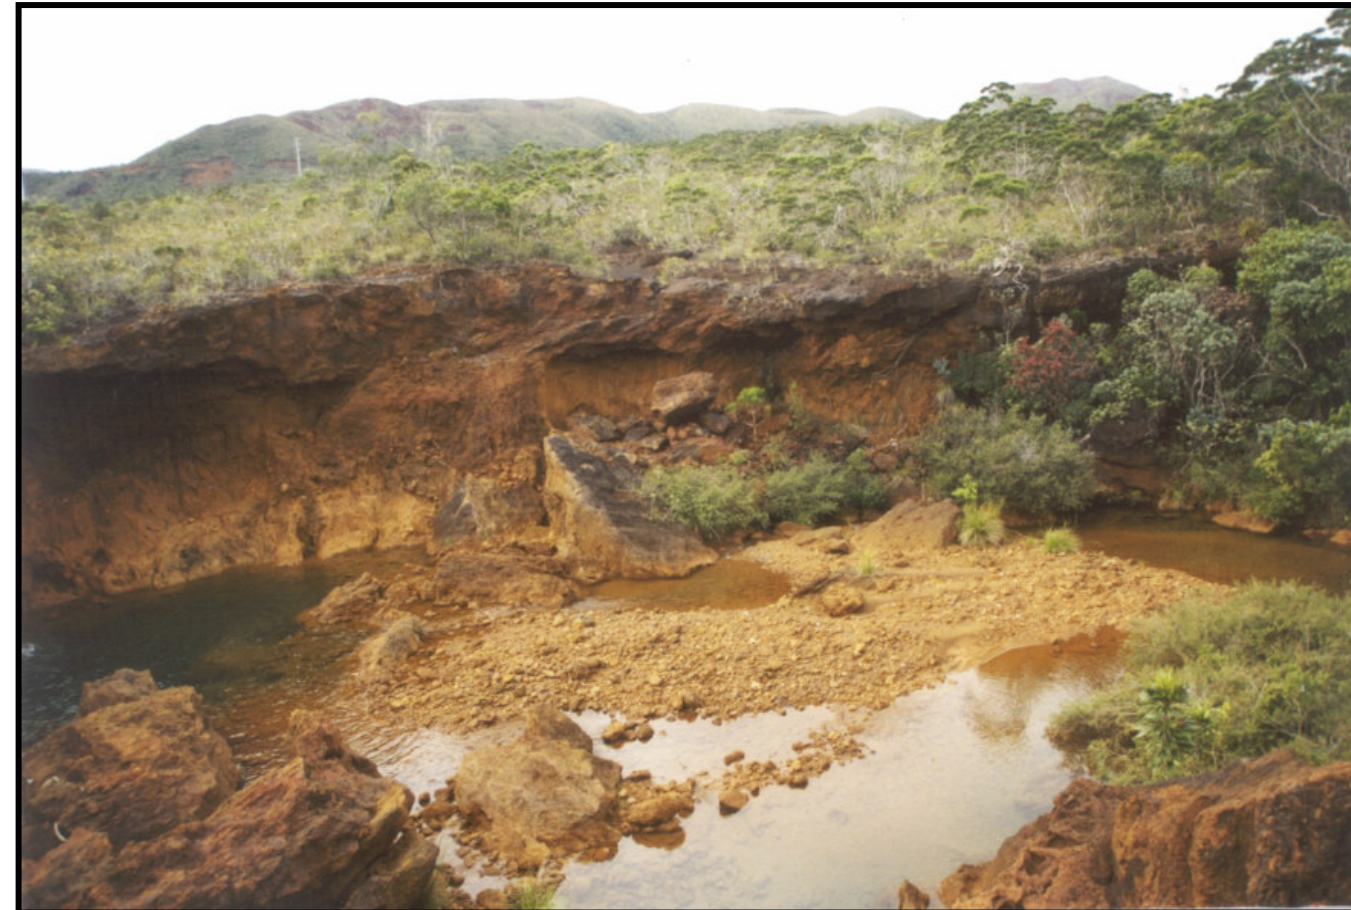
Figure 3 - Conglomérat sous cuirasse dans la Rivière du Carénage (Baie de Prony).

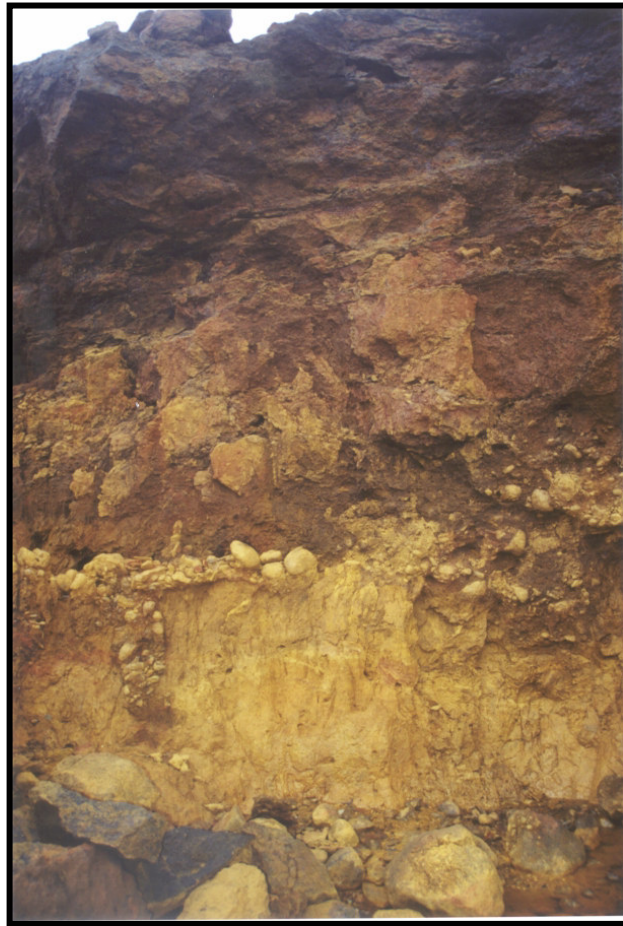
Figure 4 - Détail des conglomérats sous cuirasse.

Cette coupe est inhabituelle et unique dans le bassin de Prony. Nous n'en avons pas trouvé d'autres équivalents. Elle peut laisser supposer qu'un système fluvio-lacustre a peut être existé

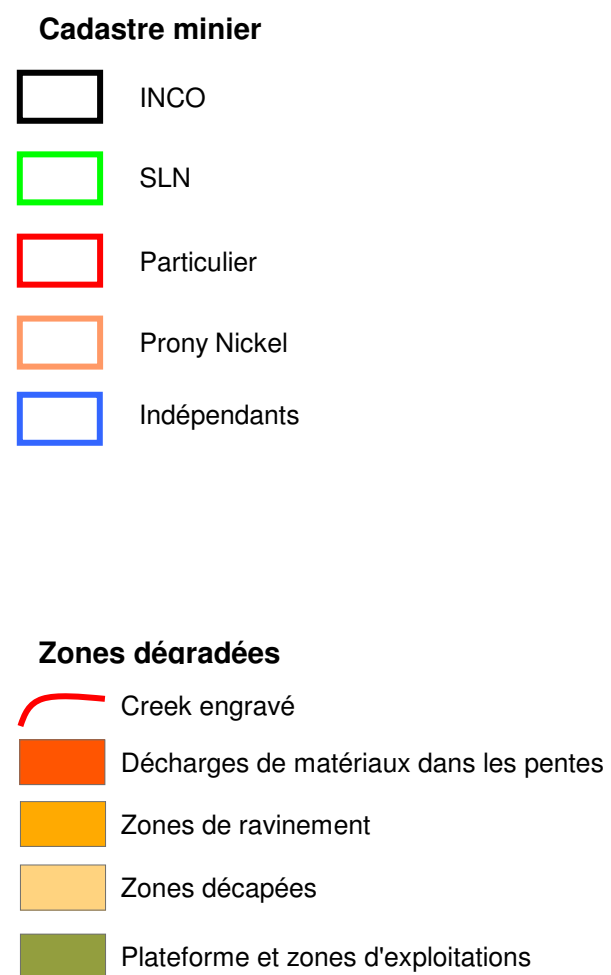
Figure 9 - Zones dégradées par l'activité minières dans le bassin de la N'go et la Plaine du Champ de Bataille

L'ampleur de la surface à traiter implique que soit établi un plan de réhabilitation à l'échelle du bassin versant de la N'go. La présence de titres miniers en cours de validité complique l'entreprise de ce travail.

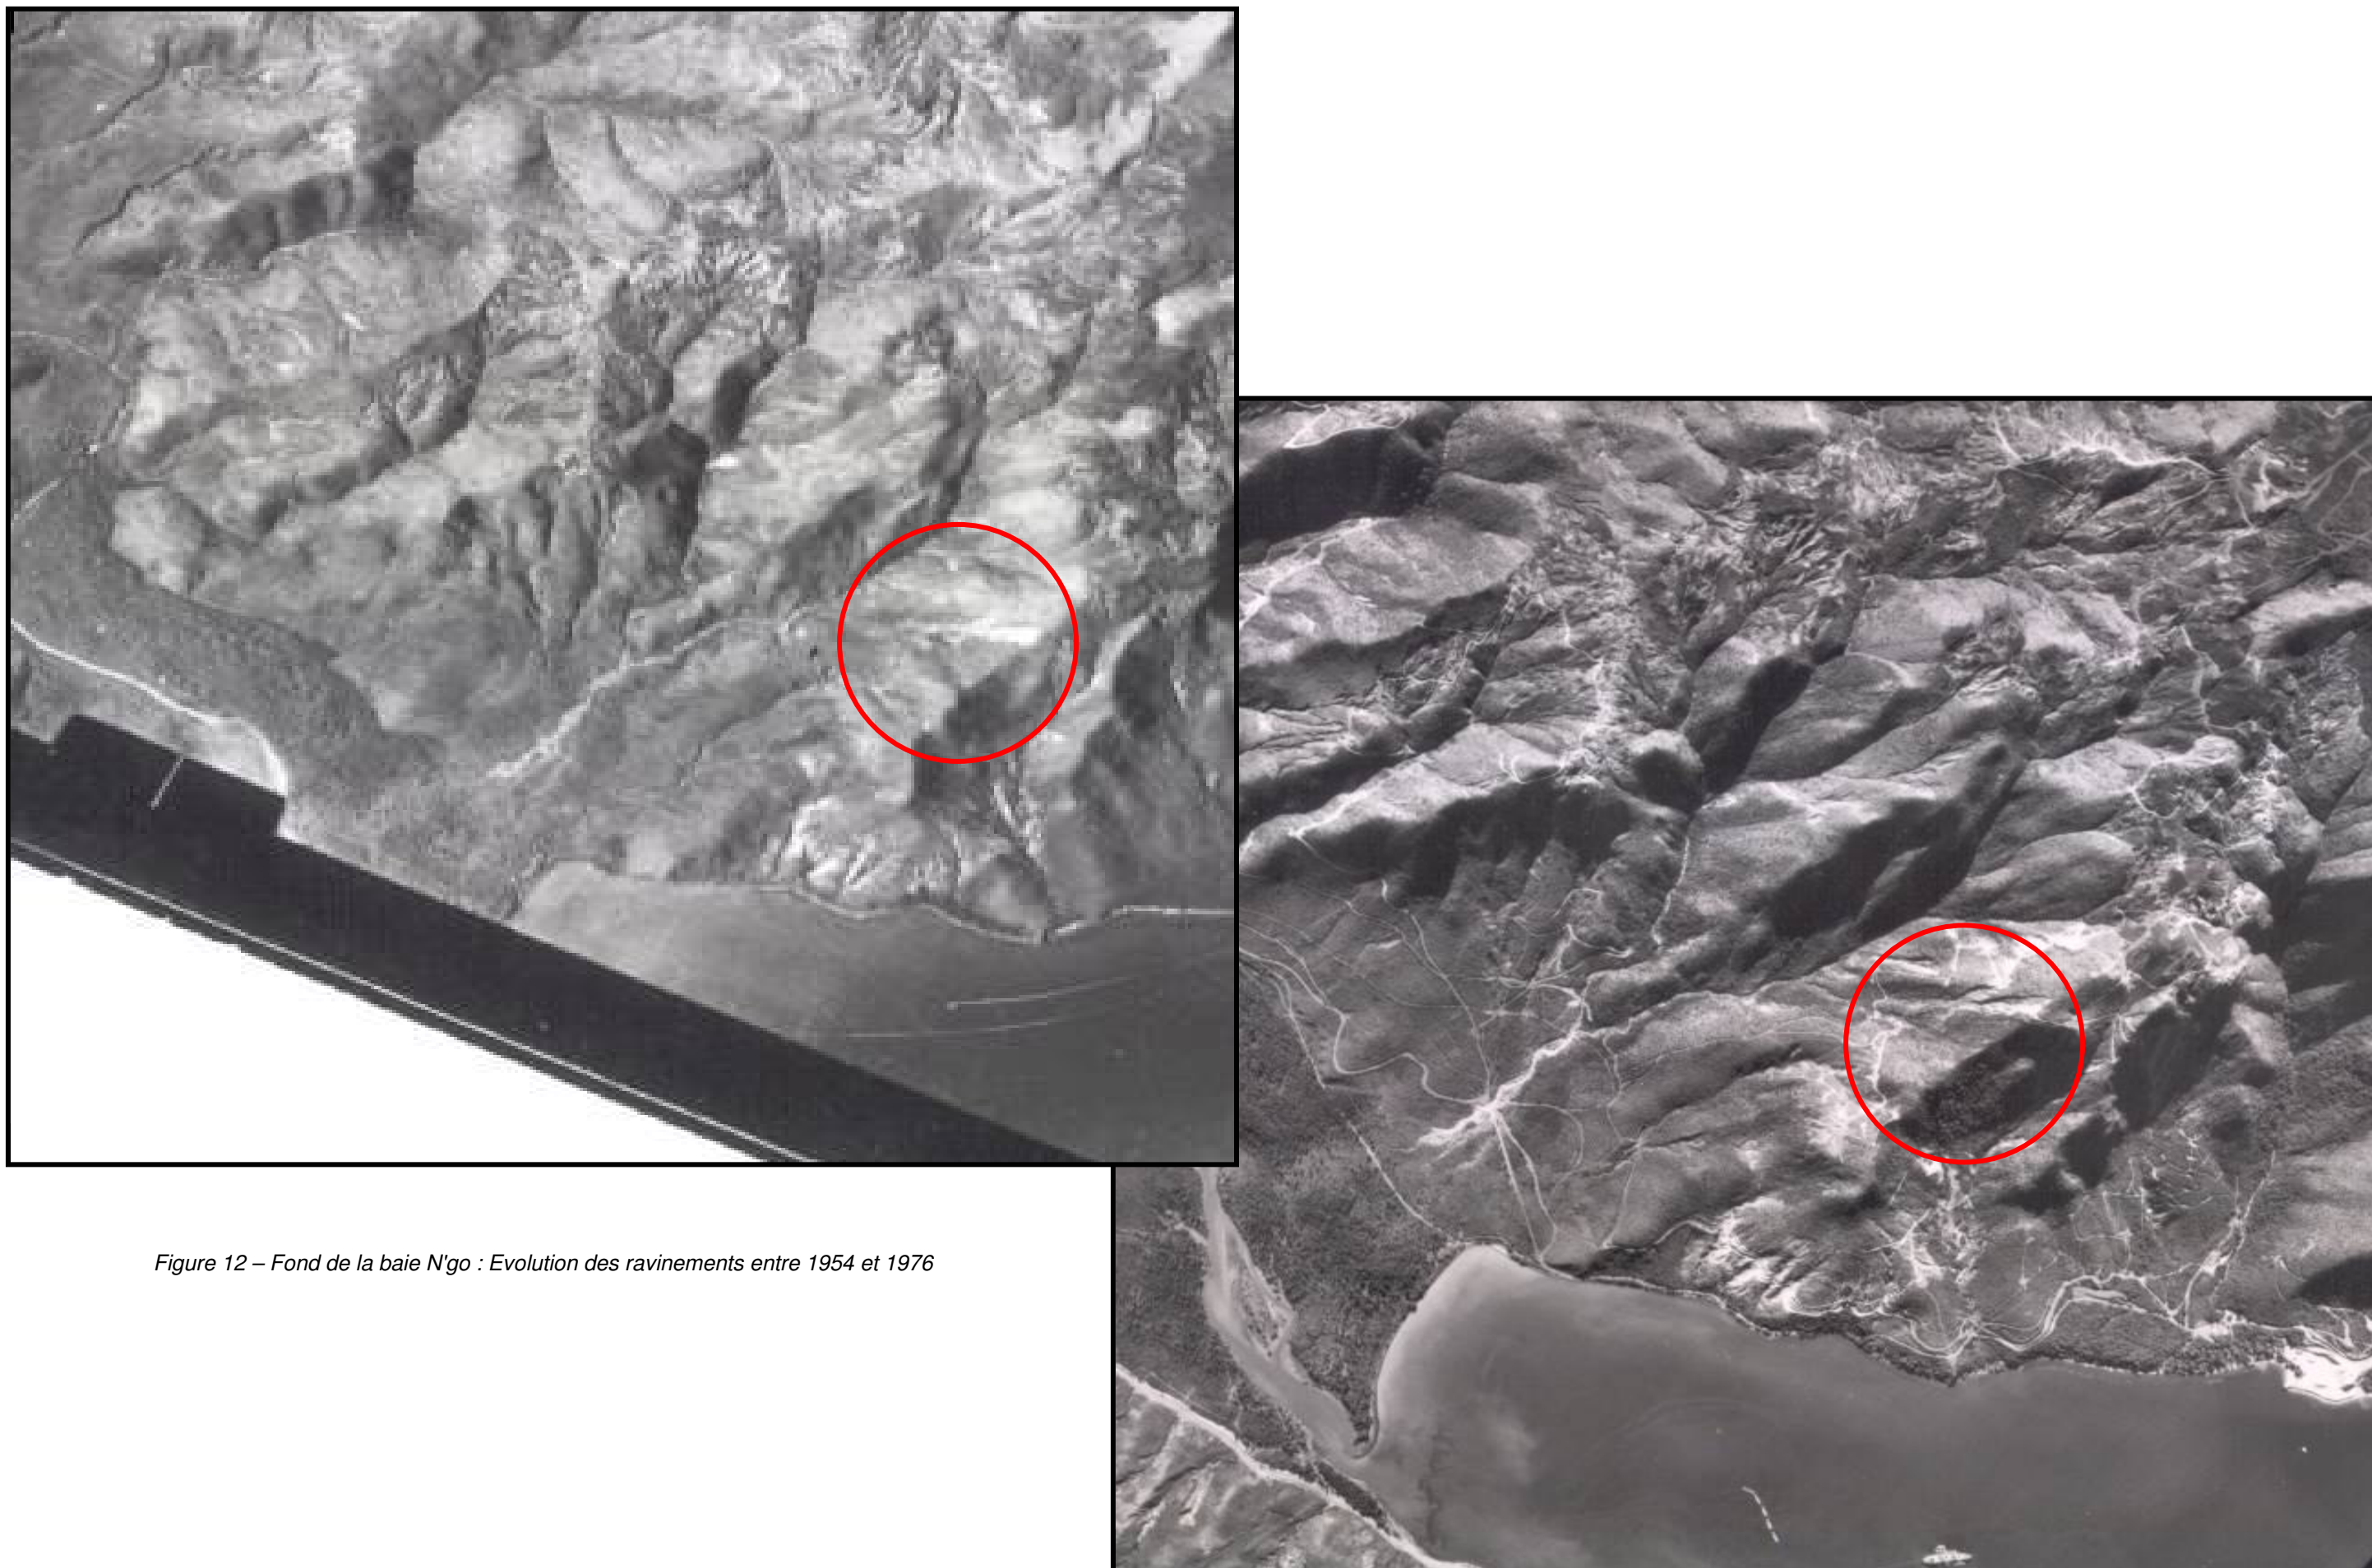
Figure 12 – Fond de la baie N'go : Evolution des ravinelements entre 1954 et 1976

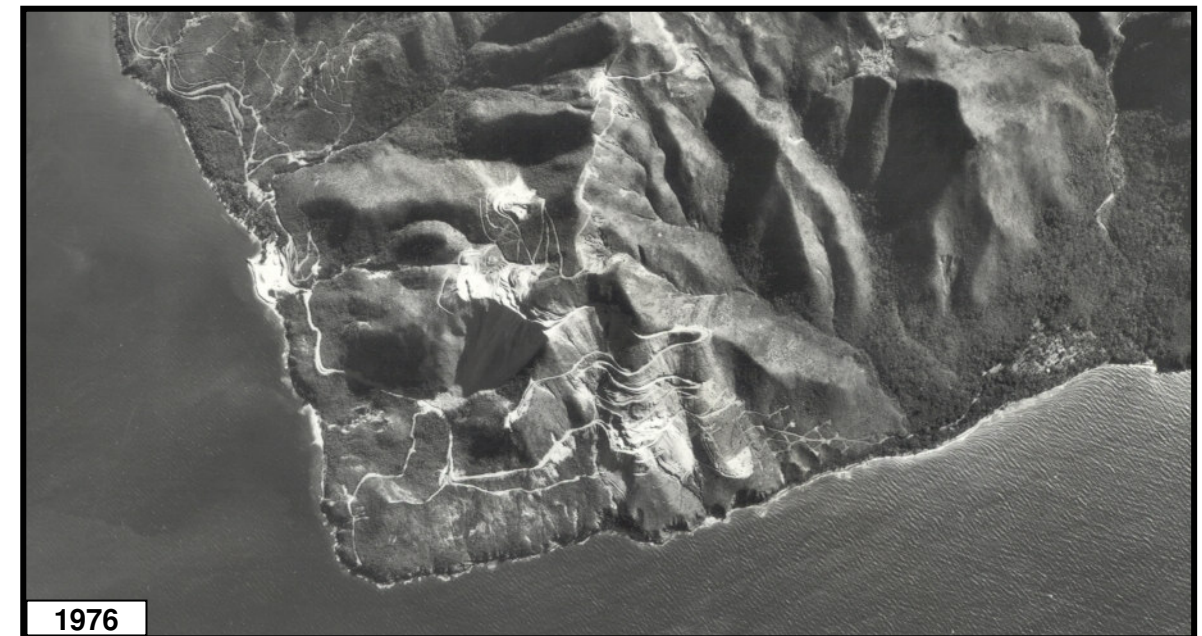
Figure 13 - Comparaison des photographies aériennes de 1954 et 1976 sur l'emplacement de la mine PB 2.

Les dégâts environnementaux causés par ce site sont importants en regard de la modeste production (< 200 000 t) cumulée. La situation éminemment visible de cette ancienne mine exploitée avant les années 1976 incite à une restauration exemplaire. Les travaux à envisager sont importants et doivent être définis lors d'un Avant Projet Sommaire. Il comprendront a minima :

- le réaménagement d'un accès,
- le reprofilage des zones des carrières ouest et sud,
- la réalisation de plusieurs séries d'ouvrages de décantation au niveau des plateformes et à l'amont des ravines,
- une revégétalisation dont une bonne partie réalisée par semis hydraulique ou manuellement dans les pentes les plus fortes et les plus visibles.

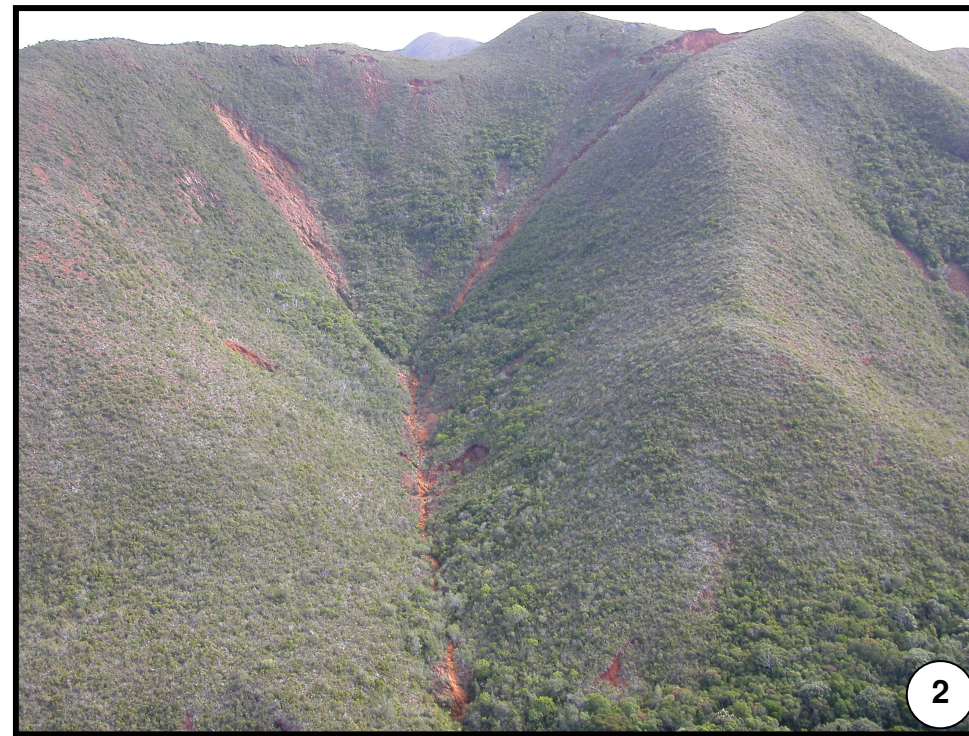
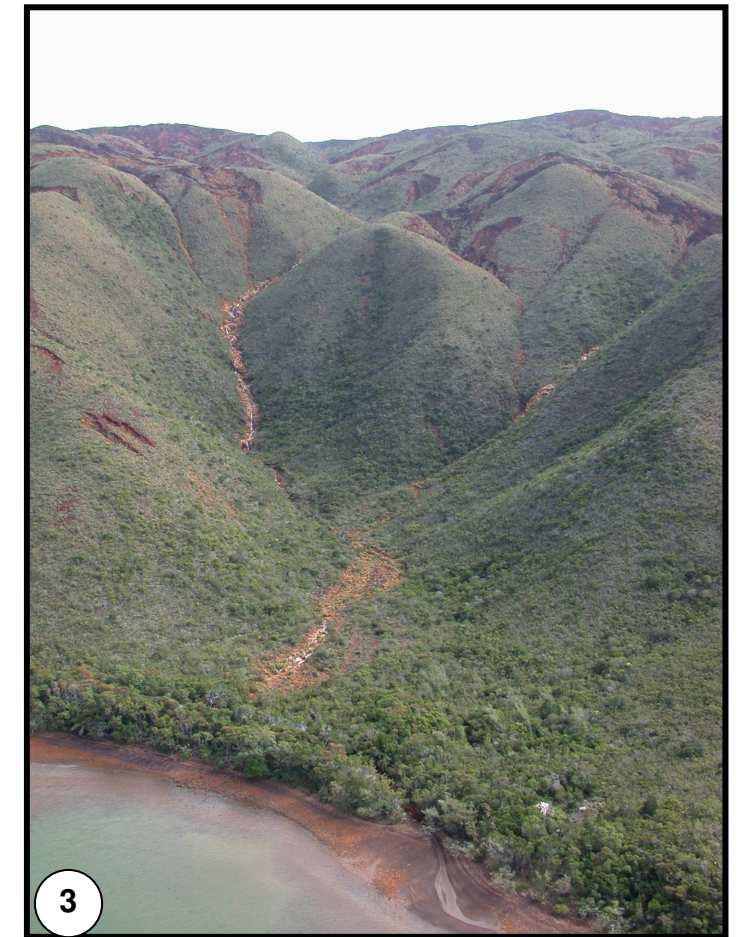
- les images 1 et 2 montrent des coulées de débris sur des flancs rectilignes avec engravement limité du creek situé à l'aval;
- l'image 3 présente à un creek raviné à l'amont, avec des plages de dépôt à l'aval;
- l'image 4 correspond à des ravines en milieu latéritique pouvant évoluer vers des lavakas;
- l'image 5 correspond à un ensemble de lavakas sur un flanc profondément latéritisé avec épandage de latérite à l'aval et formation d'une zone d'alluvionnement au fond de la baie Ué.

Figure 15 - Différentes vues de la baie Ué Nord

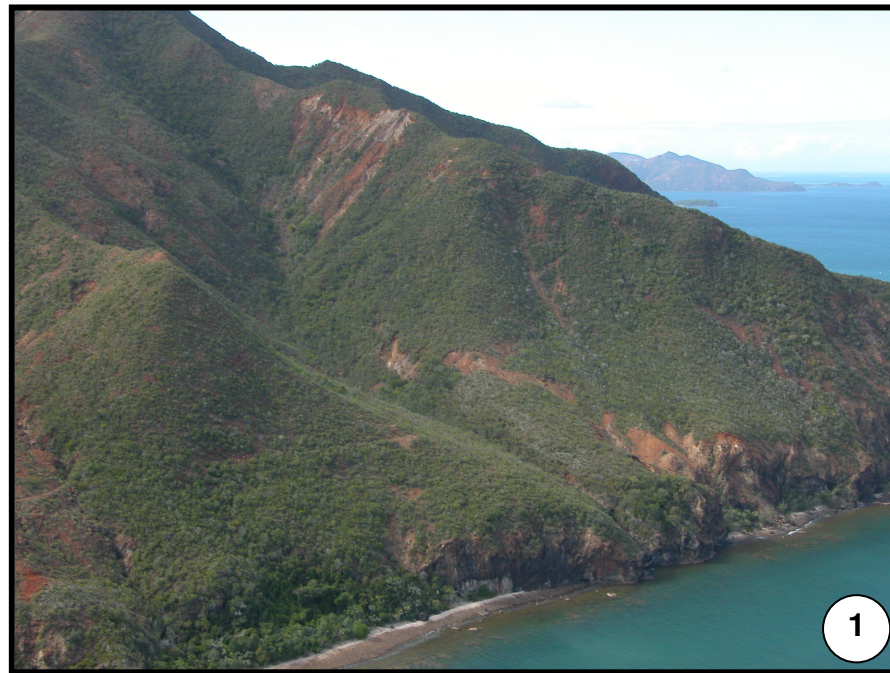
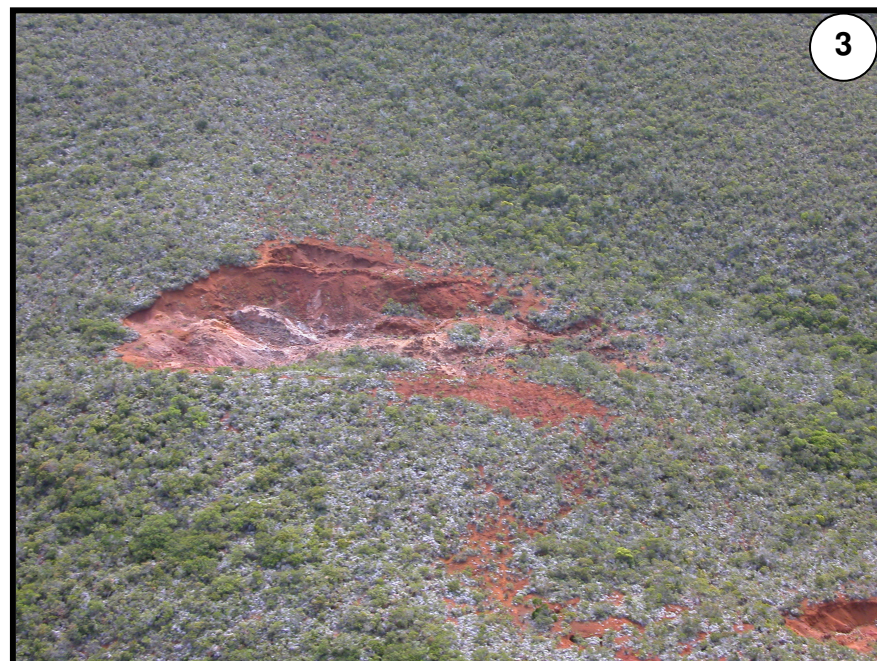
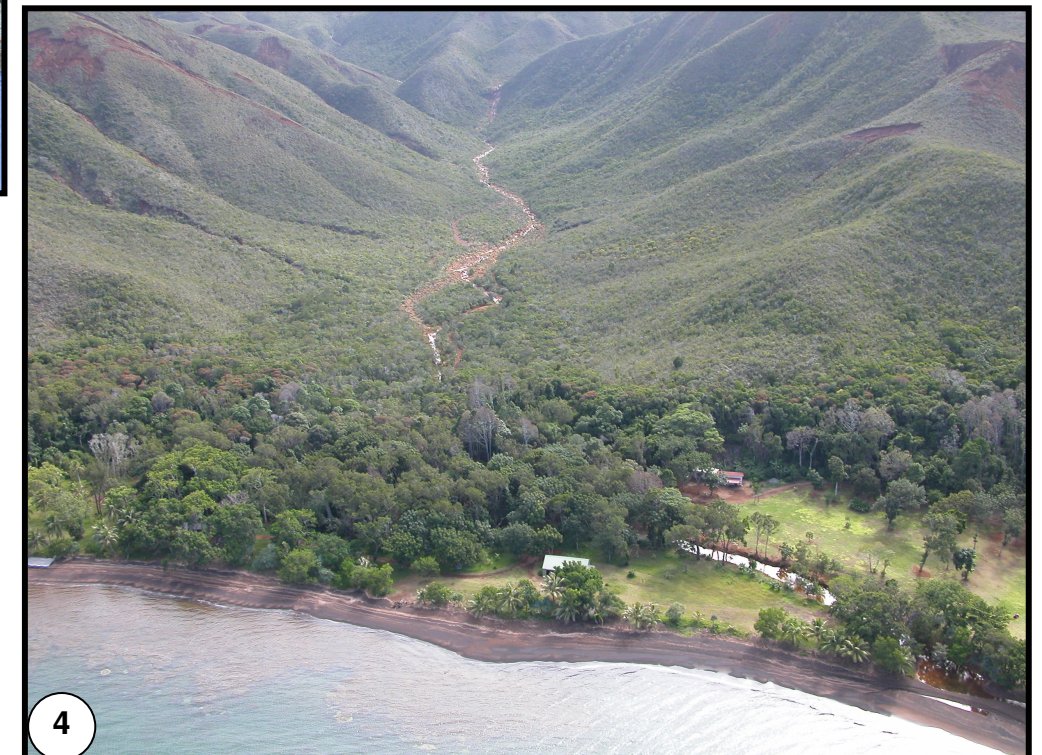
Figure 18 - Différentes vues de la zone du Pic la

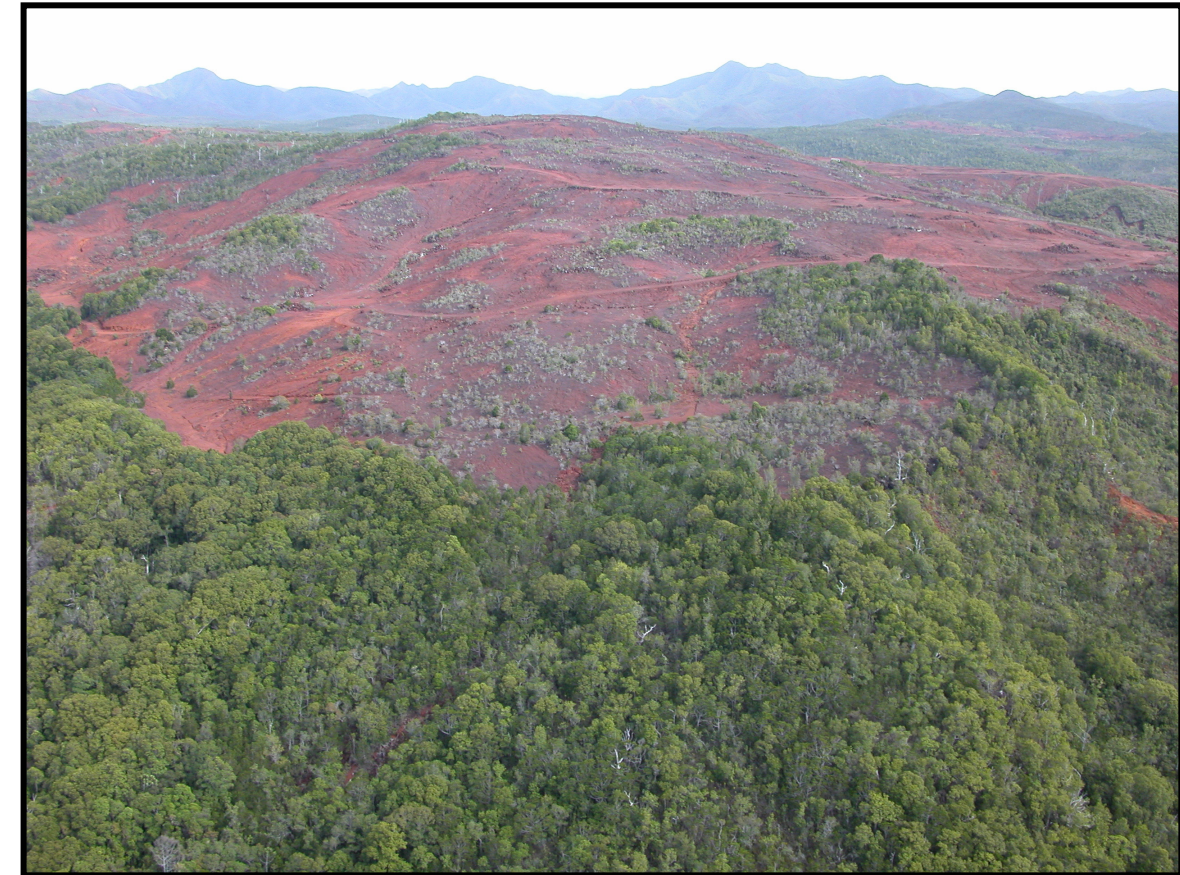
Figure 20 - Vue générale de la zone décapée de l'ancienne mine de fer de Prony

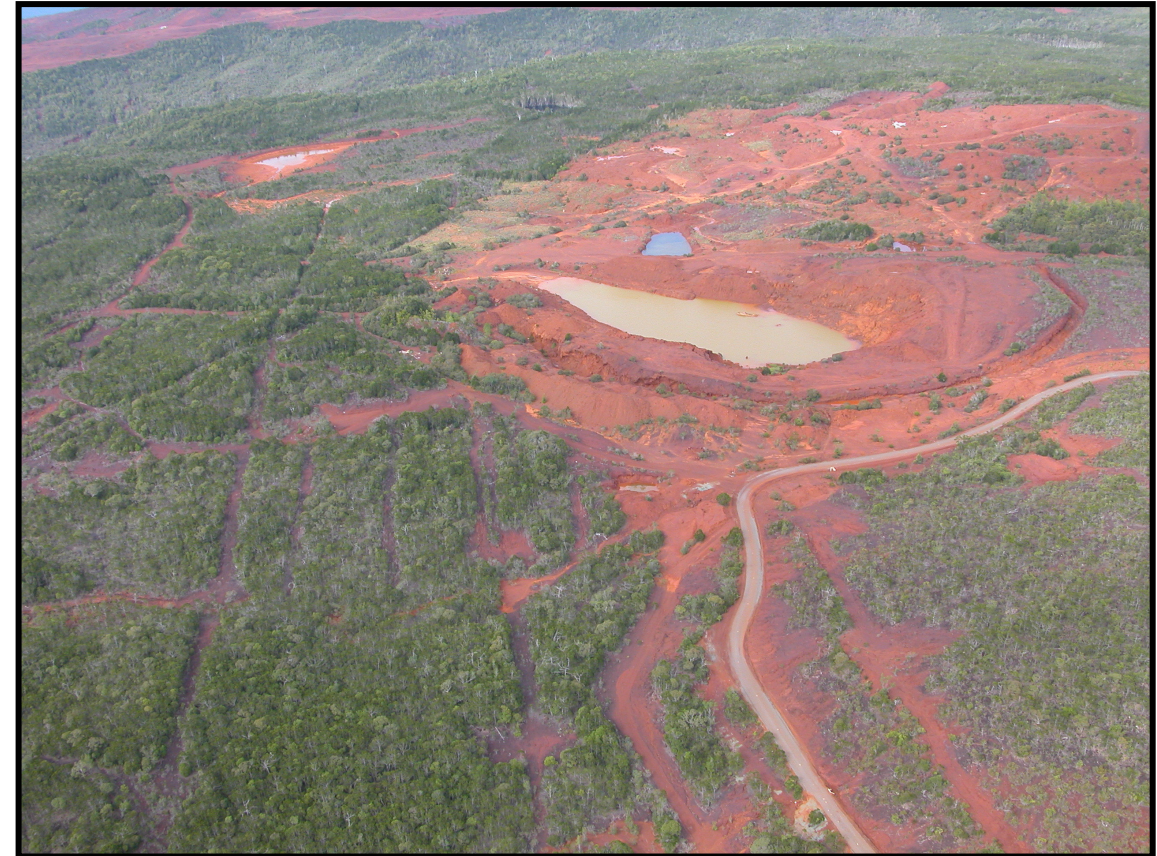
Figure 22 - Vue générale de l'essai Penamax depuis le Nord

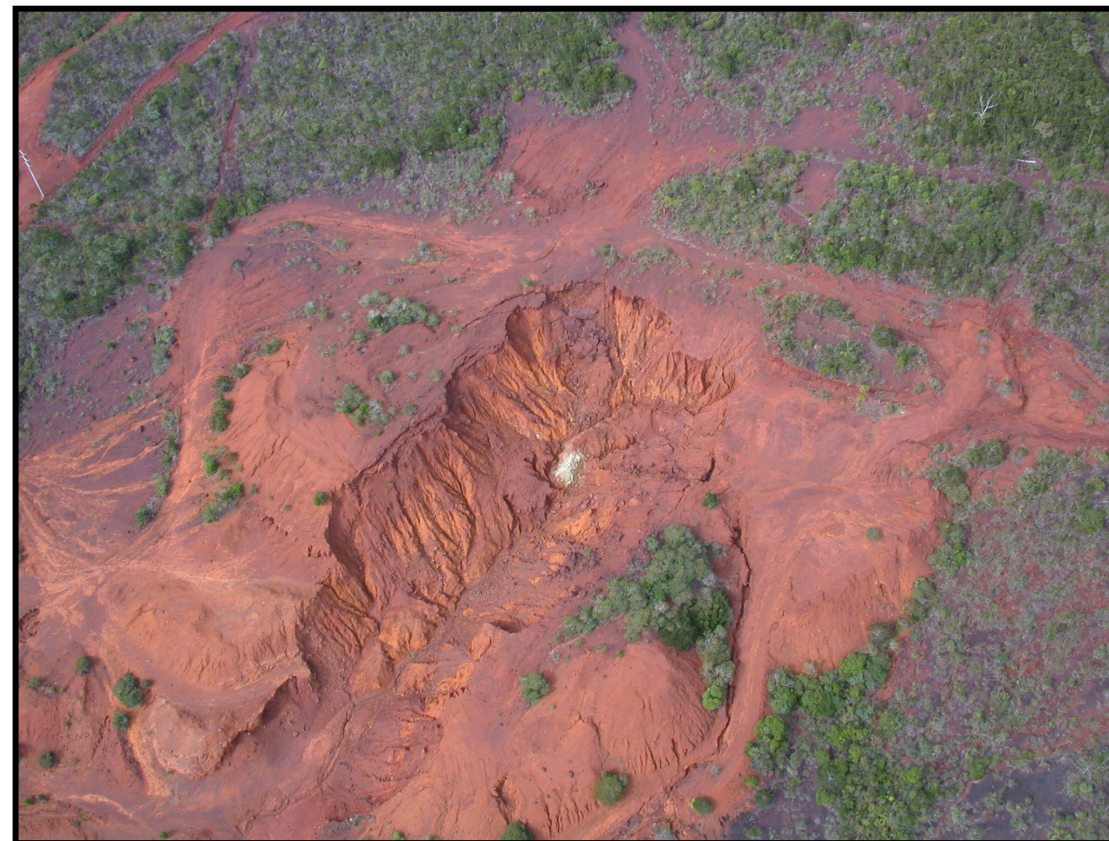
Figure 23 - Vue aérienne de la ravine située au Nord de l'essai Penamax

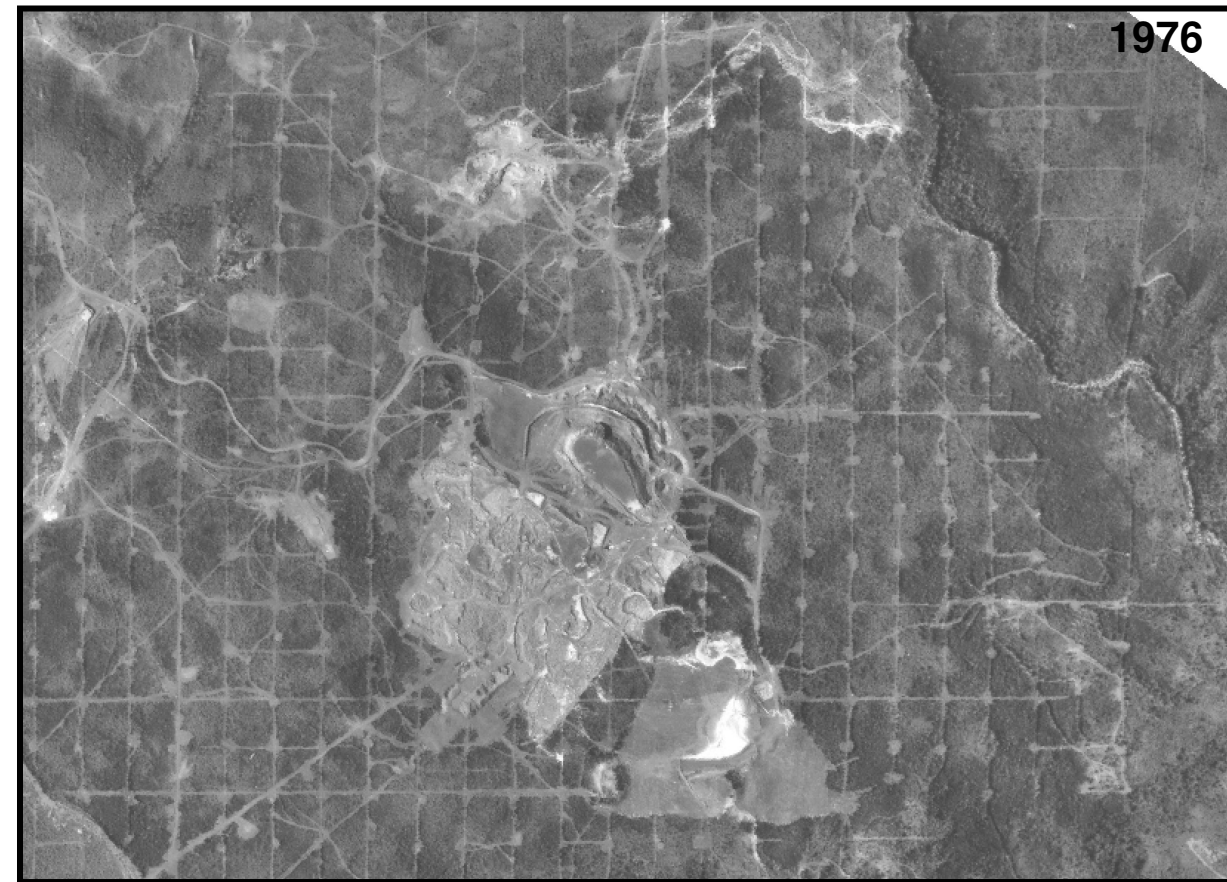
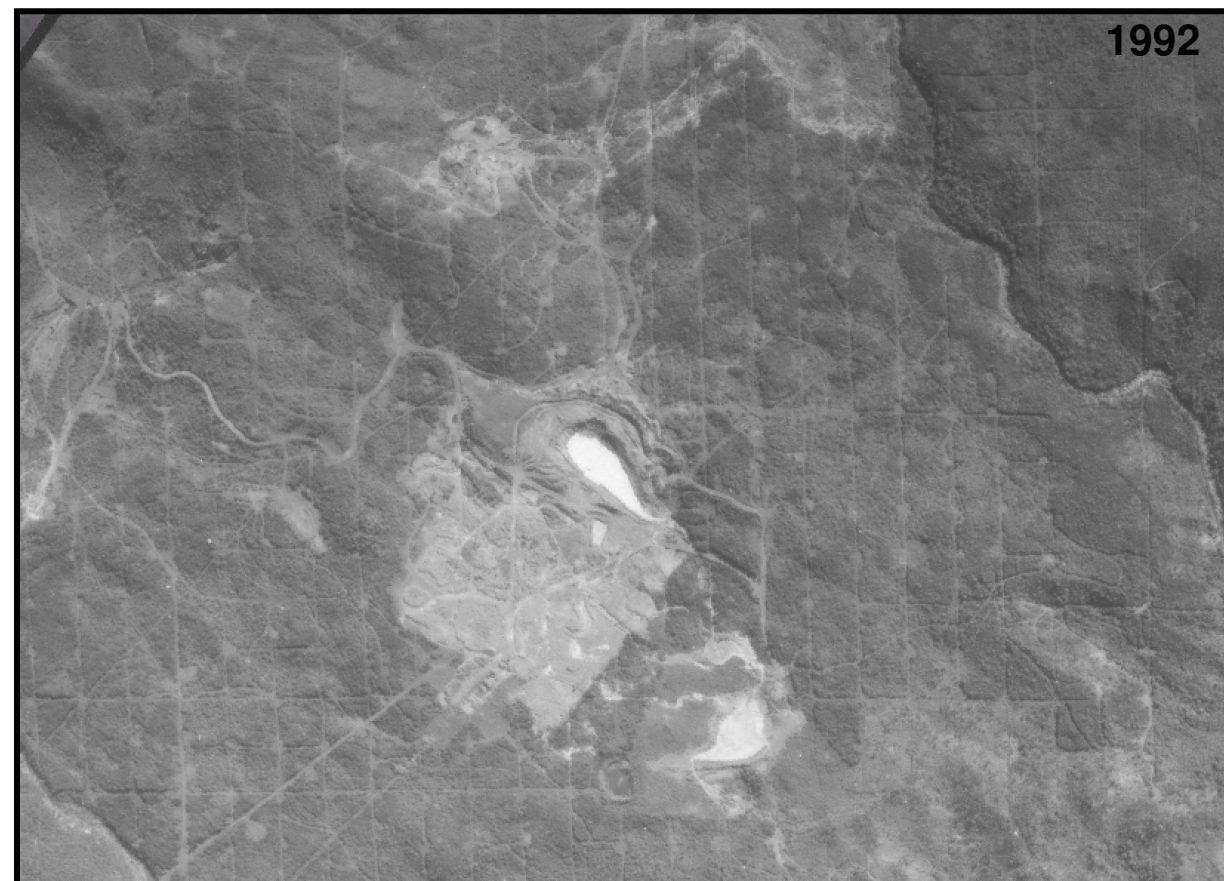
Figure 24 - Essais Penamax à différentes époques

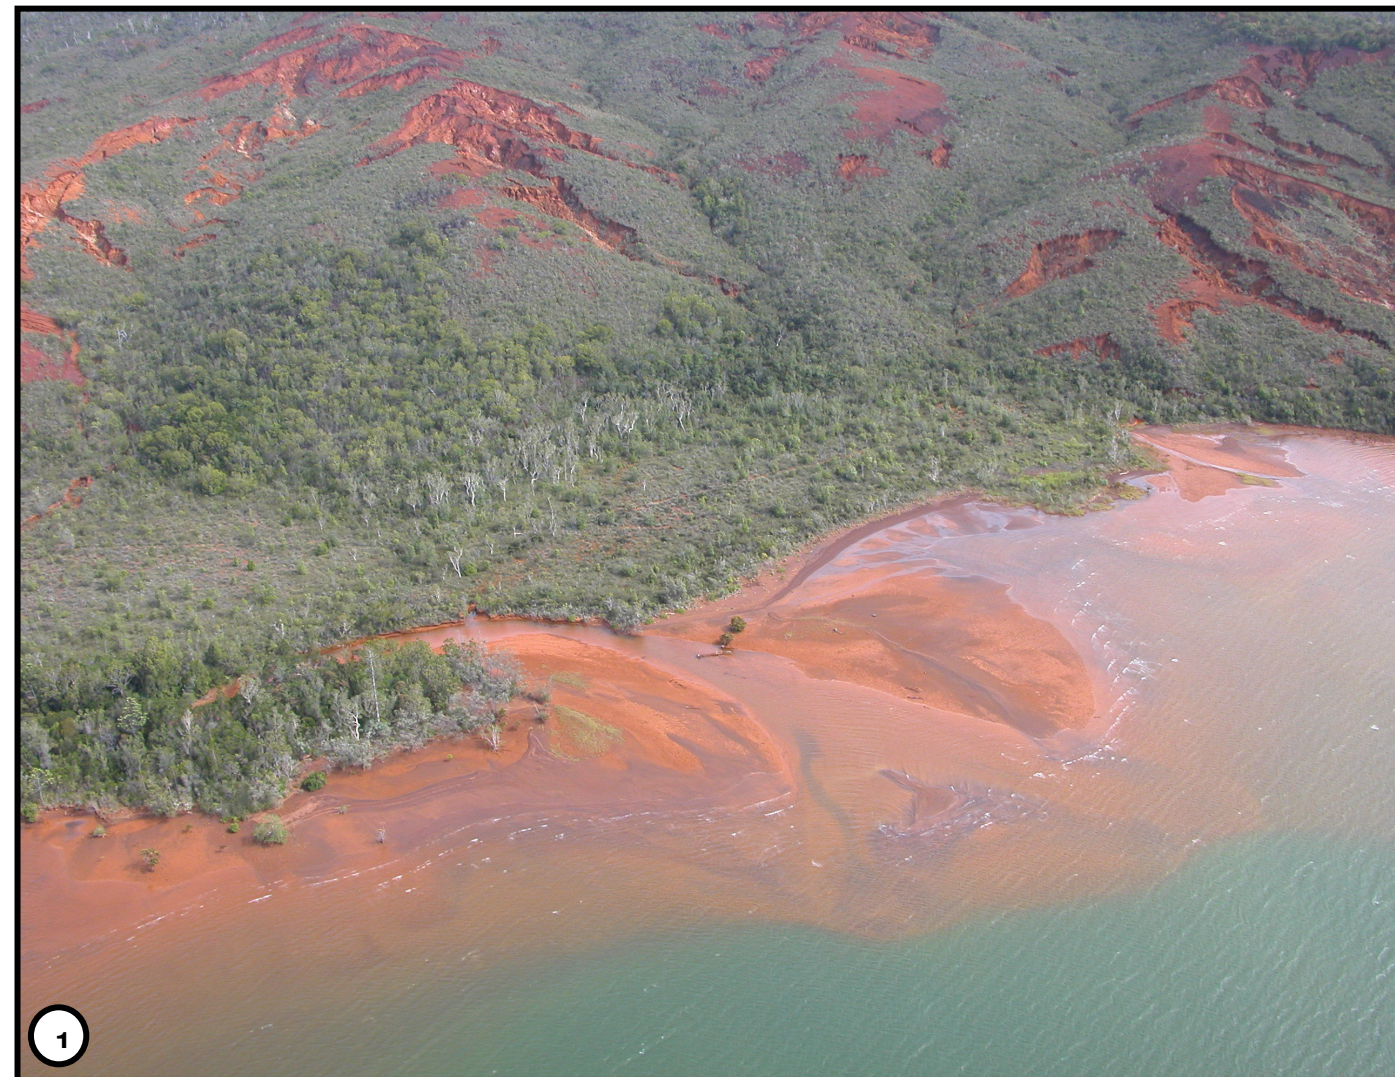
Figure 25 - Embouchure du ruisseau de la Bergerie dans la baie de la Somme (Ouest de la baie de Prony)
