*Rapport Final*

## Constats des conséquences des précipitations du 15 décembre 2014 dans la baie Kwé et la baie de Port-Boisé.

Auteurs : Bastien PREUSS (SQUALE)  
Editeur : OEIL.

Date : Décembre 2014

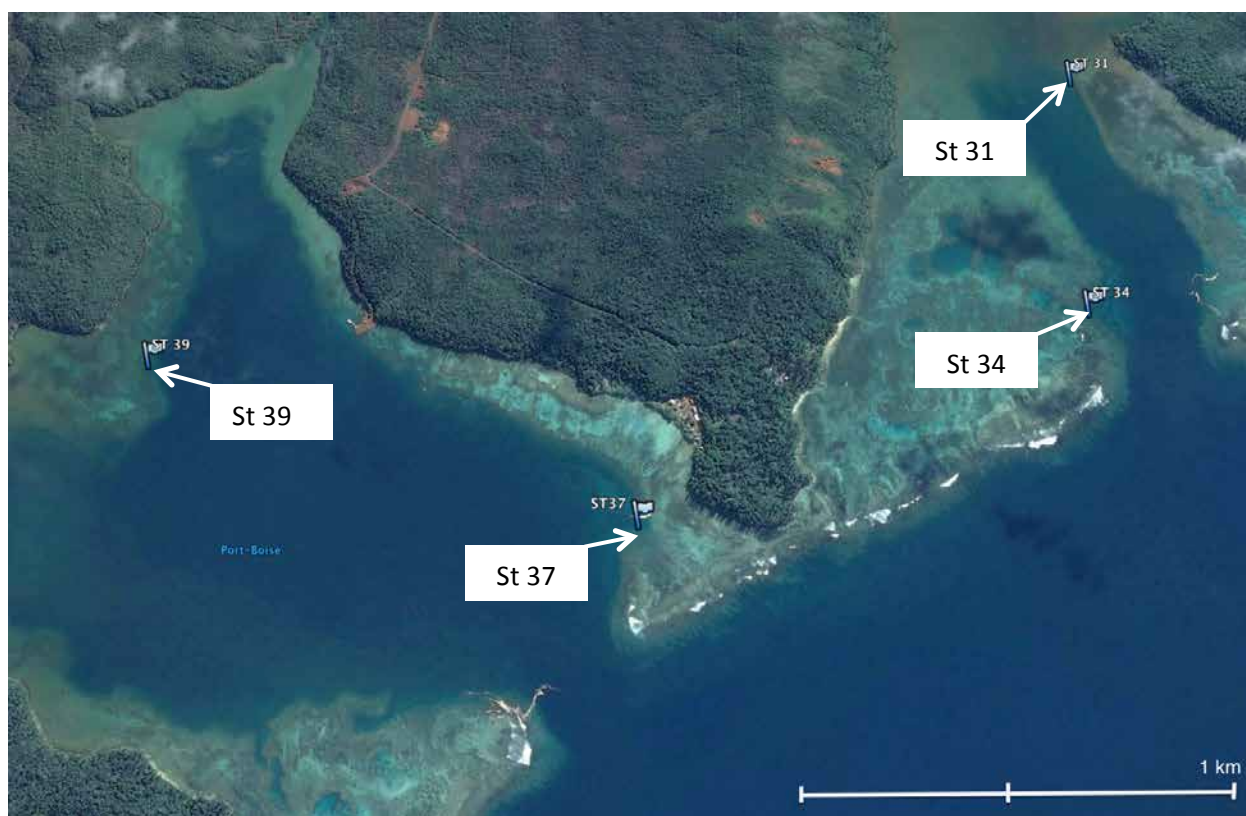
Figure 3. Localisation des stations visitées pour constater les effets éventuels d'apports terrigènes et d'eau douce sur les communautés récifales.

Dans le cadre de cette mission et compte tenu du temps imparti, il a été décidé de réaliser des observations sur 2 stations par baie parmi les 8 stations inventoriées lors des précédents suivis. Pour chacune des deux baies une station en fond de baie et une station en sortie de baie ont été réalisées. Les stations sélectionnées sont les stations ST 39 et ST 37 en baie de Port Boisé et les stations ST 31 et ST 34 en baie Kwé (figure 3).

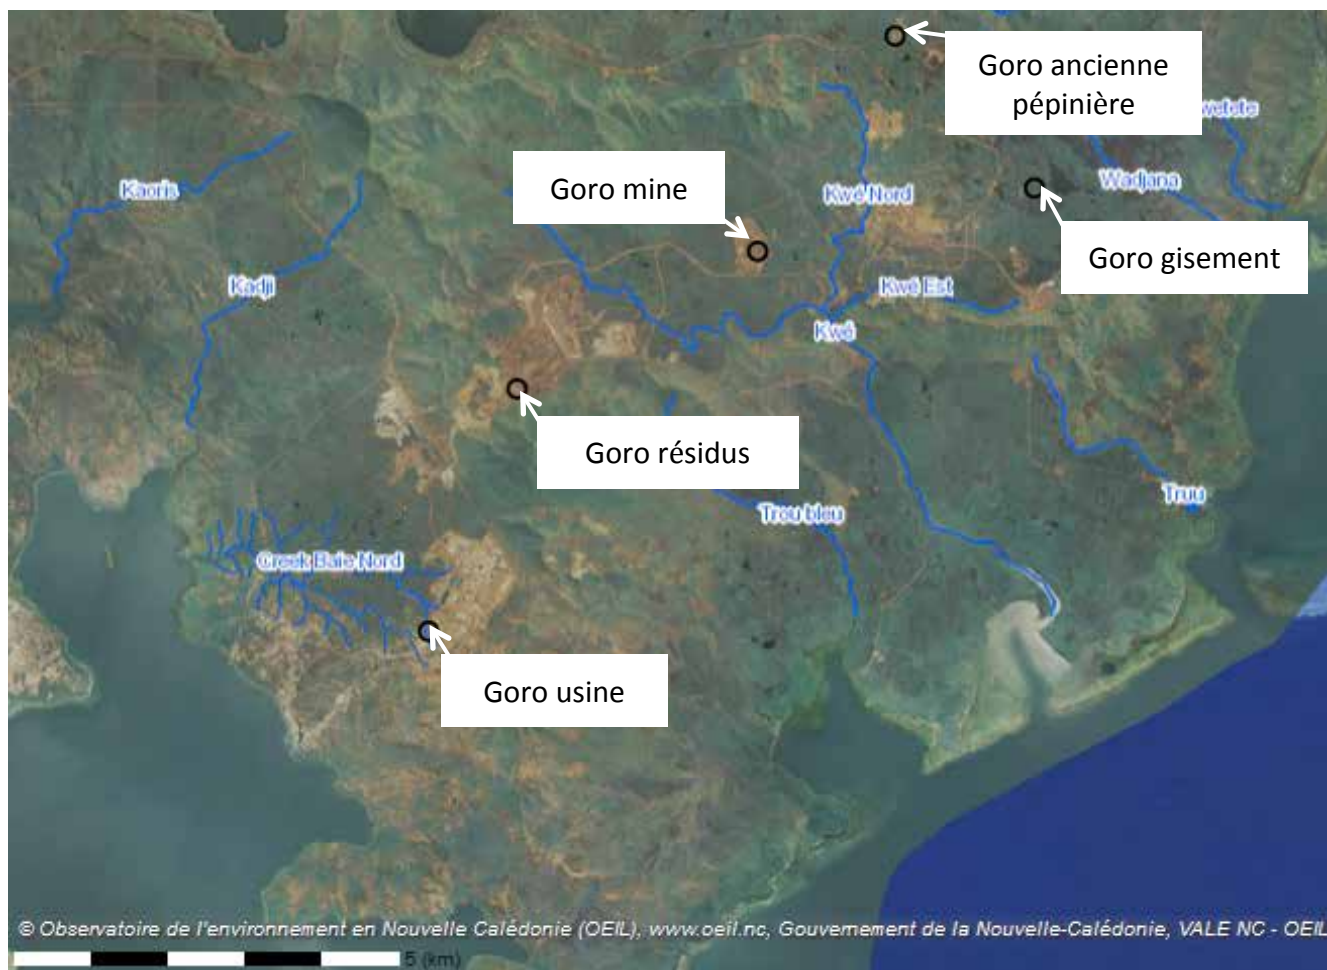
Figure 5. Positionnement des stations de mesures pluviométriques dans la zone de Vale NC.

Les relevés pluviométriques des stations de Vale NC (figure 5) montrent des précipitations importantes sans que celles-ci soient exceptionnelles avec des valeurs cumulées comprises entre 108 et 128 mm sur une période de 15h le lundi 15 décembre (Tableau 1).

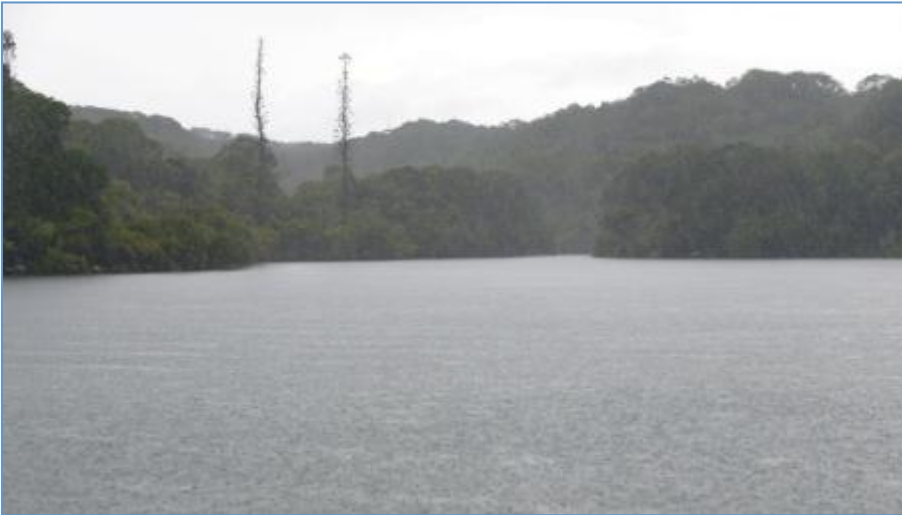
Figure 6. Baie de Port Boisé le lundi 15 décembre après midi (photo © DENV - PS).

Arrivé d'abord en baie de Port Boisé dans l'après midi, aucune turbidité particulière n'a été observée en surface (figure 6).

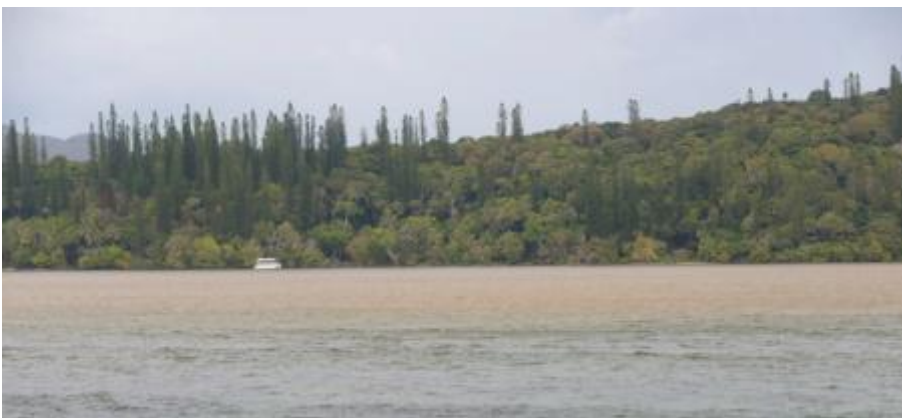
En baie Kwé une forte turbidité rougeâtre est constatée par les gardes nature allant du fond de la baie jusque dans le canal de la Havannah où le panache est dilué (figures 7 & 8).

Figure 7. Baie Kwé proche de sa sortie, le lundi 15 après midi (photo © DENV - PS).

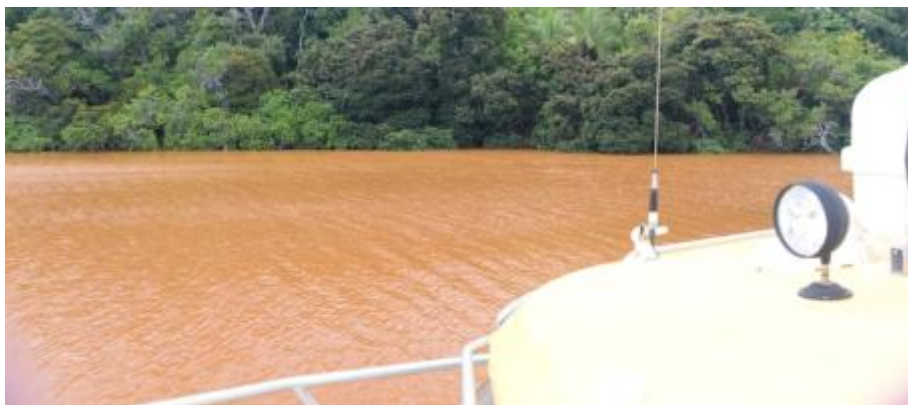
Figure 8. Fond la baie Kwé le lundi 15 décembre après midi (photo © DENV - PS).

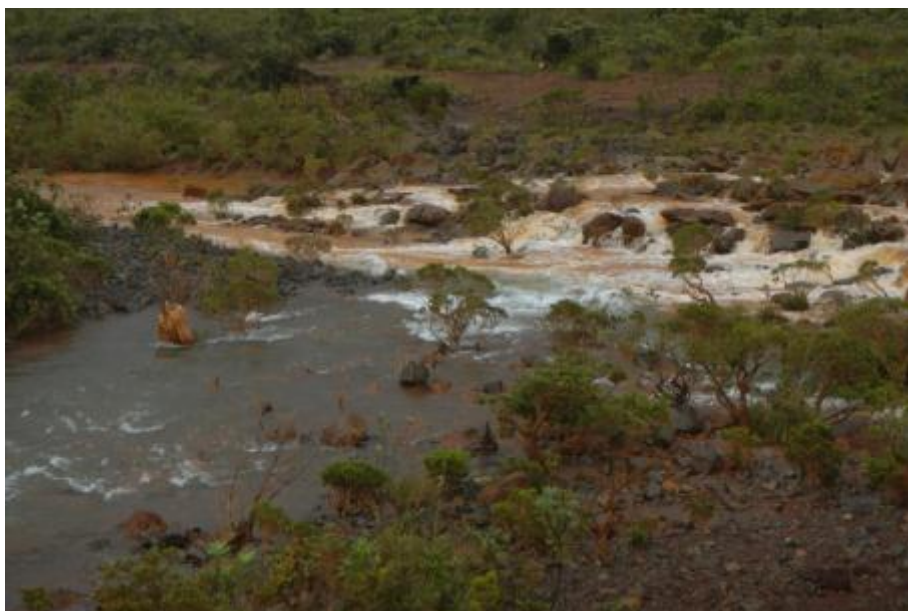
Poursuivant leur investigation à terre, les gardes natures ont remonté la rivière de la Kwé sur plusieurs de ses bras. Il est alors apparu que les apports terrigènes provenaient de la Kwé Ouest (figures 9 et 10).

Figure 9. Jonction de la Kwé Nord (eaux claires) et de la Kwé Ouest (eaux turbides) (photo © DENV - PS).

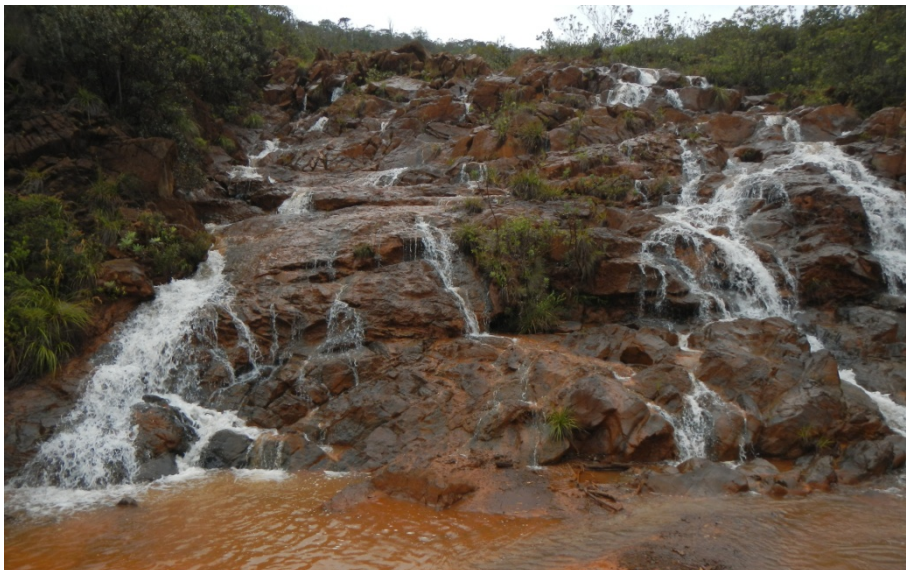
Figure 10. Kwé Est avec des eaux claires arrivant dans les eaux chargées de la Kwé (photo © DENV - PS).

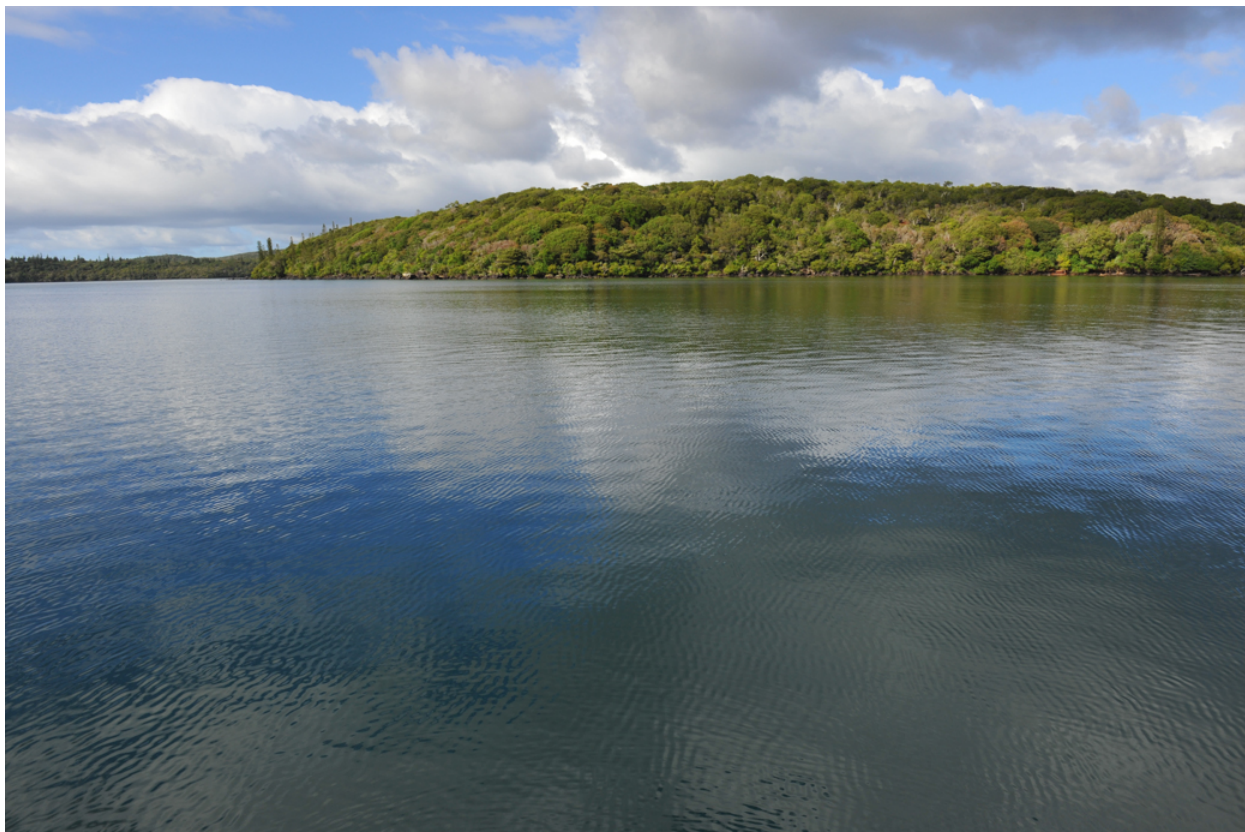
Figure 12. Baie de Port Boisé le 17 décembre 2014 lors de la mission de terrain.

Le 17 décembre lors de la mission de terrain, les conditions météorologiques étaient particulièrement bonnes avec un vent nul dans la baie (figure 12) et selon les prévisions de Météo France orienté ouest à 5 nœuds en dehors de la baie. L'ensemble des mesures physico-chimiques et les observations se sont faites entre 7h et 11h, soit 2h avant et 2h après la basse mer de 9h (coefficient de 0,70).

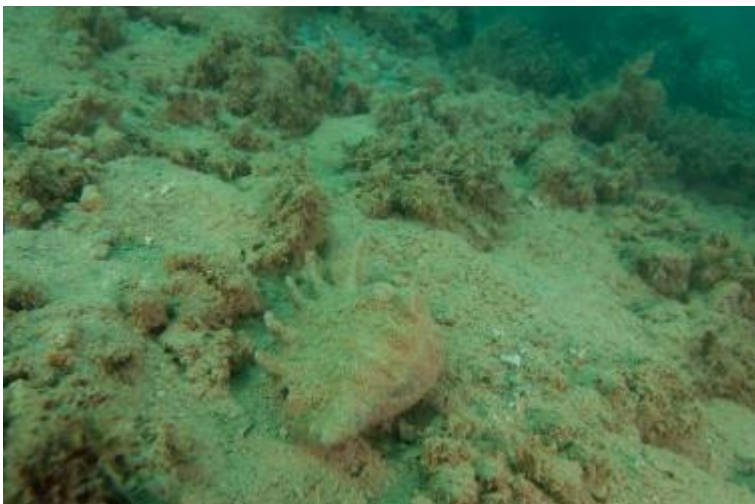
Figure 22. *Lambis lambis* observé sur la station ST 37 en baie de Port Boisé.

Concernant les macro-invertébrés, de nombreux organismes vivants ont pu être observés (figures 21 et 22).

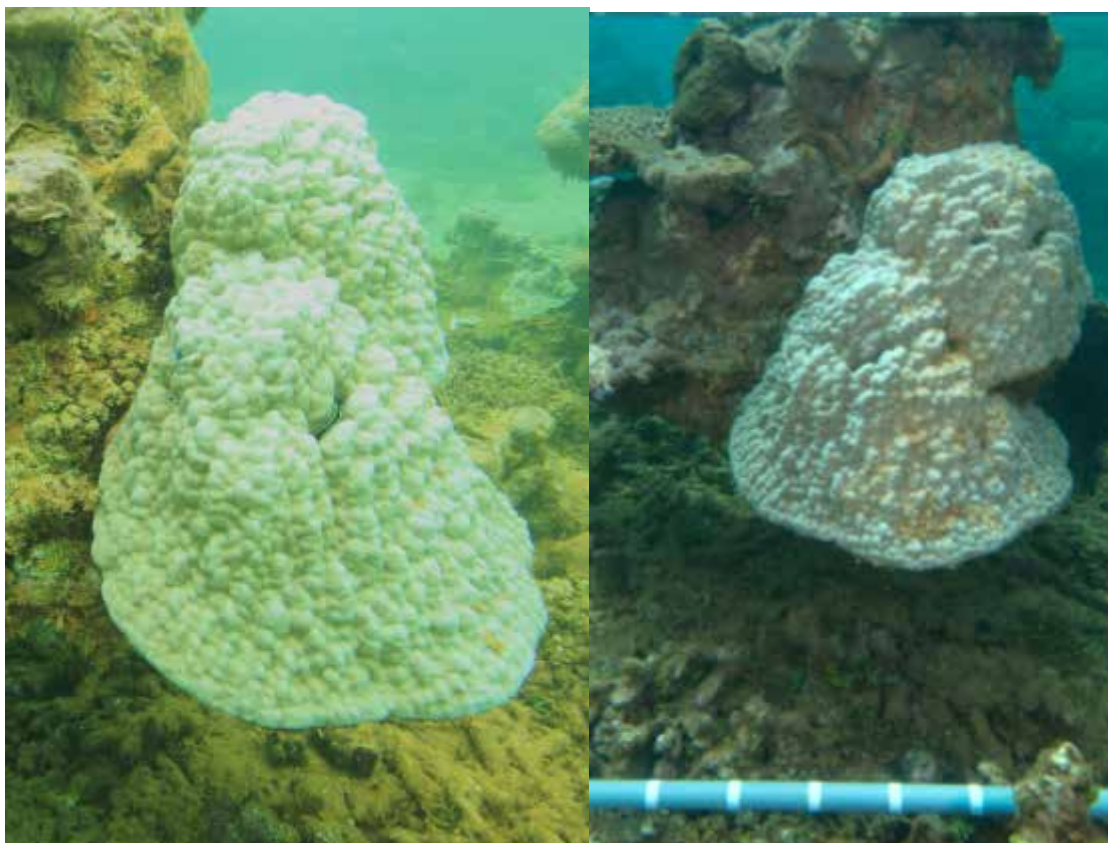
Dans la baie Kwé des traces de sédimentation avaient déjà été observées en novembre sur certaines colonies coralliennes notamment à la station ST 34 en sortie de baie, mais sans que cela prenne un caractère généralisé ni ne recouvre l'ensemble de certaines colonies (figures 25 et 26). Sur la station ST 34 il n'y a donc pas eu d'évolution notamment concernant l'état des colonies coralliennes. Par contre, sur la station ST 31 située en fond de baie, des dépôts sédimentaires récents ont pu être constatés sur de nombreuses colonies de porites (coraux massifs) ou foliaires lors de cette mission (figure 27 à 30). Les autres formes coralliennes ne présentaient cependant pas de dépôts récents notables à leur surface (Figure 31 et 32). Bien que le fonds soit clairement constitué en grande partie de sédiments latéritiques rougeâtres, aucun dépôt récent sur les colonies coralliennes n'avait été observé lors de la précédente campagne de suivi de novembre.

Figure 26. Colonie corallienne située sur la station ST 34 sur le bas du tombant. Novembre à gauche et décembre à droite. Des dépôts de terre rouge sont visibles aussi bien en novembre qu'en décembre.

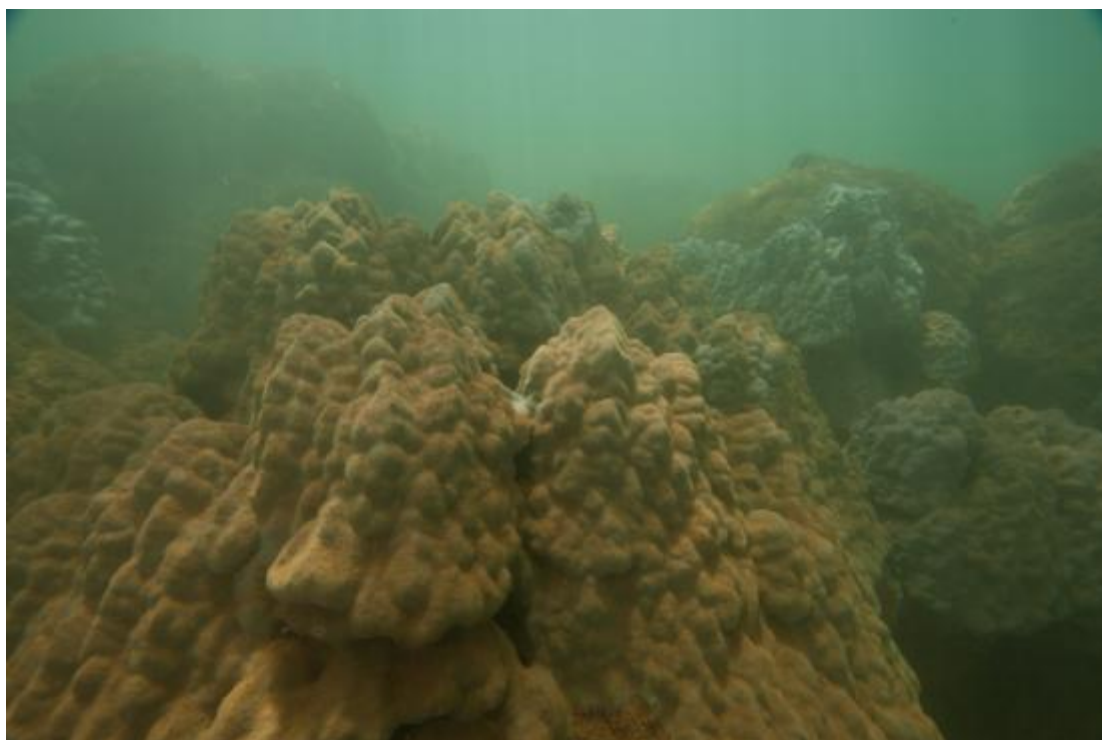
Figure 28. Colonie corallienne située sur la station ST 31 sur le haut du tombant. Un dépôt rougeâtre recouvre la quasi totalité de la colonie en décembre. Cette colonie n'est pas directement sur le transect et il n'existe pas de photographie comparative prise en novembre.

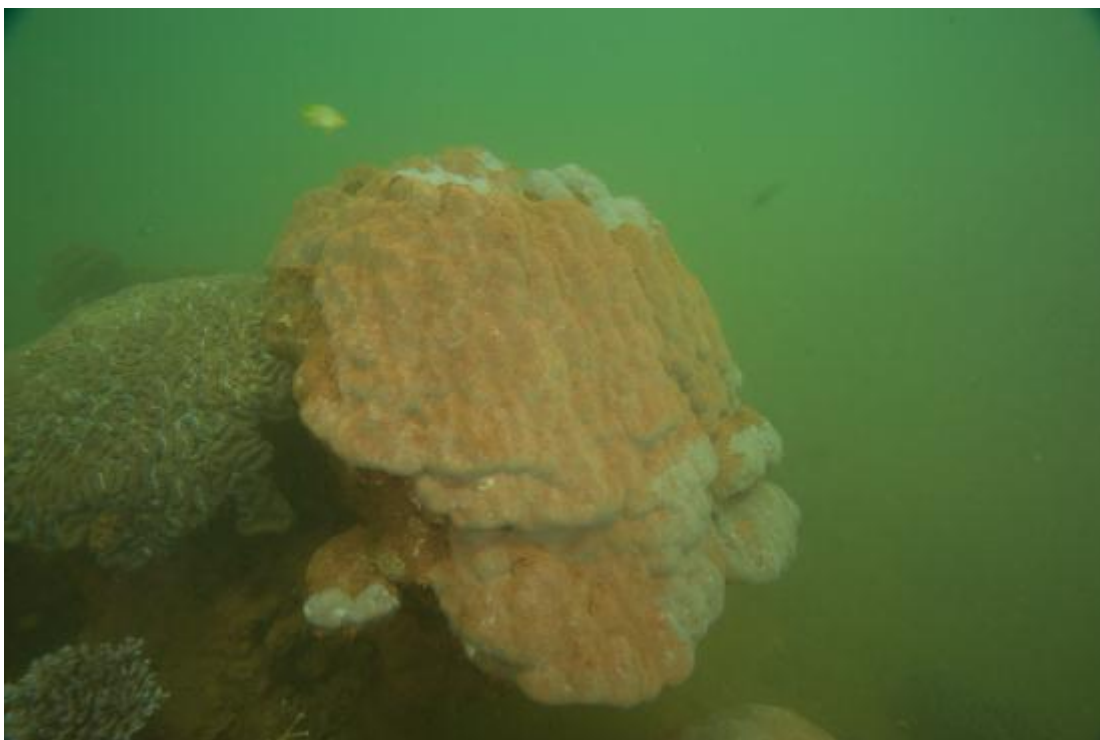
Figure 29. Colonie corallienne située sur la station ST 31 sur le bas du tombant. Un dépôt rougeâtre recouvre la quasi totalité de la colonie en décembre. Cette colonie n'est pas directement sur le transect et il n'existe pas de photographie comparative prise en novembre.

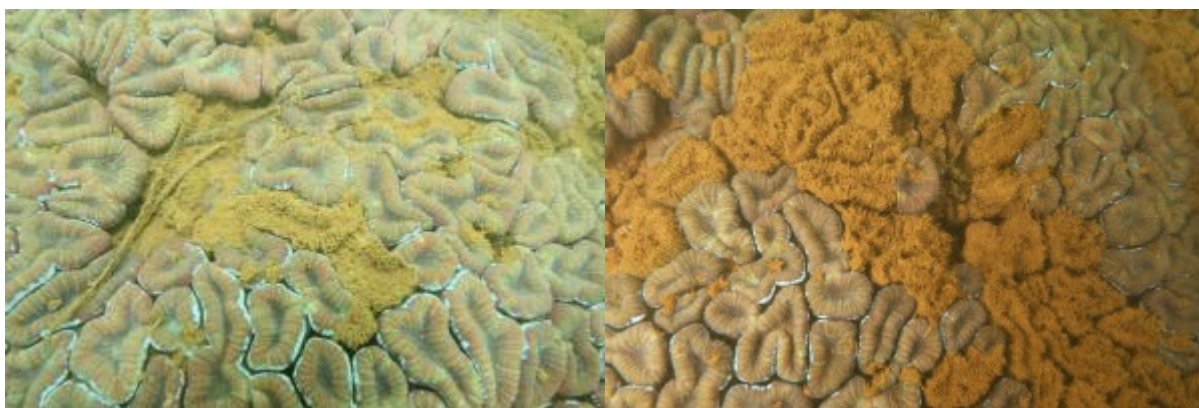
Figure 32. Colonie corallienne située sur la station ST 31 sur le bas du tombant. Novembre à gauche et décembre à droite. Des dépôts de sédiment anciens sont visibles sur les parties mortes de la colonie.
