## Suivi des Figures d'Erosion FE BSKN

Type de suivi : Rapport annuel

Date d'observation : 03/11/2020

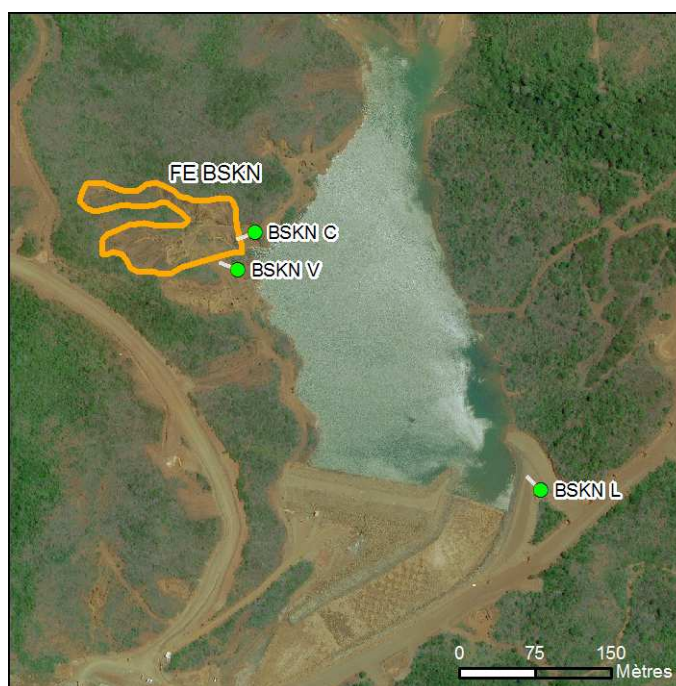
Plan de localisation

Commentaire : Sur cette année 2020, malgré un évènement pluvieux de forte intensité. Aucuns travaux de reprise n'ont été effectué à proximité de la figure d'érosion.

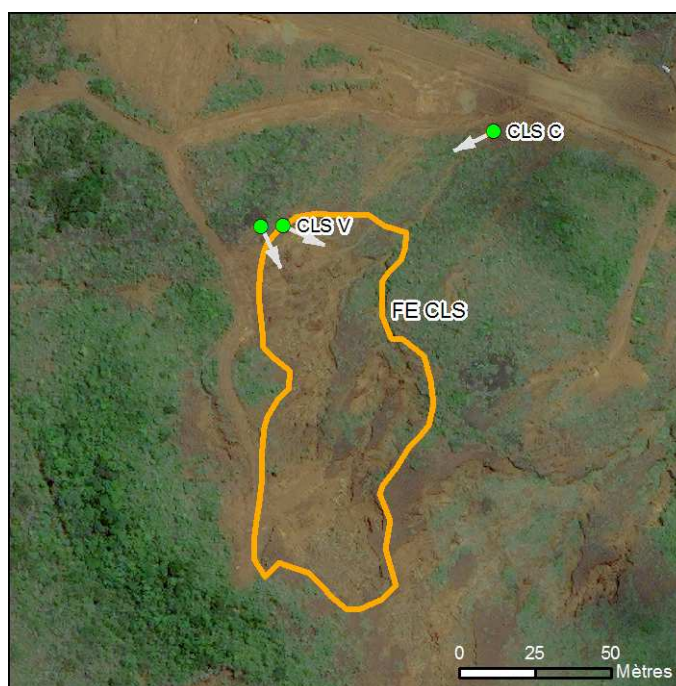
Plan de localisation

Commentaire : Figure d'érosion située au plus près de l'épicentre de l'évènement pluvieux, il y a aucune marque d'évolution incontrôlée.

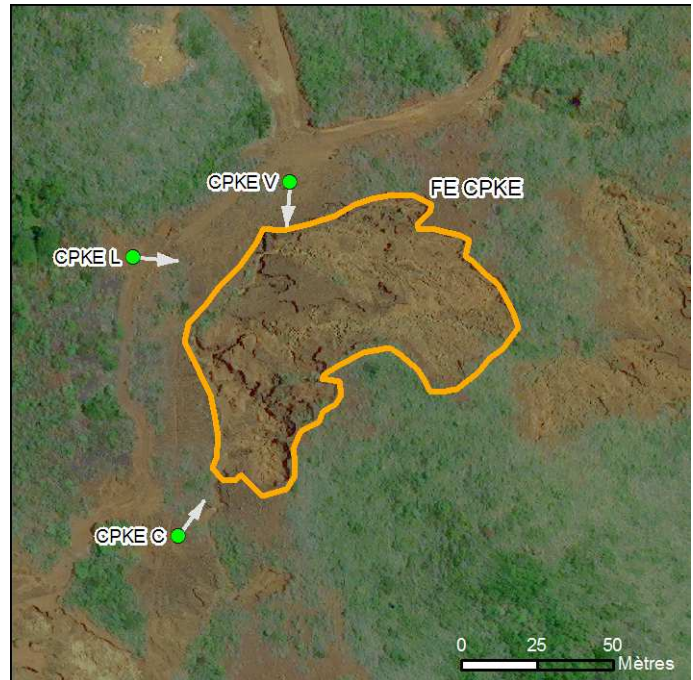
Plan de localisation

Commentaire : L'image satellite 2020, ne montre d'augmentation de la surface d'érosion.

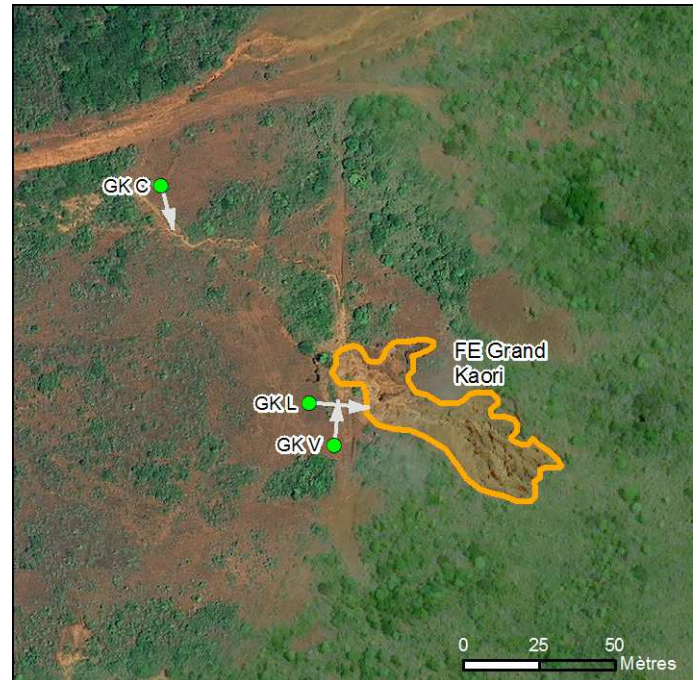
Plan de localisation

Commentaire : Sur la photo satellite, nous ne détectons pas l'évolution anormale de la surface de la figure d'érosion.

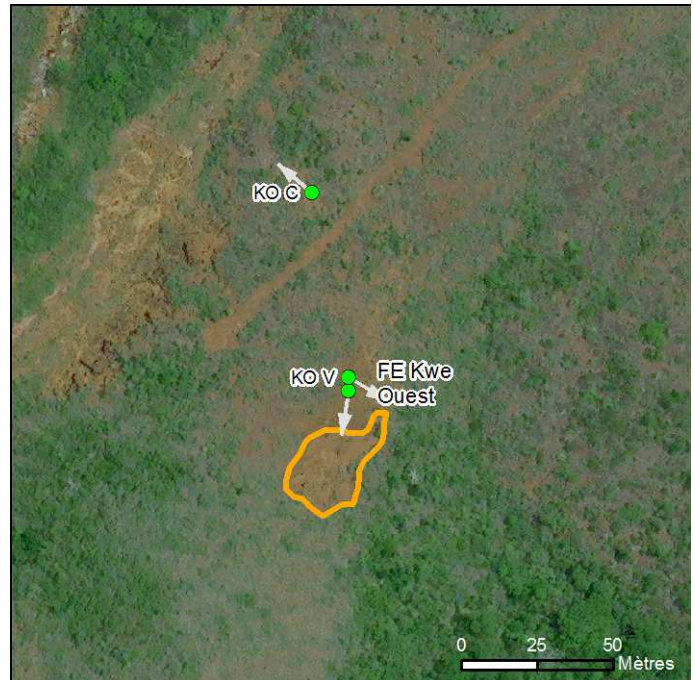
Plan de localisation FE Kwe Ouest

Commentaire : En 2020, la forme d'érosion garde une superficie stable.

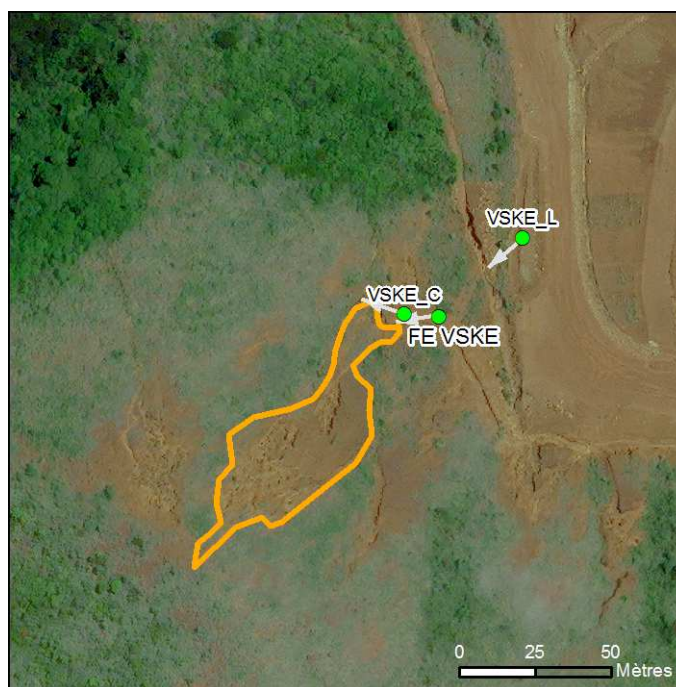
Plan de localisation

Commentaire : Sur cette année 2020, on note une stabilité de la figure d'érosion.
