## Expertise environnementale des conséquences des fortes précipitations observées les 02 et 03 juillet 2013 sur les communautés récifo-lagonaires des baies Kué et Port-Boisé

Auteurs : S. Sarramegna, EMR.

Date : juillet 2013

*E.M.R – Groupe MINE-R-EAUX*

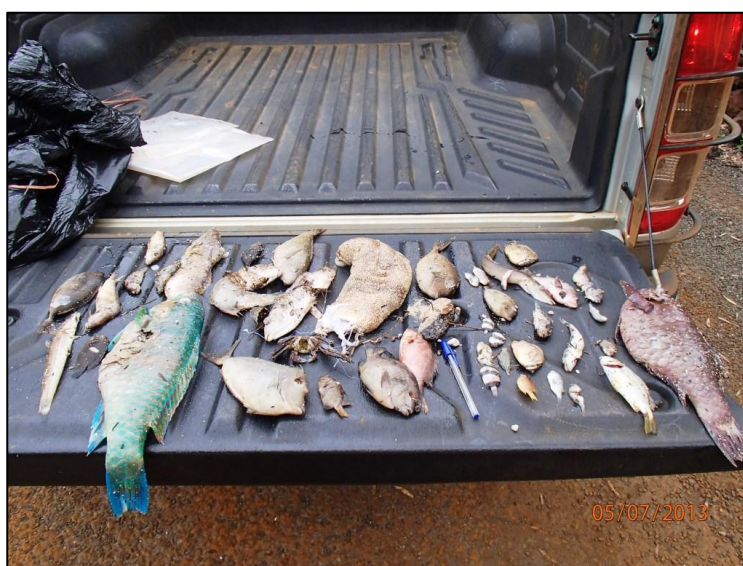
**Figure 1 : photographie prise le 08 juillet 2013 par les gardes natures de la Direction de l'Environnement de la province Sud, montrant une partie des organismes marins morts récoltés dans la baie Kué. On note la présence d'une holothurie, d'un crabe et de nombreux poissons dont des espèces très mobiles (Scaridae et Acanthuridae).**

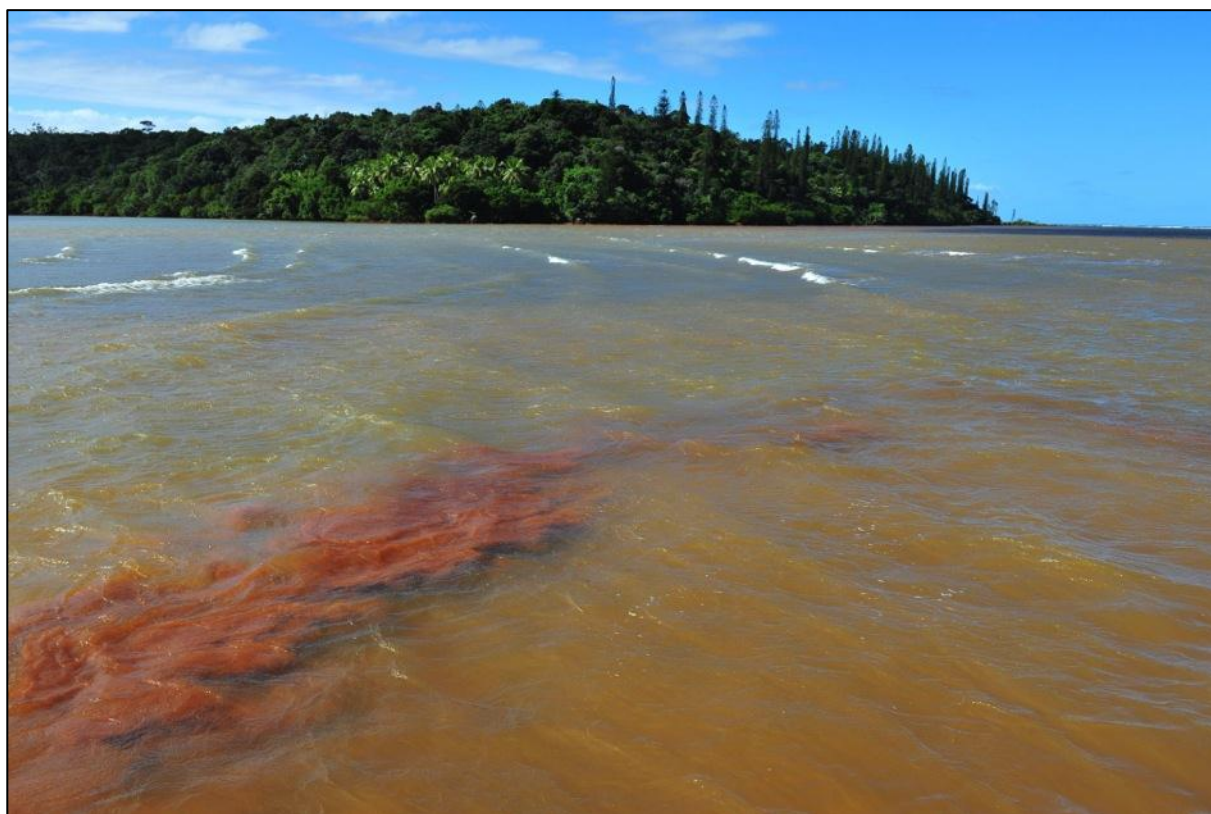
Les observations faites le 09 juillet 2013 montrent la présence d'un panache turbide s'étendant du fond de la baie Kué (Figure 8) (très marqué au niveau la zone de rencontre entre les eaux de la rivière et les eaux de baie, stations 8190 et 8191 de la Figure 5) jusqu'à l'extérieur de la passe au niveau du canal de la Havannah (Figure 9, station 8194 de la Figure 5). La Figure 10 présente l'étendue du panache turbide. Ce dernier est limité dans son extension latérale à la partie centrale de la baie, au niveau de la zone la plus profonde (Figure 11, station 8195 de la Figure 5). Le panache ne s'étend pas jusqu'au niveau des platiers ouest (Figure 12, station 8197 de la Figure 5) et est (Figure 13, station 8197 de la Figure 5) de la baie Kué. En revanche, les eaux turbides s'étendent au niveau du canal de la Havannah, bien au-delà de la baie, jusqu'à une distance de l'ordre de 1 km (Figure 5) de la passe et sur une largeur maximale de 700 m (Figure 5).

**Figure 8 : vue du panache turbide depuis le fond de la baie Kué. Station 8190 de la Figure 5 (Source : EMR).**

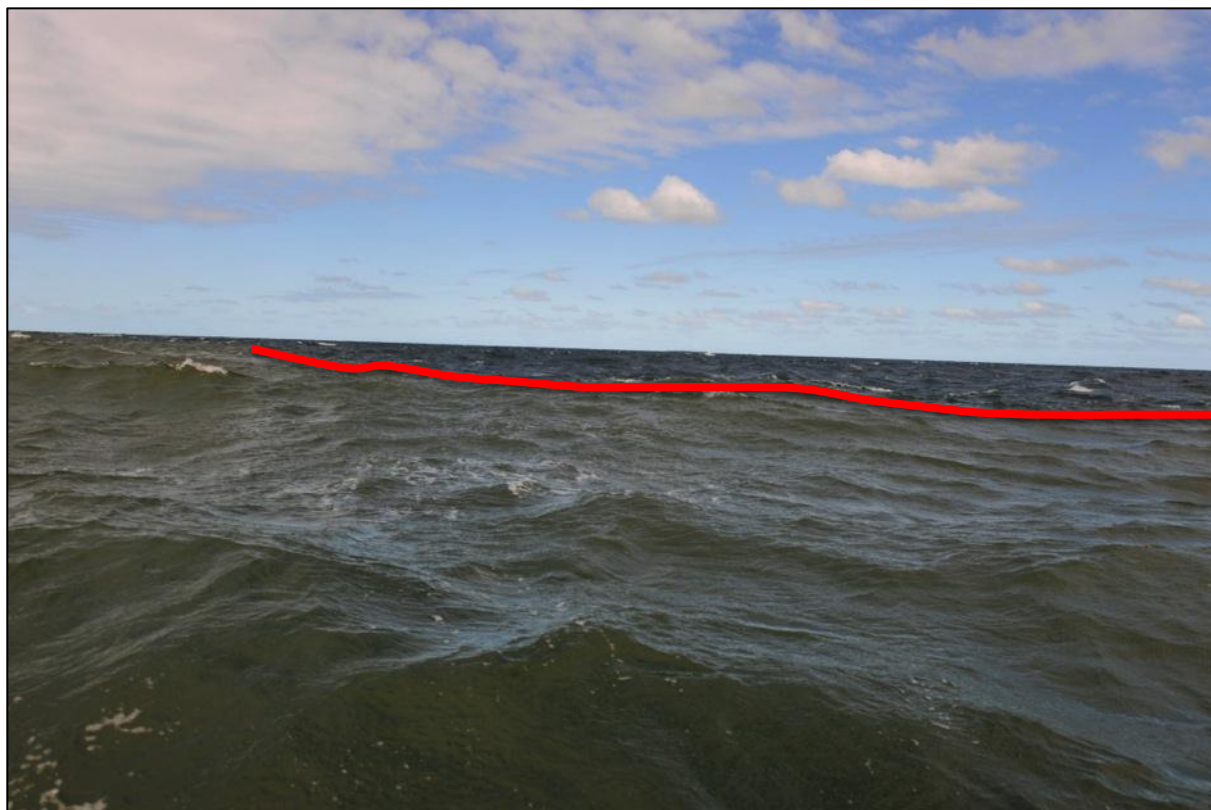
**Figure 9 : vue vers le large de la limité extérieure du panache turbide au niveau du canal de la Havannah. Station 8194 de la Figure 5. La ligne rouge matérialise la limite entre le panache turbide et les eaux du canal de la Havannah (Source : EMR).**

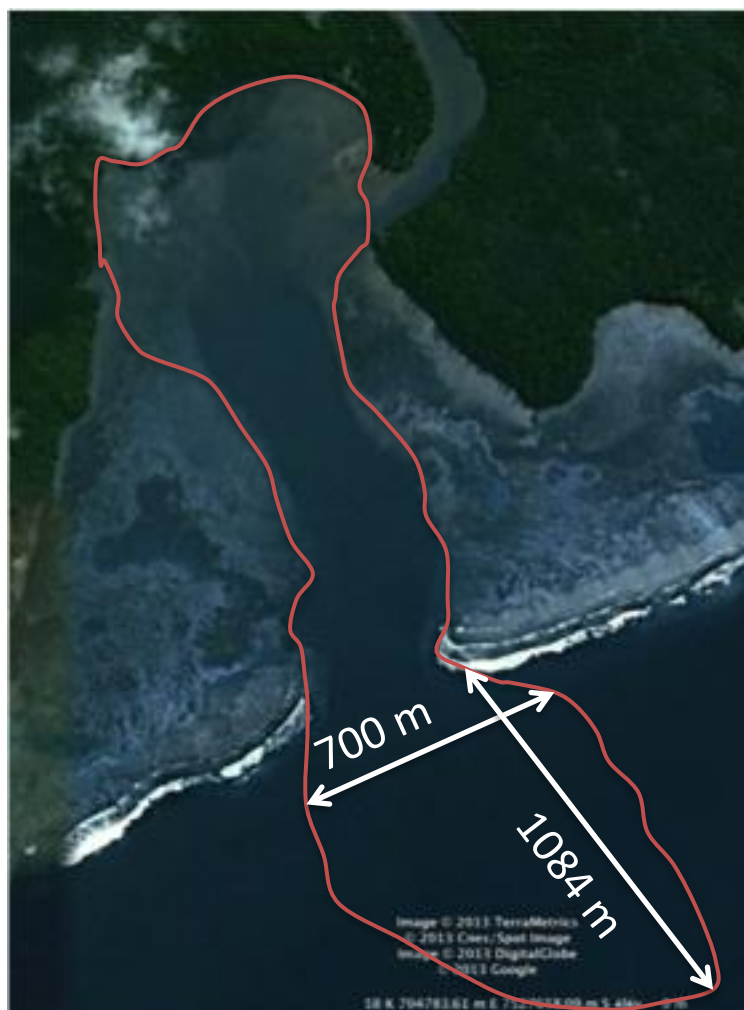
**Figure 10 : représentation schématique de l'étendue du panache turbide observée le 09 juillet 2013 dans la baie Kué (Source : EMR).**

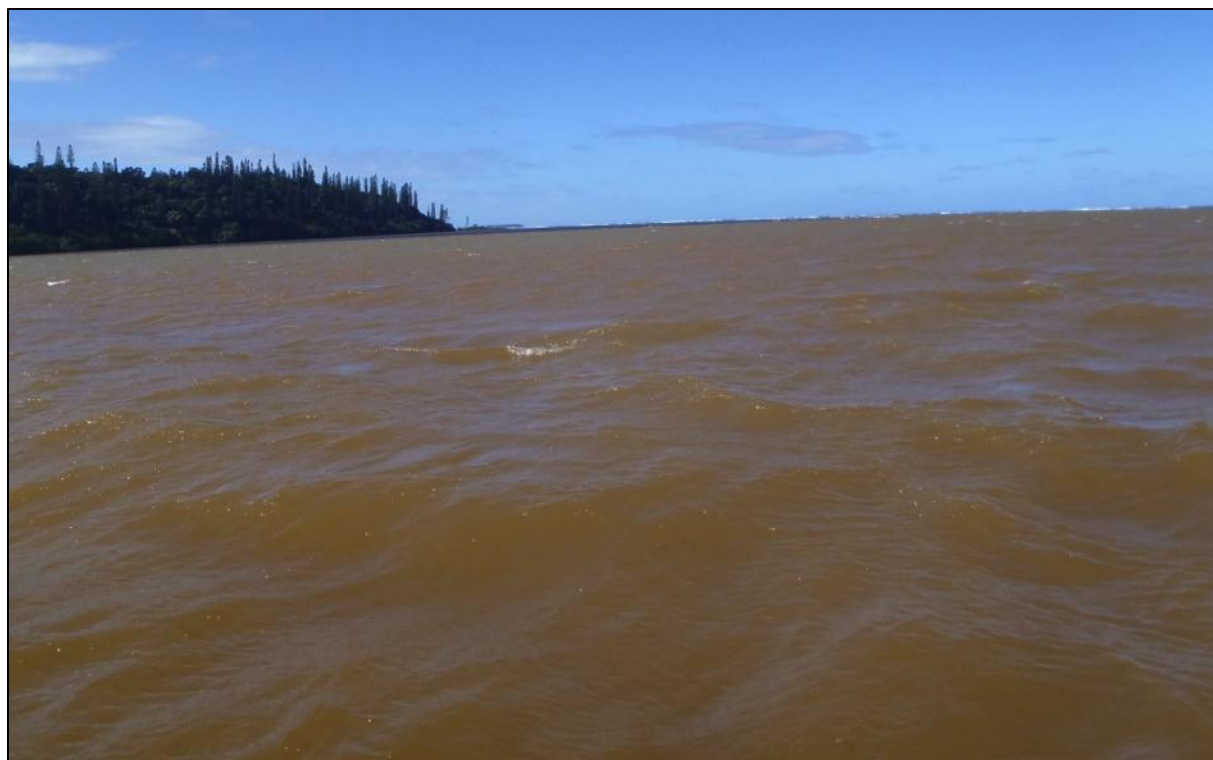
**Figure 11 : prise de vue orientée vers l'est de la baie, réalisée le 09/07/2013, montrant le panache turbide au niveau de la partie centrale de la baie Kué. Station 8195 de la Figure 5 (Source : EMR).**

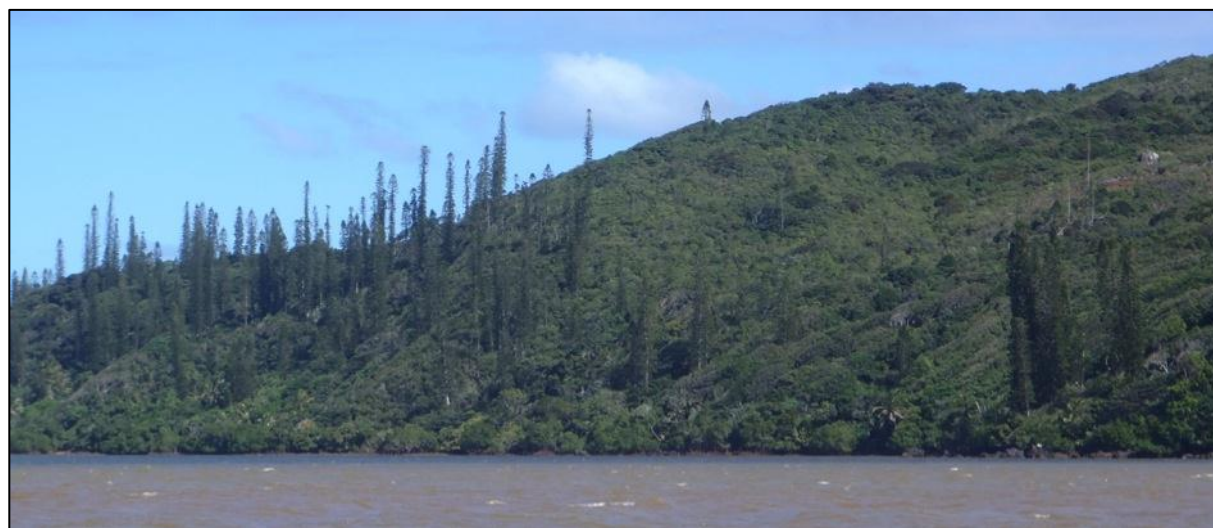
**Figure 12 : prise de vue orientée vers l'ouest de la baie, réalisée le 09/07/2013, montrant la limite d'extension du panache turbide au niveau du platier ouest de la baie Kué. Station 8197 de la Figure 5 (Source : EMR).**

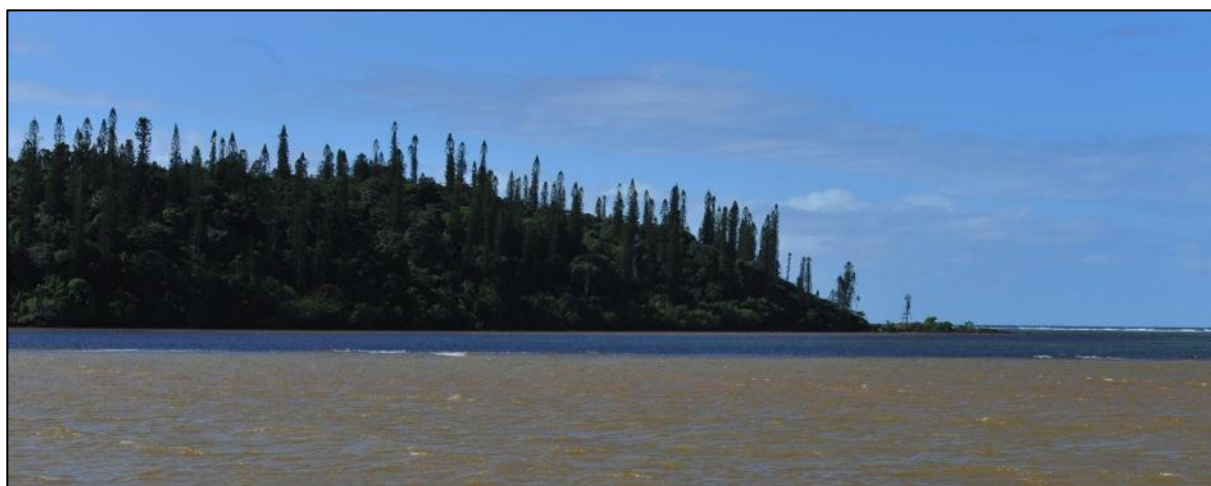
**Figure 13 : prise de vue orientée vers l'est de la baie, réalisée le 09/07/2013, montrant la limite d'extension du panache turbide au niveau du platier est de la baie Kué. Station 8197 de la Figure 5 (Source : EMR).**

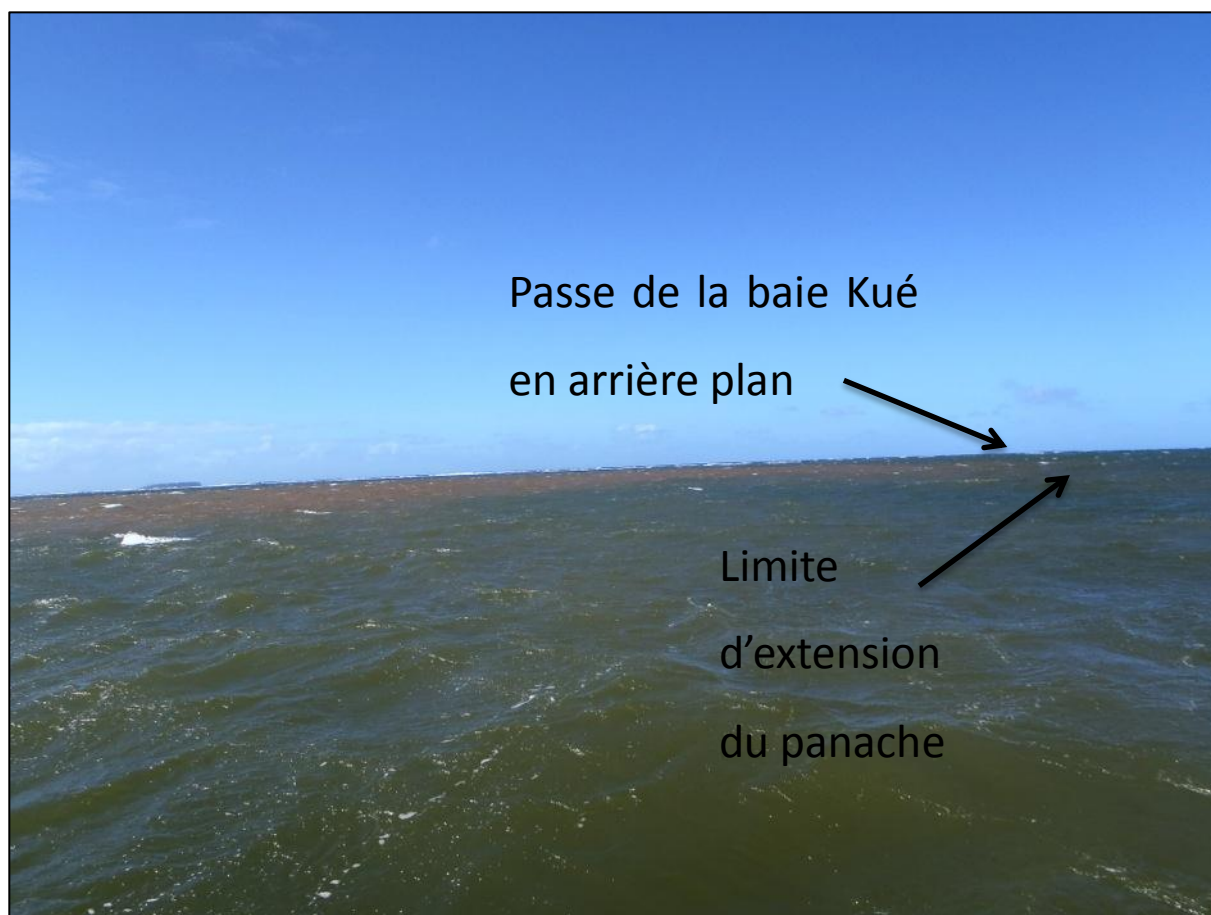
**Figure 14 : prise de vue orientée vers la sortie de la baie, réalisée le 10/07/2013, montrant la limite d'extension du panache turbide à l'intérieur de la baie Kué. Point 245 de la Figure 5 (Source : EMR).**

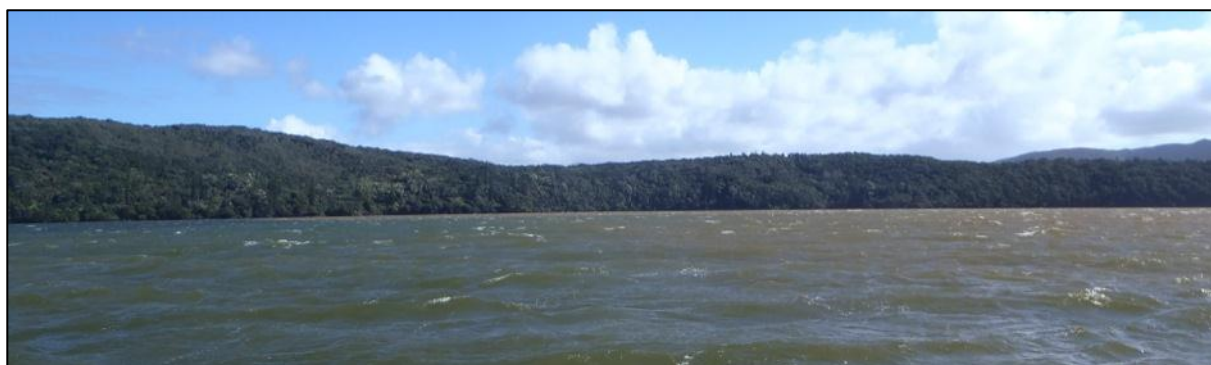
**Figure 15 : prise de vue orientée vers le fond de la baie, réalisée le 10/07/2013, montrant le panache turbide qui semble comme « poussé » par les vents alizé au niveau du nord-ouest de la baie Kué. Point 245 de la Figure 5 (Source : EMR).**

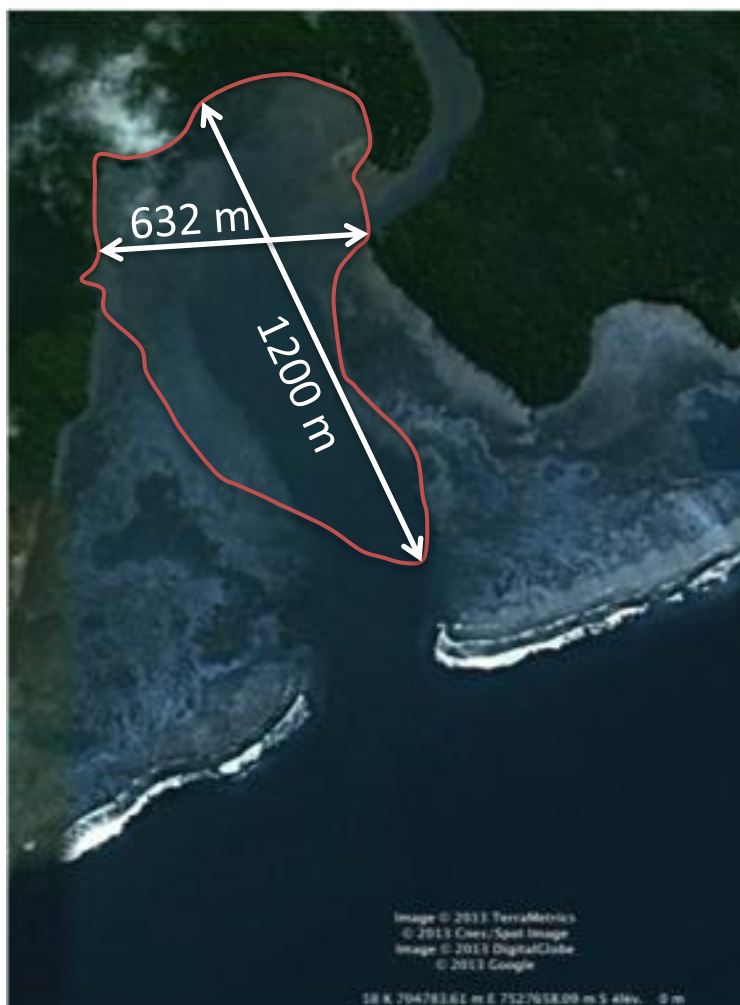
Les observations faites le 10 juillet 2013 montrent que l'extension du panache turbide est plus limitée en comparaison de ce qui a été observé au cours de la journée du 09 juillet 2013. En effet, contrairement à ce qui a été observé la veille, l'extension du panache turbide est limitée à l'intérieur de la baie (point 245 de la Figure 5 et Figure 14). Ceci s'explique par la présence d'un fort vent d'alizé ( $> 20$  nds) durant cette journée de terrain qui semble pousser le panache turbide de surface vers le nord-ouest de la baie Kué (Figure 15). La Figure 16 présente l'étendue du panache turbide. Bien que ce dernier reste limité dans son extension latérale à la partie centrale de baie (Figure 17), il s'étend cependant jusqu'au niveau du platier nord-ouest de la baie (Figure 18). En revanche, le panache turbide ne s'étend toujours pas jusqu'au platier est (Figure 19) de la baie Kué.

**Figure 16 : représentation schématique de l'étendue du panache turbide observée le 10 juillet 2013 dans la baie Kué (Source : EMR).**

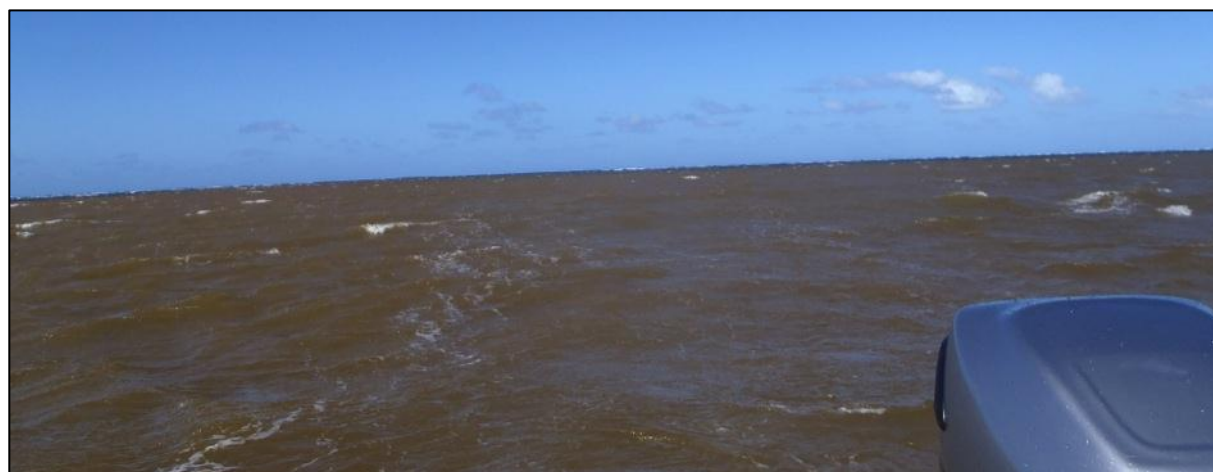
**Figure 17 : prise de vue orientée vers la sortie de la baie, réalisée le 10/07/2013, montrant le panache turbide au niveau de la partie centrale de la baie Kué. Station 8195 de la Figure 5 (Source : EMR).**

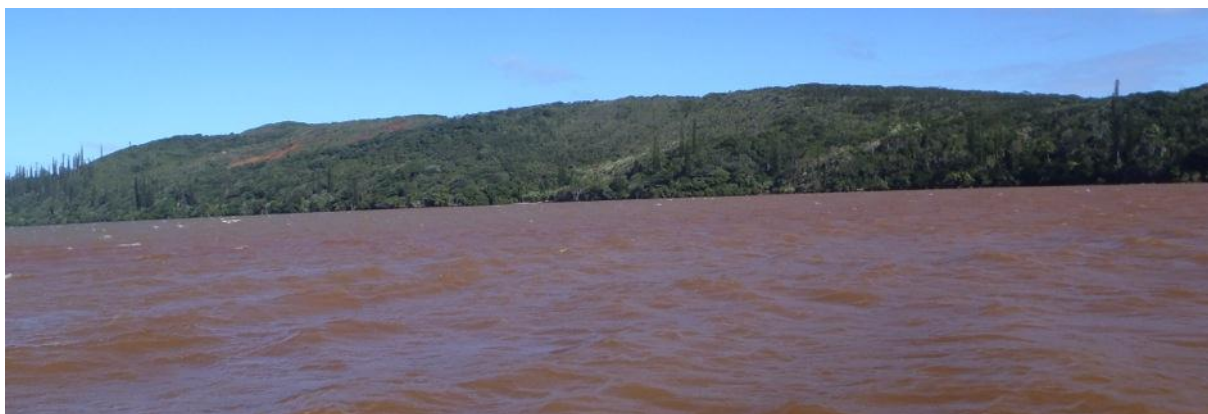
**Figure 18 : prise de vue orientée vers l'ouest de la baie, réalisée le 10/07/2013, montrant l'extension du panache turbide au niveau nord-ouest de la baie Kué. Station 8197 de la Figure 5 (Source : EMR).**

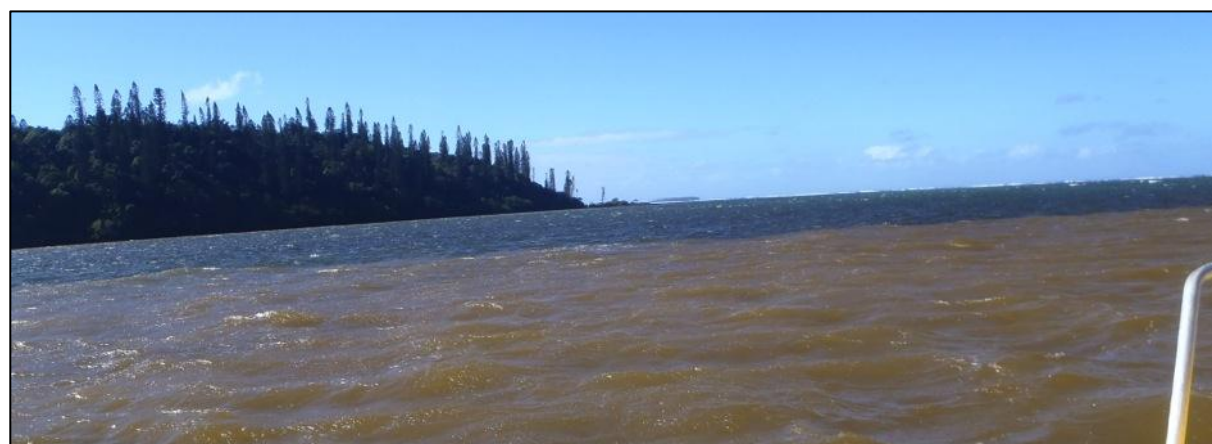
**Figure 19 : prise de vue orientée vers l'est de la baie, réalisée le 10/07/2013, montrant la limite d'extension du panache turbide au niveau du platier est de la baie Kué. Station St31 de la Figure 5 (Source : EMR).**

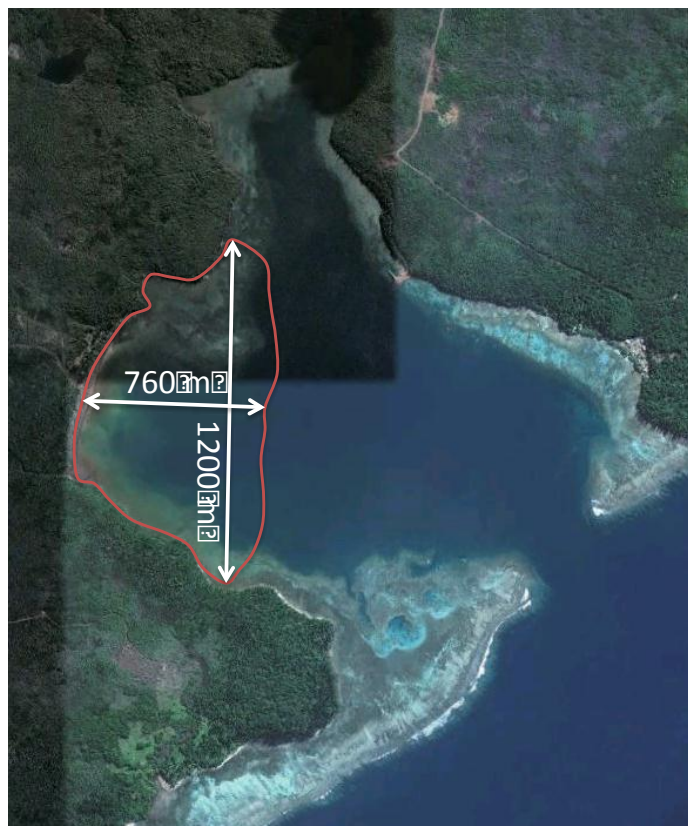
Les observations faites le 09 juillet 2013 montrent la présence d'un panache turbide dont l'extension est relativement faible au regard de l'étendue de la baie et limitée dans la partie ouest de cette dernière (Figure 20). A ce niveau, seule une partie du platier situé au nord de l'anse Kwà Mwa est recouverte par le panache turbide. La Figure 21 montre l'étendue du

**Figure 20 : représentation schématique de l'étendue du panache turbide observée le 09 juillet 2013 dans la baie de Port-Boisé (Source : EMR).**

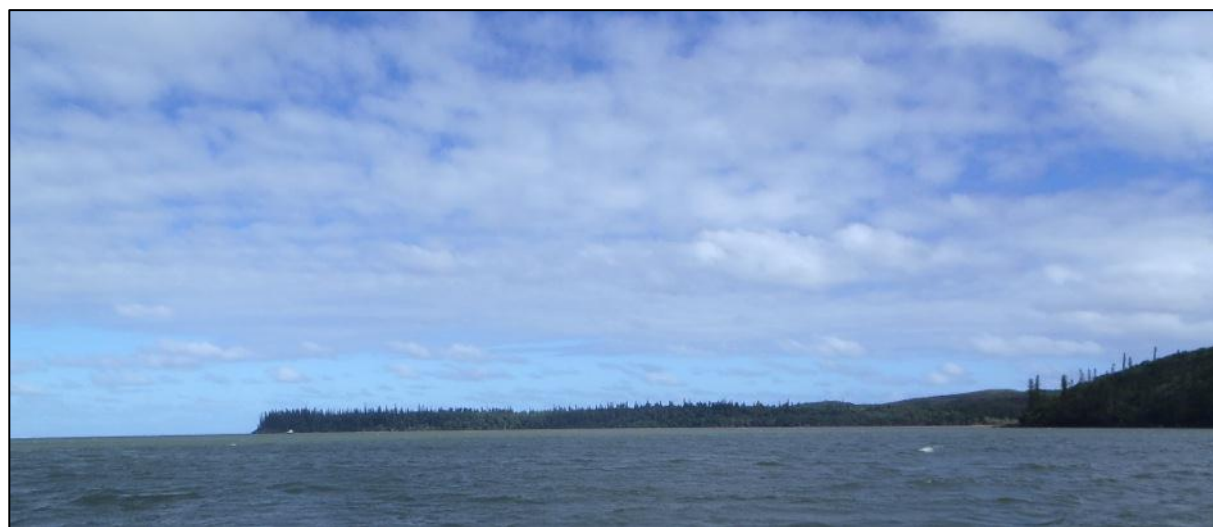
**Figure 21 : prise de vue orientée vers l'ouest de la baie, réalisée le 09/07/2013, montrant la limite d'extension du panache turbide au niveau ouest de la baie de Port-Boisé. Station 8198 de la Figure 5 (Source : EMR).**

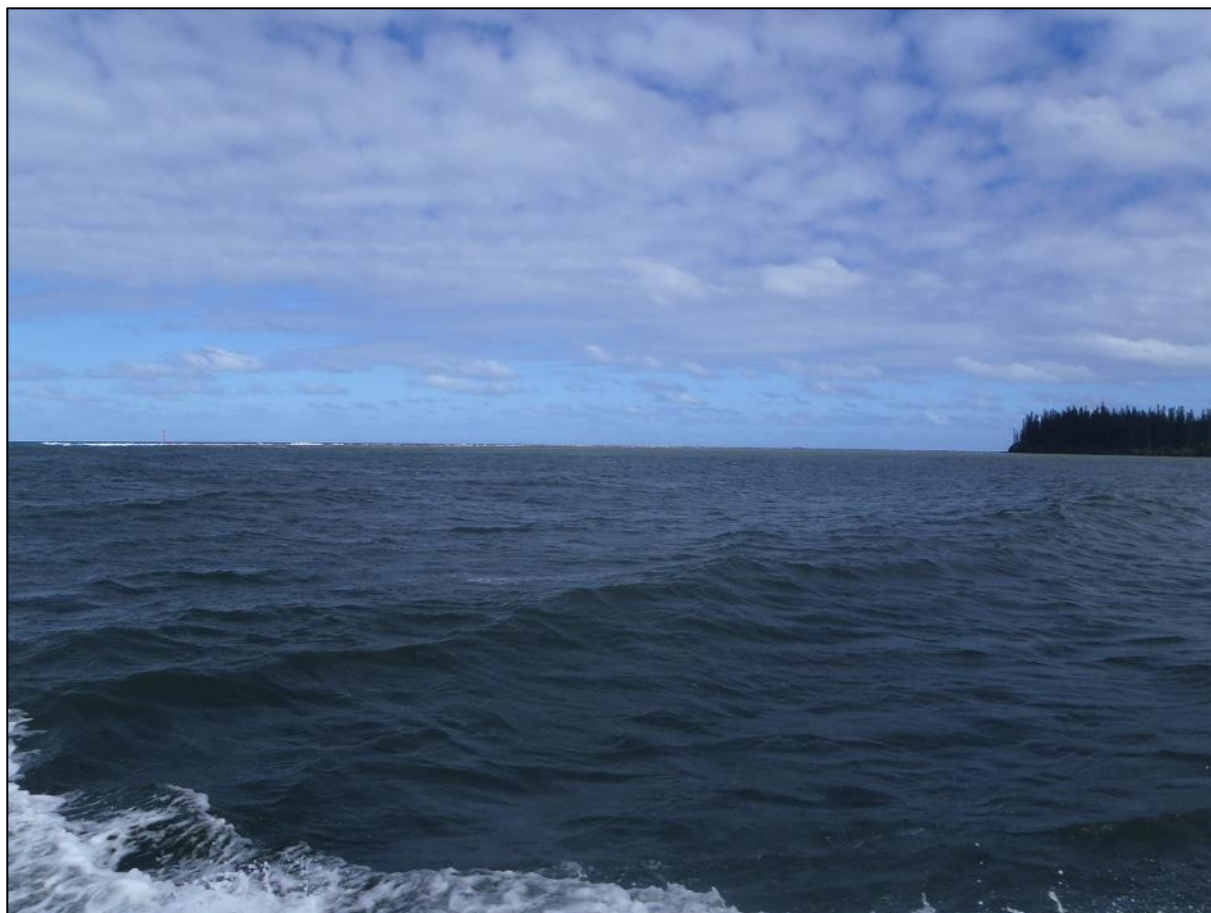
**Figure 22 : prise de vue orientée vers la sortie de la baie, réalisée le 09/07/2013, montrant les eaux relativement claires de la baie de Port-Boisé. Station 8199 de la Figure 5 (Source : EMR).**

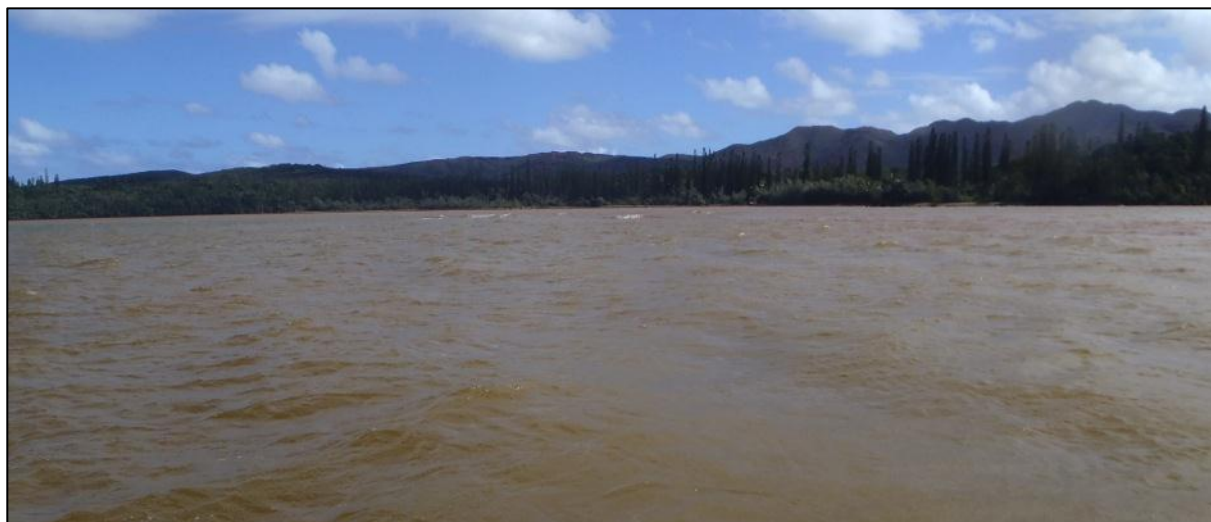
Les observations faites le 10 juillet 2013 ne montrent pas de modification dans l'étendue du panache turbide. En revanche, l'agitation des masses d'eaux liée aux forts vents d'alizé (>20 nds) a certainement accentué la remise en suspension des particules terrigènes augmentant ainsi la turbidité des eaux (Figure 23).

**Figure 23 : prise de vue orientée vers l'ouest de la baie, réalisée le 10/07/2013, montrant le panache turbide présent dans la baie de Port-Boisé. Station St-39 de la Figure 5 (Source : EMR).**

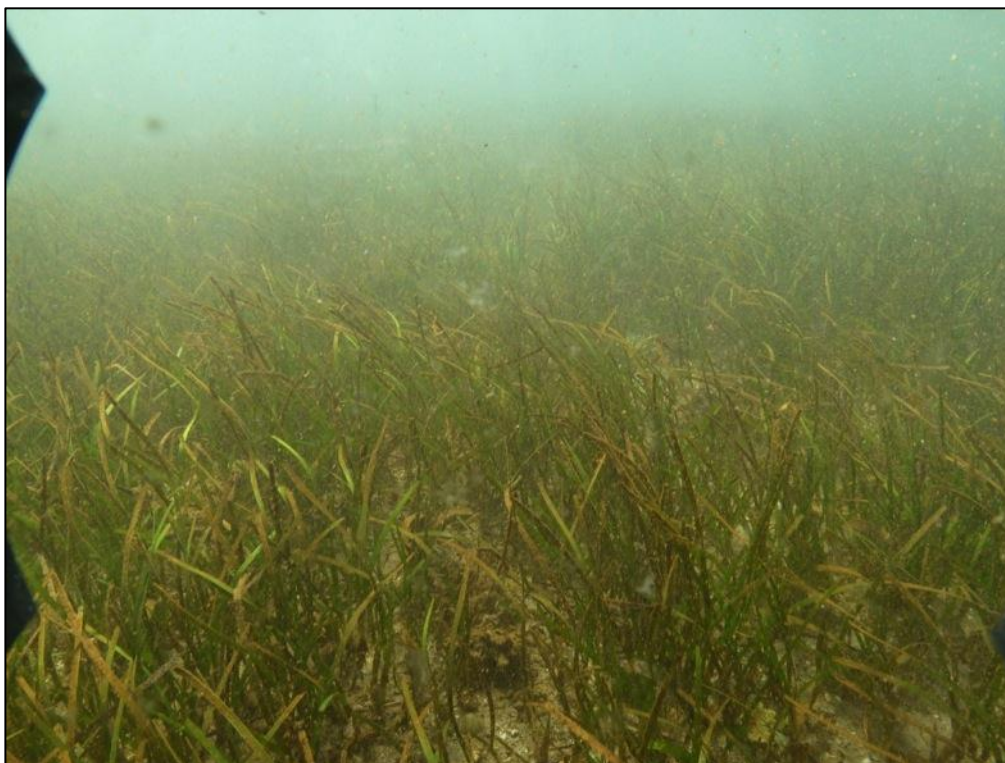
Le platier de la station St31 est recouvert pour majorité par un herbier (espèces des genres *Halodule*, *Cymodocée* et *Syringodium*) et par des macroalgues. Les observations faites ne montrent pas de dégradation notable du platier (Figure 32, Figure 33).

**Figure 32 : vue de l'herbier présent sur le platier de la station St31 – Baie Kué (Source : EMR).**

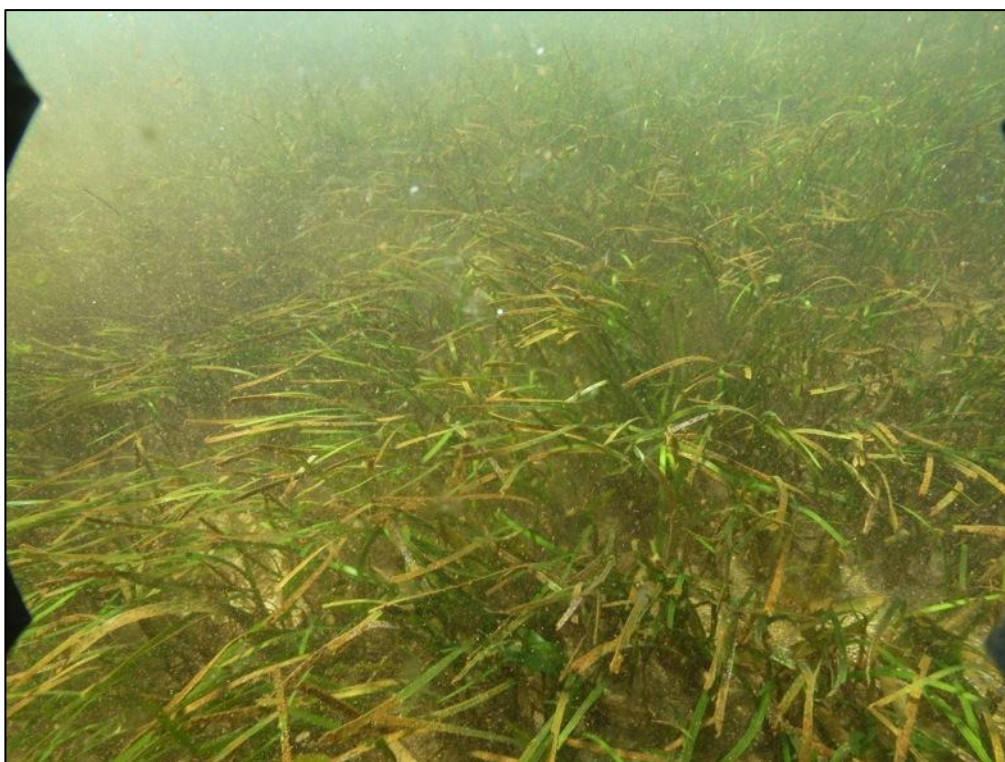
En effet, les végétaux présents sont relativement abondants et denses et aucune zone de mortalité récente n'a été observée. Il faut noter toutefois, que la portion terminale d'une partie des végétaux présents (des thalles des algues et des feuilles des phanérogames) est recouverte d'un mince couche de couleur brune très certainement liée à l'apport des sédiments fins d'origine terrigène transportés par les eaux de la rivière (Figure 33).

**Figure 33 : vue de l'herbier présent sur le platier de la station St31 – Baie Kué (Source : EMR).**

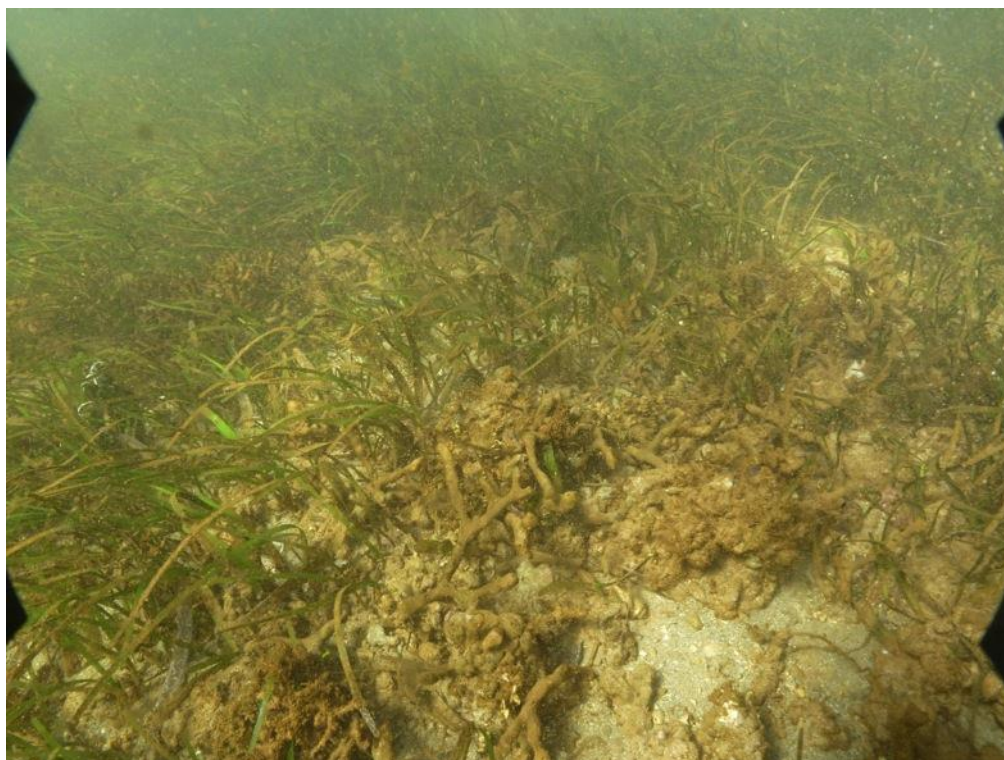
Le substrat abiotique est composé pour majorité de sable et de débris (Figure 34) et il n'a pas été noté à la surface de ce substrat, de sédiments de couleur brunâtre d'origine terrigène traduisant l'apport de matières en suspension à ce niveau.

**Figure 34 : vue du substrat abiotique au niveau du platier de la station St31 – Baie Kué (Source : EMR).**

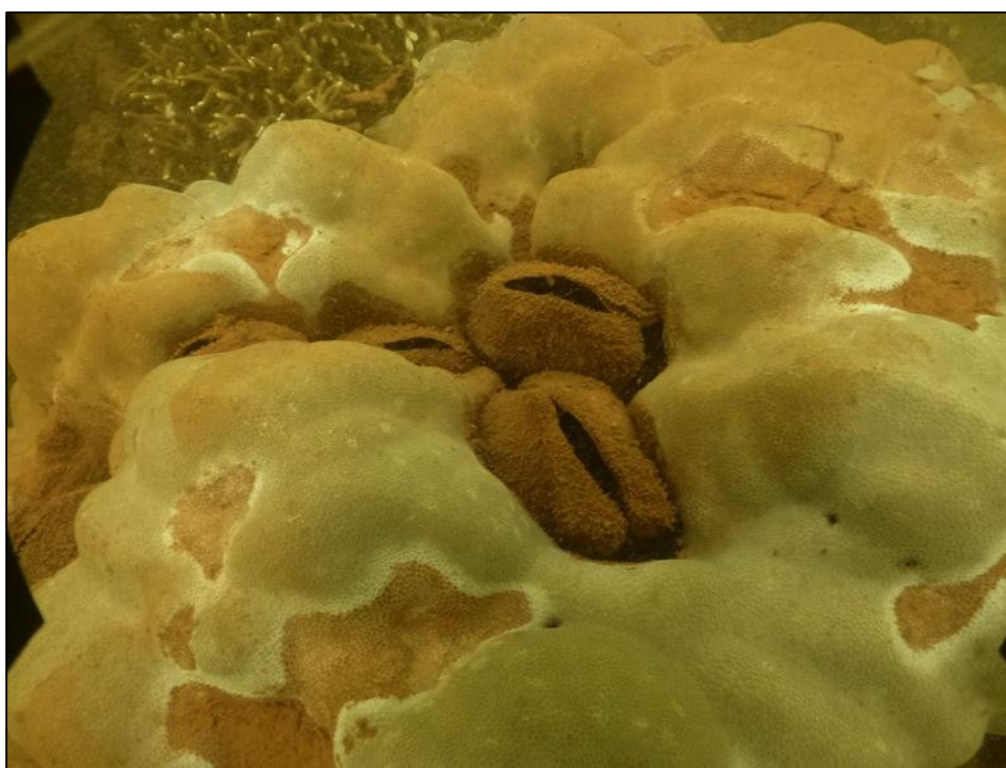
En revanche, il n'a pas été observé d'autres organismes morts à ce niveau. Au contraire, les bivalves (*Arca ventricosa*) présents dans les colonies de *Porites*, sont toujours vivants (Figure 37).

**Figure 37 : présence de bivalves (*Arca ventricosa*) vivants au niveau du haut de tombant de la station St31 – Baie Kué (Source : EMR).**

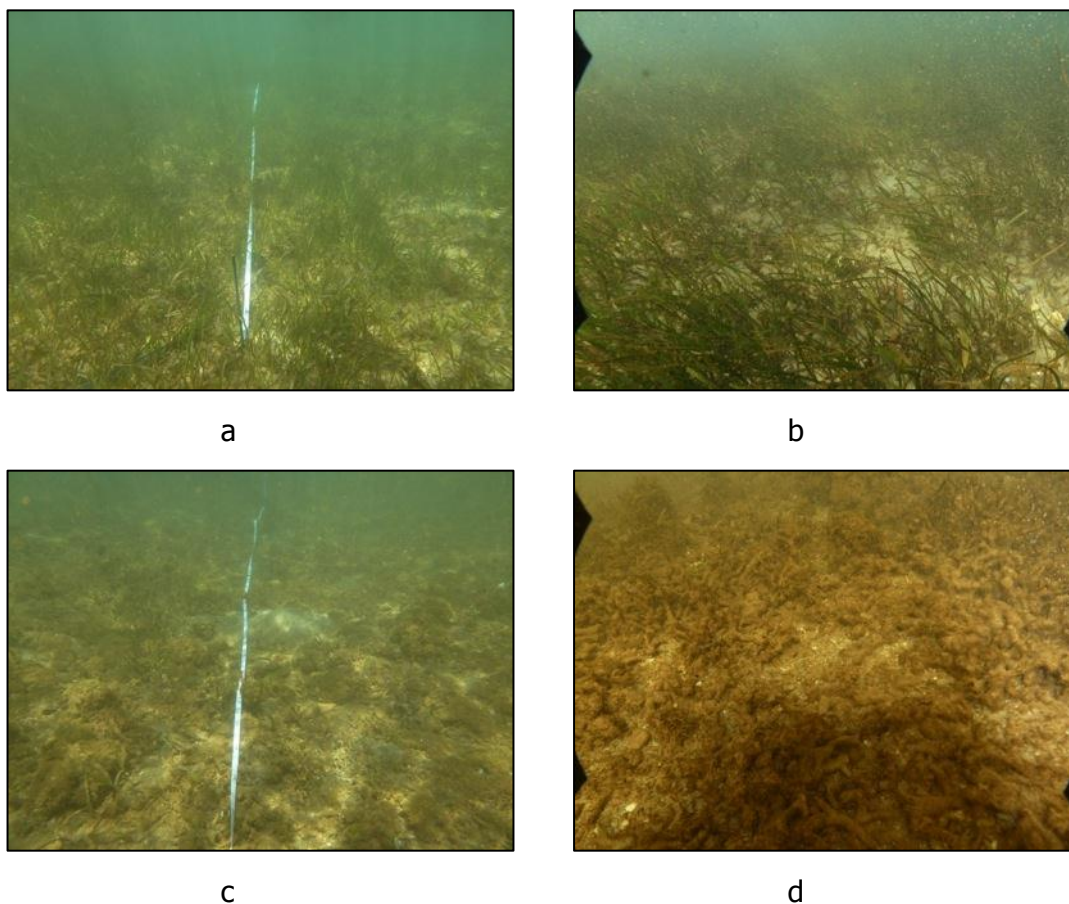
La station St31 a été inventoriée en octobre 2011. Les prises de vues sous-marines réalisées en 2011 ont ainsi pu être comparées avec les prises de vue réalisées au cours de la présente étude. Cette comparaison ne montre pas de signe notable de l'effet des fortes pluies et des apports terrigènes associés sur le platier de cette station. En effet, comme le montre la Figure 41, les caractéristiques de l'herbier observées en octobre 2011 (Figure 41a) sont tout à fait similaires à celles observées en juillet 2013 (Figure 41b). Les mêmes constatations peuvent être faites au niveau du substrat abiotique présent (Figure 41c et Figure 41d).

**Figure 41 : prises de vues sous-marine du platier de la stations St31 de la baie Kué. a : prise de vue de l'herbier réalisée en octobre 2011 ; b : prise de vue de l'herbier réalisée en juillet 2013 ; c : prise de vue du substrat abiotique réalisée en octobre 2011 ; d : prise de vue du substrat abiotique réalisée en juillet 2013 (Source : EMR).**

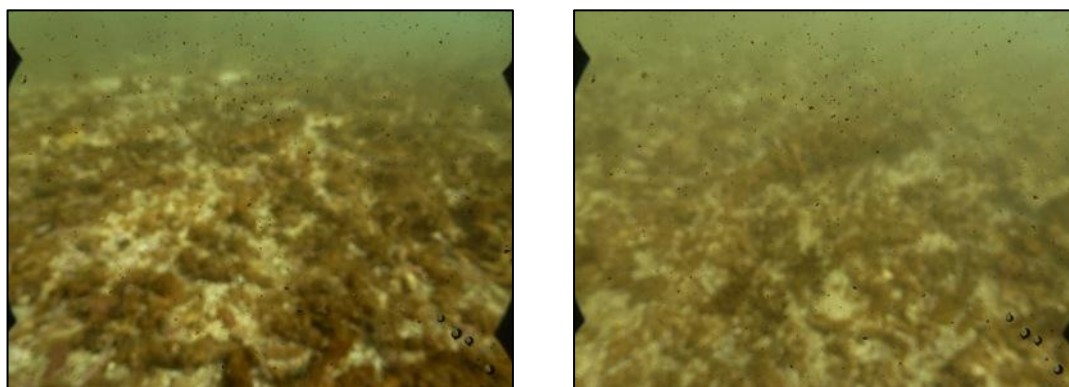
Le platier de la station St34 est composé majoritairement de substrat abiotique (principalement des débris coralliens) et d'algues (principalement d'assemblage algal). Les observations faites ne montrent pas de dégradation importante du platier (Figure 44).

En effet, le substrat majoritairement présent au niveau de cette unité morphologique reste le substrat abiotique (débris coralliens et sable). Les observations de terrain ne montrent pas de recouvrement important de ces derniers par des sédiments fins d'origine terrigène (Figure 44). Il faut noter toutefois, que les débris sont recouverts d'une mince couche de couleur brune très certainement liée à l'apport des sédiments fins d'origine terrigène transportés par les eaux de la rivière (Figure 44). Cependant, ceci ne s'observe pas au niveau du sable.

**Figure 44 : vue du platier de la station St34 – Baie Kué. L’aspect trouble des photos est du a une mise au point difficile liée à la forte agitation des eaux de la baie Kué (vents > 25 nds) et non pas à la présence d’eau douce.**

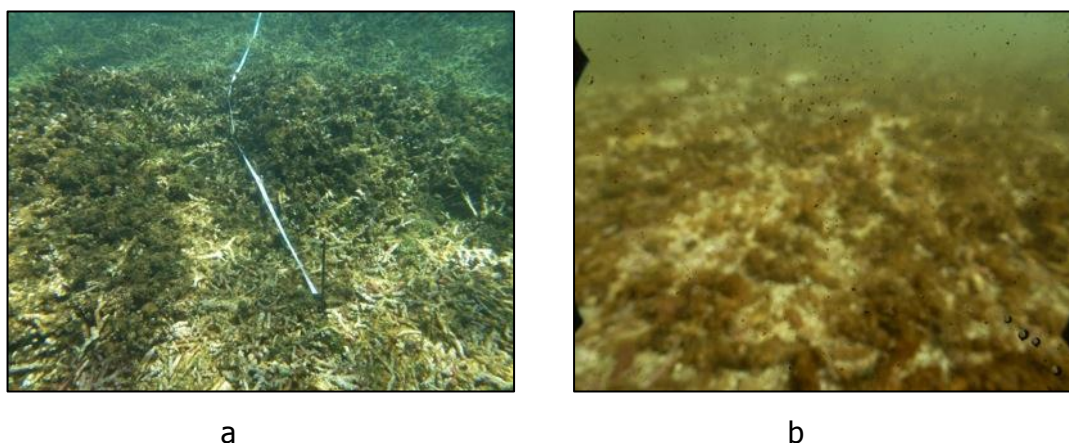
La station St34 a été inventoriée en octobre 2011. Les prises de vues sous-marines réalisées en 2011 ont ainsi pu être comparées avec les prises de vues réalisées au cours de la présente étude. Cette comparaison montre des signes de l'effet des fortes pluies et des apports terrigènes associés, sur les 3 unités morphologiques (platier, haut et bas du tombant) de la station St34. En effet, comme le montre la Figure 52, les caractéristiques du platier observées en octobre 2011 montrent un substrat essentiellement composé d'assemblage algal et de débris coralliens (Figure 52a). En revanche en juillet 2013, le substrat présent sur le platier est essentiellement composé de débris coralliens recouverts d'une fine couche de sédiments terrigènes (Figure 52b)

**Figure 52 : prises de vues sous-marine du platier de la station St34 de la baie Kué. a : prise de vue réalisée en octobre 2011 ; b : prise de vue réalisée en juillet 2013 (Source : EMR).**

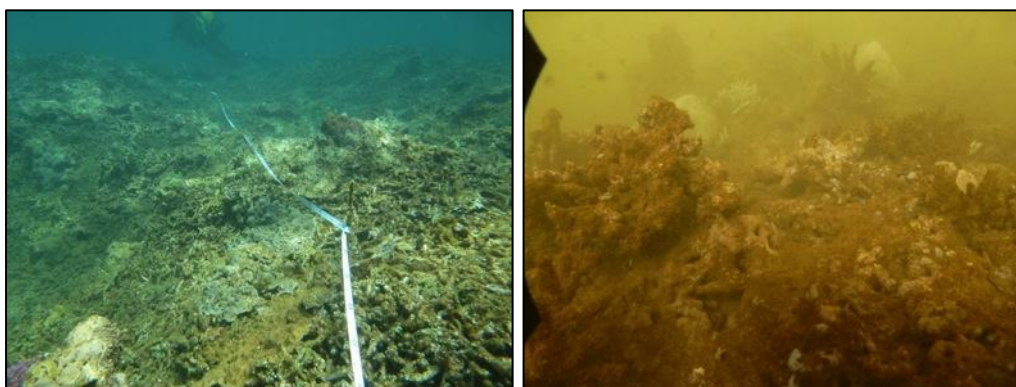
De même, au niveau du haut du tombant et du bas du tombant, la comparaison des prises de vues montre des signes notables de l'effet des fortes pluies et des apports terrigènes associés. En effet, comme le montre la Figure 53, il n'a pas été observé en octobre 2011 de blanchissement de colonies coralliennes comme cela est le cas en juillet 2013. De plus, les colonies coralliennes et le substrat observés en 2011 ne montrent pas de signe de dégradation et ne sont pas recouverts en surface par une couche de sédiments. A l'inverse, en juillet 2013, la surface des colonies coralliennes est clairement recouverte d'une couche de sédiments d'origine terrigène relativement épaisse (Figure 54). Les mêmes constatations peuvent être faites au niveau du bas du tombant (Figure 55).

**Figure 54 : prises de vues sous-marine du haut du tombant de la stations St34 de la baie Kué. a : prise de vue réalisée en octobre 2011 ; b : prise de vue réalisée en juillet 2013 (Source : EMR).**

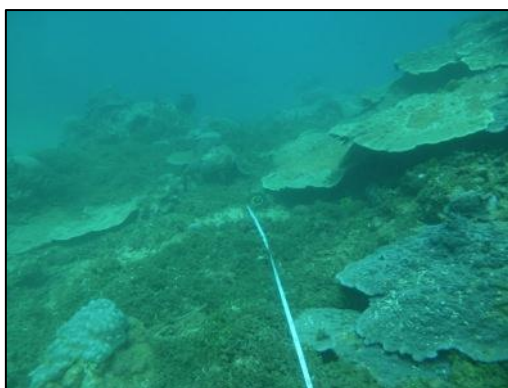
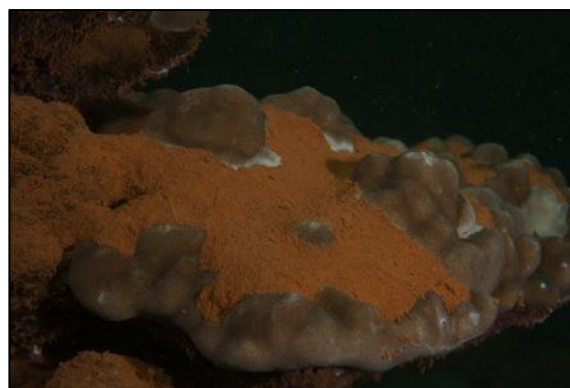
**Figure 55 : prises de vues sous-marine du bas du tombant de la station St34 de la baie Kué. a : prise de vue réalisée en octobre 2011 ; b : prise de vue réalisée en juillet 2013. La turbidité observée en juillet 2013 n'a pas permis de réaliser des prises de vues générales comme cela a été le cas en 2011 (Source : EMR).**

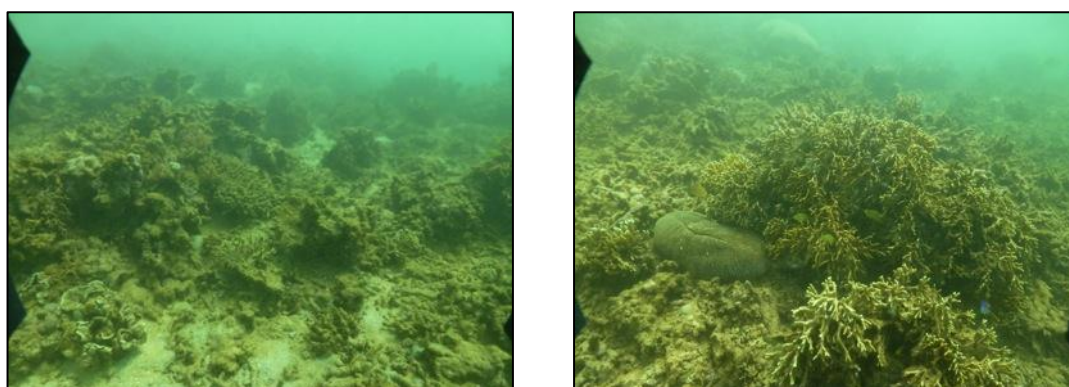
En effet, au niveau du haut du tombant, les dégradations se traduisent par la présence de colonies coralliennes blanchies en place et par la présence de dépôts sédimentaires sur les coraux et sur le substrat abiotique. Le blanchissement est observé essentiellement sur les coraux présents sur la partie supérieure (jusqu'à 2 m de profondeur) du pinacle corallien (Figure 59). Le reste du substrat (essentiellement abiotique) est recouvert d'une fine couche de sédiments de couleur brune/rougeâtre (Figure 60).

**Figure 60 : vue du substrat recouvert pour partie d'une fine couche de sédiments au niveau du haut du tombant de la station St37 – Baie de Port-Boisé (Source : EMR).**

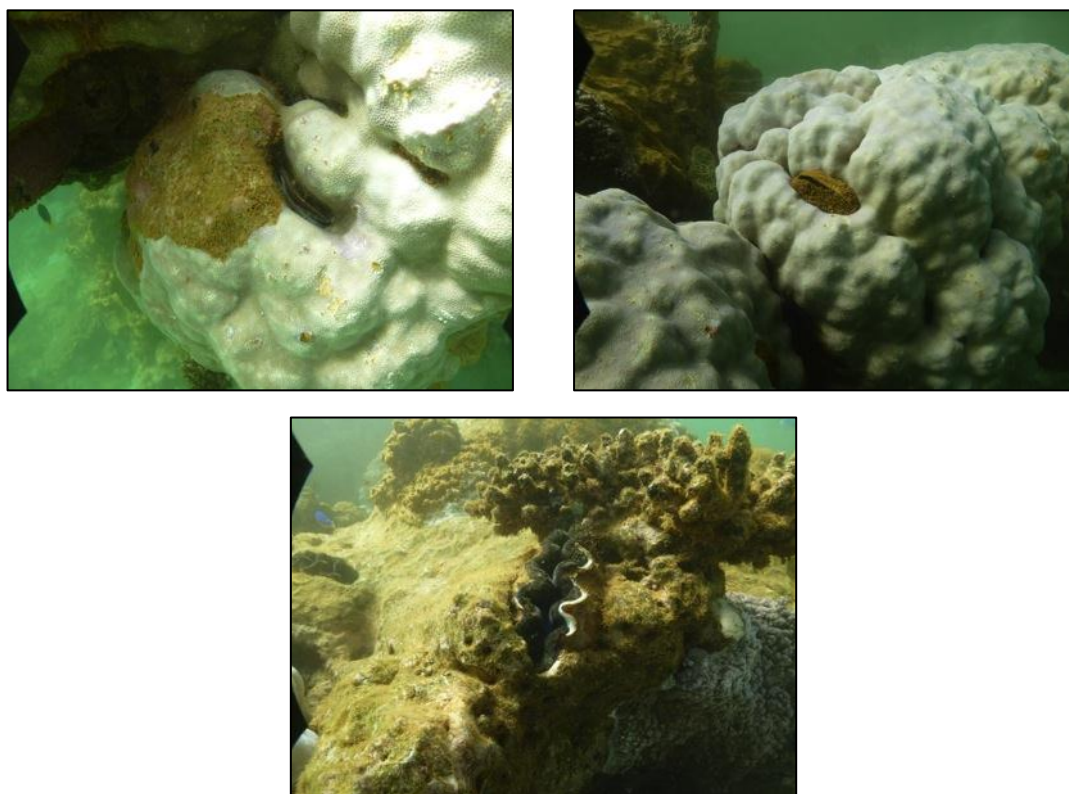
En revanche, il n'a pas été observé d'organisme mort à ce niveau. En effet, les bivalves (*Pedum spondyloideum*, *Arca ventricosa* et *Tridacna crocea*) présents dans les colonies coralliennes blanchies du pinacle sont toujours vivants (Figure 61). De plus, il est important de noter à ce niveau la présence de nombreux poissons herbivores (Acanthuridae) et des poissons à affinité corallienne (essentiellement *Pomacentridae*) (Figure 62).

**Figure 61 : présence de bivalves (*Pedum spondyloideum*, *Arca ventricosa* et *Tridacna crocea*) vivants au niveau du haut de tombant de la station St34 – Baie de Port-Boisé (Source : EMR).**
