## Expertise environnementale des conséquences des fortes précipitations observées les 02 et 03 juillet 2013 sur les communautés récifo-lagonaires des baies Kué et Port-Boisé

Auteurs : S. Sarramegna, EMR.

Date : juillet 2013

*E.M.R – Groupe MINE-R-EAUX*

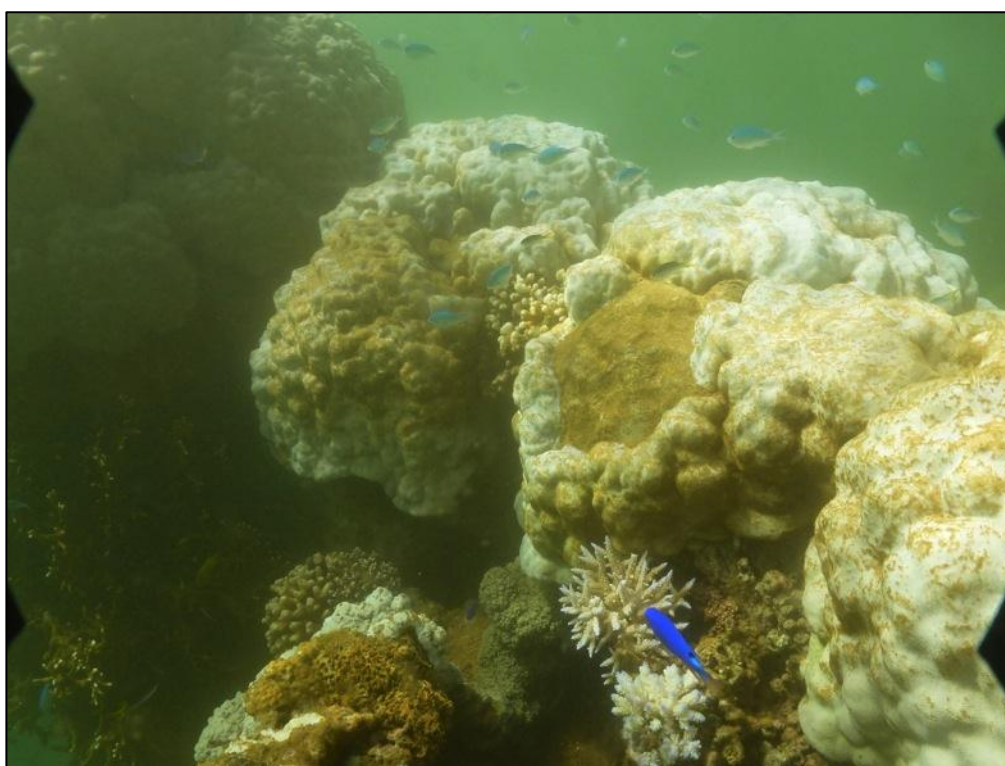
**Figure 62 : présence de Pomacentridae (*Chrysiptera taupou* et *Chromis viridis*) au niveau du haut de tombant de la station St34 – Baie de Port-Boisé (Source : EMR).**

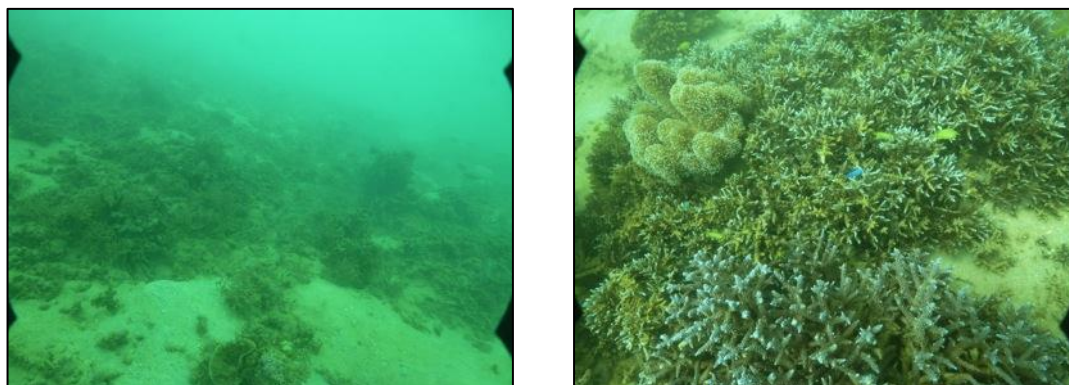
Au niveau du bas du tombant, les observations faites ne montrent pas de dégradation de l'habitat (Figure 63).

**Figure 63 : vue du bas du tombant au niveau de la station St37 – Baie de Port-Boisé. Les observations faites ne montrent pas de dégradation de l'habitat (Source : EMR).**

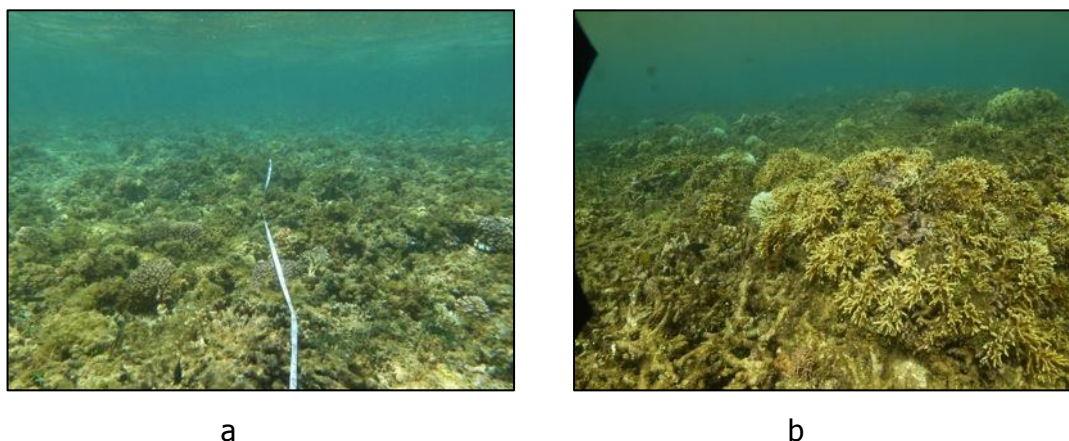
La station St37 a été inventoriée en octobre 2011. Les prises de vues sous-marines réalisées en 2011 ont ainsi pu être comparées avec les prises de vue réalisées au cours de la présente étude. Cette comparaison montre des signes de l'effet des fortes pluies et des apports terrigènes associés essentiellement sur 2 (platier et haut de tombant) des 3 unités morphologiques de la station St37. En effet, comme le montre la Figure 64, les caractéristiques du platier observées en octobre 2011 montrent un substrat essentiellement composé de débris coralliens, d'assemblage algal et de quelques colonies coralliennes, (Figure 64a). En revanche en juillet 2013, le substrat présent sur le platier est essentiellement composé de débris coralliens et d'assemblage algal recouverts d'une fine couche de sédiments terrigènes et de nombreuses colonies coralliennes sont blanchies (Figure 52b)

**Figure 64 : prises de vues sous-marine du platier de la station St37 de la baie de Port-Boisé. a : prise de vue réalisée en octobre 2011 ; b : prise de vue réalisée en juillet 2013 (Source : EMR).**

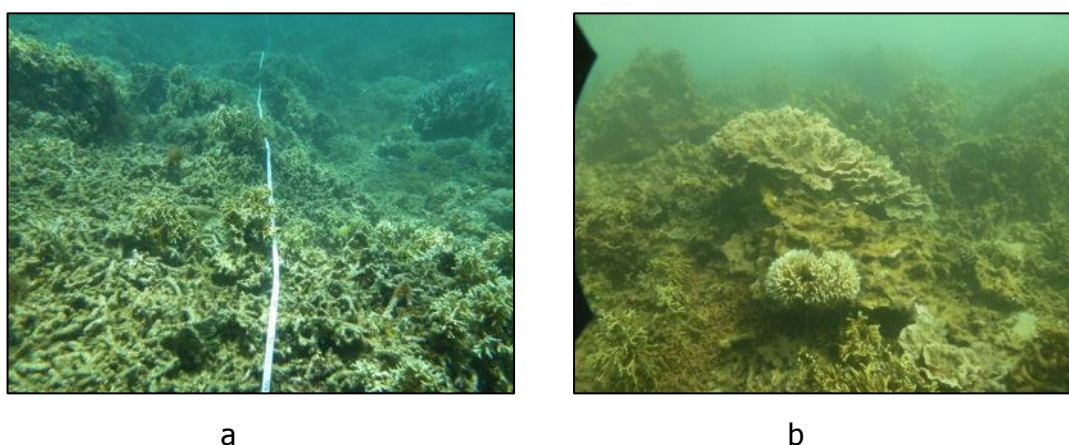
De même, au niveau du haut du tombant, la comparaison des prises de vue montre des signes de l'effet des fortes pluies et des apports terrigènes associés. En effet, comme le montre la Figure 65, en octobre 2011 le substrat n'est pas recouvert en superficie par une couche de sédiments (Figure 65a). A l'inverse, en juillet 2013, la surface du substrat et des colonies coralliennes est recouverte d'une fine couche de sédiments d'origine terrigène (Figure 65b). Concernant le blanchissement des colonies coralliennes, ces dernières sont relativement peu affectées au niveau du haut du tombant et se limite à celles présentes sur le pinacle corallien précédemment décrit.

**Figure 65 : prises de vues sous-marine du haut du tombant de la station St37 de la baie de Port-Boisé. a : prise de vue réalisée en octobre 2011 ; b : prise de vue réalisée en juillet 2013 (Source : EMR).**

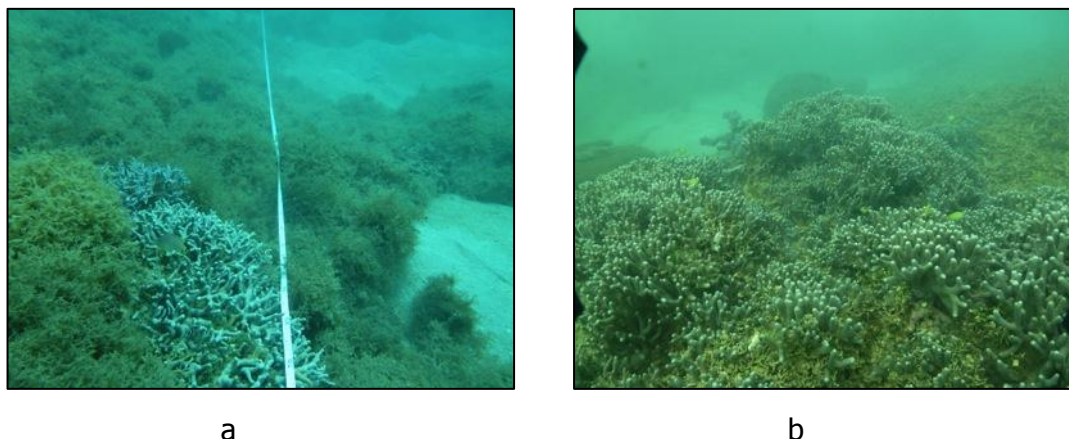
En revanche, au niveau du bas du tombant, la comparaison des prises de vue ne montre pas de signe notable de l'effet des fortes pluies et des apports terrigènes associés (Figure 66a & b).

**Figure 66 : prises de vues sous-marine du bas du tombant de la station St37 de la baie de Port-Boisé. a : prise de vue réalisée en octobre 2011 ; b : prise de vue réalisée en juillet 2013 (Source : EMR).**

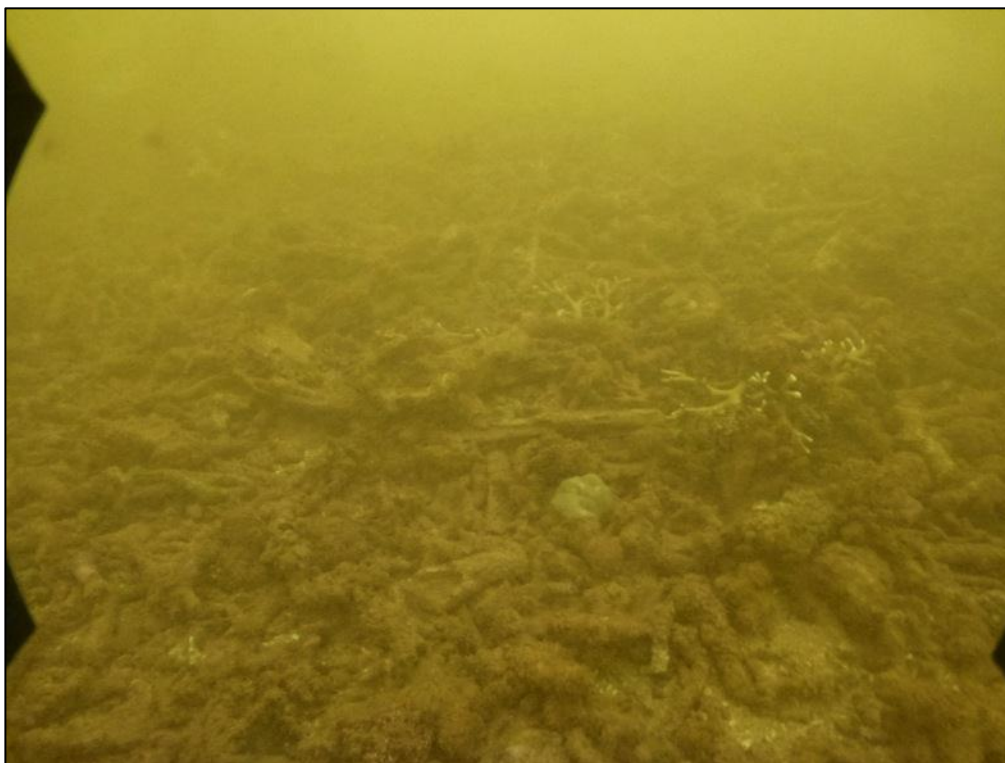
Les observations de terrain ne montrent pas dépôt sédimentaire important à la surface du substrat au niveau du platier de cette station. Cependant, ces dernières montrent que les débris coralliens sont recouverts d'une mince couche de couleur brune liée à l'apport des sédiments fins d'origine terrigène transportés par les eaux de la rivière (Figure 67). De plus, les dégradations se traduisent par la présence de quelques colonies coralliennes blanchies en place (Figure 68).

**Figure 67 : vue du platier de la station St39 – Baie de Port-Boisé (Source : EMR).**

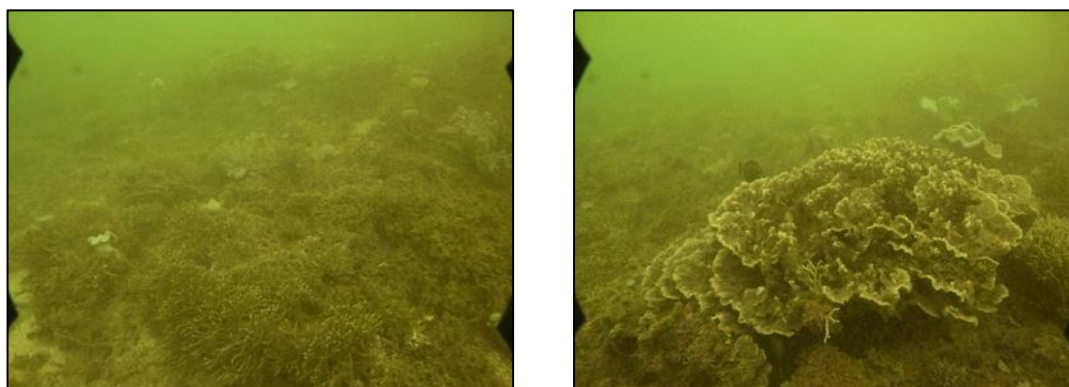
Sur le bas du tombant, le substrat est dominé par les coraux Scléactiniaires, le substrat abiotique (principalement des débris coralliens) et les algues. Au niveau du bas du tombant, les observations faites ne montrent pas de dégradation de l'habitat malgré la turbidité de l'eau (Figure 70).

**Figure 70 : vue du bas du tombant au niveau de la station St39 – Baie de Port-Boisé. Les observations faites ne montrent pas de dégradation de l'habitat malgré la turbidité de l'eau (Source : EMR).**

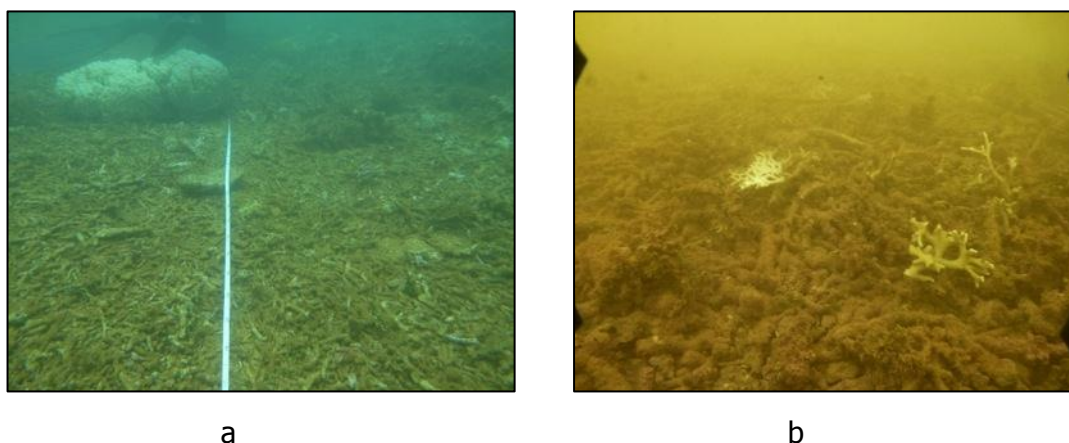
La station St39 a été inventoriée en octobre 2011. Les prises de vues sous-marines réalisées en 2011 ont ainsi pu être comparées avec les prises de vue réalisées au cours de la présente étude. Cette comparaison ne montre de signe notable de l'effet des fortes pluies et des apports terrigènes associés sur les 3 unités morphologiques de la station St39. En effet, comme le montre la Figure 71, les caractéristiques du platier observées en octobre 2011 montrent un substrat essentiellement composé de débris coralliens, recouvert d'une fine couche de sédiments (Figure 71a). En juillet 2013, malgré la forte turbidité observée, le substrat présent sur le platier (Figure 71b) présente les mêmes caractéristiques que celles observées en octobre 2011. Il est également important de noter qu'en octobre 2011, du corail blanchi a été observé sur le platier (Figure 71a) en plus forte proportion qu'en juillet 2013 (Figure 71b). Les mêmes constatations peuvent être faites au niveau du haut et du bas du tombant de cette station (Figure 72a & b et Figure 73a & b).

**Figure 71 : prises de vues sous-marine du platier de la stations St39 de la baie de Port-Boisé. a : prise de vue réalisée en octobre 2011 ; b : prise de vue réalisée en juillet 2013 (Source : EMR).**

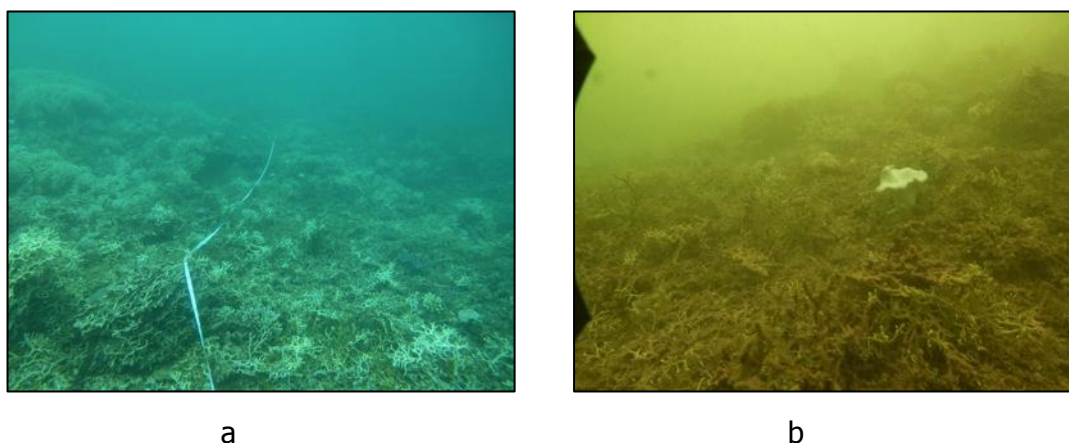
**Figure 72 : prises de vues sous-marine du haut du tombant de la stations St39 de la baie de Port-Boisé. a : prise de vue réalisée en octobre 2011 ; b : prise de vue réalisée en juillet 2013 (Source : EMR).**

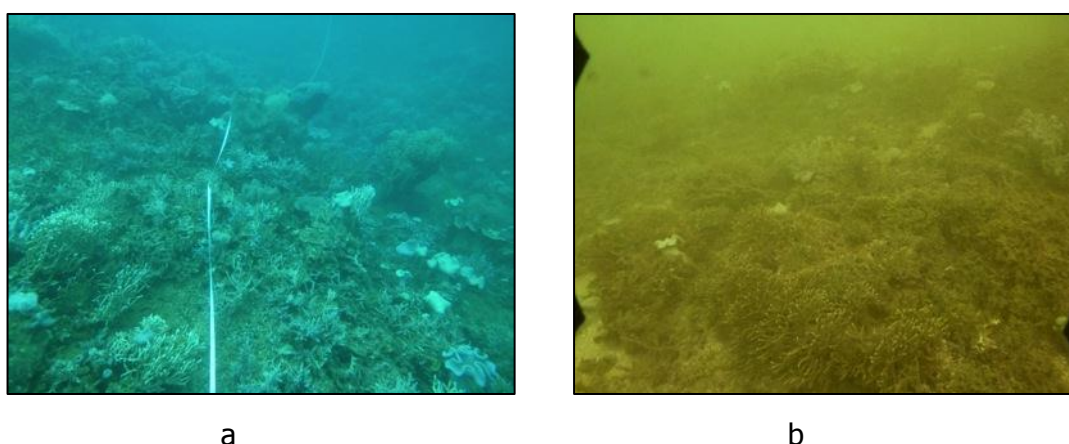
**Figure 73 : prises de vues sous-marine du bas du tombant de la stations St39 de la baie de Port-Boisé. a : prise de vue réalisée en octobre 2011 ; b : prise de vue réalisée en juillet 2013 (Source : EMR).**
