# **Cartographie des formations superficielles et des aléas mouvements de terrain en NOUVELLE – CALEDONIE - Massif du Mont-Dore**

Etude complémentaire pour la prise en compte des risques naturels  
dans le Plan d'Urbanisme Directeur de la commune du Mont-Dore

En bibliographie, ce rapport sera cité de la façon suivante :  
Maurizot P. (2001) – Cartographie des formations superficielles et des aléas mouvements de terrain et érosion en Nouvelle-Calédonie, Massif du Mont-Dore, Etude complémentaire pour la prise en compte des risques naturels dans le Plan d'Urbanisme Directeur de la commune du Mont-Dore, Rap. BRGM RP- 50725-FR.

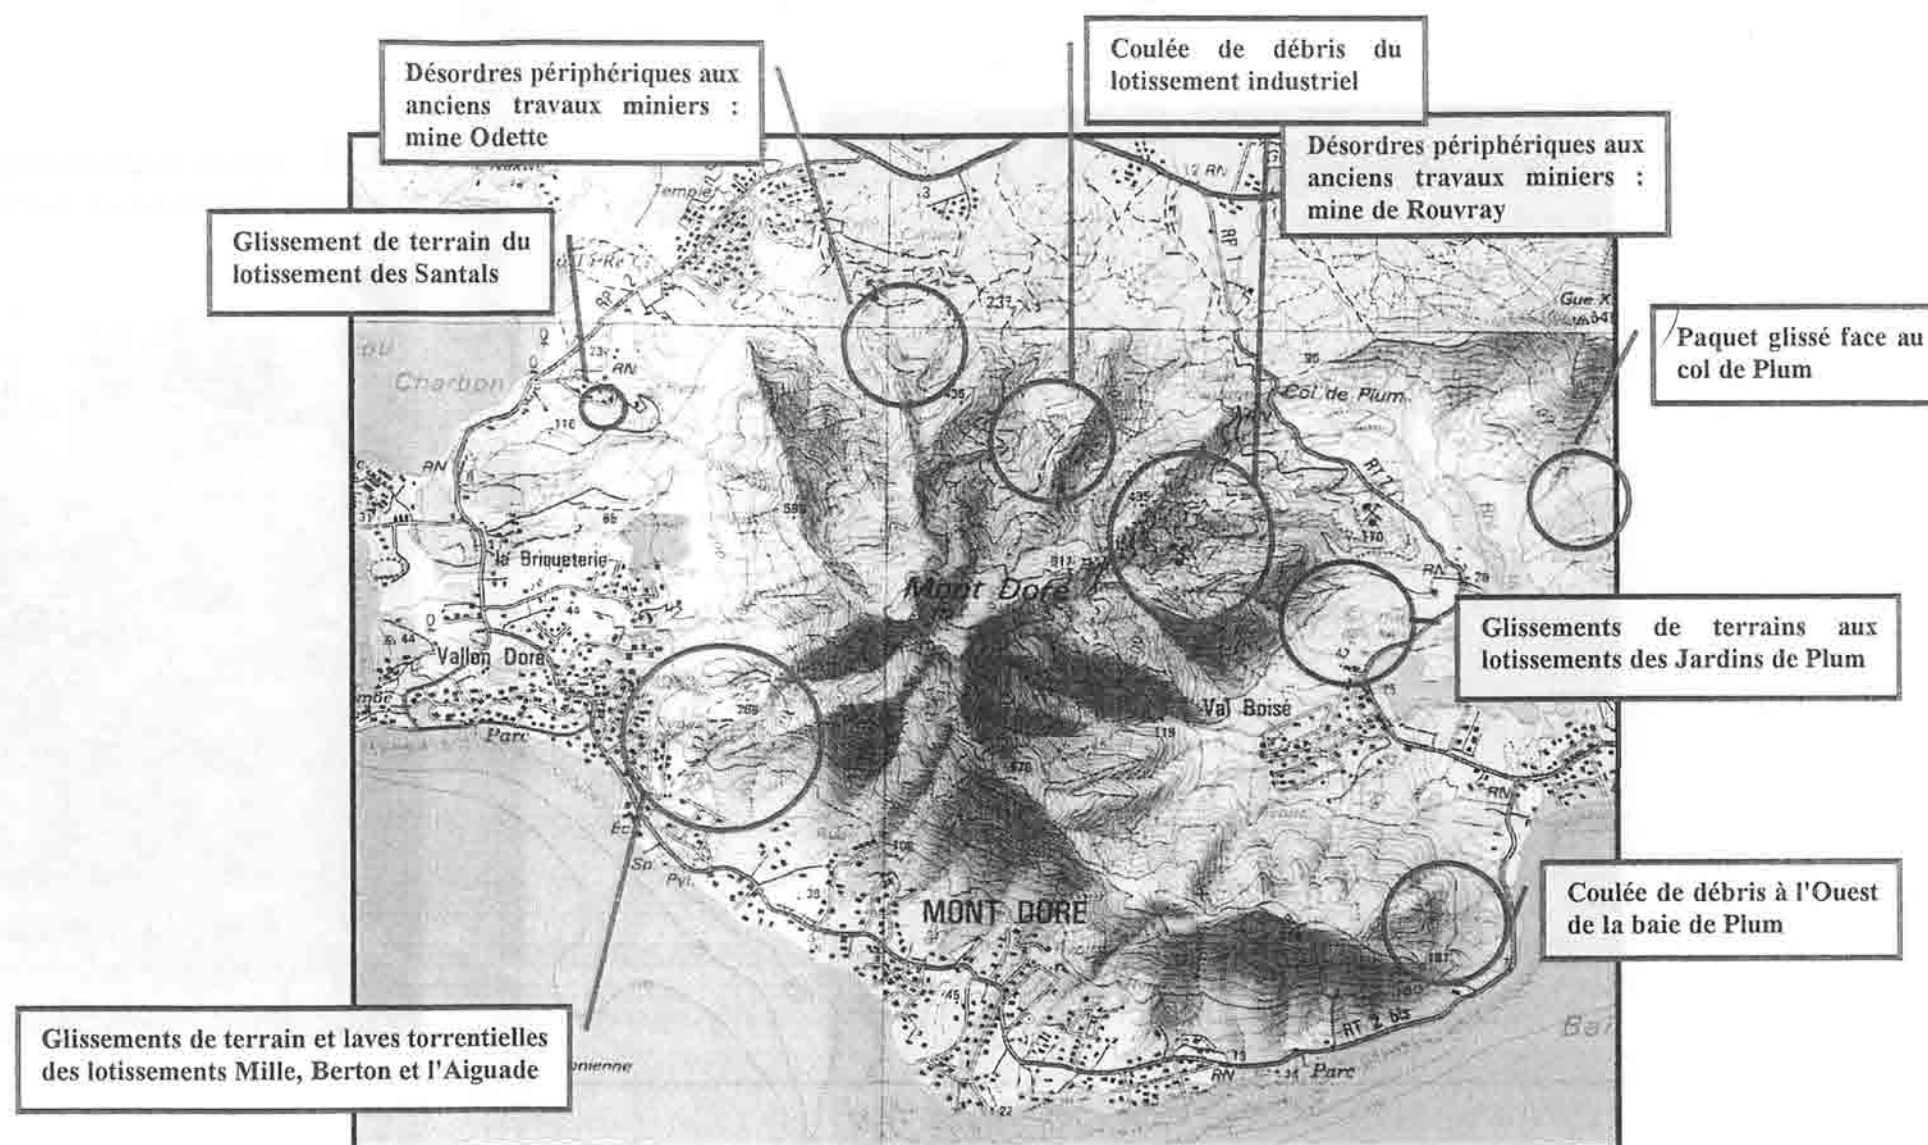
Fig. 6 – Localisation et types de quelques désordres notables recensés dans la zone d'étude : en bleu, désordres liés au substrat volcano-sédimentaire, en rouge, désordres liés aux "massif minier"

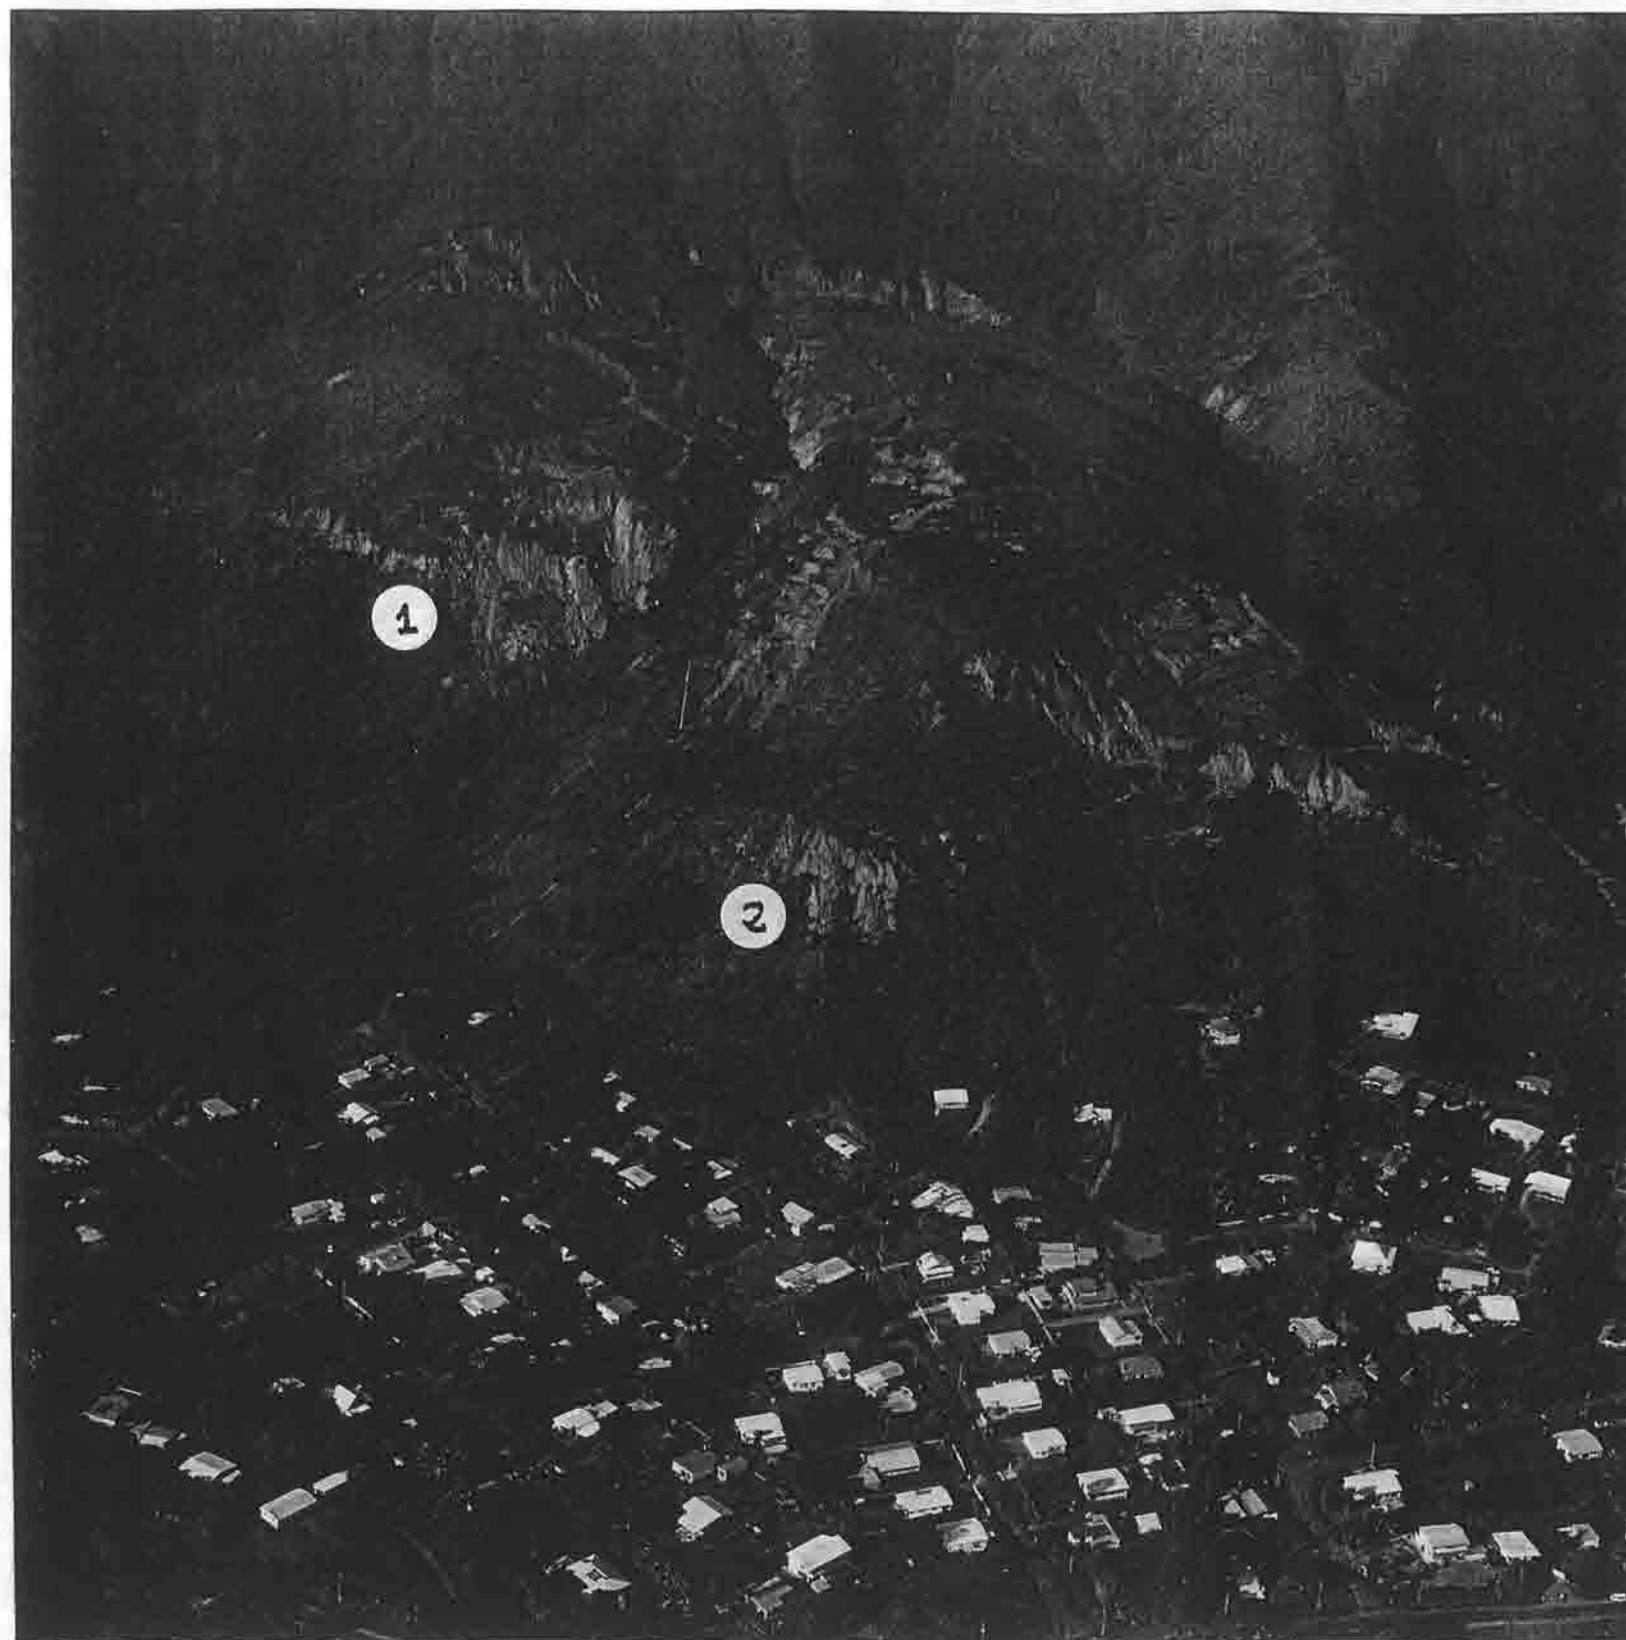
**Fig. 10 – Vue du Dôme latéritique situé au-dessus des lotissements Mille et Berton (juin 2000)**

1 – Glissement de janvier 1988

2 – Glissement de février 1990

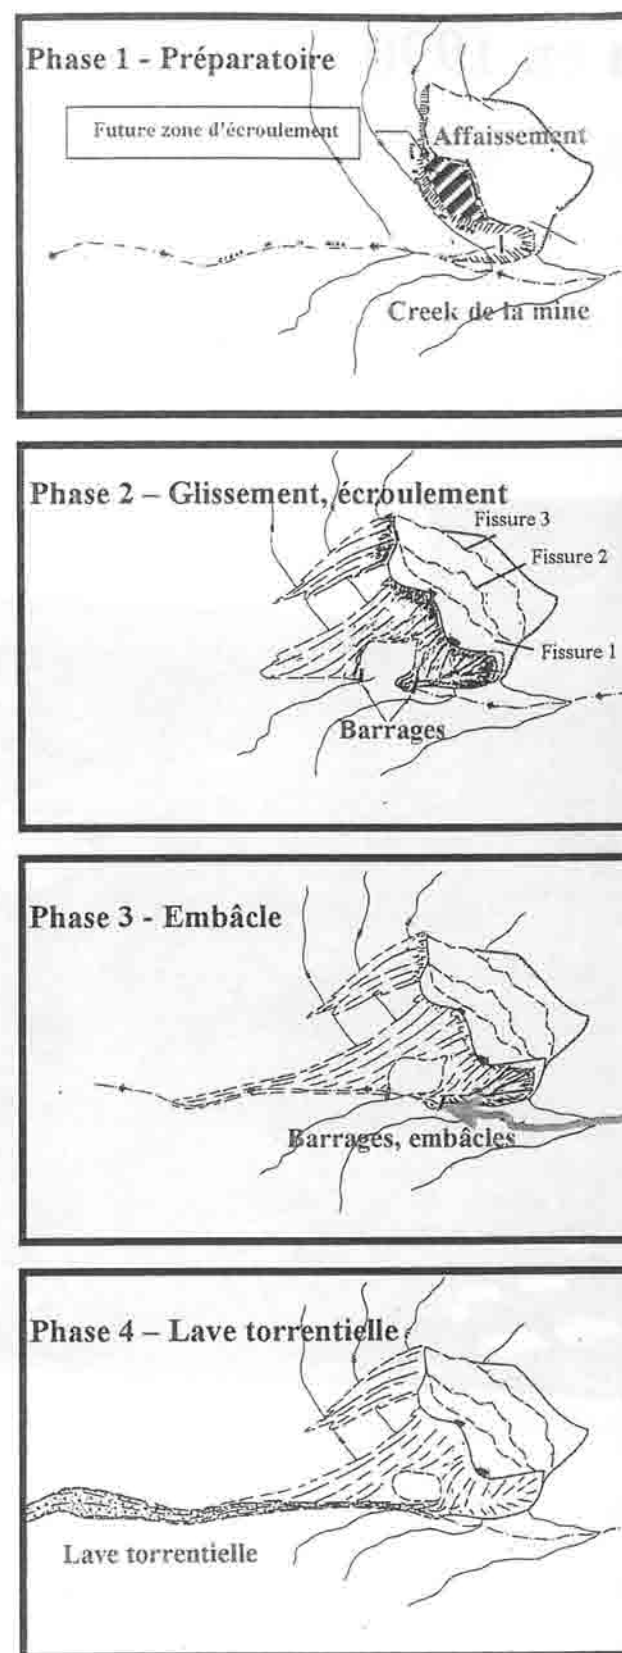
Fig. 12 – Enchaînement des différents phénomènes qui ont conduit à la coulée boueuse du Mont Dore en janvier 1988

Le déroulement le plus probable du processus peut être décrit comme suit (figure 12) :

**Phase 1** - Saturation en eaux des zones perméables que sont les péridotites disloquées du dôme, leur plancher basaltique imperméable, entraînant la mise en pression des fissures pré-existantes.

La reconstitution et la bonne compréhension de l'enchaînement des phénomènes (glissement, barrage, embâcle, lave torrentielle) est décisive pour tous les travaux qui vont être entrepris par la suite. La conclusion que l'on put en tirer fut la suivante : **le glissement en lui-même n'est pas le phénomène le plus dangereux bien qu'il soit très préoccupant. C'est l'action du creek de la mine qui est déterminante dans le déclenchement du phénomène le plus grave, par le sapement du pied du glissement, la production du phénomène d'embâcle et la libération d'un flot de lave torrentielle**. Il fallait en conséquence maîtriser ce creek. Ce

diagnostic pertinent du phénomène permettra de prendre la décision importante et onéreuse de dériver le creek de la mine Dédé.

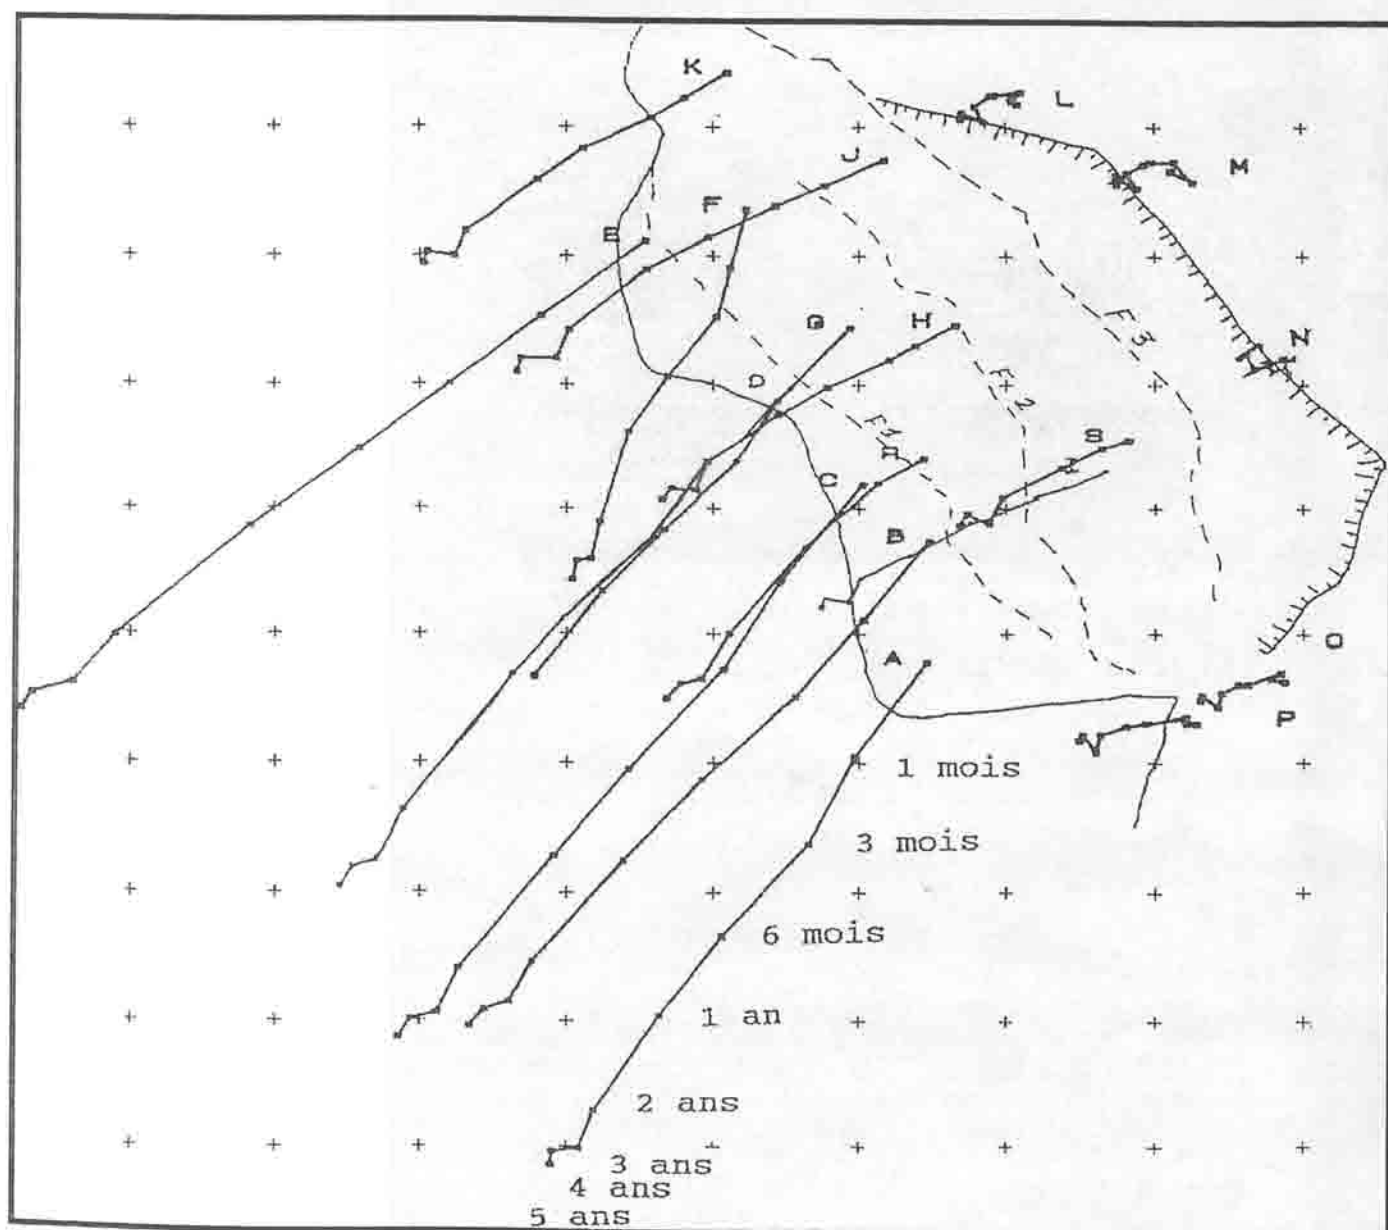
Fig. 14 – Vecteurs déplacements en XY des points repères de la zone du glissement pendant 4,5 ans

L'ensemble de ces mesures (figure 14) de surface a montré que les points les plus mobiles étaient les plus en aval. La vitesse moyenne des différents points mobiles du glissement a été de 1000 mm/an en 1988, 250 mm en 1989, 100 mm en 1990, 50 mm en 1991. Le mouvement total du point le plus mobile a été de 1400 mm pendant toute la durée de l'auscultation soit cinq années.

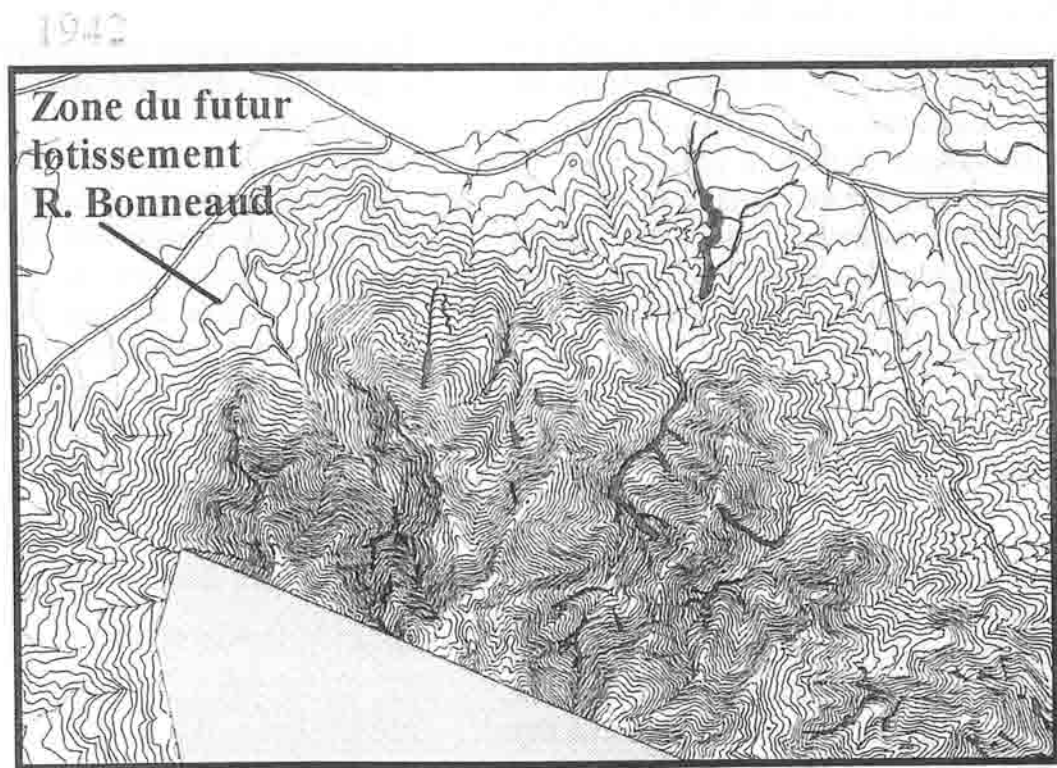
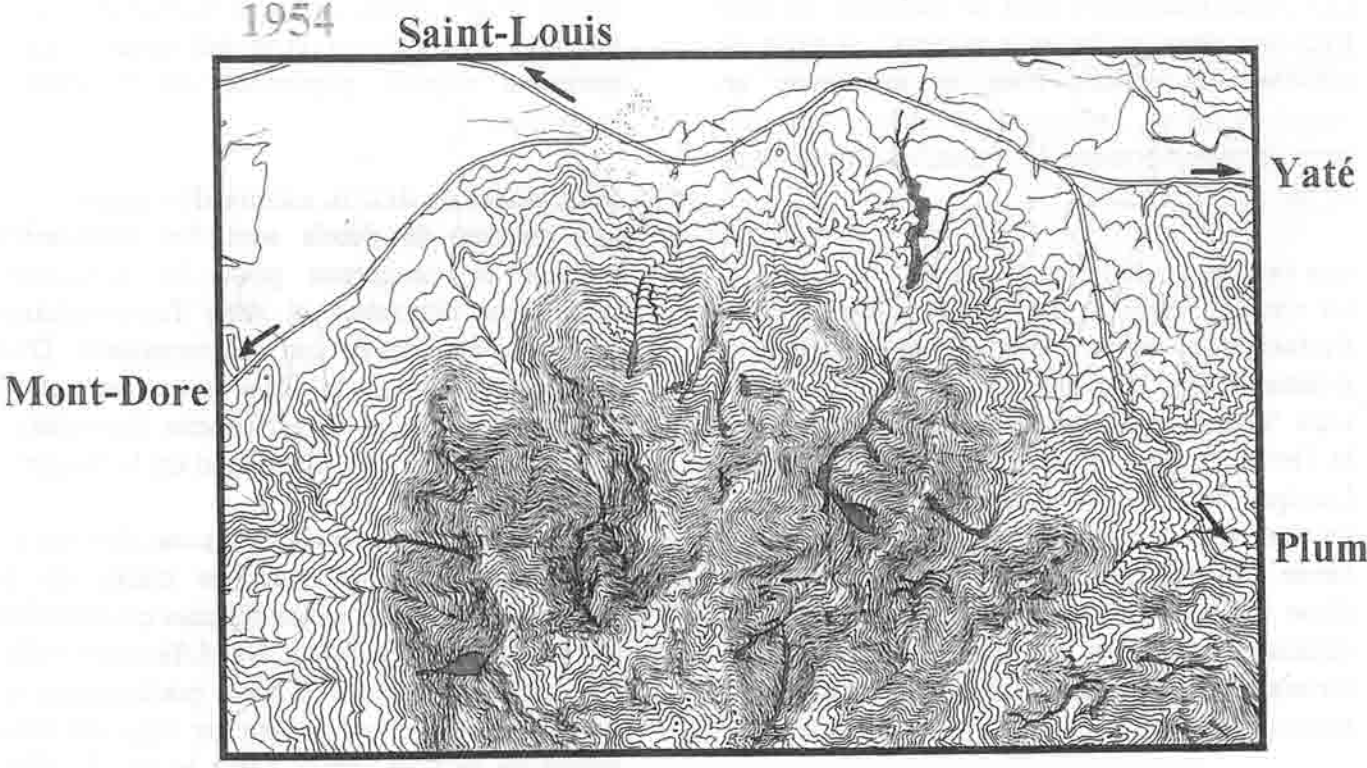
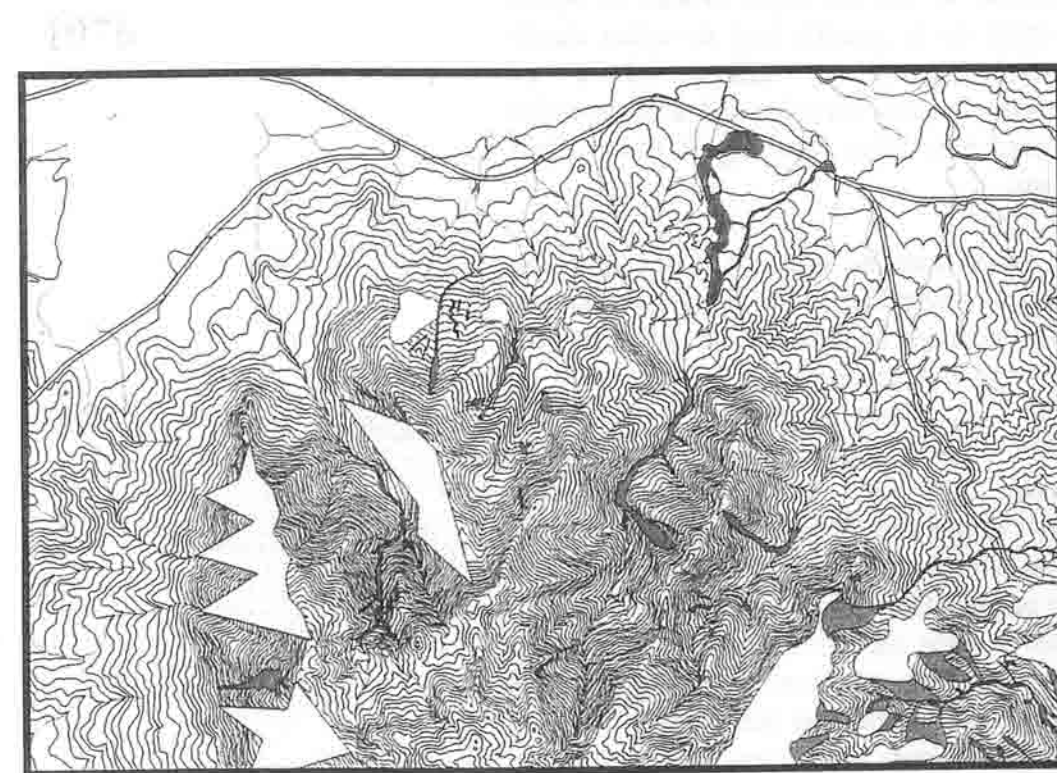
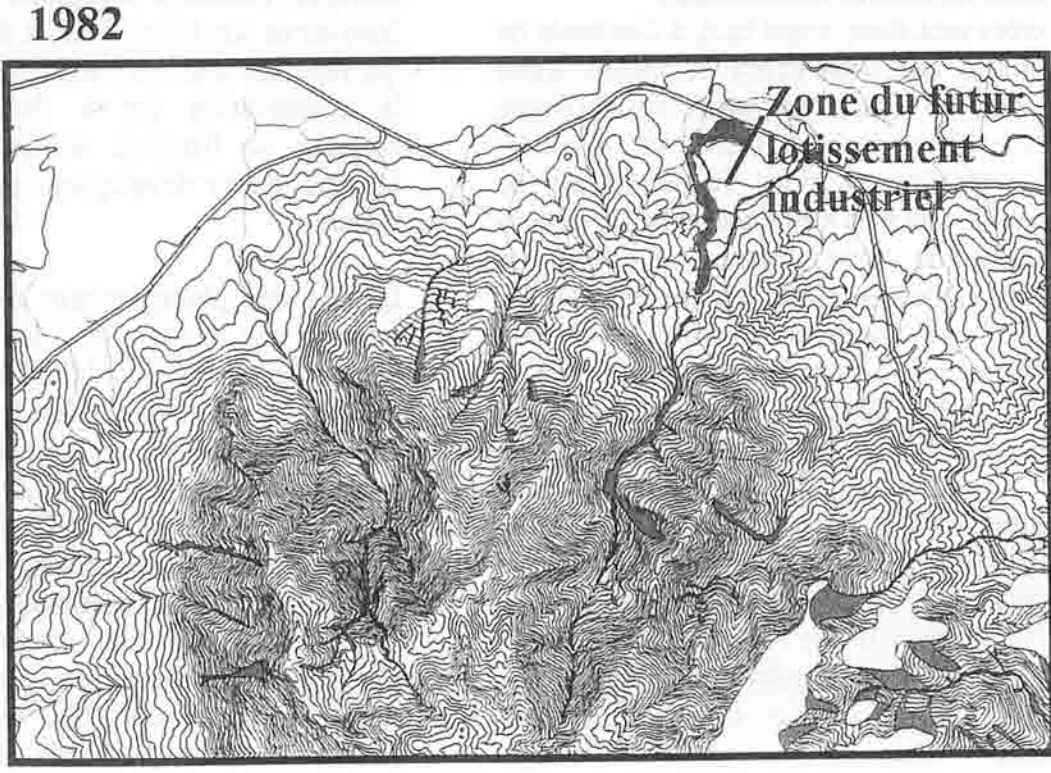
Fig. 20 - Evolution des désordres de 1942 à 1982 sur le flanc nord du massif du Mont-dore

**Bassin versant à l'amont du lotissement R. Bonneaud (figure 20) :** Ce bassin versant est indemne de tout aménagement dans sa partie amont. Sur les anciennes photographies aériennes, on observe plusieurs indices limités mais perceptibles d'érosion du cours d'eau, correspondant plus à une mise à nu du lit qu'à du ravinement et à de l'alluvionnement. On constate une extension de cette zone mise à nu dans le creek, de 1942 à 1982. Elle se propage à la fois vers l'amont et l'aval. Si l'on compare avec l'état actuel (figure 5), on constate un retour à un état comparable à celui de 1976. Malgré ces signes manifestes d'une érosion sur la partie amont du creek, on n'observe jamais sur les documents de langues d'épandage et d'alluvionnement au débouché du creek dans la plaine alluviale de la Coulée. Les photographies aériennes ne permettent pas de relever la série de petits arrachements visibles actuellement sur le terrain sur les flancs du bassin. On peut en conclure que **depuis la période de 1942, il n'y a pas eu de désordre majeur (du type coulée de débris par exemple) dans ce bassin versant, mais qu'une certaine tendance à l'érosion existe.**

**Bassin versant de la mine Odette (figure 20) :** Ce bassin versant domine le lotissement des Jardins des Belep. En 1942 et 1954, un certain nombre de ravines et arrachements sont observables. Sur les clichés de 1976 apparaissent les travaux de la mine Odette (active de 1936 à 37 et de 1956 à 1957). Les clichés de 1976 puis de 1982 montrent l'apparition de quelques ravines additionnelles directement dans la zone d'influence des travaux de la mine à l'Ouest et une extension des zones ravinées dans la partie est. Cette tendance à l'aggravation des phénomènes érosifs est confirmée par l'observation de l'état présent. En résumé, les

**Bassin versant du lotissement industriel (figure 20) :** Il s'agit du bassin versant le plus étendu du massif du Mont-Dore. Le lotissement industriel est installé sur le cône de déjection du torrent qui draine cet ensemble. On y relève également les désordres les plus importants avec notamment une grosse coulée de débris en rive droite du creek (figure 20, photo 1) et de nombreux autres désordres anciens ou actuels. Il n'y a aucun aménagement minier sur l'ensemble de la superficie concernée. Entre les photographies aériennes de 1942 et 54, la ravine principale de la rive droite montre une progression indiscutable de la superficie de sa zone d'arrachement. Cette progression n'est plus perceptible pour les prises de vue suivantes. Sur le haut bassin versant, un certain nombre de ravines, mineures par rapport au phénomène précédent, nettement visibles en 1942 et 54, se cicatrisent en 1976, pour disparaître sur le document de 1982. A l'aval, le cône de déjection est marqué à toutes les époques par une zone d'épandage et d'alluvionnement importante, dont la morphologie change notamment entre 42 – 54 et 76 – 82, sans que l'on puisse conclure à une tendance. Dans la situation actuelle (figure 5) on ne note pas de différence flagrante par rapport à l'état 82, si ce n'est la canalisation de la zone d'épandage aval et son aménagement. En résumé, on retient pour ce bassin versant la présence **d'une grande ravine active depuis 1942 jusqu'à nos jours, dont l'extension progresse, très nettement sur l'intervalle 42 – 54, puis de manière non perceptible mais probable par la suite. Ce phénomène a nourri constamment une zone d'épandage à l'aval.**

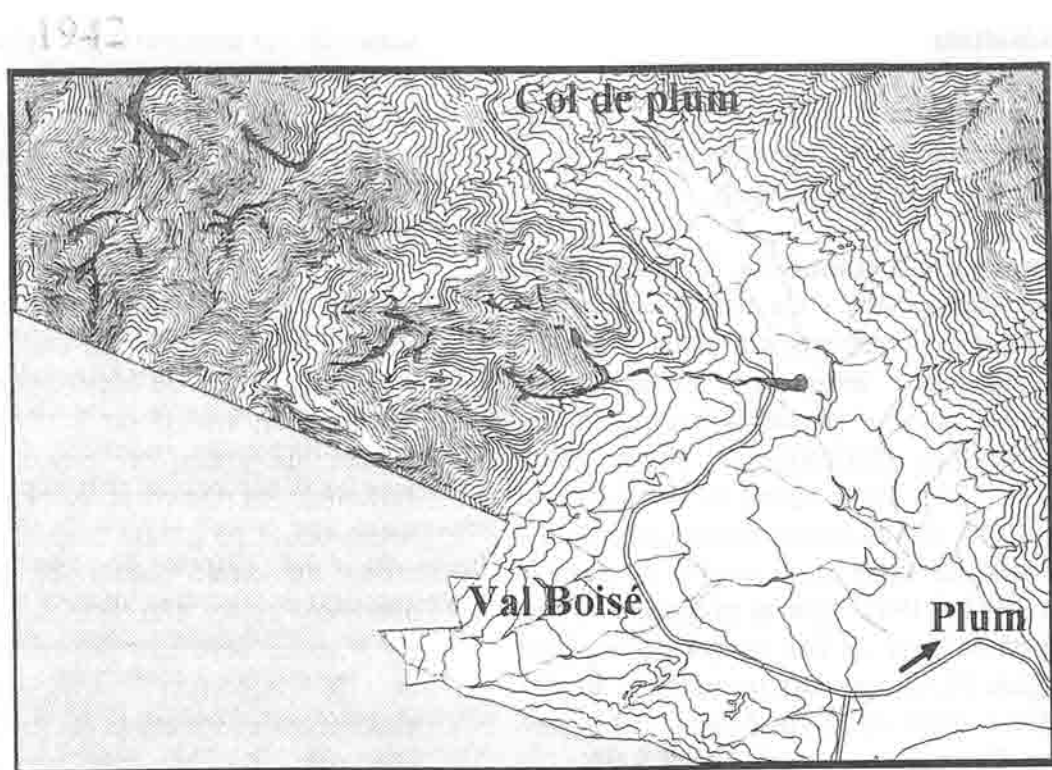
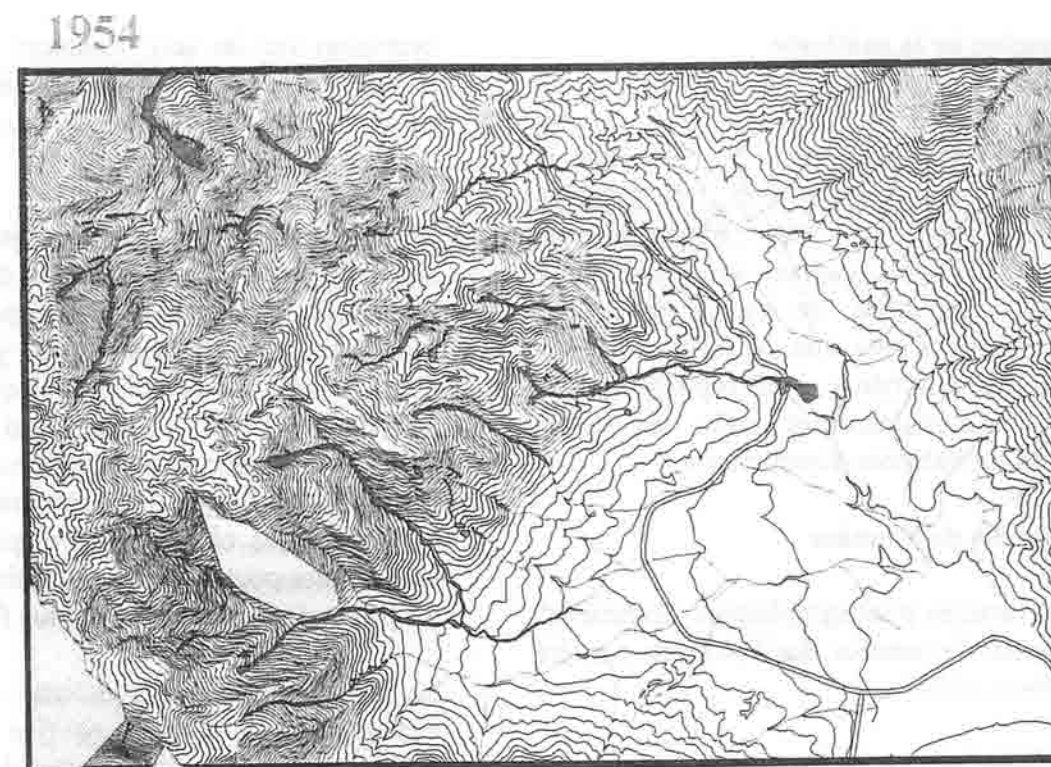
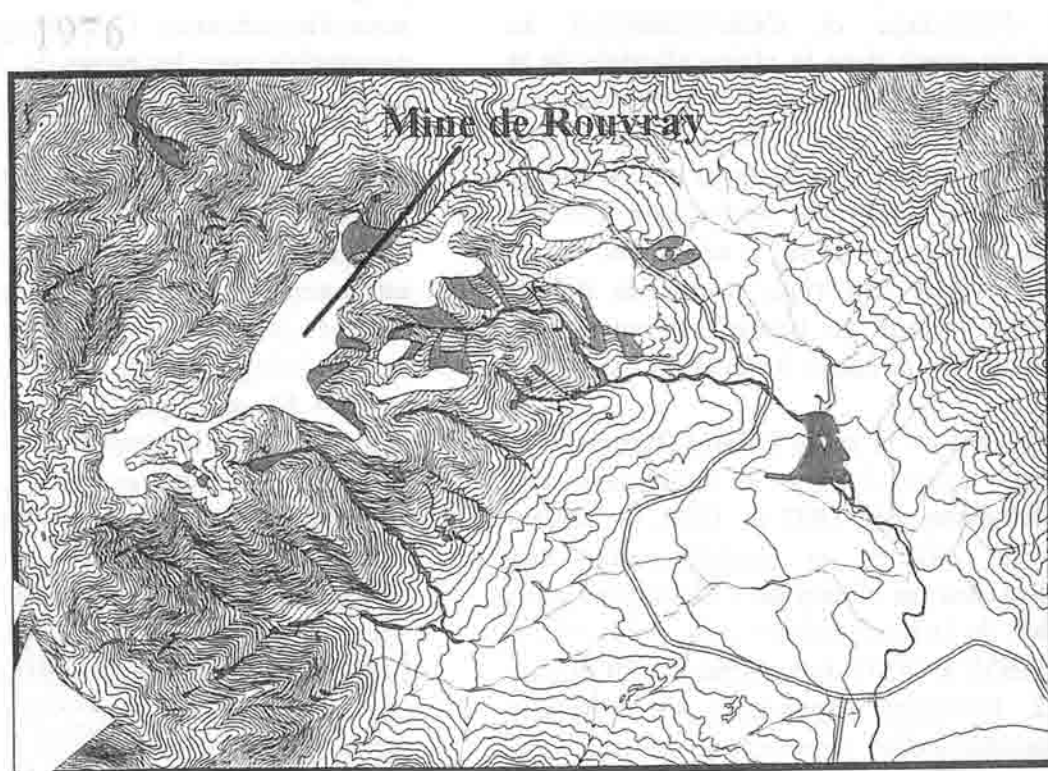
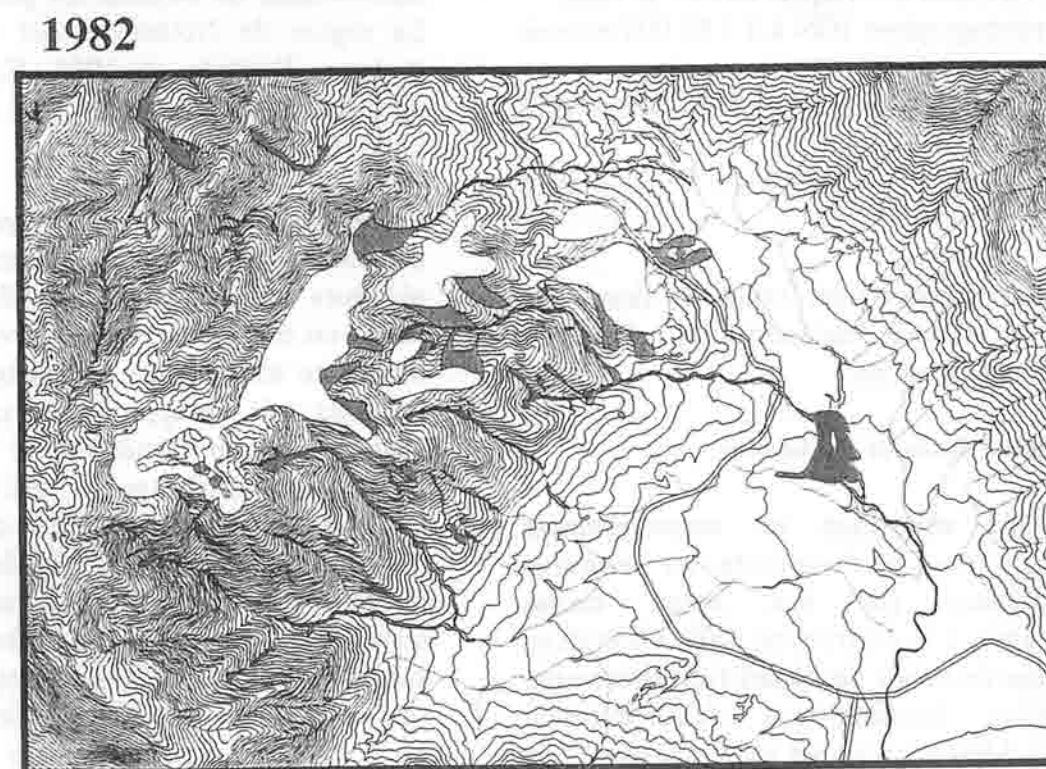
Fig. 21 - Evolution des désordres de 1942 à 1982 sur le flanc est du massif du Mont-dore

**Secteur de la mine de Rouvray (figure 21) :** Cette zone est drainée par plusieurs creeks tous

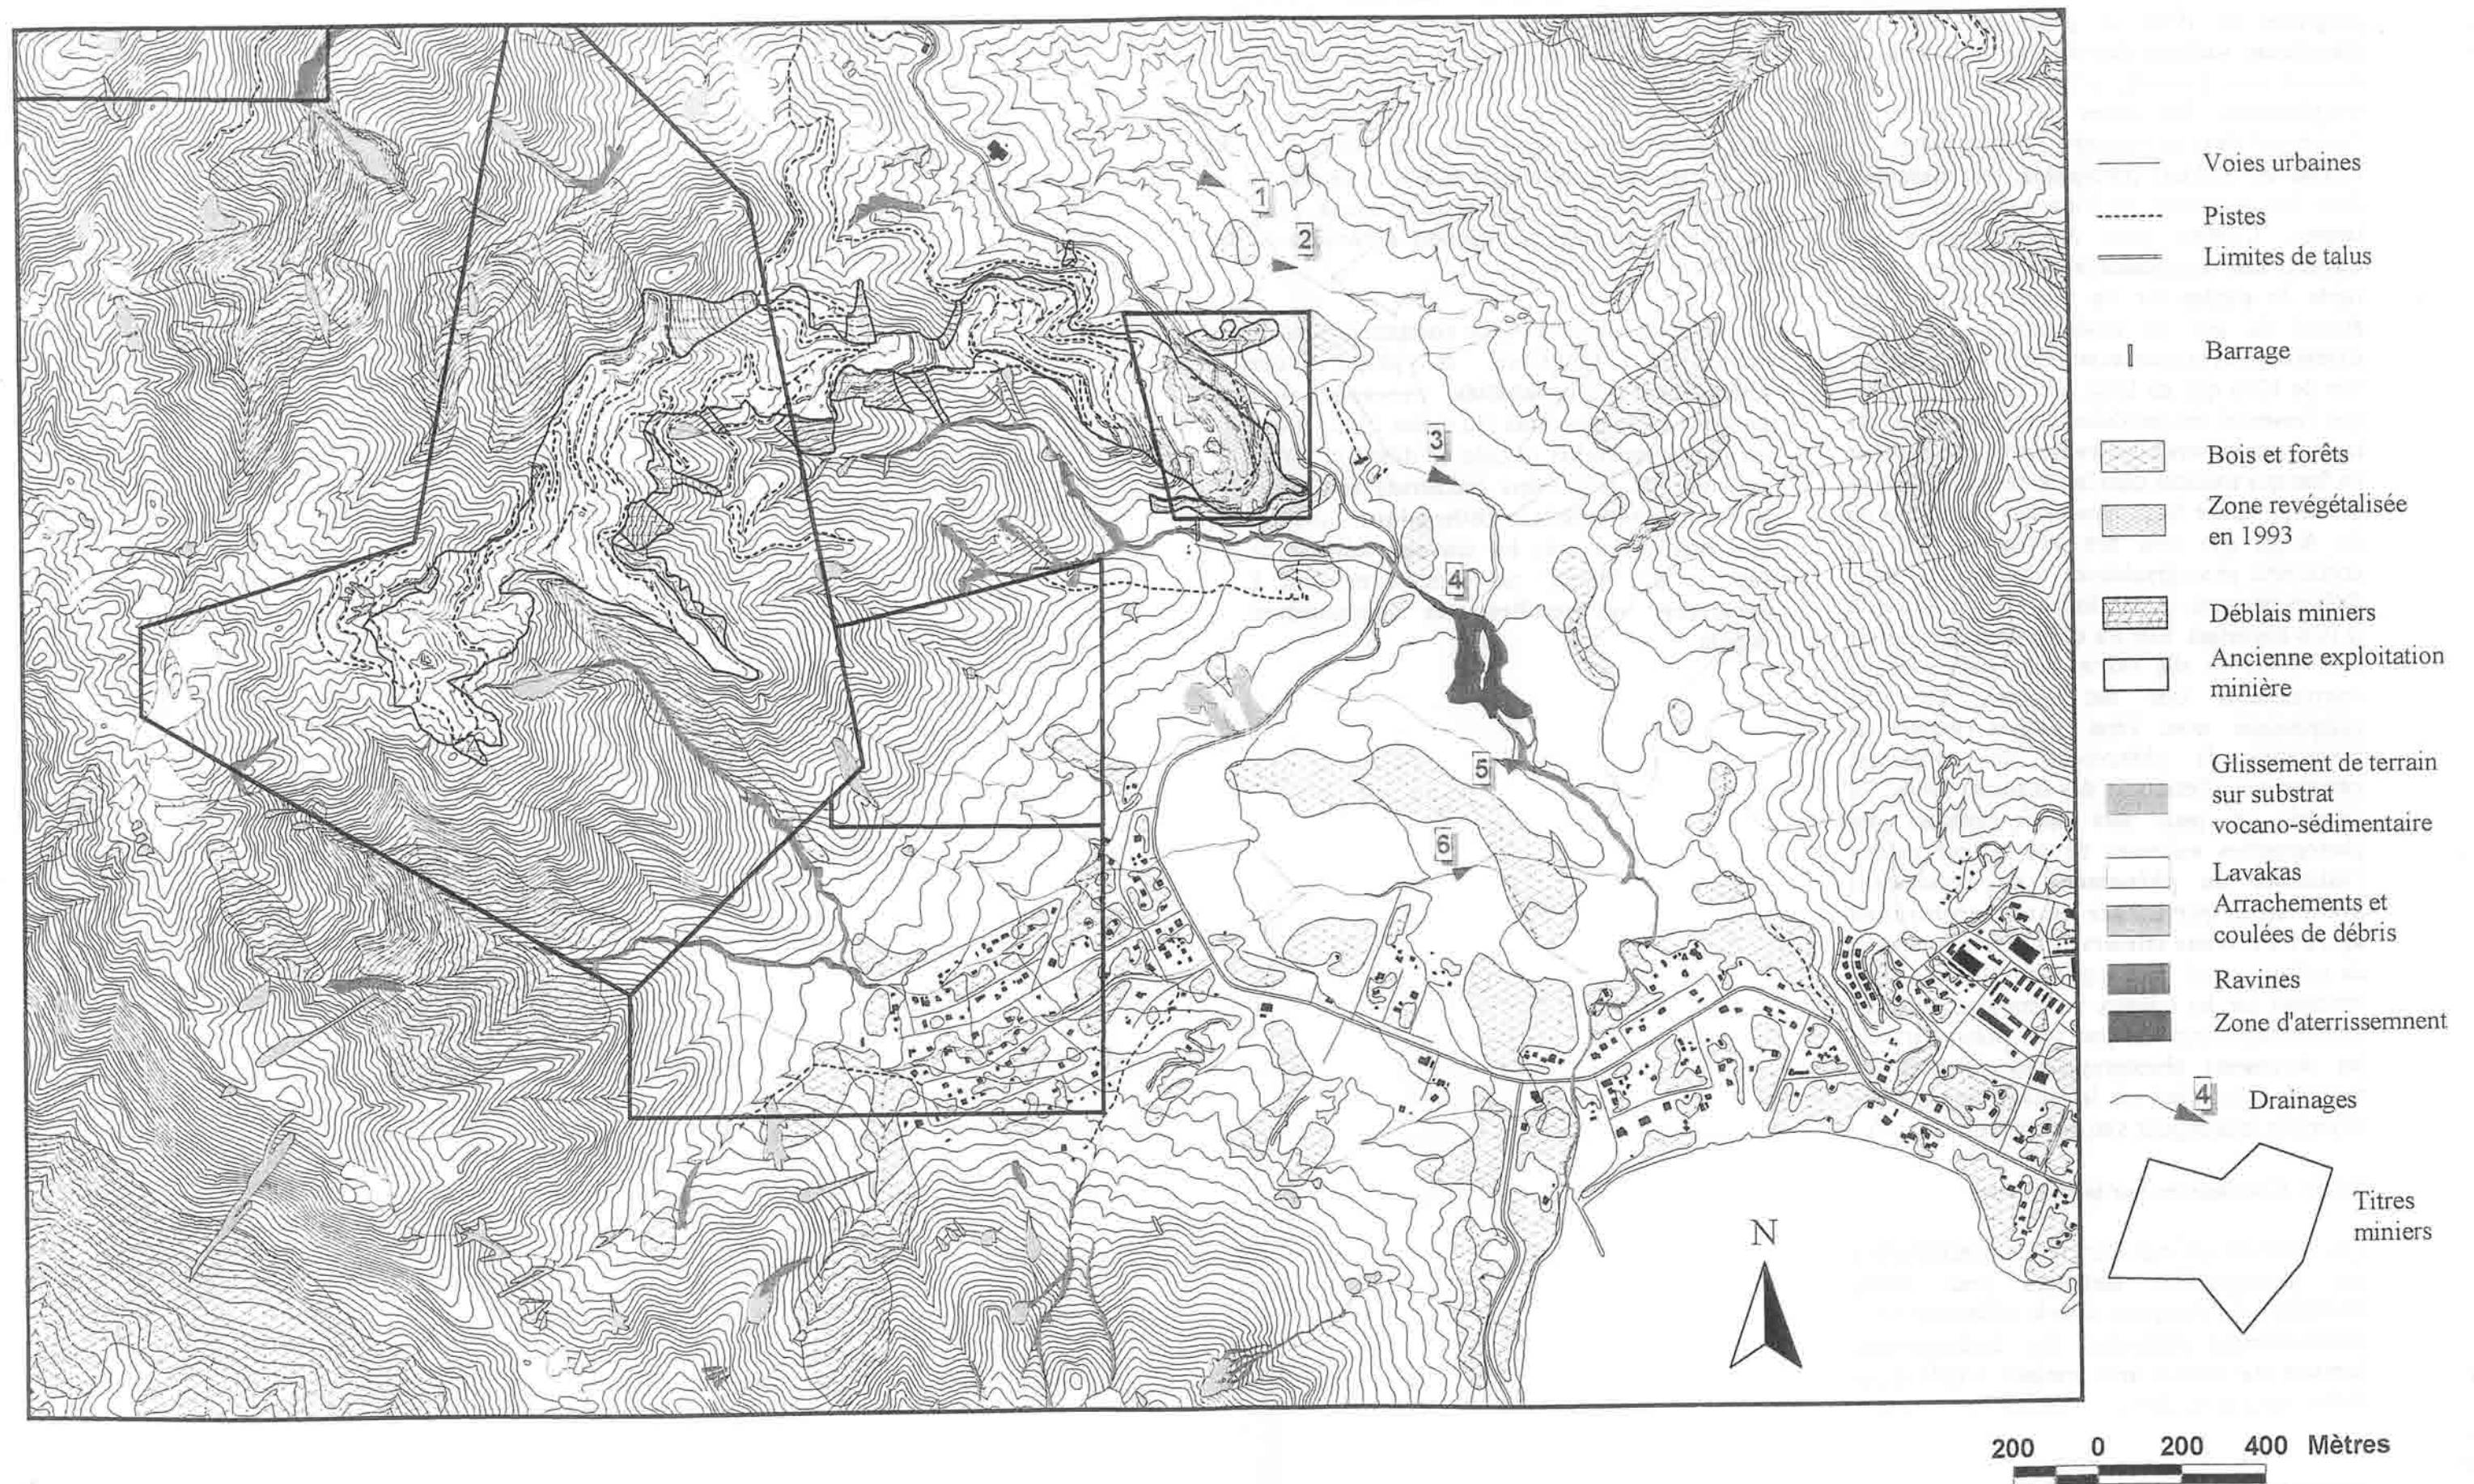
Fig. 22 - Ancienne mine de Rouvray: état des lieux

Rappelons que l'étude rétrospective (chapitre 4.3, figure 20) par photographies aériennes de différentes époques a montré que les phénomènes de ravinements étaient déjà présents en 1942, mais qu'ils n'avaient jamais cessé de progresser et se sont accélérés à la suite des travaux miniers des années 70.

Six creeks principaux (numérotés de 1 à 6 sur la figure 22) drainent la zone. Tous sont plus ou moins directement touchés par les phénomènes de sédimentation et d'érosion induits par les travaux. Les quatre premiers, dans leur partie la plus amont, au droit des plus importantes décharges sont engravés et encombrés par les rejets de stériles. Dans leur partie médiane ils présentent tous les signes du ravinement actif. Le creek 1 dans sa partie aval est couvert par la végétation. En revanche, le creek 4 dans cette

même partie est notablement engravé et les produits grossiers issus des travaux miniers sont charriés jusqu'à 100 à 200 mètres à l'aval de la RP 2. Les creeks 5 et 6 ne sont pollués que par

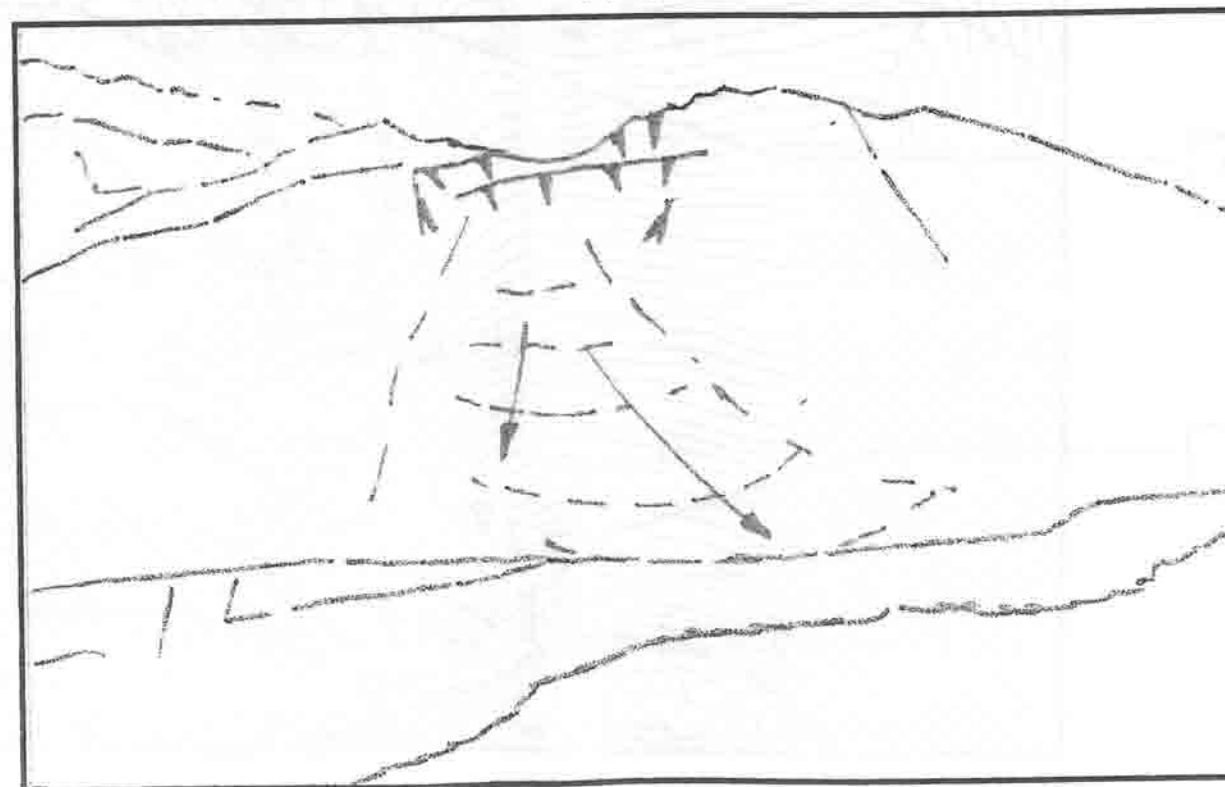
Fig. 25 – Interprétation géomorphologique de la photographie précédente

grande échelle (200 x 100 mètres), décrochée depuis la crête principale du massif qui culmine ici à 400 mètres d'altitude. Tout le versant qui est surplombé par cette structure, présente la forme d'une zone recouverte par des produits d'écroulement qui sont venus s'étaler jusqu'au littoral. On trouve d'ailleurs dans les talus de la RP2 à cet endroit, recouvrant le substrat basaltique, des épandages de latérites à blocs de péridotite sur des épaisseurs variables.

Le littoral et le flanc du massif situé en contrebas de cette zone ne supportent actuellement presque aucune habitation. De belles zones de forêts s'étendent encore dans tout le secteur. Il serait souhaitable de maintenir cette situation naturelle protectrice en l'état.
