# **Cartographie des formations superficielles et des aléas mouvements de terrain en NOUVELLE – CALEDONIE - Massif du Mont-Dore**

Etude complémentaire pour la prise en compte des risques naturels  
dans le Plan d'Urbanisme Directeur de la commune du Mont-Dore

En bibliographie, ce rapport sera cité de la façon suivante :  
Maurizot P. (2001) – Cartographie des formations superficielles et des aléas mouvements de terrain et érosion en Nouvelle-Calédonie, Massif du Mont-Dore, Etude complémentaire pour la prise en compte des risques naturels dans le Plan d'Urbanisme Directeur de la commune du Mont-Dore, Rap. BRGM RP- 50725-FR.

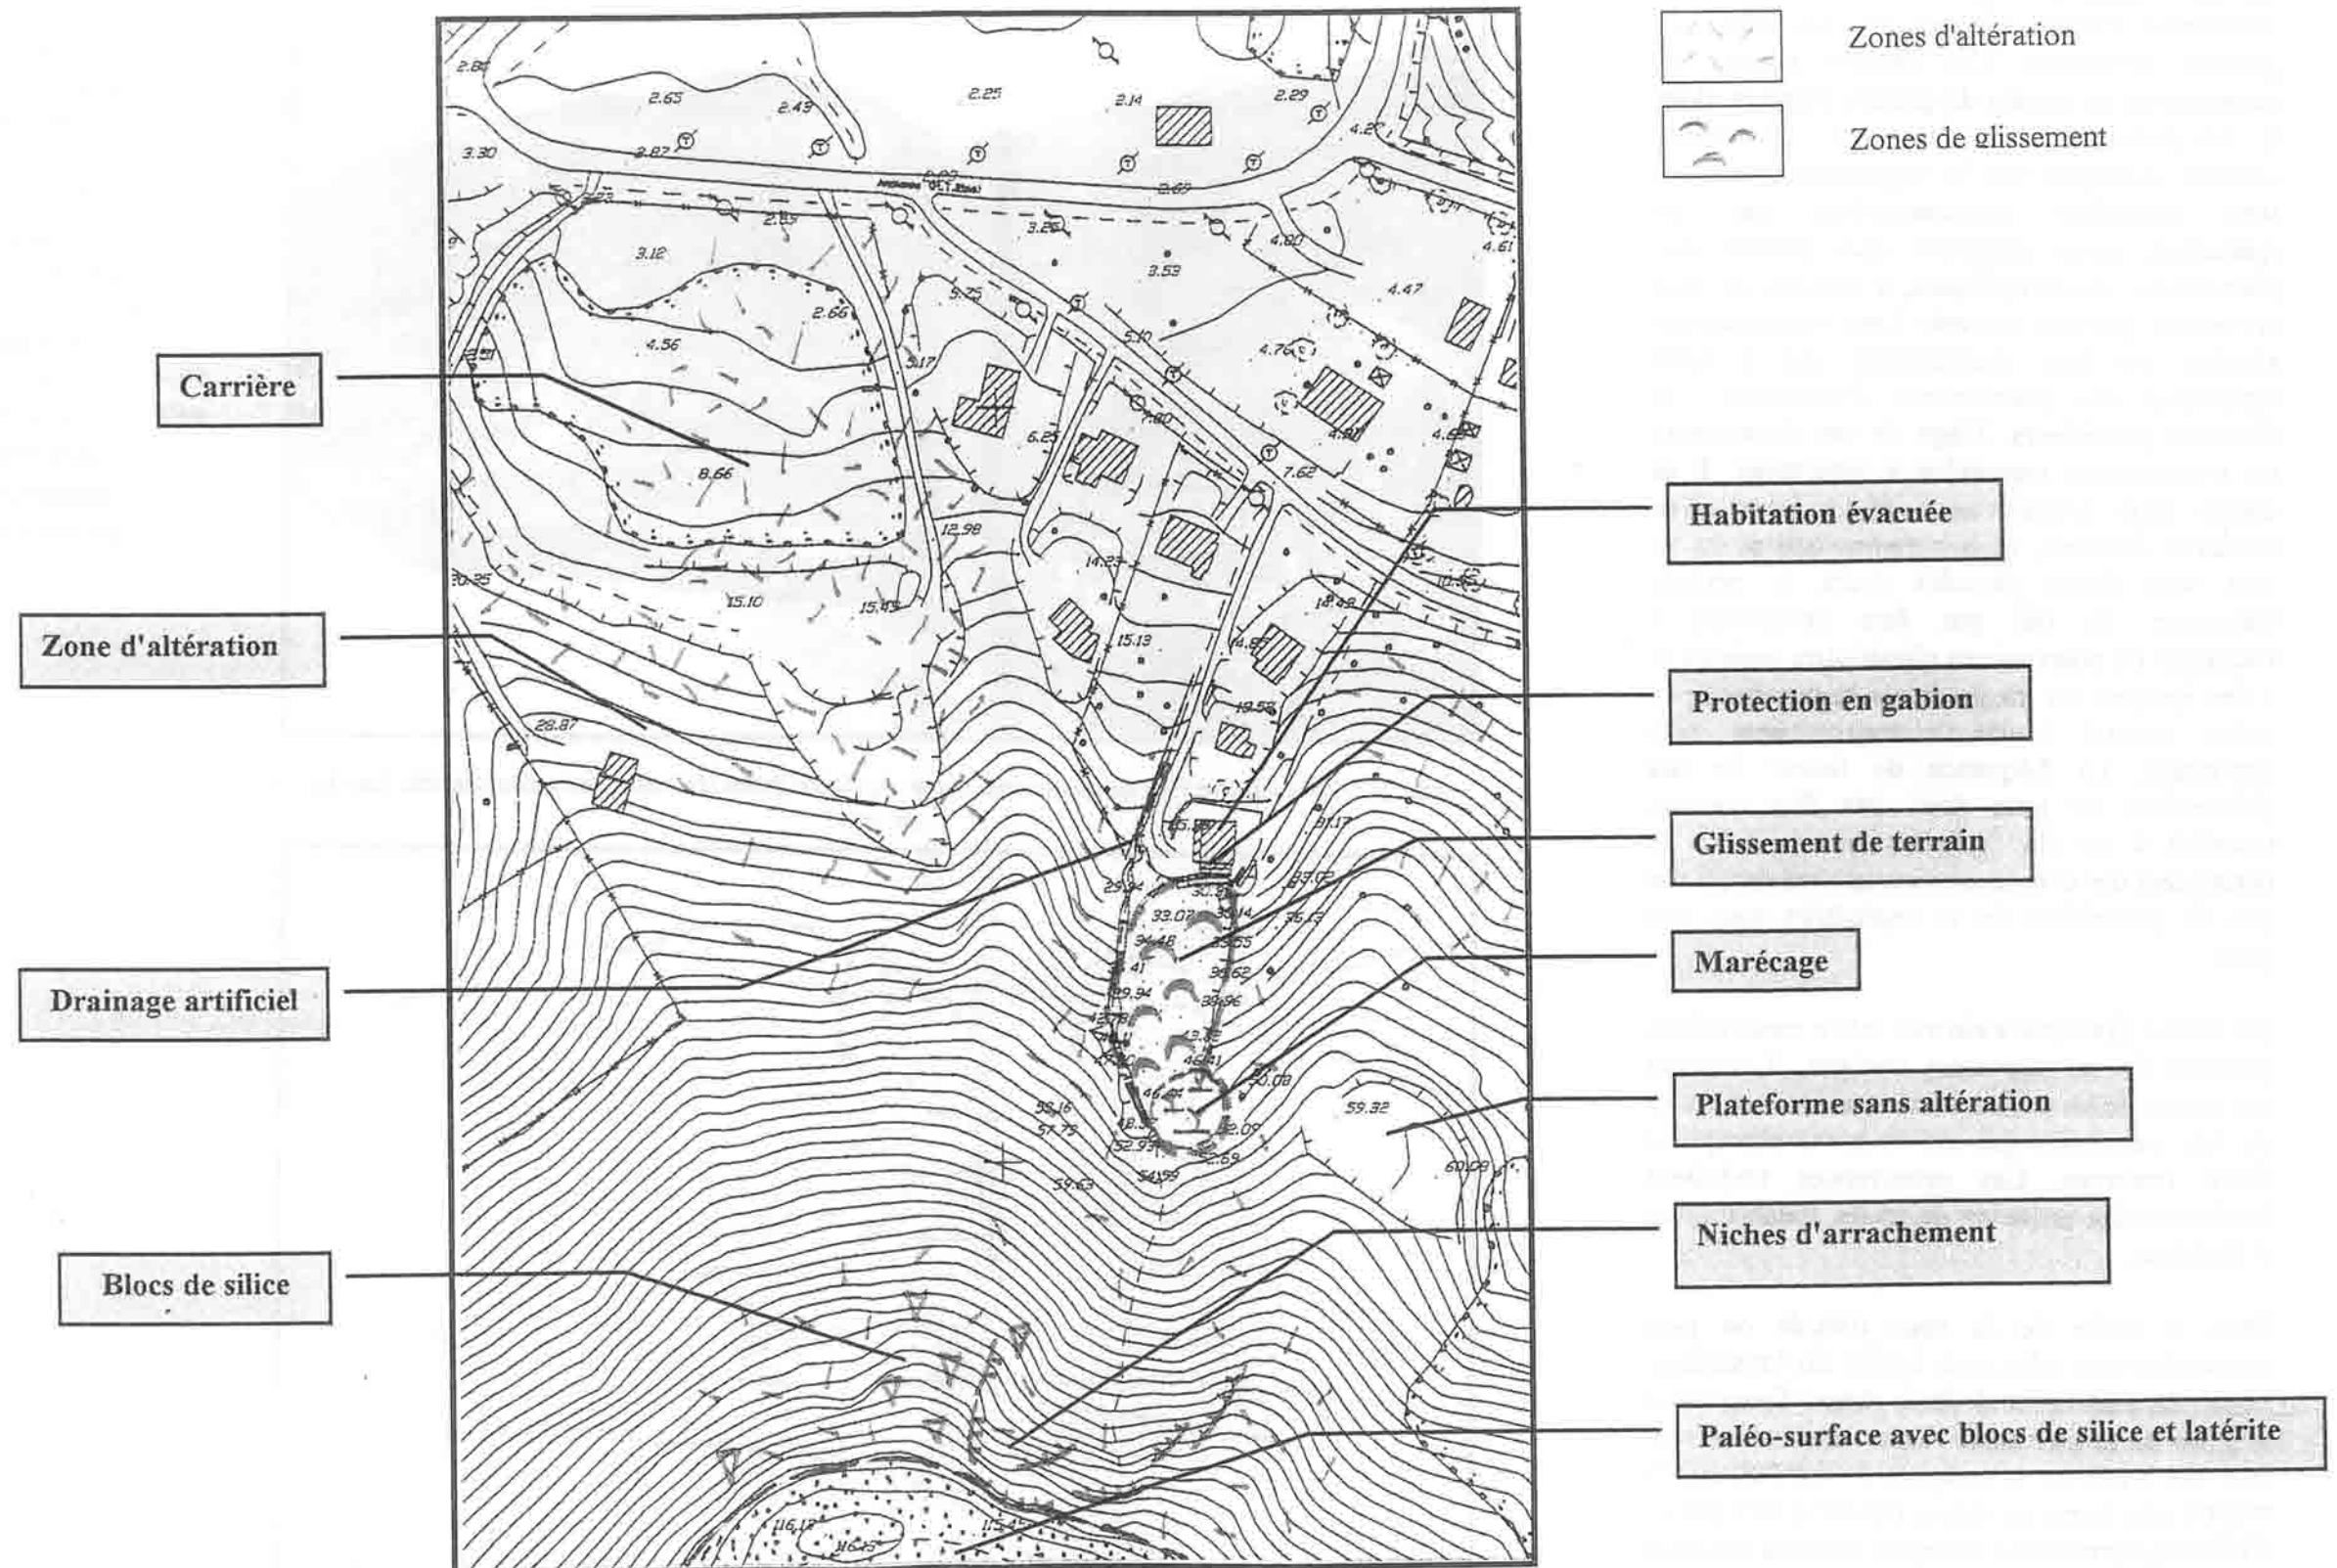
Fig. 26 – Glissement de terrain du lotissement du Santal : Eléments de terrain (1 / 5000)

Ces terrains ont été remaniés et reprofilés par les travaux postérieurs, cependant la morphologie, la longueur des langues et la faible pente du secteur suggèrent une certaine fluidité des produits étalés à l'aval. L'hypothèse de coulées de solifluxion, impliquant une forte proportion d'eau, détachées

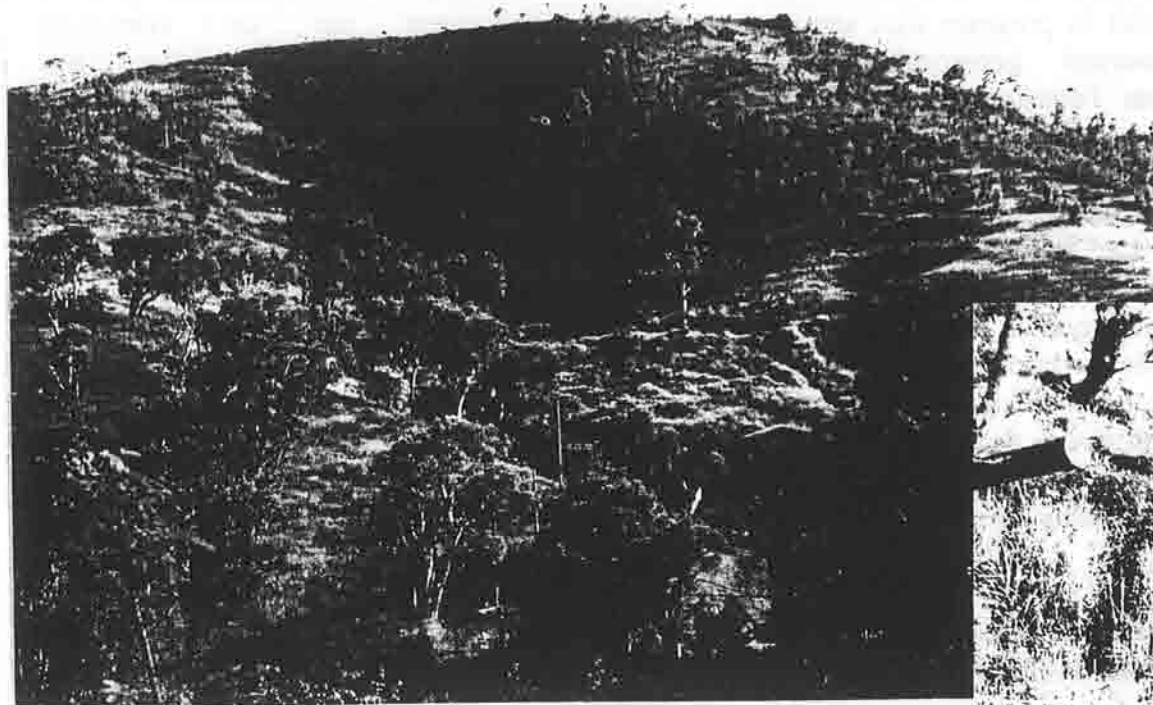
## Fig. 27 – Glissement de terrain du lotissement du Santal

Photo 1 : Vue d'ensemble depuis col Barrau

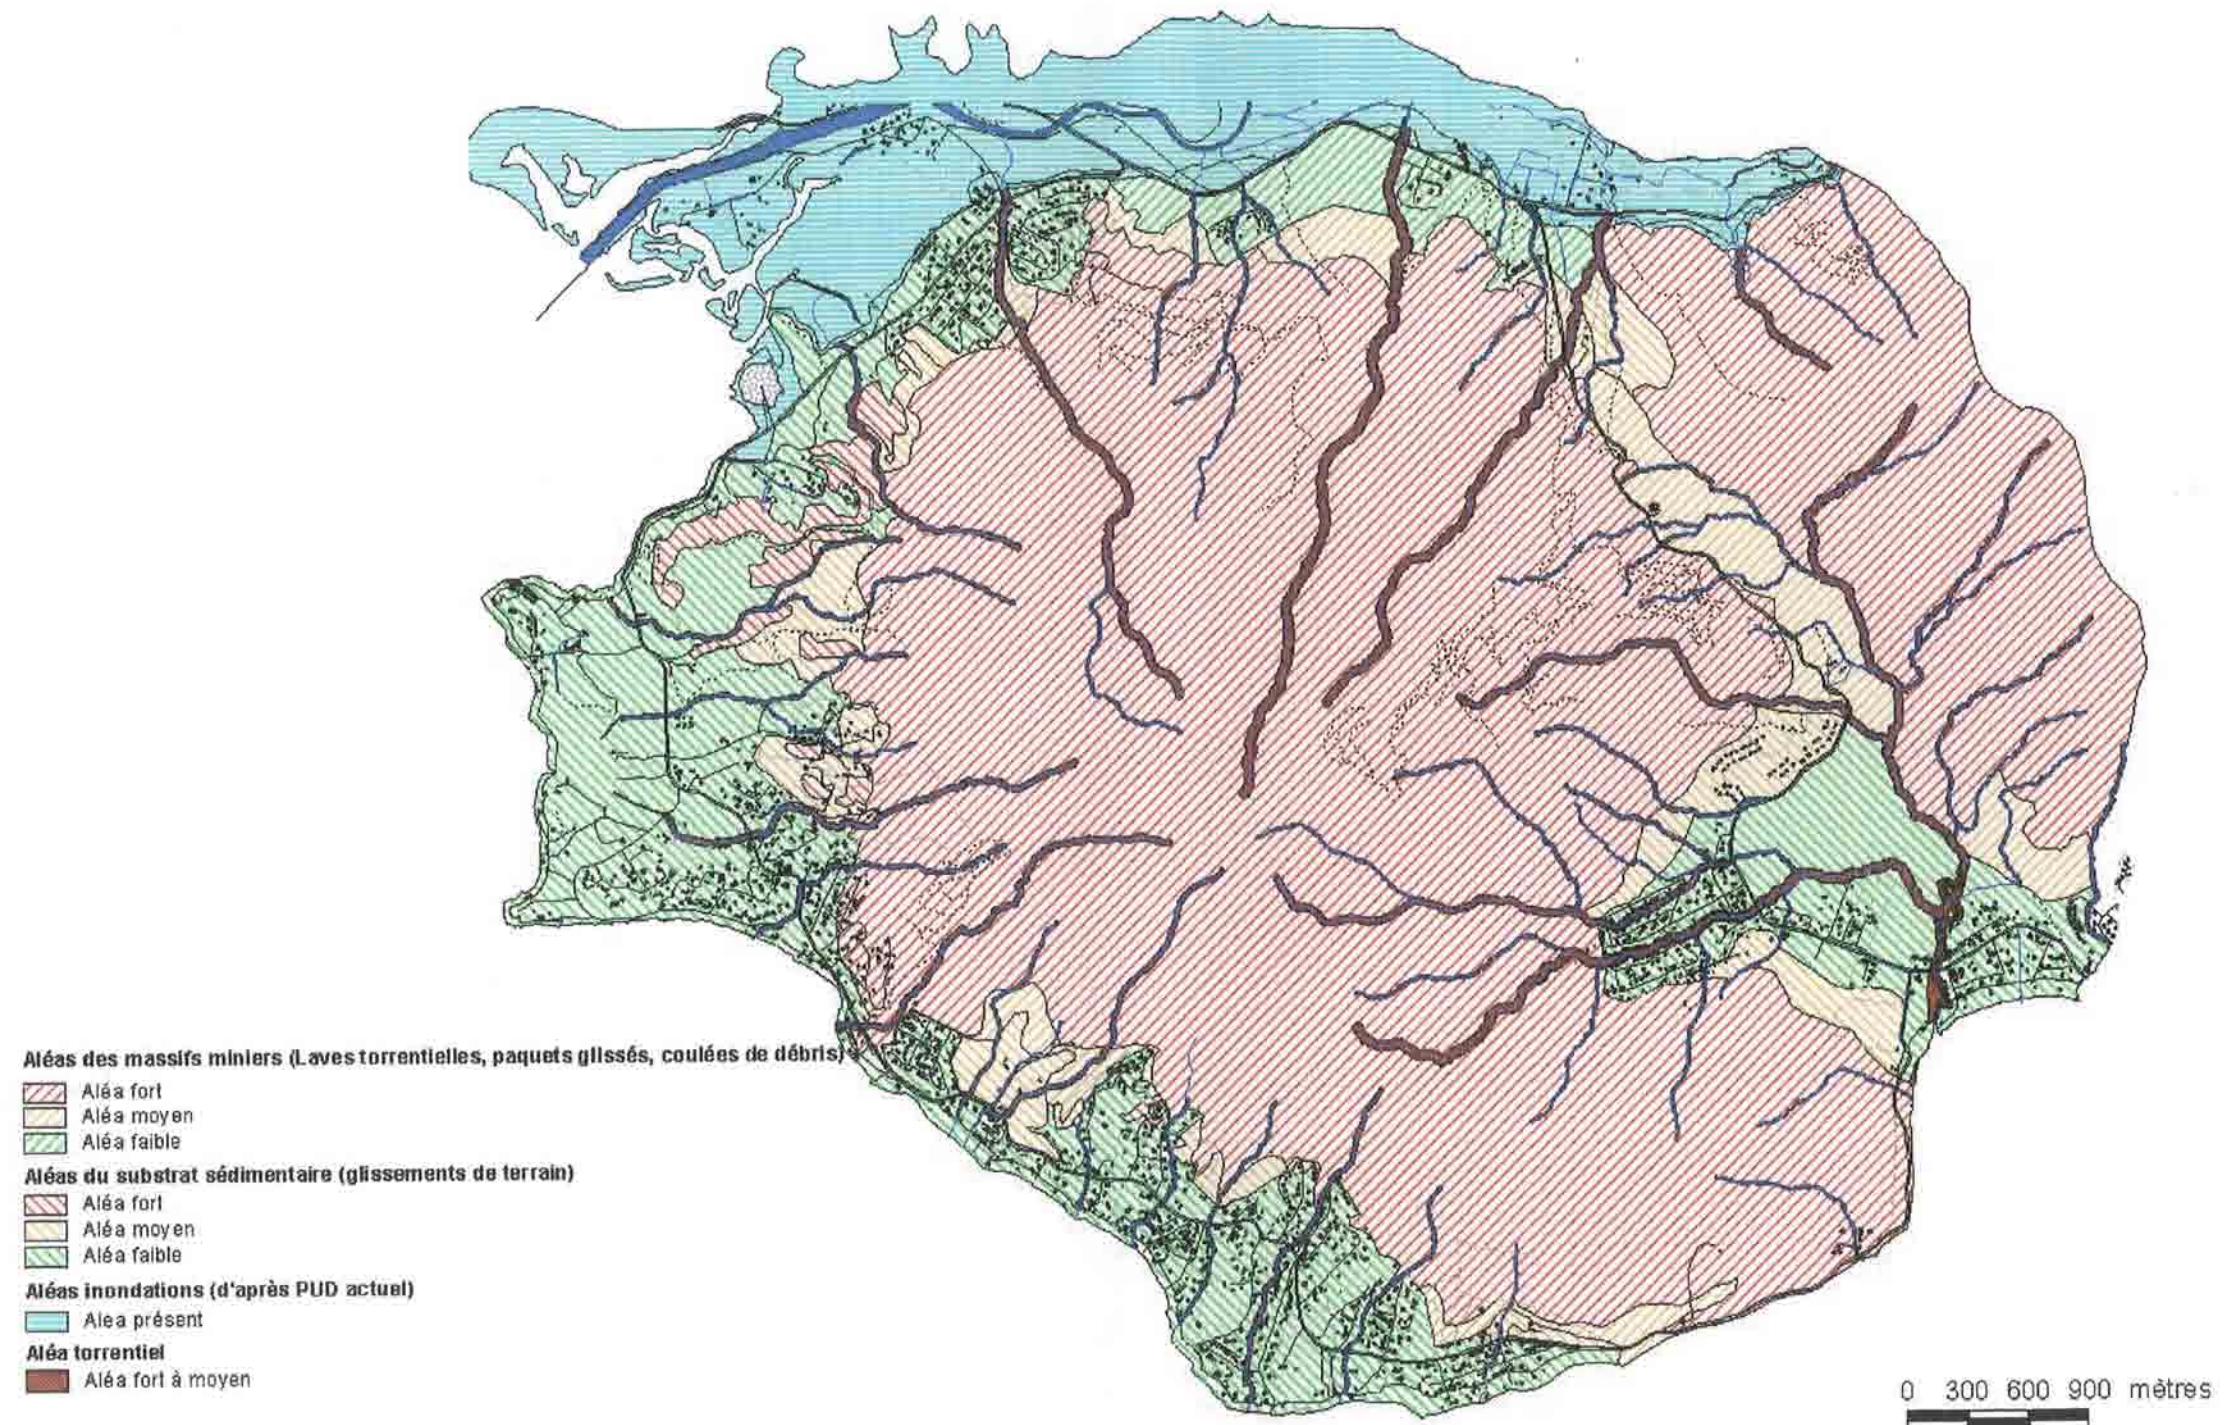
**Fig. 30 - Carte d'aléas de la zone du Mont-Dore**

En figure 30 est présentée la carte d'aléas. Les différents types d'aléas cartographiés sont :

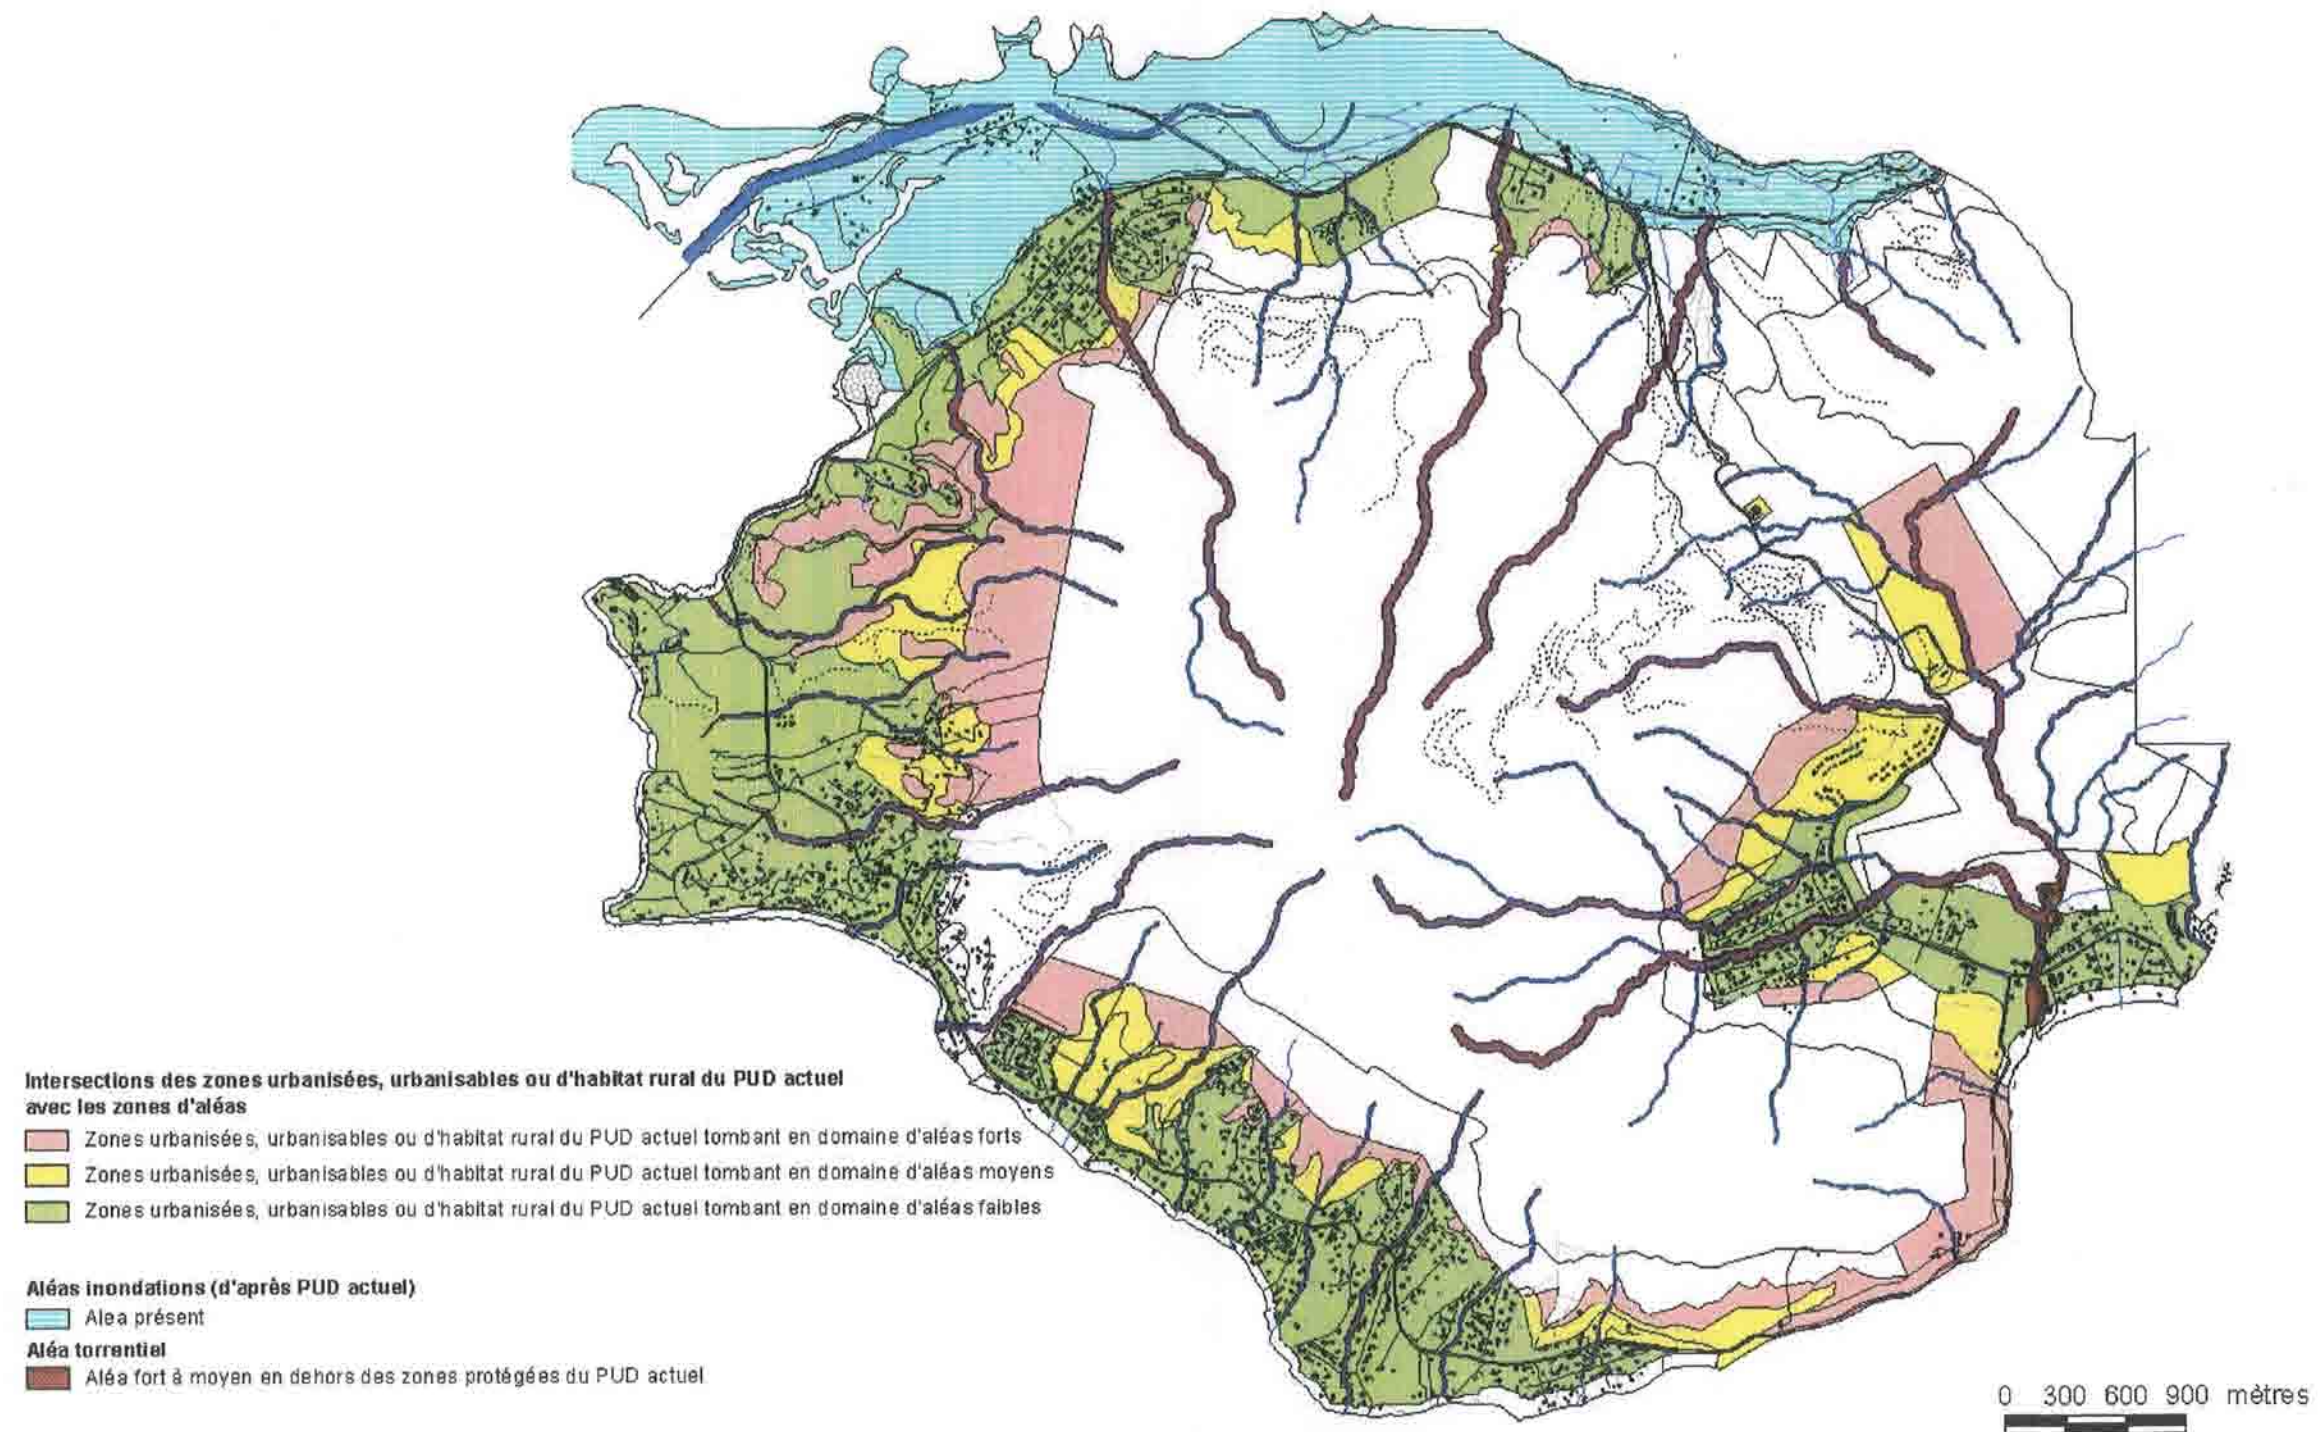
**Fig. 31 - Impact de la carte des aléas sur le Plan d'Urbanisme et de Développement de la zone du Mont-Dore**

En figure 31, l'impact théorique du zonage d'aléas sur le PUD actuel est présenté. Les zones colorées en rouge correspondent à des zones urbanisées, urbanisables ou agricole du PUD qui tombent dans des zones d'aléas fort en domaine de massif minier ou de substrat. Ces zones devraient faire l'objet d'un nouveau classement dans le PUD. Les zones colorées en orange correspondent à des zones urbanisées, urbanisables ou agricole du PUD qui tombent dans des zones d'aléas moyen en domaine de massif minier ou de substrat. Le classement de ces zones doit faire l'objet d'une discussion. Les zones colorées en vert correspondent à des zones urbanisées, urbanisables ou agricole du PUD qui tombent dans des zones d'aléas faibles. Ces zones ne présentent en principe pas de problème particulier de classement.
