Rapport sur les conséquences environnementales du déversement accidentel d'acide intervenu le 6-7 mai 2014 sur l'usine hydro-métallurgique exploitée par Vale Nouvelle- Calédonie

Direction de l'environnement de la province Sud

10 juin 2014

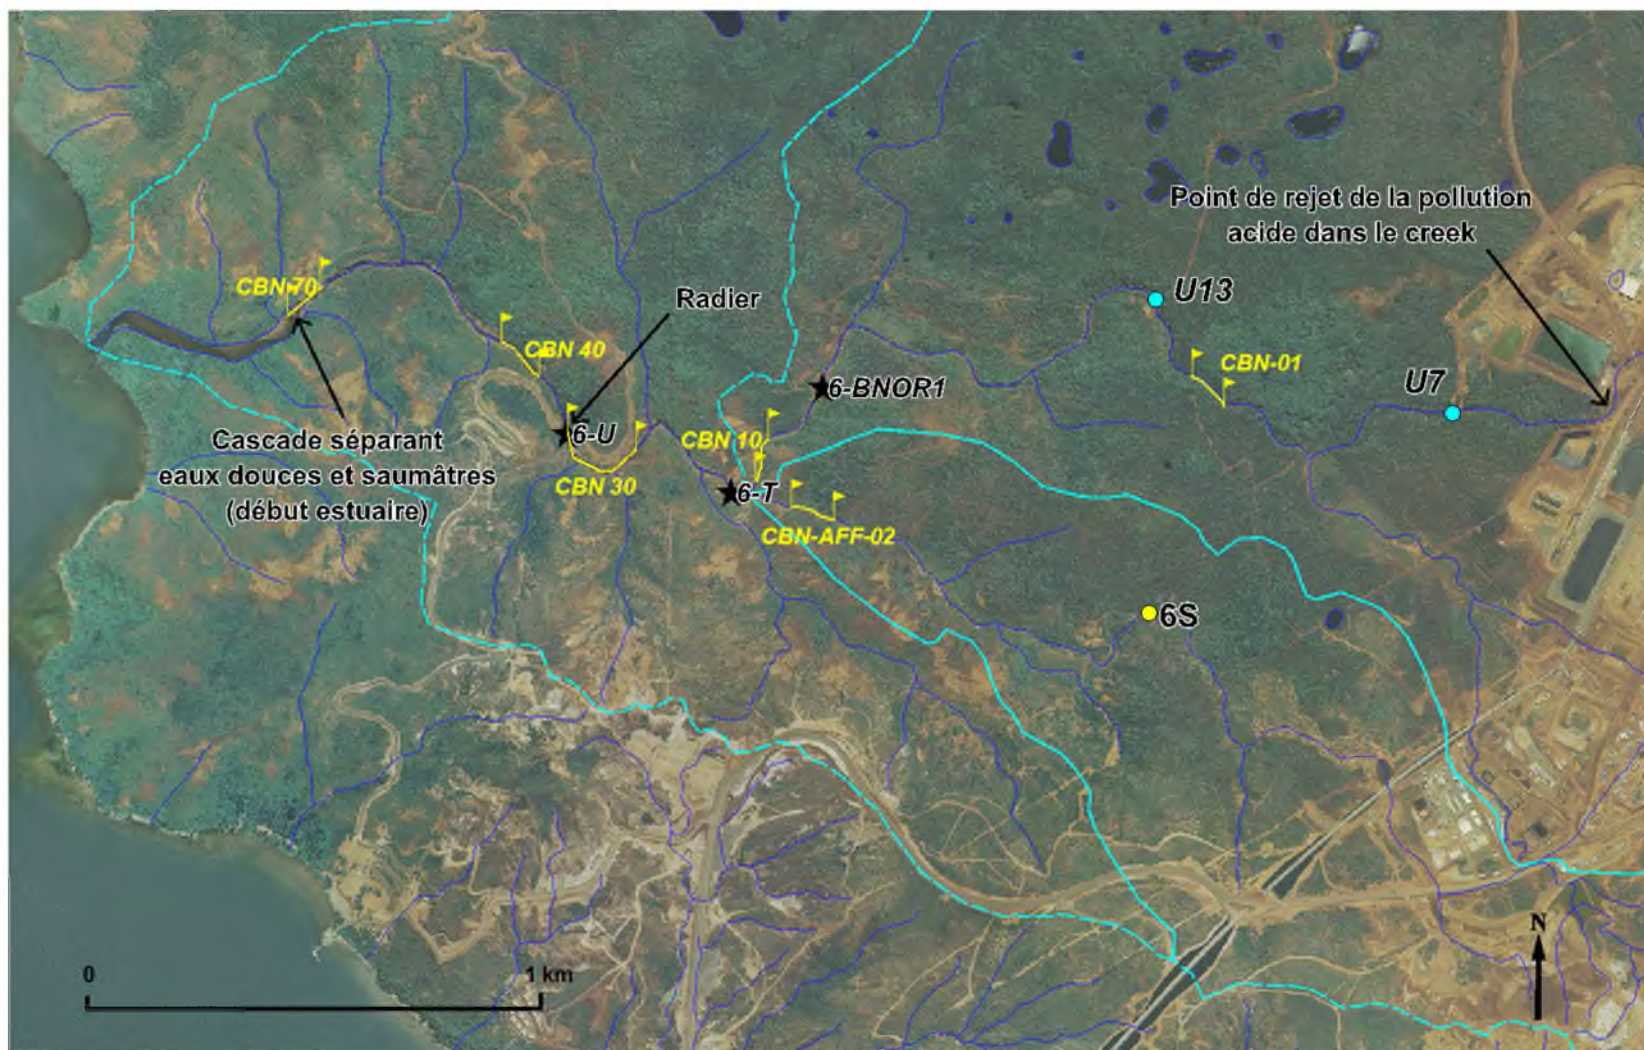
Figure 2 : Carte de localisation des stations de suivi des eaux superficielles sur le creek de la Baie Nord

Lors d'une ronde effectuée le mardi 7 mai à 13h sur la station U13 située sur le creek de la Baie Nord, à 1,3 km en aval de l'usine (figure 2), un agent de Vale NC relève une conductivité anormale dans le creek. La source de pollution est identifiée à 13h53 : une bride située dans la canalisation permettant le transfert des effluents du bassin SX vers le bassin de soufre est restée ouverte entraînant le déversement en continu depuis le 6 mai 23 h de 12% du flux.

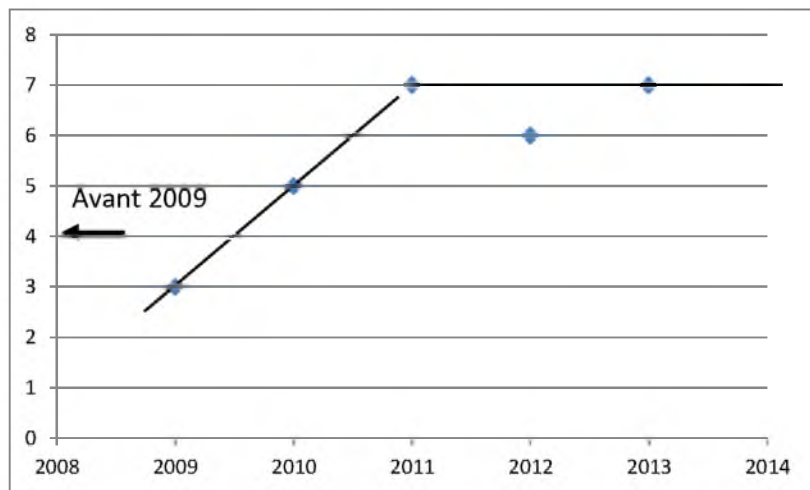
Fig. 6 : Nombre d'espèces protégées de poissons observées annuellement

Les résultats de suivis des poissons et crevettes réalisés de manière semestrielle par Vale NC sur le creek baie Nord sur la période juin 2009 – janvier 2014 **le creek de la Baie Nord avait retrouvé, début 2014, un bon état biologique**. Les figures 6 à 9 illustrent ce repeuplement à partir de l'évolution du nombre d'espèces de poissons, d'espèces protégées, l'évolution des effectifs et de la biomasse.
