Observatoire du littoral de Nouvelle-Calédonie

Rapport préliminaire : observations, état des lieux et constats

BRGM/RP-63235-FR

Février 2014

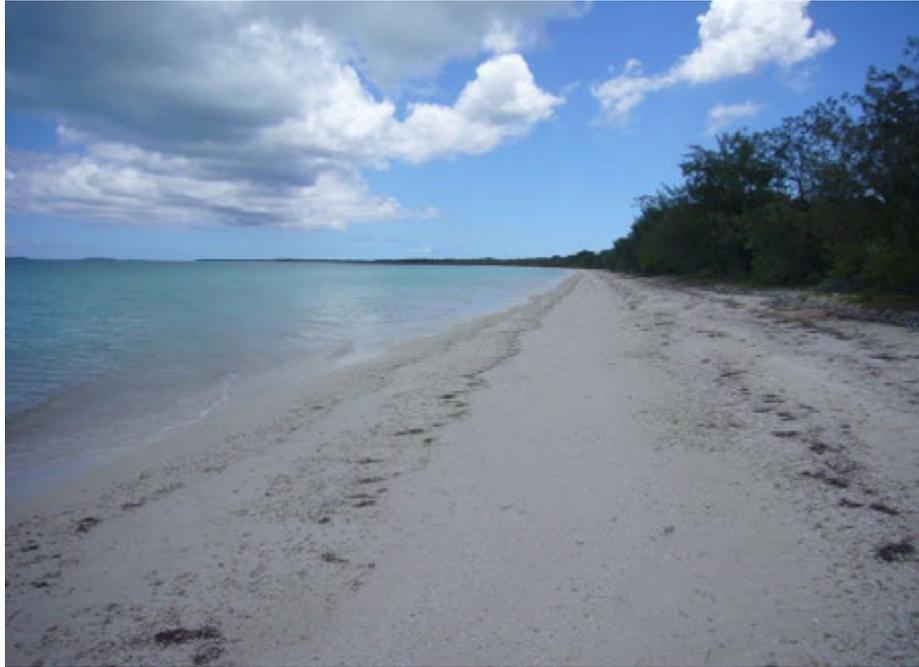
- un talus d'érosion récent d'une hauteur de l'ordre de 20 à 30 cm au niveau du pt 5 avec une plage dont la largeur est d'environ 7m (Figure 4). La hauteur de ce talus qui augmente ensuite rapidement et atteint 40 cm de haut au Pt6 tandis que la largeur de la plage diminue (Figure 5). La coupe offerte par ce talus d'érosion permet d'observer des séquences de sables plus grossiers, bioclastiques, intercalées dans le sable fin (Figure 6). Ces niveaux correspondent probablement à des apports plus grossiers lors de tempêtes.

*Figure 4 : Plage de Saint-Joseph (Pt5, Ouvéa)
A noter le talus d'érosion de hauteur pluridécimétrique en haut de plage*

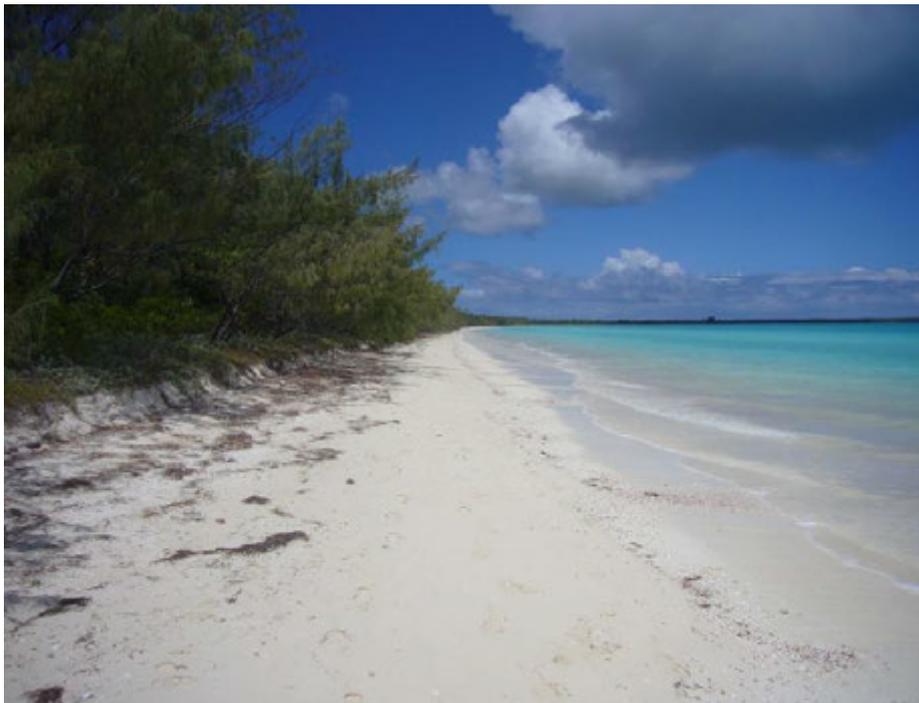
*Figure 5 : Plage de Saint-Joseph montrant un petit talus d'érosion au niveau du Pt6 (Ouvéa).
A noter l'augmentation de la hauteur du talus d'érosion de haut de plage et la diminution de sa largeur.*

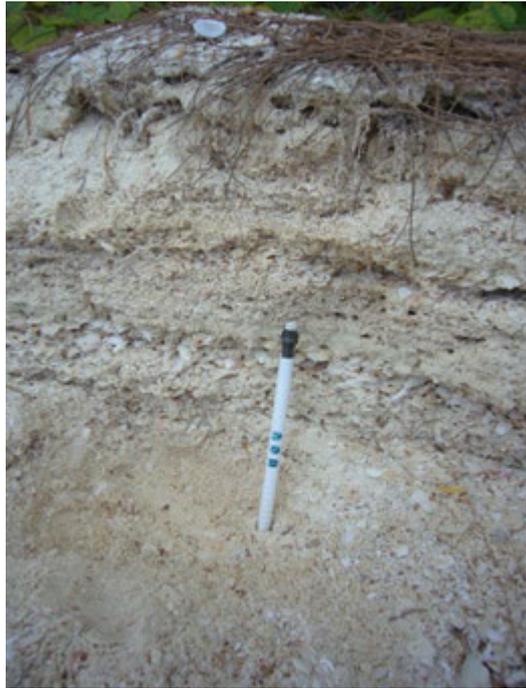
Figure 6 : Séquences centimétriques de sables bioclastiques plus grossiers intercalées dans le sable fin de la plage de Saint-Joseph (Pt 6, Ouvéa)

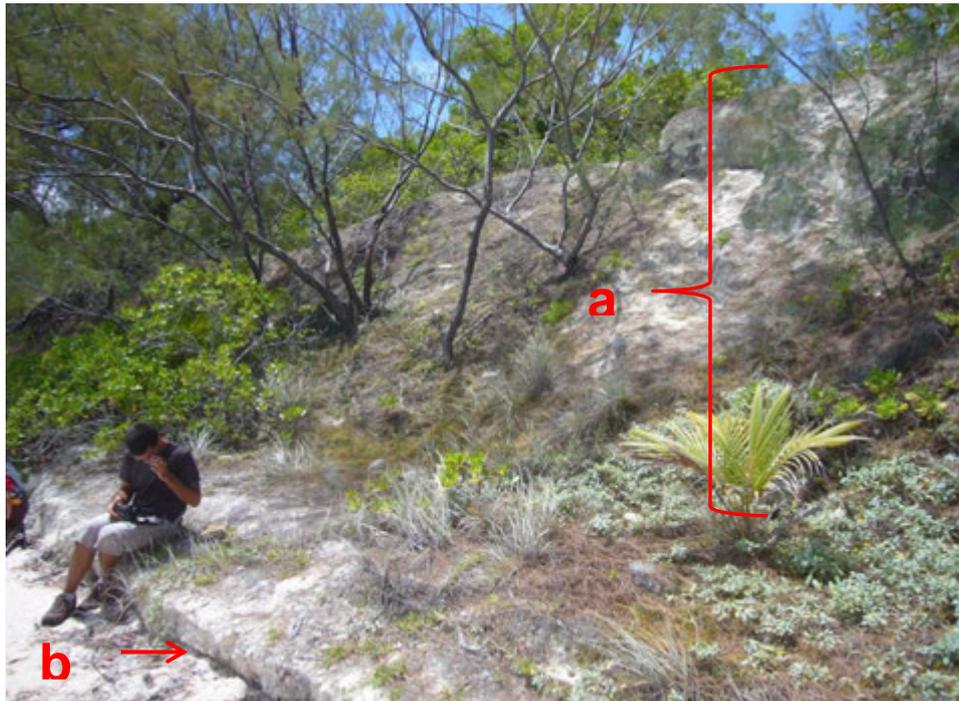
- l'apparition progressive, toujours en se déplaçant du Pt 5 vers le NW, d'un falaisage dans la dune dont la hauteur varie de 2,5m à 4m environ. Ce falaisage indique une phase d'érosion et de recul importante mais qui dans la partie sud du secteur, n'est plus active comme l'indique la végétalisation de cette morphologie (Figure 7). Au NW du Pt 8, le talus d'érosion est remplacé par un falaisage vif non végétalisé. La présence d'arbres couchés et de racines en haut de plage (Figure 8 et Figure 9) et une quasi-disparition de la plage confirment notre interprétation.

Figure 7 : Falaisage plurimétrique régularisé et végétalisé (a) indiquant une phase de fort recul et d'érosion « ancienne » de la plage de Saint-Joseph (Ouvéa)
A noter le petit talus d'érosion actuel (b) en haut de plage (entre Pt7 et Pt8, Plage de Saint-Joseph) qui correspond à une érosion actuelle

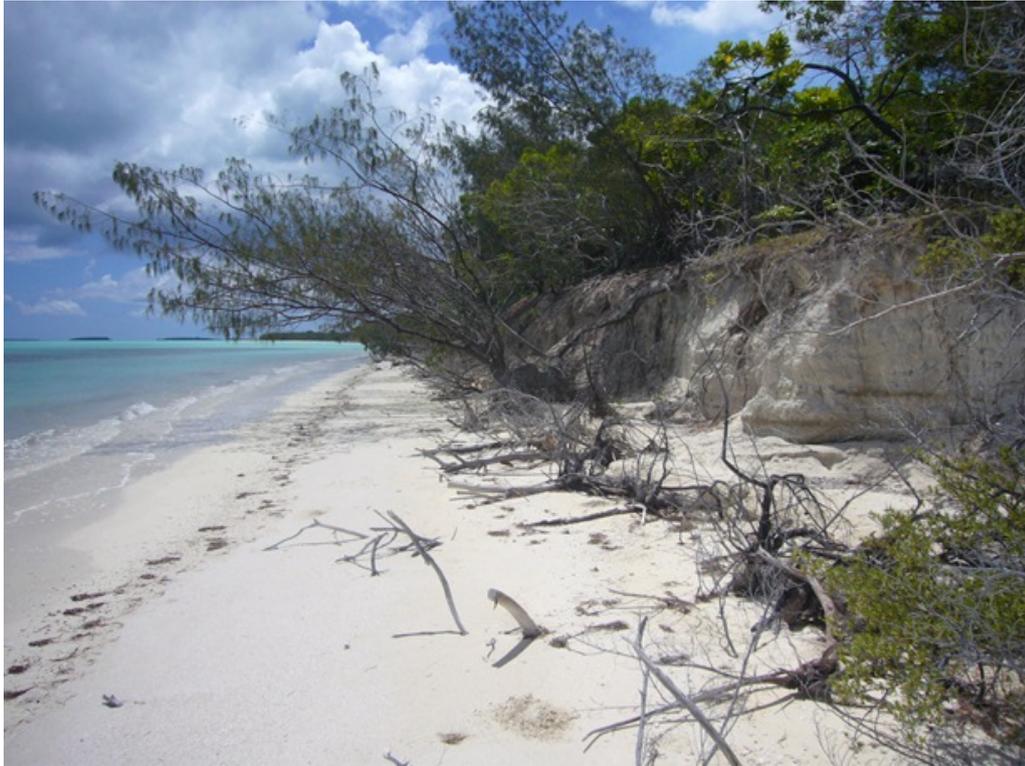
Figure 8 : Erosion actuelle indiquée par le falaisage du cordon dunaire, la disparition de la plage et les arbres déracinés (NW du Pt8, plage de Saint-Joseph, Ouvéa)

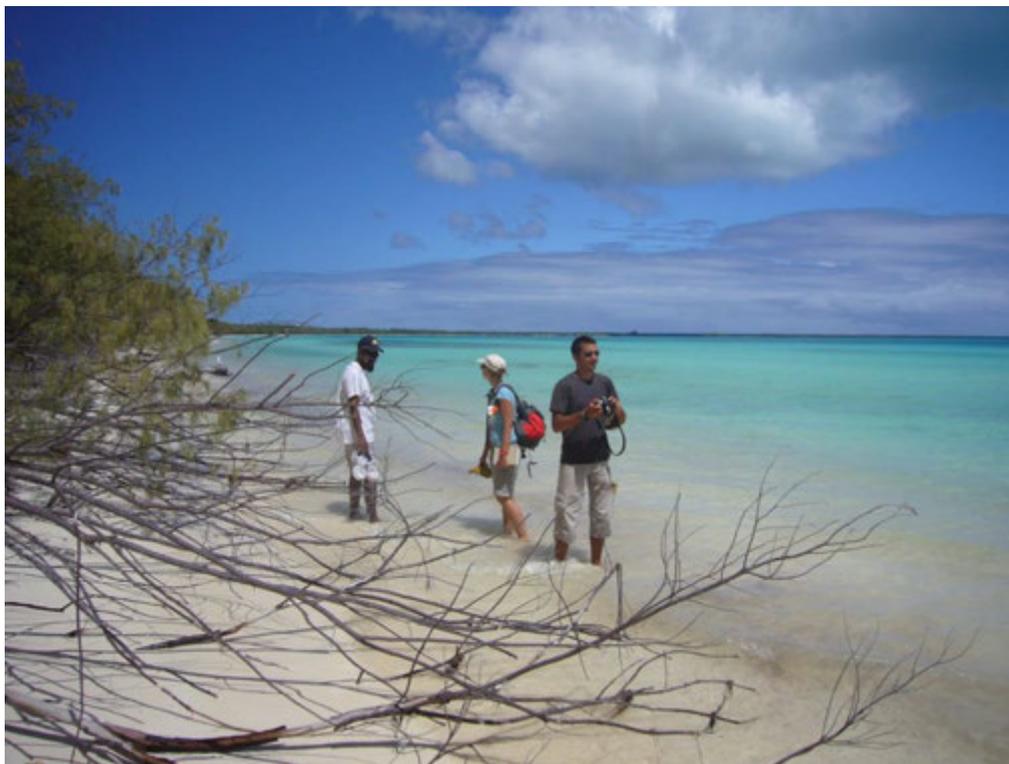
Figure 9 : Forte érosion et recul du trait de côte au NW de la plage de Saint-Joseph (Ouvéa) avec arbres déracinés, disparition de la plage et falaisage du cordon dunaire (NW du Pt8, plage de Saint-Joseph, Ouvéa)

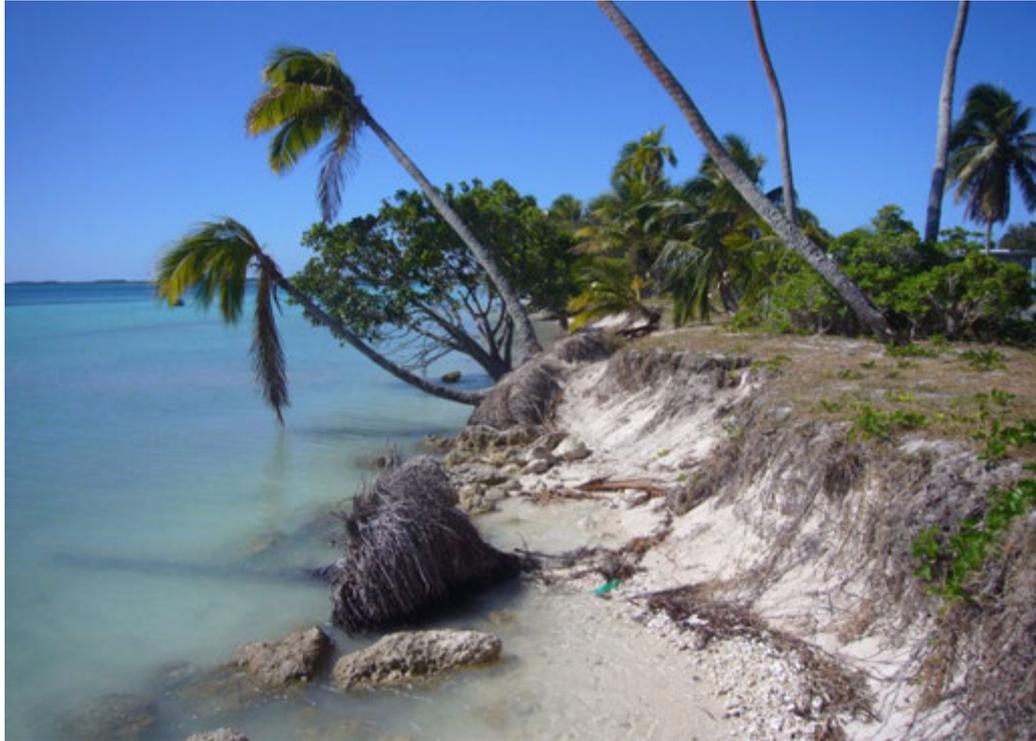
Ainsi, au point 9 l'érosion semble relativement modérée si ce n'est l'endommagement important du petit wharf en avant d'un bâtiment datant de 1970. Au niveau des points 35 et 36 par contre, l'érosion et le recul apparaissent comme beaucoup plus forts avec l'existence d'un talus d'érosion avoisinant 1,8m, des enrochements (Figure 11), des structures de protections complètement détruites et des arbres déracinés et tombant en mer (Figure 12). La forte érosion a conduit à l'installation de protection en enrochement ou en muret qui sont plus ou moins endommagés par l'action des vagues tandis que la plage a complètement disparu (Figure 12).

Figure 11 : Forte érosion au niveau du village de Saint-Joseph marqué par un talus atteignant environ 1,8m, des enrochements de protection complètement détruits et des cocotiers tombant en mer (Pt35, Ouvéa).

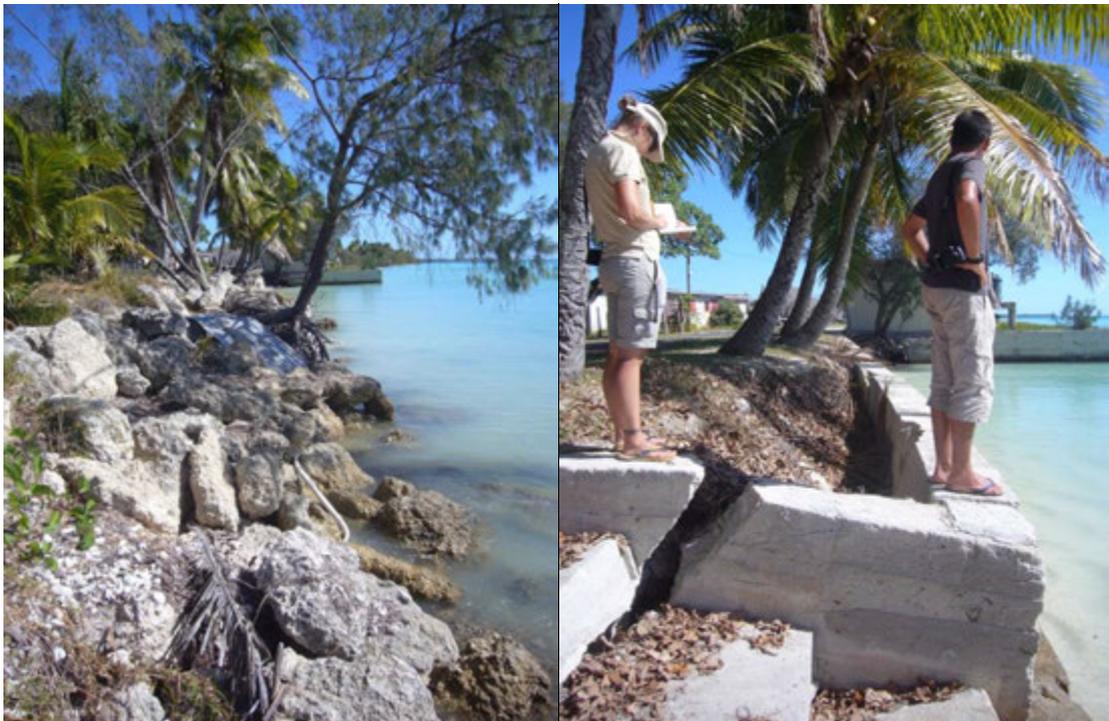
Figure 12 : Structures de protection contre l'érosion et aménagement côtiers plus ou moins endommagés (Saint-Joseph, Ouvéa)

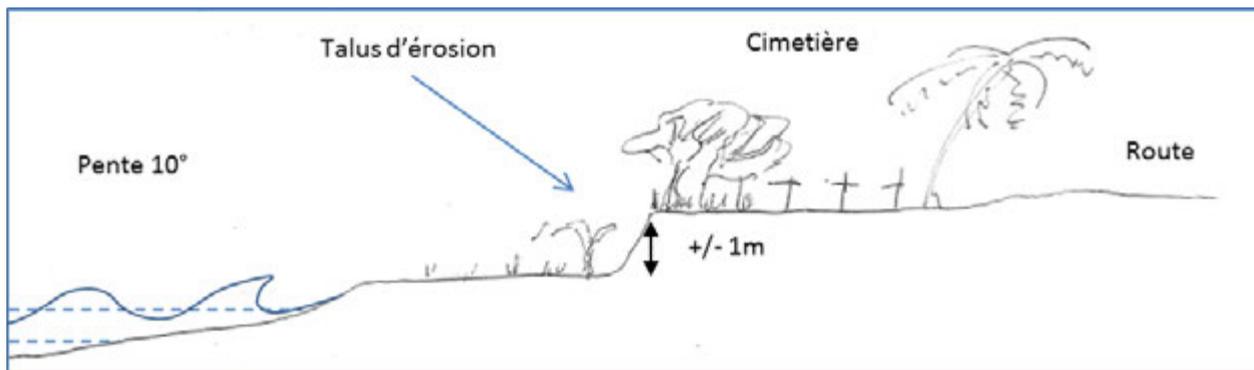
En partant de la limite Sud (Pt18), la plage est affectée par une érosion et un recul significatif (Pt 18), à proximité immédiate du cimetière de Mouli. On y observe une plage assez large (7 à 10m) en haut de laquelle un talus d'érosion bien marqué d'environ 1m de haut est visible (Figure 14 et Figure 15). Ce talus n'est que peu végétalisé indiquant que l'érosion est encore active.

Figure 14 : Schéma du profil au Pt18 (Mouli, Ouvéa)

La présence du cimetière de Mouli à seulement 5 à 7m en arrière de ce talus d'érosion pose problème car les reculs en cas de forte tempête où de cyclone pourrait probablement y atteindre plusieurs mètres et le mettre ainsi en danger.

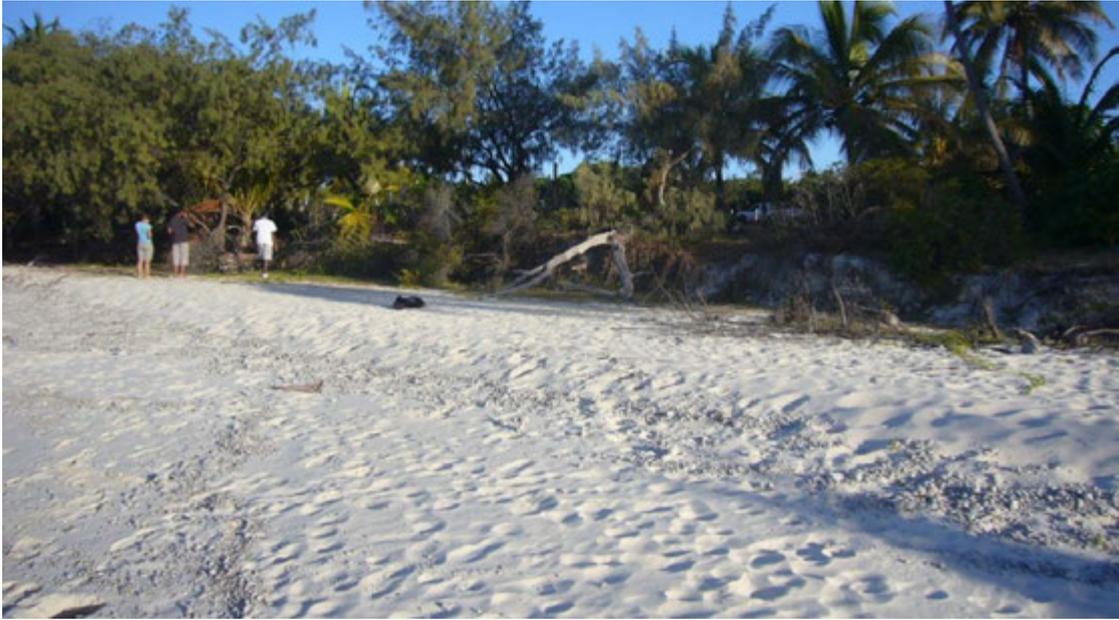
Figure 15 : Plage avec berme et talus d'érosion en haut de plage (Pt18, cimetière de Mouli, Ouvéa)

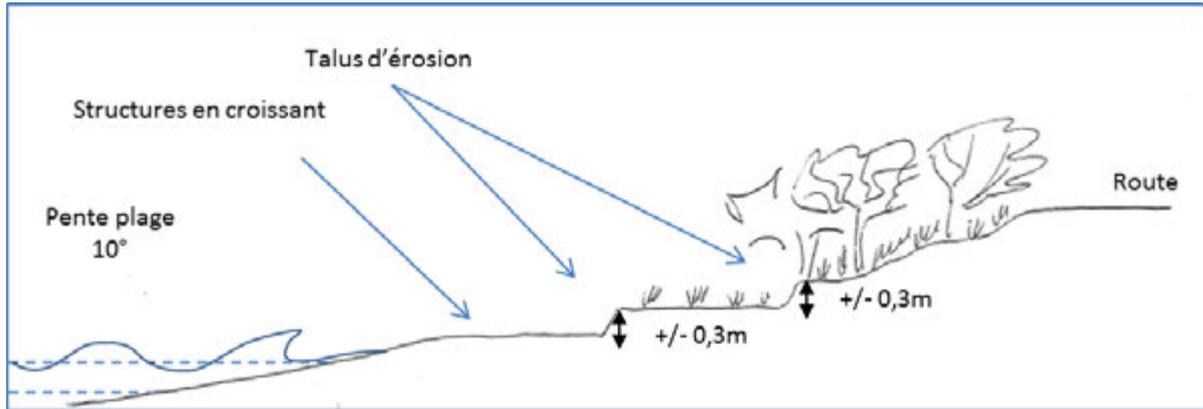
- en avant-plage, une plage tidale d'environ 10° de pente avec des structures en croissant tronquées (*cusp structures*) dont la période moyenne de 5m crête-à-crête,
- en haut de plage, un talus d'érosion de 0,3m et un replat à végétation herbacée de 1 à 2m de large,
- en arrière-plage une nouvelle encoche d'érosion de 0,3m limitant le cordon sableux à végétation arbustive (Figure 16).

Figure 16 : Schéma du profil au Pt27 (Lekine, Ouvéa)

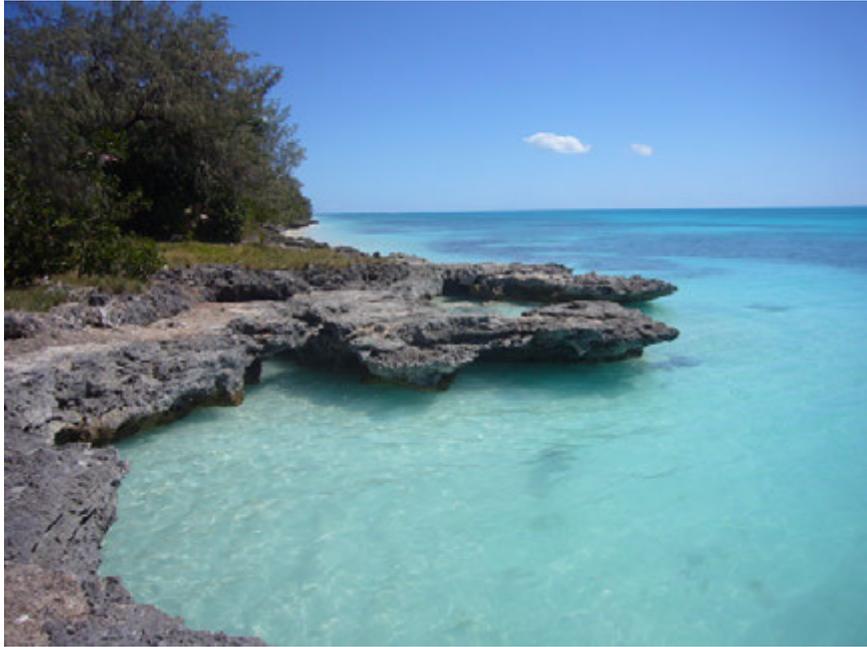
A l'Ouest, la côte rocheuse est constituée par une dalle calcaire formant une petite corniche de hauteur métrique affectée par du sous-cavage occasionnant des effondrements de la dalle et l'apparition de souffleurs (Figure 19).

Figure 19 : Dalle calcaire formant une petite corniche, côte Ouest de l'isthme (Pt33, Ouvéa)

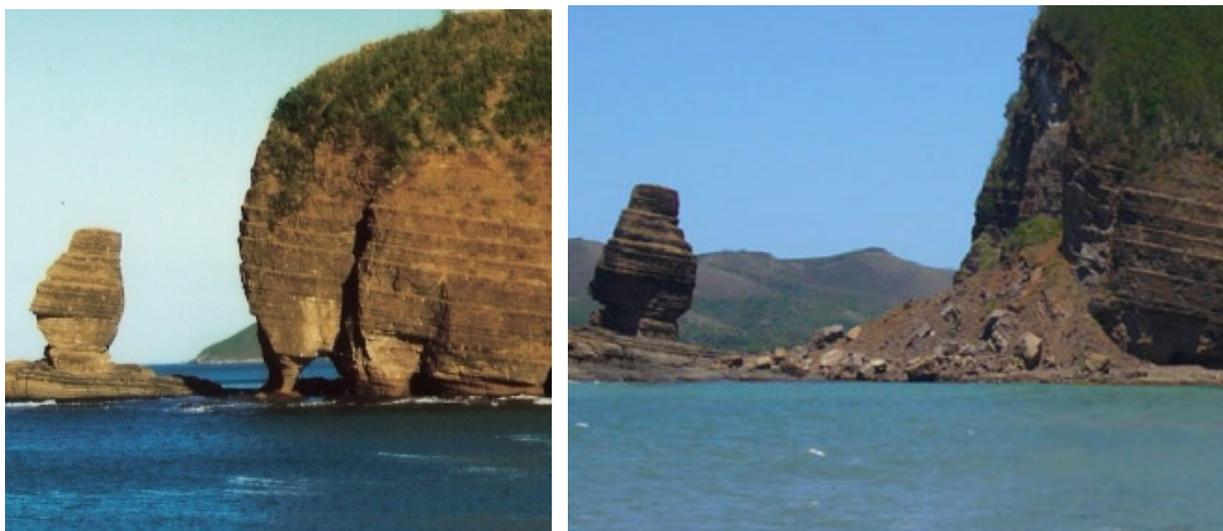
Figure 26 : Effondrement et recul de falaise de la La Roche Percée (Bourail ; à gauche 1999 Wikipedia et à droite 2012, M. Garcin)

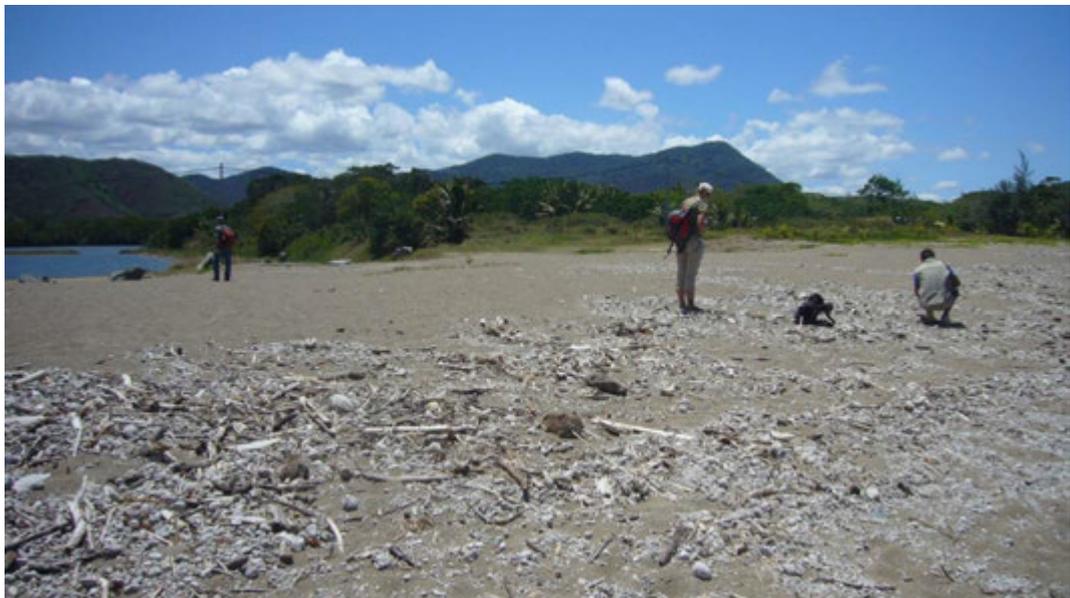
*Figure 29 : Laisse de pleine-mer (bois flotté et pierres ponce) en haut de la plage de la Roche Percée dans la zone de brèche (Pt39, Roche Percée, Bourail).
A noter l'altitude atteinte par la laisse par rapport au niveau d'eau de la Néra (arrière-plan gauche)*

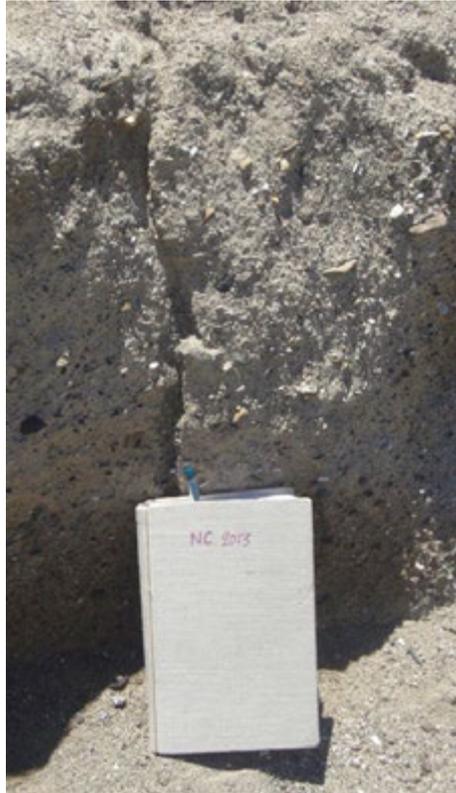
Dès le Pt41, des traces d'érosion ont été notées, elles s'expriment par la présence d'un talus de hauteur variant entre 20 cm au Pt41 jusqu'à un maximum de 80 cm environ au Pt43 (Figure 30). Le talus est observable jusqu'au Pt44 où la pente de la plage a diminué et est d'environ 11°. Le talus d'érosion disparaît ensuite pour réapparaître au niveau du Pt45 mais en restant relativement plus discret et moins élevé. La pente de la plage continue à diminuer plus l'on se déplace vers le Sud pour atteindre environ 7° au Pt46. A ce même point, nous observons en haut de plage des cusp-structures (sinuosités de haut de plage, structures en feston ou croissants) générées par la diminution de l'angle d'incidence des vagues par rapport au trait de côte (Figure 31).

Figure 30 : Talus d'érosion dans des niveaux à graviers plus induré (dépôts probablement d'origine anthropique) au Pt41 (Roche Percée, Bourail)

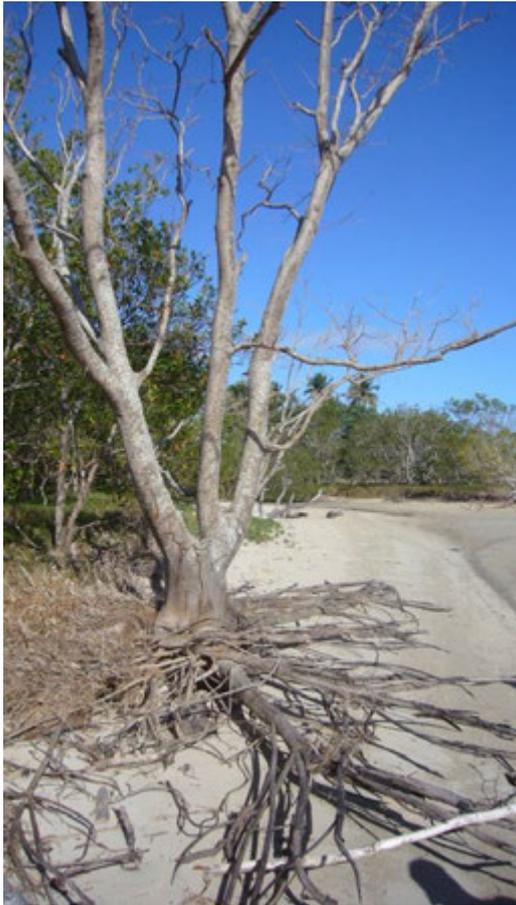
Au SE de la plage de Poé (Figure 33) une mangrove étroite borde les zones basses et les zones humides en arrière (Pt52 ; Figure 34). En remontant vers le NW, des indices d'érosion du littoral sont à noter et s'expriment à travers la présence d'arbres morts et d'arbres à racines nues (Pt51 ; Figure 35). Des petites embouchures de creeks sont observables et forment de petits deltas sableux (Pt50 ; Figure 36).

Figure 35 : Indice d'érosion marqué par la présence de souches et d'arbres morts au Pt51 (Plage de Poé, Bourail)

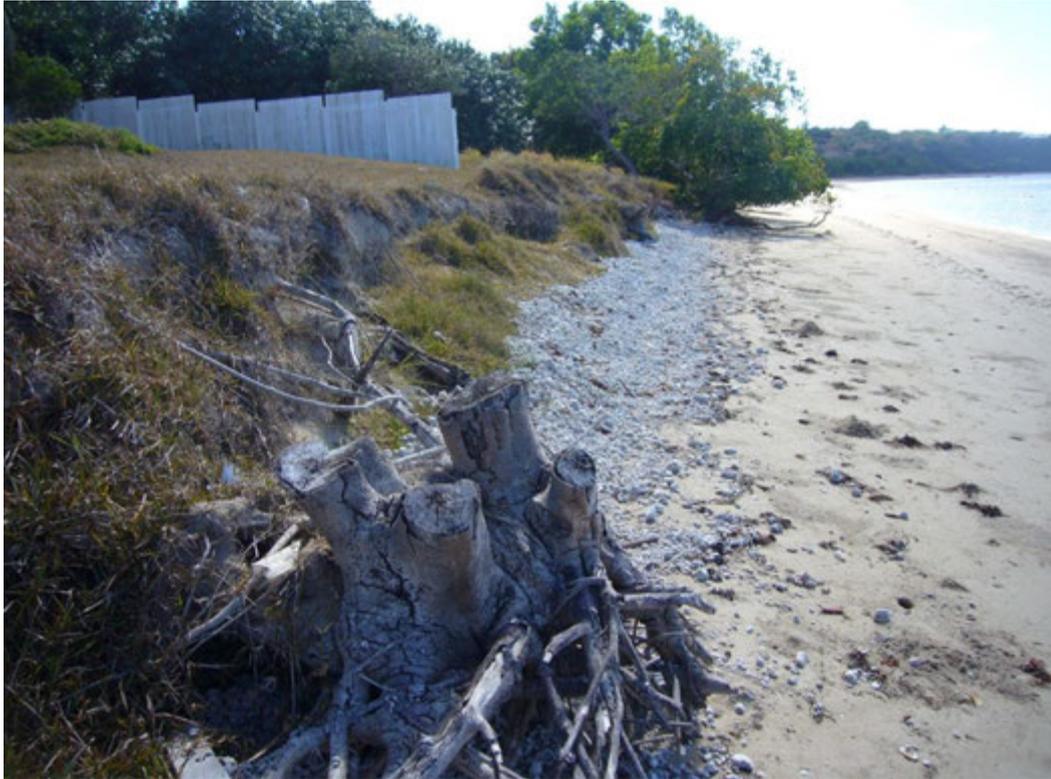
Des indices d'érosion et de recul du trait de côte ont été observés sous la forme d'un talus d'érosion dont la hauteur atteint fréquemment 1,5 m de haut (Figure 40) et plus généralement entre 0,6m et 0,8m (Figure 41). Cette érosion et le recul du trait de côte sont par ailleurs indiqués par la présence de souches d'arbre ou d'arbres morts sur le haut de plage (Points 250, 251, 254, 257, 259, 260, 265, 267).

Figure 40 : Talus d'érosion de 1,5m de haut et souches d'arbre en haut de la plage de Karikaté (Pt250, Païta)

A noter les niveaux de galets en pied de talus sont des ponces marquant le niveau de pleine-mer

Le phénomène d'érosion a été confirmé par le témoignage d'un habitant qui signale par exemple que lors d'une seule tempête d'Ouest, en Juillet 2012, durant des grandes marées, le trait de côte aurait reculé de 1,5m (Pt250).

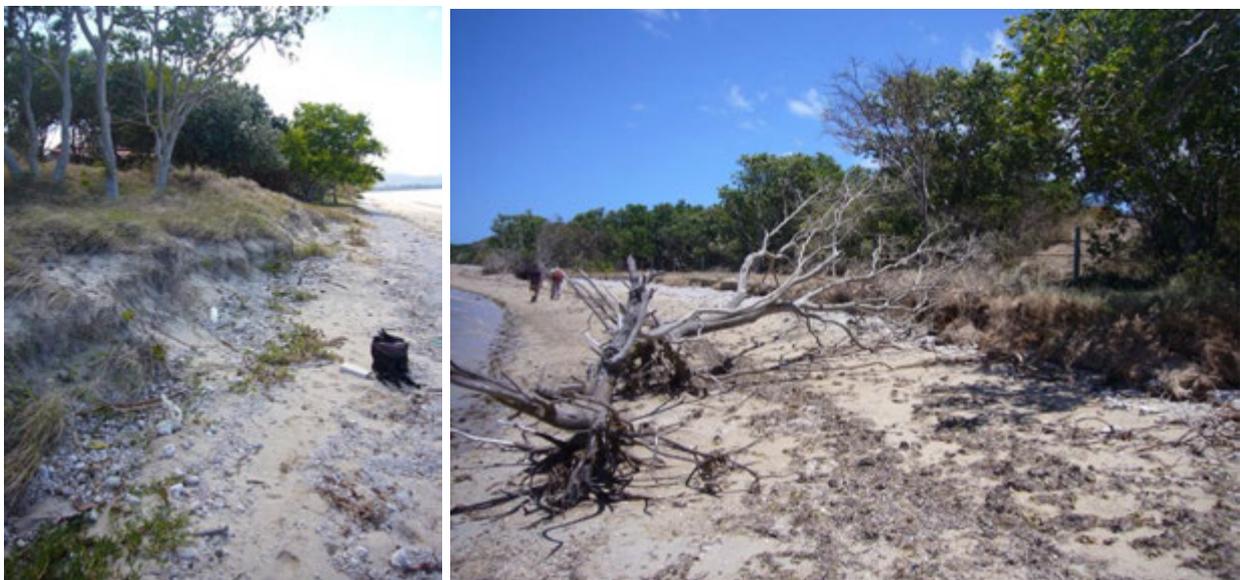
Figure 41 : Talus d'érosion au Pt254 (à gauche), souches et talus d'érosion au Pt 267 (à droite, Karikaté, Païta)

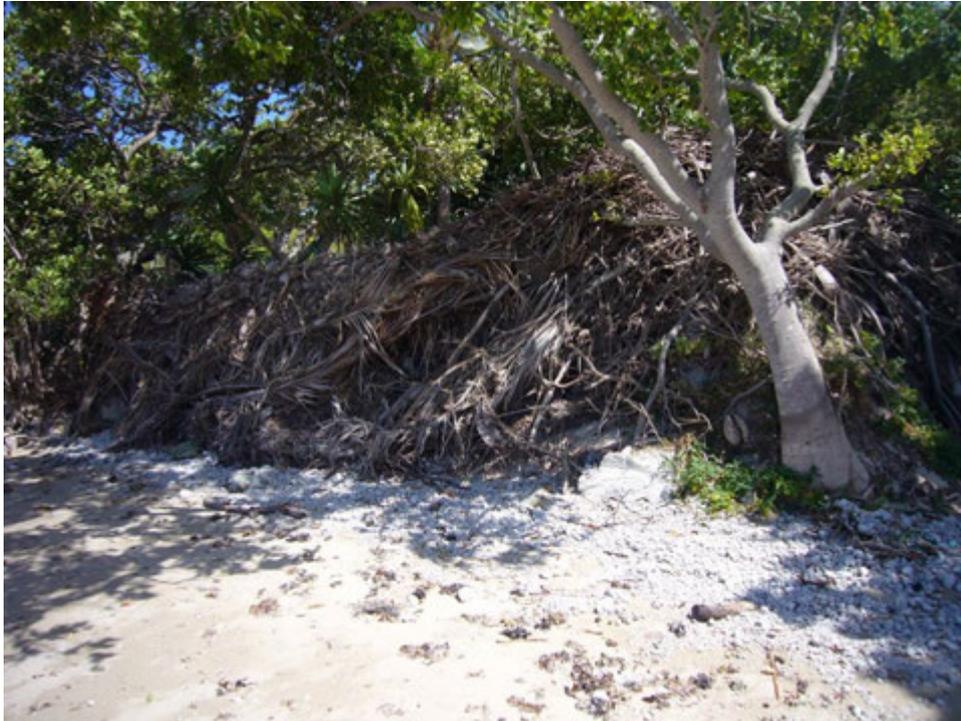
L'érosion, qui affecte l'ensemble de ce segment, a conduit certains propriétaires à édifier différents systèmes de protection individuels plus ou moins efficaces (Figure 42 à Figure 47). Certaines structures installées depuis plusieurs années ont visiblement été sans effet et permettent indirectement d'évaluer le recul de la côte depuis leur édification (Figure 44).

Figure 42 : Tentative de lutte contre l'érosion réalisée à l'aide de débris végétaux (Pt255, Karikaté, Païta)

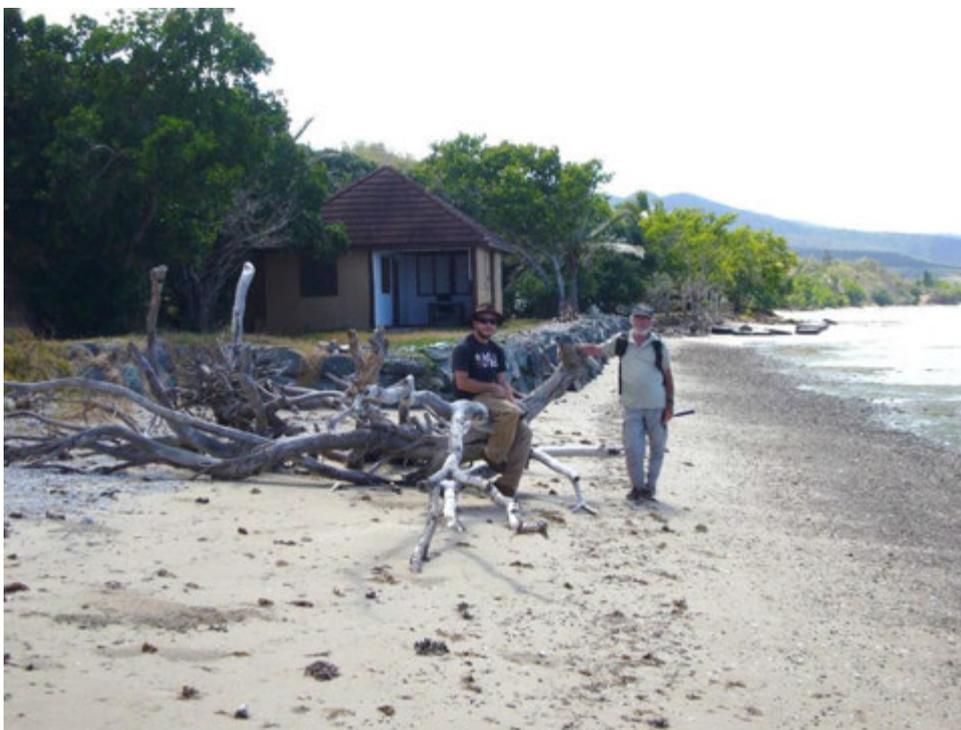
Figure 43 : Mur de protection contre l'érosion en enrochement empiétant sur le haut de plage (Pt257, Karikaté, Païta)

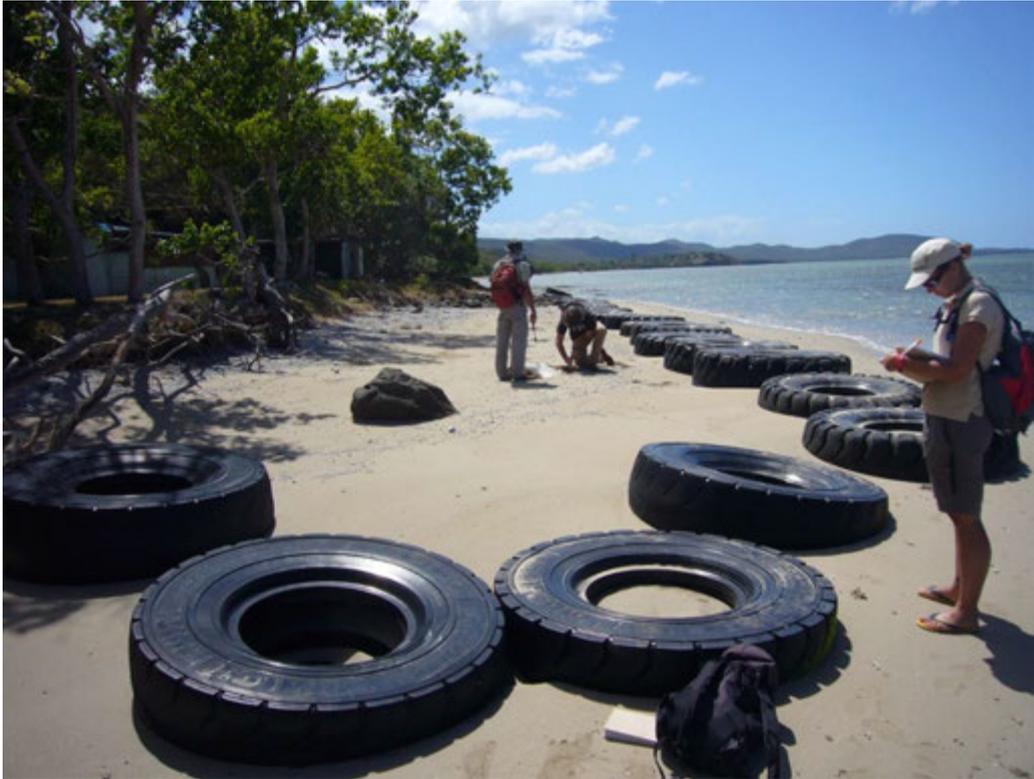
Figure 44 : Protection contre l'érosion à base de pneu de Dumper, talus d'érosion de 60 à 80 cm de hauteur, distance entre la ligne de pneu et le talus : 7m (Pt 259, Karikaté, Païta)

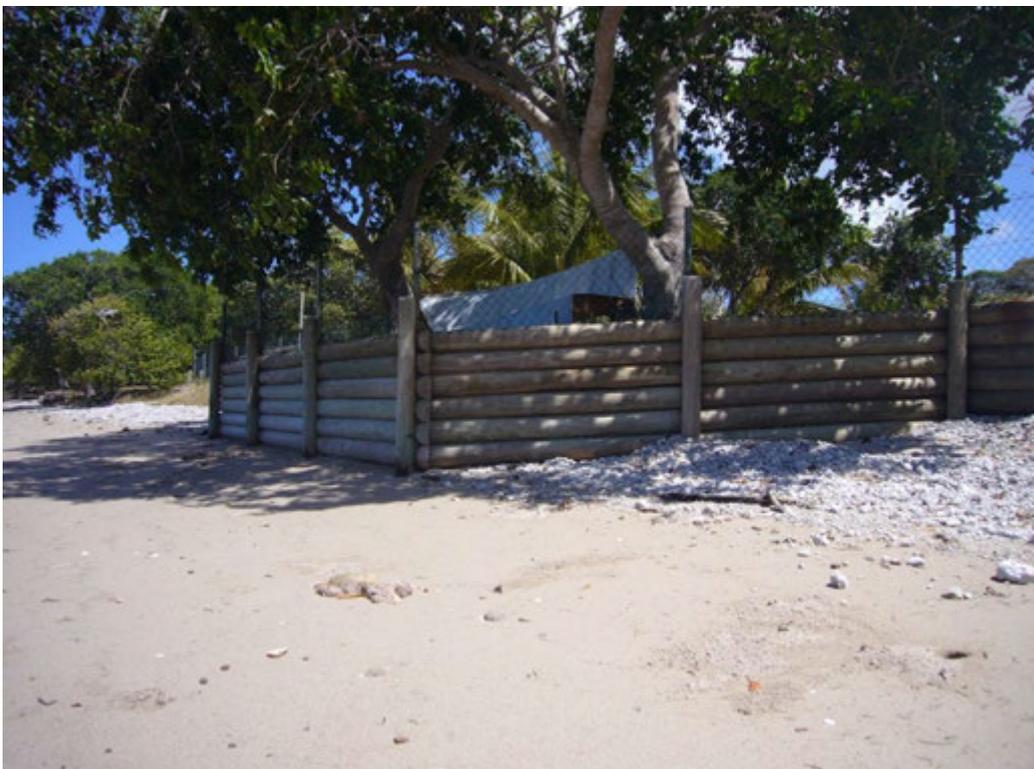
Figure 45 : Protection contre l'érosion empiétant sur le haut de plage et réalisée à base d'ouvrages en bois (Pt261, Karikaté, Païta)

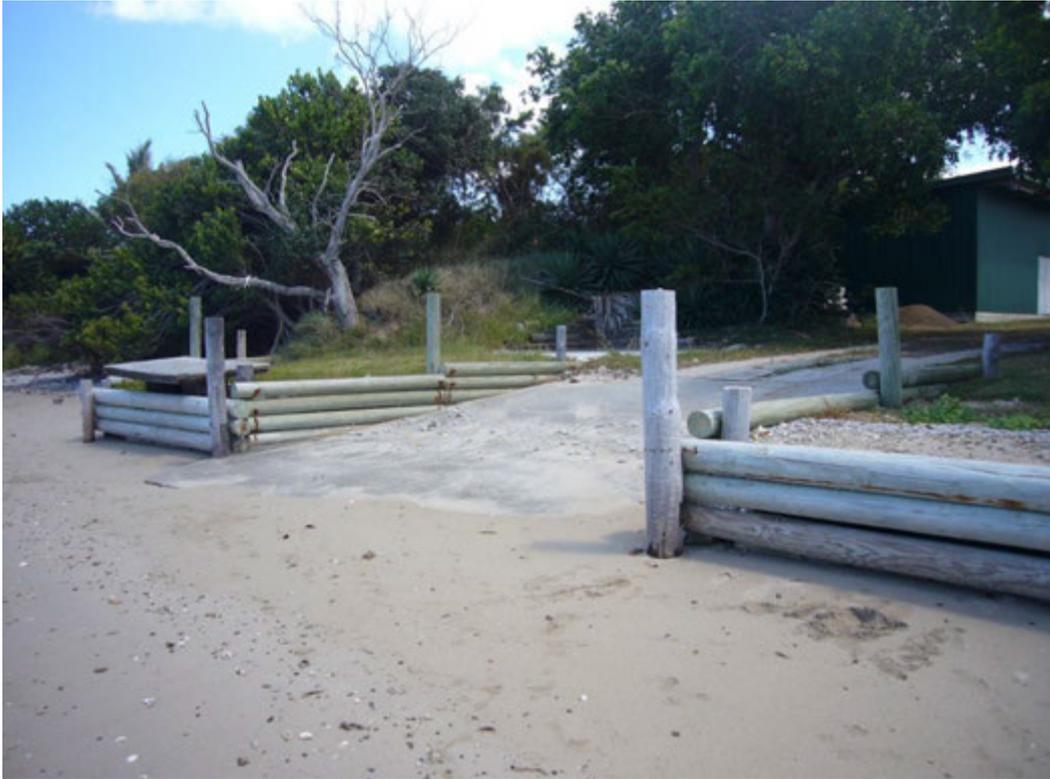
Figure 46 : Protection contre l'érosion en plaques de béton et remblai cachés derrière un habillage en bois (Pt262, Karikaté, Païta)

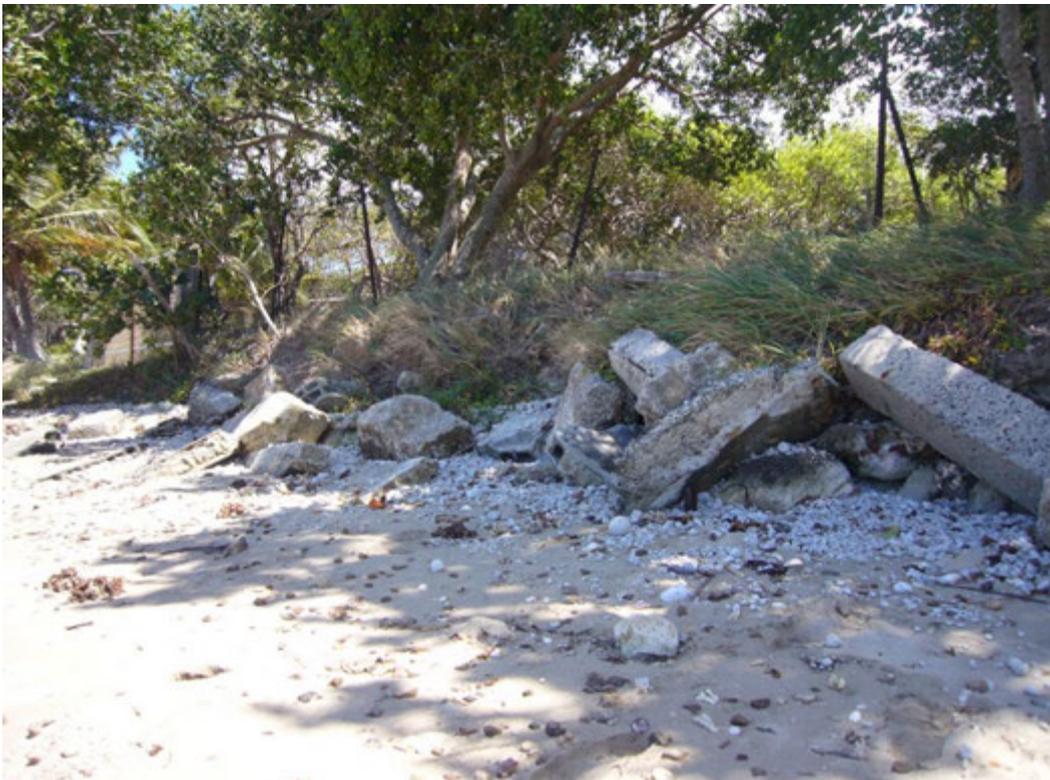
Figure 47 : Protection contre l'érosion à base de déchets en béton déposés au pied du talus d'érosion (Pt264, Kariakaté, Païta)

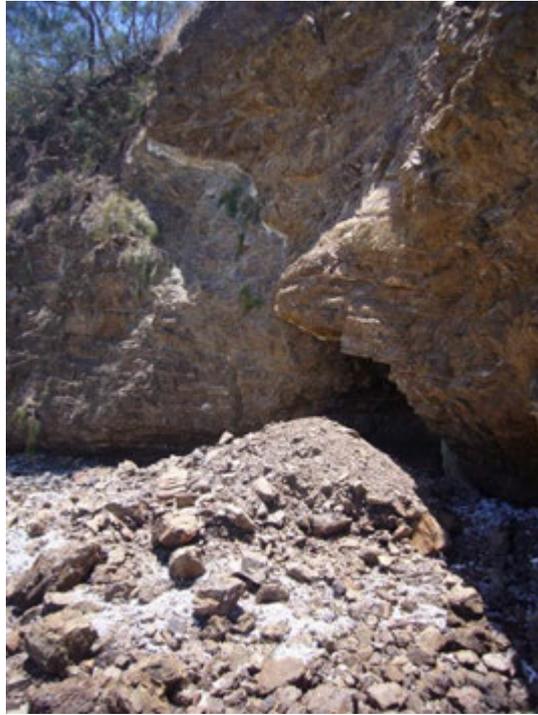
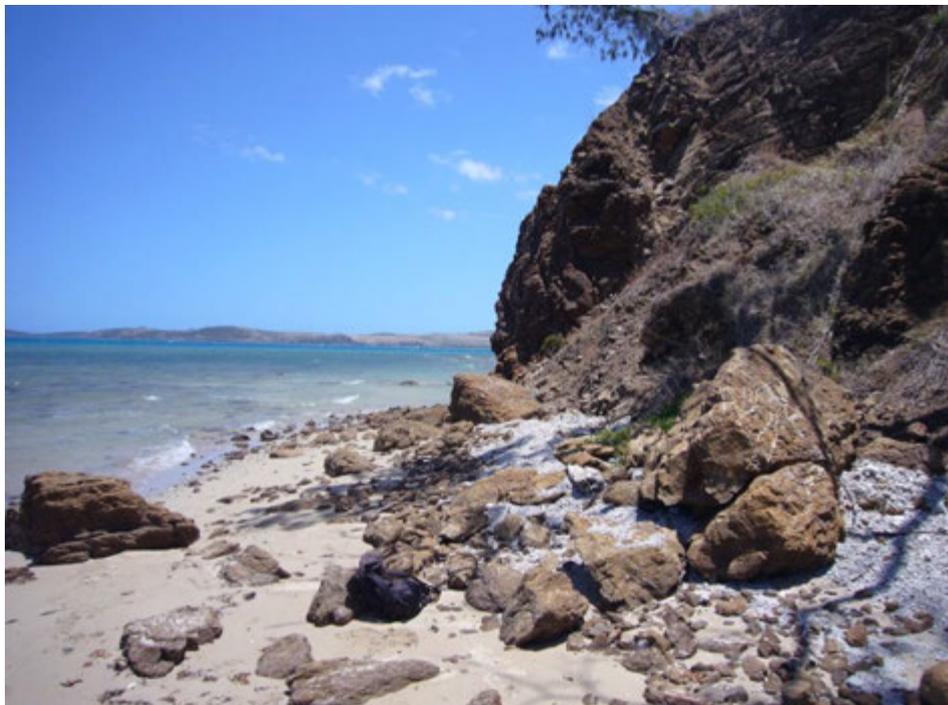
Les falaises rocheuses en flysch volcanoclastique éocène de ce secteur sont souvent affectées par des instabilités et des effondrements (Pt253, Pt268) responsable du recul de la falaise (Figure 48). Sur certaines falaises, il est parfois possible d'observer un niveau d'encoche marine même si leur lithologie les rend moins caractéristiques que celles observées dans les carbonates.

Figure 48 : Instabilités et effondrement dans la falaise rocheuse flysch éocène (Pt268, Karikaté, Païta)

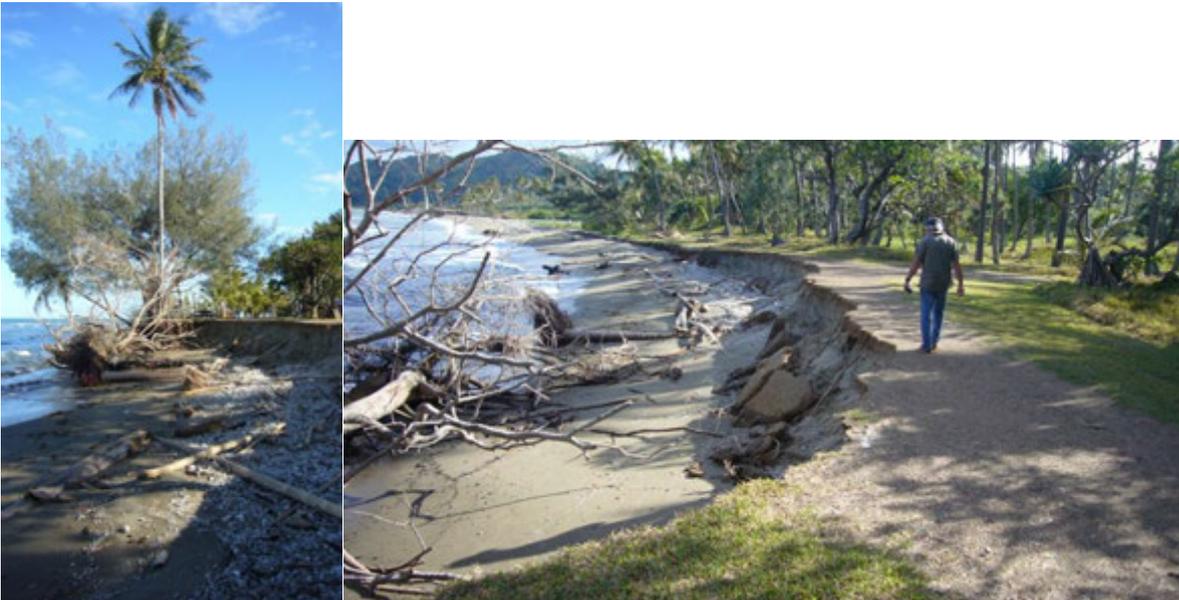
L'érosion et le recul du trait de côte sont marqués par un talus d'érosion bien visible qui atteint fréquemment une hauteur de 1,5 à 1,8m. De nombreuses souches, arbres morts et cocotiers se retrouvant en mer ont été observés. De même, de nombreuses structures et aménagements liés au camping de Tiakâ y sont soit complètement détruits soit fortement endommagés (Figure 50 à Figure 58).

Figure 51 : Erosion avec destruction partielle du chemin de bord de mer (Pt204, Tiakâ, Ponérihouen)

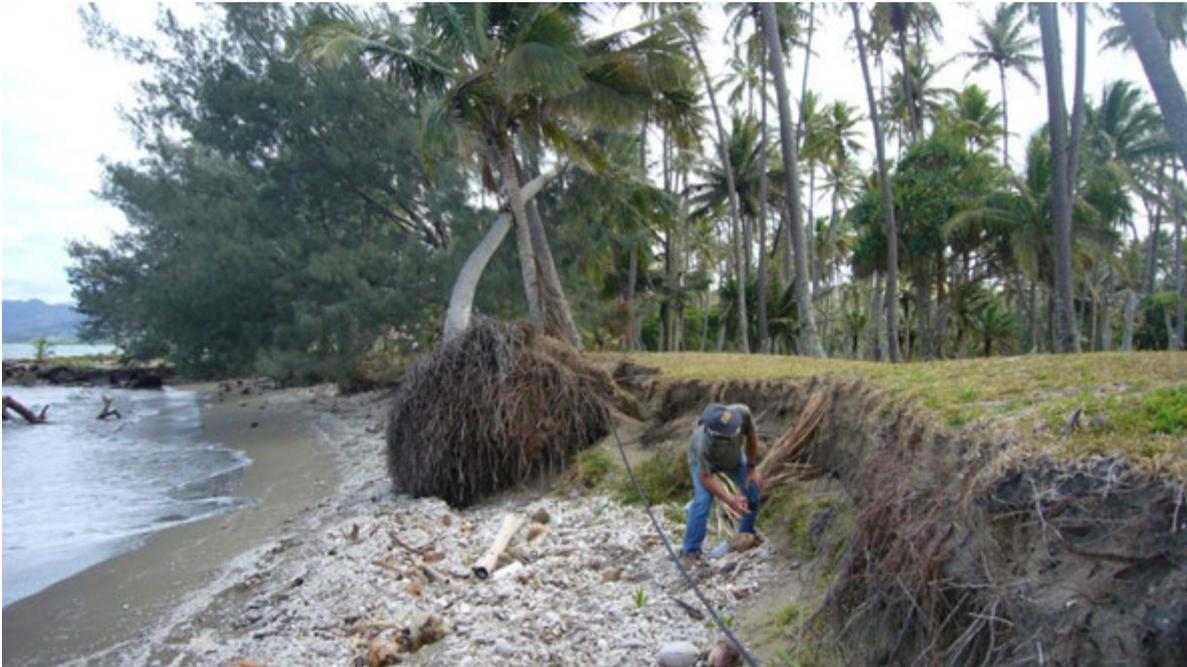
*Figure 53 : Talus d'érosion, arbres couchés et tuyau d'eau du camping mis à nu (Pt194, Tiakâ, Ponérihouen)
A noter le haut de plage est recouvert par un niveau de ponce de l'épisode 2013*

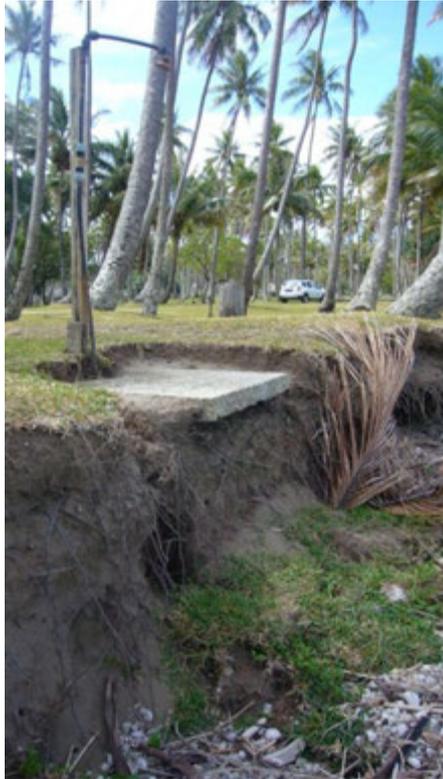
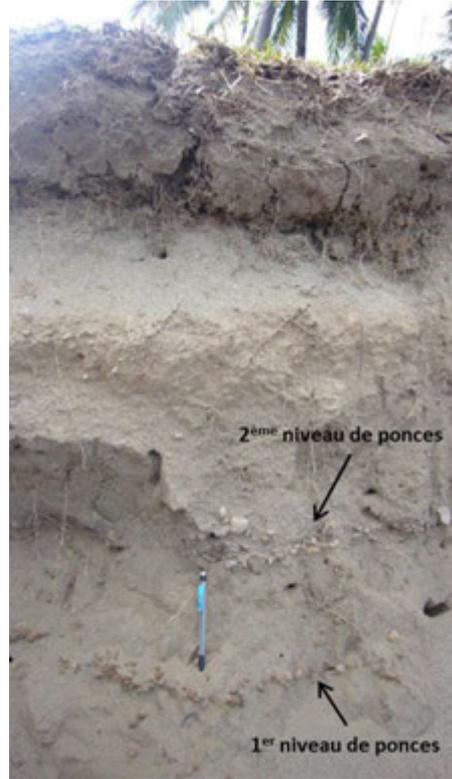
Il a été possible d'observer dans le talus d'érosion, constitué ici essentiellement de sable, la présence de deux niveaux anciens de pierre ponce intra-stratifiés. Ces niveaux de ponce successifs indiquent la récurrence des apports maritimes de pierre ponce, identiques à celui de 2013, au cours des périodes récentes (Figure 54)

Figure 54 : Aménagement du camping de Tiakan (douche) affecté par l'érosion (à gauche), 2 niveaux de pierres ponces anciens inter-stratifiés dans les sables (Pt194, Tiakâ, Ponérihouen)

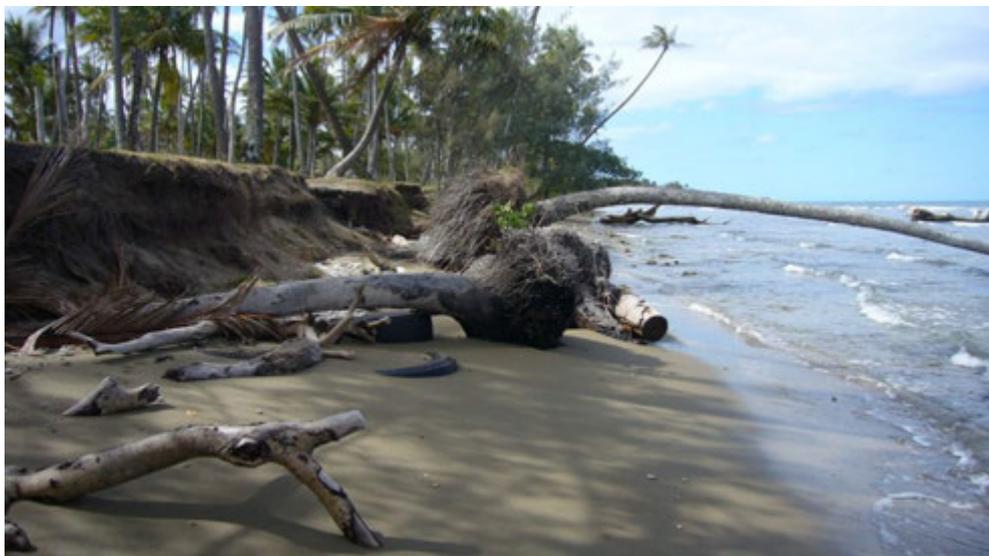
Figure 55 : Cocotiers arrachés, souches et talus d'érosion (Pt196, Tiakâ, Ponérihouen)
