Observatoire du littoral de Nouvelle-Calédonie

Rapport préliminaire : observations, état des lieux et constats

BRGM/RP-63235-FR

Février 2014

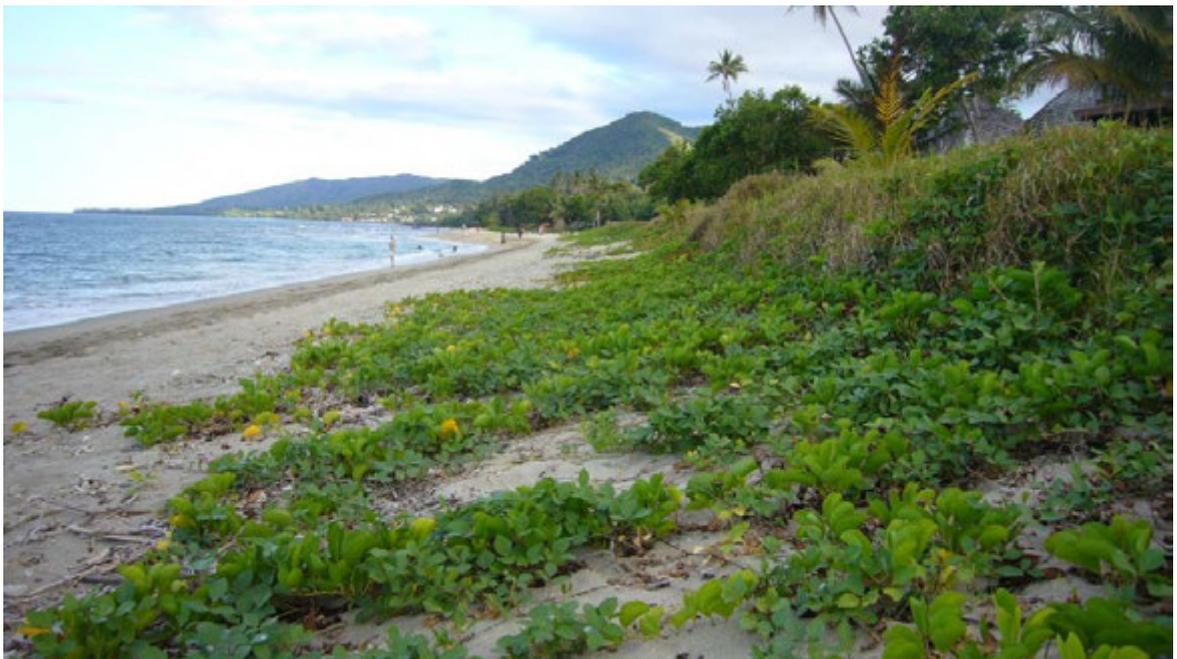
Figure 62 : Talus de haut de plage à Tiéti (Pt208, Tiéti, Poindimié).

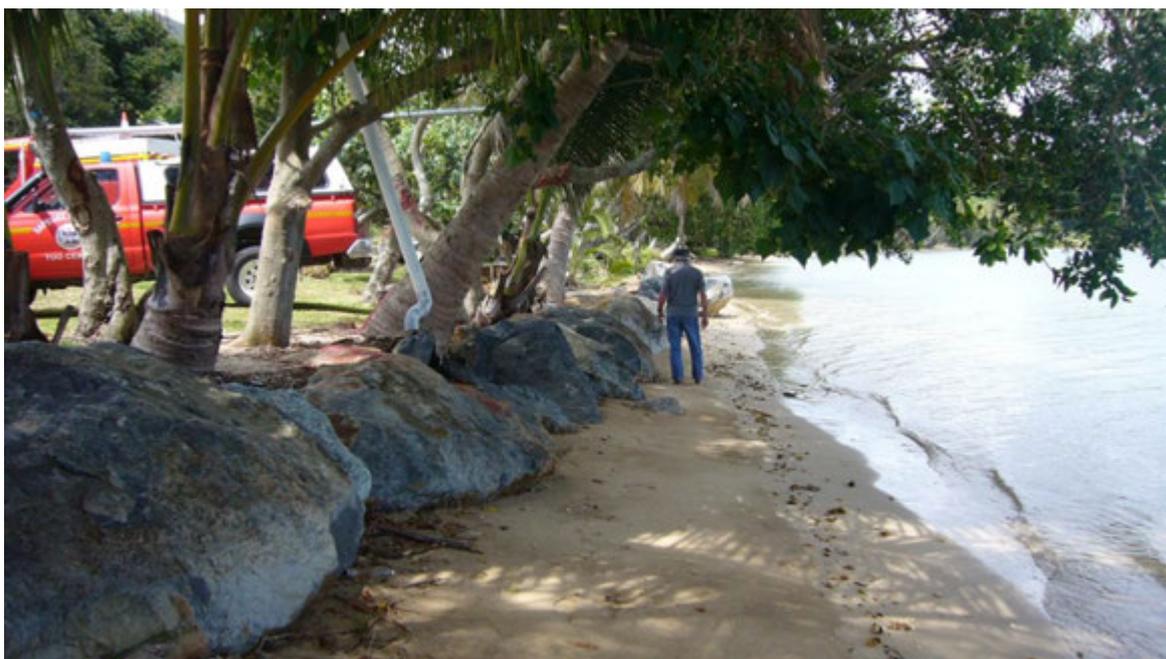
Les observations réalisées dans la Baie de Touho couvrent un linéaire de 3km environ. La partie la plus orientale offre une plage sableuse à faible pente sans déséquilibre apparent (Figure 69). Par contre, assez rapidement vers l'Ouest, au niveau du centre de secours, des indices d'érosion du trait de côte apparaissent (Pt217). Cette érosion a nécessité la création d'un enrochement de protection (Figure 70).

Figure 70 : Ouvrage en gros enrochements protégeant le centre de secours de Touho (Pt 217, Touho)

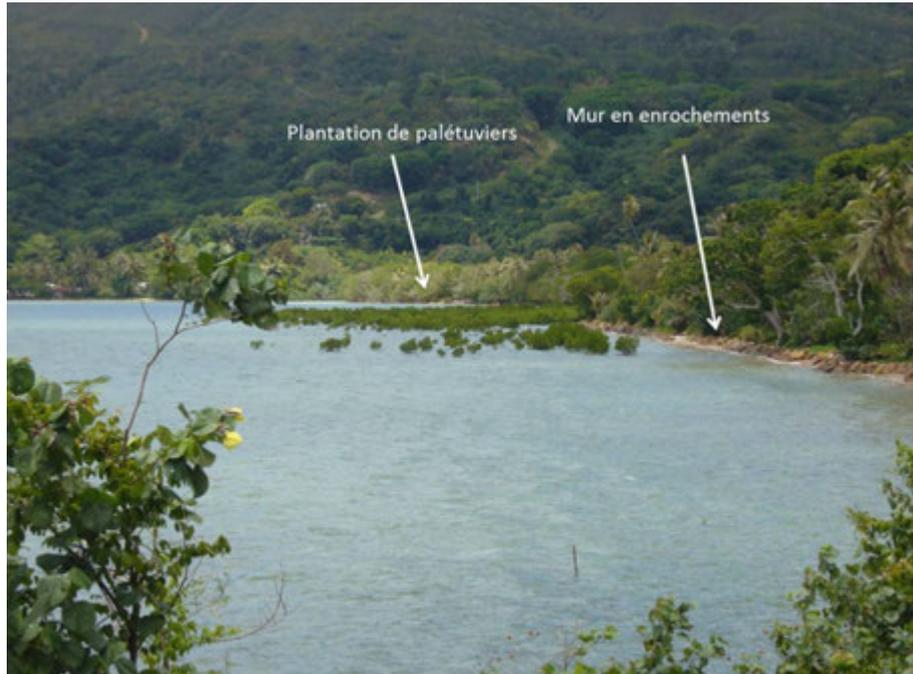
A l'Ouest de la rive gauche de l'embouchure de la Tipwapi (site de Pwatèbè Mission), la côte est soumise à une érosion qui a nécessité là encore la réalisation d'un mur en enrochements (Hauteur +/- 1,5m) pour protéger les propriétés et le cimetière qui sont localisés juste en arrière. A cette protection en dur a été associée une protection végétale constituée par des implantations de palétuviers sur le platier sur une profondeur de 70m environ (Figure 72 et Figure 73). L'objectif de cette barrière végétale est de diminuer l'énergie des vagues avant leur arrivée contre le mur. Cette stratégie composite (protection végétale en avant d'une protection en dur) semble être une piste intéressante. La dissipation progressive de l'énergie des vagues par les palétuviers diminue les effets néfastes (réflexion des vagues entraînant une érosion en pied d'ouvrage) engendrés par la seule présence de mur (Figure 72 et Figure 73).

Figure 72 : Stratégie mixte de protection contre l'érosion : barrière végétale et mur en enrochement (Pt222, Pwatètè Mission, Touho)

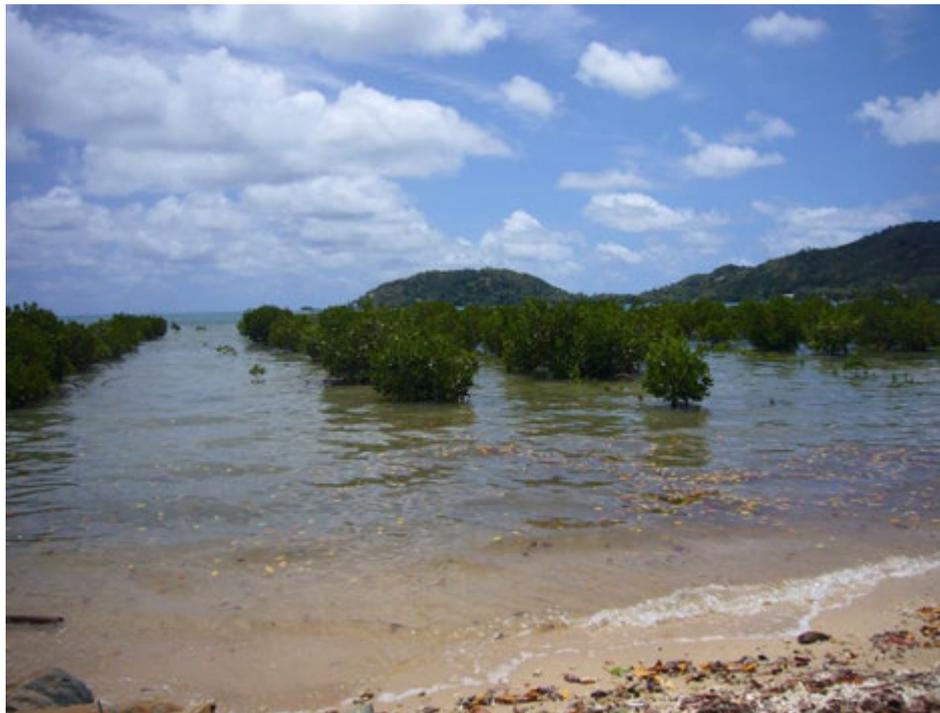
Figure 73 : Plantation de palétuviers jouant le rôle de dissipateur de l'énergie des vagues en avant d'un mur en enrochement (Pt222, Pwatètè Mission, Touho)

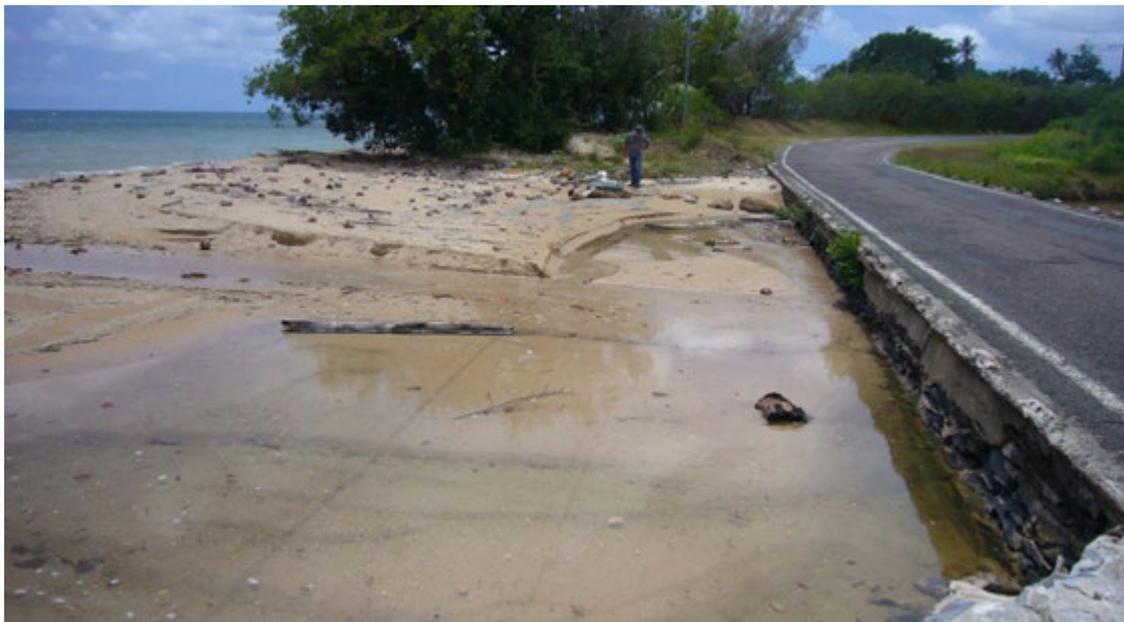
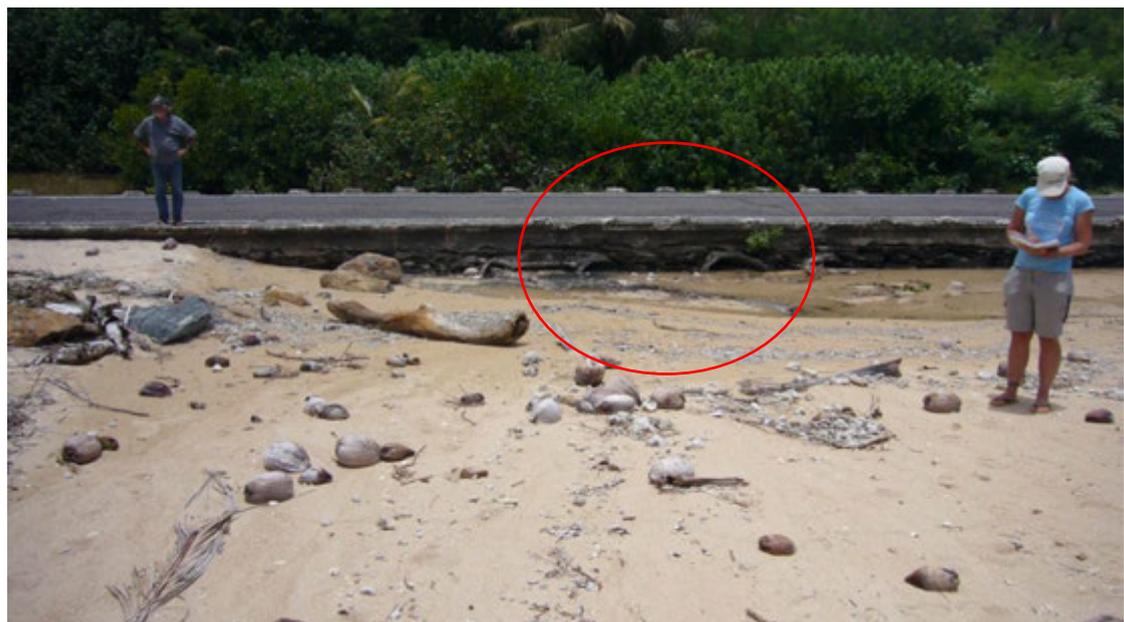
Ce point particulier est situé une zone d'embouchure d'un petit creek (Pwöpéipum) à proximité immédiate de laquelle la RT a été implantée (Figure 74). L'état actuel montre une embouchure complètement ensablée avec un colmatage par le sable des buses passant sous la route (Figure 75). Cette zone d'embouchure, naturellement mobile, a été perturbée par la présence de la route qui fait partiellement barrage aux écoulements et à la redistribution naturelle des sédiments.

Enfin sur l'image de 2012, on remarque la disparition du sable dans l'axe de l'exutoire du creek alors qu'une plage demeure uniquement à l'Ouest, en rive gauche. La route se retrouve alors directement exposée à l'action des vagues à marée haute (ce qui correspond à la situation actuelle). Les sables sont alors refoulés vers l'amont du creek à la faveur de chaque marée et/ou d'événements tempétueux pour aboutir à la situation actuelle.

Figure 75 : Etat actuel (Octobre 2013) au niveau du pont de la RT au Pt227 (Touho)
A noter sur la photo du bas le sommet des buses en grandes parties colmatées par le sable

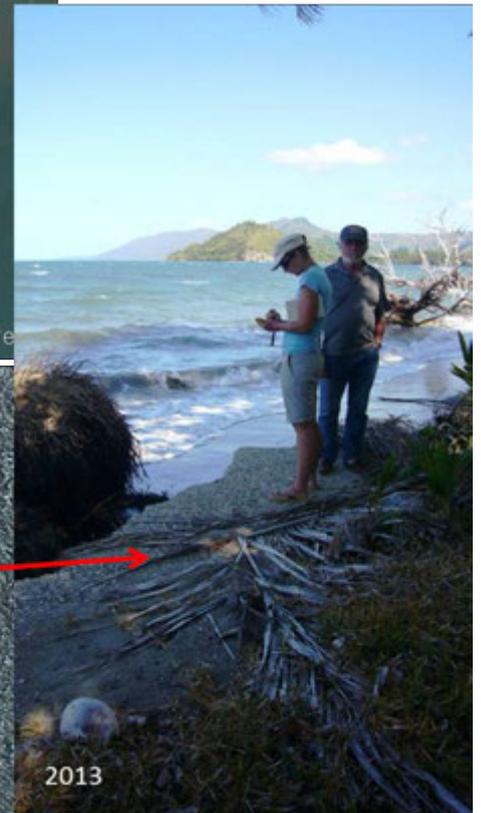
L'extrémité NW de la Baie à proximité de la rive droite de l'estuaire de la Tipinjié, est affectée par une érosion encore plus intense comme le montrent les nombreux arbres déchaussés. Le reste d'une dalle de bâtiment partiellement en mer a été observé ; le bâtiment qui était en avant de cette dalle et qui figure sur les fonds topographiques IGN au 1/50 000 de 1982 et ceux de la DITTT au 1/10 000, a aujourd'hui disparu (Figure 82).

Figure 82 : Erosion intense et rapide recul du trait de côte au Pt235 (Touho)

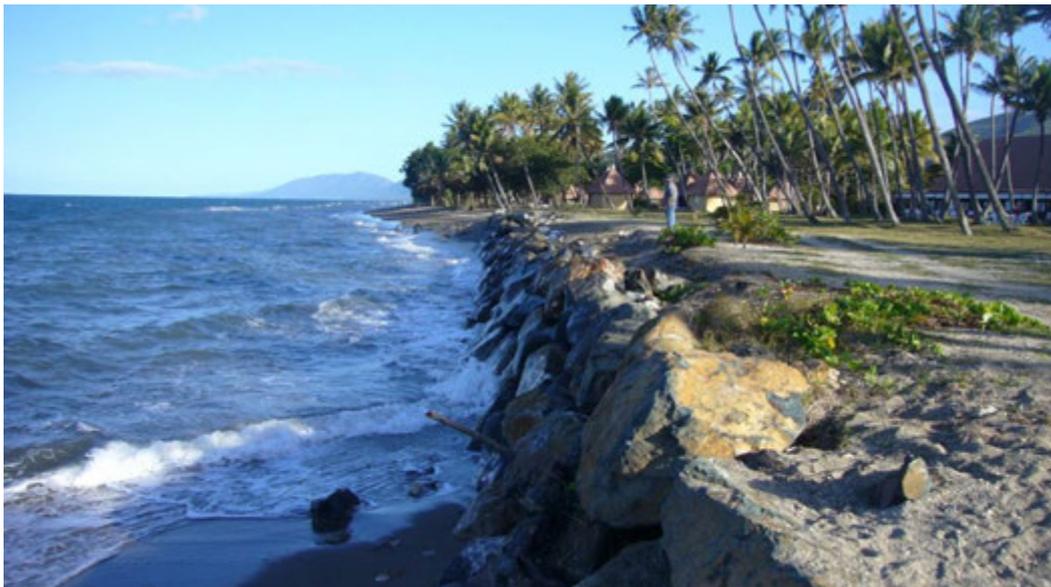
En se déplaçant du SE (400m au SE du Pt241) vers le NW on observe une plage assez étroite constituée de sable fin dont la pente est de l'ordre de 10° à 12°. Au niveau des bungalows de l'hôtel (Pt241), la surface sableuse est plus large ce qui est imputable au nettoyage de la végétation herbacée de haut et d'arrière plage, ainsi qu'à la fréquentation et au piétinement par les clients de l'hôtel. Au niveau du restaurant de l'hotel, l'érosion de plage a conduit à des actions de rechargement en sable (à confirmer car fortement suspectée) ainsi qu'à la construction d'une protection en enrochement (Pt240-241). La dérive littorale orientée vers le NW a remobilisé les sables déposés lors du rechargement puis les a transporté vers le NW ce qui conduit à déchausser partiellement l'ouvrage. Ce dernier n'étant plus protégé par la plage sableuse subit dorénavant l'action directe des vagues aboutissant à sa dégradation (Figure 84).

Figure 84 : Ouvrage de protection en enrochement contre l'érosion (Pt240, Koulnoué, Hienghène)

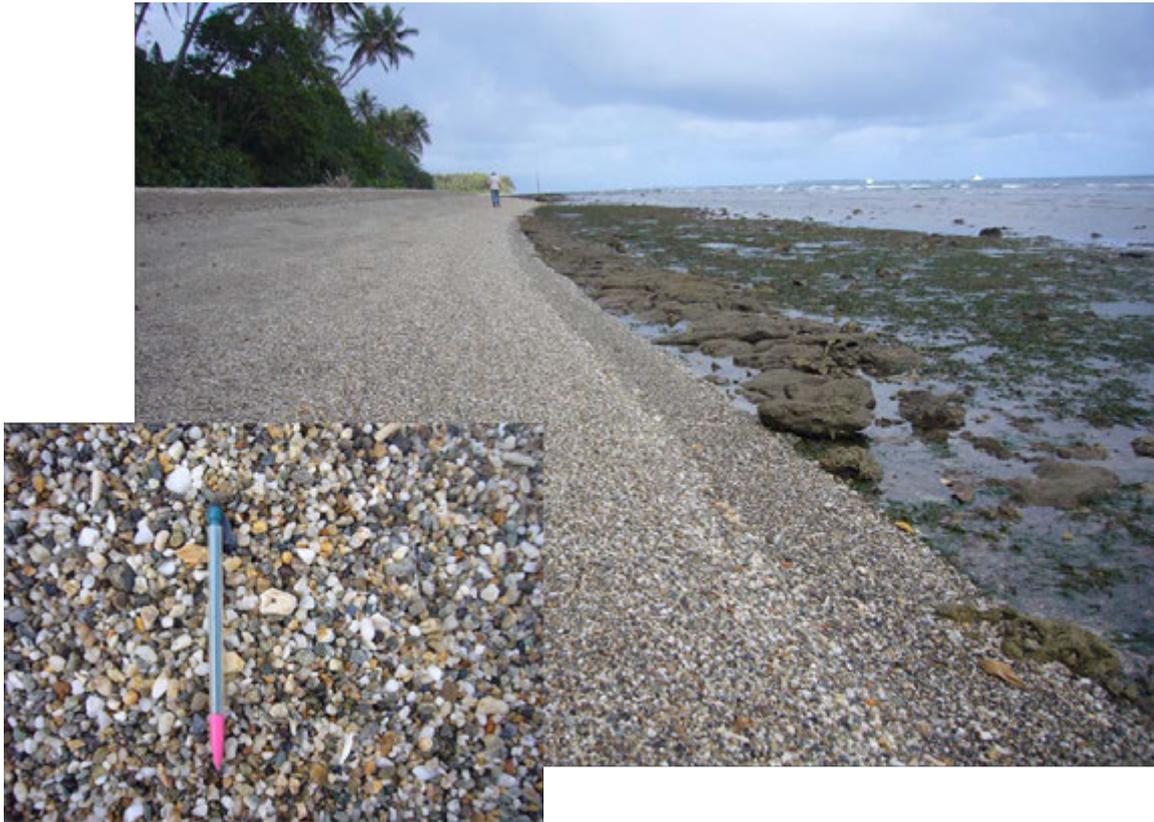
Figure 85 : Profil de plage et granulométrie des dépôts au Pt244 (Koulnoué, Hienghène)

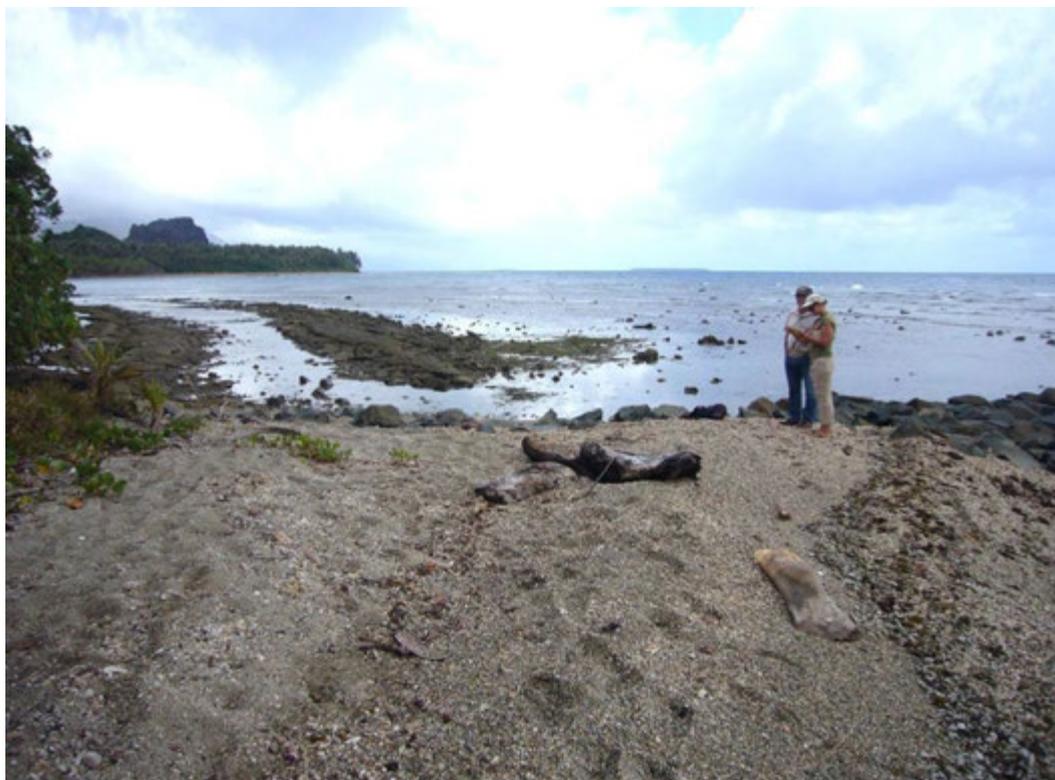
Figure 86 : Blocage des sédiments par les épis. A noter l'absence de sable au NW de l'épi (Pt247, Koulnoué, Hienghène)

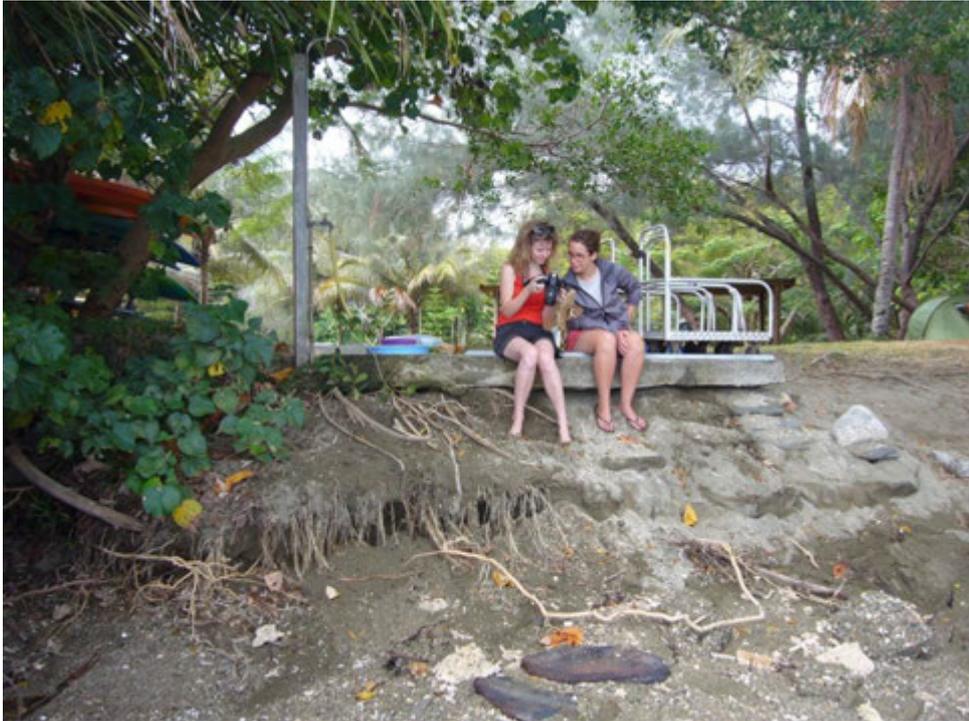
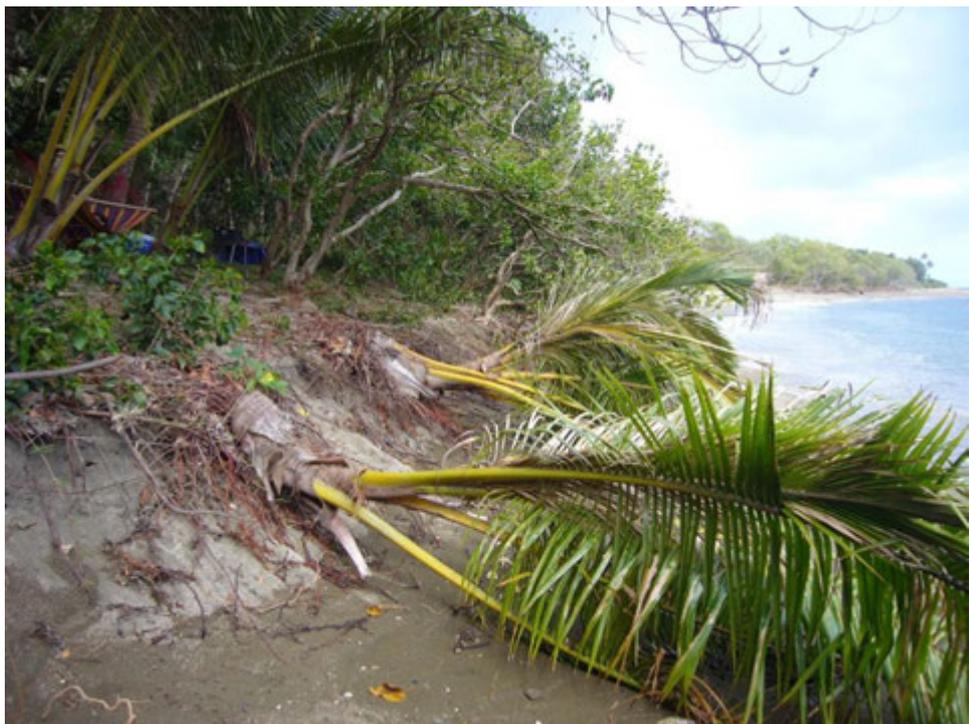
En se déplaçant vers le NW la granulométrie des sables et la pente de la plage augmentent tandis que le stock sableux diminue. On remarque sur le platier rocheux la présence de blocs coralliens arrachés du récif et projetés sur le platier lors d'événements extrêmes (Figure 85). Quatre anciens épis en enrochement, distants d'une centaine de mètres les uns des autres, sont observables et participent au piégeage des sédiments sur leur flanc SE. Leurs flancs NW (aval courant) sont alors en déficit sédimentaire, ce qui conduit à chaque fois au recul du trait de côte. Le décalage du trait de côte entre le flanc amont et aval de l'ouvrage peut atteindre 15m (Pt243,244,245 ; Figure 86). Ce blocage du transit sédimentaire, dans un contexte de déficit, aboutit finalement à faire disparaître la plage et ainsi exposer directement l'ancienne arrière plage à l'action des vagues et à son érosion (Figure 87).

Figure 87 : Erosion importante au niveau du camping de Koulnoué (Pt248, Hienghène)

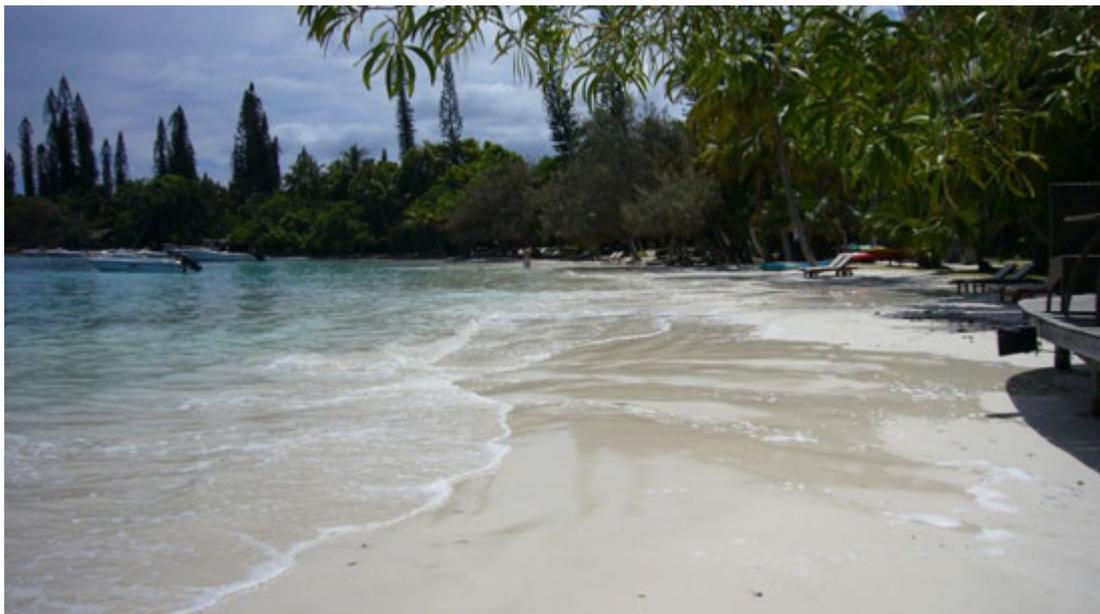
A l'extrémité Est de la Baie (Pt155), la plage de très faible pente (6-7°) est constituée de sables fins à très fins venant s'appuyer sur la falaise calcaire (encoche), l'arrière plage est plate et de très faible altitude la prédisposant à un aléa de submersion marine (Pt155, Figure 90). Cette prédisposition nous a été confirmée par des témoignages qui rapportent que lors des « coups d'Ouest » ou de Sud, les invasions de la mer dans ces zones basses sont fréquentes. Cette zone occupée par un hôtel (*Ouré Lodge*) est assez significativement fréquentée et anthropisée : on y note la présence de bâtiments, piscine, restaurant etc. mais aussi le nettoyage et ratissage de la plage et de l'arrière plage.

Figure 90 : Plage de sable fin à faible pente, extrémité Est de la Baie de Ka Nuë Méra (Pt155, Ile des Pins)

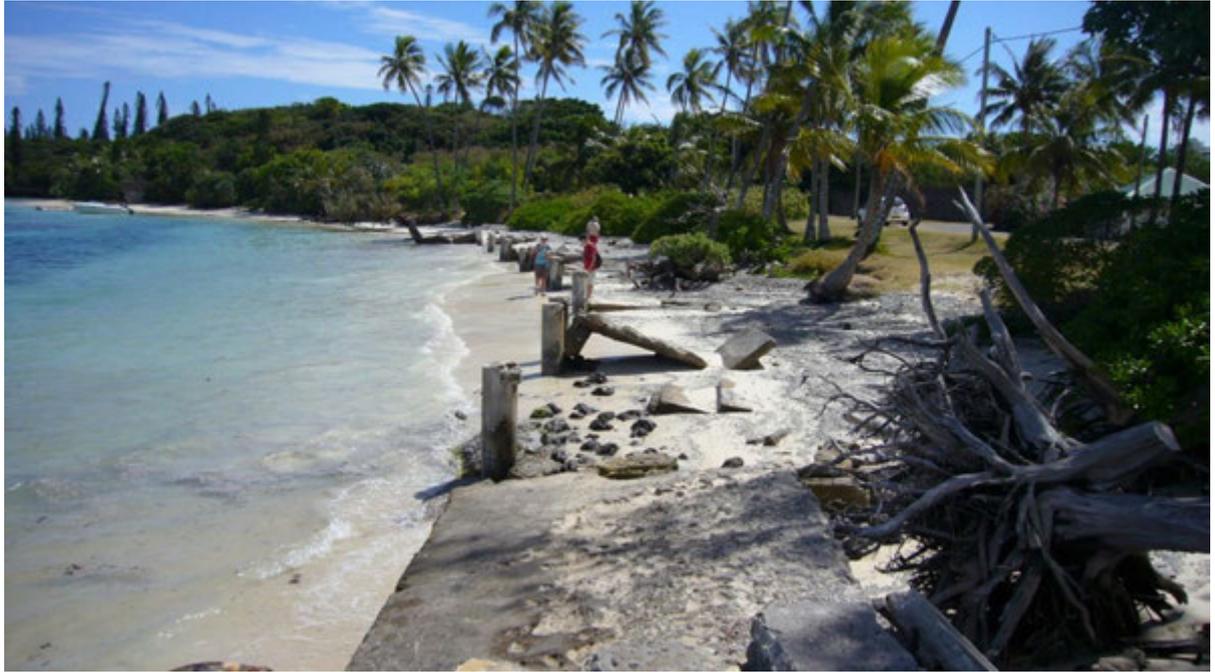
C'est entre les points 159 et 162 sur environ 300m de linéaire, qu'une érosion prononcée a été observée (Figure 87 à Figure 94). Des anciens aménagements côtiers en béton et enrochements ont subi d'importantes dégradations probablement sous l'impact des vagues. Ces dégradations sont observables même dans la zone qui pourrait paraître protégé par le «Rocher Tabu». Le rivage actuel montre un talus dont la hauteur varie de 0,6m à 1,8m. La distance entre ce talus et les structures en béton ou les pieux indiquant l'ancienne ligne de rivage, est de l'ordre de 10m. De nombreux arbres visiblement âgés ont été déchaussés.

Figure 94 : Erosion et dégâts sur les aménagements côtiers au Pt162 (Ka Nuë Méra, Ile des Pins)

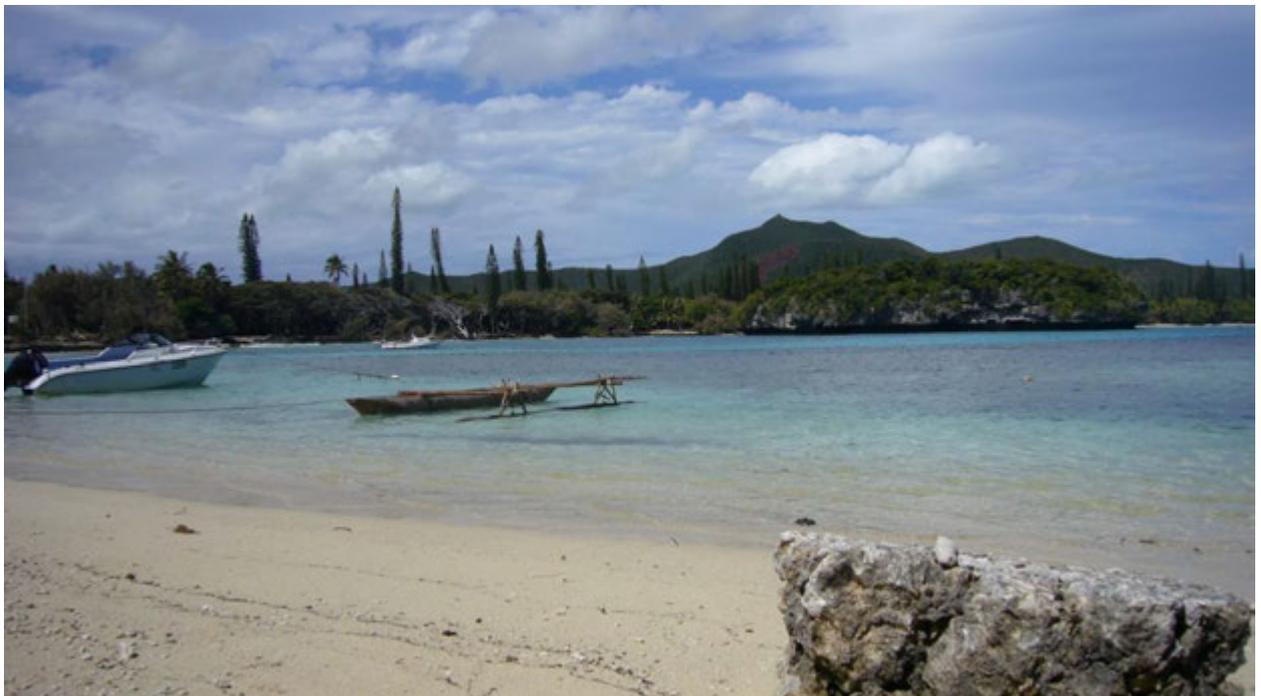
Entre le Pt162 et le Pt163, l'érosion s'estompe rapidement. Au point 163, à proximité du contact avec les calcaires soulevés qui forment l'armature du flanc Ouest de la Baie, la plage est constituée de sables plus grossiers dans lesquels de nombreux bioclastes coralliens, issus de la plateforme frangeante proche, apparaissent.

Figure 95 : Extrémité Ouest de la Baie de Ka Nuë Méra (Pt163, Ka Nuë Méra, Ile des Pins)

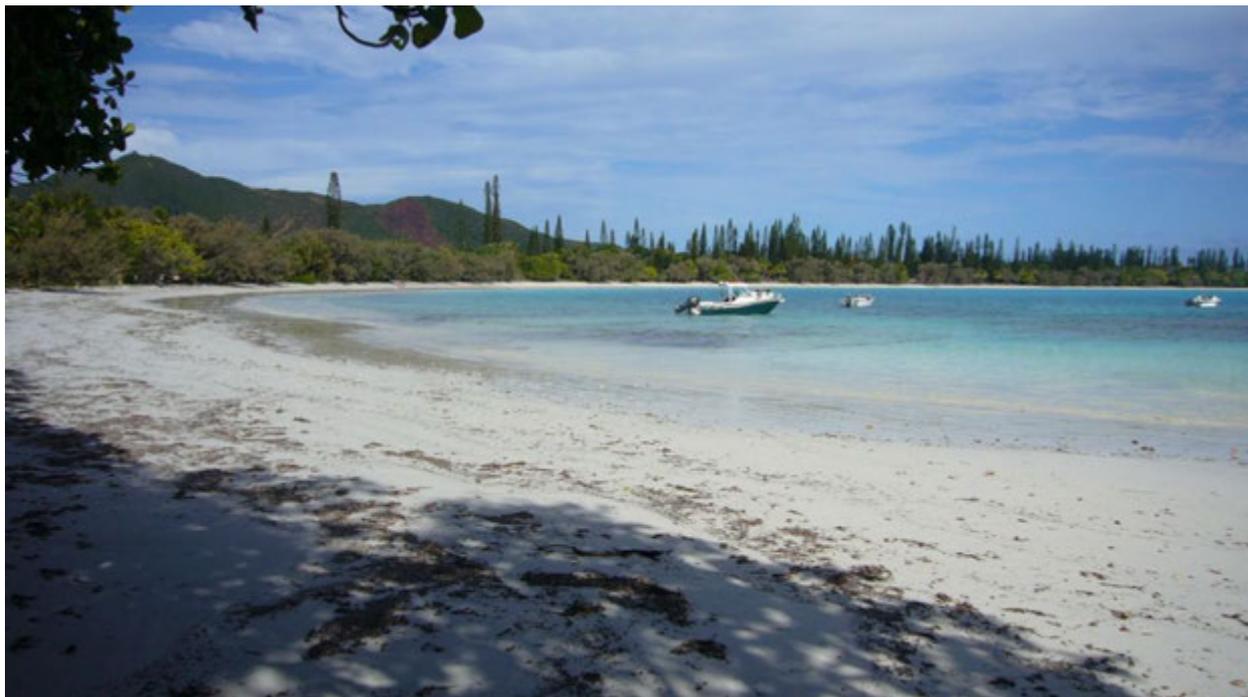
Nous avons noté la présence d'un tas de débris coralliens stockés sur le platier à l'extrémité NW de la plage (Pt168). L'origine exacte de ce tas n'est pas connue mais il semblerait s'agir de débris coralliens issus du nettoyage de la plage de Kuto. Si c'est le cas, ce nettoyage pourrait avoir des impacts sur l'évolution de la plage car ces débris participent au budget sédimentaire. Ce prélèvement sélectif pourrait engendrer une augmentation de l'érosion de la plage et une perte de sa résilience lors des événements extrêmes.

*Figure 97 : Partie Ouest de la Baie de Kuto (Ile des Pins)
A noter la relative largeur de la plage et sa faible pente*

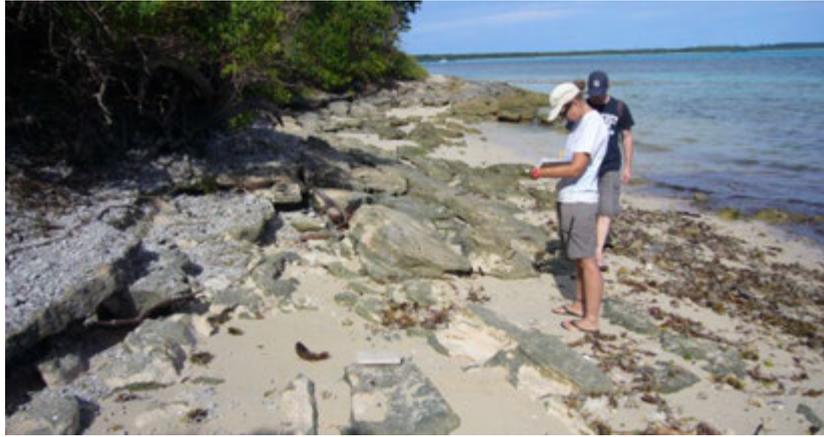
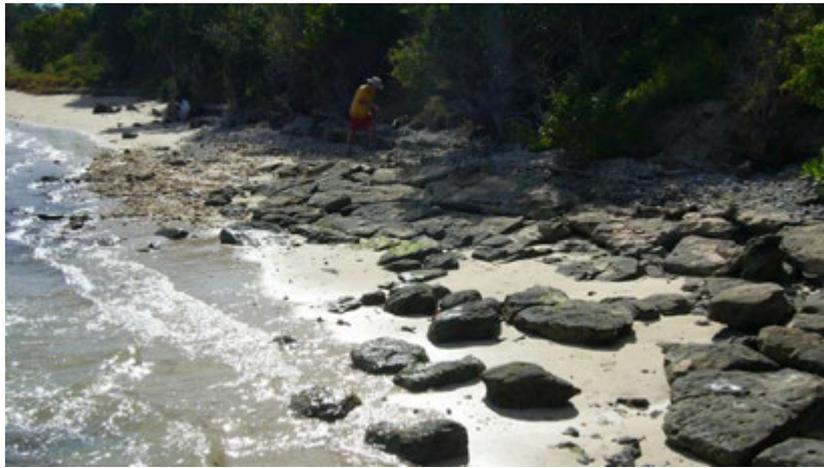
La plage de Saint-Maurice est limitée à l'Ouest par un relief formé par des calcaires récifaux soulevés, de pente modérée (6 à 7°), elle est constituée de sables fins à débris coralliens. Un talus d'érosion d'une quarantaine de centimètres y est observable (Pt188). Un beachrock fortement démantelé affleure en haut de plage à une altitude supérieure à celle de la pleine mer (Pt189). Un autre niveau de beachrock partiellement immergé est présent à une quinzaine de mètres vers le large (Figure 107). Les deux beachrocks sont cohérents avec la pente et l'orientation actuelle de la plage toutefois se pose la question de l'altitude élevée du beachrock de haut de plage. Celle-ci suggérerait qu'il y aurait eu un mouvement vertical positif depuis sa genèse (*uplift*). Par ailleurs, se pose la question des relations existantes entre ces deux beachrocks ; il est possible qu'il s'agisse de la même dalle qui aurait été soulevée et se serait démantelée, les processus hydro-sédimentaire ayant ensuite remobilisé les produits de ce démantèlement. L'autre hypothèse est que ces deux beachrocks sont d'âge différent : le plus élevé serait plus ancien et correspondrait à la fossilisation d'un niveau de plage lors d'un plus haut niveau marin relatif, le second serait plus récent (sub-contemporain ?), l'érosion postérieure ayant conduit au recul du trait de côte dans ce secteur ce qui expliquerait son éloignement par rapport à la plage actuelle.

Figure 107 : Beachrock démantelé en haut de la plage de Saint-Maurice (Pt189, Baie de Vao, Ile des Pins)

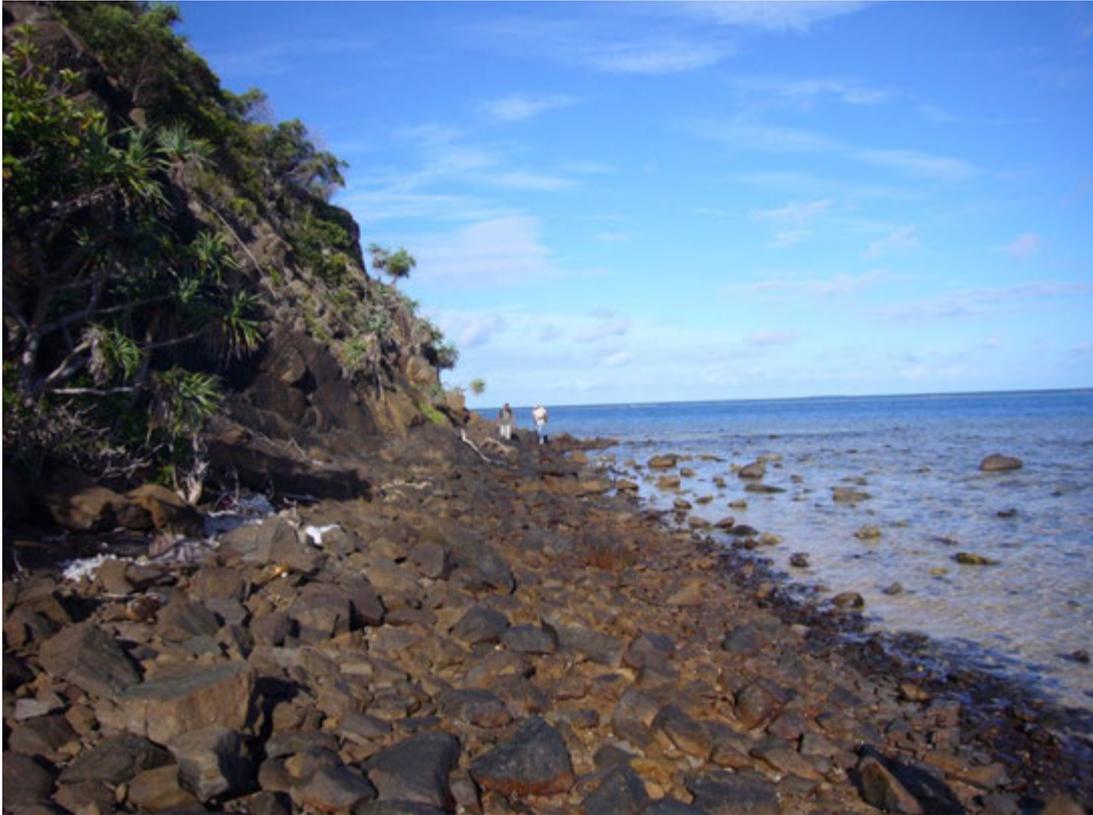
Le secteur Sud de la zone (Pt136 à 134) est une côte rocheuse, parfois à falaise, située en arrière d'un platier dont la largeur varie d'une trentaine de mètres à la pointe Sud à 200m au Pt134. Cette côte rocheuse peut localement abriter des micro-plages sableuses de quelques mètres de large alternant avec des plages constituées de blocs issus du démantèlement de la falaise (Figure 110). Localement, des beachrocks cariés à caractères résiduels ont été observés, ils peuvent prendre des couleurs rougeâtres dans les zones où des apports de latérites se sont produits.

Figure 110 : Côte rocheuse de la pointe sud de la baie de la Tribu de Ouara (Pt136, Ile Ouen)

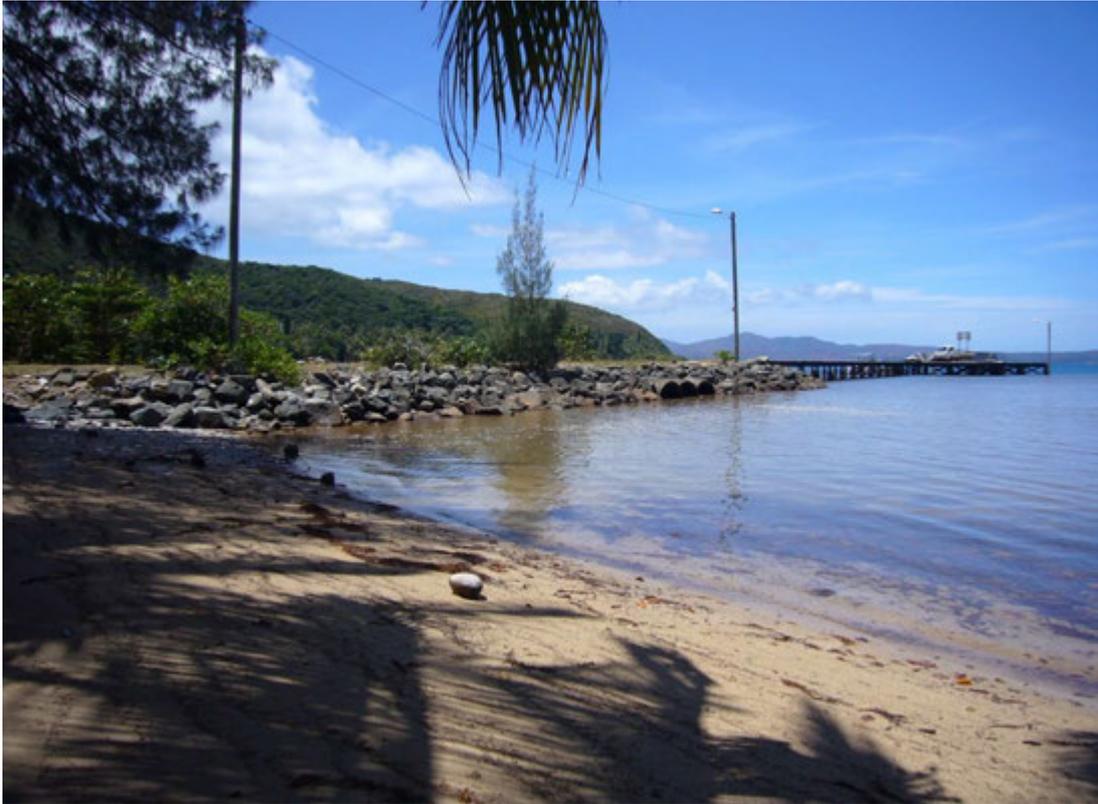
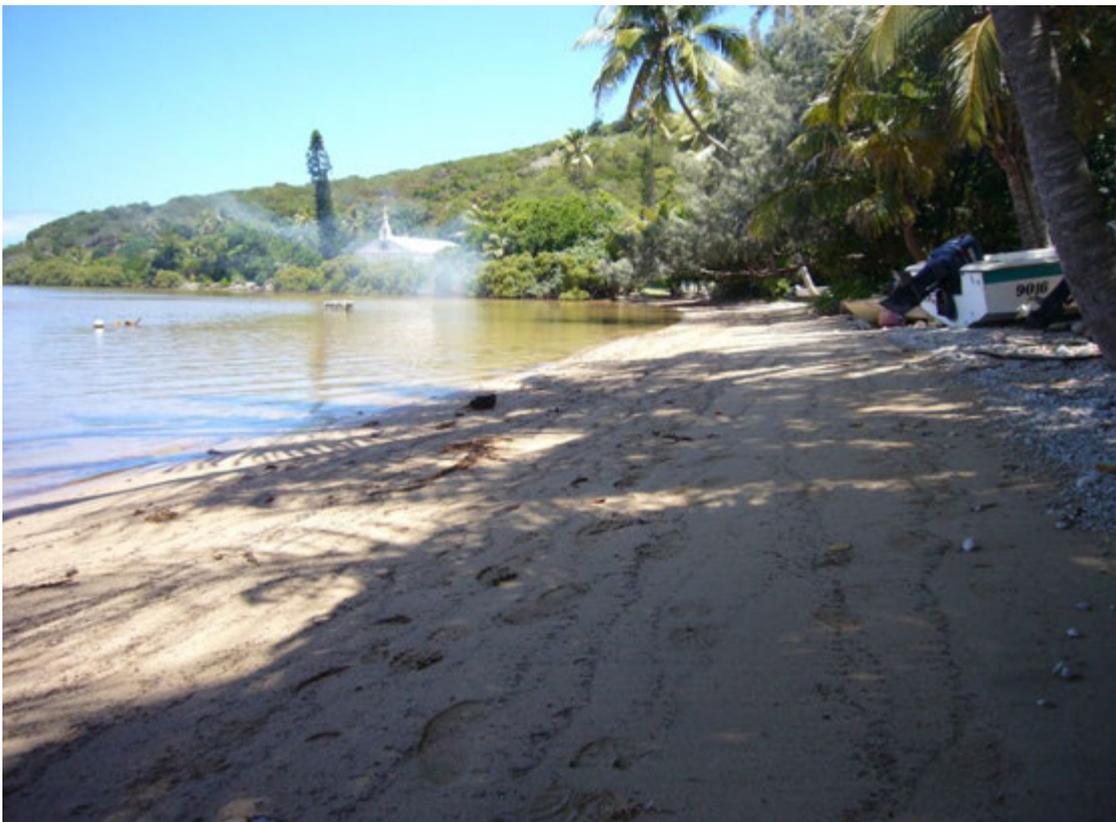
La plage au Sud du wharf a une faible pente et passe en continuité avec l'arrière plage qui est à une faible altitude (Figure 111). Le platier et le remblai en enrochement constituant le départ du wharf jouent un rôle dans le piégeage des sédiments (effet de protection et d'épis). Par contre, au nord du wharf, un petit talus d'érosion, avec racines d'arbres visibles indiquant une érosion modérée, a été observé. L'érosion est confirmée d'une part par un témoignage qui signale qu'elle se produit essentiellement lors des événements cycloniques et d'autre part par la présence de rangées de pneus visant à stabiliser le sédiment (Pt114, Figure 112). Le recul du trait de côte serait ici de l'ordre de 5m en 10 ans (témoignage oral). Un peu plus au Nord, au niveau du Pt115 et 116, les indices d'érosion se confirment. Il a été possible d'observer le sous-cavage des fondations d'une ancienne maison aujourd'hui détruite maintenant localisée au niveau du haut de plage. En avant de l'embouchure du creek, un delta formé par l'apport de sédiments issus de l'érosion des sols latéritiques, très exposés dans le bassin versant, est observable. Au nord de l'embouchure du creek, l'érosion est toujours active et a nécessité la réalisation d'enrochements de protection sur une centaine de mètres (Pt117 jusqu'au Pt126, Figure 113). Le platier récifal réapparaît une quarantaine de mètres avant le Pt126.

*Figure 111 : Plage au Sud du wharf baie de la Tribu de Ouara (Pt125, Ile Ouen)
Regard vers le Nord (photo du haut), regard vers le Sud (Photo du bas)*

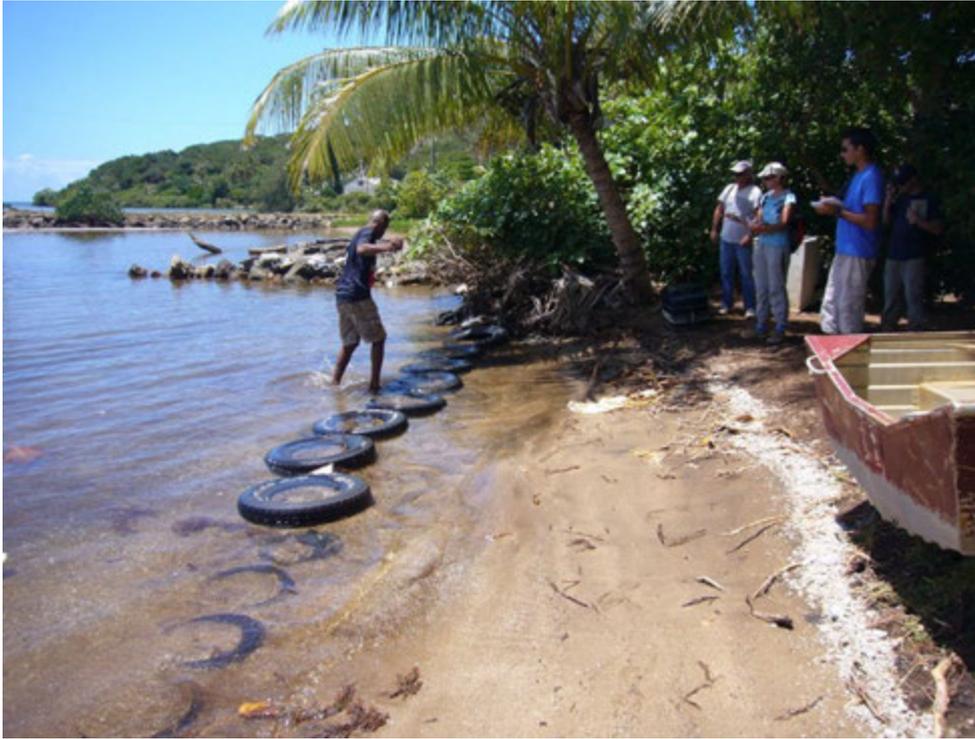
Figure 112 : Erosion de la plage au nord du wharf de la Tribu de Ouara (Pt114, Ile Ouen)

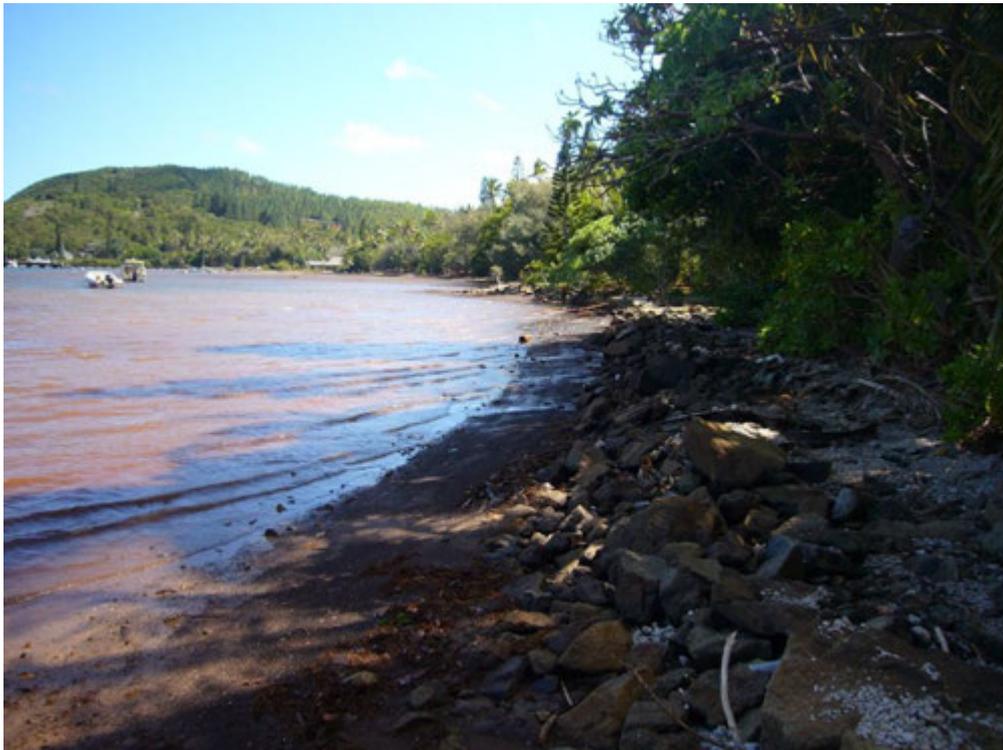
Figure 113 : Petits enrochements de haut de plage visant à protéger la côte de l'érosion (Pt126, Tribu de Ouara, Ile Ouen)

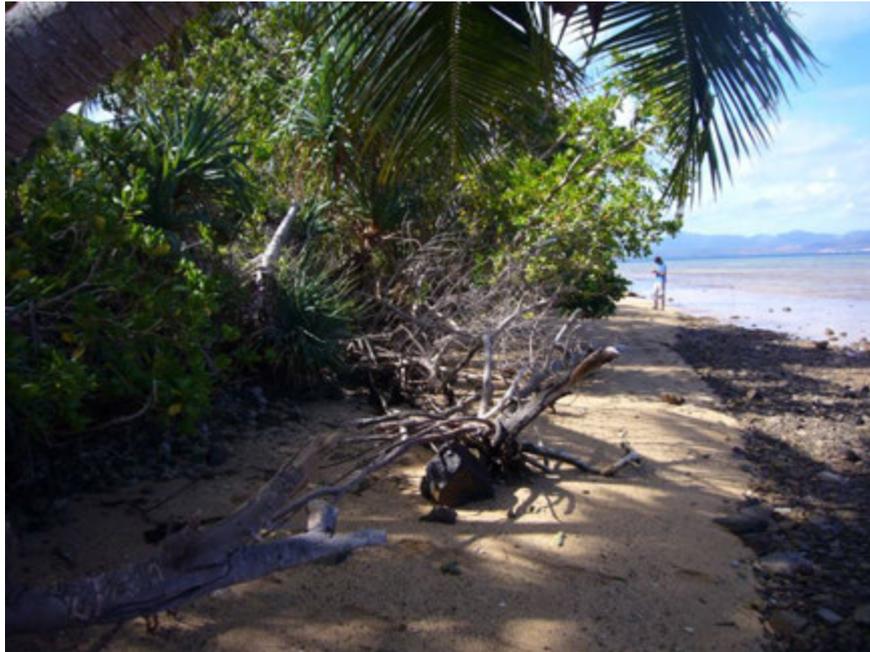
Certaines plages sont affectées par de l'érosion caractérisée par l'existence d'un talus (hauteur d'environ 0,6m), la présence d'arbres déchaussés etc. (Pt130, Figure 114).

Figure 114 : Zone en érosion avec talus, souche d'arbres et arbres déchaussés (Pt130, Ile Ouen)

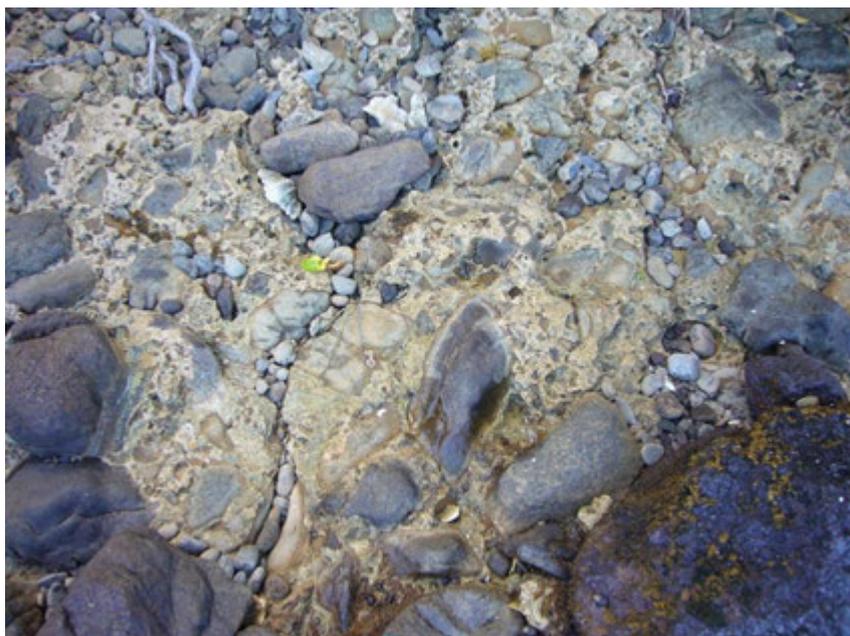
Plusieurs beachrocks ont été observés de place en place ; certains intègrent des éléments de la cuirasse présente en affleurement sur l'île (Pt129, Figure 115). Enfin, les sables de certains secteurs de plage sont en grande partie constitués par des foraminifères benthiques (Pt132, Figure 116)

Figure 115 : Beachrock intégrant des galets issus du démantèlement de la cuirasse (Pt129, Ile Ouen)

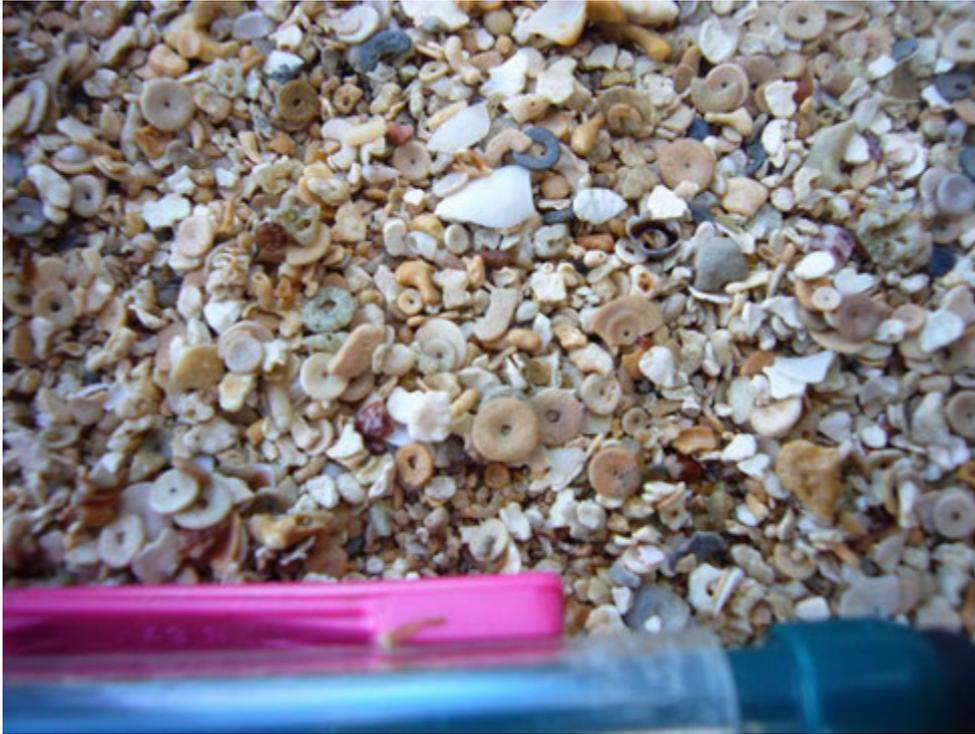
Figure 116 : Sable constitué en grande partie par des tests de foraminifères benthiques (Pt132, Ile Ouen)
Le porte mine donne l'échelle

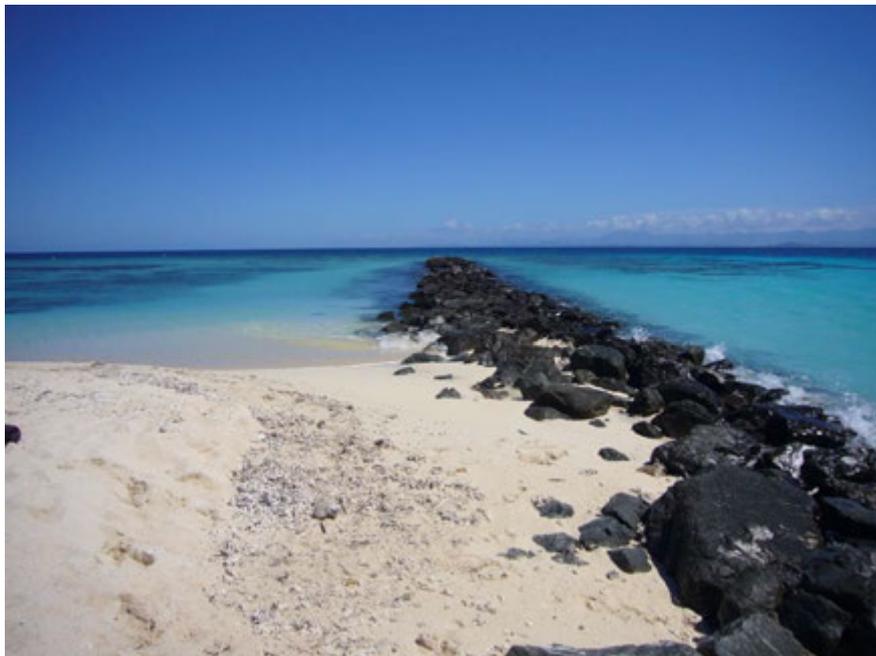
Le rôle de l'épi (Pt86, Figure 120) est de protéger la plage NW de l'érosion des vagues levées par les alizés notamment de SE. En effet, même si cette plage est apparemment à l'abri de ces dernières, celles-ci se réfractent sur la plateforme récifale et prennent alors localement une direction vers le SW et viennent déferler sur la plage en l'érodant. La plage située au NE de l'îlot (Pt87, Figure 122) reste exposée aux vagues et peu protégée par le récif, ce qui conduit assez logiquement à son érosion. En haut de plage un talus d'une hauteur de 0,6m y est observable, de nombreux arbustes déchaussés ou morts y témoignent du recul du rivage (Figure 122). La pente de la plage y est forte (17°) tandis qu'au niveau de la pointe sableuse du Pt88, le stock sédimentaire sableux présent sur la plage est très faible.

Figure 121 : Epis en enrochement sur l'îlot Amédée protégeant la plage NW (à gauche) de l'érosion (Pt86, îlot Amédée)
