Observatoire du littoral de Nouvelle-Calédonie

Rapport préliminaire : observations, état des lieux et constats

BRGM/RP-63235-FR

Février 2014

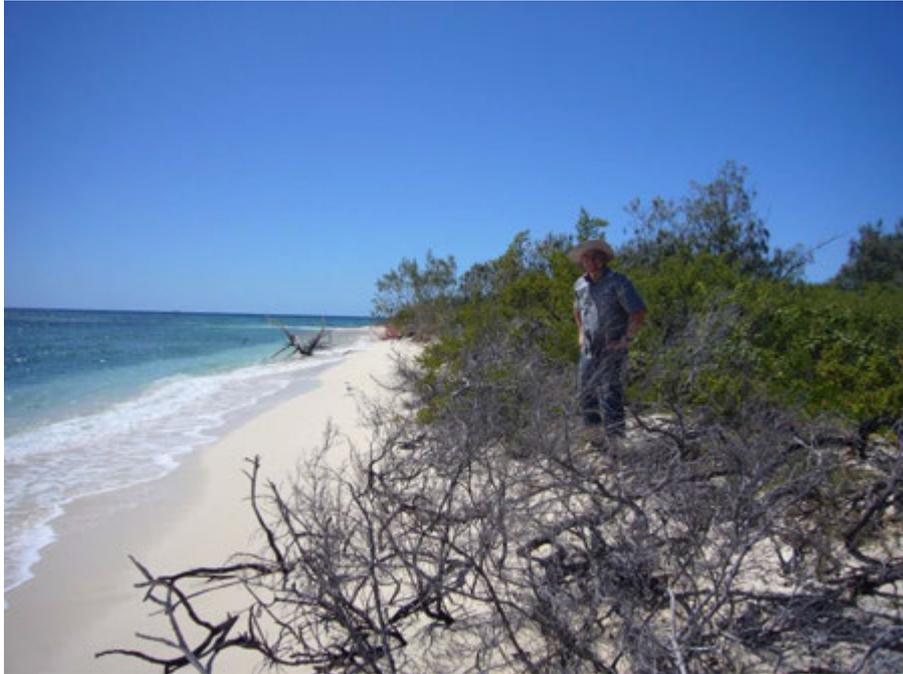
Figure 122 : Zone en érosion avec talus, arbustes morts et souches (Pt87, îlot Amédée)

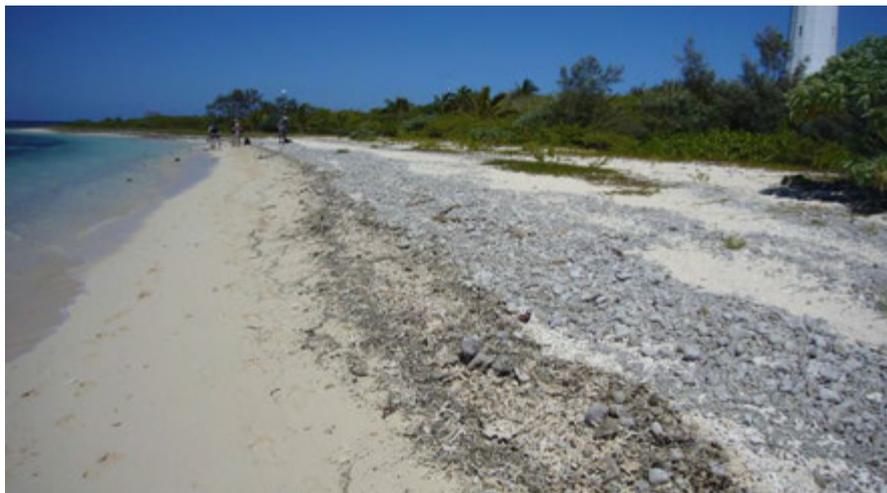
La plage au SE (mi-distance Pt88-Pt89 jusqu'aux environs du Pt90) a une pente beaucoup plus faible que précédemment (10° à 12°) et montre un haut de plage très peu incliné. De même, l'arrière plage est à faible altitude, à peine supérieure à celle du haut de plage ; elle est colonisée sur une dizaine de mètres par une végétation herbacée (Figure 123). Une laisse de haute mer constituée (en plus des ponces) par des débris coralliens centimétriques à décimétriques y est observable. Ces débris sont issus de l'arrachement des coraux et autres organismes lors des tempêtes et constituent un apport sédimentaire important pour la plage (Figure 123). L'ensemble des caractéristiques précédentes indique que ce secteur de plage est en accrétion.

Figure 123 : Plage en accrétion sur la côte SE de l'îlot Amédée (Pt89)

A noter la faible hauteur de l'arrière plage, sa végétalisation en cours et la présence d'une laisse à débris bioclastiques (gris foncé), les niveaux à galets gris clair sont des ponces

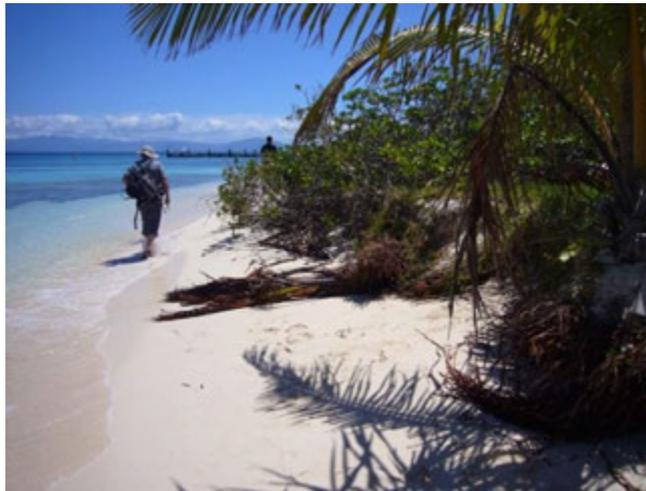
A partir de la pointe SW (Pt90) jusqu'à la zone d'influence de l'épi (une centaine de mètres) une grande partie de la plage présente des indices multiples d'érosion. Ont été observés notamment un talus de 20 à 40 cm de haut, des arbustes déchaussés, des arbres morts etc (Figure 124). Toute cette plage semble donc être affectée par un recul du trait de côte.

Figure 124 : Indice d'érosion sur la plage NW de l'îlot Amédée (Pt92)
A noter le talus et la faible largeur de la plage

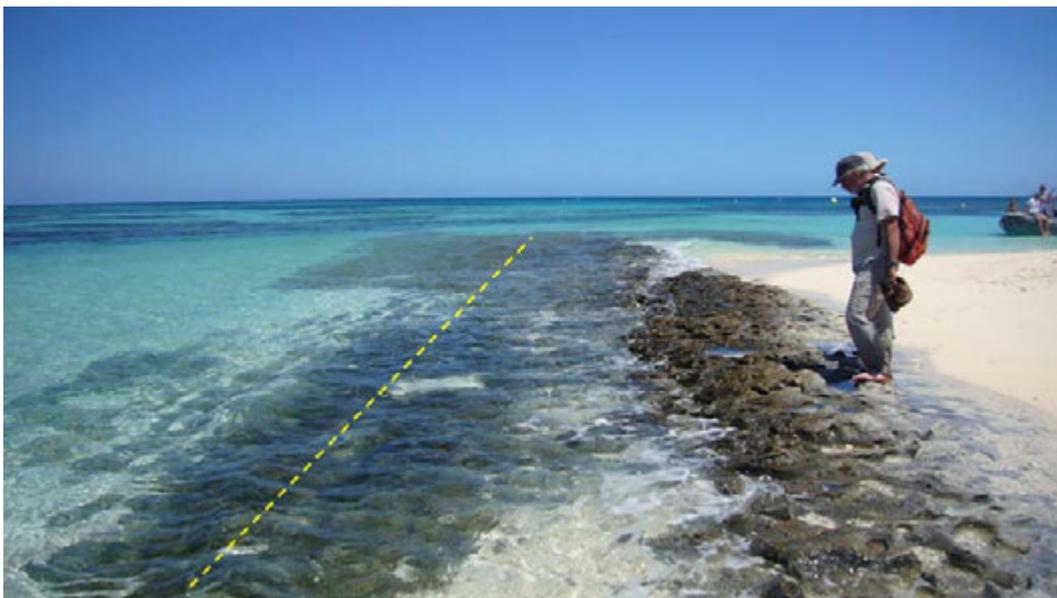
On observe au Pt91 la présence d'une beachrock fossilisant une plage ancienne d'orientation N115 à pendage vers le Sud qui montre que l'extrémité SW de l'île était auparavant plus étendue et que le rivage a depuis reculé (Figure 125). De même sur toute la partie sud de cette plage jusqu'au débarcadère un autre beachrock est visible en bas de plage ; il a une orientation identique à la plage actuelle mais celle-ci apparaît nettement en retrait preuve supplémentaire du recul de la côte dans ce secteur (Figure 126).

Figure 125 : Beachrock se prolongeant en mer vers le NW (tiret jaune) marquant l'ancienne plage de la partie SW de l'îlot Amédée (Pt91)

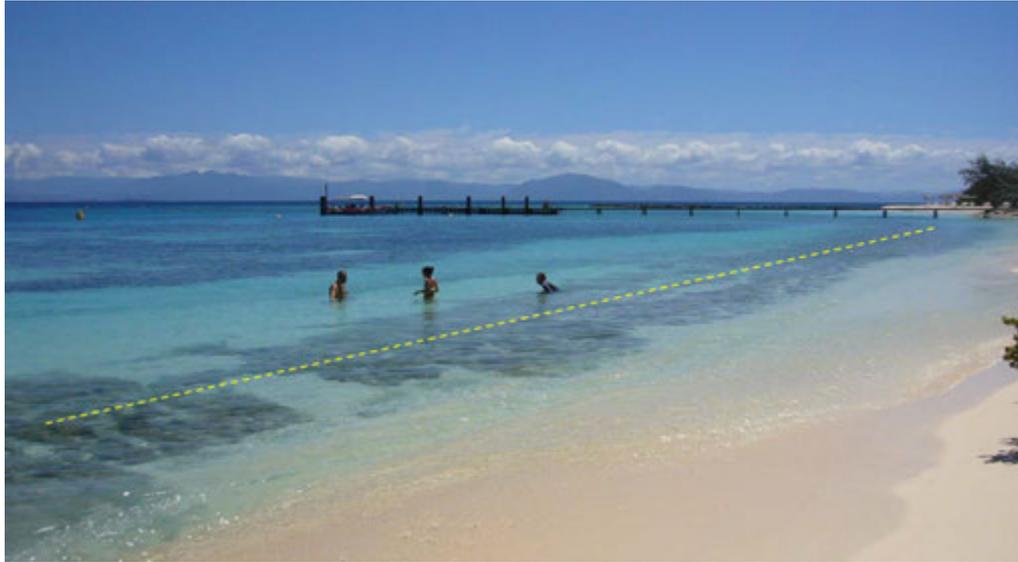
Figure 126 : Beachrock (tire jaune) visible en bas de la plage NW de l'îlot Amédée (Pt92 à Pt85)

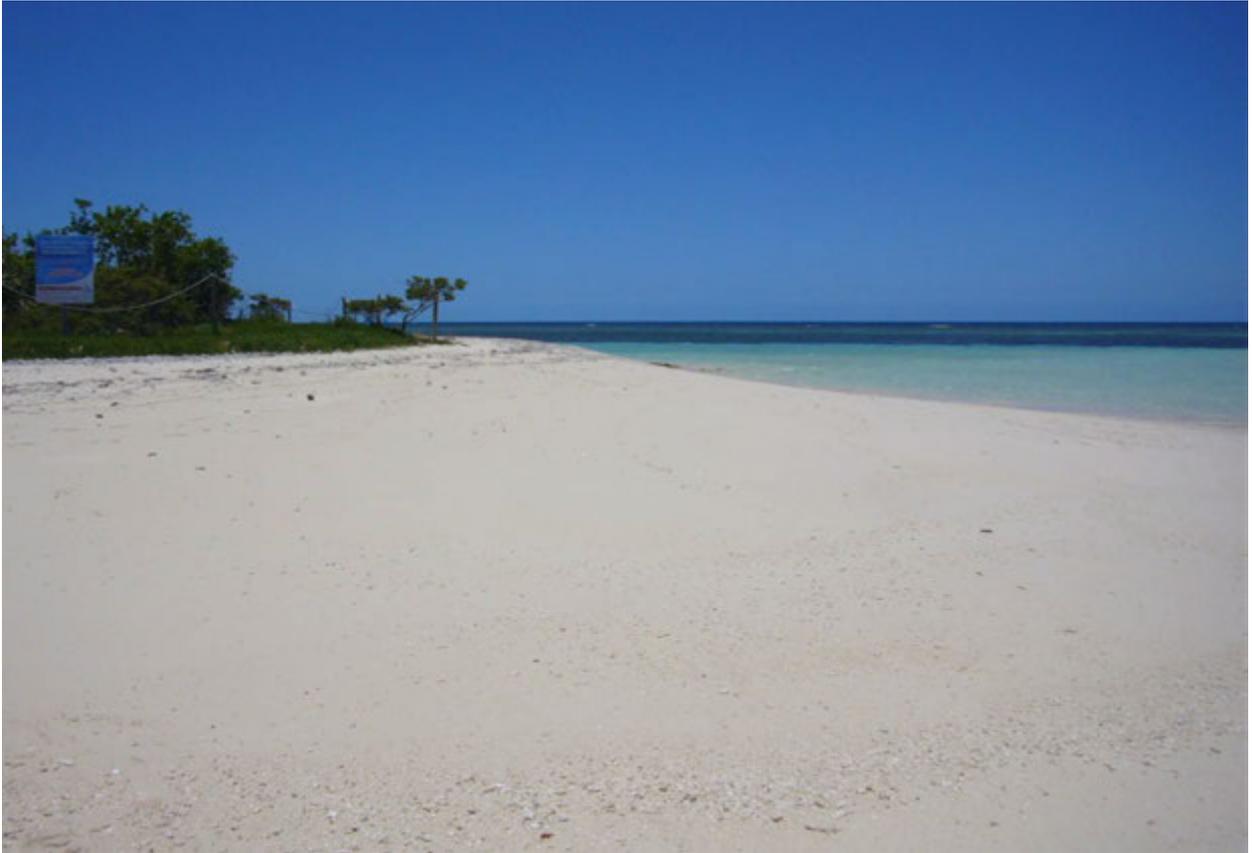
L'extrémité SW de l'île est formée par une plage assez large et pentue constituée de sables fins avec quelques laines à débris bioclastiques (Pt94, Figure 129). Au niveau de la pointe, la plage se raccorde sans discontinuité à l'arrière plage à végétalisation herbacée. La plage nord de l'îlot montre, du Pt95 en direction du NE, un talus d'érosion en cours de végétalisation dont la hauteur varie de 0,6m à plus de 1m et localement 2m (Figure 130). Au delà de la pointe sableuse nord, le talus est encore plus marqué (Figure 131). Le flanc Sud de l'îlot semble particulièrement affecté par l'érosion avec un talus très marqué en haut de plage associé à une concavité du tracé du secteur nord de la plage (entre les Pt97 et 98, Figure 132).

Figure 129 : Plage de sable fins à débris coquilliers à la pointe SW de l'îlot Larégnère

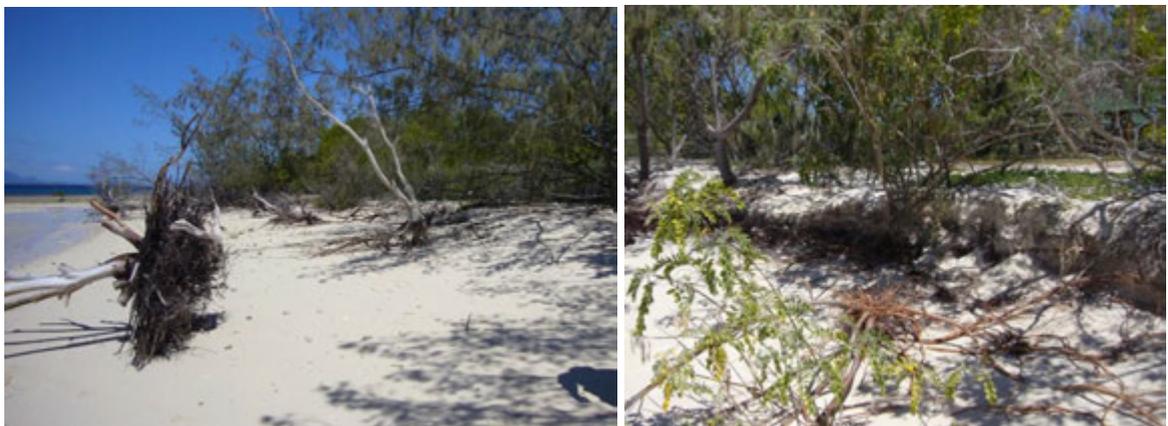
Figure 136 : Arbres désouchés et talus d'érosion en haut de plage (Pt100, îlot Signal)

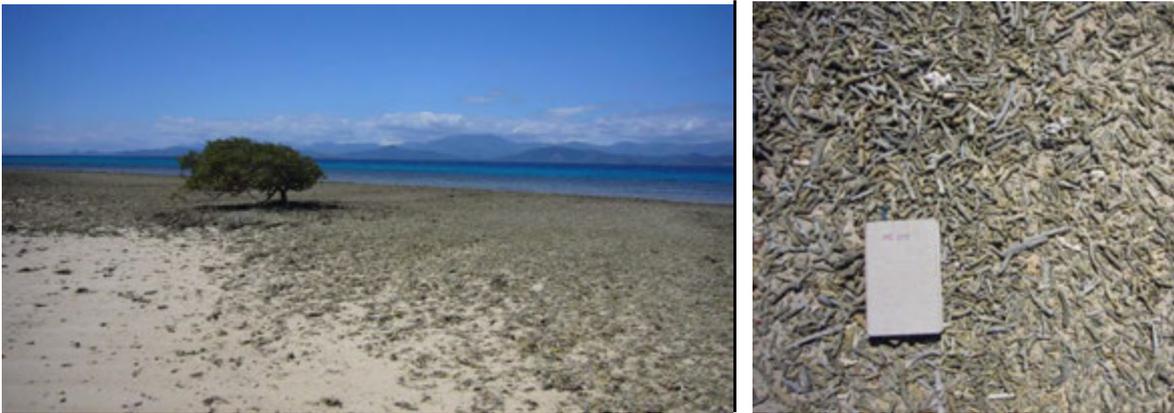
L'îlot Signal présente la particularité d'avoir une altitude maximale supérieure à celles des autres îlots (environ 2,5m au dessus du-niveau de pleine mer). La pointe Nord de l'îlot (Pt99), de forme convexe présente une plage sableuse de pente 10° avec un haut de plage en cours de végétalisation semblant indiquer une accrétion. Assez rapidement en se déplaçant vers l'Est, un petit talus d'érosion apparaît en haut de plage avec son cortège d'arbres désouchés et d'arbres morts sur la plage (Pt100, Figure 136). Au niveau du Pt101, le développement en largeur du platier protège la plage de l'érosion qui n'apparaît que modestement au niveau du Pt102 (Figure 137).

Figure 137 : Aspect du platier à débris bioclastiques (polypiers branchus dominants) au niveau de la pointe NE de l'îlot Signal (entre les Pt100 et Pt101)

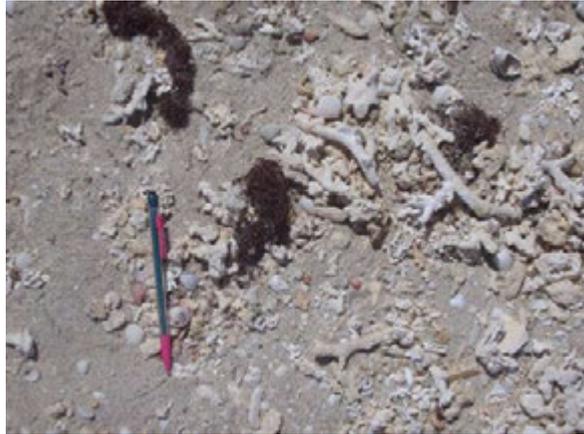
L'Ouest de la pointe NW montre au niveau du Pt58 (Figure 140) une plage sableuse de sable fin formant un lobe clairement en aggradation. Au niveau du haut de plage, le sable devient plus grossier tandis que de nombreux bioclastes pluricentimétriques y sont présents. Ces bioclastes sont de nature variée et issus du platier récifal très proche. Il est possible d'y observer des fragments de polypiens branchus, des gastéropodes et des tests de lamellibranches (Figure 141).

Figure 141 : Sable bioclastique de haut de plage (Pt58, îlot Ténia)

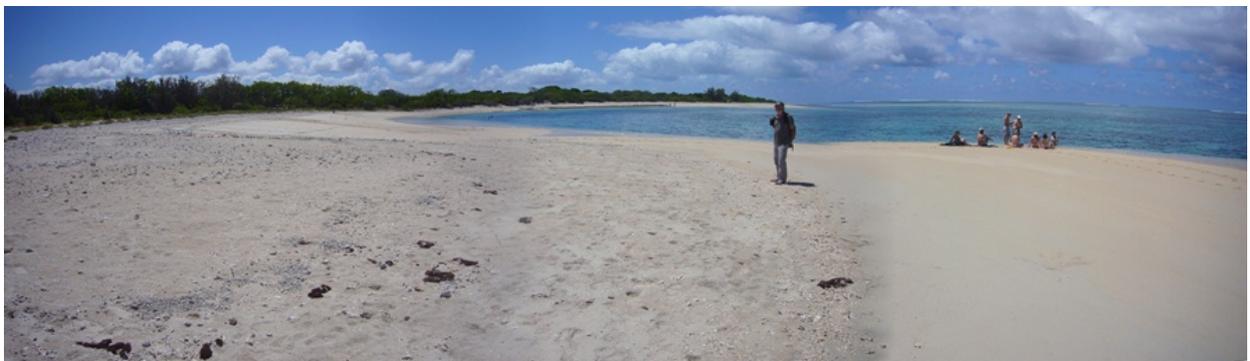
Figure 142 : Pt58 : lobe d'accrétion au niveau de la pointe NW de l'îlot Ténia (Pt58)

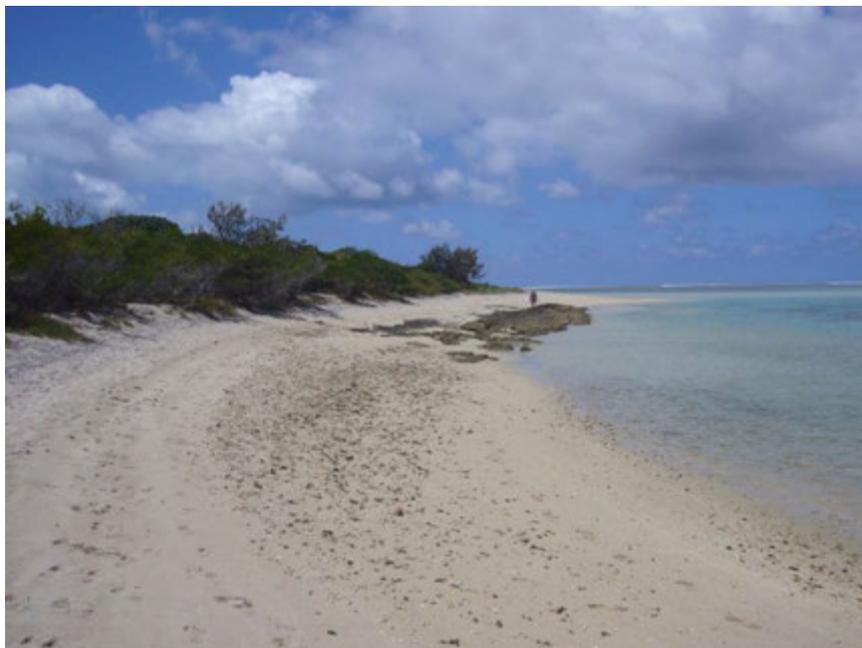
La plage Ouest au sud de la pointe est nettement plus étroite et montre des signes d'érosion et de recul du trait de côte exprimés par la présence d'un talus en haut de plage et un profil concave (Figure 143). Il est possible d'y observer un beachrock résiduel orienté N170, 10° vers l'Ouest c'est-à-dire de même orientation que la plage. La plage Sud à partir du Pt61 montre des signes d'érosion celle-ci est marquée par un talus de 1,5m de hauteur et la présence d'arbres déracinés et de souches (Figure 144). Cette érosion reste de l'ensemble de la plage sud plus modérée et marquée par un talus de faible hauteur et d'arbustes à racines visibles. Par contre à proximité de la pointe Est, l'érosion est beaucoup plus intense avec de nombreuses souches dont certaines ressortent des bancs de sables à plusieurs dizaines de mètres au large de la plage (Pt63, 64, Figure 145).

Figure 143 : Profil concave et petit talus d'érosion en haut de plage, beachrock à caractère résiduel d'orientation N170 (Pt59, îlot Ténia)

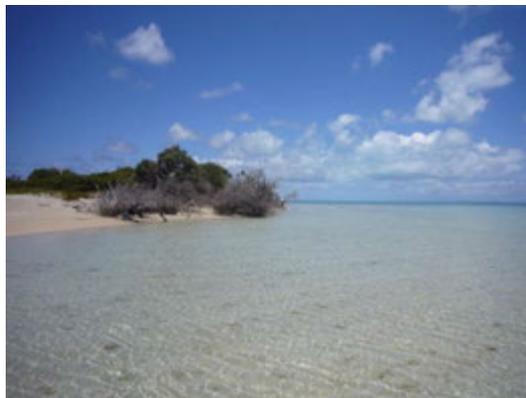
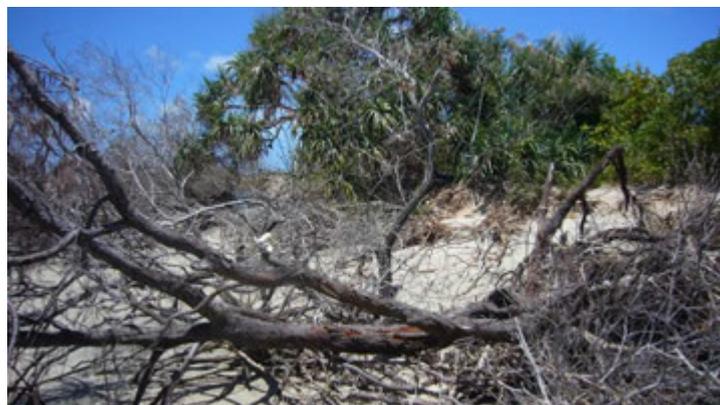
Figure 145 : Forte érosion à la pointe Est de l'îlot Ténia (Pt63 et Pt64)

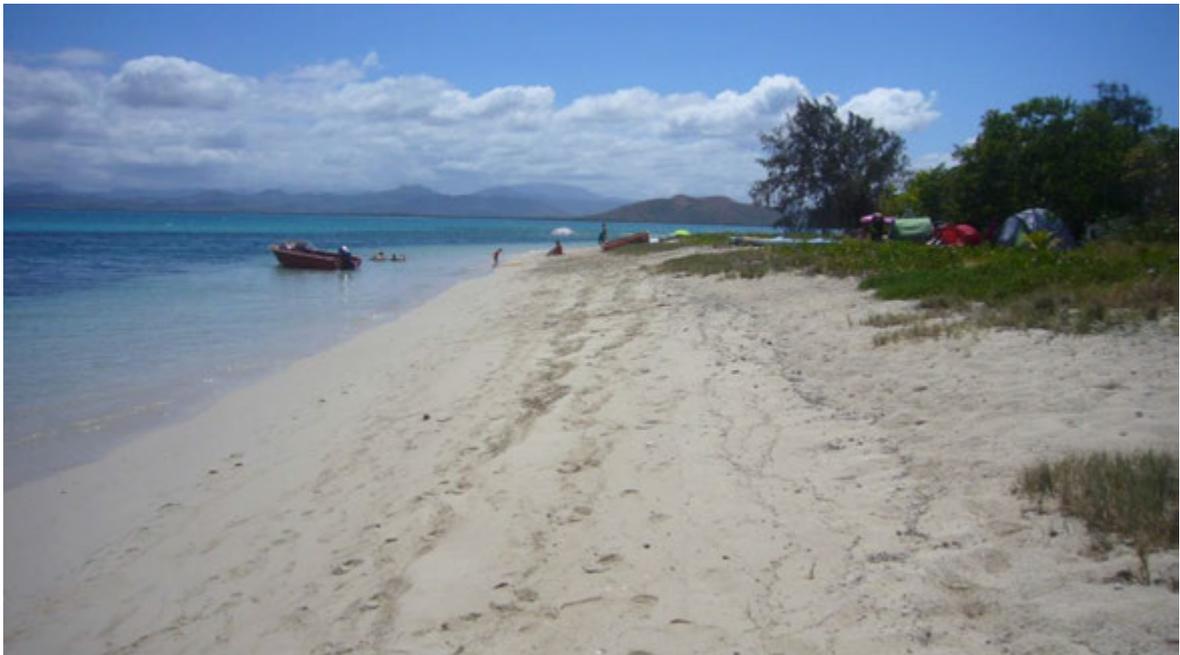
La plage Nord au niveau du Pt72 (Figure 148 & Figure 149) est une plage sableuse à pente assez forte de l'ordre de 12° , raccordé de façon continue avec le haut de plage et l'arrière plage. Celle-ci est colonisée par de la végétation pionnière (salicorne, hipomea...). L'ensemble de ces caractéristiques indique une plage soit relativement stable soit en légère accrétion. En se déplaçant dans le sens anti-horaire, on note au niveau du Pt73 à une dizaine de mètres au large, l'apparition d'un banc résiduel de beachrock affleurant sur environ 80m et d'orientation Est-Ouest. Ce beachrock matérialise une ancienne ligne de rivage de l'îlot. La pointe Ouest de l'îlot (Pt74, Figure 150) est visiblement en accrétion comme l'indique la présence de petit bourrelets et l'élargissement de la largeur de la plage et le début de végétalisation en haut de plage. Au niveau du Pt75 la plage, de faible pente (5°) est constituée de sable moyen bioclastique et recouvre un ancien beachrock (B. Robineau, comm. orale) aujourd'hui invisible.

Figure 149 : Plage Nord de l'îlot Kôdù actuellement stable ou en légère accrétion (Pt72,73)
A noter la présence de végétation rampante et herbacée en haut de plage

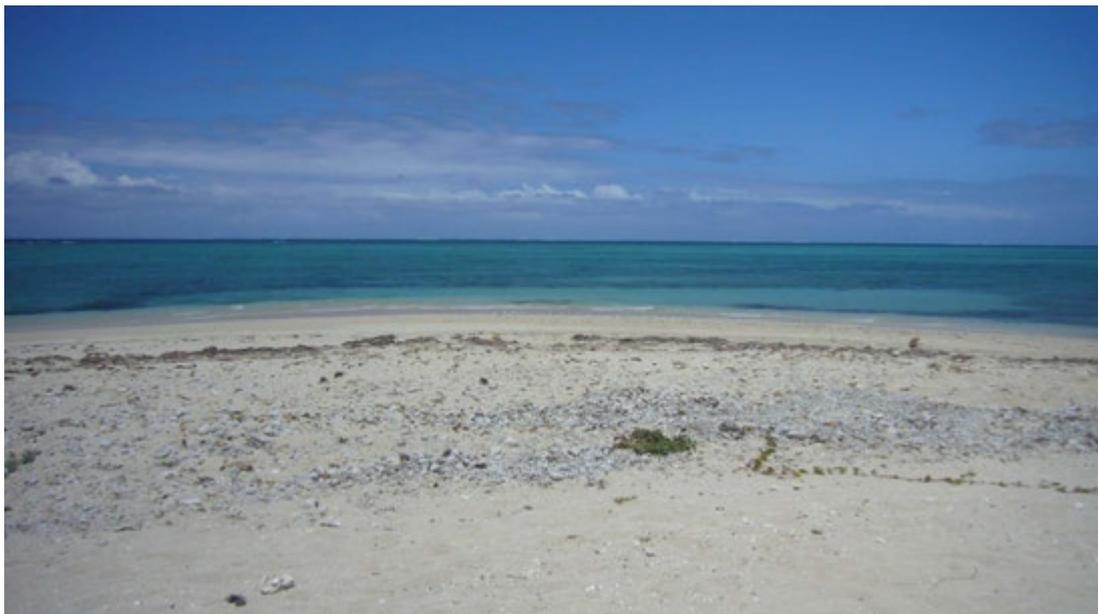
Figure 150 : Pointe en accrétion au SW de l'îlot Kôdùo (Pt74)

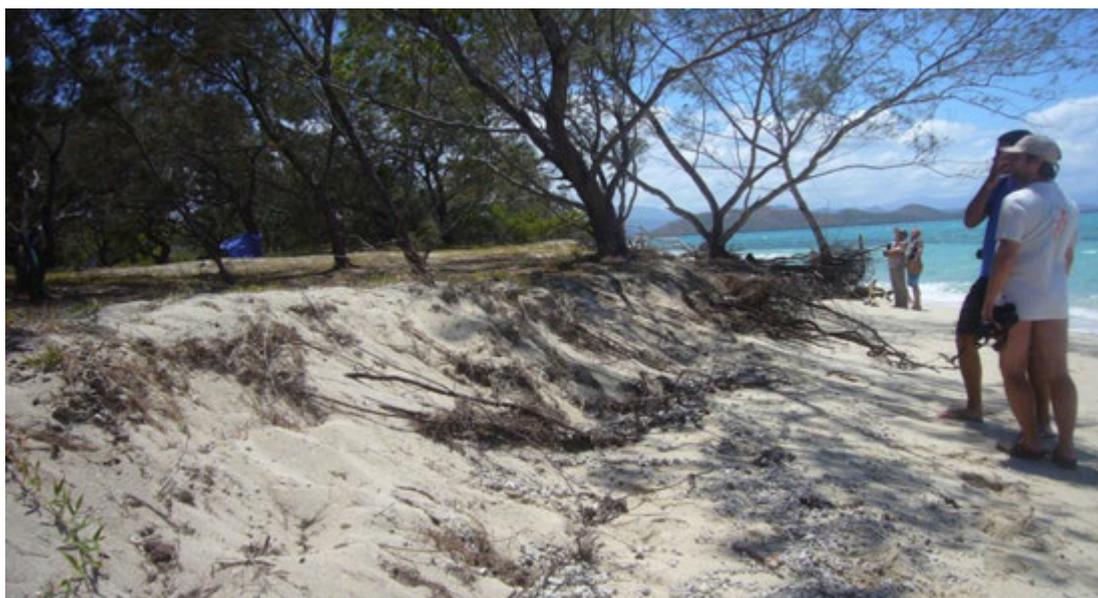
Dès le Pt76, un talus d'érosion apparaît et sera visible sur toute la plage sud de l'îlot tout en diminuant progressivement jusqu'à son extrémité NE (Figure 151). Ce talus d'érosion, de hauteur variable, peut atteindre 1,6m ; il est accompagné par un nombre important d'arbres déchaussés et de souches sur la plage (Figure 152). La présence d'un beachrock orienté N45 a été notée à une vingtaine de mètres en avant plage au niveau du Pt81, il serait apparu il y a une vingtaine d'année (B. Robineau, comm. orale).

Figure 151 : Talus d'érosion et arbres déchaussés à l'extrémité ouest de la plage sud de l'îlot Kôdùo

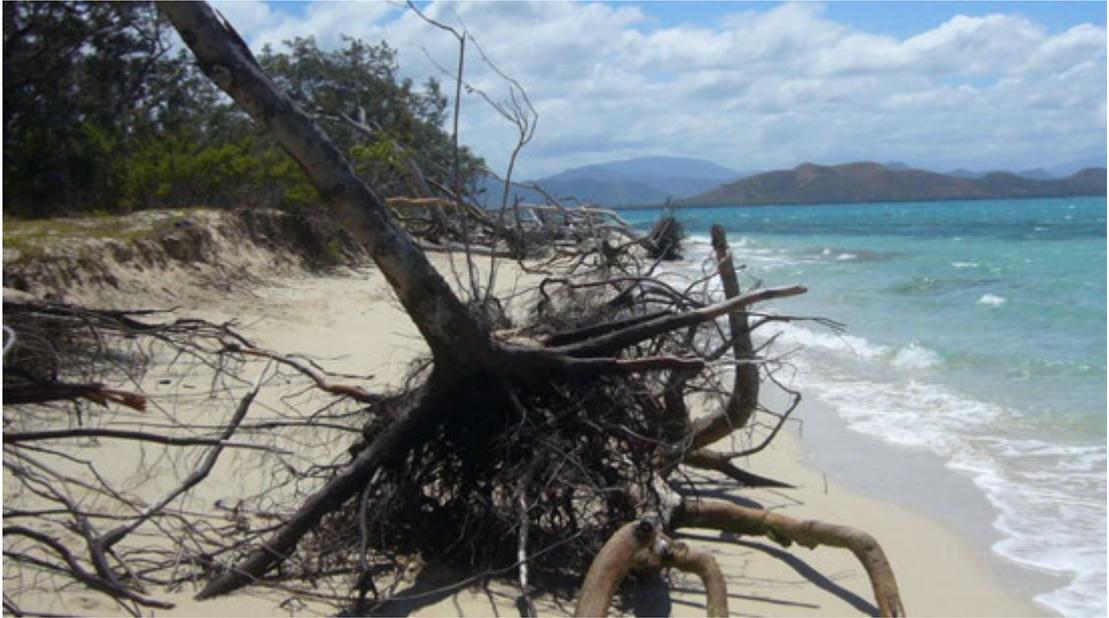
Figure 152 : Talus d'érosion et souches d'arbres sur la plage sud de l'îlot Kôdùo

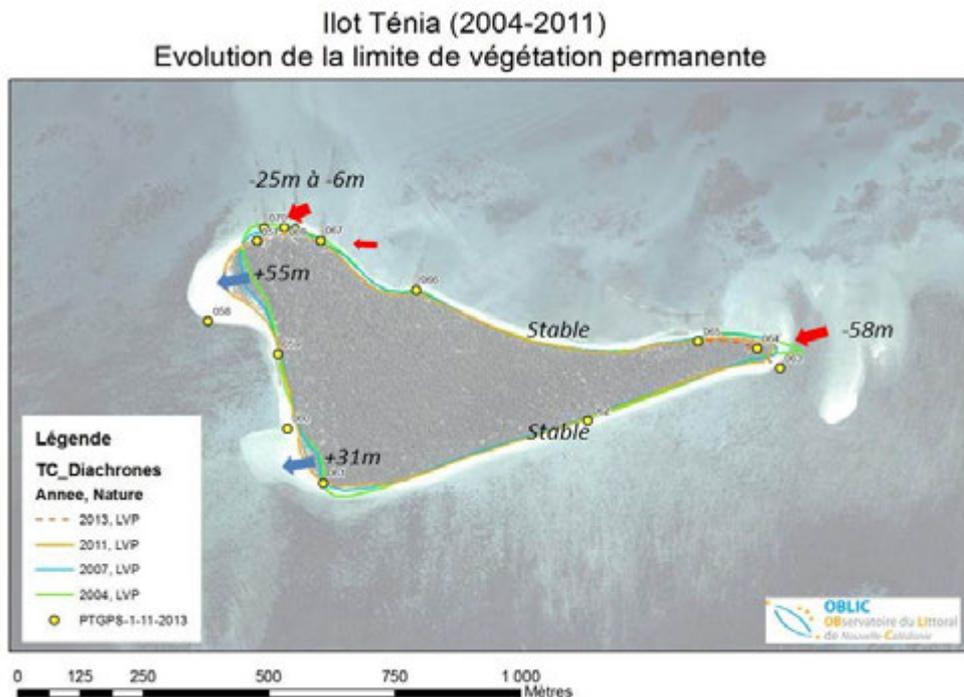
A titre de test, nous avons reconstitué l'évolution de l'îlot Ténia sur quelques années en se basant sur l'analyse d'images satellitaires à haute résolution (Figure 154). Nous avons tracé, à chaque date, les limites de la végétation permanente (LVP) qui est un bon indicateur des évolutions du trait de côte à l'échelle pluriannuelle. L'évolution du trait de côte sur quelques années (8 ans) démontre une grande cohérence avec les observations réalisées sur le terrain 2013, avec les témoignages recueillis sur place mais aussi que les migrations du trait de côte sont rapides. Ce test prouve que les îlots peuvent être très mobiles à des échelles de temps très courtes. Il est probable qu'il en soit de même pour des échelles de temps pluri-décennales.

Figure 154 : Evolution et mobilité de l'îlot Ténia de 2004 à 2011

Les valeurs indiquées sur la carte correspondent à la valeur totale de la migration du trait de côte entre 2004 et 2011
