# **DECLARATION MINIERE**

**Mise en œuvre d'un bassin de sédimentation  
et ouverture de son accès**

**Secteur KN1 – Voie de Roulage**

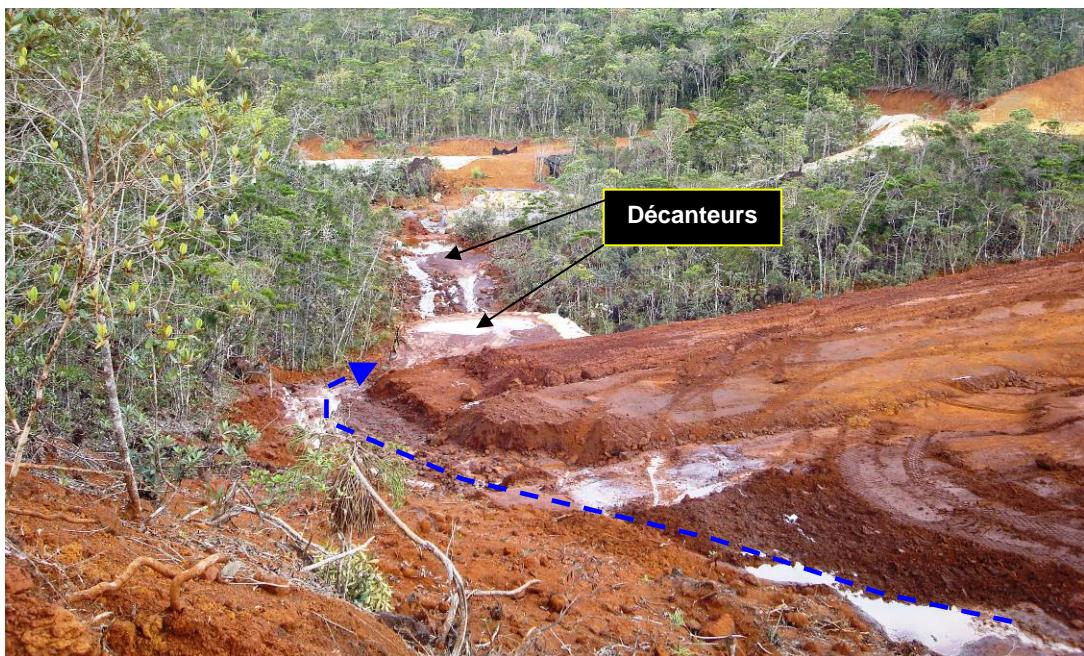
Figure 2 – Positionnement des décanteurs actuels

L'implantation du bassin de sédimentation va s'effectuer en lieu et place de deux décanteurs (figure 2) actuellement dédiés à la gestion des eaux de la zone des travaux mais dont l'efficacité ne s'est pas avérée concluante, d'où la nécessité d'implanter un ouvrage permettant de sédimerter convenablement les eaux de ruissellement.

L'espace du décanteur le plus en aval (figure 6) va être remanié en déversoir tandis que le décanteur amont va servir de base pour l'implantation du grand bassin.

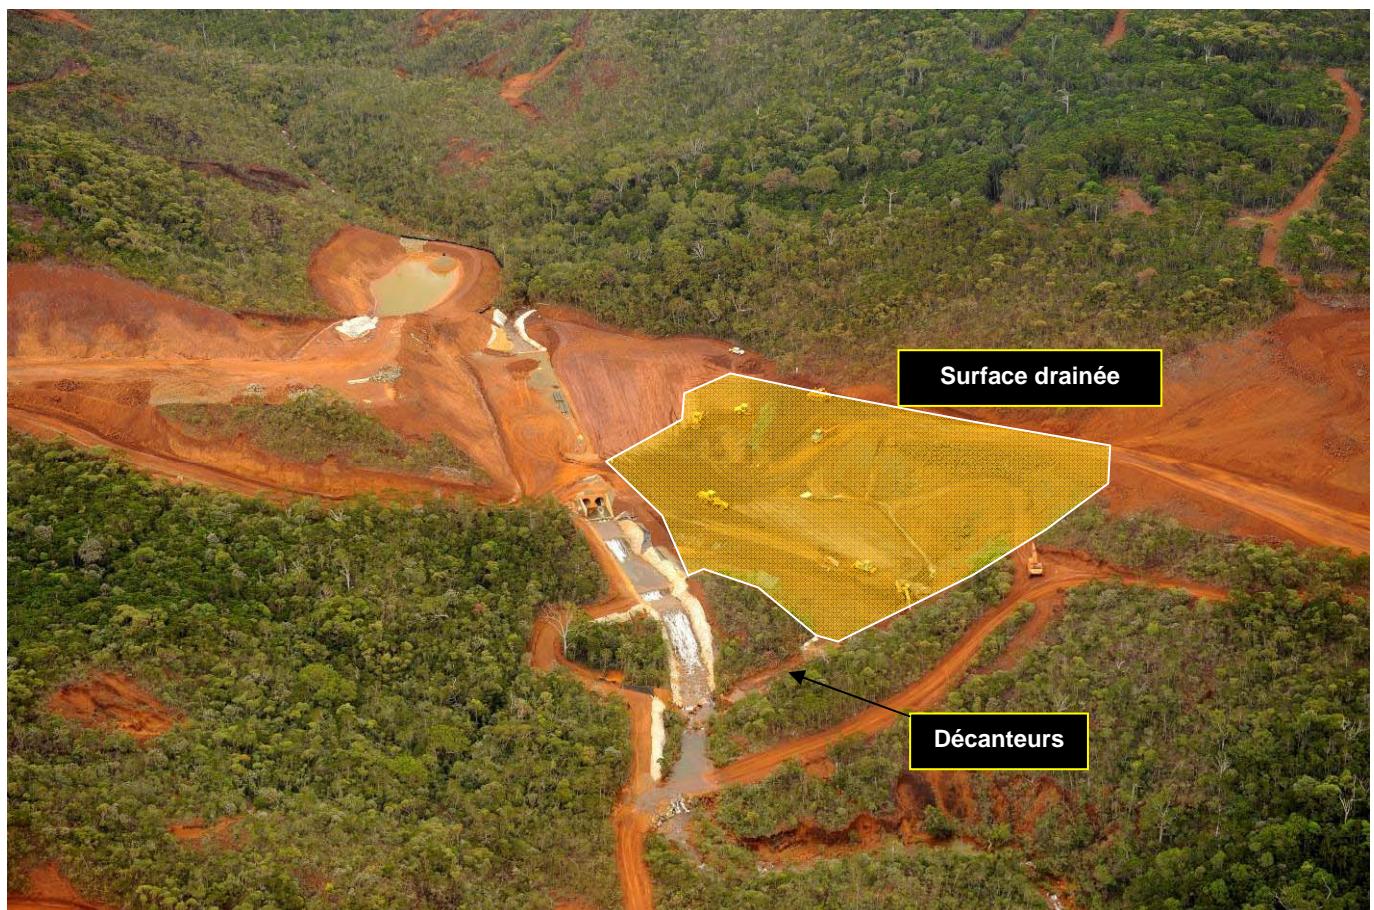
Figure 3 – Visualisation de la surface collectées par les ouvrages actuels

Aujourd'hui, le phasage des travaux fait que le remblai KN1 est en cours d'élévation tandis que le talutage des pentes associées va débuter d'ici peu, impliquant ainsi une plus grande surface drainée (figure 3).

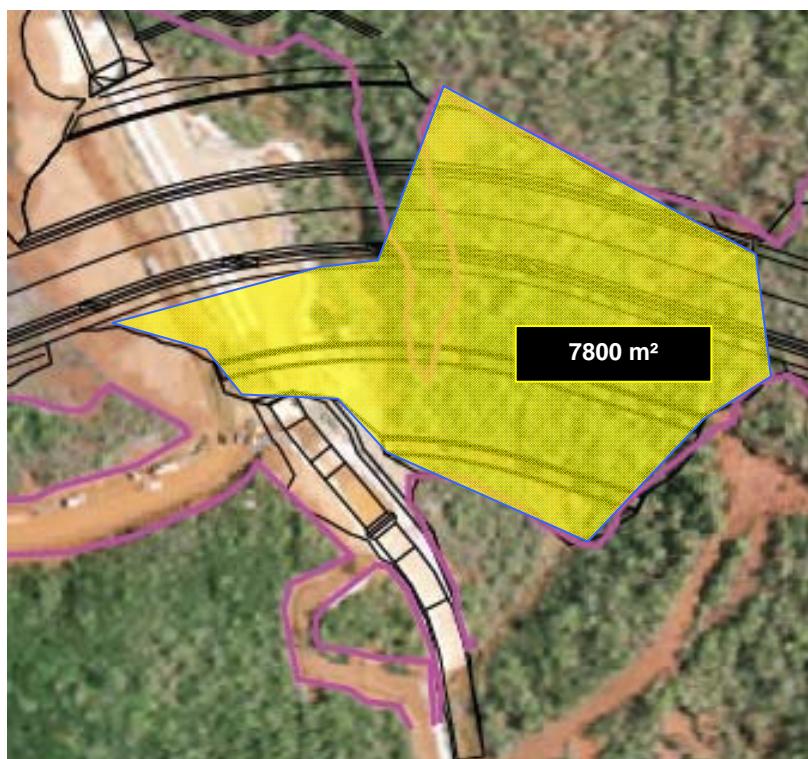
Figure 4 – Détail de la surface drainée à terme par le nouveau bassin de sédimentation

Tel que nous l'avons explicité précédemment, les deux décanteurs actuels ne vont plus permettre de traiter convenablement les eaux de ruissellement en provenance de la zone de travaux amont. De plus, lorsque le remblai et les talus associés de KN1 seront achevés, la surface à drainer représentera une superficie d'environ 7800 m<sup>2</sup>. Cette valeur choisie comme volontairement importante, concerne la zone en phase de travaux (figure 4). Lorsque l'ensemble des ouvrages sera achevé, la surface drainante pourra être considérée moindre, tout du moins dès que les talus auront été revégétalisés.

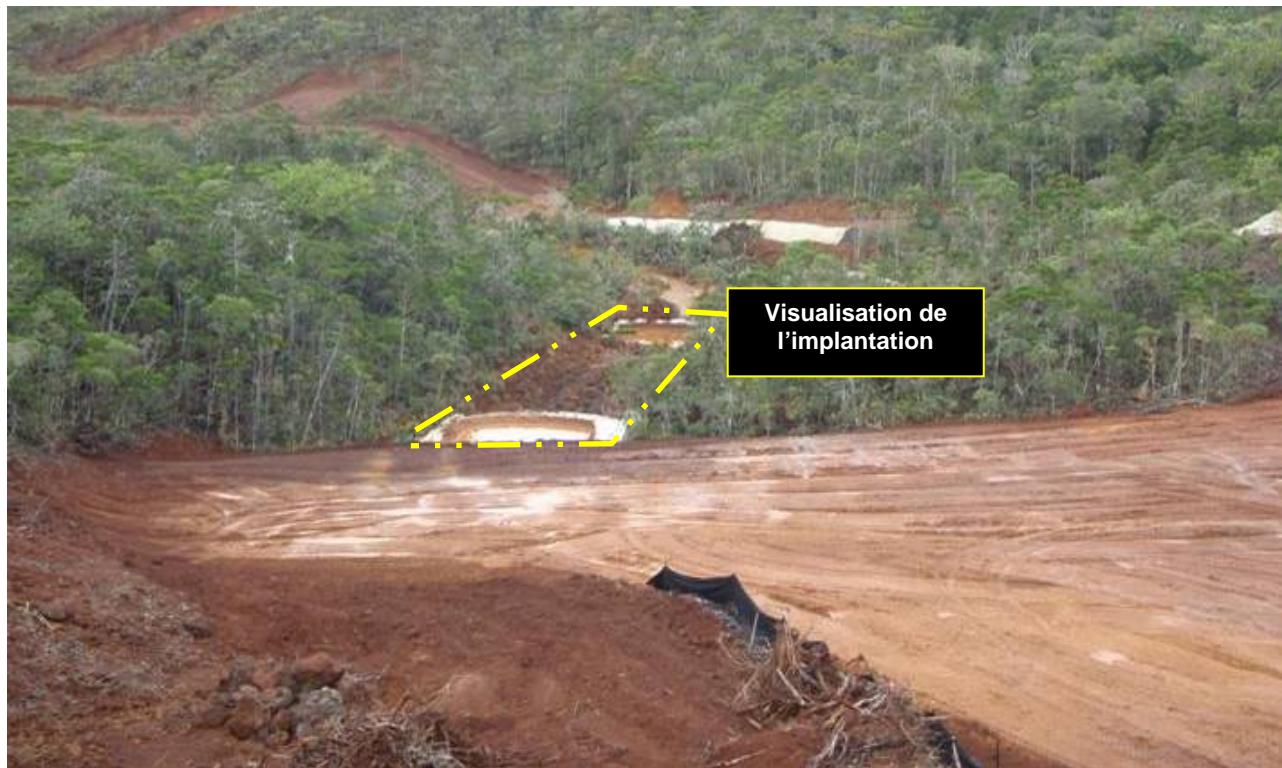
Figure 5 – Implantation à venir du nouveau bassin de sédimentation

La figure 5 ci-dessous permet de visualiser la future implantation du bassin de sédimentation.

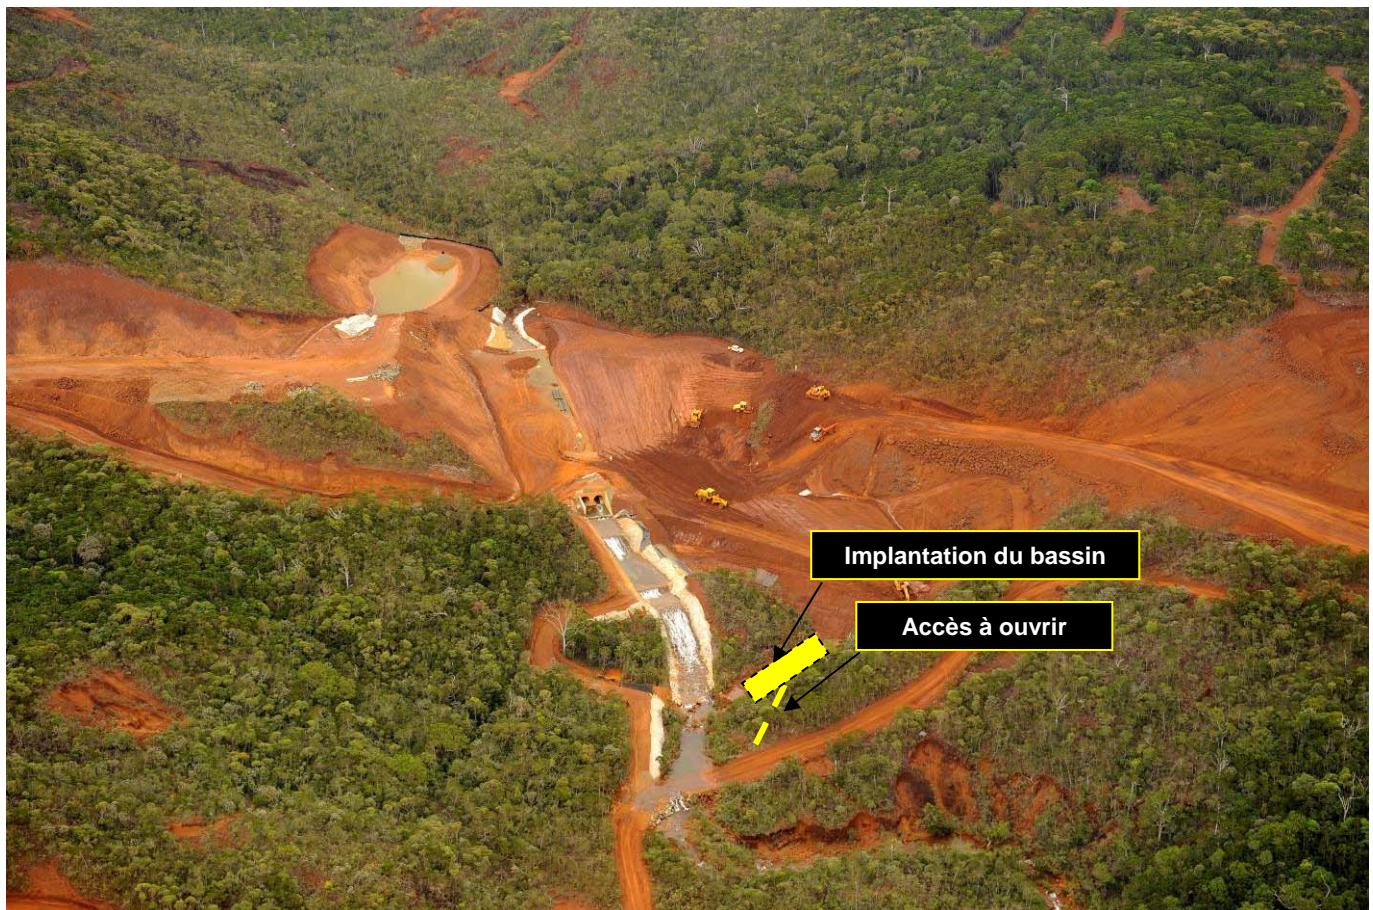
**Figure 7 – Visualisation de la piste à ouvrir**

Cet accès de longueur 25m et de largeur 5m, sera mis en œuvre à partir de la piste existante, juste après la traversée de la KN1 (figure 7).

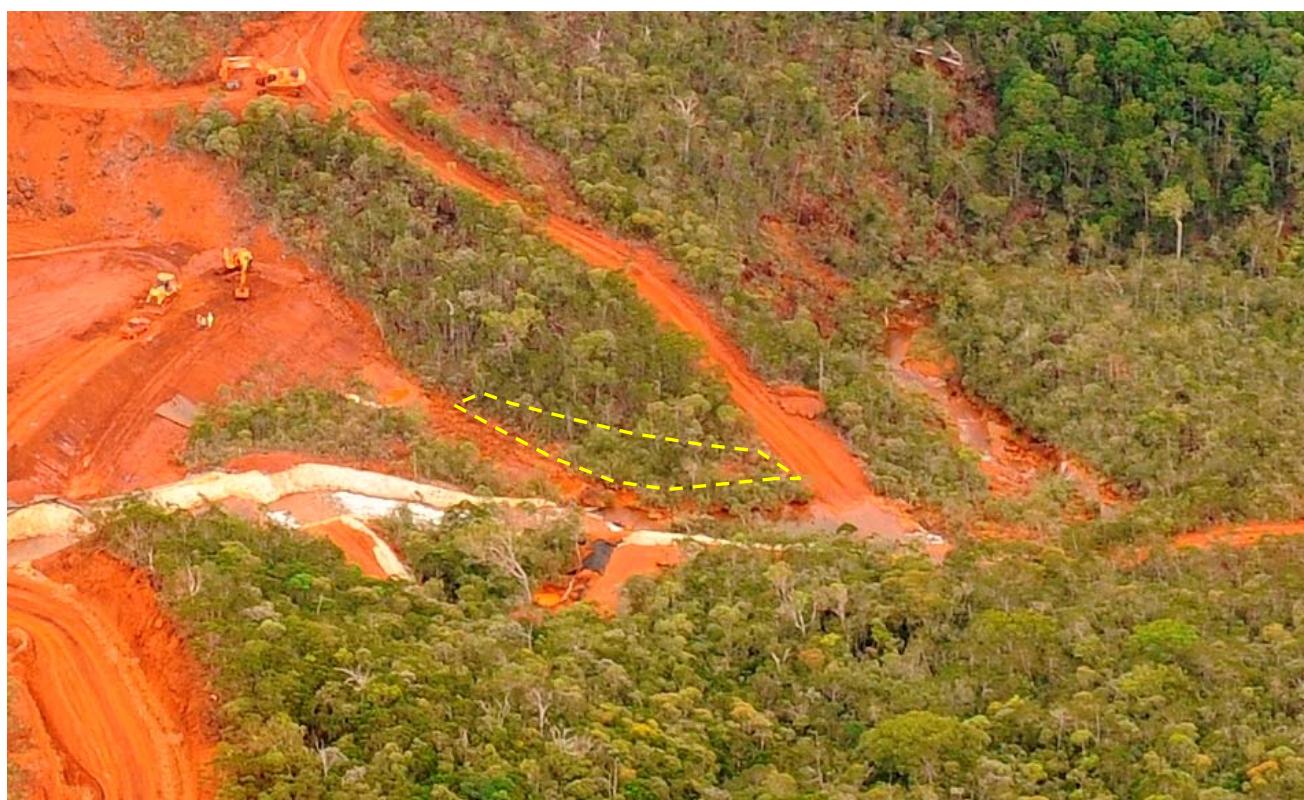
**Figure 8 – Visualisation du défrichement**

Afin de mener à bien ces travaux, le défrichement d'une superficie d'environ 125 m<sup>2</sup> est nécessaire sur la bordure Nord de la piste existante.

Seules la surface mentionnée précédemment sera décapée. Aucune autre zone ou surface supplémentaire ne pourra être découverte. La figure 8 illustre le détail de la zone où va être créé l'accès.
